墜落、倒塌崩塌、物體飛落等災害預防

營造職災分析 >>> 歷年重大職災統計

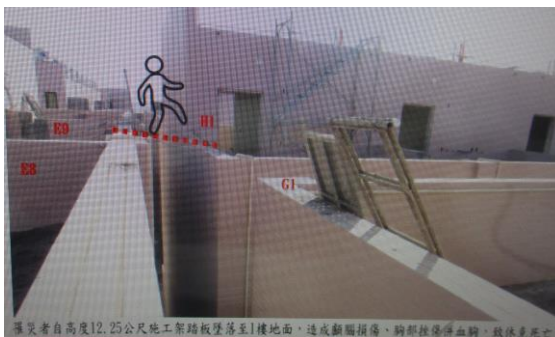
女兒牆上設置施工架通道發生墜落致死

112年1月12日，雇主對於勞工於橫隔兩地之通行架設之通道未具有堅固之構造，及該通道施工架踏板傾斜超過15度以上，未採取防止溜滑之措施，且該通道架設於有墜落之虞之場所，未置備高度75公分以上之堅固扶手，對於進入營繕工程工作場所作業人員，未使作業勞工使用安全帽，亦未訂定墜落災害防止計畫，據以採取適當墜落災害防止設施，致罹災者陳○○行走於施工架踏板時，因施工架踏板傾斜角度18度且未固定，發生施工架踏板滑移掉落導致陳焜輝自高度約12.25公尺之施工架踏板墜落地面死亡。

直接原因：罹災者陳○○自高度12.25公尺施工架踏板墜落至1樓地面，造成顛腦損傷、胸部挫傷併血胸，致休克死亡。

1. 架設之通道未具有堅固之構造；傾斜超過15度以上未採取防止溜滑之措施有墜落之虞之場所，未置備高度75公分以上之堅固扶手。
2. 進入營繕工程工作場所作業人員，未使其正確戴用安全帽。

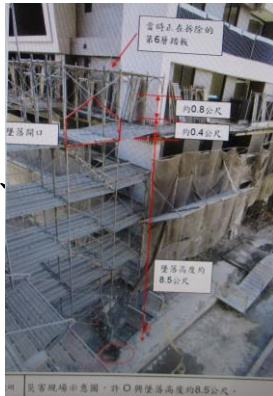
從事施工架拆除作業發生墜落死亡

111年11月00日8時10分許，勞工郭○昌與受○○有限公司指揮監督工作者許○興及李○能至「○○工程」工地進行施工架構件拆除作業，當時郭○昌於乙棟3樓外牆施工架工作臺、許○興與於甲乙棟間聯通道間施工架工作臺、李○能於地面工作，迄10時50分，許○興站於甲乙棟間連通道第5層施工架工作臺上(高度約8.5公尺)進行上層第6層施工架踏板拆除作業，許○興拆除踏板後將踏板搬運堆置於工作臺上，以利後續使用吊車吊離作業，許○興作業時未將背負式安全帶勾掛於立柱上，致彎腰在搬運踏板時，因重心不穩從工作臺開口連同踏板一同墜落至地面，經現場同仁發現後通報○○○○有限公司廖○慶經理，並立即叫救護車將許○興送往○○醫學大學附設醫院急救，仍因傷重於同日12時25分不治死亡。

(一)直接原因：罹災者許○興自距地面高度約8.5公尺之第5層施工架工作臺開口墜落至地面，造成頭部外傷，致顱腦損傷死亡。

(二)間接原因：不安全狀況：高度2公尺以上之施工架拆除作業，未使勞工確實使用背負式安全帶、安全帽及捲揚式防墜器。

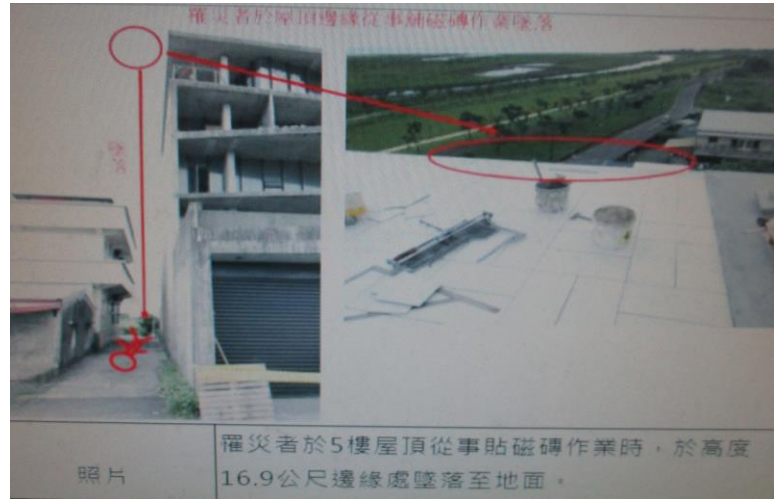
從事泥作作業發生墜落致死

111年5月22日上午9時59分許，雇主、罹災者及現場工作者等3人在5樓屋頂從事磁磚黏貼，罹災者未戴安全帽作業，當做到最邊的磁磚黏貼時，屋主聽到有人叫了一聲，屋主轉頭過去沒看到罹災者，屋主就跑到樓下找，邊跑邊叫救護車，最後在一樓巷口發現罹災者，現場工作者從屋頂往下看，也看到罹災者(墜落)在1樓，之後救護車載往羅東00醫院。

1、直接原因：於5樓屋頂處墜落至地面致死。

(1)對於高度2公尺以上之屋頂等場所作業，勞工有遭受墜落危險之虞者，未於該處設置護欄、護蓋或安全網等防護設備。

(2)對於進入營繕工程工作場所作業人員，未提供安全帽並使其戴用。

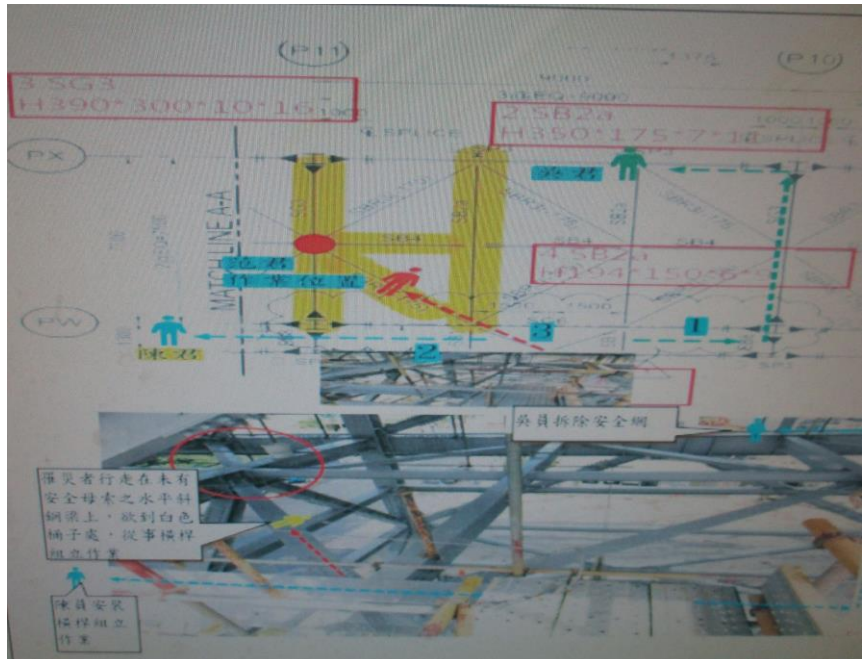
從事施工架組立墜落致死

據吳員及陳員陳述及現場監視器畫面，災害當天(111年7月13日)約下午3時30分許，吳員看到罹災者從系統式施工架上下設備上來，並走到未設置安全母索之水平斜鋼梁上時，因不慎踏空墜落到地面，經救護車送醫急救後，延至當天18時27分不治死亡。

1、直接原因：自約10公尺高之水平斜鋼梁墜落到地面。

(1) 高處2公尺以上作業，未使勞工確實使用安全帶

(2) 高度2公尺以上鋼梁開口未設置安全網

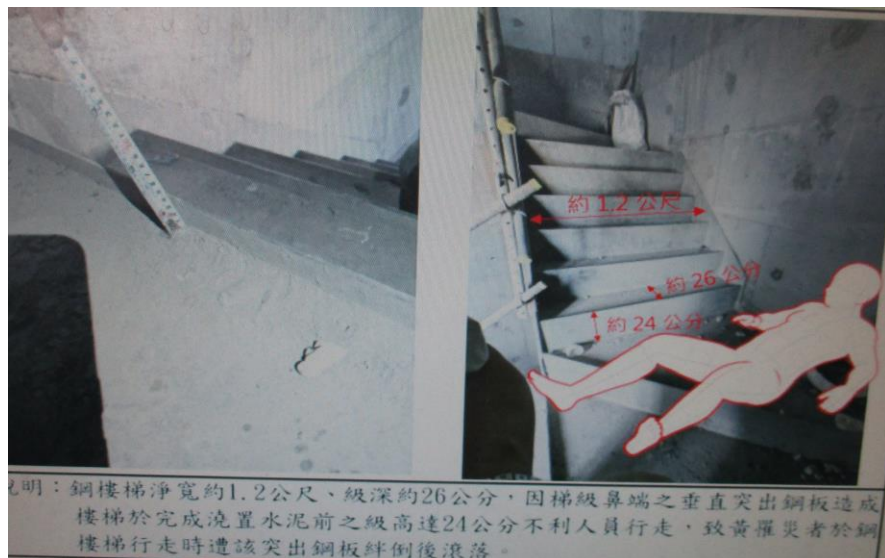
- 發生經過：111年7月黃罹災者於新建廠房乙梯3至4樓間從事階梯面清理作業時，**因該鋼樓梯之梯級鼻端設置突出高度4公分之垂直鋼板造成樓梯梯面高低差及級高增加不利人員行走**，致黃罹災者於鋼樓梯行走時**遭該突出鋼板絆倒後**，**滾落至高差7階之轉折平台處(高差約1.4公尺)受傷**，經送醫急救及住院治療後仍因傷重不治死亡。

- (一)直接原因：黃罹災者**自4樓鋼樓梯第1處轉折平台滾落至高差7階之第2處轉折平台處**，造成胸部鈍力創併氣血胸，致呼吸衰竭死亡。
- (二)間接原因：不安全狀況：對於勞工工作場所之**通道、階梯或其他勞工踩踏場所**，**未保持不致使勞工跌倒、滑倒、滾落等之安全狀態**，或採取必要之預防措施。

說明：鋼樓梯淨寬約1.2公尺、級深約26公分，因梯級鼻端之垂直突出鋼板造成樓梯於完成澆置水泥前之級高達24公分不利人員行走，致黃罹災者於鋼樓梯行走時遭該突出鋼板絆倒後滾落。

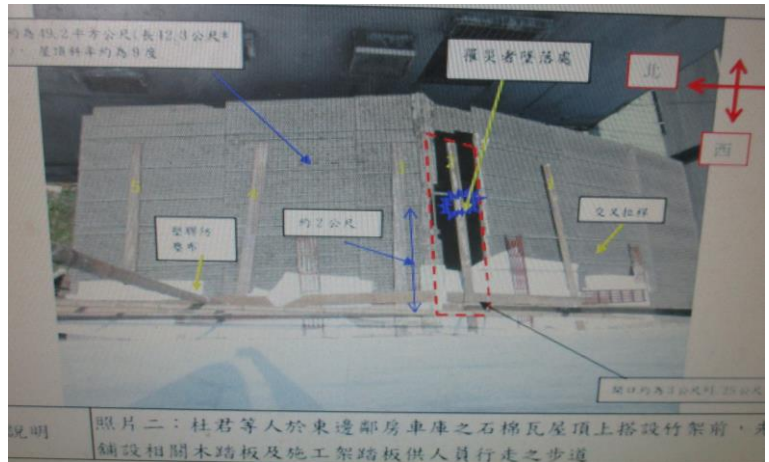
從事竹架架設作業發生墜落致死災害

- 發生經過：111年7月12日工作分配為蕭君、黃君及邱君等3人主要於鄰房屋頂上從事竹架組搭作業，杜君則於現場協助相關竹架組搭，於10時50分許，邱君見南側第一根立柱向西邊傾斜，邱君為查看如何設置斜撐以增加竹架之穩定，故邱君便由竹架搭設處向東行走於事先已置放於鄰房屋頂上之東西向木踏板(南往北起算第2塊)，惟邱君在向東邊行走距離約2公尺後即不慎踏穿木踏板外之石綿瓦屋頂，並墜落至1樓地面，蕭君等人立即前往查看邱君受傷狀況，並由鄭君連繫119，救護車約15分鐘後抵達現場，並將邱君送往台南00醫院急救，延至當日19時47分死亡。

原因分析：雇主使罹災者邱君於易踏穿材料(石綿瓦)構築之屋頂從事高度5公尺以上之竹架架設作業時，因未先規劃安全通道，於屋頂上設置適當強度且寬度在30公分以上之踏板，且未於下方適當範圍裝設堅固格柵或安全網等防墜設施，又未提供勞工安全帽，並使其正確戴用，亦未指派屋頂作業主管及施工架組配作業主管於現場辦理安全衛生規定事項，致邱君不慎踏穿石綿瓦屋頂而自高度4.9公尺之屋頂墜落至1樓地面，造成傷重死亡

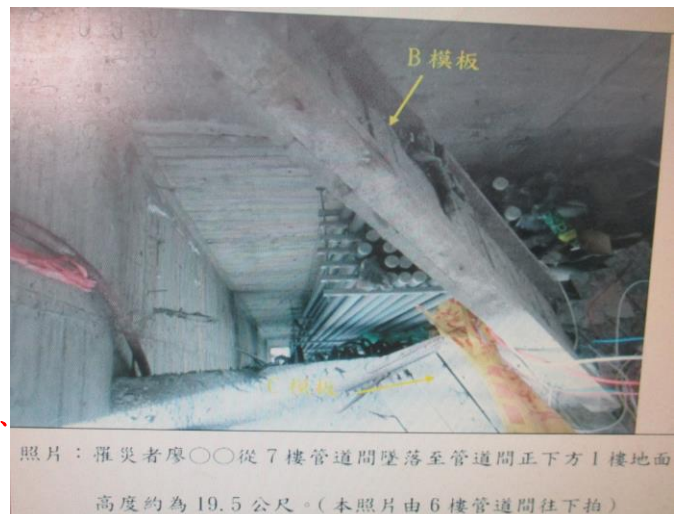
從事清潔作業發生墜落致死

雇主使其工作場所負責人指揮或監督從事勞動之人員廖○○於距1樓地面高度19.5公尺之7樓管道間從事清潔作業時，因7樓管道間開口部分設置之護蓋未綁結固定，且未提供適當安全帽並使其正確戴用，致廖○○不慎踩翻護蓋後墜落地面，導致傷重死亡。

(一)直接原因：罹災者廖○○於距地面高度19.5公尺之7樓管道間開口護蓋從事清潔作業時，不慎踩翻護蓋後墜落地面，傷重死亡。

- 管道間開口部分設置之護蓋，未以有效方法防止滑溜、掉落、掀出或移動。
- 對於進入管繕工程工作場所作業人員，未提供適當安全帽，並使其正確戴用。

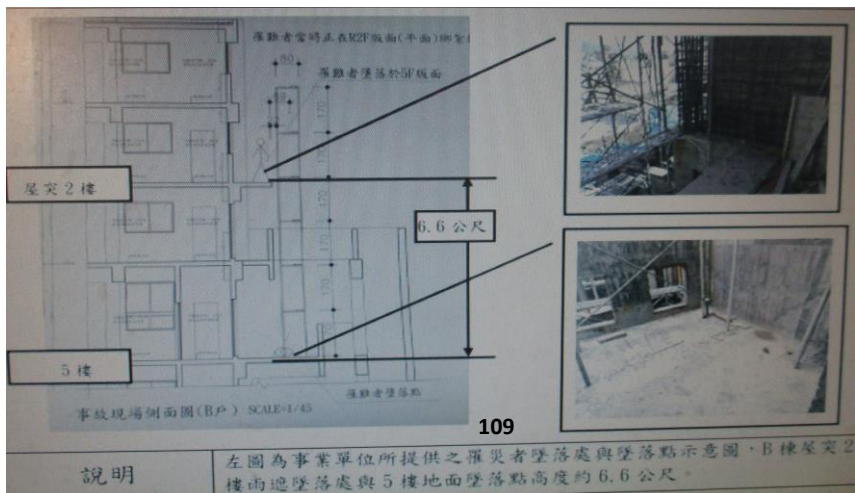
勞工鋼筋綁紮作業發生墜落致死

- 災害發生經過：
- 5月26日上午10時左右，鋼筋搬運完成後，罹災者獨自1人在B棟屋突2樓兩遮處從事鋼筋綁紮作業至發生災害止；另依據徐員陳述，年5月26日下午3時10分許，徐員當時在4樓從事施工管理作業，聽到一聲巨響，待徐員跑到5樓災害現場，發現罹災者躺在建築物與施工架間地板，身上沒有安全帶，安全帽掉落在旁邊，經由救護車送往花蓮00醫院急救，延至5月28日10時25分不治死亡。

- 直接原因：自高差6.6公尺之B棟屋突2樓兩遮邊緣開口墜落到5樓地面致死。
- 間接原因：
 - 高度2公尺以上之屋突2樓兩遮邊緣開口部分，未設置護欄或安全網等防護設備。
 - 未使勞工正確戴用安全帽。

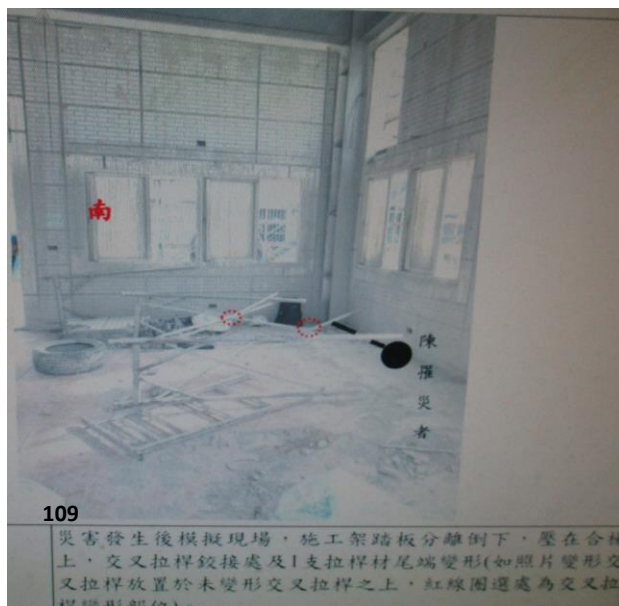
從事屋突牆面切割(拆除)作業時發生墜落致死

- 發生經過：
- 000年10月8日11時許，進行屋突1樓西側牆面第2塊RC切割作業時，陳罹災者於屋突1樓內施工架上安裝供切割機切割牆面使用之120公分軌道，石員於屋突2樓放置固定手拉吊車鋼索，維員在屋突1樓內，從事屋突拆除之RC塊破碎作業，張員在屋外作業時聽到砰一聲，進入屋突查看，發現施工架往外倒，陳罹災者身體躺在西側牆面旁地面，鼻子、嘴、頭、耳朵有血、身體緊繃，經通知救護車將陳罹災者送醫院急診住院治療，於翌日因病危轉送回自宅死亡。

- 直接原因：陳罹災者自高度約1.68公尺之施工架攀爬過程中墜落至地面，造成陳罹災者死亡職業災害。
- 間接原因：不安全狀況：
 - 高差超過1.5公尺以上之場所作業時，未設置安全上下之設備。
 - 未使陳罹災者正確戴用安全帽。

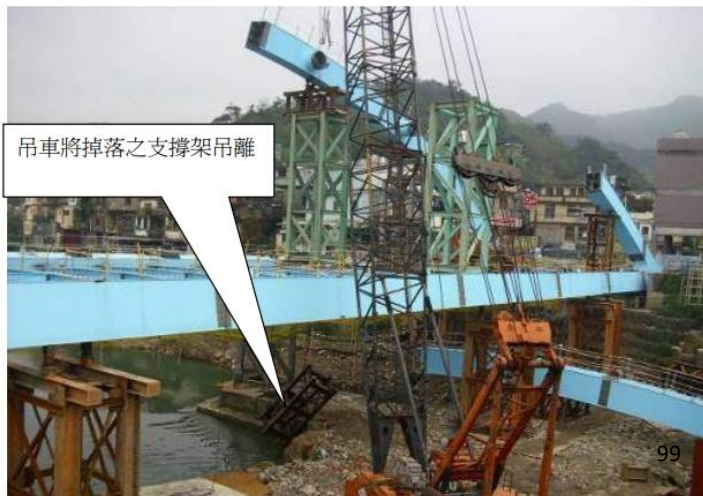
從事電焊管作業發生墜落致死

技術工林○○於從事鋼梁支撐架上方調整架固定作業，因吊車作業之吊車鋼吊索不慎勾到支撐架，導致支撐架上方之調整支撐架搖晃傾倒，而林○○因安全帶鉤於調整支撐架上無法掙脫，連同支撐架墜落河床並被支撐架壓於河裡，送醫急救無效不治死亡。

不安全狀況：支撐架組立時各構件未確實固定。

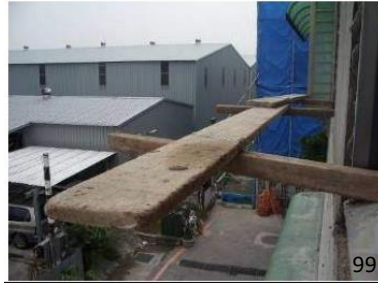
從事外牆磁磚作業墜落致1死1傷

據現場相關人員稱：04月14日勞工黃○○以可調式鋼管、角材及木踏板搭設3樓窗戶外臨時工作台，完成外牆打底工作。4月17日勞工黃○○、陳○○在窗戶外臨時工作台外牆放樣工作，準備貼外牆磁磚。8時20分許兩人站立於臨時工作台時，突然支撐工作台之角材斷裂，造成兩人由高約7公尺之工作台上墜落地面。勞工黃○○經緊急送往○○醫院急救，延至4月22日9時20分不治死亡。另一名勞工立即轉送至醫院急救，出院後目前仍在休養中。等語。

研判災害原因為罹災者黃○○、重傷者陳○○站在3樓窗外之臨時工作台，因支撐工作台之角材無法承載其上人員重量而發生斷裂，導致工作台木踏板坍塌，罹災者又未配戴安全帶及安全帽等防護具，致身體重心不穩失去平衡墜落，其中罹災者黃○○經送醫院急救不治死亡。

3、支持工作台之角材有顯著損及強度之裂隙

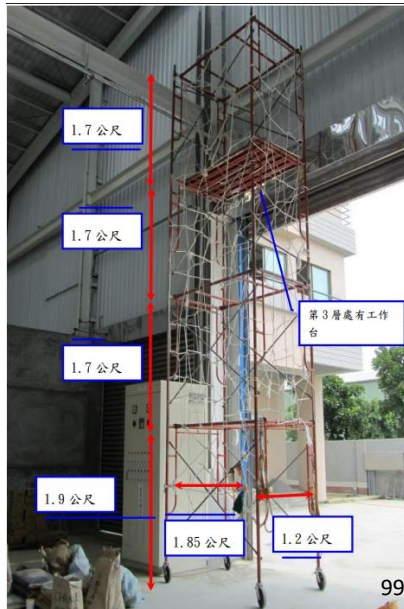
照片 1 罹災者使用之移動式施工架長度約 1.85 公尺，寬度約 1.2 公尺，並共有 4 層。第 1 層含輪子高度約 1.9 公尺，其餘 3 層每 1 層高度約 1.7 公尺，第 3 層處有工作平台，每層安全安全上下設備。

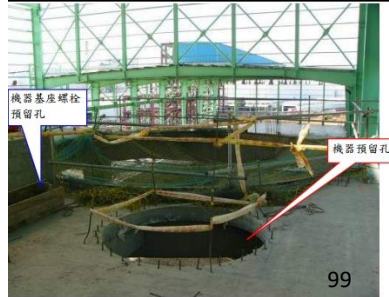
11月○日，罹災勞工在○○公司○○新廠廠房2樓，從事設備基座孔清理作業。9時50分左右，罹災勞工清理機器基座螺絲預留孔完畢後往前走，直接踏入一旁另一機器預留孔內之保麗龍模上，保利龍模遭踢穿，罹災勞工從2樓開口墜落至1樓設備基礎，墜落高度9公尺，造成頭部外傷致顱腦損傷，經送醫不治死亡。

附照 1、災害發生處，機器預留孔(墜落處，直徑 180 cm)四週原留有 4 支高約 60 公分之鋼筋，並纏繞黃色警示帶。

從高 9 公尺之 2 樓板機器預留孔墜落至 1 樓基礎，造成頭部外傷致顱腦損傷，不治死亡。

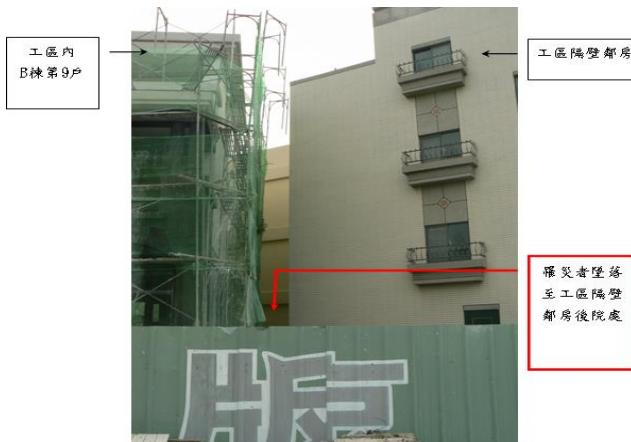
9月×日罹災者勞工甲於工地現場從事抵石子作業，於當日17時35分許，勞工甲自第B9戶外牆施工架上攀爬圍牆到隔壁鄰房後院，欲完成前幾日工作時未做完之清理工作，不慎從圍牆上跌落至隔壁鄰房後院(高差1.9公尺)，經送醫後不治死亡。

照片1：災害發生地點為第B9戶旁鄰房圍牆內。

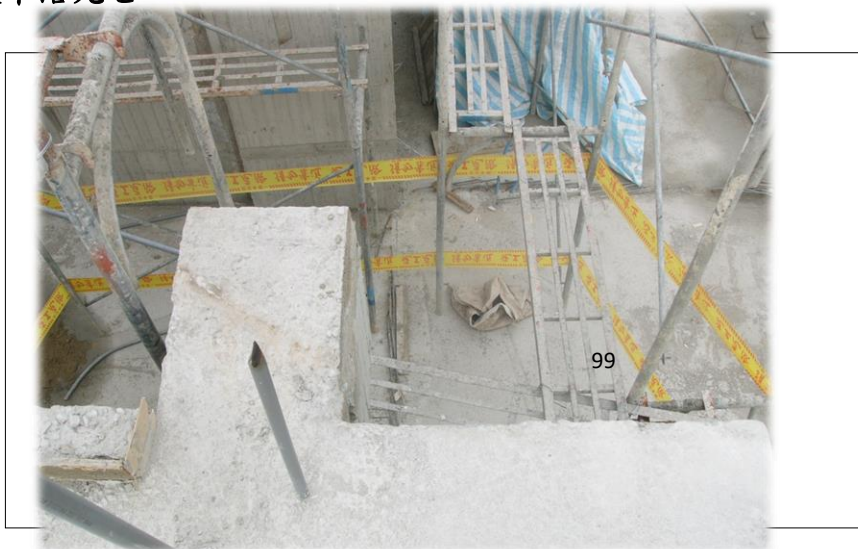
從事水管測試作業發生墜落

罹災者於建築物角間屋突內部角落處安裝測試水管時，從角落開口處墜落，經第1層施工架工作台間開口，墜落下深3.1公尺之頂樓樓板且頭部撞擊該樓板，經送醫急救不治死亡。

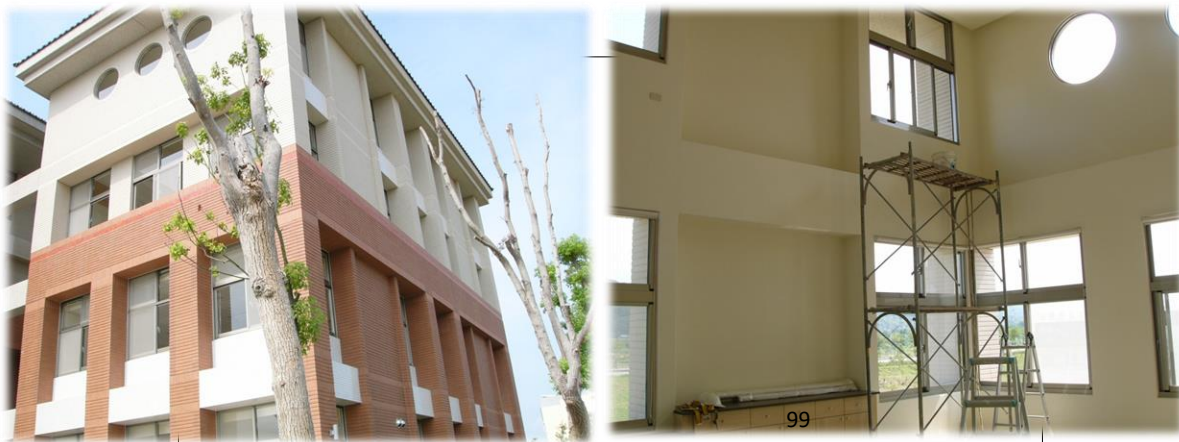
從事窗戶清潔作業發生墜落

10月10日9時35分，罹災者為清潔3樓大會議室上層室外窗戶，經由室內移動式施工架工作台，再由該工作台爬到上層窗戶外之挑高樑，在清潔窗戶的過程中，從挑高樑墜落地面，經送行政院衛生署苗栗醫院急救，於當日11時00分不治死亡。

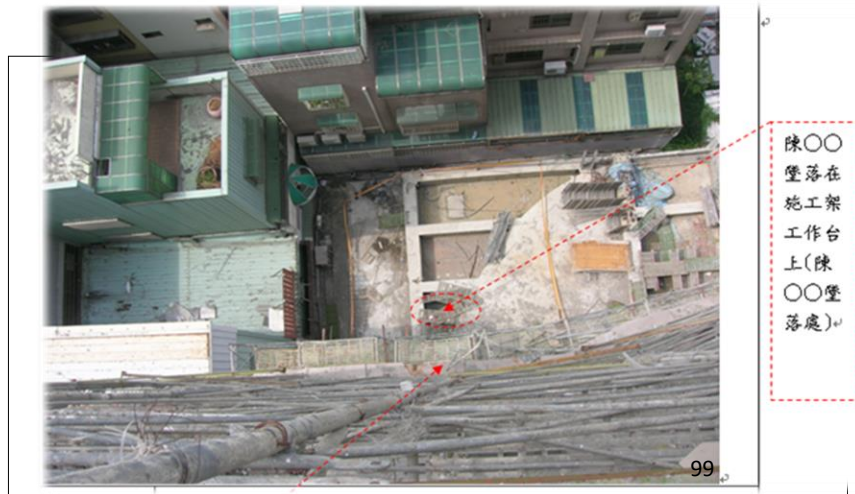
從事施工架拆除作業發生墜落

罹災者陳○○災害當時從事施工架拆除工作，站在距地面高約16公尺之遮斷板上，林○○站在高約33公尺之施工架工作台上將1支框式施工架之主架用繩索綁著傳給站在遮斷板上的陳○○，當陳○○接過框式施工架之主架將繩索解開後，突然陳○○隨框式施工架之主架一起墜落至地面之施工架工作台上，送醫急救。

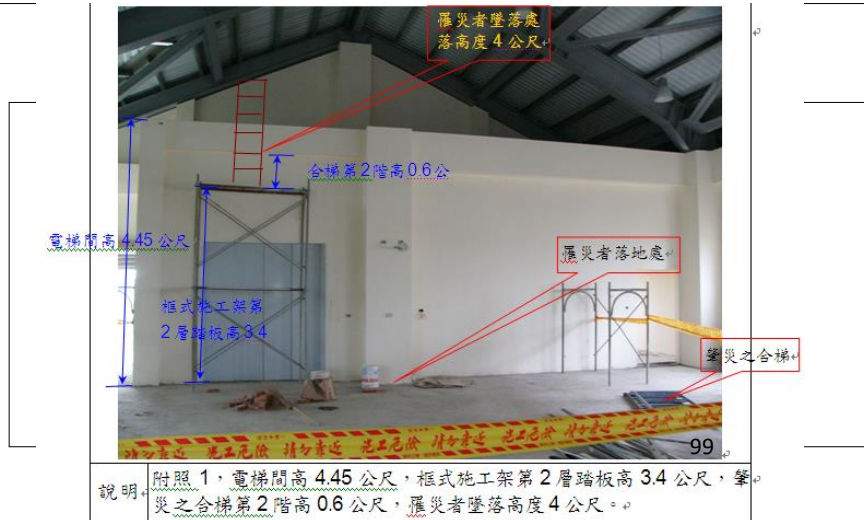
從事工地清理作業時發生墜落

罹災者在工地從事清理等雜項工作,2月0日15時20分左右,要收拾放在電梯間上之合梯,於是使用施工架組件組立成2層架,當腳踏在斜靠在電梯間牆之合梯第2階時,合梯之右梯腳滑落至踏板鐵片間隙而右傾,就從合梯上墜落至4樓樓板,墜落高度約4公尺,經送醫不治死亡。

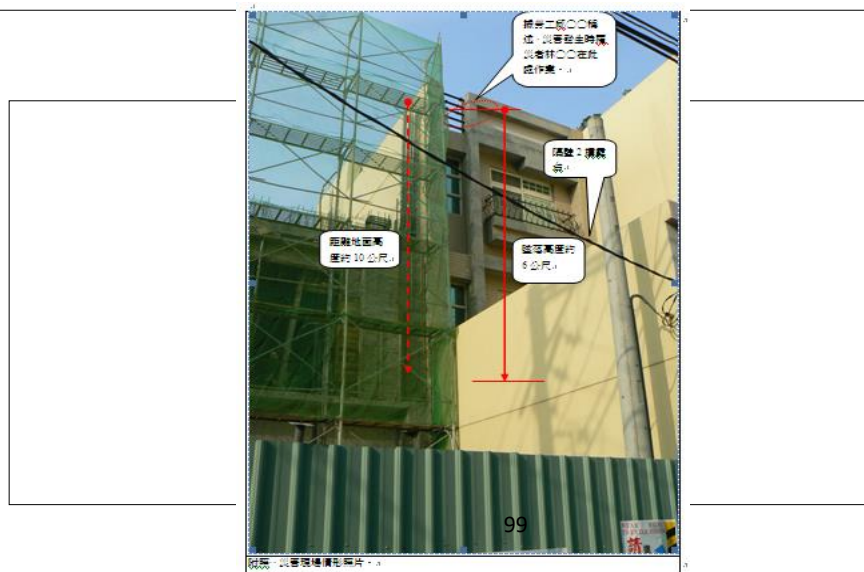
從事施工架組配作業發生墜落

某日17時30分許,林○○在靠近隔壁戶距地面第6層高度的施工架踏板上進行下班前收尾作業,可能當時1腳站在踏板上,另1腳站在隔壁4樓胸牆護欄上,欲以角材及鐵絲將施工架與隔壁4樓胸牆護欄連結在一起,腳踏空後,墜落於下深6公尺隔壁2樓露台上,送醫不治死亡。

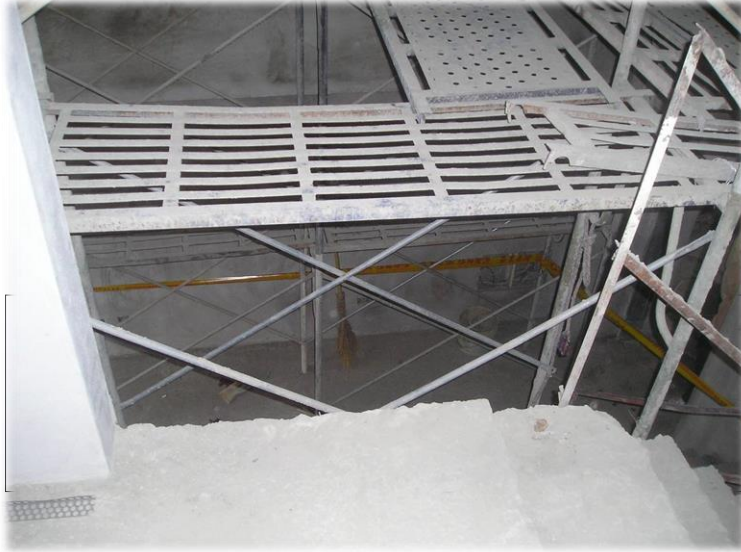
從事泥作作業發生墜落

罹災者在頂樓的樓梯間進行泥作作業時，自高度約3公尺之樓梯邊緣開口墜落至地面，造成頭胸腹部挫傷，經送往醫院急救後，不治死亡。

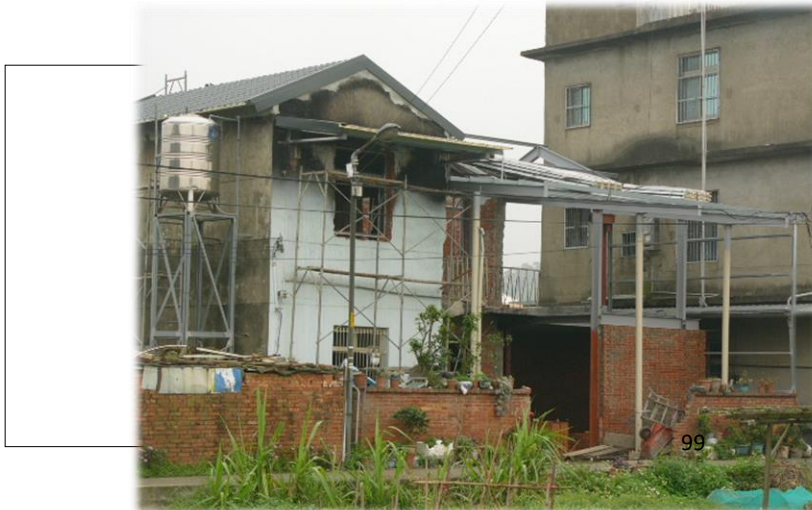
兩庇從事鋪設浪板作業發生墜落

4月3日14時30分許罹災者○○○與技術員○○○同位於兩庇上，罹災者○○○突然滑倒往西側傾斜，技術員○○○伸手去抓，兩人同時墜落至地面，技術員○○○與罹災者○○○墜落時先撞及西側圍牆，分別掉落至圍牆內、外側，罹災者○○○經送醫急救後不治死亡。

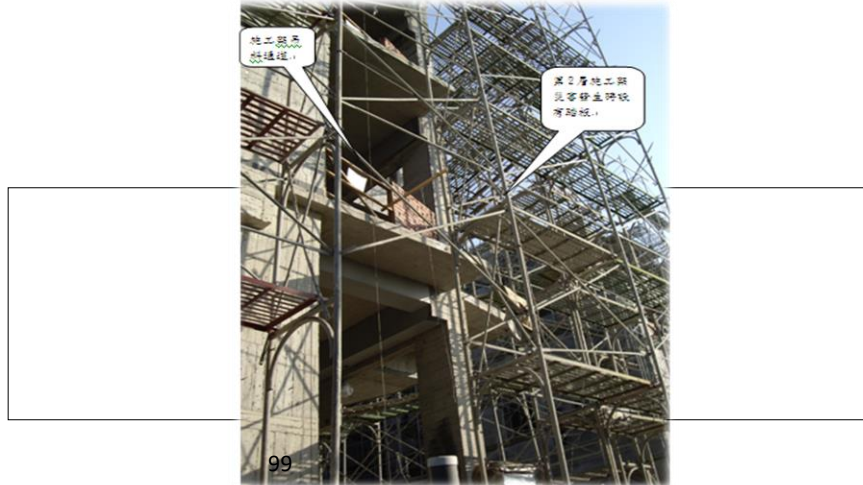
從事泥作吊料作業發生墜落

12月15日10時40分許，因工地D區南側外牆施工架吊料通道第2層有設置踏板，因無法吊料，要將踏板拆除，鄒00由2樓牆面吊料口出去踏上欲拆除之第2層施工架踏板，先拆左邊通道的交叉拉桿，拆完後便站在左邊通道施工架踏板上將通道上之踏板左邊固定處抬起，放在施工架上（未固定），欲走過此踏板至右邊拆交叉拉桿時，因踏板左邊未固定滑動，造成鄒00重心不穩由踏板與牆面開口墜落至1樓地面致頭部外傷顱腦損傷，經送醫後不治死亡。

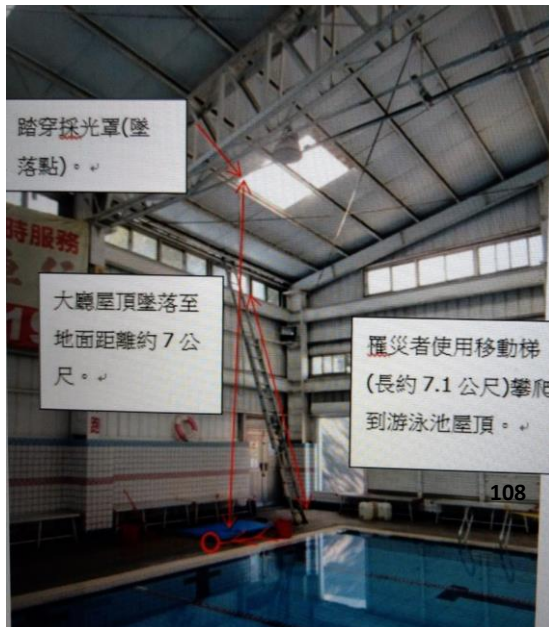
從事屋頂集水槽清理作業發生墜落致死

- 災害發生經過：
000年1月23日12時50分許，勞工使用移動梯攀爬至屋頂(距離地面約高7公尺)從事集水槽清理作業時，踏穿採光罩墜落至地面，經送醫急救不治死亡

- (一)直接原因：罹災者自高度約7公尺之屋頂踏穿塑膠材質採光罩墜落至地面，造成顱腦損傷、顱骨骨折，致神經性休克死亡。
- (二)間接原因：
 - 不安全狀況：
 - (1)未規劃安全通道，未於屋架上設置適當強度且寬度在30公分以上之踏板，亦未於屋架下方可能墜落之範圍裝設堅固格柵或安全網。
 - (2)對於在高度2公尺以上之高處作業，未確實使用安全帶、安全帽。
 - (三)基本原因：
 - (1)未訂定安全衛生工作守則。
 - (2)未辦理一般職業安全衛生教育訓練。
 - (3)未置職業安全衛生業務主管。
 - (4)未有職業安全衛生管理執行紀錄。

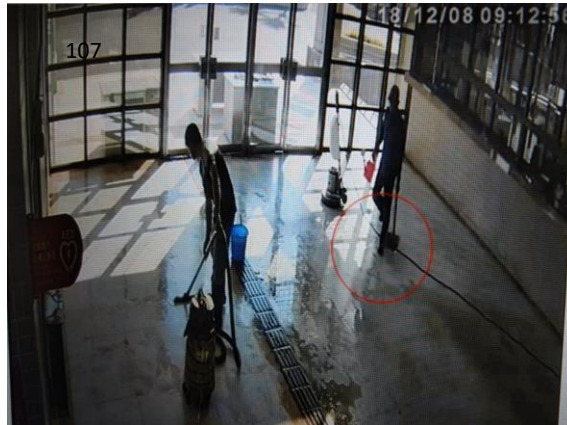
從事清潔除蠟打蠟作業發生滑倒致死

- 災害發生經過：
- 罹災者鄭OO從事清潔除蠟、打蠟作業，作業場所地板濕滑有跌倒、滑倒之虞，且打磨機電線放置於行走動線上，未採取其他必要之預防措施，致發生鄭OO跨過打磨機的電線時，造成重心不穩而滑倒，身體後仰頭部撞擊地面，造成顱腦損傷致中樞神經性休克死亡。

- (一)直接原因：罹災者鄭OO從事清潔除蠟作業時滑倒撞擊頭部，造成顱腦損傷致中樞神經性休克死亡。
- (二)間接原因：
 - 不安全狀況：工作場所之地板因除蠟作業濕滑，且打磨機電線放置於行走動線上。
- (三)基本原因：
 - (1) 未辦理職業安全衛生教育訓練。
 - (2) 未訂定安全衛生工作守則。
 - (3) 未訂定職業安全衛生管理計畫且未有執行紀錄或文件。

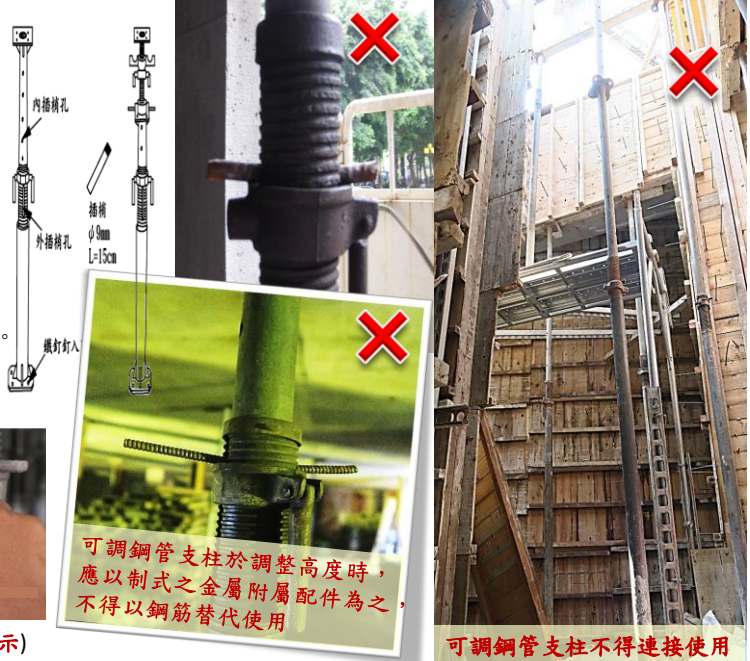
可調鋼管支柱檢查情形(違規使用情形如右圖所示)

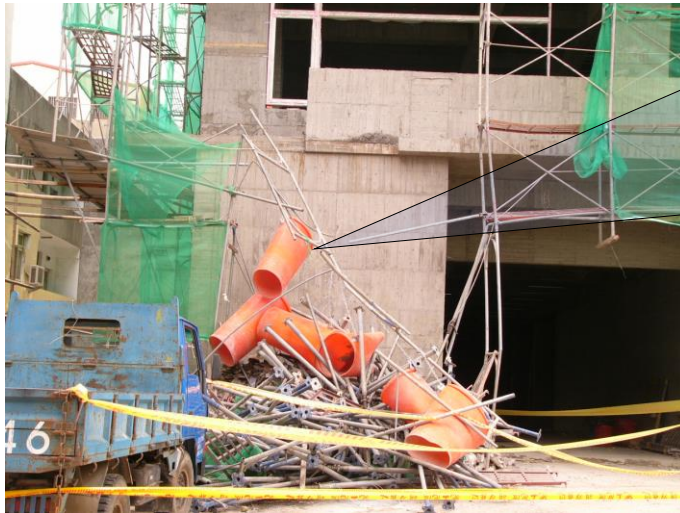
施工架之倒塌案例1 / 3

施工架工作
台放置
100多枝
可調式鋼
管造成無
法承載倒
塌

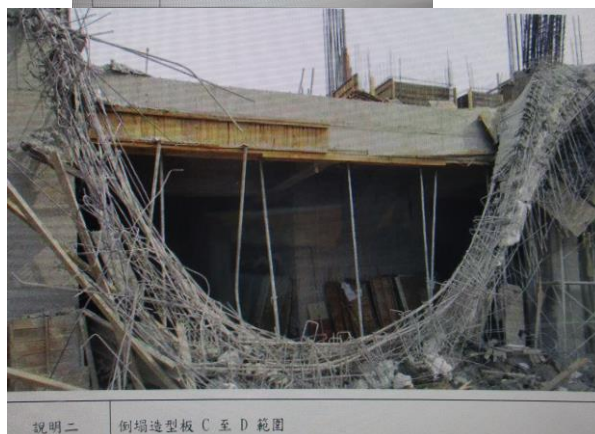
從事混凝土澆置作業發生模板支撐倒塌5傷職業災害

發生經過：據○○營造公司工地主任施○○稱：「當日(民國000年2月29日)預計施作2樓南向造型版灌漿作業，於12時30分泵送車到工地派工3人，分別為莊員甲、江員甲及江員乙，由莊員乙及江員乙至樓板上施工。同時有工作者江員乙(雜工)協助施工，並由○○營造工程師卓員及馮員負責指揮現場作業。於13時許混凝土車至工地開始灌漿，預計4車次共36立方公尺，已完成3車次後在等第4車時，發生模板倒塌，致五人墜落之災害」

- (一) 直接原因：南向2樓造型板進行混凝土澆置作業，造型板C至D範圍模板支撐倒塌，造成上述勞工墜落至一樓地面，造成江罹災者胸部挫傷，另卓罹災者第一腰椎壓迫性骨折與左小腿挫傷，另馮罹災者左膝撕裂傷合併髌骨韌帶斷裂與左膝後十字韌帶斷裂。
- (二) 間接原因：不安全狀況：
1. 於南向2樓造型板C至D範圍以可調式鋼管支柱為模板支撐時，未禁止可調式鋼管支柱連接使用。
 2. 於南向2樓造型板C至E範圍以可調式鋼管支柱為模板支撐時(高度約3.9公尺)，高度超過3.5公尺者，未每隔2公尺內設置足夠強度之縱向、橫向之水平繫條，並與牆、柱、橋墩等構造物或穩固之牆模、柱模等妥實連結，以防止支柱移位。
- (三) 基本原因：1. 對勞工未施以從事工作與預防災害所必要之安全衛生教育及訓練。2. 模板支撐自主檢查計畫未確實執行。

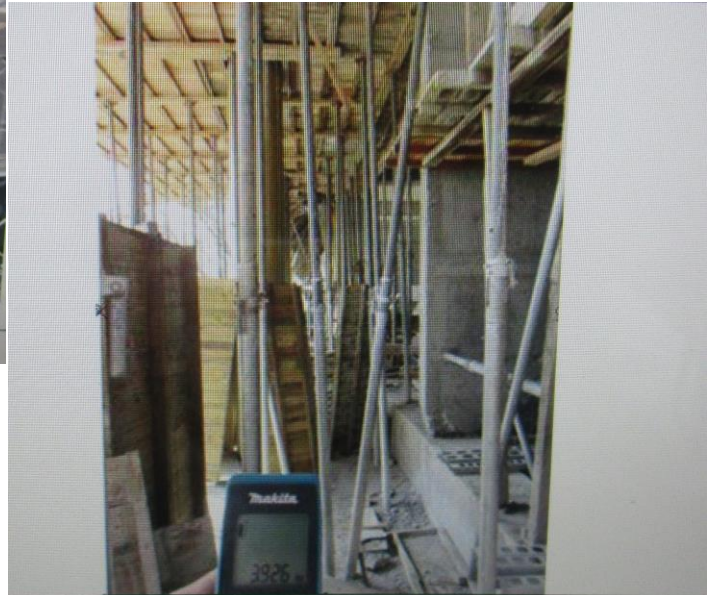
說明三 D 至 E 範圍

D 至 E 範圍下層可調式鋼管支柱為模板支撐(高度約 3.9 公尺)

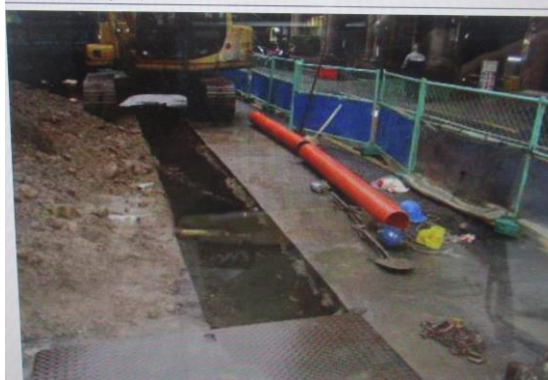
1000年3月24日，金○水電公司人員稱於當日15時30分許，事發當日我人在事故現場指揮工作，進行奉化路○○號前道路○○管段之用戶接管工程作業，我跟施工人員於當日11時開始埋設 ϕ 200mm管線，作業至11時30分發現自來水管破損，立即通知自來水公司搶修工班修繕於14時30分修復完成，繼續進行管路開挖埋設。於15時30分開挖至1.6公尺深度(本管段設計開挖深度為1.72公尺)，蔡罹災者查有異常狀況(疑似其他管線)，即下至管溝開挖處時，突遭管溝側邊土石崩塌，蔡罹災者遭到掩埋，我協同2位施工人員隨即進入管溝內進行搶救，惟無法確認蔡員位置且以人工清理土石增加搶救困難度，待確認蔡罹災者位置，後再以挖土機挖深管溝前後位置(開挖深度約為1.8公尺)以利清理覆蓋土石，約於15時50分救出蔡員後緊急上救護車(搶救過程中已撥打119)送往○○醫院，到院後經急救及後續治療，於105年3月31日家屬放棄治療死亡

- (一) 直接原因：深度1.8公尺之開挖管溝內開挖作業時未設擋土支撐，管溝壁土方崩塌，土石掩埋致死。
- (二) 間接原因：露天開挖作業垂直開挖深度在1.5公尺以上未設擋土支撐。
- (三) 基本原因：
 1. 未確實實施自動檢查。
 2. 未對勞工施以從事工作及預防災變所必要之安全衛生教育訓練。
 3. 未實施工作場所之指揮、監督、協調、連繫、調整、巡視及指導協助承攬人教育訓練。

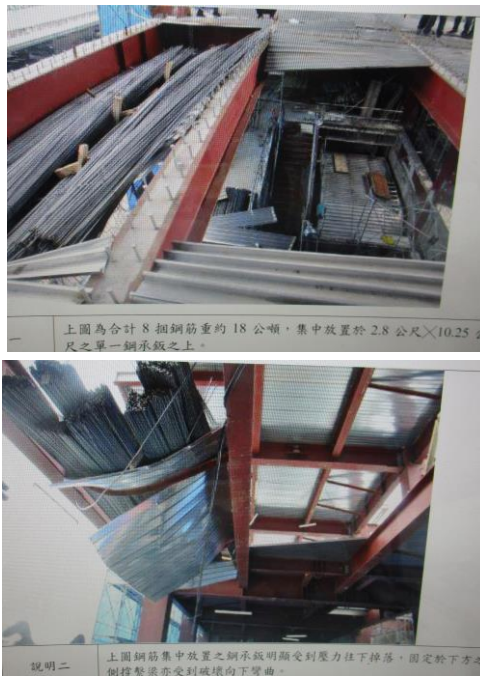
105年6月9日上午9時51分，龍○工程有限公司領班陳員稱：本次災害吊掛鋼筋作業受春○營造公司黃員所指揮監督，105年6月9日上午3時30分許吊掛鋼筋至上午約5時30分，我與罹災者在4樓樓板上發生鋼筋重壓致鋼承板崩塌，造成罹災者墜落死亡。在鋼筋未吊掛前，我曾告訴春○營造公司黃員需分堆置放，鋼承板承受不住，無奈黃員聽不進去。...等語。

- (一) 直接原因：吊放樓板鋼筋過重，造成四樓版鋼樑變形，鋼承板塌落形成開口，人員隨鋼承板高處墜落地面致死。
- (二) 間接原因：不安全狀況：
1. 吊放之鋼筋超過鋼承板及側撐繫梁之設計荷重，致鋼承板焊點脫離崩塌。
 2. 先規劃放置鋼筋之數量及位置。
- (三) 基本原因：
1. 未訂定職業安全衛生管理計畫並據以執行。
 2. 未訂定自動檢查計畫實施自動檢查。
 3. 未對勞工施以從事工作及預防災變所必要之安全衛生教育訓練。
 4. 未於事前告知有關模板作業工作環境、危害因素及職業安全衛生法應採取之措施。
 5. 未實施指揮、監督、協調、巡視、連繫與調整於模板作業之墜落防止等。

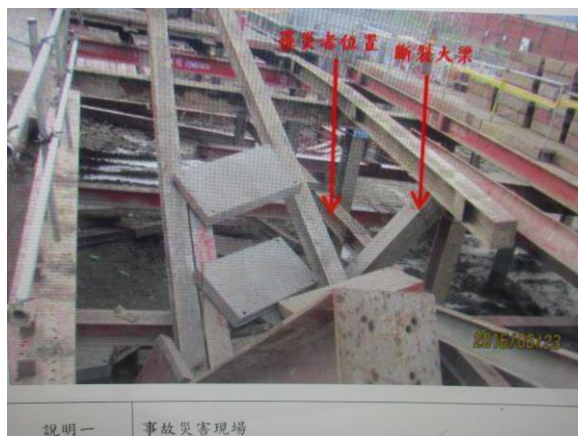
據與罹災者共同作業之勞工稱：「事故當日000年6月19日16時30分許，我當時駕駛挖土機在施工構台下方作業，離事故地點約7公尺距離，突然聽到巨響，我轉頭發現轉角處施工構台坍塌，我立即下車查看發現罹災者上半身及頭部遭覆工板壓住，下半身露在覆工板外面，身體為仰躺姿勢，頭部朝中華路側，罹災者的安全帽掉落在他身體左側附近，我趕緊呼叫作業人員來協助移開壓在罹災者身上之覆工板，並發現罹災者額頭有挫傷，上半身無異狀，右腿有骨折現象，外觀無流血，罹災者已昏迷但還有氣息，接著把罹災者放置覆工板吊起放在貨車後車斗，並送至板橋亞東醫院急救。」

- (一) 直接原因：主梁斷裂施工構台倒塌重壓致死。
- (二) 間接原因：不安全狀況：
1. 對於施工構臺之構築及拆除，未建立按施工圖說施作之查驗機制。
 2. 對於鋼構之組立作業，鋼構組配作業主管未於作業現場實施檢點，檢查材料、...等，並汰換不良品。
- (三) 基本原因：
1. 未嚴禁使用焊接過之大梁作為施工構台之承重主梁。
 2. 未確實實施自動檢查。
 3. 未確實採取連繫、調整及巡視等具體防災作為。

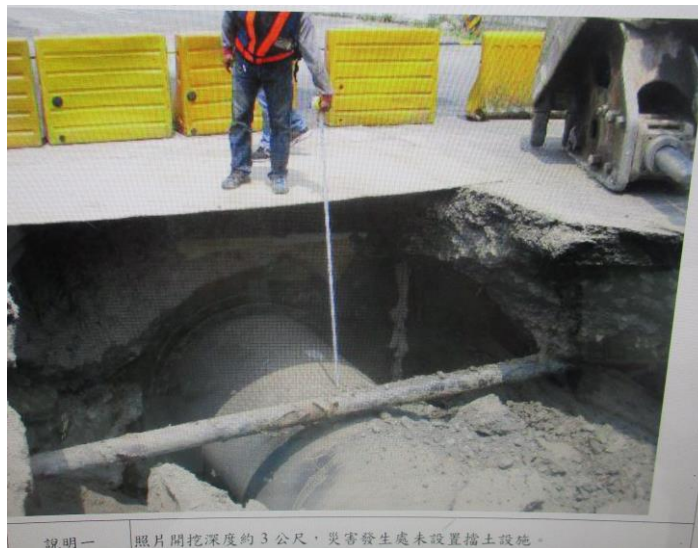
000年00月00日00時00分許，災害現場正進行埋設送水管螺絲安裝作業，罹災者當時站在開挖處邊坡上方柏油路面撿拾手工具（圓鋸）時，站立處下方發生土石崩塌，導致罹災者發生墜（滑）落並被土石掩埋，之後土石持續崩塌，搶救困難，約10餘分鐘後現場人員將罹災者搶救出來時已無呼吸心跳，救護車抵達後將罹災者送醫急救，經急救後恢復心跳，轉往加護病房治療，仍因傷重不治死亡。

說明一 照片開挖深度約3公尺，災害發生處未設置擋土設施。

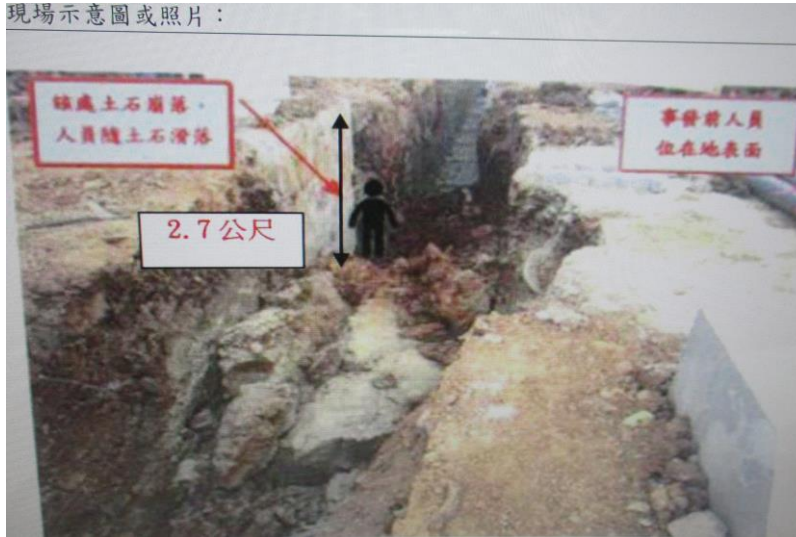
發生經過：000年8月16日，當日上午9時55分左右，李罹災者站在靠近管溝旁，腳下之土石崩塌，以致李罹災者隨土石滑落到管溝下，撞到對面之電信人孔壁面，土石也跟著崩塌滑落到管溝下，經送林口長庚醫院急救，於同日11時5分不治死亡。

- (一) 直接原因：
遭崩塌土石壓擊，造成胸部鈍挫傷及左肱骨骨折，致肋骨骨折、血胸及呼吸衰竭致死。
- (二) 間接原因：
不安全狀況：垂直開挖深度超過1.5公尺以上，未設置擋土支撐。
- (三) 基本原因：
1. 未選任經訓練合格之擋土支撐作業主管從事指揮監督作業
2. 未確實實施自動檢查
3. 未訂定及執行職業安全衛生管理計畫

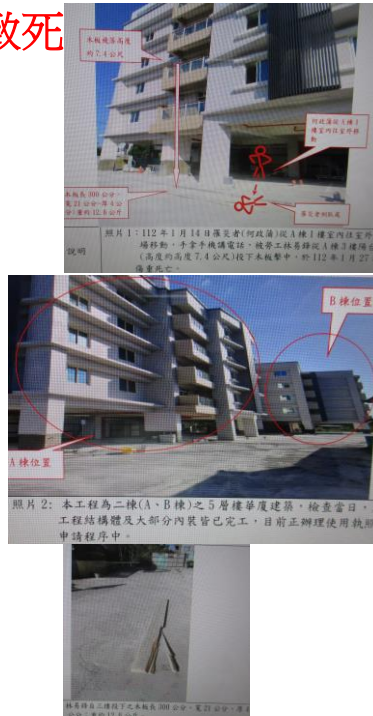
於112年1月14日14時30分災害發生。發生當日11時許，勞工林00到達本工程進行環境及清潔作業，於14時許，原指派工作告一段落後，林00向工務經理何政蒲報告工作完成，工務經理何00指示林00將A棟3樓室內的施工架踏板、交叉拉桿、木板等零件搬運至1樓，於是林00便使用室內電梯將零件搬至1樓，惟另有一片木板長度太長(長300公分、寬21公分、厚4公分；重量約12.6公斤)，致無法使用電梯搬運，何00便指示林00，可逕將該木板從3樓陽台丟擲至A棟1樓之室外廣場，林00於丟擲木板之前於3樓陽台大聲呼叫2次「樓下不要有人，我要丟東西下去了」，並探頭看一下1樓，確定當時A棟1樓前室外廣場沒人，便將該木板往A棟1樓室外廣場丟擲，此時工務經理何政蒲手持手機正在講電話，恰從A棟1樓室內往室外廣場移動，何政蒲並未注意有木板飛落而遭該木板撞擊，當場被砸到其頸部及頭部。林00見狀立即從3樓跑下1樓，並由現場水電勞工通報救護車將何政蒲送往屏基醫療財團法人屏東基督教醫院救治，後配合罹災家屬要求，於112年1月15日轉往長庚醫療財團法人高雄長庚紀念醫院救治，因罹災者頸部第2至5節脊髓斷裂，醫院立即安排開刀，後因頸部第2至5節脊髓病變於112年1月27日12時32分死亡。

- (一)直接原因：罹災者於本工程從事巡查作業時，被自高度約7.4公尺、重約12.6公斤之木板飛落擊中，導致傷重死亡。
- (二)間接原因：不安全狀況1、雇主對於自高度在7.4公尺之場所投下物體有危害勞工之虞時，未設置適當之滑槽、承受設備，未指派監視人員。2、對於進入管繕工程作業場所作業人員，未提供適當安全帽並使其正確戴用。
- (三)基本原因：1.未執行職業安全衛生管理事項。2.未設置職業安全衛生人員。3.未訂定自動檢查計畫實施自動檢查。4.未辦理職業安全衛生教育訓練。5.未訂定安全衛生工作守則，並向勞動檢查機構報備，以供勞工遵循。6.本工程未於施工規劃階段實施風險評估，致力防止工程 施工時，發生職業災害。

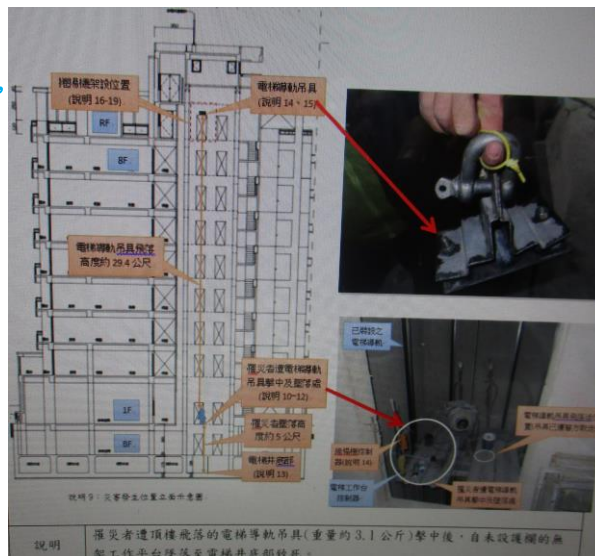
罹災者於災害發生當天(12月22日)8時50分許，欲搭乘1樓電梯井內無架工作平台至頂樓施作鐵製樓梯，因誤操作捲揚機之控制器，致吊掛於捲揚機吊鉤上之電梯導軌吊具於向上捲揚時，因防滑舌片失效而飛落，恰擊中下方未戴安全帽之罹災者頭部，致罹災者自高度約5公尺未設護欄的無架工作平台墜落至電梯井底部，經救護車將罹災者送往花蓮慈濟醫院，罹災者於當日上午10時44分不治死亡。

- (一)直接原因：罹災者遭電梯導軌吊具砸擊後墜落電梯井底部，致頭部重創致死。
- (二)間接原因：不安全狀況
- 對於勞工有墜落危險之場所，未設置警告標示，並禁止與工作無關之人員進入。
 - 對於進入管繕工程工作場所作業人員，未提供適當安全帽，並使其正確戴用。
 - 對於高度2公尺以上之...開口部分...工作臺等場所作業，未於該處設置護欄、護蓋或安全網等防護設備。
 - 吊鉤未有防止吊車中所吊物體脫落之裝置。
 - 未嚴禁人員進入吊掛物下方。
 - 捲揚機未設有防止過捲裝置。
- (三)基本原因：
- 未設置職業安全衛生管理人員。
 - 未對勞工實施工作必要之安全衛生教育訓練。
 - 未訂安全衛生工作守則。
 - 未確實實施自動檢查。
 - 未確實執行職業安全衛生管理計畫。
 - 未落實事前之危害告知。
 - 未落實共同作業之承攬管理。

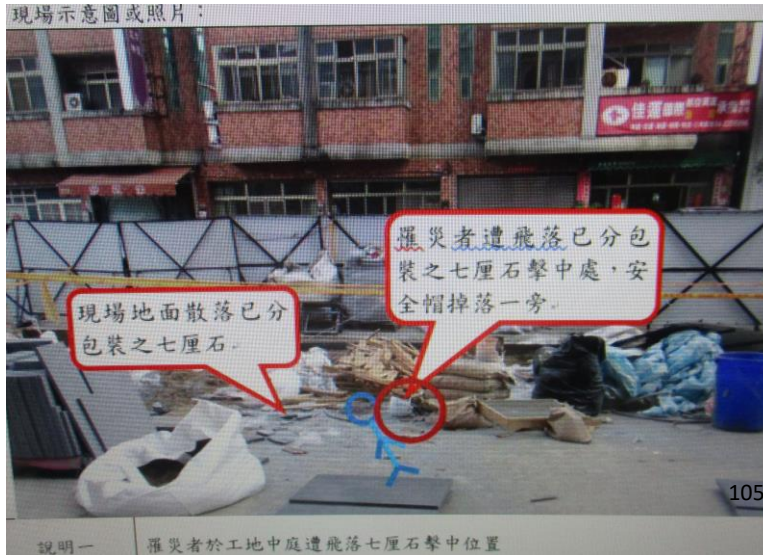
000年11月17日，華○營造公司。A於工地中庭擔任吊掛作業指揮，指揮固定式起重機吊掛太空包裝載75包已分包裝之七厘石吊掛至頂樓放置，當吊升至5樓高度時交由頂樓另一位同事指揮，繼續將太空包吊升至25樓高時（高約85公尺），因固定式起重機停止吊升，不久後太空包破裂，造成75包已分包裝之七厘石飛落擊中B，經送往醫院急救，仍因傷重不治死亡。

（一）直接原因：罹災者B遭高約85公尺之七厘石飛落擊中，造成頭部創傷導致顱內出血，經送醫急救後，仍傷重不治死。

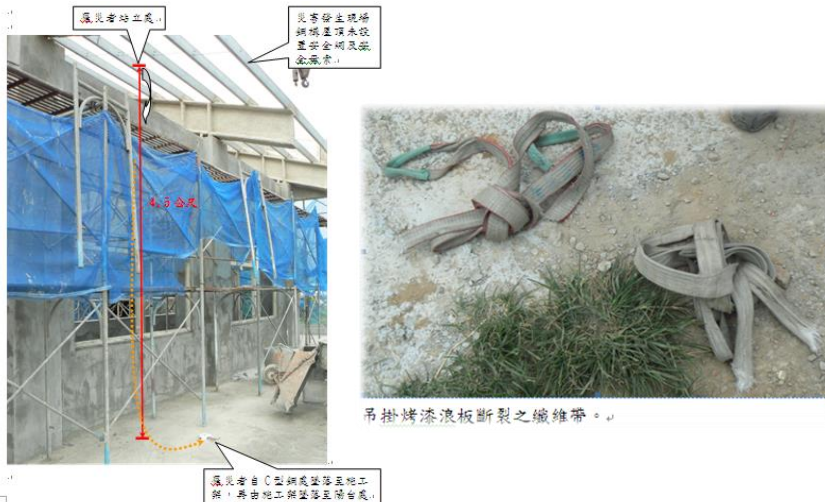
從事烤漆浪板組裝作業發生遭飛落之烤漆浪板砸中災害

罹災者葉○○及勞工黃○○在鋼構屋頂上進行烤漆浪板吊運及組裝作業，因吊掛烤漆浪板之纖維帶斷裂，導致烤漆浪板掉落砸中葉○○，使葉○○由鋼構屋頂之C型鋼上墜落至2樓陽台之施工架，再由施工架內側滾落至陽台地面（約4.5公尺），經送醫救治後不治死亡。

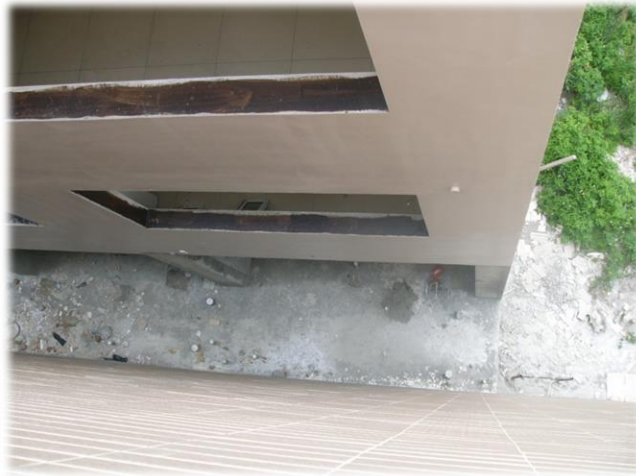
從事玻璃安裝作業發生物體飛落災害

罹災者於前棟與右棟建築物間巷子經過時，勞工陳○○自高12.3公尺的右棟建築屋突上往該巷丟擲重約5公斤的水泥硬塊，正好落在罹災者頭上，經送醫急救不治死亡。

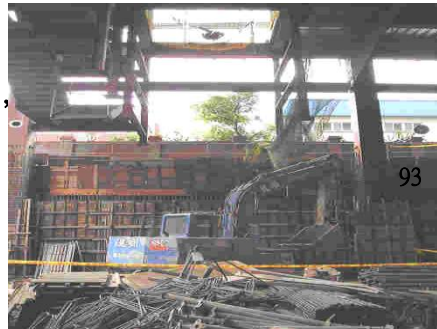
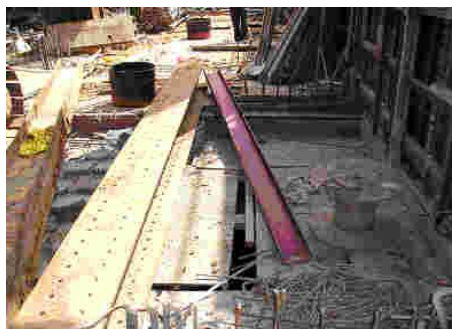
擋土支撐拆除作業遭飛落之C型槽鐵撞擊致死

據勞工A所述：00年○月○日我與另一位目擊者勞工B先到工地施工，九時左右罹災者也到工地現場，之後罹災者自行到挖土機上操作示範施工方法給我們看，挖土機開到事發地點後就不移動，只有鏟斗在旋轉，目的是將周圍模板作整理，清出一條路供拆除擋土支撐用，整理到一半時，我看到安全網纏到挖土機手臂的上緣，罹災者正操作挖土機手臂要將安全網解開，在解開過程中，我就聽到碰的一聲，挖土機上方C型槽鐵已經掉落，打破挖土機駕駛座上方的玻璃，插入駕駛座內擊中罹災者的頭部，我們趕緊把罹災者抬到馬路上等救護車，之後救護車將罹災者送到醫院後不治死亡。

(一) 直接原因：罹災者遭掉落之C型槽鐵擊中頭部致死。

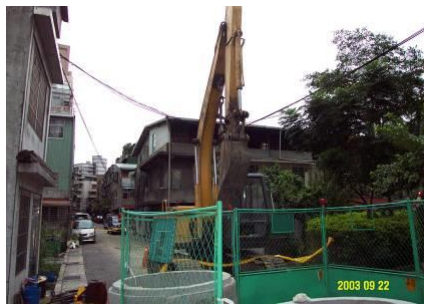
事發當日下午進行編號B 1之1人孔施築作業，共須組立四個人孔環片。現場以挖土機從事吊運作業。吊運鋼索之一端勾掛挖斗背緣之彎勾上，另一端勾掛於環片之預設吊耳上（共二個吊耳）。當時已完成第一個人孔環片之吊運安裝，於進行第二個人孔環片吊運安裝時，由負責人蔡君操作挖土機，而罹災勞工蔡00與另一名勞工張君協助吊運及安裝。當第二個人孔環片吊入人孔內後，罹災者蔡00須站立於第二環片上，以手拉動鋼索及借由身體搖晃旋轉環片，使手足梯能對齊。因人孔環片一端之預埋吊耳斷裂，導致人孔環片傾斜，罹災者蔡00也隨之跌落。人孔環片之另一預設吊耳，因無法負荷，亦隨之斷裂。人孔環片翻轉一八〇度後掉落即擊壓罹災者，罹災者蔡00卡於人孔環片及外圍鋼環間。現場工人見狀，以挖土機移動第二個人孔環片後，再將罹災者拉出人孔，緊急將罹災者送忠孝醫院急救，最後仍宣告不治。

現場以怪手從事吊運。

1、預鑄混凝土人孔環片之吊耳斷裂。
