# 墜落、滾落危害探討

# 歷年職災狀況

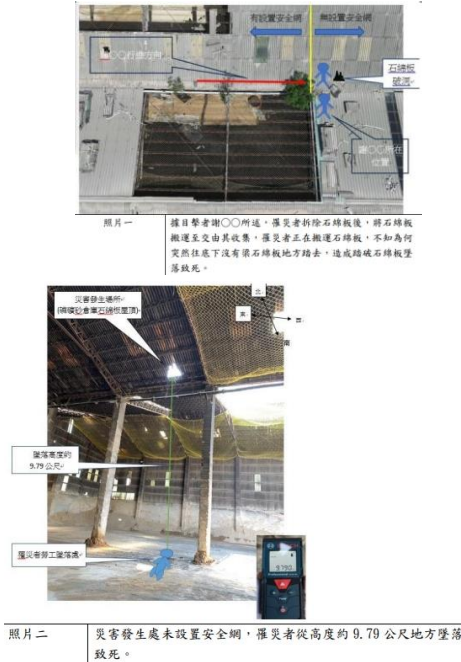
## 1/12. 從事屋頂局部更新工程發生踏穿石綿板墜落致死

112年8月7日，罹災者鍾○○正拆除○○公司磷礦砂倉庫屋頂石綿板，然後將拆除後的石綿板綁起來搬運至另一勞工謝○○處，再由謝○○將石綿板堆置一起，等吊車將石綿板吊離開，當時罹災者鍾○○搬運石綿板過程中原本在走在梁上，不慎往石綿板下方無梁處未設置安全網踩踏，雖有穿戴安全帽及安全帶，但屋頂未設置安全母索且無安全掛鉤的地方，仍造成罹災者踏破石綿板，自高度9.79公尺之處墜落至地面，經通報消防單位將罹災者送往新竹○○綜合醫院急救，不治死亡。

(一)直接原因：罹災者自高度9.79公尺處進行屋頂浪板更換作業，發生踏穿石綿板墜落地面死亡。

- (1) 從事屋頂作業時，未事先規劃安全通道，未屋架上設置適當強度且寬度在30公分以上之踏板，未於下方適當範圍裝設堅固格柵或安全網等防墜設施。
- (2) 雇主使勞工於高度2公尺以上之屋頂作業，未設置安全母索及採用捲揚式防墜器供勞工使用。
- (3) 於易踏穿材料構築屋頂作業時，屋頂作業主管文○○未於現場辦理相關勞工作業安全事項。

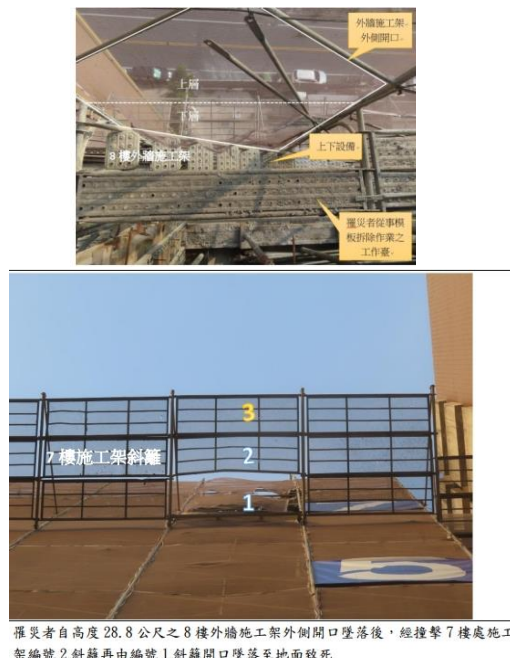
## 23.0921 從事模板作業發生墜落致死

依據現場檢查、相關人員談話紀錄及查證資料研判，災害發生當天(112年9月21日)9時30分許，罹災者獨自於8樓外牆施工架工作臺從事模板拆除作業，作業時因該處外牆施工架上下設備外側未設置護欄，致罹災者自高度28.8公尺之8樓外牆施工架外側開口墜落後，經撞擊7樓處施工架斜籬再由斜籬開口墜落至地面致死。

自施工架高處墜落致頭部及胸部鈍力損傷致死。

雇主對於高度2公尺以上之施工架開口部分等開口場所作業，未於該處設置護欄，及使勞工使用安全帶及安全帽。

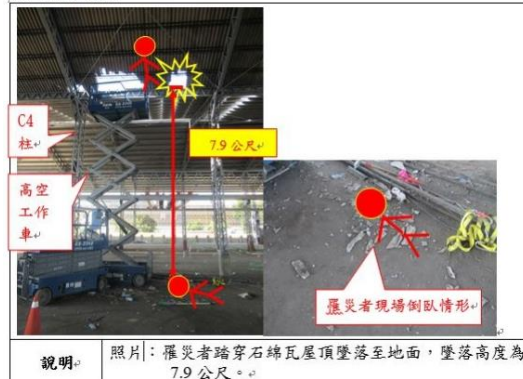
## 23.11.10 從事屋頂落水槽清理作業發生墜落致死

說明：照片：罹災者踏穿石綿瓦屋頂墜落至地面，墜落高度為7.9公尺。

(一)直接原因：罹災者於石綿瓦屋頂從事作業時，不慎踏穿石綿瓦後，自高度約7.9公尺處墜落至地面，導致傷重死亡。

- 1.於易踏穿材料構築之屋頂作業時，未先規劃安全通道，未於屋架上設置適當強度、寬度在30公分以上之踏板，且未於下方適當範圍裝設堅固格柵或安全網等防墜設施。
- 2.對於進入營繕工程作業場所作業人員，未提供安全帽並使其正確戴用。
- 3.對於在高度7.9公尺之屋頂作業，未使勞工確實使用安全帶及其他必要之防護具。

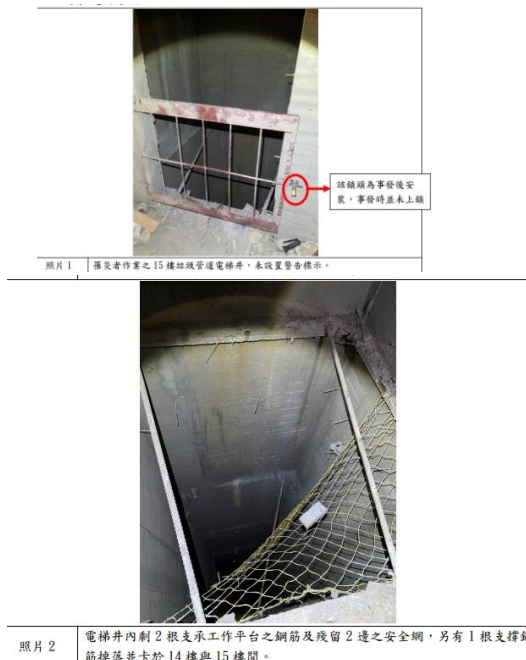
## 23.08.25 從事電梯井工作平台拆除作業時發生墜落致死

8 月 25 日上午薛○○及罹災者 2 人欲施作 15 樓的模板出清作業，因事故處作垃圾管道用之 15 樓電梯井內尚有工作平台未拆除，事故處電梯口之柵門亦未上鎖管制，薛○○及罹災者 2 人皆未配戴安全帶即進入電梯井內合力將平台上之物料搬出，由薛○○將工作平台拆除搬出留下支撐工作平台的鋼筋後(拆除過程中工作平台下方安全網內側即已脫落兩邊)，罹災者蹲於電梯口欲使用美工刀將剩餘安全網割除，隨後便墜落電梯井，待救護人員到場後發現罹災者墜落至地下 4 樓遮斷板已死亡。

罹災者自 15 樓電梯直井墜落至地下 4 樓遮斷板致死(墜落高度約 57.8m)。

1、未確實管制有墜落危險之場所及未設置警告標示。

2、未使勞工使用安全帶及安全帽

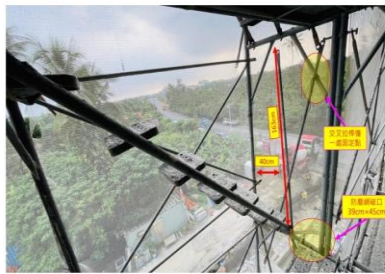
說明 過斷板往上算起第 3 層施工架端部，係以 1 組交叉拉桿，以交叉方式設置於端部作為防止人員墜落之設施，但於第 3 層處該交叉拉桿僅有一處(右上角)以鐵線綁緊固定於施工架立架上，造成施工架端部開口尺寸最大寬度 40 公分，高度 163 公分，該處施工架端部外側防護網有一處破口，破口距離之尺寸為 39 公分x45 公分。

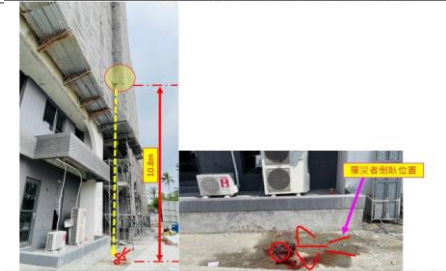
說明 陳○○由過斷板往上算起第 3 層施工架之上下拉桿往下行走時，不慎從施工架端部開口部分墜落，端部先撞擊施工架之過斷板邊緣，再繼續墜落至一樓地面，墜落高度 10.8 公尺。

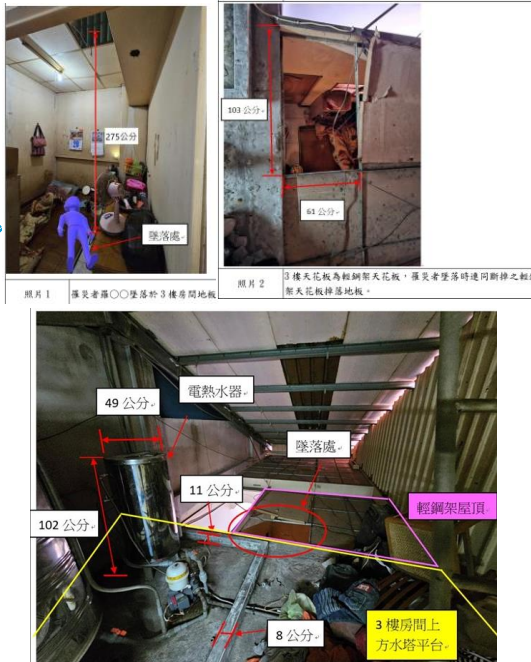
## 231113 從事更換電熱水器電熱管作業發生墜落災害致死

羅○○於112年11月13日13時許至林○○之住家民宅（地址：○○縣○○鎮○○里○○街○○巷○○號）更換電熱水器電熱管，作業前林○○至2樓關閉電熱水器總電源，羅○○獨自1人在3樓房間上方水塔平台進行作業，大約經過10分鐘，林○○在2樓聽到撞擊地板的聲響，於是馬上到3樓查看，發現羅○○仰躺於3樓房間地板上，身上未有外傷且尚有意識，經林○○電話連繫救護車，由救護人員將羅○○送往○○醫院急救，延至11月17日10時17分不治死亡。

- (一)直接原因：羅災者羅○○自高度約2.75公尺之輕鋼架天花板墜落至3樓地板，致創傷性腦出血併低血容性休克死亡。
- (二)間接原因：不安全狀況：
- (1) 在高度2公尺以上之高處作業，未確實使用安全帶、安全帽等防護具。
  - (2) 有墜落危險之場所，未設置警告標示，並禁止與工作無關之人員進入。
- (三)基本原因：
- (1) 未執行工作環境危害辨識、評估及控制。
  - (2) 安全危害意識不足。

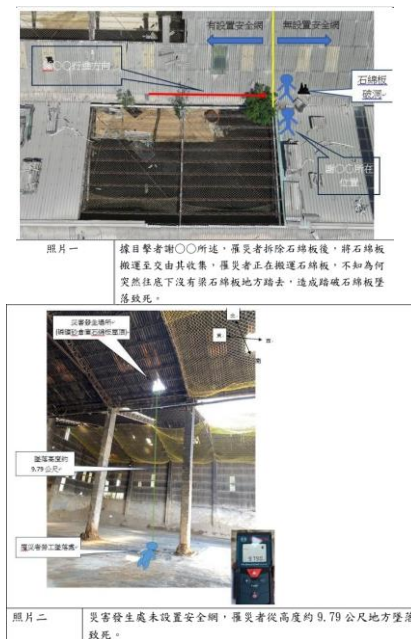
## 230807 從事屋頂局部更新工程發生踏穿石綿板墜落致死

112年8月7日，羅災者鍾○○正拆除○○公司00砂倉庫屋頂石綿板，然後將拆除後的石綿板綁起來搬運至另一勞工謝○○處，再由謝○○將石綿板堆置一起，等吊車將石綿板吊離開，當時羅災者鍾○○搬運石綿板過程中原本在走在梁上，不慎往石綿板下方無梁且未設置安全網踩踏，雖有穿戴安全帽及安全帶，但屋頂未設置安全母索且無安全掛鉤的地方，仍造成羅災者踏破石綿板，自高度9.79公尺之處墜落至地面，經通報消防單位將羅災者送往新竹○○綜合醫院急救，不治死亡。

- (一)直接原因：羅災者自高度9.79公尺處進行屋頂浪板更換作業，發生踏穿石綿板墜落地面死亡。
- (二)間接原因：
- (1) 從事屋頂作業時，未事先規劃安全通道，未屋架上設置適當強度且寬度在30公分以上之踏板，未於下方適當範圍裝設堅固格柵或安全網等防墜設施。
  - (2) 僱主使勞工於高度2公尺以上之屋頂作業，未設置安全母索及採用捲揚式防墜器供勞工使用。
  - (3) 於易踏穿材料構築屋頂作業時，屋頂作業主管文○○未於現場辦理相關勞工作業安全事項。
- (三)基本原因：
- (1) 未對勞工施以從事工作及預防災變所必要之安全衛生教育訓練。
  - (2) 未會同勞工代表訂定適合其需要之安全衛生工作守則。
  - (3) 未依其事業單位之規模、性質，以執行紀錄或文件代替職業安全衛生管理計畫。
  - (4) 未訂定自動檢查計畫
  - (5) 原事業單位未落實對承攬人、再承攬人之承攬管理。

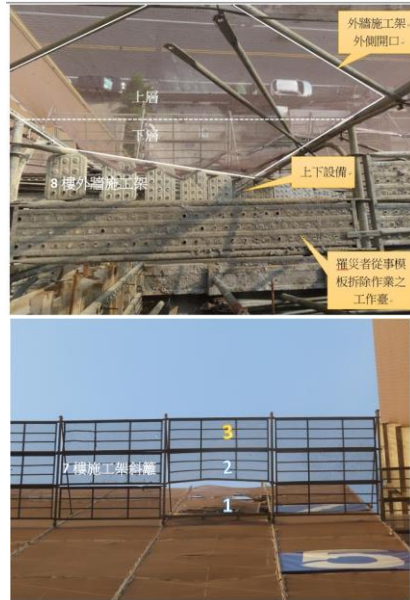
## 230921 從事模板作業發生墜落致死

罹災者自高度28.8公尺之8樓外牆施工架外側開口墜落後，經撞擊7樓處施工架編號2斜籬再由編號1斜籬開口墜落至地面致死

- (一)直接原因：自施工架高處墜落致頭部及胸部鈍力損傷致死。
- (二)間接原因：不安全狀況  
雇主對於高度2公尺以上之施工架開口部分等開口場所作業，未於該處設置護欄，及使勞工使用安全帶及安全帽。
- (三)基本原因：
1. 未對勞工實施工作必要之安全衛生教育訓練。
  2. 未設置職業安全衛生業務主管。
  3. 未確實實施自動檢查。
  4. 未確實執行職業安全衛生管理計畫。
  5. 未設置模板支撐作業主管。
  6. 未落實危害告知。
  7. 未落實共同作業之承攬管理。

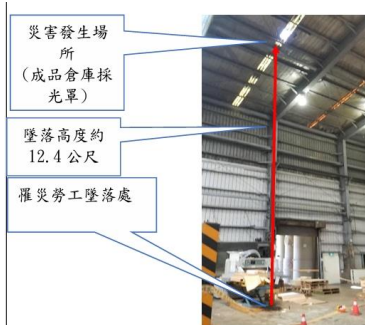
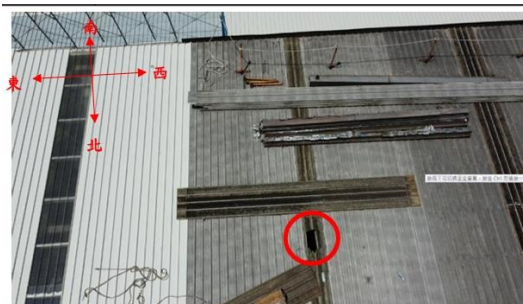
111年7月5日，由廖員與罹災者一同搬運舊鋼板，因搬運範圍距安全母索太遠，穿戴之安全帶長度不夠所以罹災者和廖員將安全帶掛勾拆下，搬運其中一塊舊浪板到定位後廖員發現屋頂採光罩已破洞，罹災者已墜落至一樓地面，經通報消防單位將罹災者送醫院急救，不治死亡。

(一)直接原因：罹災者於輕質屋頂從事作業，因踏穿採光罩，造成墜落至下方高差約12.41公尺之地面死亡。

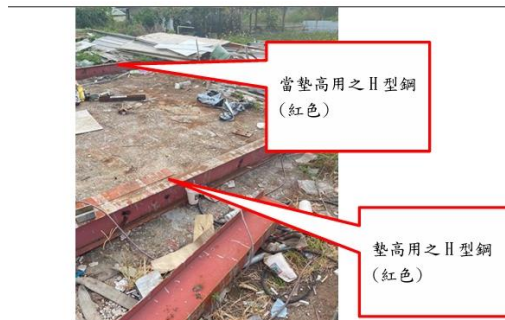
災害發生地點，肇災之H型鋼已搬離，只剩2個當墊高用之H型鋼(紅色)。

罹災者洪○○因作業走動時，被地面上之鐵件絆倒絆倒，後腦枕部撞擊到紅色H型鋼邊緣，造成頭部外傷併創傷性顱腦損傷，致中樞衰竭死亡。

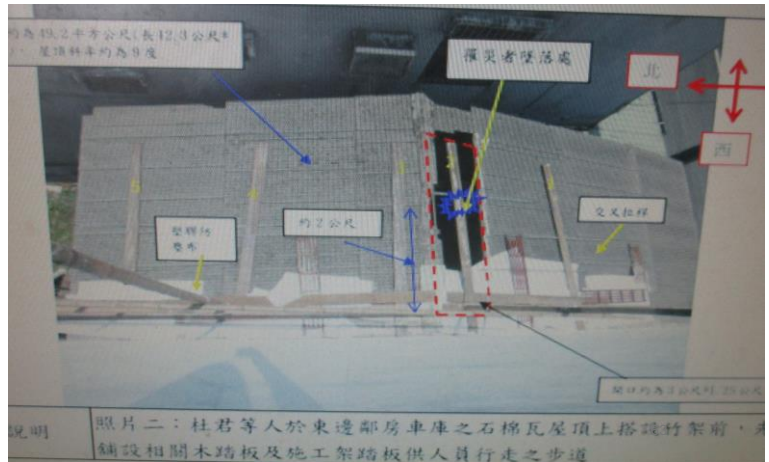
照片二：杜君等人於東邊鄰房車庫之石棉瓦屋頂上搭設竹架前，未鋪設相關木踏板及施工架踏板供人員行走之步道

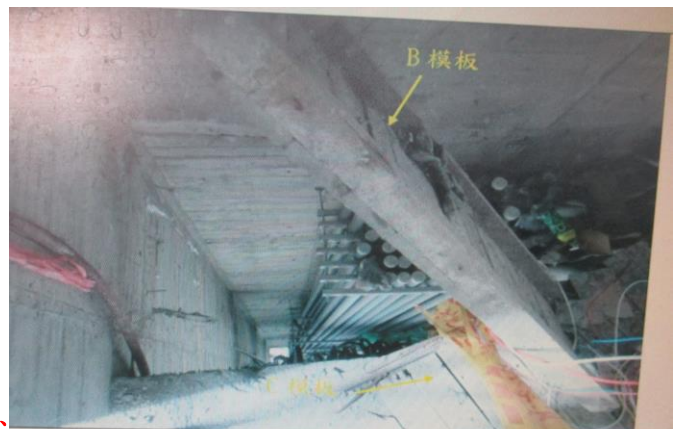
- 管道間開口部分設置之護蓋，未以有效方法防止滑溜、掉落、掀出或移動。
- 對於進入管鑿工程工作場所作業人員，未提供適當安全帽，並使其正確戴用。

照片：罹災者廖○○從7樓管道間墜落至管道間正下方1樓地面

高度約為19.5公尺。(本照片由6樓管道間往下拍)

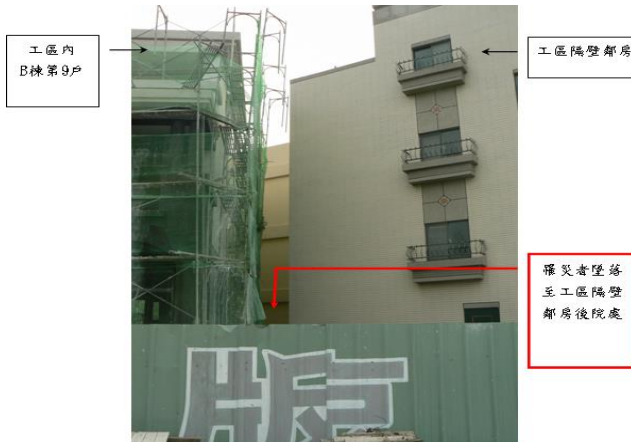
9月×日罹災者勞工甲於工地現場從事抵石子作業，於當日17時35分許，勞工甲自第B9戶外牆施工架上攀爬圍牆到隔壁鄰房後院，欲完成前幾日工作時未做完之清理工作，不慎從圍牆上跌落至隔壁鄰房後院(高差1.9公尺)，經送醫後不治死亡。

照片1：災害發生地點為第B9戶旁鄰房圍牆內。

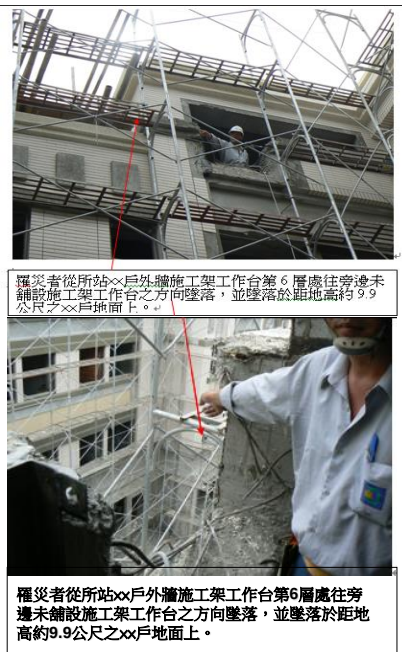
罹災者從所站××戶外牆施工架工作台第6層處往旁邊未鋪設施工架工作台之方向墜落，並墜落於距地高約9.9公尺之××戶地面上。

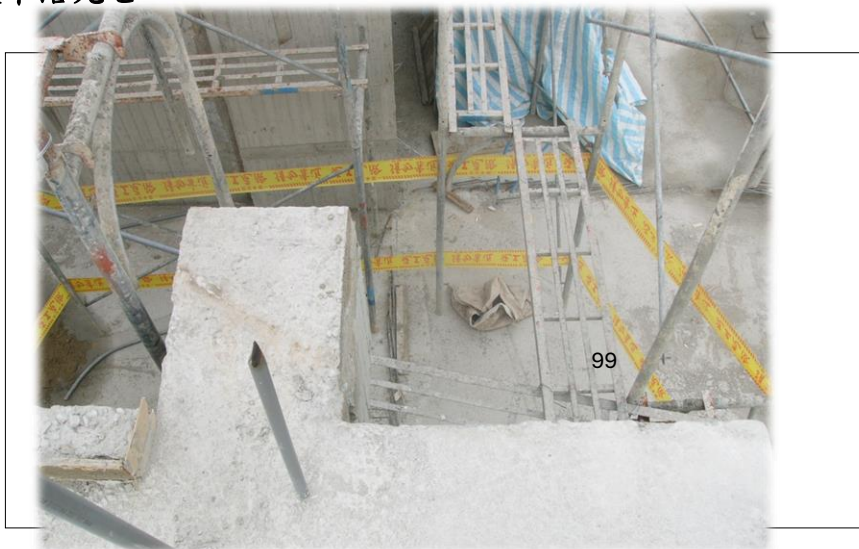
## 從事水管測試作業發生墜落

罹災者於建築物角間屋突內部角落處安裝測試水管時，從角落開口處墜落，經第1層施工架工作台間開口，墜落下深3.1公尺之頂樓樓板且頭部撞擊該樓板，經送醫急救不治死亡。

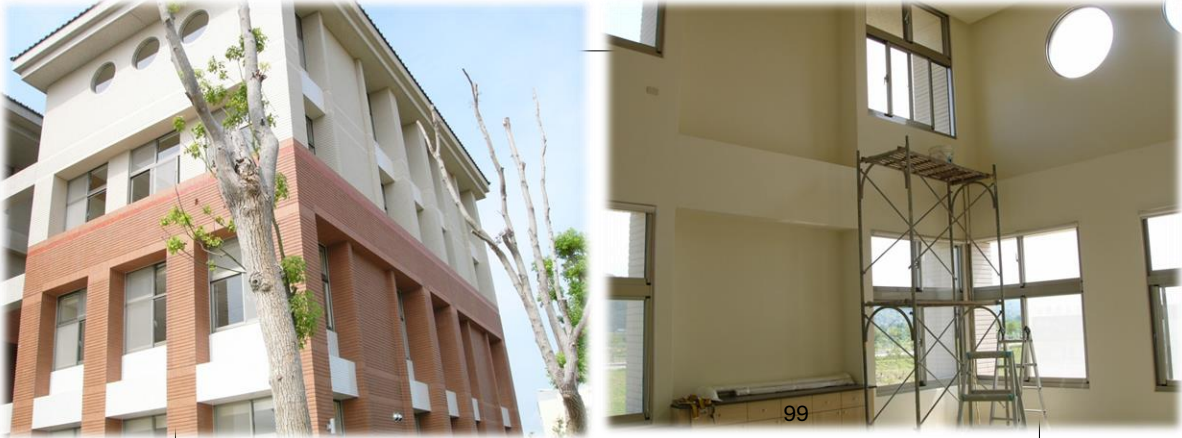
### 從事窗戶清潔作業發生墜落

10月10日9時35分，罹災者為清潔3樓大會議室上層室外窗戶，經由室內移動式施工架工作台，再由該工作台爬到上層窗戶外之挑高樑，在清潔窗戶的過程中，從挑高樑墜落地面，經送行政院衛生署苗栗醫院急救，於當日11時00分不治死亡。

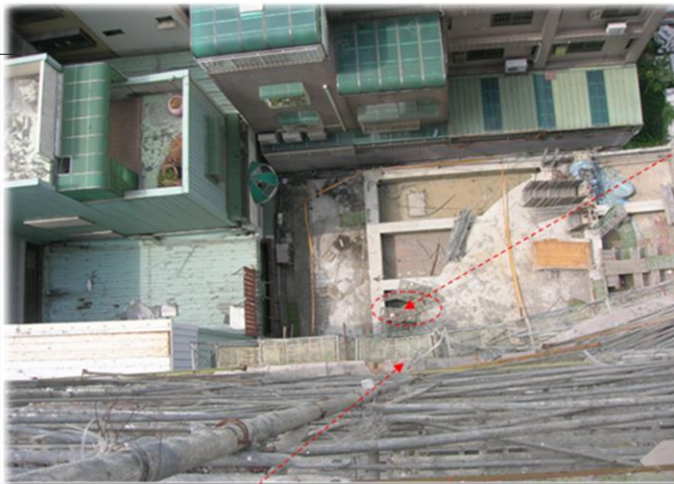
罹災者陳○○災害當時從事施工架拆除工作，站在距地面高約16公尺之遮斷板上，林○○站在高約33公尺之施工架工作台上將1支框式施工架之主架用繩索綁著傳給站在遮斷板上的陳○○，當陳○○接過框式施工架之主架將繩索解開後，突然陳○○隨框式施工架之主架一起墜落至地面之施工架工作台上，送醫急救。

陳○○  
墜落在  
施工架  
工作台上(陳  
○○墜  
落處)

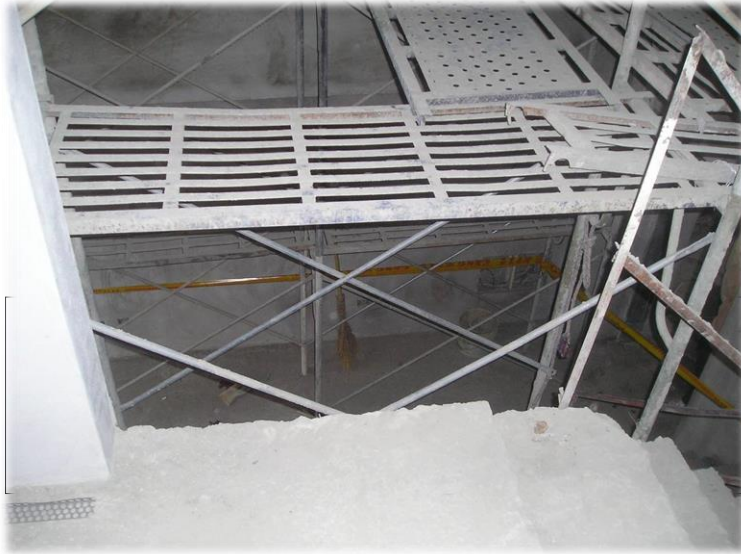
### 從事泥作作業發生墜落

罹災者在頂樓的樓梯間進行泥作作業時，自高度約3公尺之樓梯邊緣開口墜落至地面，造成頭胸腹部挫傷，經送往醫院急救後，不治死亡。

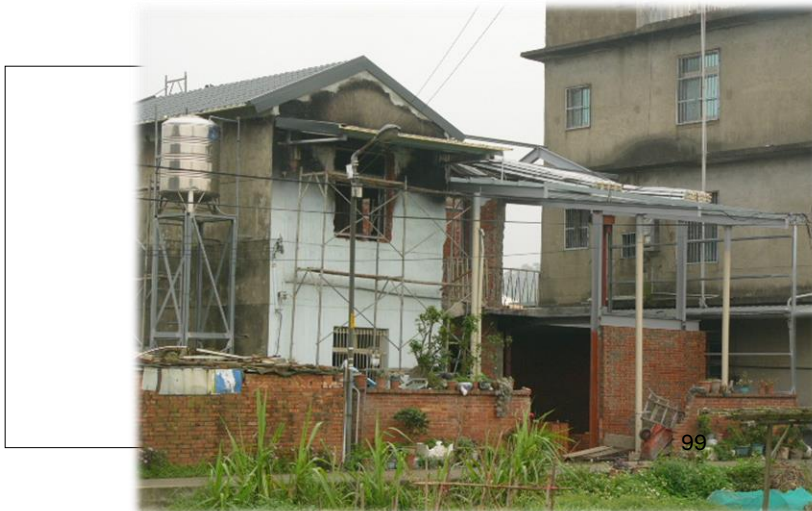
### 雨庇從事鋪設浪板作業發生墜落

4月3日14時30分許罹災者○○○與技術員○○○同位於雨庇上，罹災者○○○突然滑倒往西側傾斜，技術員○○○伸手去抓，兩人同時墜落至地面，技術員○○○與罹災者○○○墜落時先撞及西側圍牆，分別掉落至圍牆內、外側，罹災者○○○經送醫急救後不治死亡。

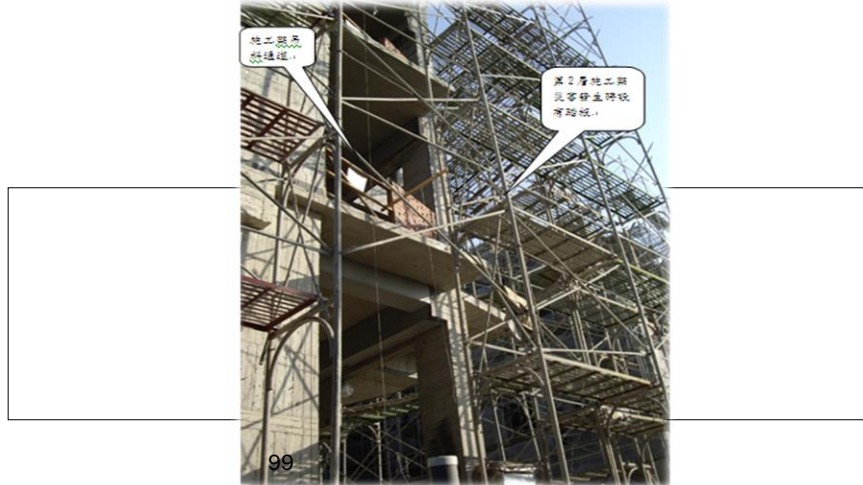
## 從事泥作吊料作業發生墜落

12月15日10時40分許，因工地D區南側外牆施工架吊料通道第2層有設置踏板，因無法吊料，要將踏板拆除，鄒00由2樓牆面吊料口出去踏上欲拆除之第2層施工架踏板，先拆左邊通道的交叉拉桿，拆完後便站在左邊通道施工架踏板上將通道上之踏板左邊固定處抬起，放在施工架上（未固定），欲走過此踏板至右邊拆交叉拉桿時，因踏板左邊未固定滑動，造成鄒00重心不穩由踏板與牆面開口墜落至1樓地面致頭部外傷顱腦損傷，經送醫後不治死亡。

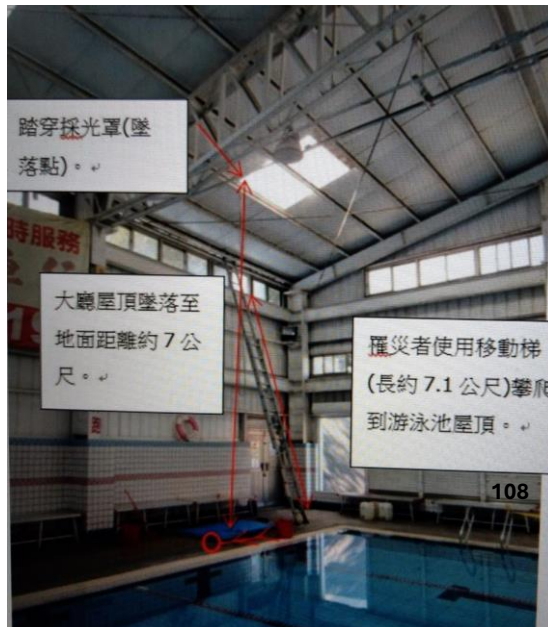
## 從事屋頂集水槽清理作業發生墜落致死

- 災害發生經過：  
000年1月23日12時50分許，勞工使用移動梯攀爬至屋頂(距離地面約高7公尺)從事集水槽清理作業時，踏穿採光罩墜落至地面，經送醫急救不治死亡

(一)直接原因：罹災者自高度約7公尺之屋頂踏穿塑膠材質採光罩墜落至地面，造成顱腦損傷、顱骨骨折，致神經性休克死亡。

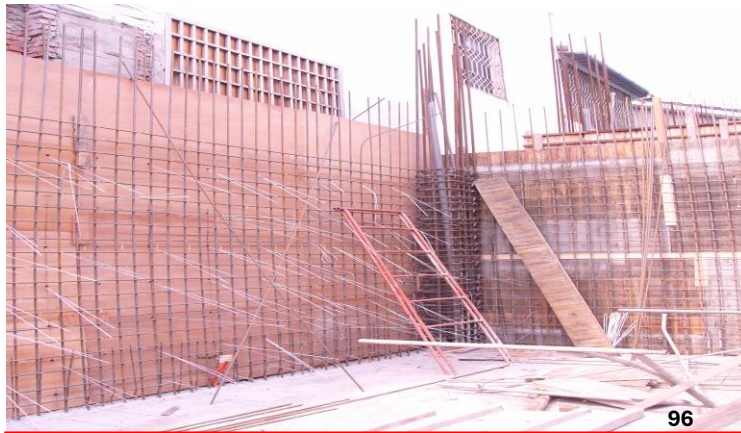
4月X日下午，某甲在工地與罹災者同一地點施工。某甲在罹災者左側拿鋼筋，看見罹災者自一樓高之牆壁模板上跌落，手扶著鋼筋未扶好，人接著滑落，臉頰被鋼筋插入受傷，經送醫急救不治死亡。

罹災者自3.6公尺高之牆壁模板上墜落時臉頰被鋼筋插入受傷。

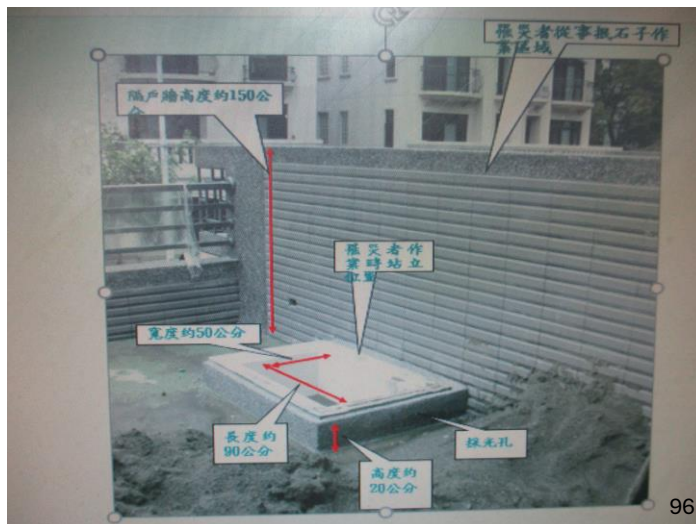
7月X日下午，罹災者於X棟第X戶2樓露台進行隔戶牆抵石子作業，罹災者之妻以獨輪車運送石子給罹災者使用時，即發現罹災者倒臥在X棟第X戶1樓車庫內，頭部左側及嘴巴已流出鮮血，且身旁散置許多玻璃碎片，經送醫急救不治死亡。

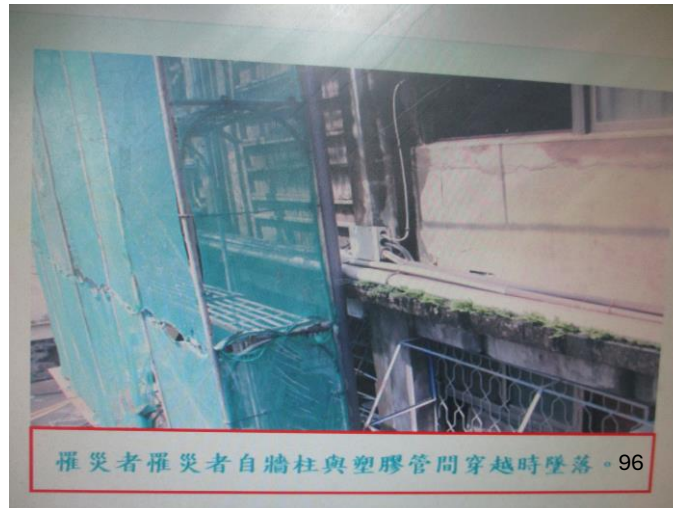
8月X日上午，罹災者在3樓外部施工架上，欲由**施工架末端與結構物間之空隙側邊穿越、跨過窗台進入3樓室內時**，可能因當日天雨濕滑而發生意外墜落至地面

罹災者自高度約5.1公尺屋外樓板凸緣處墜落地面，頭部外傷致顱腦損傷死亡。

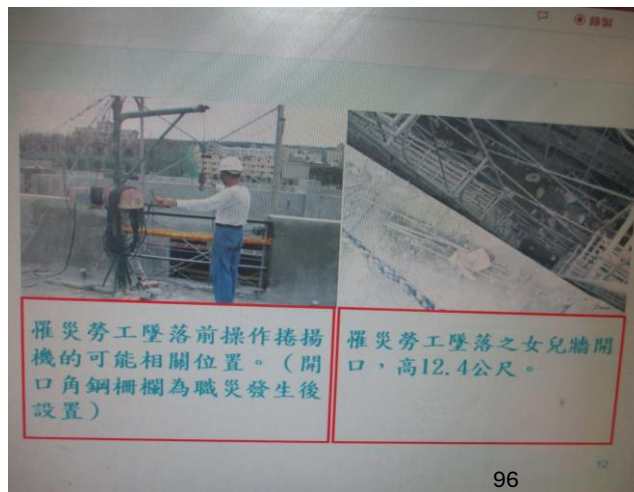
8月X日上午，勞工A操作架設在屋頂之捲揚機，勞工B則在4樓屋內將由捲揚機吊下之施工機具拉至4樓屋內放好。在將空壓機吊至4樓後，為了要再吊其他施工機具，勞工A在屋頂操作捲揚機將吊鉤升起至屋頂，站在開口邊緣伸手要抓吊鉤或從事其他工作時，不慎從高12.4公尺之屋頂女兒牆吊料開口墜落地上，經送醫後不治死亡。

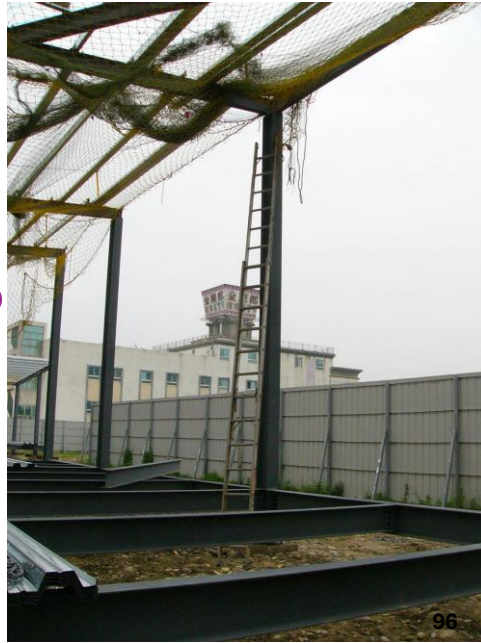
9月X日上午，災害發生時罹災者在進行鎖螺絲作業，鎖螺絲作業位置之高度距地面約7.5公尺，使用的上下設備是拉梯(全拉開長度8公尺)，不久另一勞工某甲查覺罹災者不在他的作業位置時，前往查看，才發現罹災者已墜落地面，臉部朝上，安全帽已掉落至附近位置，經送醫不治死亡。

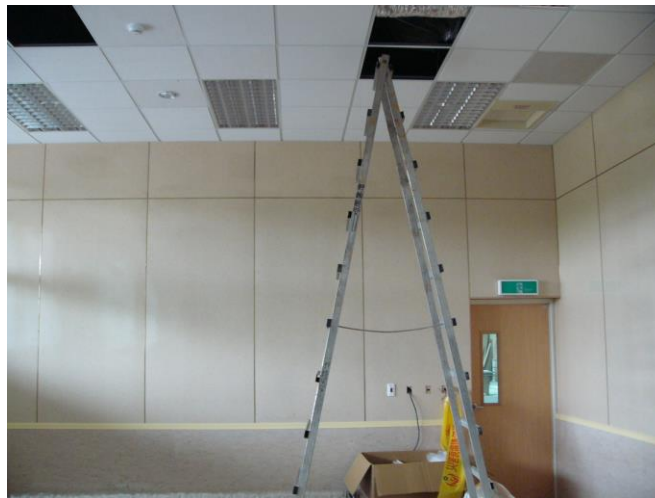
## 從事空調軟管安裝作業因墜落致死

- 災害發生經過：
- 勞工於案發時未繫安全帶亦未將安全帶扣緊，到合梯上將空調軟管連上空調主機時，因踩空階梯而墜落，落地時安全帽直接撞擊地面，經送醫不治死亡。

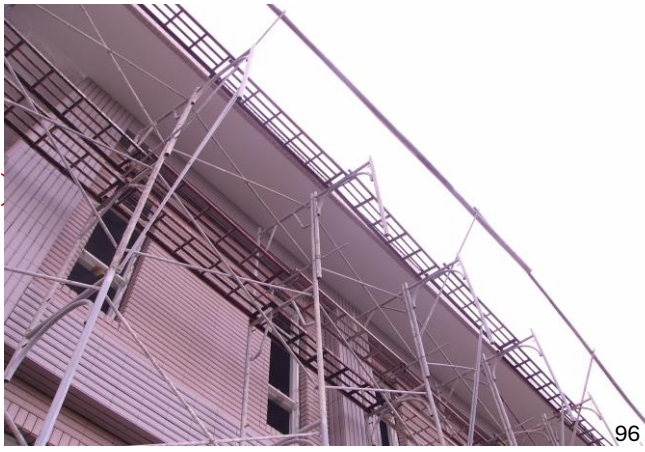
- 10月X日上午，某甲與罹災者兩人在該工地東側施工架（最上層踏板上從事屋頂文化瓦作業，某甲聽到一聲「碰」，回頭一看發現罹災者已自施工架（最上層踏板距地面約8公尺）墜落地上，經送醫急救不治死亡。

東側施工架未設置護欄、安全網或安全母索等防護設備，

自高度約8公尺東側施工架最上層踏板墜落地面，造成顱腦損傷、胸腹部挫傷合併肋骨骨折致外傷性休克死亡。

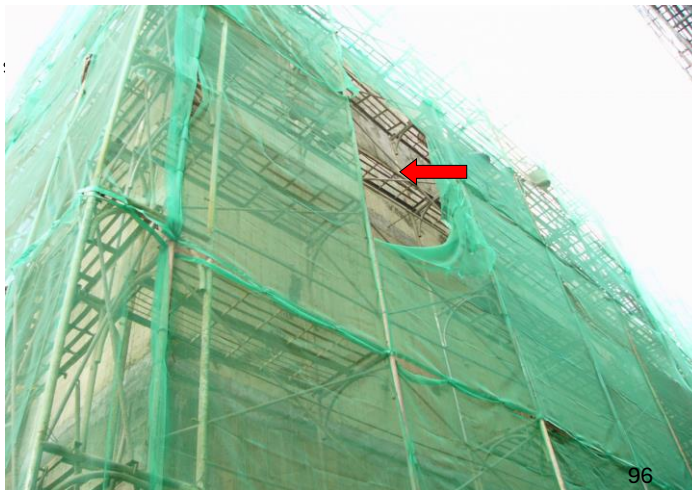
- 12月X日上午，罹災者在高約10公尺施工架上從事外牆水泥粉刷作業發生墜落事件，經送醫院急救不治死亡。

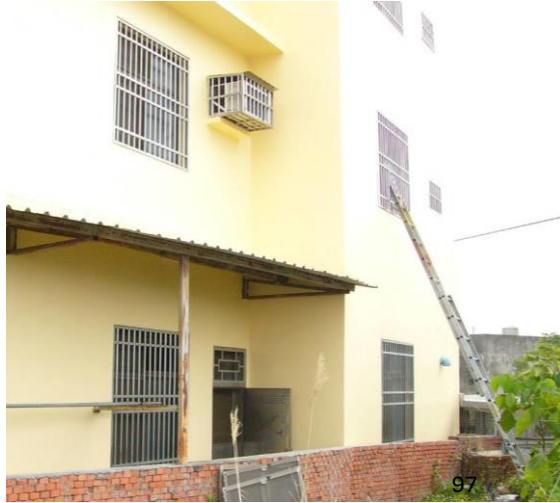
1月X日，罹災者站在拉梯上面，距地面高度約5公尺，罹災者手持「油漆滾輪」進行牆面補漆作業發生從拉梯上往後墜落地面，經送醫急救不治死亡。

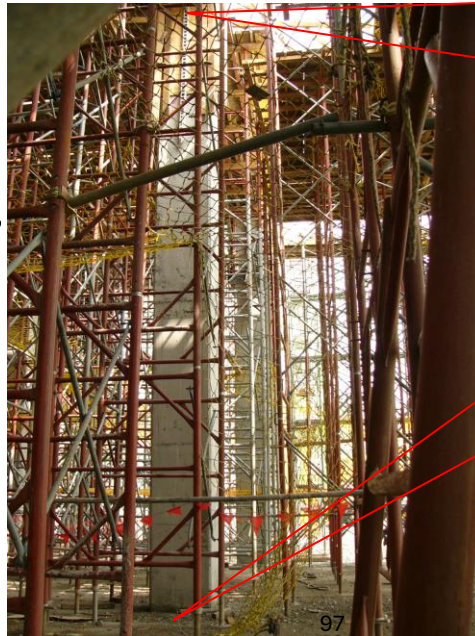
2月X日某甲於高7公尺施工構台上從事柱模組立作業時，由柱無樑一側之60公分X180公分開口處墜落地面，經送醫不治死亡。

罹災勞工墜落處

罹災勞工落地處

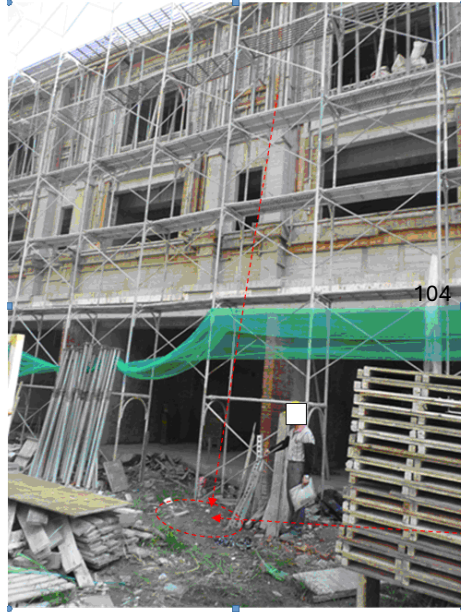
## 從事模板工程作業發生墜落致死災害

- 10月○○日8時30分許，邱○○獨自在C6戶與C7戶間之3樓外牆第4層施工架工作臺上工作，8時34分許廖○○聽到東西掉落聲音，就從C5戶3樓外牆施工架上探頭看，發現邱○○已墜落地面，墜落高度約6.8公尺，災害後叫救護車將邱○○送至雲林縣西螺鎮○○○督教醫院雲林分院急救，於當日11時20分許仍傷重不治死亡。

(一)直接原因：罹災者邱○○自距地面高度約6.8公尺之第4層施工架工作臺開口部分墜落地面，造成顱內出血、顱骨骨折致神經性休克死亡。

(二)間接原因：不安全狀況：1. 高度2公尺以上之施工架工作臺外側開口部分未設置護欄(未置下拉桿)，亦未採取使勞工使用安全帶等措施。2. 未使勞工戴用安全帽。

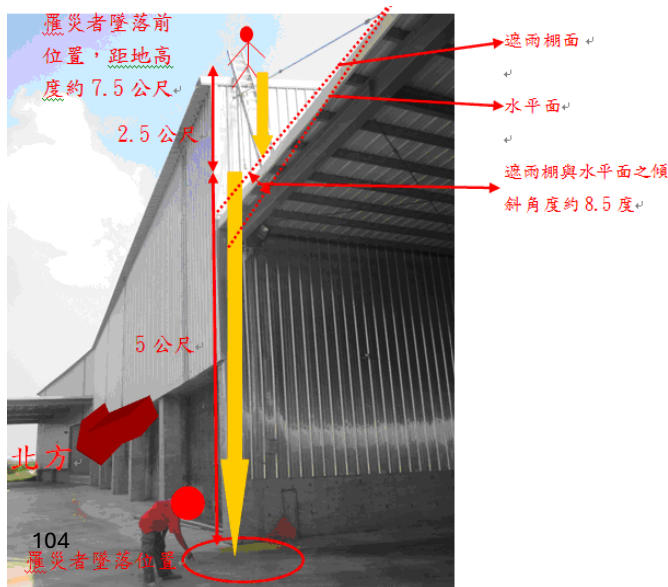
## 從事屋頂抓漏作業時墜落致死災害

- 月○○日○○時許，當時A與罹災者已完成倉庫屋頂抓漏作業，當A正攀爬移動梯由遮雨棚欲回到地面時，罹災者在倉庫屋頂上準備要爬另一支移動梯下到遮雨棚上，A突然聽到「碰！」一聲巨響，此時A看到罹災者墜落至遮雨棚上隨即滾出遮雨棚邊緣外墜落地面，經送往○○醫院急救，惟急救無效仍不治死亡。

(一)直接原因：罹災者自距地高度7.5公尺之移動梯上墜落至遮雨棚(距地高度5公尺)上，再由遮雨棚側翻滾墜落地面，造成頭部外傷併重度顱腦鈍力損傷，導致創傷性休克不治死亡。

(二)間接原因：不安全狀況：1. 對於使用之移動梯未採取防止滑溜或其他防止轉動之必要措施。2. 對於在高度2公尺以上之高處作業，勞工有墜落之虞者，未使勞工確實使用安全帶、安全帽及其他必要之防護具。

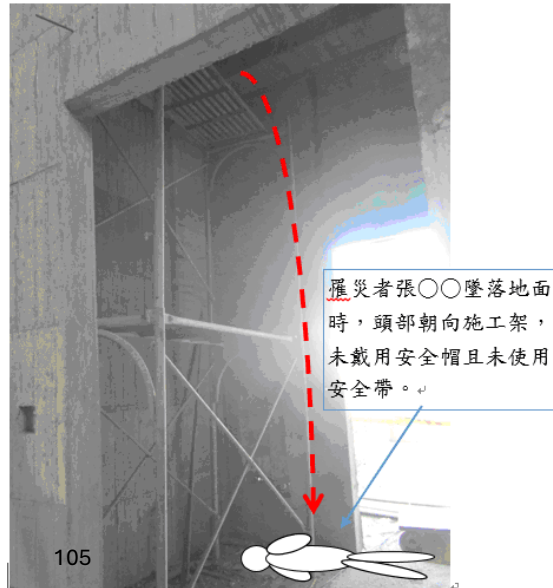
## 從事切割作業發生墜落致死災害

- 依據罹災勞工之子甲稱述，1月○○日15時許，罹災勞工張○○進入工地幫甲運來所需扳手，並且攀爬至施工架工作臺上協助及指導甲從事牆面切割作業，16時30分許，甲到車上拿扳手返回作業位置時，發現罹災者張○○已由施工架工作臺墜落地面，且遭掉落切割機砸傷雙腳，甲即撥打119聯絡救護車，將張○○送至彰化秀傳醫院急救，惟仍因傷重延至同月29日2時48分不治死亡。

- (一)直接原因：罹災者張○○自距地面高度約3.4公尺之施工架工作臺墜落地面，造成頭頸部鈍性傷併多處骨折，致多重器官衰竭死亡。(二)間接原因：不安全狀況：
1. 高度2公尺以上施工架工作臺，未設置護欄等防護設備，且未採取使勞工使用安全帶等防止墜落之措施。
  2. 作業人員未戴用安全帽。

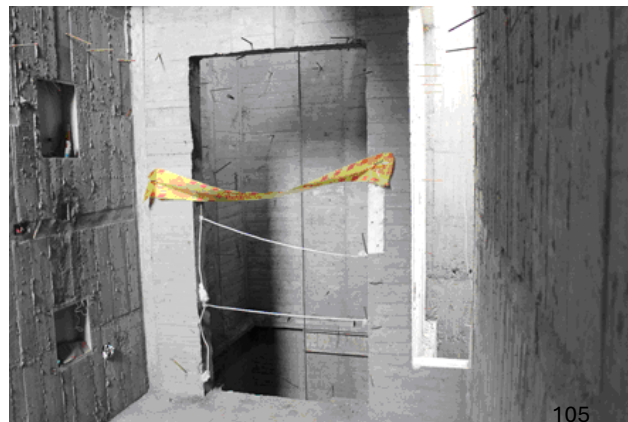
## 從事吊運作業發生墜落致死災害

- 4月○日8時15分許，沈○○獨自1人於A3戶5樓升降路(電梯井)旁樓板扶著手推車將其推入升降路(電梯井)要讓黃○○以捲揚機吊運至4樓使用時，沈○○說了第3聲好後，黃○○就按下捲揚機開關器，並感覺手推車被拖行聲音，隨即聽到沈○○「啊」一聲由5樓升降路(電梯井)開口墜落至1樓升降路(電梯井)內所鋪設夾板上，墜落高度約13.8公尺，隨後由陳○○開車將沈○○送至彰化市○生醫院不收後，又轉送至彰化基○教醫院急救，仍因傷重於當日8時○○分許不治死亡。

- (一)直接原因：罹災者沈○○自高差約13.8公尺之5樓升降路(電梯井)開口處墜落至1樓升降路(電梯井)所鋪設夾板上，造成血胸、胸部頸部頭部挫傷致呼吸性併脊髓性休克，經送醫急救仍傷重不治死亡。(二)間接原因：不安全狀況：
1. 高度2公尺以上之升降路(電梯井)開口部分未設置護欄或安全網，亦未採取使勞工使用安全帶等措施。
  2. 未使勞工戴用安全帽。

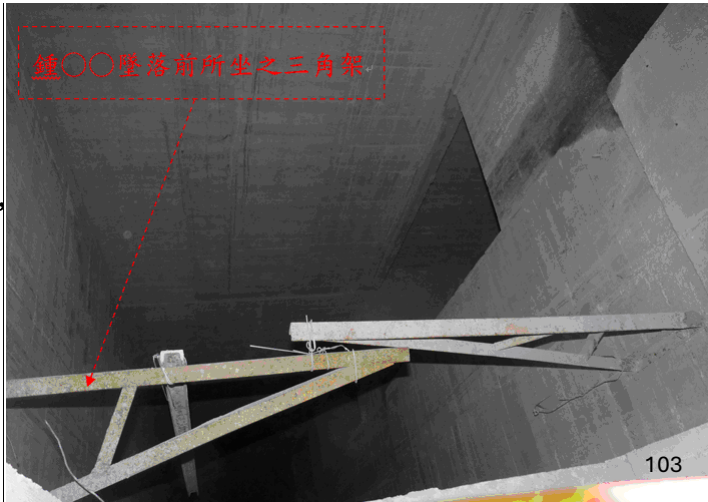
## 從事三角架拆除作業發生墜落致傷災害

• 8月○○日11時20分許，張○○與鍾○○在B棟9樓升降路(電梯井)從事三角架拆除作業，鍾○○坐在三角架上，欲拆其前方三角架時發生墜落，先撞擊地下1樓所設置之斜板後再滾落到垃圾儲存槽底，墜落高度約34.98公尺，隨即叫救護車將鍾○○送醫急救醫療。

(一)直接原因：罹災者鍾○○自B棟9樓升降路(電梯井)之三角架墜落至地下1樓垃圾儲存槽底，墜落高度約34.98公尺，造成骨盆骨折、右側股骨轉子骨折、右側跟骨骨折、第三腰椎壓迫性骨折、肝臟撕裂傷、腎臟挫傷、頭部外傷合併臉部撕裂傷。  
(二)間接原因：高度2公尺以上之9樓升降路(電梯井)開口部分未設置安全網，亦未採取使勞工使用安全帶等措施。

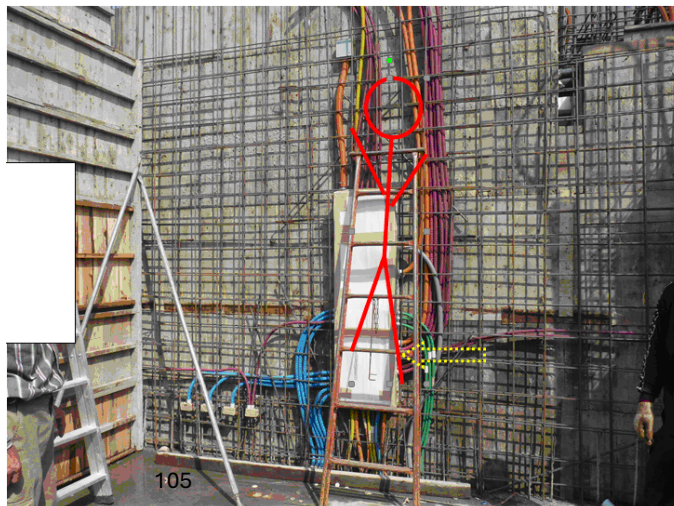
## 牆模模板間隙之補縫作業墜落致傷(送醫1年後不治死亡)

• 3月○○日14時40分許，勞工賴○○在20樓D戶室內使用7梯級鐵管合梯合攏斜靠在牆模上，以薄木片從事牆模模板間隙之補縫作業，賴○○由高約0.9公尺之鐵管梯第3梯級要下梯時，右腳未踩穩而滑落，身體失去重心往後仰倒，仰倒過程中想用手抓鐵管梯，但未抓到鐵管梯且把頭帶未扣妥之安全帽撥掉，致倒下後後腦撞擊到地上堆放之鋼筋堆，滑落高度約0.9公尺，造成後腦出血，隨即將賴○○送林新醫院救治。

(一)直接原因：下梯時右腳未踩穩鐵管而滑落，身體失去重心往後仰致後腦撞擊到地上堆放之鋼筋堆，造成後腦出血。  
(二)間接原因：不安全狀況：  
1. 使用之鋼管合梯未有安全之防滑梯面。  
2. 作業人員未正確戴用安全帽。  
3. 堆放鋼筋未妥為規劃。

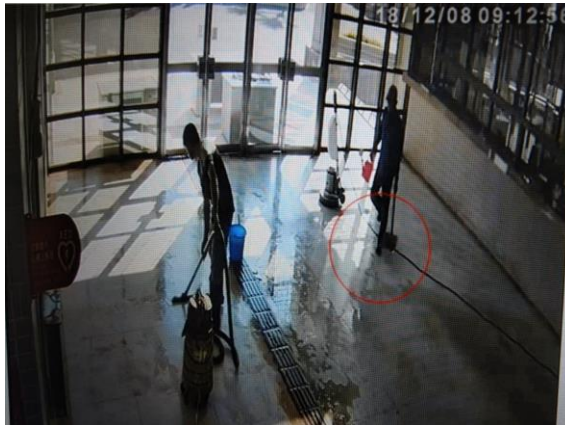
## 從事清潔除蠟打蠟作業發生滑倒致死

- 災害發生經過：
- 罹災者鄭○○從事清潔除蠟、打蠟作業，作業場所地板濕滑有跌倒、滑倒之虞，且打磨機電線放置於行走動線上，未採取其他必要之預防措施，致發生鄭○○跨過打磨機的電線時，造成重心不穩而滑倒，身體後仰頭部撞擊地面，造成顱腦損傷致中樞神經性休克死亡。

- (一)直接原因：罹災者鄭○○從事清潔除蠟作業時滑倒撞擊頭部，造成顱腦損傷致中樞神經性休克死亡。
- (二)間接原因：
  - 不安全狀況：工作場所之地板因除蠟作業濕滑，且打磨機電線放置於行走動線上。
- (三)基本原因：
  - (1) 未辦理職業安全衛生教育訓練。
  - (2) 未訂定安全衛生工作守則。
  - (3) 未訂定職業安全衛生管理計畫且未有執行紀錄或文件。
