高處作業危害預防

營造職災分析 >>> 歷年重大職災統計

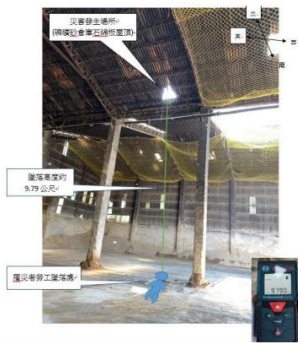
照片二 災害發生處未設置安全網，罹災者從高度約9.79公尺地方墜落致死。

(一)直接原因：罹災者自高度9.79公尺處進行屋頂浪板更換作業，發生踏穿石綿板墜落地面死亡。

- (1) 從事屋頂作業時，未事先規劃安全通道，未屋架上設置適當強度且寬度在30公分以上之踏板，未於下方適當範圍裝設堅固格柵或安全網等防墜設施。
- (2) 僱主使勞工於高度2公尺以上之屋頂作業，未設置安全母索及採用捲揚式防墜器供勞工使用。
- (3) 於易踏穿材料構築屋頂作業時，屋頂作業主管文○○未於現場辦理相關勞工作業安全事項。

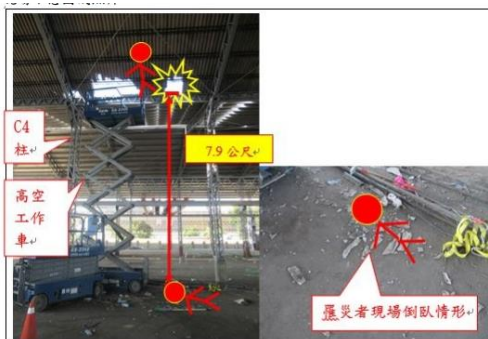
說明：照片：罹災者踏穿石綿瓦屋頂墜落至地面，墜落高度為7.9公尺。

(一)直接原因：罹災者於石綿瓦屋頂從事作業時，不慎踏穿石綿瓦後，自高度約7.9公尺處墜落至地面，導致傷重死亡。

1. 於易踏穿材料構築之屋頂作業時，未先規劃安全通道，未於屋架上設置適當強度、寬度在30公分以上之踏板，且未於下方適當範圍裝設堅固格柵或安全網等防墜設施。
2. 對於進入營繕工程作業場所作業人員，未提供安全帽並使其正確戴用。
3. 對於在高度7.9公尺之屋頂作業，未使勞工確實使用安全帶及其他必要之防護具。

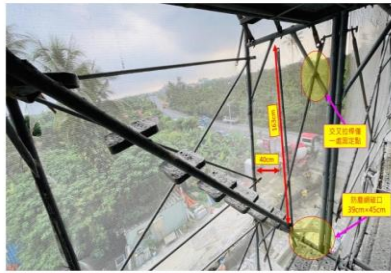
說明
連○○公司管路材料上層起第3層施工架端部，係以1組交叉拉桿，以交叉方設置於端部作為防止人員墜落之設施，但於第3層處該交叉拉桿僅有一處(右上角)以鐵線綁繫固定於施工架之架上，造成施工架端部開口尺寸最大寬度40公分，高度163公分，該處施工架端部側面應網有一處破口，破口距離之尺寸為39公分x45公分。

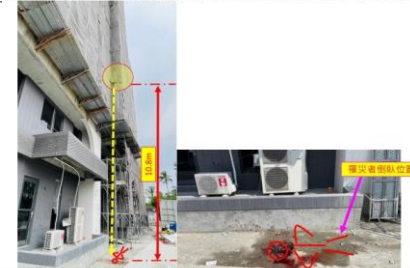
說明
陳○○由連○○公司管路材料上層起第3層施工架之上下設備往下行走時，不慎從施工架端部開口部分墜落，端部先撞擊施工架之連○○公司管路材料，再繼續墜落至一樓地面，墜落高度10.8公尺。

- (一)直接原因：罹災者自高度約10.8公尺之施工架開口部分墜落至地面，導致傷重死亡。
- (二)間接原因：不安全狀況：
1、雇主對於進入營繕工程工作場所作業人員，未提供適當安全帽，並使其正確戴用。
2、對於高度10.8公尺之施工架開口部分場所作業，未於該處設置護欄、護蓋或安全網等防護設備。
- (三)基本原因：
1、未執行職業安全衛生管理事項。
2、未訂定自動檢查計畫實施自動檢查。
3、未辦理職業安全衛生教育訓練。
4、本工程未於施工規劃階段實施風險評估，致力防止工程施工時，發生職業災害。
5、對於高度2公尺以上之工作場所，勞工作業有墜落之虞者，未訂定墜落災害防止計畫。 39

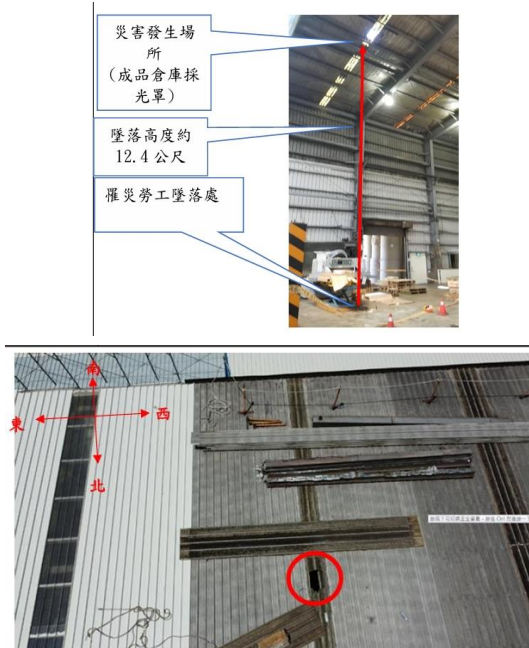
111年7月5日，由廖員與罹災者一同搬運舊鋼板，因搬運範圍距安全母索太遠，穿戴之安全帶長度不夠所以罹災者和廖員將安全帶掛勾拆下，搬運其中一塊舊浪板到定位後廖員發現屋頂採光罩已破洞，罹災者已墜落至一樓地面，經通報消防單位將罹災者送醫院急救，不治死亡。

- (一)直接原因：罹災者於輕質屋頂從事作業，因踏穿採光罩，造成墜落至下方高差約12.41公尺之地面死亡。
- (二)間接原因：
(1)使勞工於高差2公尺以上之屋頂傾斜面移動作業，未採用捲揚式防墜器供勞工使用。(2)於易踏穿材料構築作業時，屋頂作業主管未決定作業方法及監督勞工確實使用安全帶掛勾。
(3)於鐵皮塑膠纖維修建工廠易踏穿材料構築之屋頂作業，未於屋頂採光範圍下方裝設堅固格柵。
- (三)基本原因：
(1)未實施工作環境或作業危害之辨識評估及控制。
(2)未對勞工施以從事工作及預防災變所必要之安全衛生教育訓練。
(3)未會同勞工代表訂定適合其需要之安全衛生工作守則。
(4)未依其事業單位之規模、性質，以執行紀錄或文件代替職業安全衛生管理計畫。(5)原事業單位未落實對承攬人、再承攬人之承攬管理。

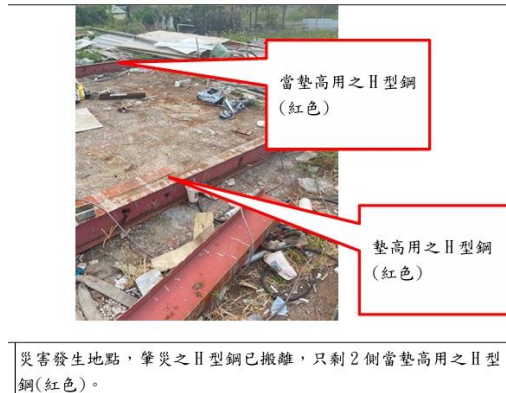
112年8月23日16時許，罹災者洪○○於工廠旁空地從事下方以紅色H型鋼墊高之2支H型鋼油漆作業，洪員作業走動時，被地面上之鐵件絆倒，後腦枕部撞擊到紅色H型鋼邊緣，造成頭部外傷併創傷性顱腦損傷，致中樞衰竭死亡。

罹災者洪○○因作業走動時，被地面上之鐵件絆倒絆倒，後腦枕部撞擊到紅色H型鋼邊緣，造成頭部外傷併創傷性顱腦損傷，致中樞衰竭死亡。

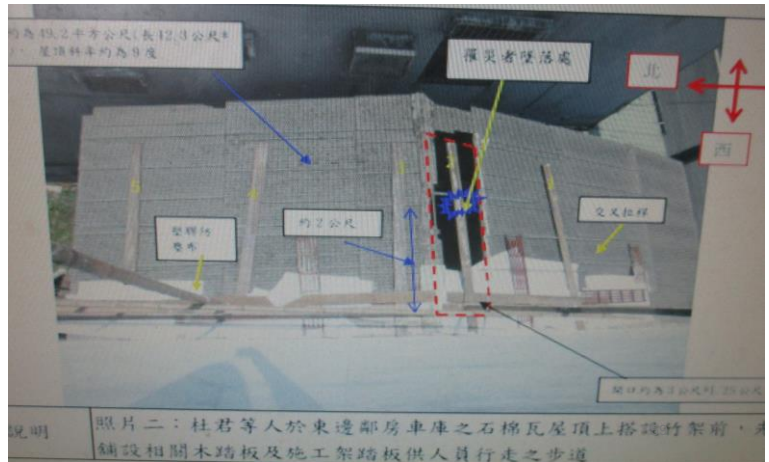
原因分析：雇主使罹災者邱君於易踏穿材料(石棉瓦)構築之屋頂從事高度5公尺以上之竹架架設作業時，因未先規劃安全通道，於屋頂上設置適當強度且寬度在30公分以上之踏板，且未於下方適當範圍裝設堅固格柵或安全網等防墜設施，又未提供勞工安全帽，並使其正確戴用，亦未指派屋頂作業主管及施工架組配作業主管於現場辦理安全衛生規定事項，致邱君不慎踏穿石棉瓦屋頂而自高度4.9公尺之屋頂墜落至1樓地面，造成傷重死亡

照片二：杜君等人於東邊鄰房車庫之石棉瓦屋頂上搭設竹架前，未鋪設相關木踏板及施工架踏板供人員行走之步道

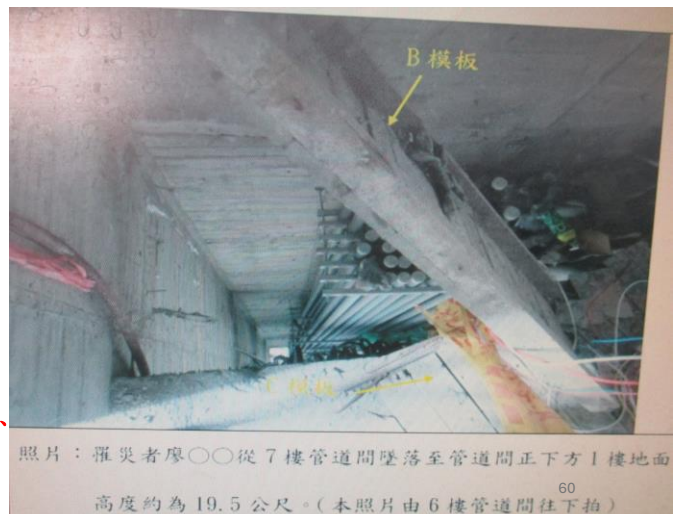
- 管道間開口部分設置之護蓋，未以有效方法防止滑溜、掉落、掀出或移動。
- 對於進入管繕工程工作場所作業人員，未提供適當安全帽，並使其正確戴用。

照片：罹災者廖○○從7樓管道間墜落至管道間正下方1樓地面高度約為19.5公尺。(本照片由6樓管道間往下拍)

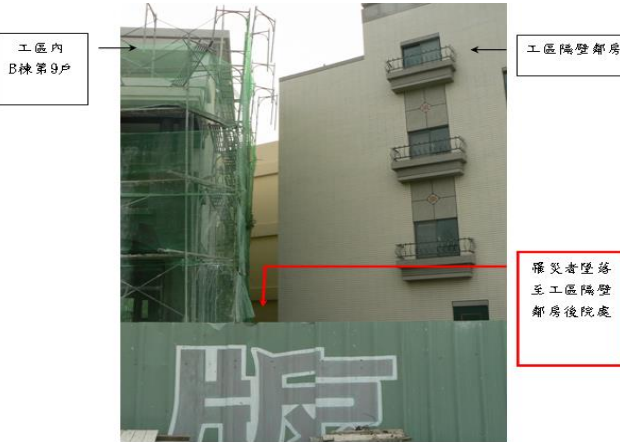
9月×日罹災者勞工甲於工地現場從事抵石子作業，於當日17時35分許，勞工甲自第B9戶外牆施工架上攀爬圍牆到隔壁鄰房後院，欲完成前幾日工作時未做完之清理工作，不慎從圍牆上跌落至隔壁鄰房後院(高差1.9公尺)，經送醫後不治死亡。

照片1：災害發生地點為第B9戶旁鄰房圍牆內。

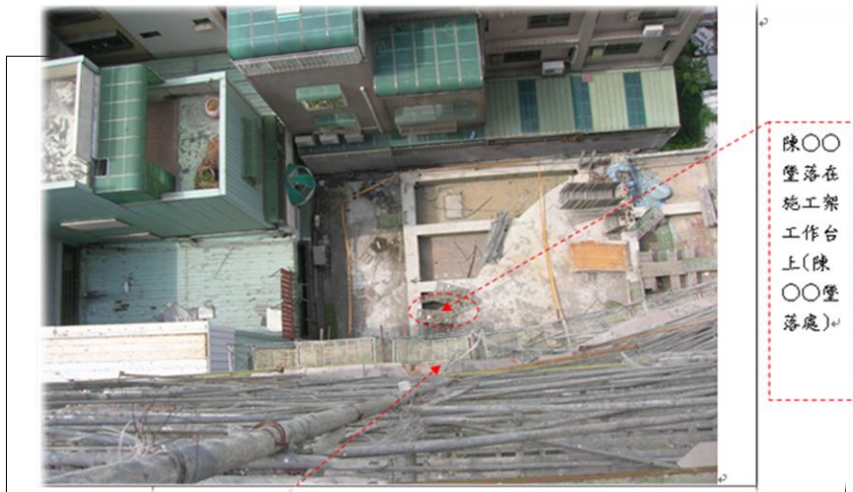
罹災者陳○○災害當時從事施工架拆除工作，站在距地面高約16公尺之遮斷板上，林○○站在高約33公尺之施工架工作台上將1支框式施工架之主架用繩索綁著傳給站在遮斷板上的陳○○，當陳○○接過框式施工架之主架將繩索解開後，突然陳○○隨框式施工架之主架一起墜落至地面之施工架工作台上，送醫急救。

陳○○
墜落在
施工架
工作台上(陳
○○墜
落處)。

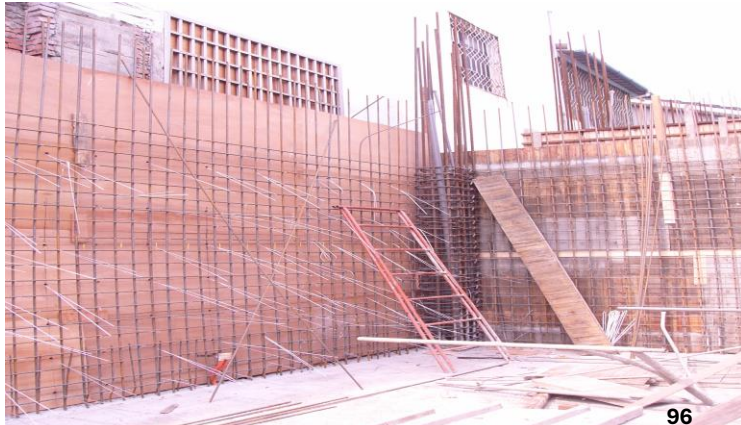
罹災者自3.6公尺高之牆壁模板上墜落時臉頰被鋼筋插入受傷。

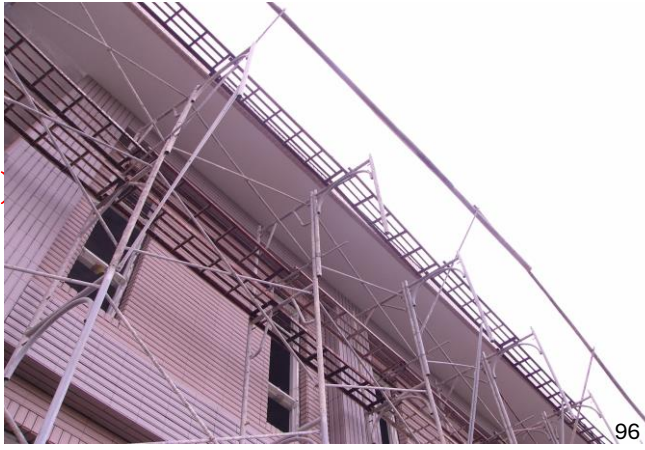
東側施工架未設置護欄、安全網或安全母索等防護設備，

自高度約8公尺東側施工架最上層踏板墜落地面，造成顱腦損傷、胸腹部挫傷合併肋骨骨折致外傷性休克死亡。

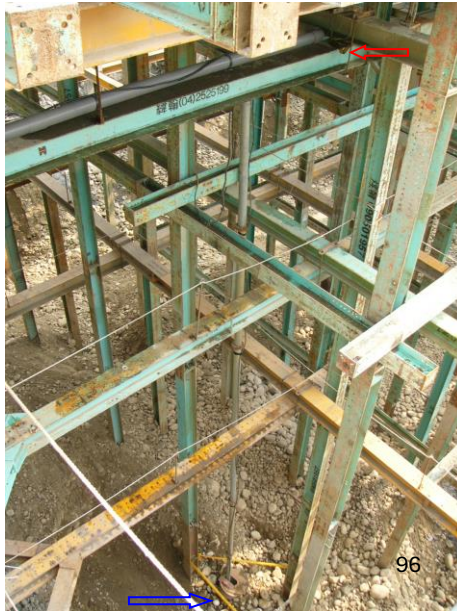
- 10月X日上午，罹災者為拿PVC接著劑，在鋼樑上將安全帶解開後，約走1.5公尺後可能腳踩在鋼樑上之PVC水管上，可能一時身體失去重心，以致滑落至開挖深15.9公尺抽水井F旁基礎地上，經送醫後不治死亡。

紅箭頭處為罹災勞工所遺留之安全帶，藍箭頭處為罹災勞工墜落後遺留現場之安全帽，墜落高度15.9公尺。

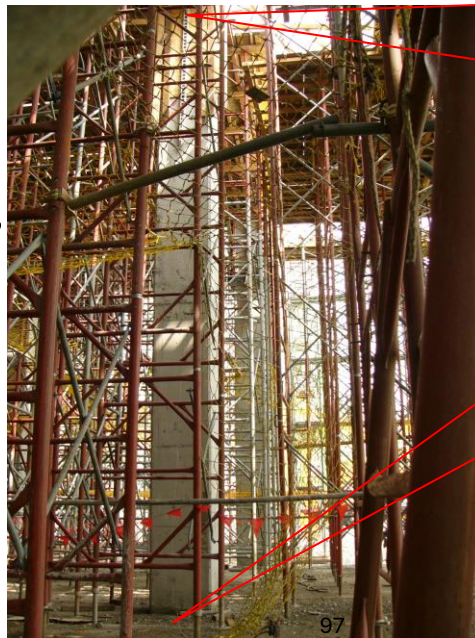
災害發生經過：2月X日某甲於高7公尺施工構台上從事柱模組立作業時，由柱無樑一側之60公分X180公分開口處墜落地面，經送醫不治死亡。

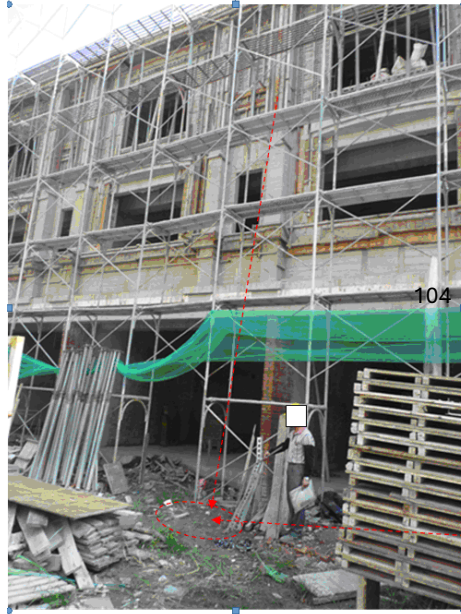
- 10月○○日8時30分許，邱○○獨自在C6戶與C7戶間之3樓外牆第4層施工架工作臺上工作，8時34分許廖○○聽到東西掉落聲音，就從C5戶3樓外牆施工架上探頭看，發現邱○○已墜落地面，墜落高度約6.8公尺，災害後叫救護車將邱○○送至雲林縣西螺鎮○○○督教醫院雲林分院急救，於當日11時20分許仍傷重不治死亡。

- (一)直接原因：罹災者邱○○自距地面高度約6.8公尺之第4層施工架工作臺開口部分墜落地面，造成顱內出血、顱骨骨折致神經性休克死亡。
- (二)間接原因：不安全狀況：1. 高度2公尺以上之施工架工作臺外側開口部分未設置護欄(未置下拉桿)，亦未採取使勞工使用安全帶等措施。2. 未使勞工戴用安全帽。

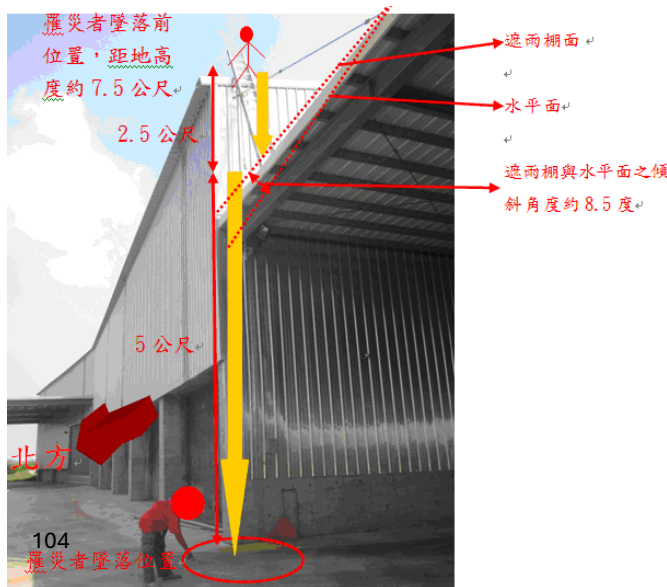
- 月○○日○○時許，當時A與罹災者已完成倉庫屋頂抓漏作業，當A正攀爬移動梯由遮雨棚欲回到地面時，罹災者在倉庫屋頂上準備要爬另一支移動梯下到遮雨棚上，A突然聽到「碰！」一聲巨響，此時A看到罹災者墜落至遮雨棚上隨即滾出遮雨棚邊緣外墜落地面，經送往○○醫院急救，惟急救無效仍不治死亡。

- (一)直接原因：罹災者自距地高度7.5公尺之移動梯上墜落至遮雨棚(距地高度5公尺)上，再由遮雨棚側翻滾墜落地面，造成頭部外傷併重度顱腦鈍力損傷，導致創傷性休克不治死亡。
- (二)間接原因：不安全狀況：1. 對於使用之移動梯未採取防止滑溜或其他防止轉動之必要措施。2. 對於在高度2公尺以上之高處作業，勞工有墜落之虞者，未使勞工確實使用安全帶、安全帽及其他必要之防護具。

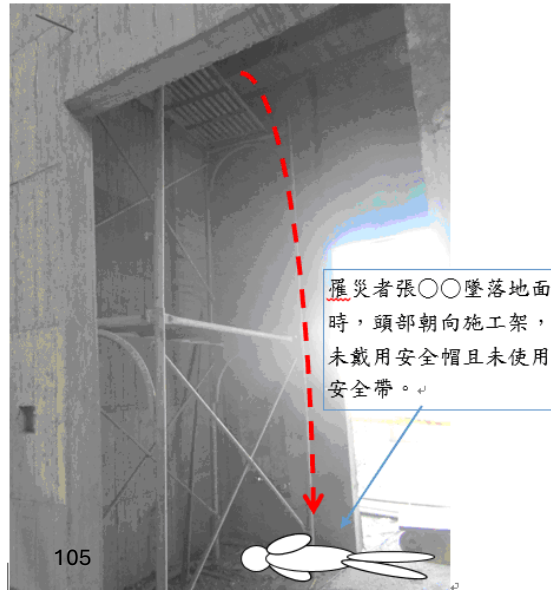
- 依據罹災勞工之子甲稱述，1月○○日15時許，罹災勞工張○○進入工地幫甲運來所需扳手，並且攀爬至施工架工作臺上協助及指導甲從事牆面切割作業，16時30分許，甲到車上拿扳手返回作業位置時，發現罹災者張○○已由施工架工作臺墜落地面，且遭掉落切割機砸傷雙腳，甲即撥打119聯絡救護車，將張○○送至彰化秀傳醫院急救，惟仍因傷重延至同月29日2時48分不治死亡。

- (一)直接原因：罹災者張○○自距地面高度約3.4公尺之施工架工作臺墜落地面，造成頭頸部鈍性傷併多處骨折，致多重器官衰竭死亡。(二)間接原因：不安全狀況：
1. 高度2公尺以上施工架工作臺，未設置護欄等防護設備，且未採取使勞工使用安全帶等防止墜落之措施。
 2. 作業人員未戴用安全帽。

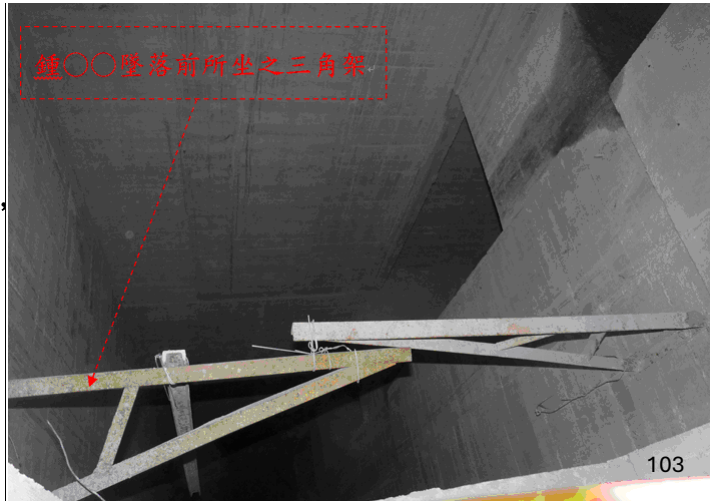
- 8月○○日11時20分許，張○○與鍾○○在B棟9樓升降路(電梯井)從事三角架拆除作業，鍾○○坐在三角架上，欲拆其前方三角架時發生墜落，先撞擊地下1樓所設置之斜板後再滾落到垃圾儲存槽底，墜落高度約34.98公尺，隨即叫救護車將鍾○○送醫急救醫療。

- (一)直接原因：罹災者鍾○○自B棟9樓升降路(電梯井)之三角架墜落至地下1樓垃圾儲存槽底墜落高度約34.98公尺，造成骨盆骨折、右側股骨轉子骨折、右側跟骨骨折、第三腰椎壓迫性骨折、肝臟撕裂傷、腎臟挫傷、頭部外傷合併臉部撕裂傷。
- (二)間接原因：高度2公尺以上之9樓升降路(電梯井)開口部分未設置安全網，亦未採取使勞工使用安全帶等措施。

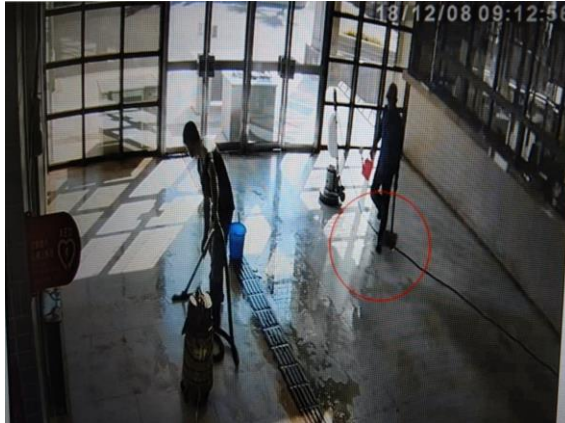
- 災害發生經過：
- 罹災者鄭○○從事清潔除蠟、打蠟作業，作業場所地板濕滑有跌倒、滑倒之虞，且打磨機電線放置於行走動線上，未採取其他必要之預防措施，致發生鄭○○跨過打磨機的電線時，造成重心不穩而滑倒，身體後仰頭部撞擊地面，造成顱腦損傷致中樞神經性休克死亡。

- (一)直接原因：罹災者鄭○○從事清潔除蠟作業時滑倒撞擊頭部，造成顱腦損傷致中樞神經性休克死亡。
- (二)間接原因：
 - 不安全狀況：工作場所之地板因除蠟作業濕滑，且打磨機電線放置於行走動線上。
- (三)基本原因：
 - (1) 未辦理職業安全衛生教育訓練。
 - (2) 未訂定安全衛生工作守則。
 - (3) 未訂定職業安全衛生管理計畫且未有執行紀錄或文件。

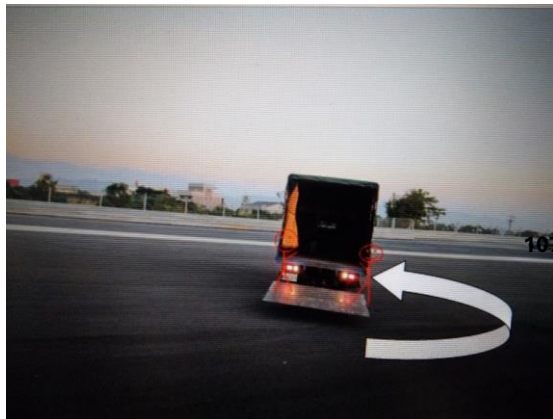
- 災害發生經過：
- 罹災者吳○○於000年11月16日站立於行駛中之貨車車後升降台，貨車要迴轉移動到下一個拍攝地點時，吳○○可能因貨車迴轉且升降台濕滑、未設置防墜措施發生墜落至地面，造成創傷性顱內出血開顱術後，致呼吸衰竭死亡。

- (一)直接原因：罹災者吳○○站立於行駛中之貨車車後升降台，發生墜落、滾落至地面，造成創傷性顱內出血開顱術後，致呼吸衰竭死亡。
- (二)間接原因：
 - 不安全狀況：勞工搭乘於行駛中之貨車搖動致有墜落之虞之位置。
- (三)基本原因：
 - (1) 未置職業安全衛生業務主管。
 - (2) 未實施職業安全衛生教育訓練。
 - (3) 未訂定自動檢查計畫及未實施自動檢查。
 - (4) 未訂定職業安全衛生管理計畫且未有執行紀錄或文件。

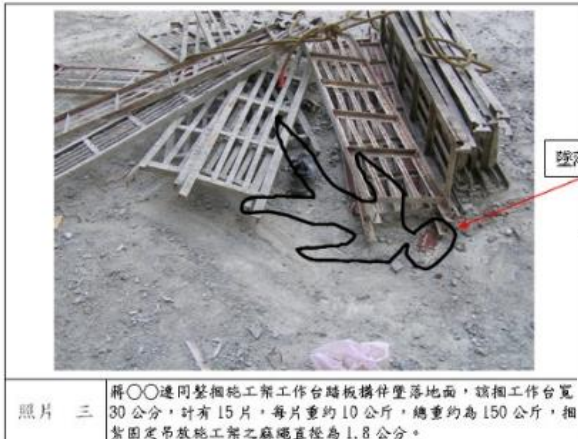
照片 三

蔣○○連同整相施工程工作踏板構件墜落地面，該相工作台寬30公分，計有15片，每片重約10公斤，總重約為150公斤，捆紮固定吊放施工程之麻繩直徑為1.8公分。

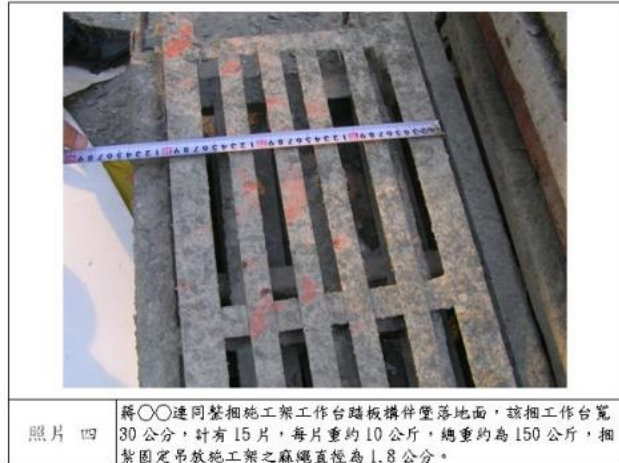
照片 四

蔣○○連同整相施工程工作踏板構件墜落地面，該相工作台寬30公分，計有15片，每片重約10公斤，總重約為150公斤，捆紮固定吊放施工程之麻繩直徑為1.8公分。
