# 墜落預防及春安安全宣導

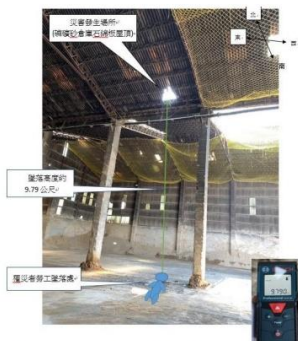
照片一 據目擊者謝○○所述，罹災者拆除石綿板後，將石綿板搬運至交由其收存，罹災者正在搬運石綿板，不知為何突然往底下沒有石綿板地方跑去，造成踏破石綿板墜落致死。

照片二 災害發生處未設置安全網，罹災者從高度約9.79公尺地方墜落致死。

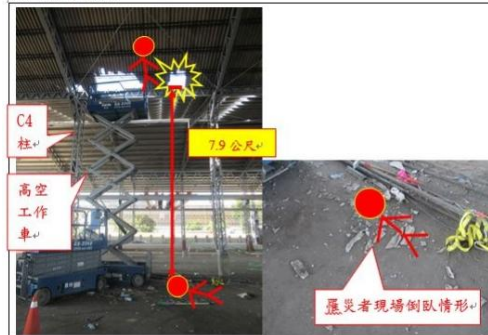
說明：照片：罹災者踏穿石綿瓦屋頂墜落至地面，墜落高度為7.9公尺。

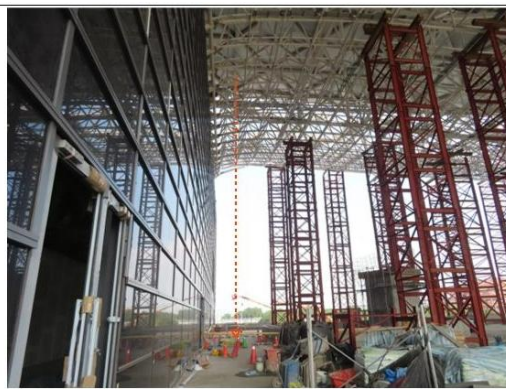
說明：魏○○罹災者由空間桁架上墜落至2樓樓板，墜落高度約18.7公尺。

(一)直接原因：魏○○罹災者被脫落之上弦桿-鋼球連接座拽下，自桁架桿件上墜落高差約18.7公尺至2樓樓板，造成頭骨碎裂及胸部骨盆部骨折損傷，致外傷性休克死亡。

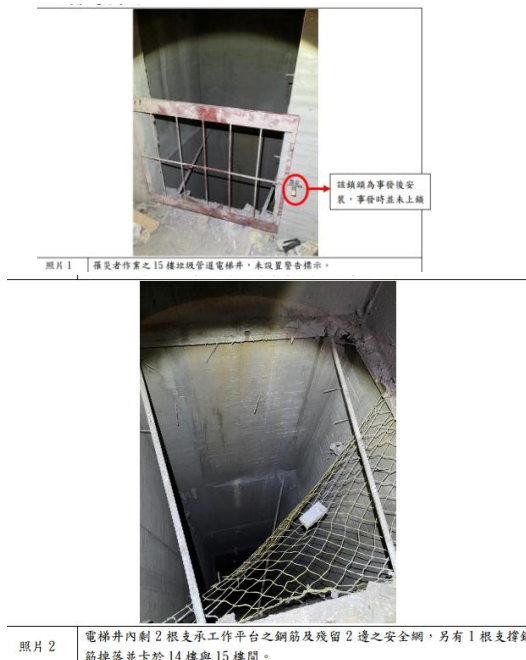
8月25日上午薛○○及罹災者2人欲施作15樓的模板出清作業，因事故處作垃圾管道用之15樓電梯井內尚有工作平台未拆除，事故處電梯口之柵門亦未上鎖管制，薛○○及罹災者2人皆未配戴安全帶即進入電梯井內合力將平台上之物料搬出，由薛○○將工作平台板拆除搬出留下支撐工作平台的鋼筋後(拆除過程中工作平台下方安全網內側即已脫落兩邊)，罹災者蹲於電梯口欲使用美工刀將剩餘安全網割除，隨後便墜落電梯井，待救護人員到場後發現罹災者墜落至地下4樓遮斷板已死亡。

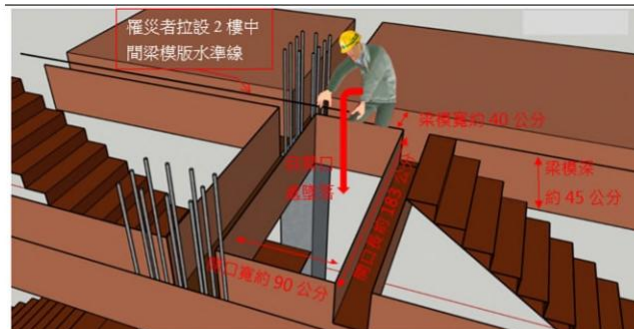
1. 罹災者於2樓中間梁拉設水準線時，自樓梯前開口處墜落至地面並呈坐姿樣貌，墜落高度約3.7公尺。
2. 開口寬約90公分、長約183公分；罹災者踩踏之梁模板寬約40公分，深約45公分。

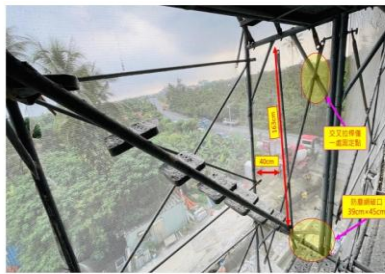
說明 過斷板往上算起第 3 層施工架端部，係以 1 組交叉拉桿，以交叉方式設置於端部作為防止人員墜落之設施，但於第 3 層處該交叉拉桿僅有一處(右上角)以鐵線綁緊固定於施工架立架上，造成施工架端部開口尺寸最大寬度 40 公分，高度 163 公分，該處施工架破損後側面應網有一處破口，破口距離之尺寸為 30 公分x45 公分。

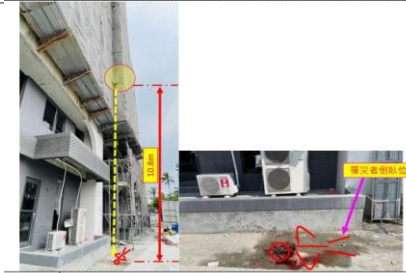
說明 陳○○由過斷板往上算起第 3 層施工架之上下段後往下行走時，不慎從施工架端部開口部分墜落，端部先撞擊施工架之過斷板邊緣，再繼續墜落至一樓地面，墜落高度 10.8 公尺。

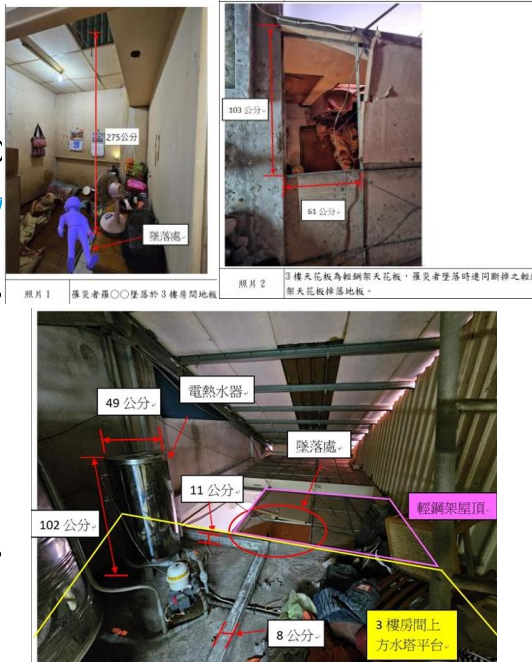
(一)直接原因：罹災者羅○○自高度約2.75公尺之輕鋼架天花板墜落至3樓地板，致創傷性腦出血併低血容性休克死亡。

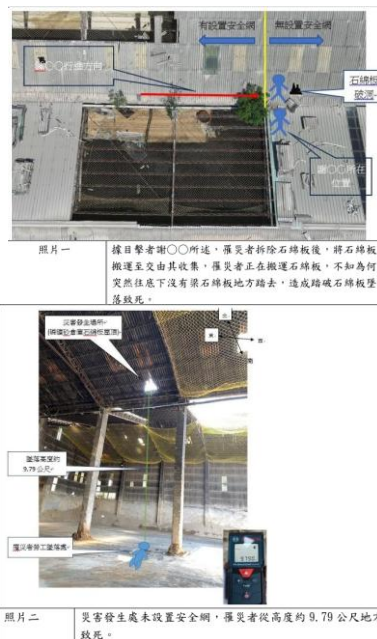
(一)直接原因：罹災者自高度9.79公尺處進行屋頂浪板更換作業，發生踏穿石綿板墜落地面死亡。

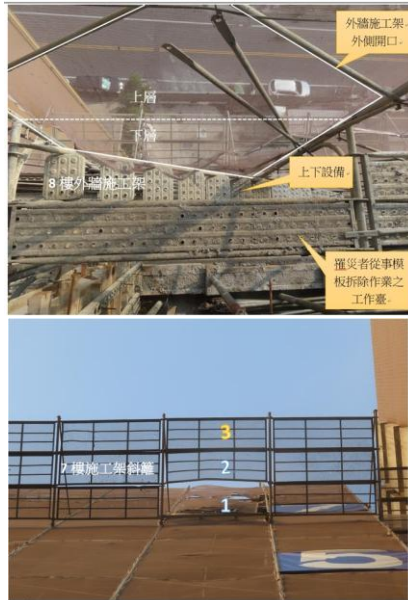
罹災者自高度 28.8 公尺之 8 樓外牆施工架外側開口墜落後，經撞擊 7 樓處施工架編號 2 斜籬再由編號 1 斜籬開口墜落至地面致死

- (一)直接原因：自施工架高處墜落致頭部及胸部鈍力損傷致死。
- (二)間接原因：不安全狀況  
雇主對於高度 2 公尺以上之施工架開口部分等開口場所作業，未於該處設置護欄，及使勞工使用安全帶及安全帽。
- (三)基本原因：
  1. 未對勞工實施工作必要之安全衛生教育訓練。
  2. 未設置職業安全衛生業務主管。
  3. 未確實實施自動檢查。
  4. 未確實執行職業安全衛生管理計畫。
  5. 未設置模板支撐作業主管。
  6. 未落實危害告知。
  7. 未落實共同作業之承攬管理。

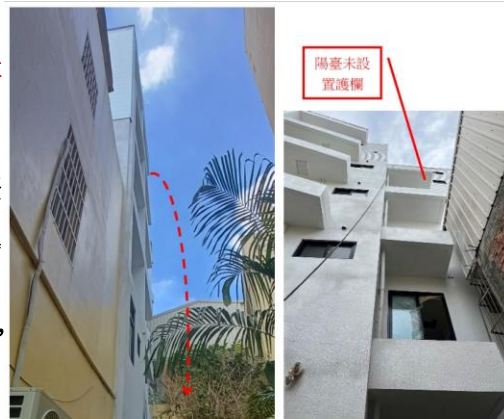
罹災者自 6 樓後陽臺墜落至高差約 14.4 公尺鄰房 2 樓陽臺。

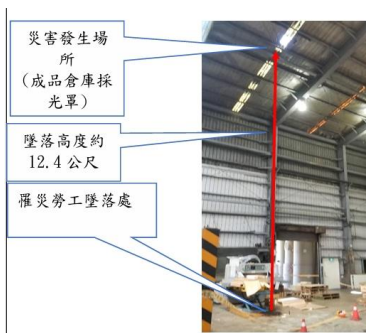
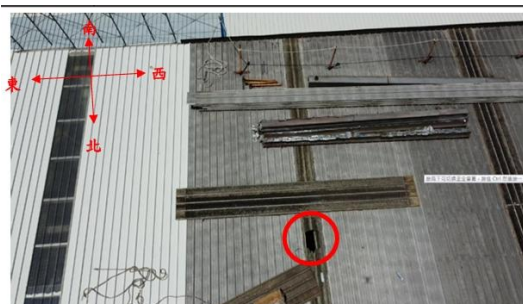
(一)直接原因：罹災者於輕質屋頂從事作業，因踏穿採光罩，造成墜落至下方高差約12.41公尺之地面死亡。

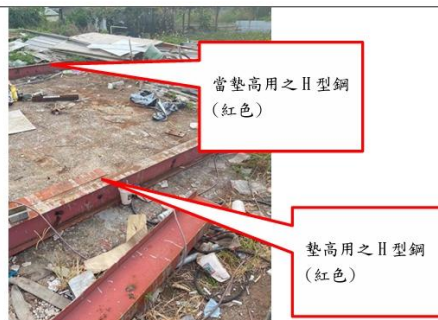
災害發生地點，肇災之H型鋼已搬離，只剩2側當墊高用之H型鋼(紅色)。

罹災者洪○○因作業走動時，被地面上之鐵件絆倒，後腦枕部撞擊到紅色H型鋼邊緣，造成頭部外傷併創傷性顱腦損傷，致中樞衰竭死亡。

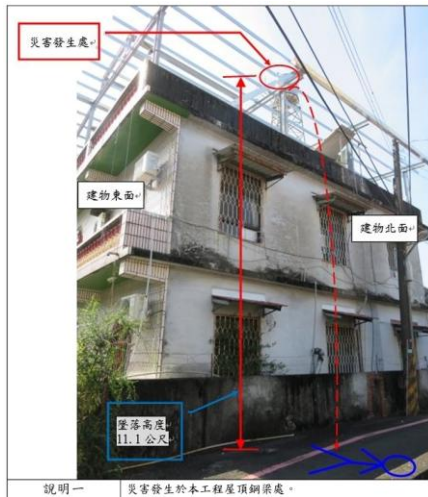
說明一 | 災害發生於本工程屋頂鋼梁處。

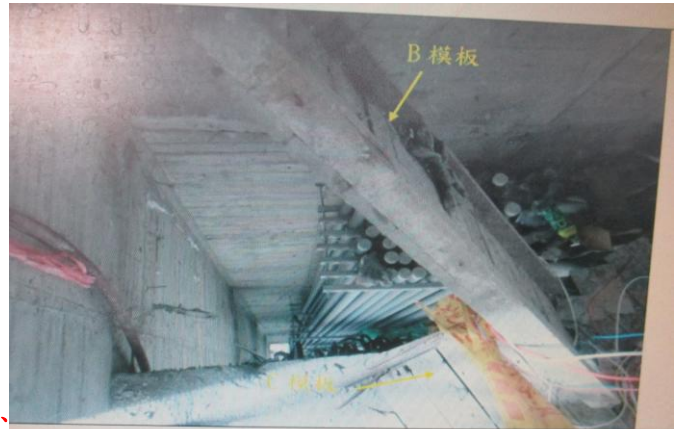
- 1、管道間開口部分設置之護蓋，未以有效方法防止滑溜、掉落、掀出或移動。
- 2、對於進入營繕工程工作場所作業人員，未提供適當安全帽，並使其正確戴用。

照片：罹災者廖○○從7樓管道間墜落至管道間正下方1樓地面  
高度約為19.5公尺。(本照片由6樓管道間往下拍)

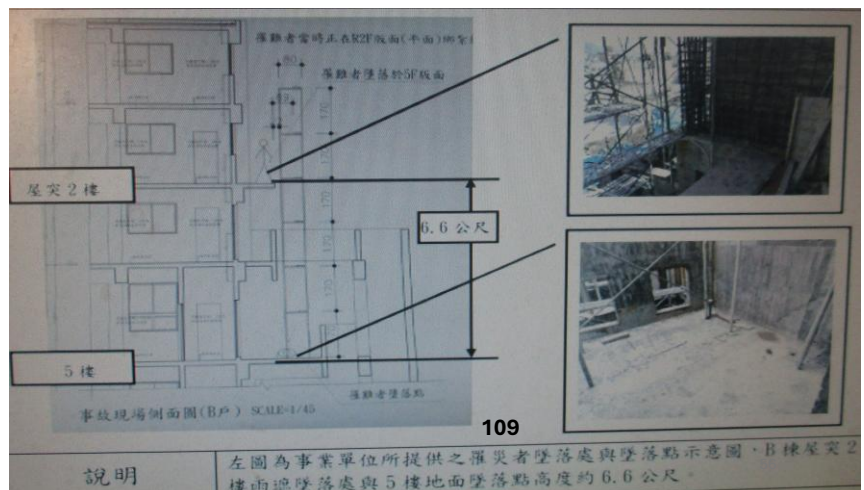
(1) 高度2公尺以上之屋突2樓雨遮邊緣開口部分，未設置護欄或安全網等防護設備。

左圖為事業單位所提供之罹災者墜落處與墜落點示意圖，B棟屋突2樓雨遮墜落處與5樓地面墜落點高度約6.6公尺。

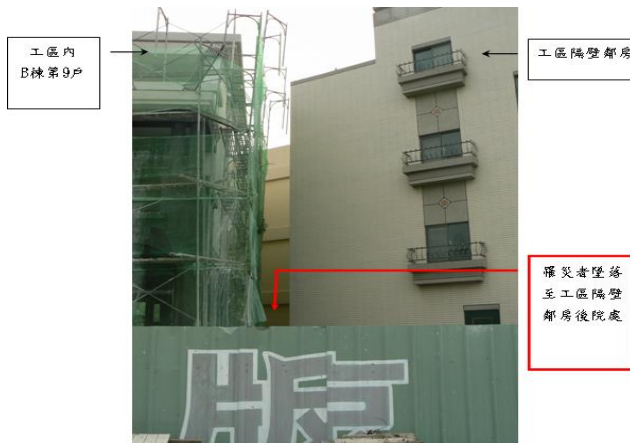
照片1：災害發生地點為第B9戶旁鄰房圍牆內。

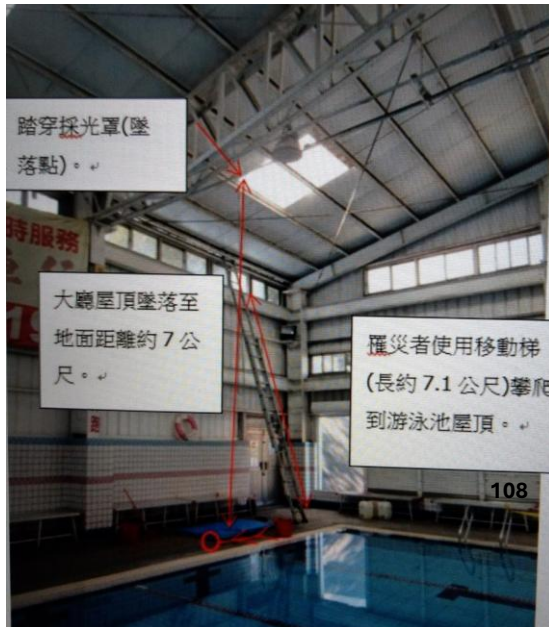
(一)直接原因：罹災者自高度約7公尺之屋頂踏穿塑膠材質採光罩墜落至地面，造成顱腦損傷、顱骨骨折，致神經性休克死亡。

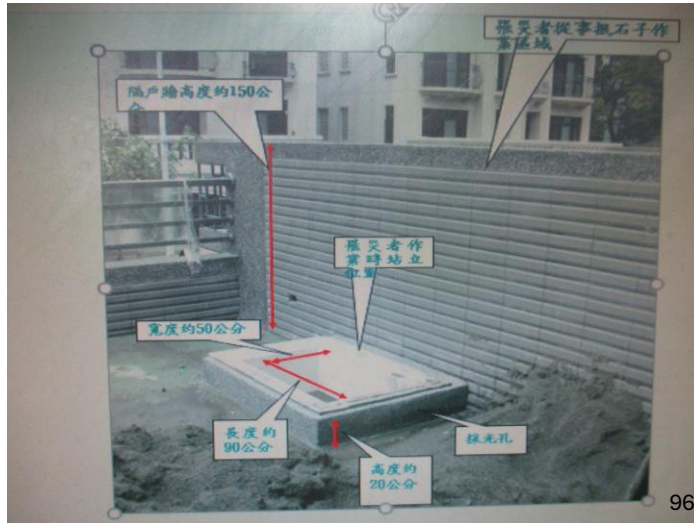
自2樓露台採光孔上踏穿強化玻璃掉落至1樓車庫內(高差3.5公尺)，因頭部外傷顱內出血及其合併症，致多器官功能衰竭，經送醫後不治死亡。

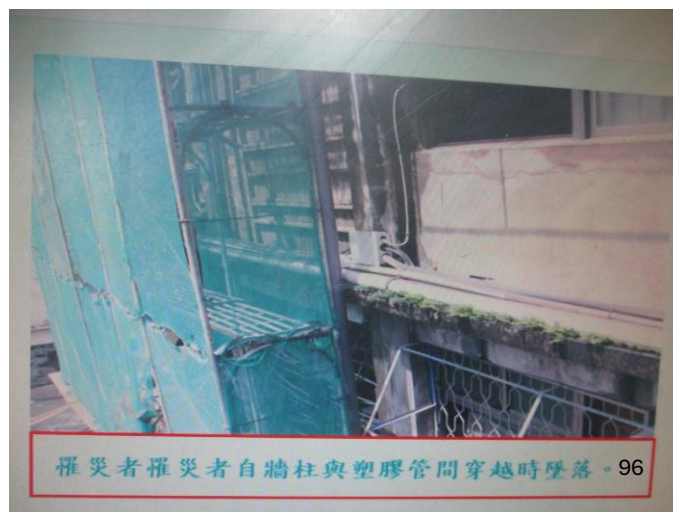
罹災者自高度約5.1公尺屋外樓板凸緣處墜落地面，頭部外傷致顱腦損傷死亡。

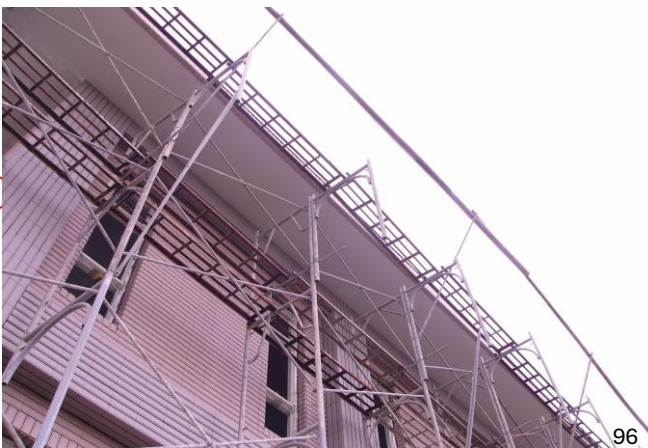
東側施工架未設置護欄、安全網或安全母索等防護設備，

自高度約8公尺東側施工架最上層踏板墜落地面，造成顱腦損傷、胸腹部挫傷合併肋骨骨折致外傷性休克死亡。

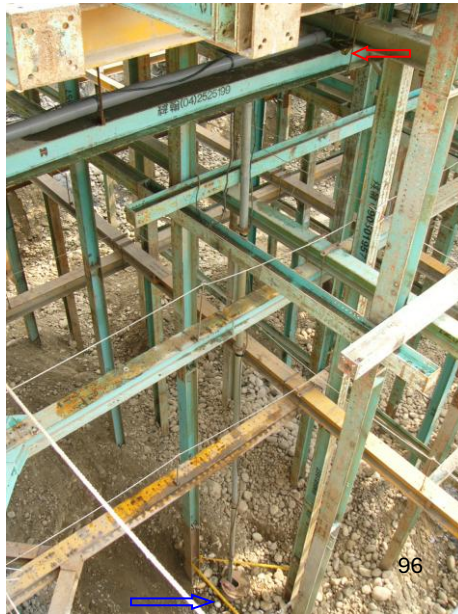
紅箭頭處為罹災勞工所遺留之安全帶，藍箭頭處為罹災勞工墜落後遺留現場之安全帽，墜落高度15.9公尺。

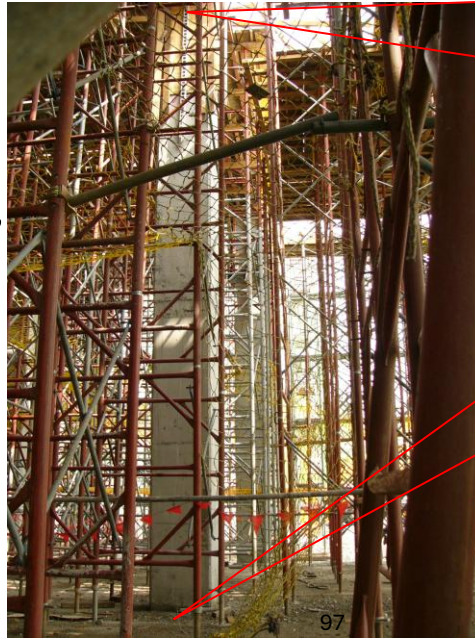
罹災勞工墜落處

罹災勞工落地處

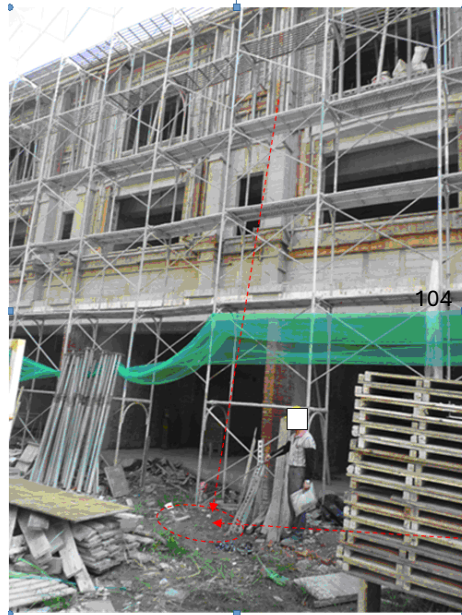
邱○○墜落地面處

(一)直接原因：罹災者邱○○自距地面**高度約6.8公尺之第4層施工架工作臺開口部分**墜落地面，造成顱內出血、顱骨骨折致神經性休克死亡。

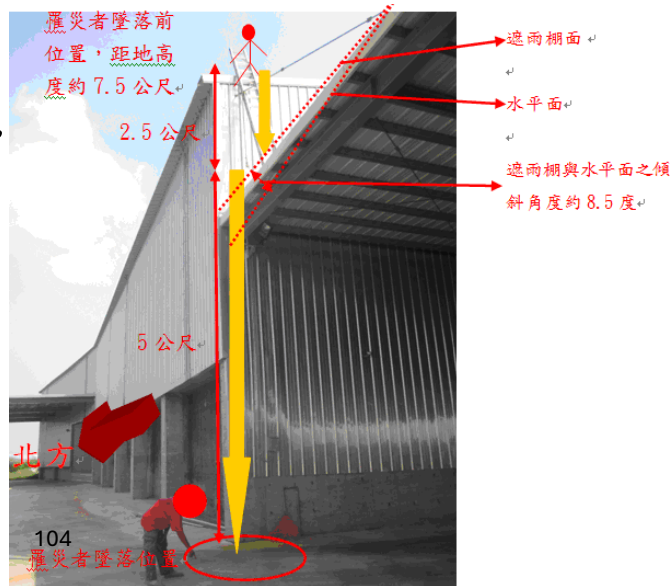
(一)直接原因：罹災者自距地高度7.5公尺之移動梯上墜落至遮雨棚(距地高度5公尺)上，再由遮雨棚側翻滾墜落地面，造成頭部外傷併重度顛腦鈍力損傷，導致創傷性休克不治死亡。

(二)間接原因：不安全狀況：1. 對於使用之移動梯未採取防止滑溜或其他防止轉動之必要措施。2. 對於在高度2公尺以上之高處作業，勞工有墜落之虞者，未使勞工確實使用安全帶、安全帽及其他必要之防護具。

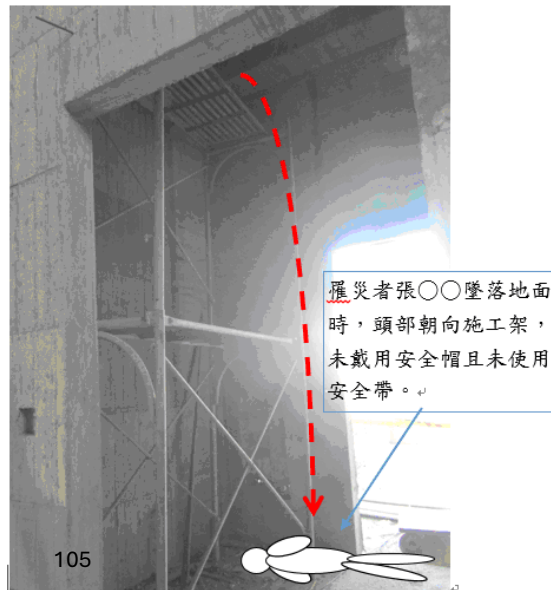
(一)直接原因：罹災者張○○自距地面高度約3.4公尺之施工架工作臺墜落地面，造成頭頸部鈍性傷併多處骨折，致多重器官衰竭死亡。(二)間接原因：不安全狀況：1. 高度2公尺以上施工架工作臺，未設置護欄等防護設備，且未採取使勞工使用安全帶等防止墜落之措施。2. 作業人員未戴用安全帽。

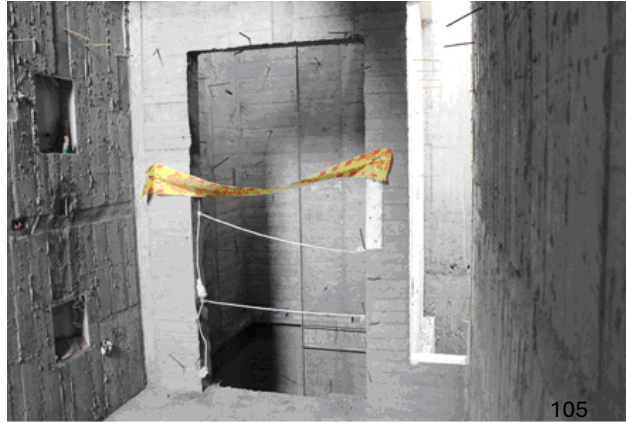
- (一)直接原因：罹災者沈○○自高差約13.8公尺之5樓升降路(電梯井)開口處墜落至1樓升降路(電梯井)所鋪設夾板上，造成血胸、胸部頸部頭部挫傷致呼吸性併發性休克，經送醫急救仍傷重不治死亡。
- (二)間接原因：  
不安全狀況：  
1. 高度2公尺以上之升降路(電梯井)開口部分未設置護欄或安全網，亦未採取使勞工使用安全帶等措施。  
2. 未使勞工戴用安全帽。

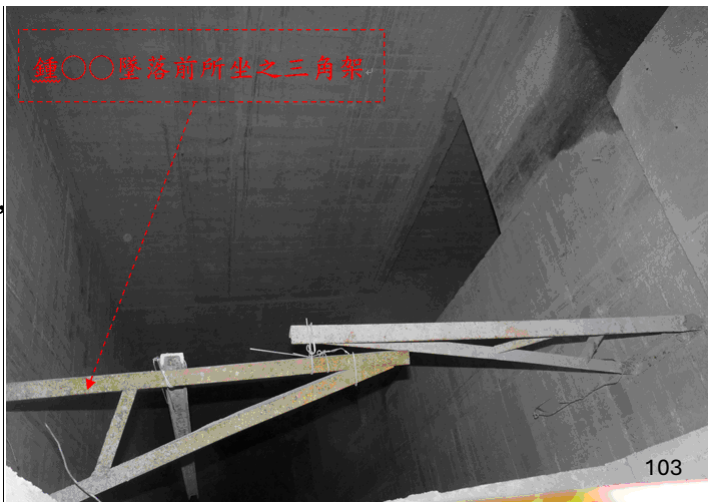
- (一)直接原因：罹災者鍾○○自B棟9樓升降路(電梯井)之三角架墜落至地下1樓垃圾儲存槽底墜落高度約34.98公尺，造成骨盆骨折、右側股骨轉子骨折、右側跟骨骨折、第三腰椎壓迫性骨折、肝臟撕裂傷、腎臟挫傷、頭部外傷合併臉部撕裂傷。
- (二)間接原因：  
高度2公尺以上之9樓升降路(電梯井)開口部分未設置安全網，亦未採取使勞工使用安全帶等措施。

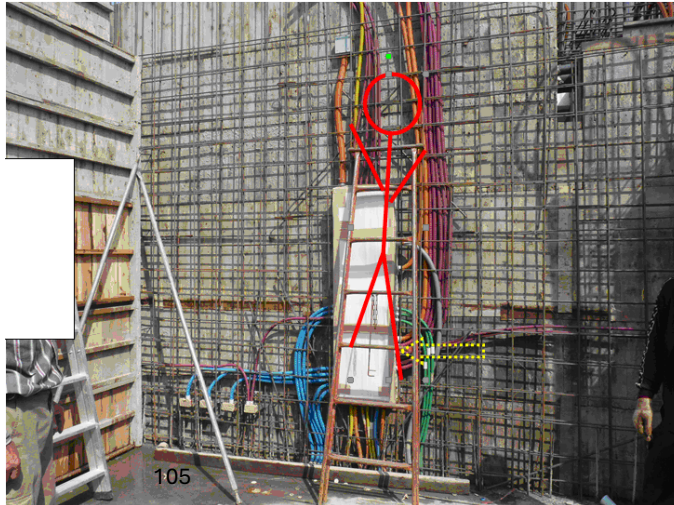
- (一)直接原因：  
下梯時右腳未踩穩鐵管而滑落，身體失去重心往後仰致後腦撞擊到地上堆放之鋼筋堆，造成後腦出血。
- (二)間接原因：  
不安全狀況：  
1. 使用之鋼管合梯未有安全之防滑梯面。  
2. 作業人員未正確戴用安全帽。  
3. 堆放鋼筋未妥為規劃。

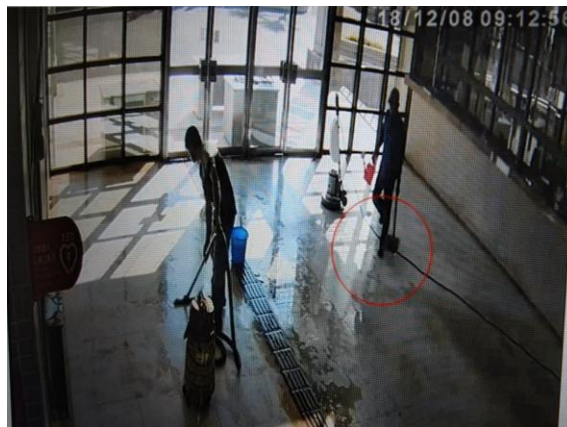
- (一)直接原因：罹災者鄭○○從事清潔除蠟作業時滑倒撞擊頭部，造成顱腦損傷致中樞神經性休克死亡。
- (二)間接原因：  
不安全狀況：工作場所之地板因除蠟作業濕滑，且打磨機電線放置於行走動線上。
- (三)基本原因：  
(1) 未辦理職業安全衛生教育訓練。  
(2) 未訂定安全衛生工作守則。  
(3) 未訂定職業安全衛生管理計畫且未有執行紀錄。

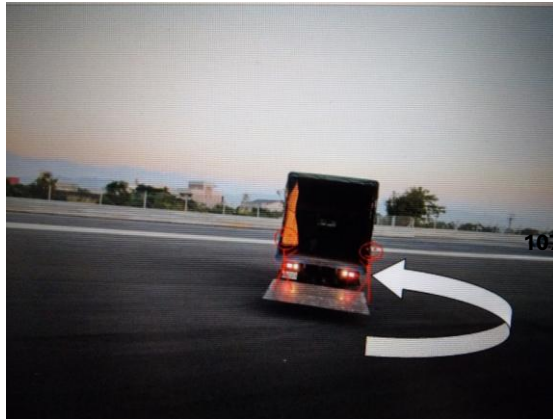
- (一)直接原因：罹災者吳○○站立於行駛中之貨車車後升降台，發生墜落、滾落至地面，造成創傷性顱內出血開顱術後，致呼吸衰竭死亡。
- (二)間接原因：不安全狀況：勞工搭乘於行駛中之貨車搖動致有墜落之虞之位置。
- (三)基本原因：
  - (1)未置職業安全衛生業務主管。
  - (2)未實施職業安全衛生教育訓練。
  - (3)未訂定自動檢查計畫及未實施自動檢查。
  - (4)未訂定職業安全衛生管理計畫且未有執行紀錄或文件。

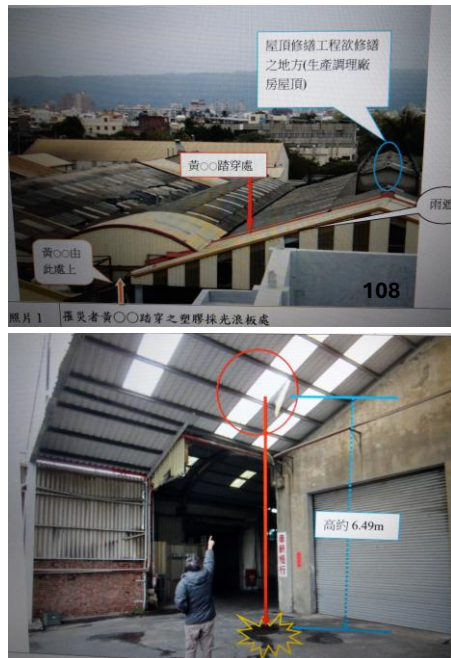
(一)直接原因：罹災者黃○○自高度6.49公尺之屋頂處踏穿塑膠採光浪板墜落至地面致死。

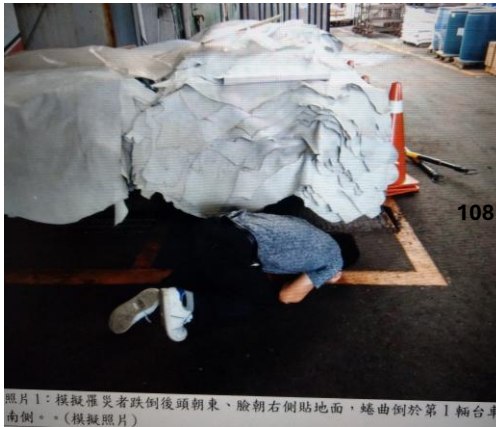
照片1：模擬罹災者跌倒後頭朝東、臉朝右側貼地面，蜷曲倒於第1輛台車南側。。(模擬照片)
