# 切割捲夾危害預防

財團法人  
職業災害預防及重建中心

勞動部職業安全衛生署

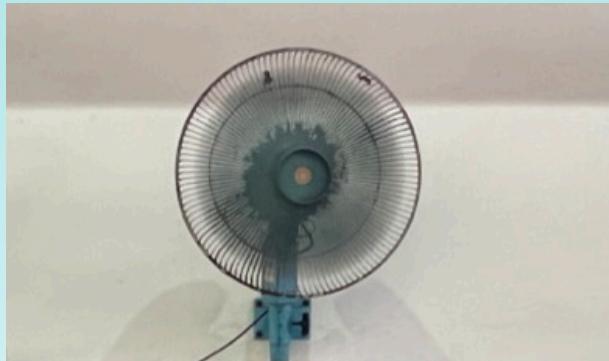
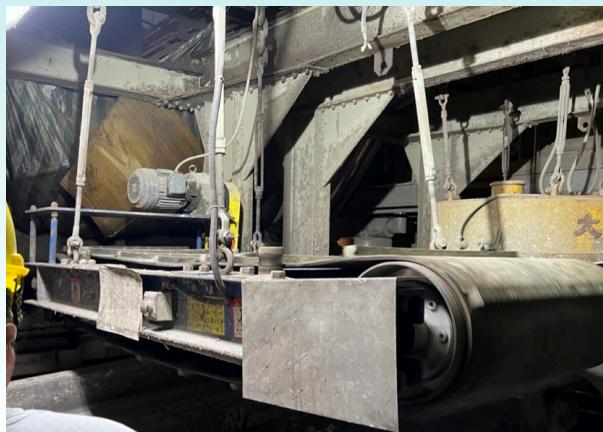
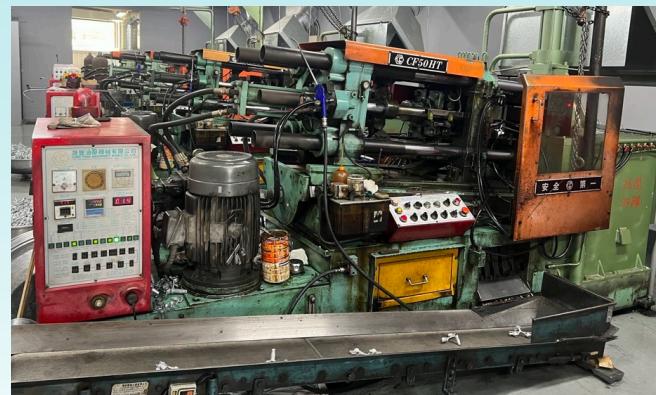
旋轉動作：元件之間的轉動，電扇

往復動作：元件往覆來回的運動，射出成型機

直線動作：元件連續單向運動，輸送帶

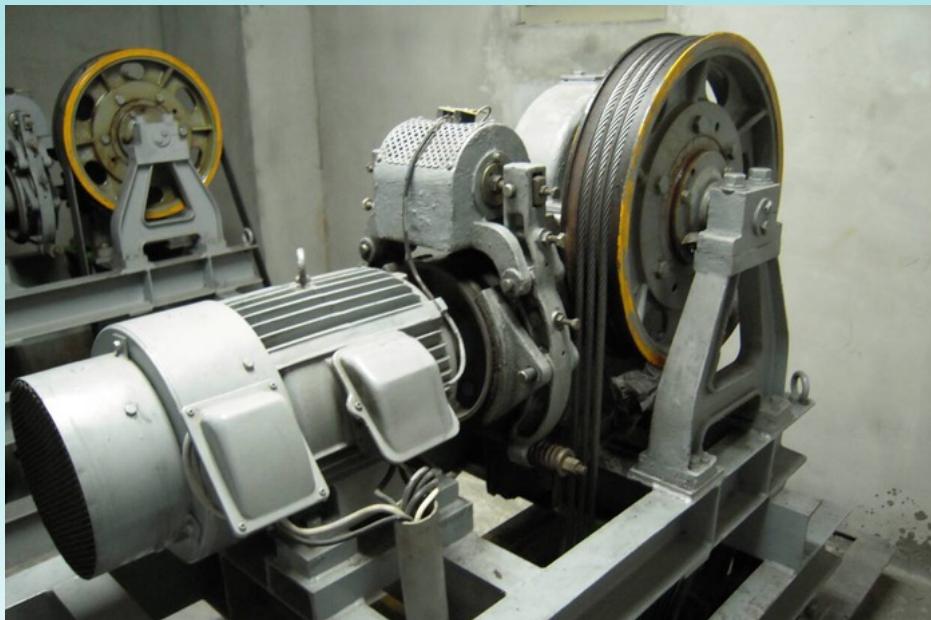
✗

# 動力傳動區設置護罩

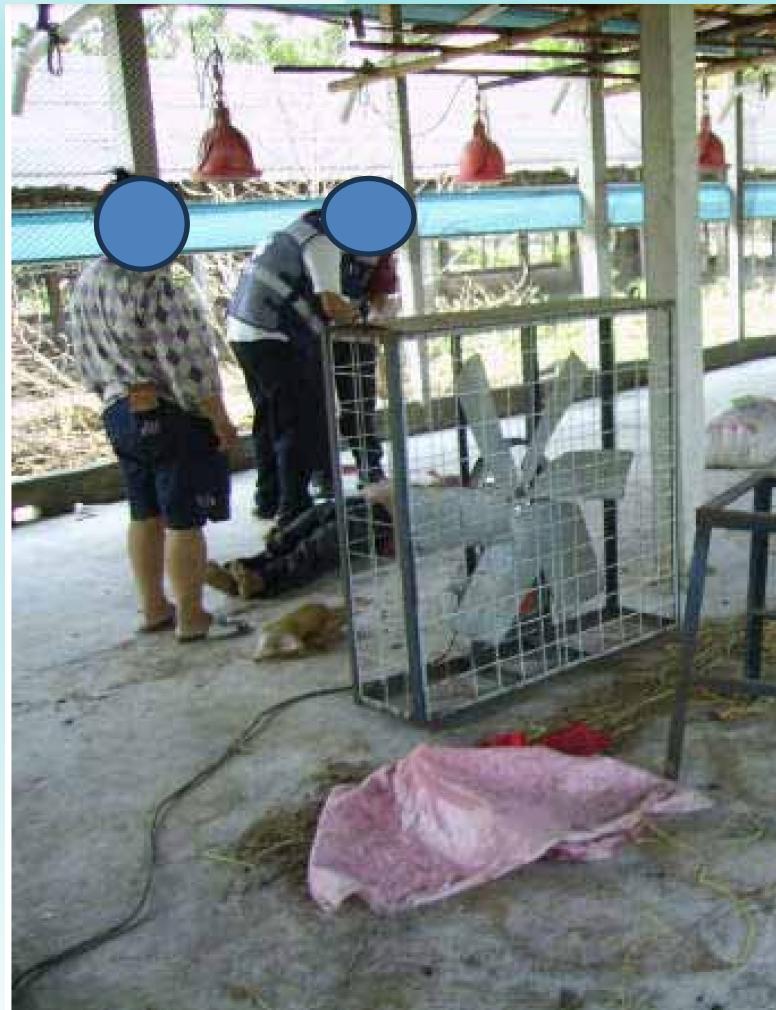
# 災害示意圖：

96年8月28日5時45分許，勞工蔡○○與罹災者開始從事搬運裝有雞屎之塑膠袋欲作堆肥使用工作，約8時50分許，罹災者表示應行休息，隨即開啟現場之工業風扇，蔡員蹲於距該工業風扇4至5米柱子旁休息，隨後聽到「卡、卡」聲響轉頭探看，罹災者頭部被傾倒之工業風扇後側開口捲入，頭蓋骨被割起二塊約10公分見方大小，血流不止，蔡員即刻關閉工業風扇電源，開車向路人借用手機撥110求救，以救護車送往義大醫院急救，延至96年9月22日15時許傷重死亡。

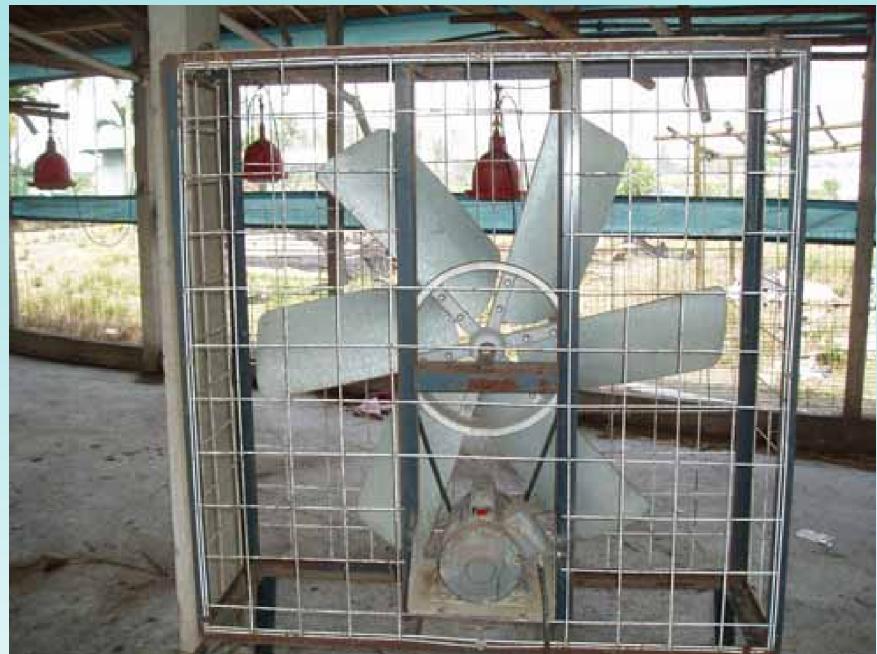
照片 2：工業風扇

扇風機捲入點未設置護網

(一) 直接原因：頭部被傾倒工業風扇捲入

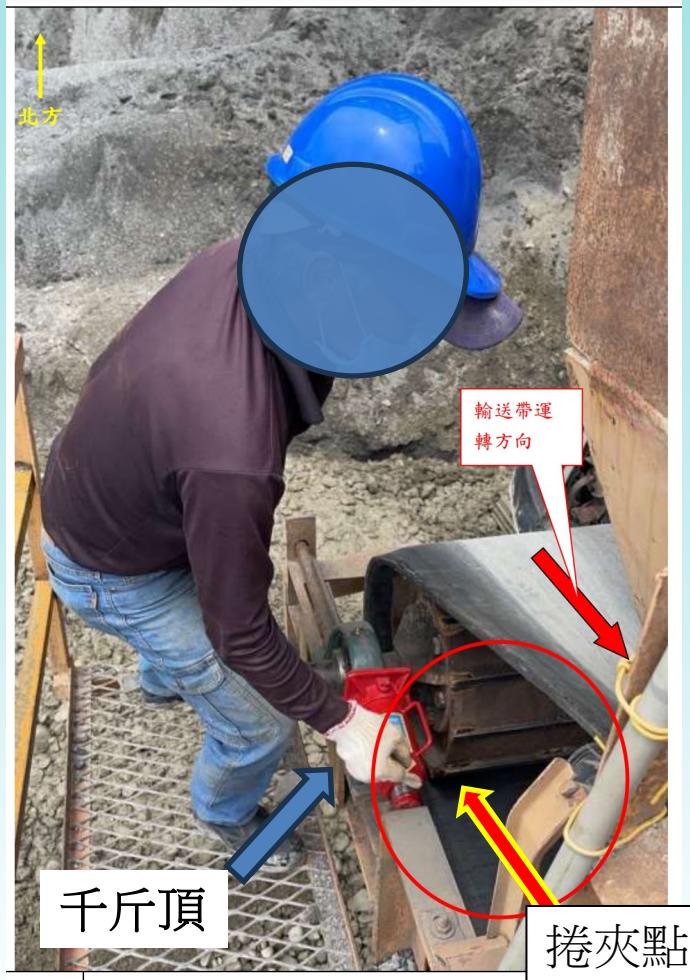
# 示意照片：罹災者使用千斤頂從事肇災砂石 輸送機輸送帶調整作業

(一)直接原因：罹災者遭運轉中之砂石輸送機尾輪及輸送帶捲夾，造成其上肢挫裂傷離斷，致低血容性休克死亡。

- (1)輸送機尾輪捲入點處未設護罩、護圍等設備。
- (2)未於輸送機之適當位置設置緊急制動裝置。
- (3)於輸送機尾輪處從事輸送機輸送帶調整作業時，未停止機械運轉

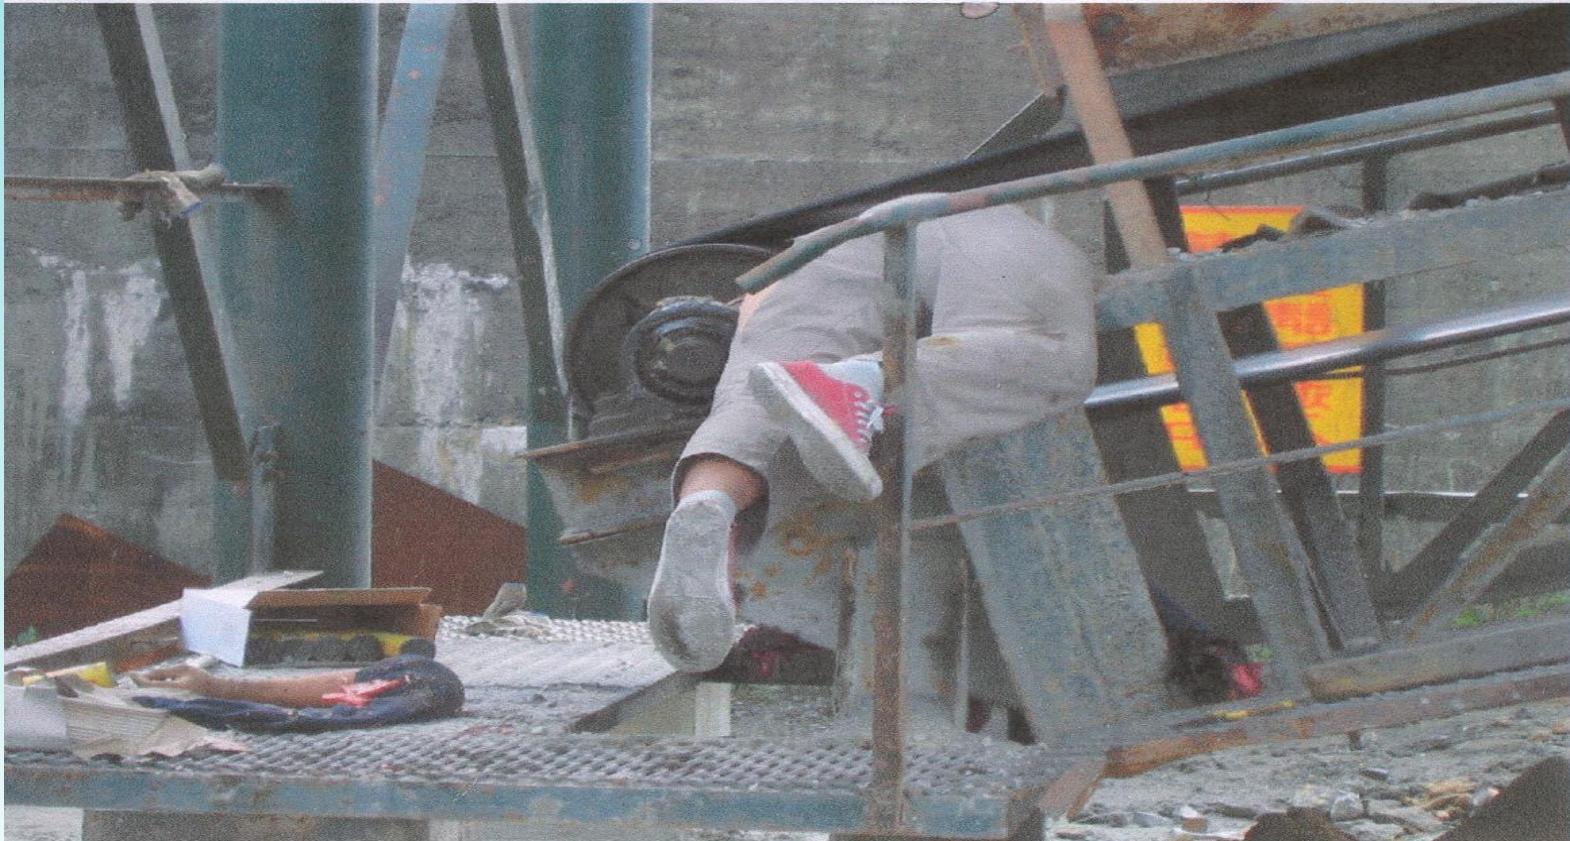
從事輸送機檢修作業時未先停機且捲夾點  
未設護罩或護圍被輸送帶滾輪捲入致

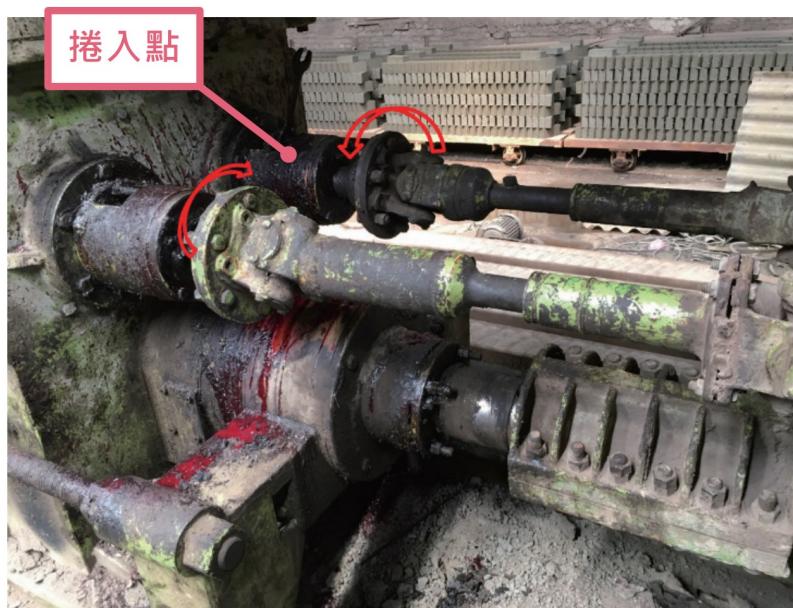
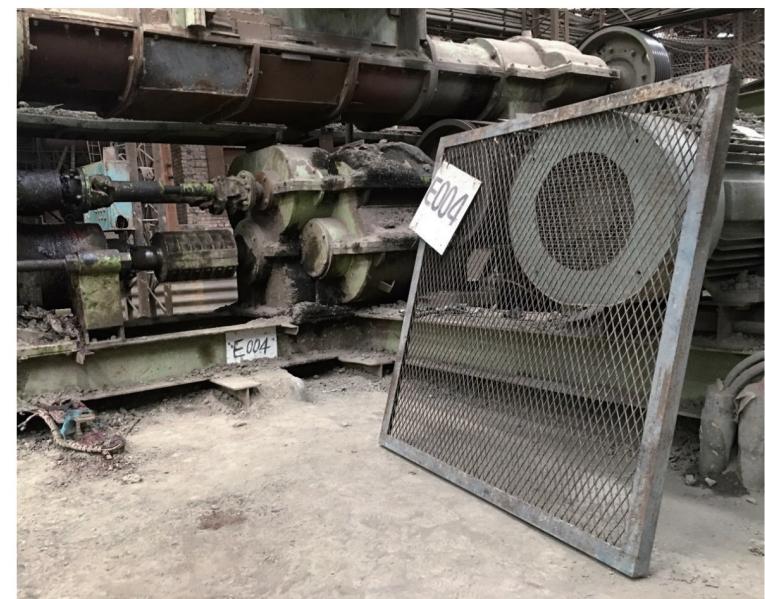
# 事故照片

109年3月11日罹災者於工廠內從事製磚機中之成型機調整作業時，因未於傳動軸處設置護罩等設備，亦未停止該機械運轉，致罹災者遭運轉中傳動軸捲入致死。

罹災者遭運轉中傳動軸捲入，造成顱骨開放、粉碎性骨折及腦組織剝離，最後因中樞神經性休克死亡。

- 一、雇主對於機械之原動機、轉軸、齒輪、帶輪、飛輪、傳動輪、傳動帶等有危害勞工之虞之部分，應有護罩、護圍、套洞、跨橋等設備。
- 二、雇主對於機械之掃除、上油、檢查、修理或調整有導致危害勞工之虞者，應停止相關機械運轉及送料。
- 三、雇主應依其事業單位之規模、性質，訂定職業安全衛生管理計畫，要求各級主管及負責指揮、監督之有關人員執行。
- 四、雇主依規定實施之自動檢查，應訂定自動檢查計畫。
- 五、雇主對一般勞工，應依工作性質使其接受安全衛生在職教育訓練。

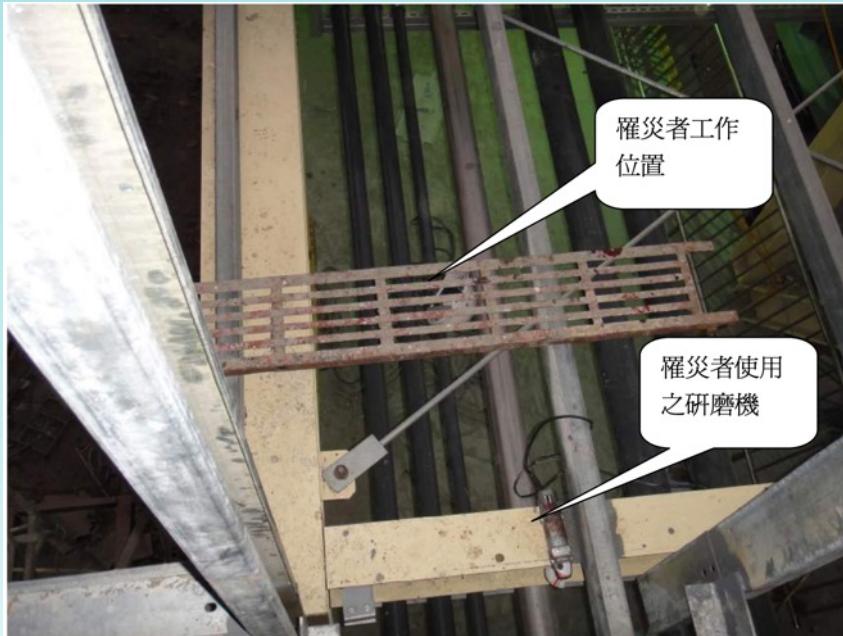
空橋管線下視圖，由三樓往下看。

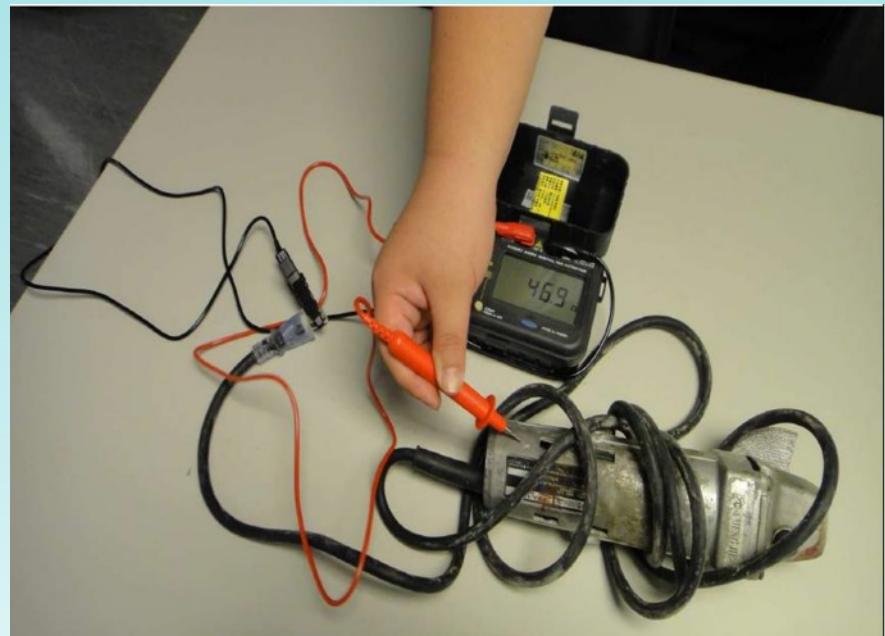
研磨機絕緣測試，研磨機插頭與外殼間之電阻為  $46.9\Omega$ ，屬絕緣不良狀態。

- 直接原因：從事對地電壓 110V C 型鋼切割作業感電休克死亡。
- 間接原因：不安全狀況：
  1. 於鋼架上使用手提研磨機，未設置防止感電用漏電斷路器。
  2. 手提研磨機未設置護罩。
  3. 手提研磨機絕緣不良。
- 基本原因：
  1. 未落實用電管理及用電安全教育訓練。
  2. 未落實電動手工具自動檢查。

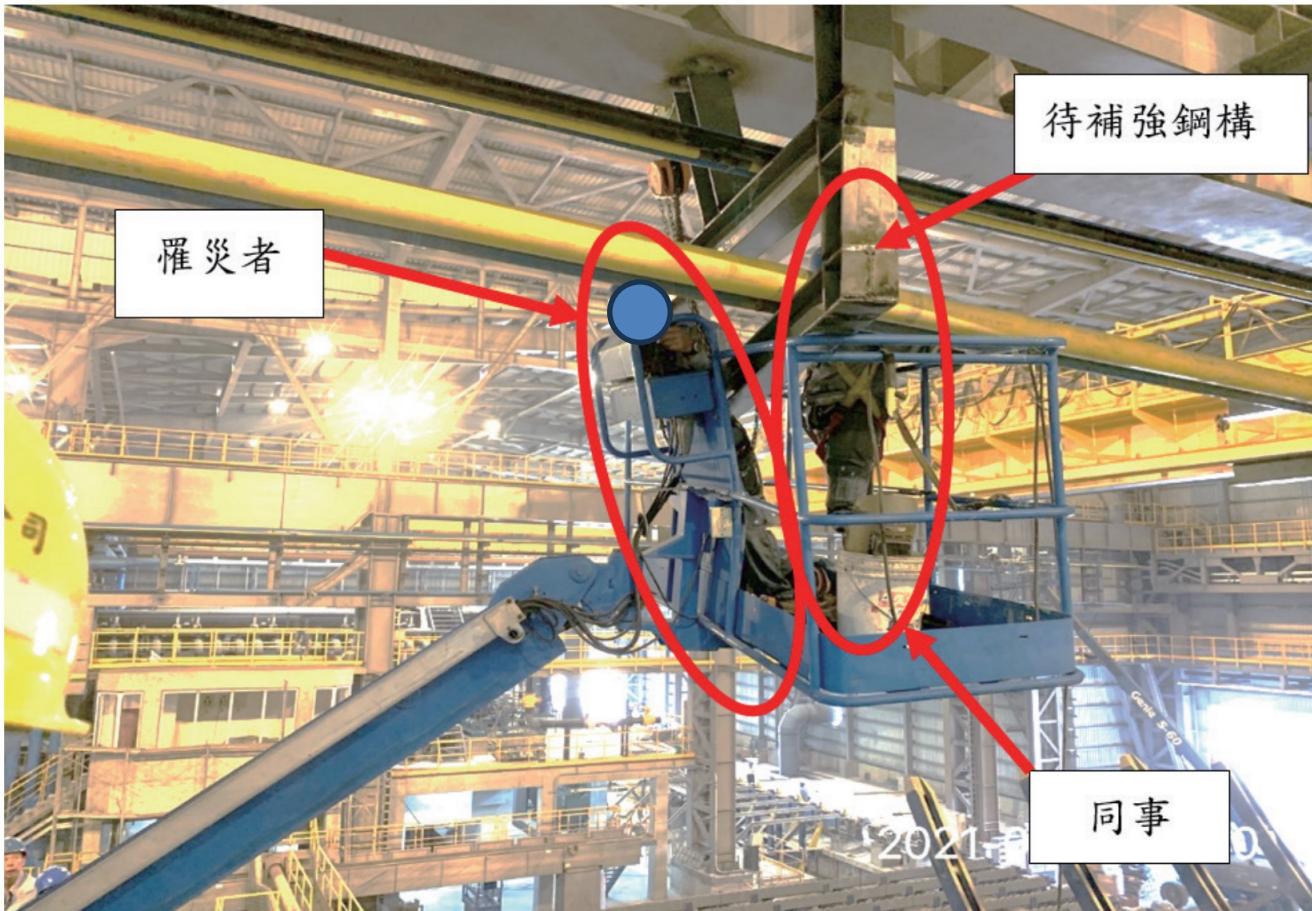
# 事故照片

▲ 罷災者被夾壓於高空工作車工作台控制面板及待補強鋼構間。

罹災者即被夾壓於高空工作車之工作台控制面板與待補強鋼構間，造成罹災者頭胸腹部外傷併發窒息及雙側肋骨多處骨折，致血胸、腹腔內損傷出血及呼吸性休克而死亡。

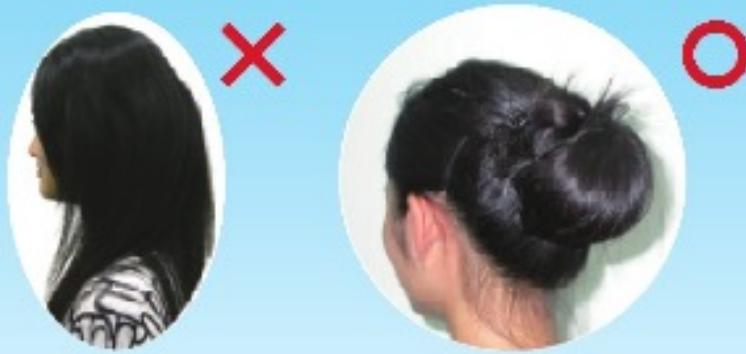
圖3 工作時頭髮應盤起、固定

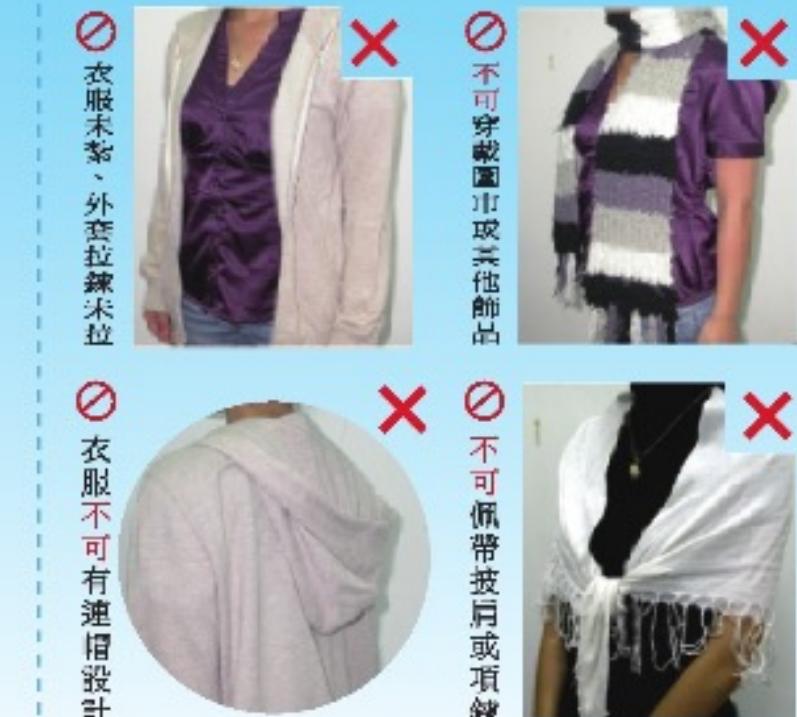
工作中應著合身的衣服並整齊，外套應拉妥，**扣上鉤子拉上拉鍊或**  
**扣上鉤子拉上拉鍊**使衣擺貼身。

圖5 錯誤的工作衣著

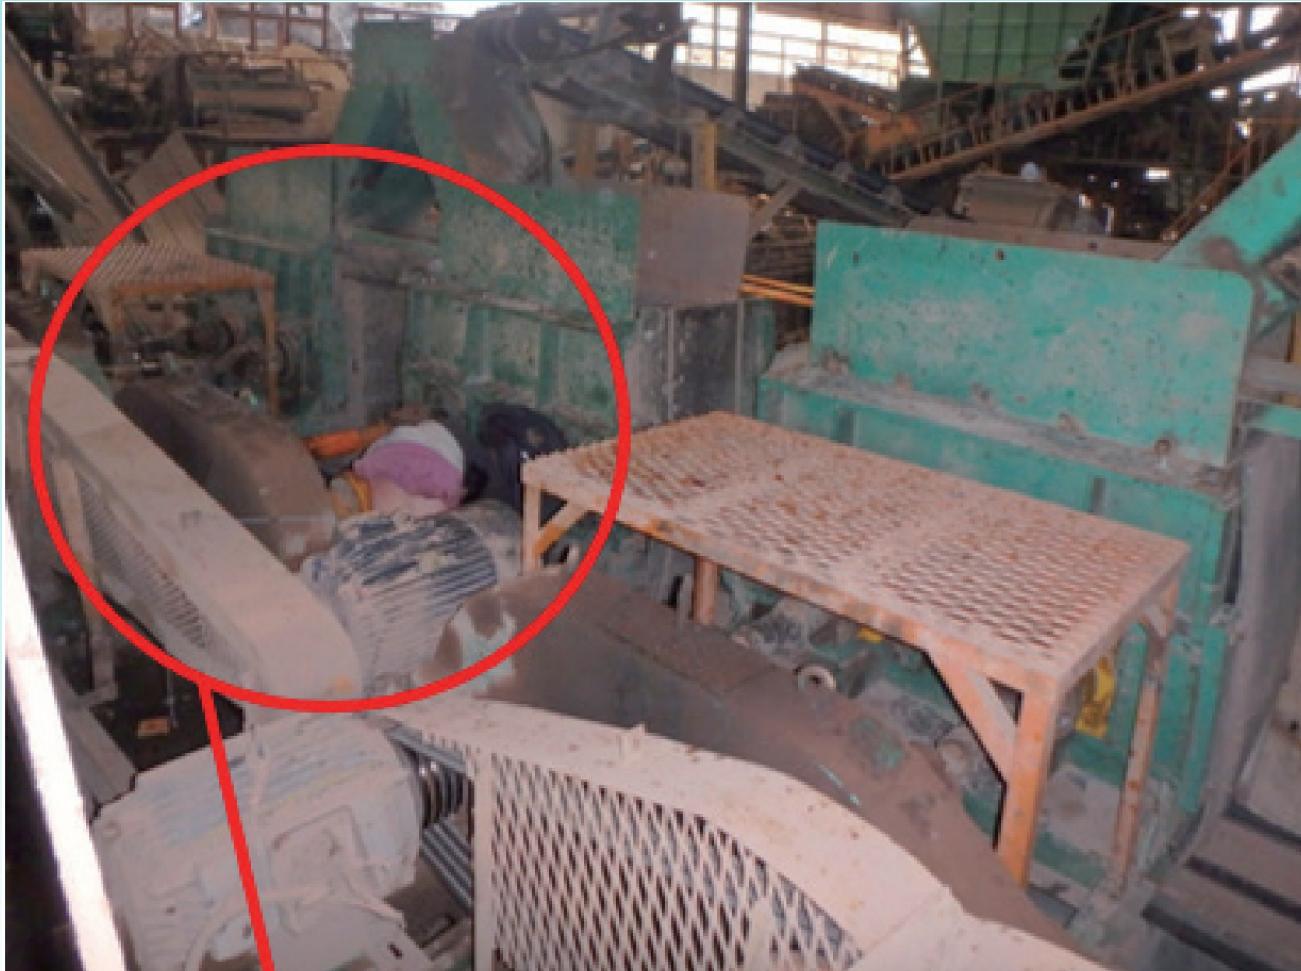
# 現場照片

110年2月2日罹災者將對滾輪1號機停機以便檢修，2、3、4號機未停機；同事甲君發現對滾輪2號機有螺絲鬆脫，至操控台拿板手時看到罹災者在對滾輪4號機旁，之後聽到對滾輪3號機有物體撞擊聲，和同事乙君查看發現罹災者捲曲於3號機轉軸上，立即通報磚廠其他同仁，拆除3號機轉軸上方鋼網平台救出罹災者，惟罹災者當場已死亡。

罹災者進行對滾輪機檢修作業時，因相關機械未停止運轉及送料，致遭3號機轉軸捲入，造成罹災者左右下肢斷裂及肋骨骨折，並因大量失血休克死亡。

- 一、雇主對於機械之掃除、上油、檢查、修理或調整有導致危害勞工之虞者，應停止相關機械運轉及送料。為防止他人操作該機械之起動等裝置或誤送料，應採上鎖或設置標示等措施，並設置防止落下物導致危害勞工之安全設備與措施。
- 二、雇主應依其事業單位之規模、性質，訂定**職業安全衛生管理計畫**，要求各級主管及負責指揮、監督之有關人員執行。
- 三、雇主對新僱勞工或在職勞工於變更工作前，應使其接受適於各該工作必要之安全衛生教育訓練。

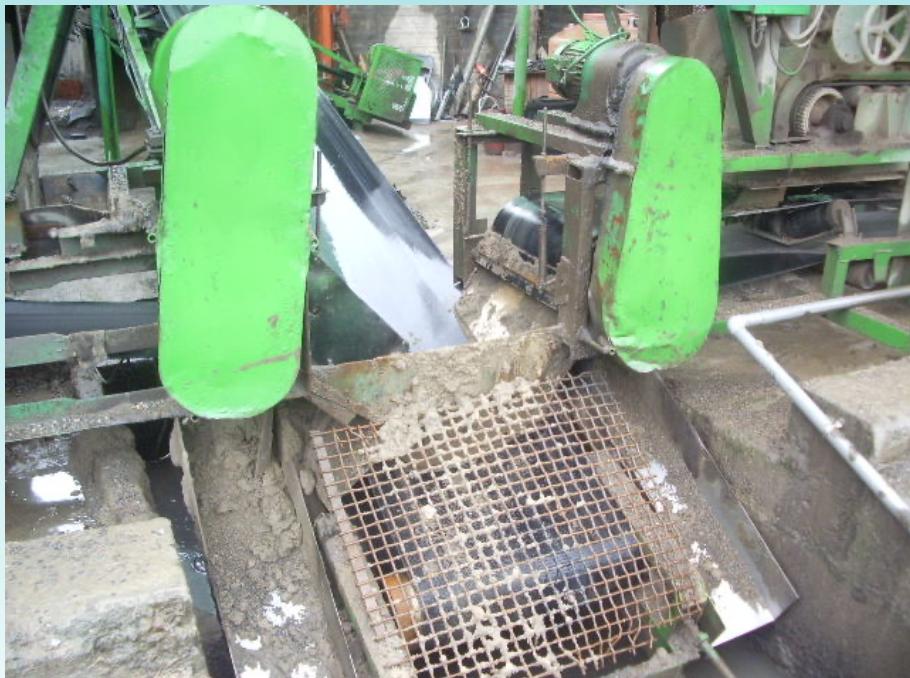
傳動帶護罩

第43條 雇主對於機械之原動機、轉軸、齒輪、帶輪、飛輪、傳動輪、傳動帶等有危害勞工之虞之部分，應有護罩、護圍、套胴、跨橋等設備。

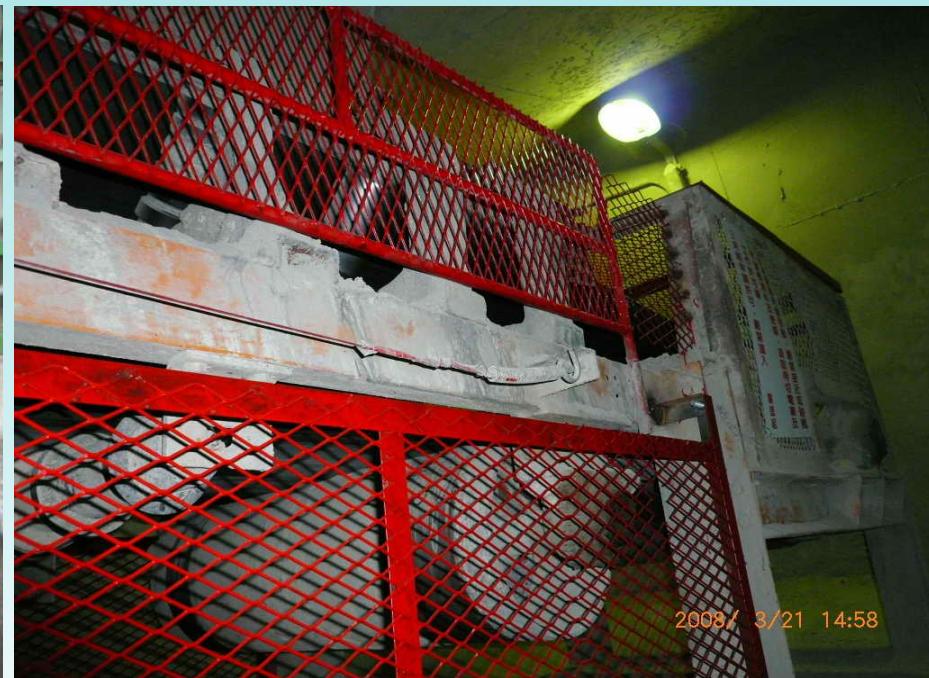
輸送帶護圍及緊急拉繩

第45條 雇主對於使用動力運轉之機械，具有顯著危險者，應於適當位置設置有明顯標誌之緊急制動裝置，立即遮斷動力並與制動系統連動，能於緊急時快速停止機械之運轉。

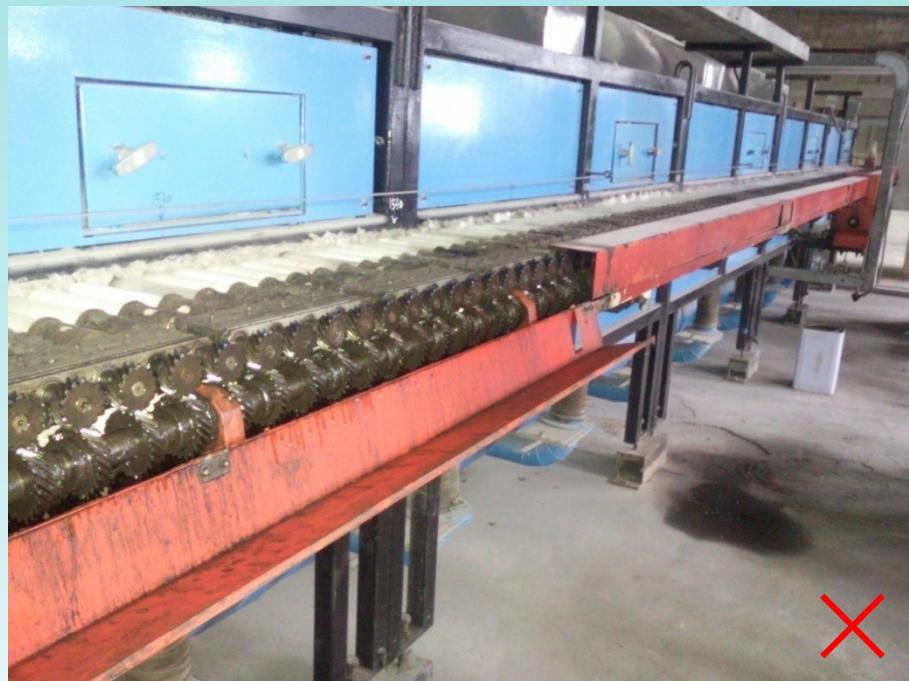
齒輪捲夾點護罩未關閉

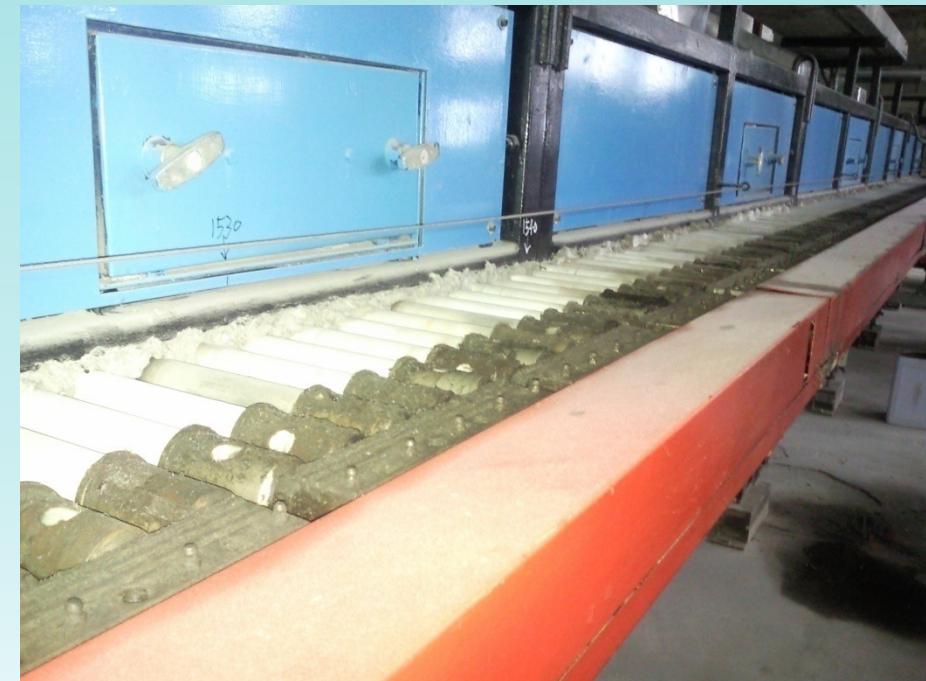
齒輪捲夾點護罩已關閉

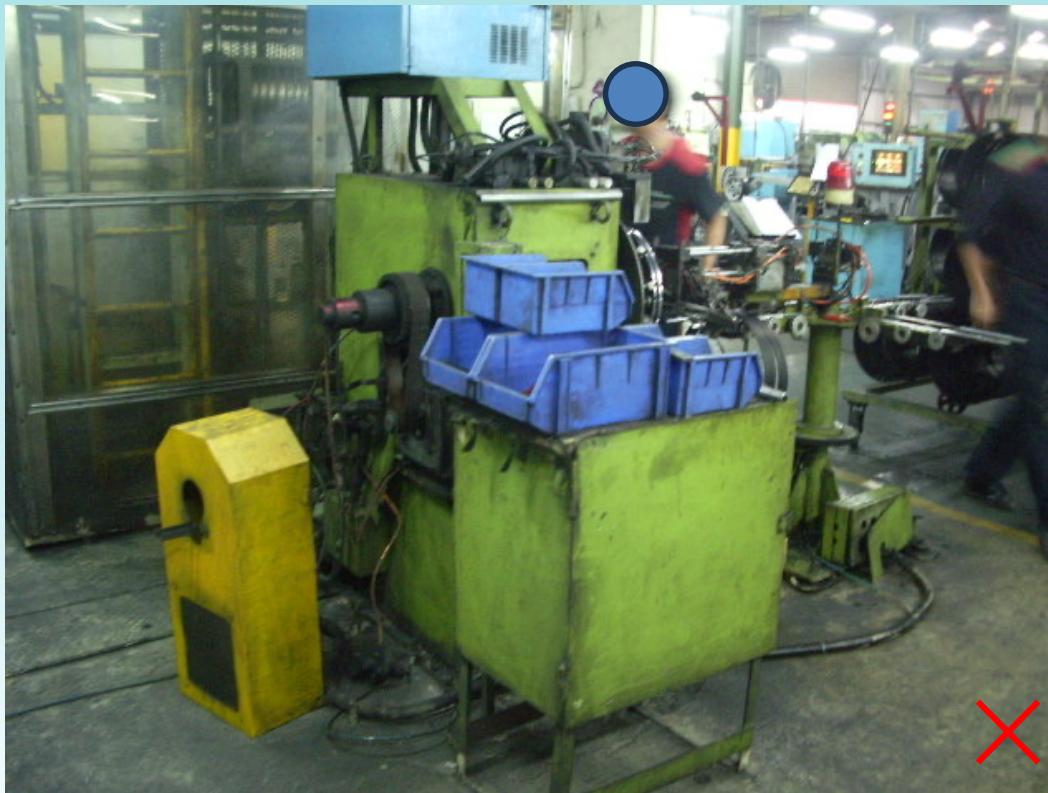
設備維修、調整後之傳動帶護罩未確實裝設
