# 切割捲夾危害預防

講師：黃武雄

財團法人  
職業災害預防及重建中心

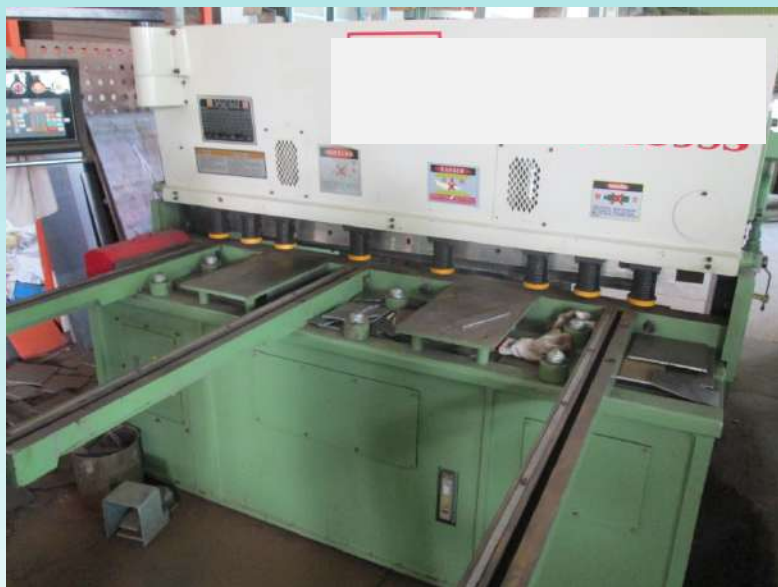
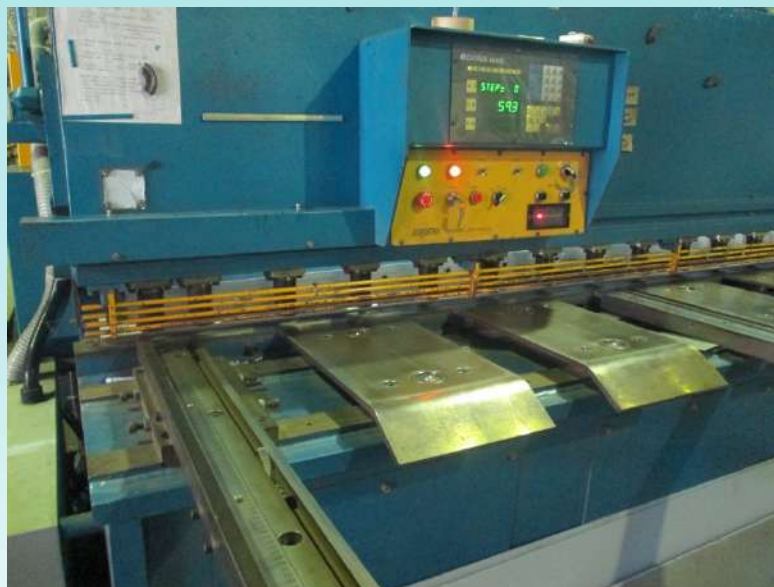
壓夾點設置護圍

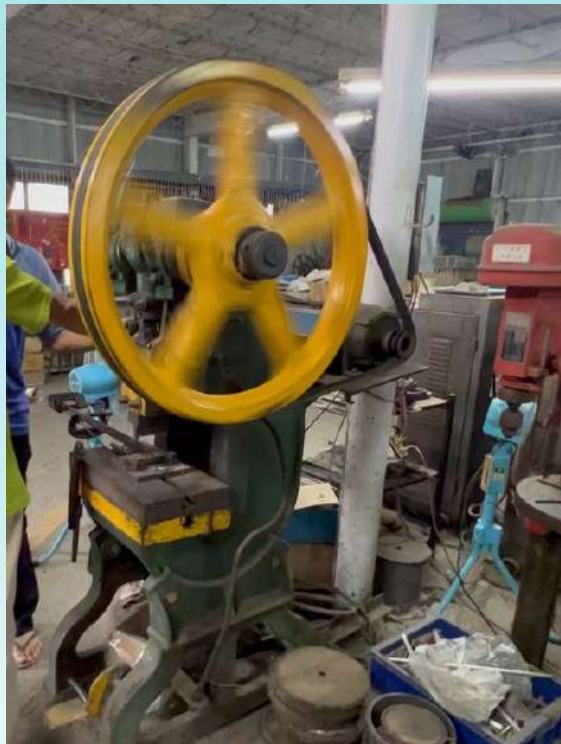
傳動機械之傳動輪、  
傳動帶應設置護罩方  
可避免捲入

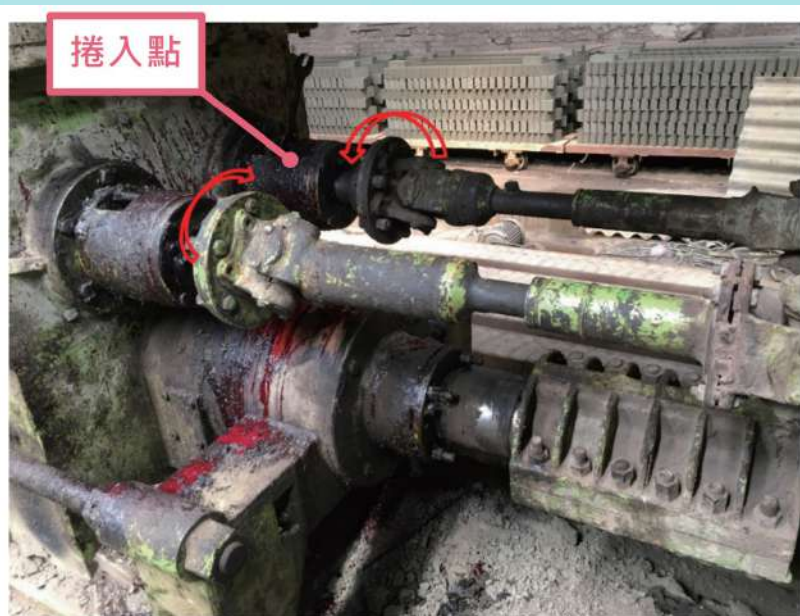
▲ 罹災者遭成型機運轉之傳動軸捲入。

罹災者遭運轉中傳動軸捲入，造成**顱骨開放、粉碎性骨折**及腦組織剝離，最後因中樞神經性休克死亡。

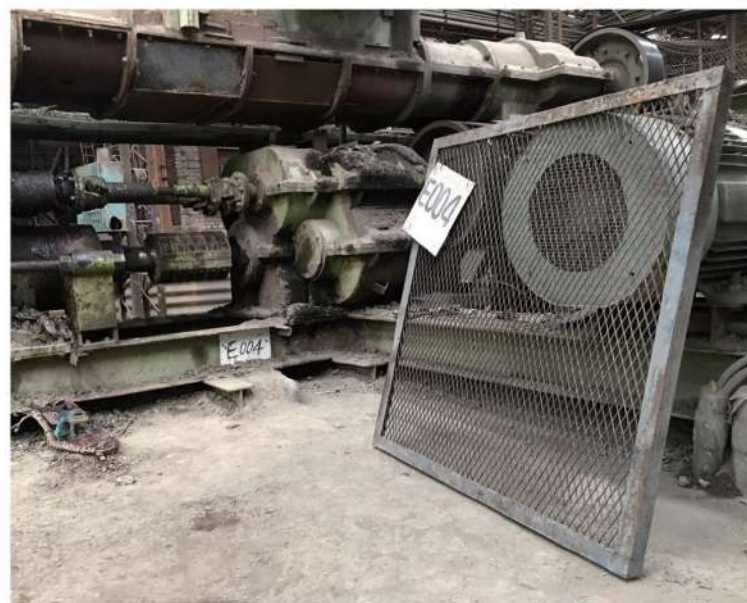
▲ 未於傳動軸有危害勞工之虞處設置護罩、護圍、套洞、跨橋等安全設備，亦未停止該機械運轉。

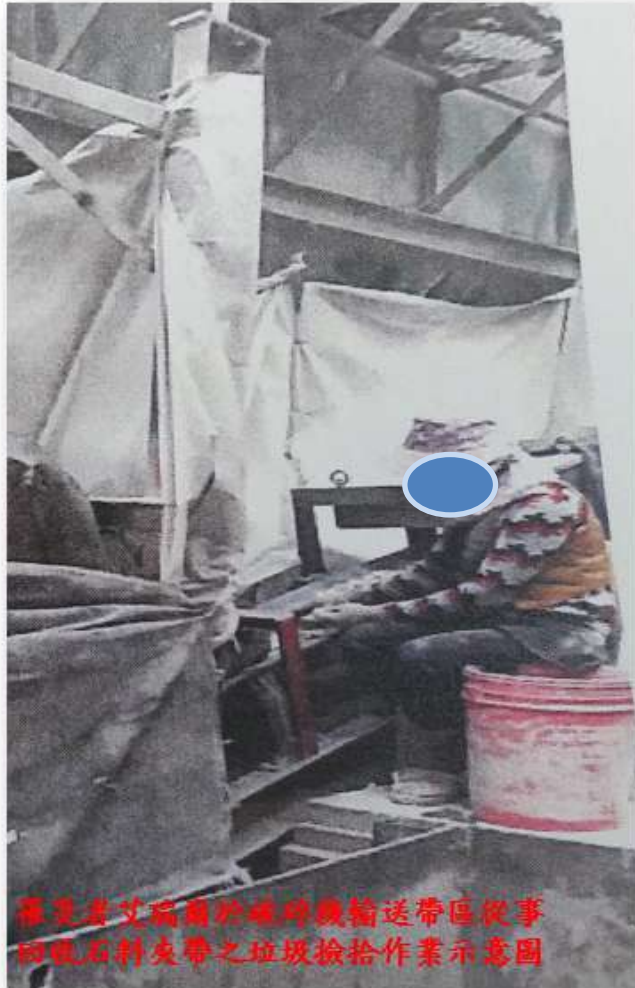
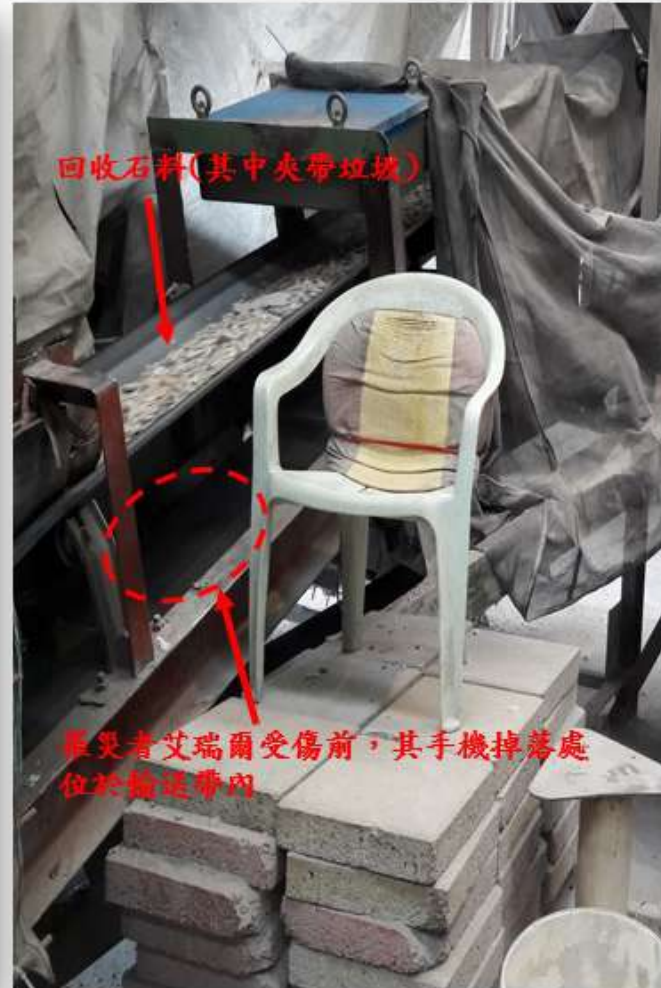
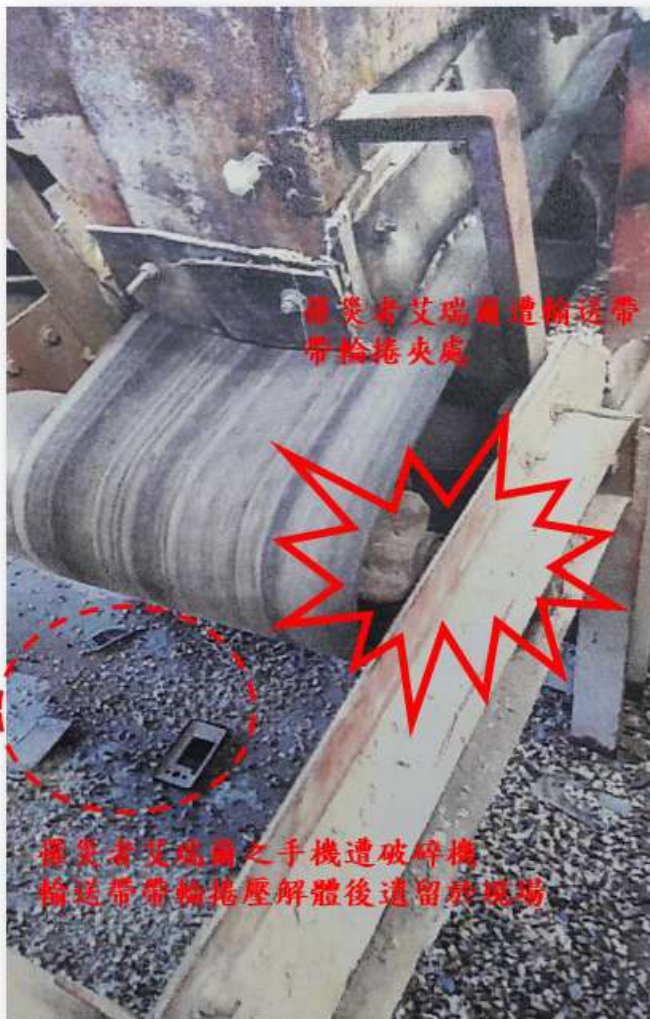
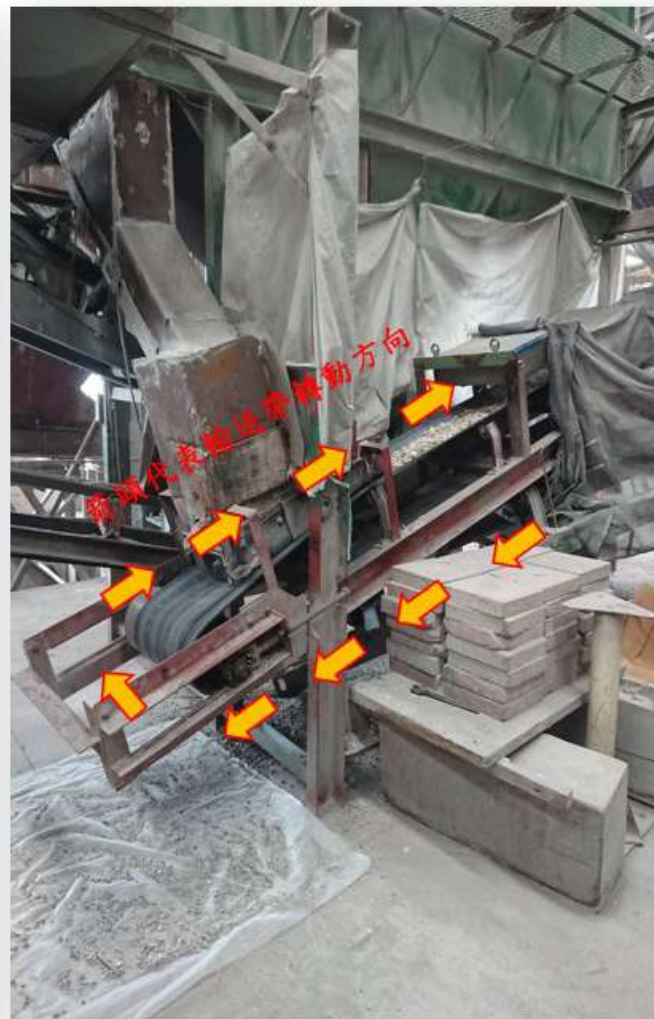
- (一)直接原因：罹災者撿拾手機時，右手不慎遭破碎機輸送帶帶輪 捲入，造成右手前肢斷裂。
- (二)間接原因：
  - (1) 未設置護罩、護圍等設備。
  - (2) 未於適當位置設置緊急制動裝置。
  - (3) 異物掃除時未停止機械運轉。

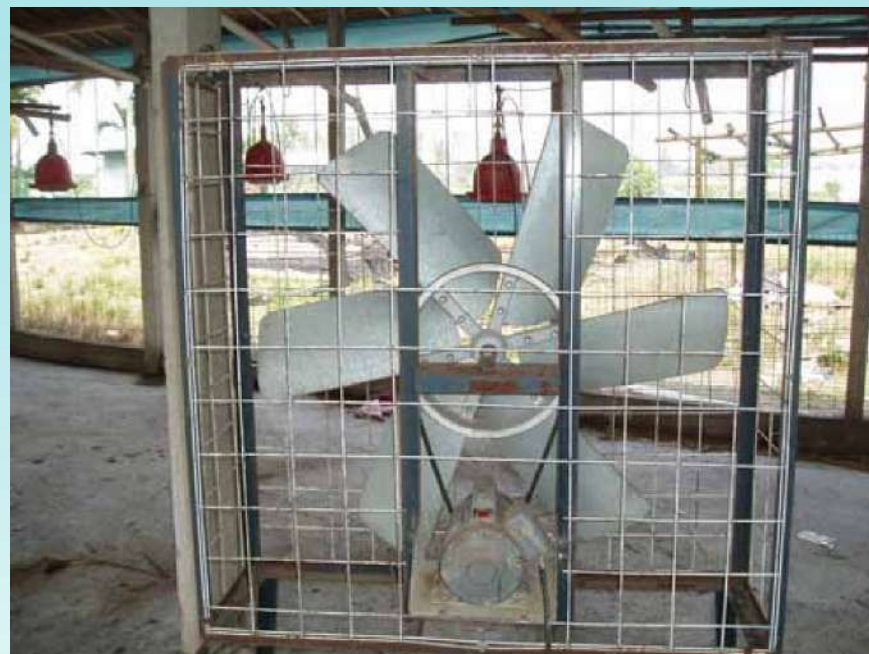
照片 2：工業風扇

扇風機捲入點未設置護網

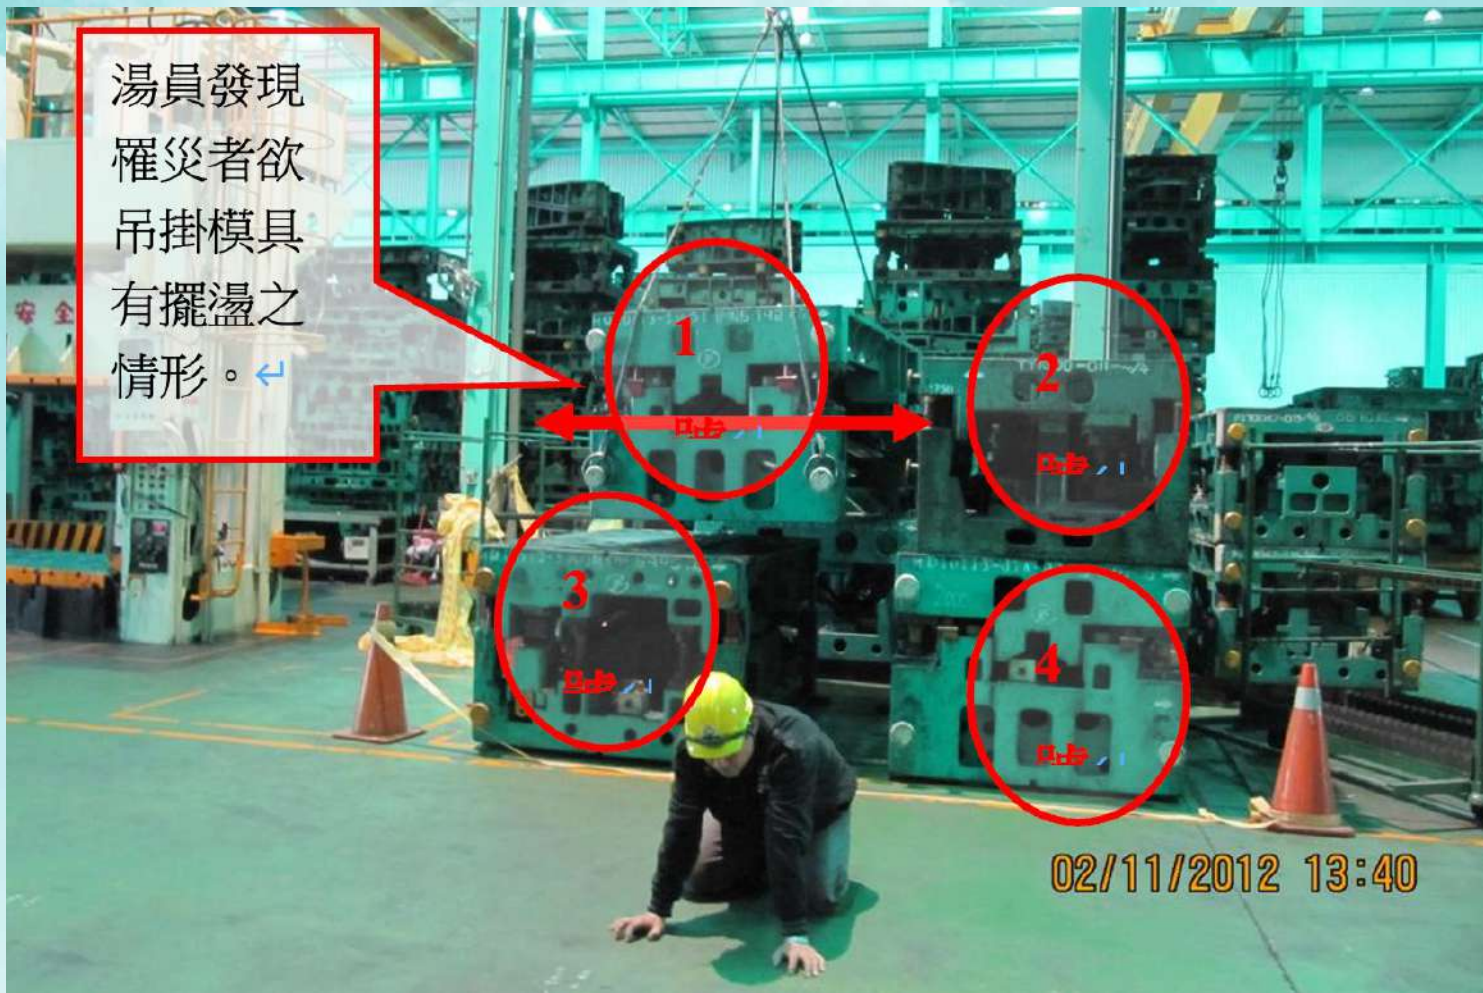
模擬罹災者右手握著固定式起重機遙控器趴在待修模具旁地面位置，罹災者正使用固定式起重機欲將1號模具吊掛至地面拆解維修，該模具長約180公分、寬約140公分、高約93公分、重約5700公斤。

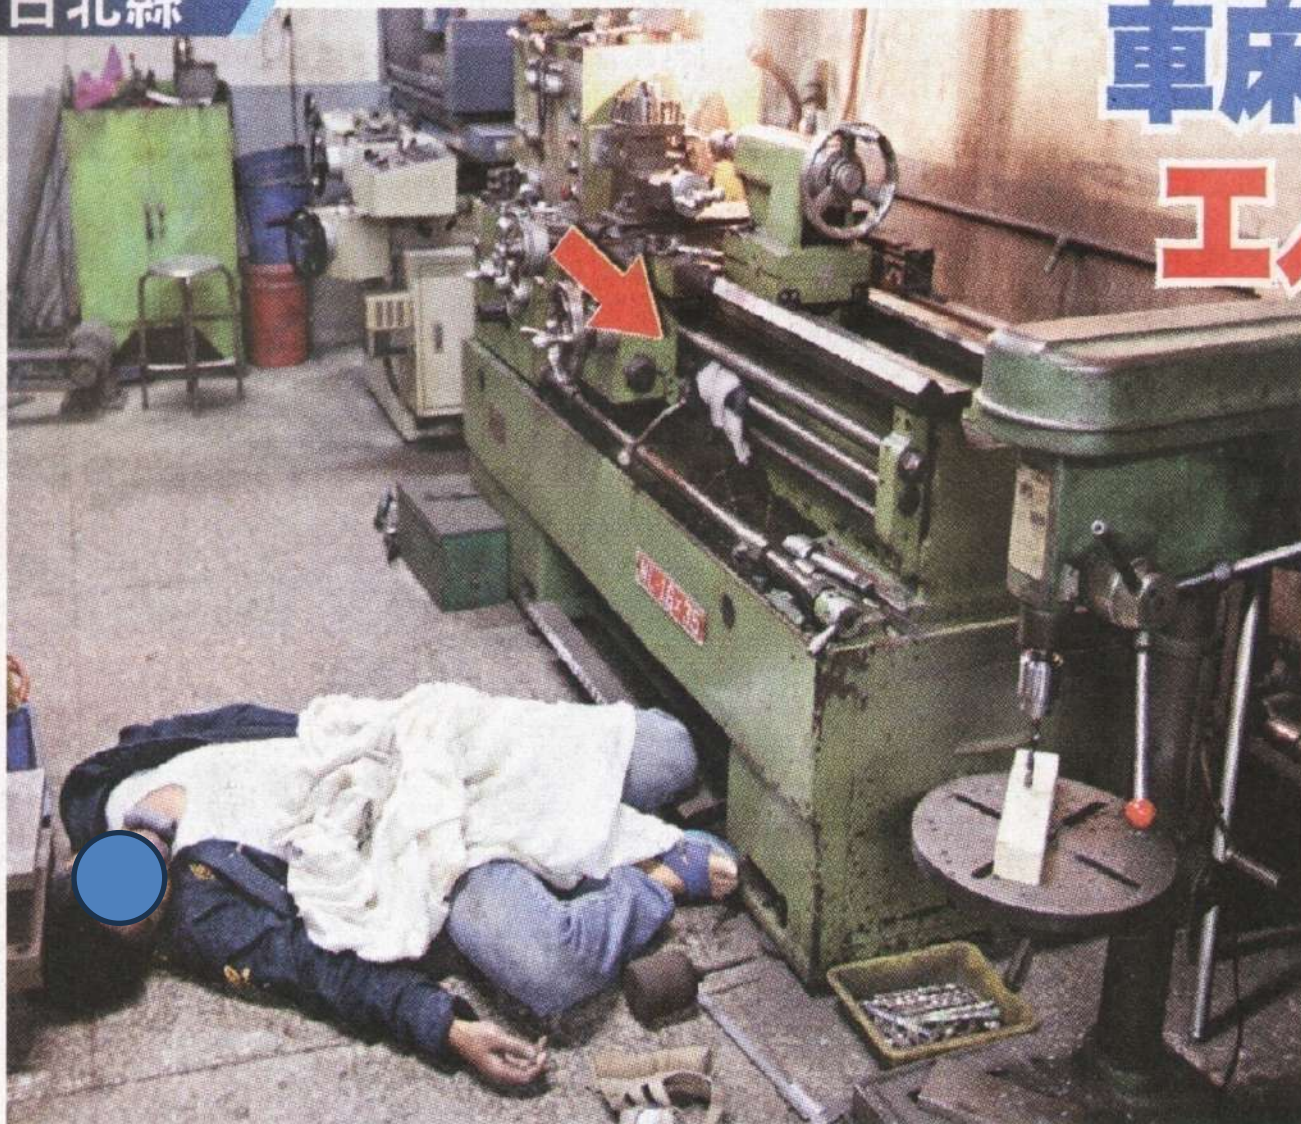
北縣樹林市工人鍾德偉（40歲），昨在操作車床機具時，不料他因天冷多加一件圍巾，結果圍巾被捲入車床傳動軸內（箭頭處）而將他勒斃（圖），直到晚間7時許，老闆娘回到工廠見他倒臥在機器旁，叫丈夫查看才發現他已無生命跡象。

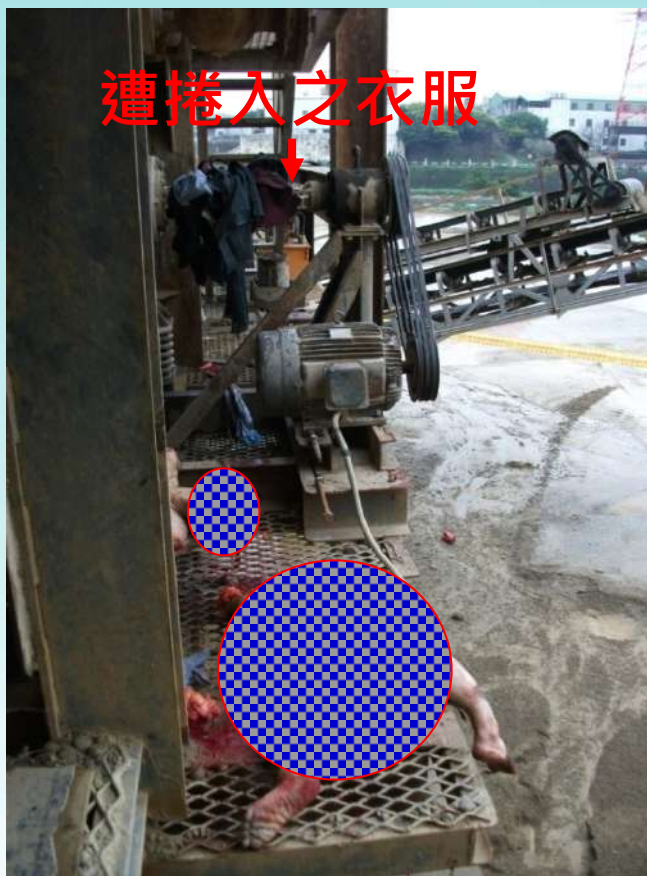
[設施規則57-1]對於機械之掃除、上油、檢查、修理或調整有導致危害勞工之虞者，應停止相關機械運轉及送料。應採上鎖或設置標示等措施。

[設施規則43-1]對於機械之原動機、轉軸、齒輪、帶輪、飛輪、傳動輪、傳動帶等有危害勞工之虞之部分，應有護罩、護圍、套洞、跨橋等設備。

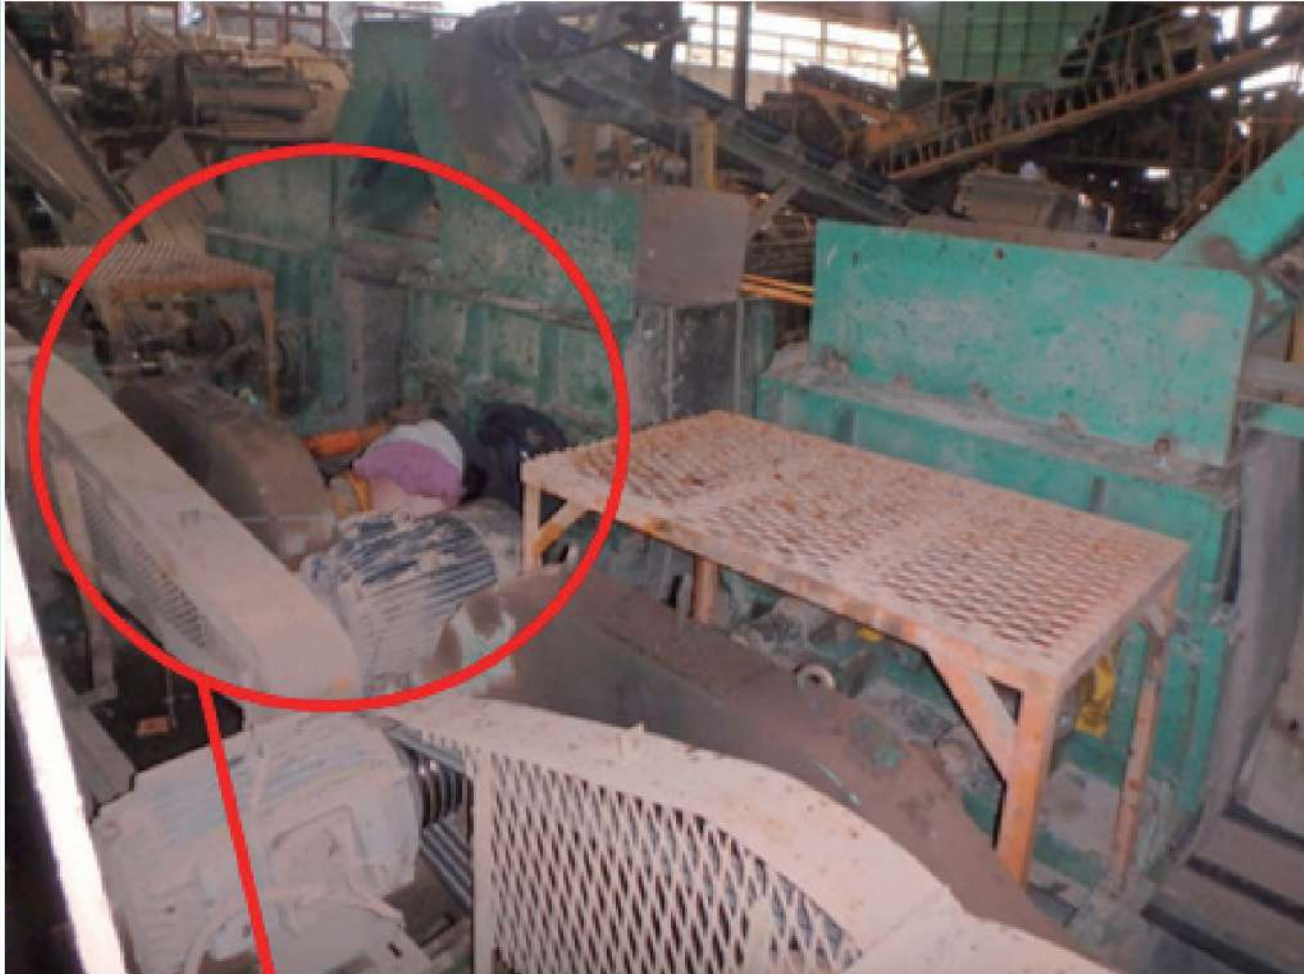
罹災者進行對滾輪機檢修作業時，因相關機械未停止運轉及送料，致遭3號機轉軸捲入，造成罹災者左右下肢斷裂及肋骨骨折，並因大量失血休克死亡。

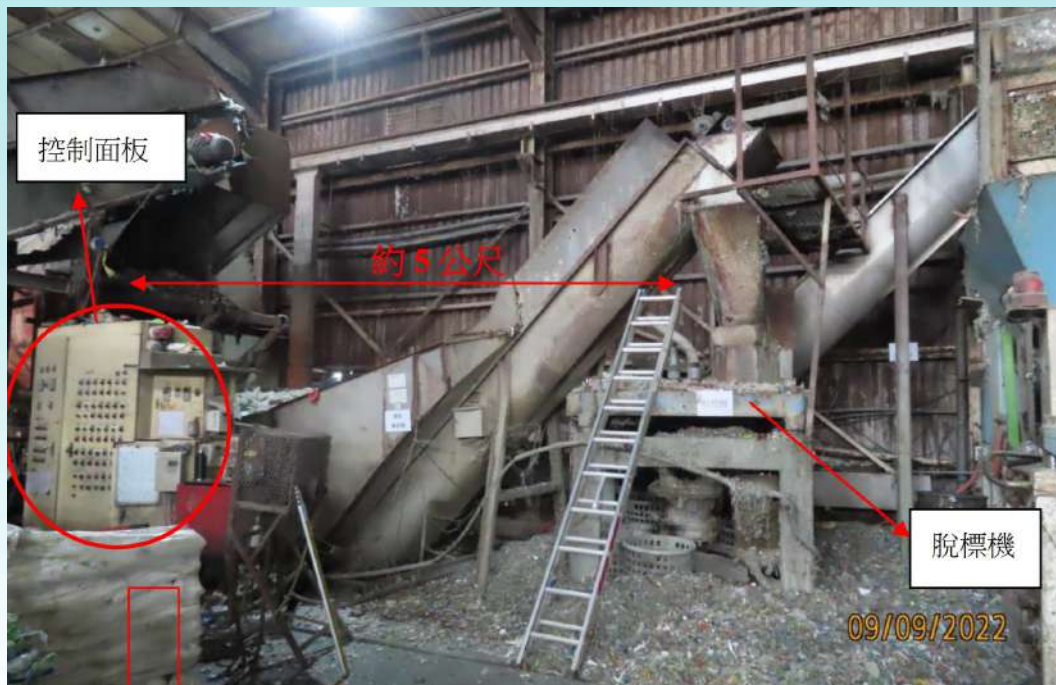
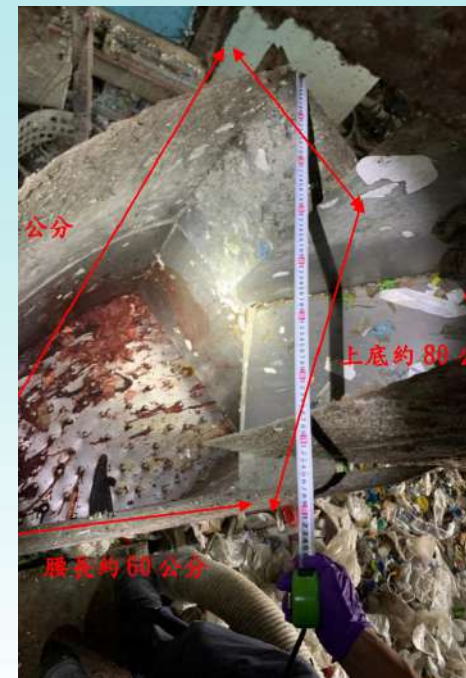
111年9月9日7時36分許，脫標機入料口遭較大尺寸之寶特瓶卡住產生架橋效應，罹災者為排除入料口異常狀況時，未停止相關機械運轉，當罹災者將手伸入入料口排除卡住之寶特瓶時，不慎墜入，遭運轉中之脫標機捲入，造成全身碎裂，致多器官損傷不治死亡。

(一)直接原因：罹災者遭運轉中之脫標機捲入，造成全身碎裂，致多器官損傷死亡。

從事脫標機異常排除作業，未停止機械運轉。

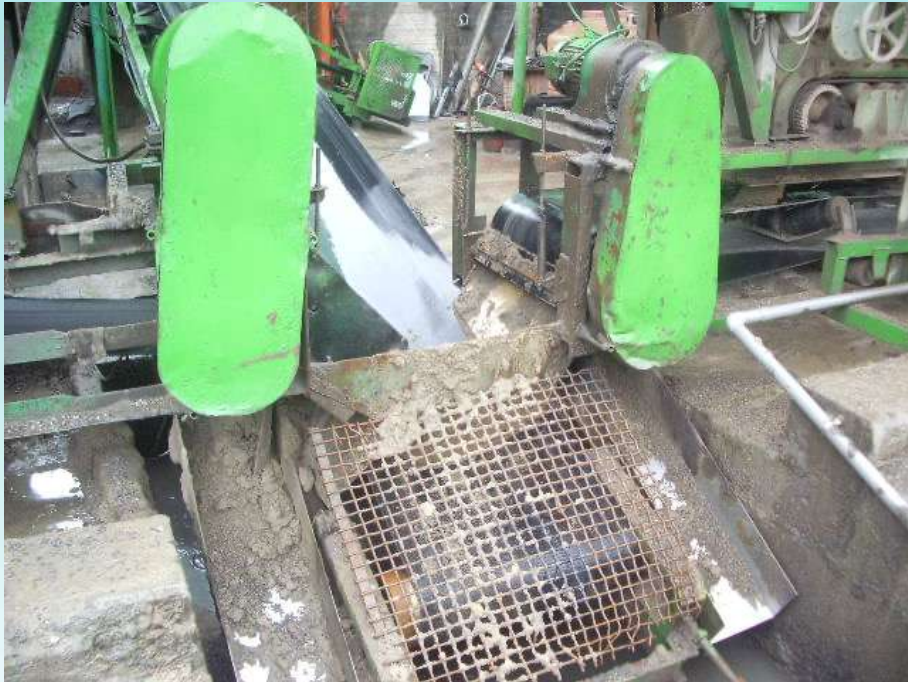
傳動帶護罩

第43條 雇主對於機械之原動機、轉軸、齒輪、帶輪、飛輪、傳動輪、傳動帶等有危害勞工之虞之部分，應有護罩、護圍、套洞、跨橋等設備。

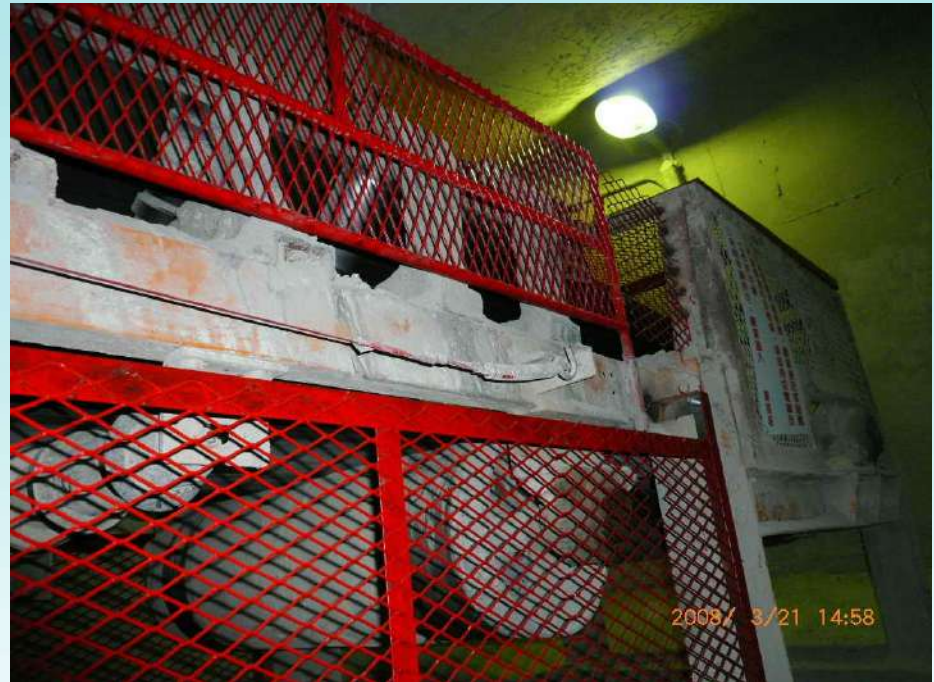
輸送帶護圍及緊急拉繩

第45條 雇主對於使用動力運轉之機械，具有顯著危險者，應於適當位置設置有明顯標誌之**緊急制動裝置**，立即遮斷動力並與制動系統連動，能於緊急時快速停止機械之運轉。
