# 財團法人職業災害預防及重建中心 墜落災害預防與管理措施

# 教材綱要

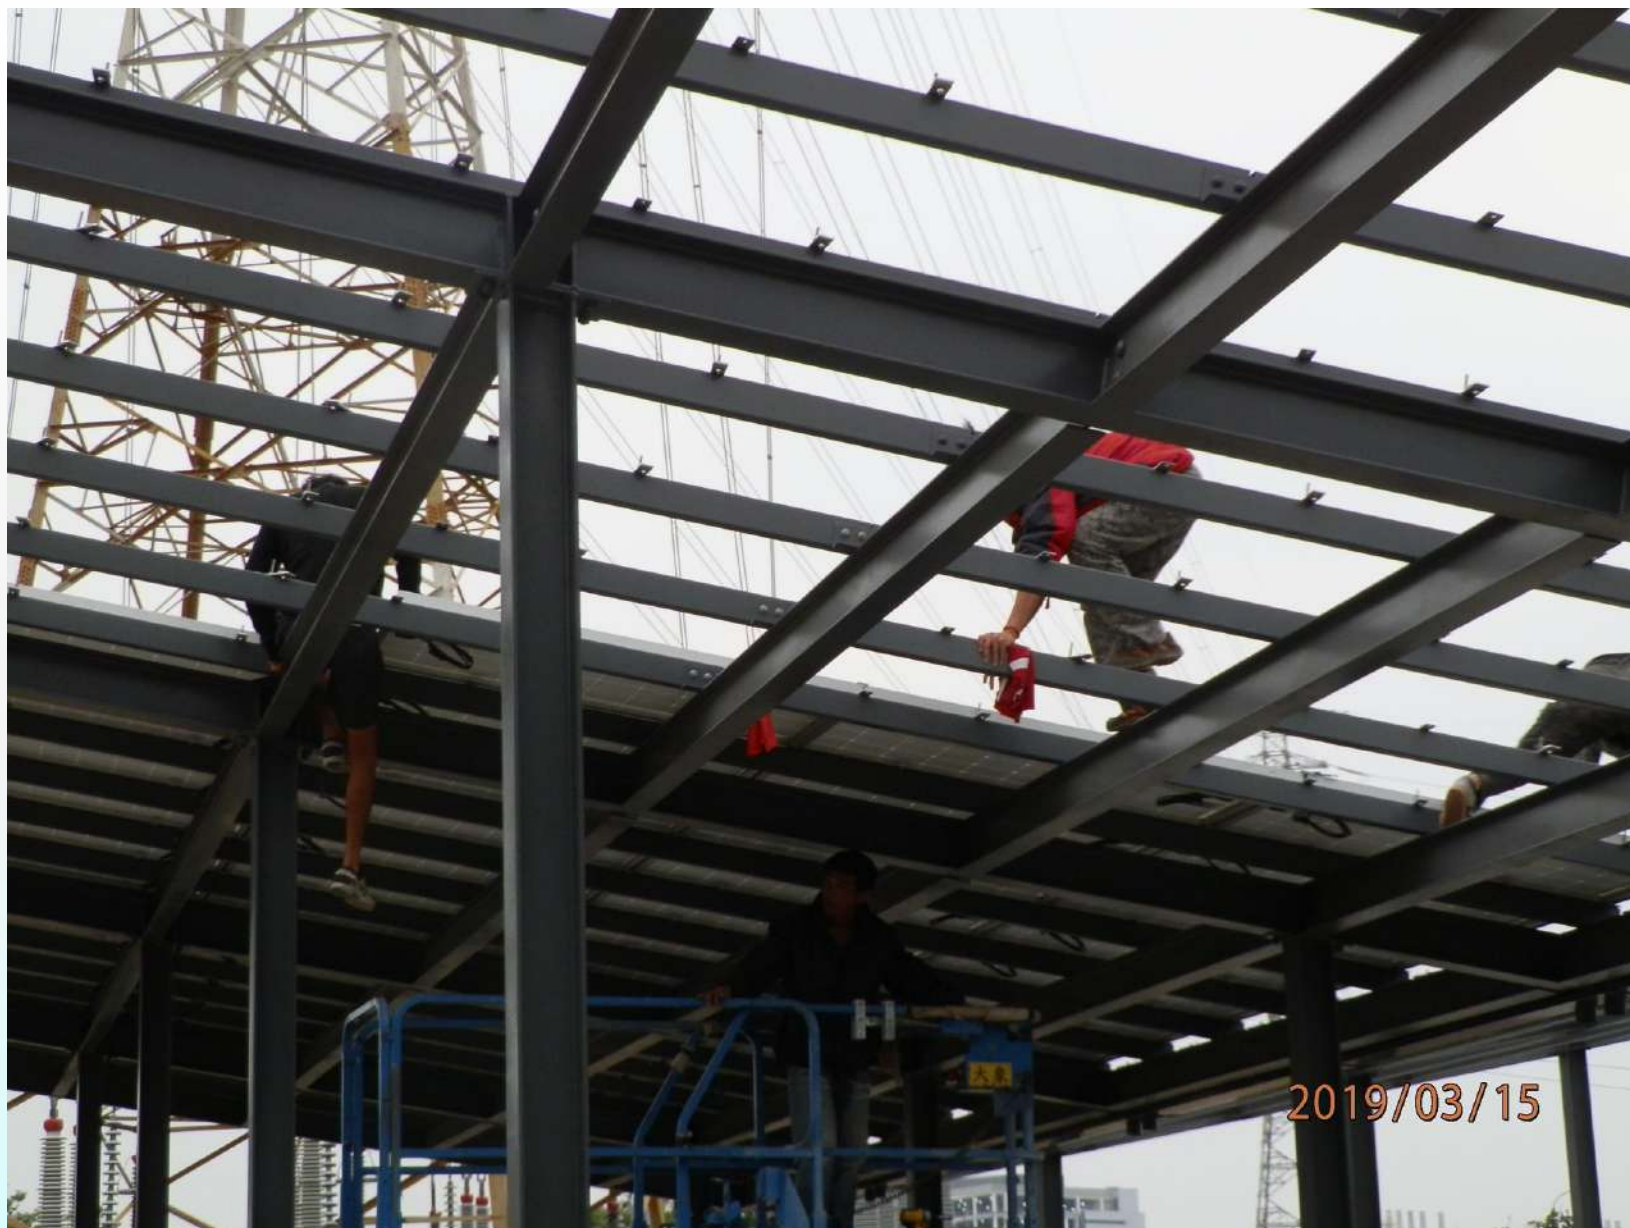
高空工作車為主要用途以外之用途

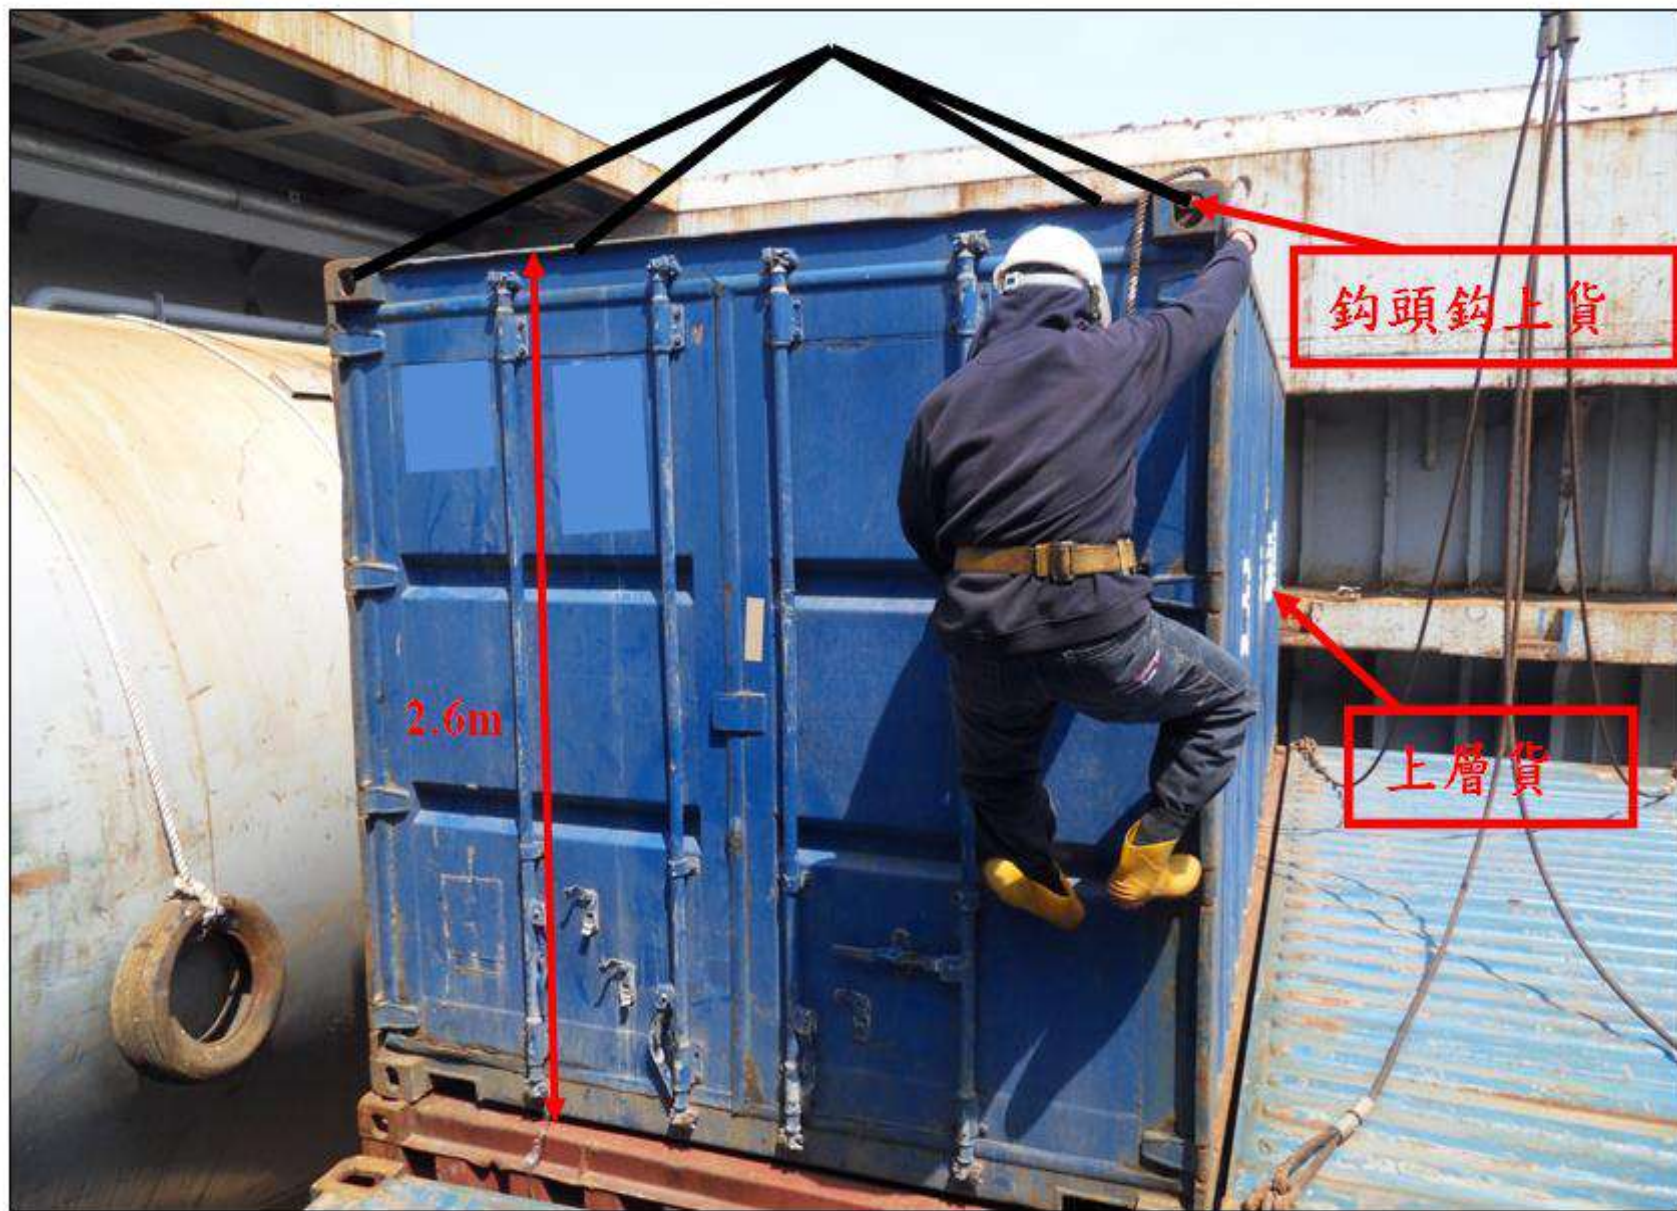
照片 1 罹災者在上層貨櫃將鉤頭鉤上貨櫃後，在無安全上下設備狀況下，由上層貨櫃門之鐵桿攀爬下來(示意圖)。

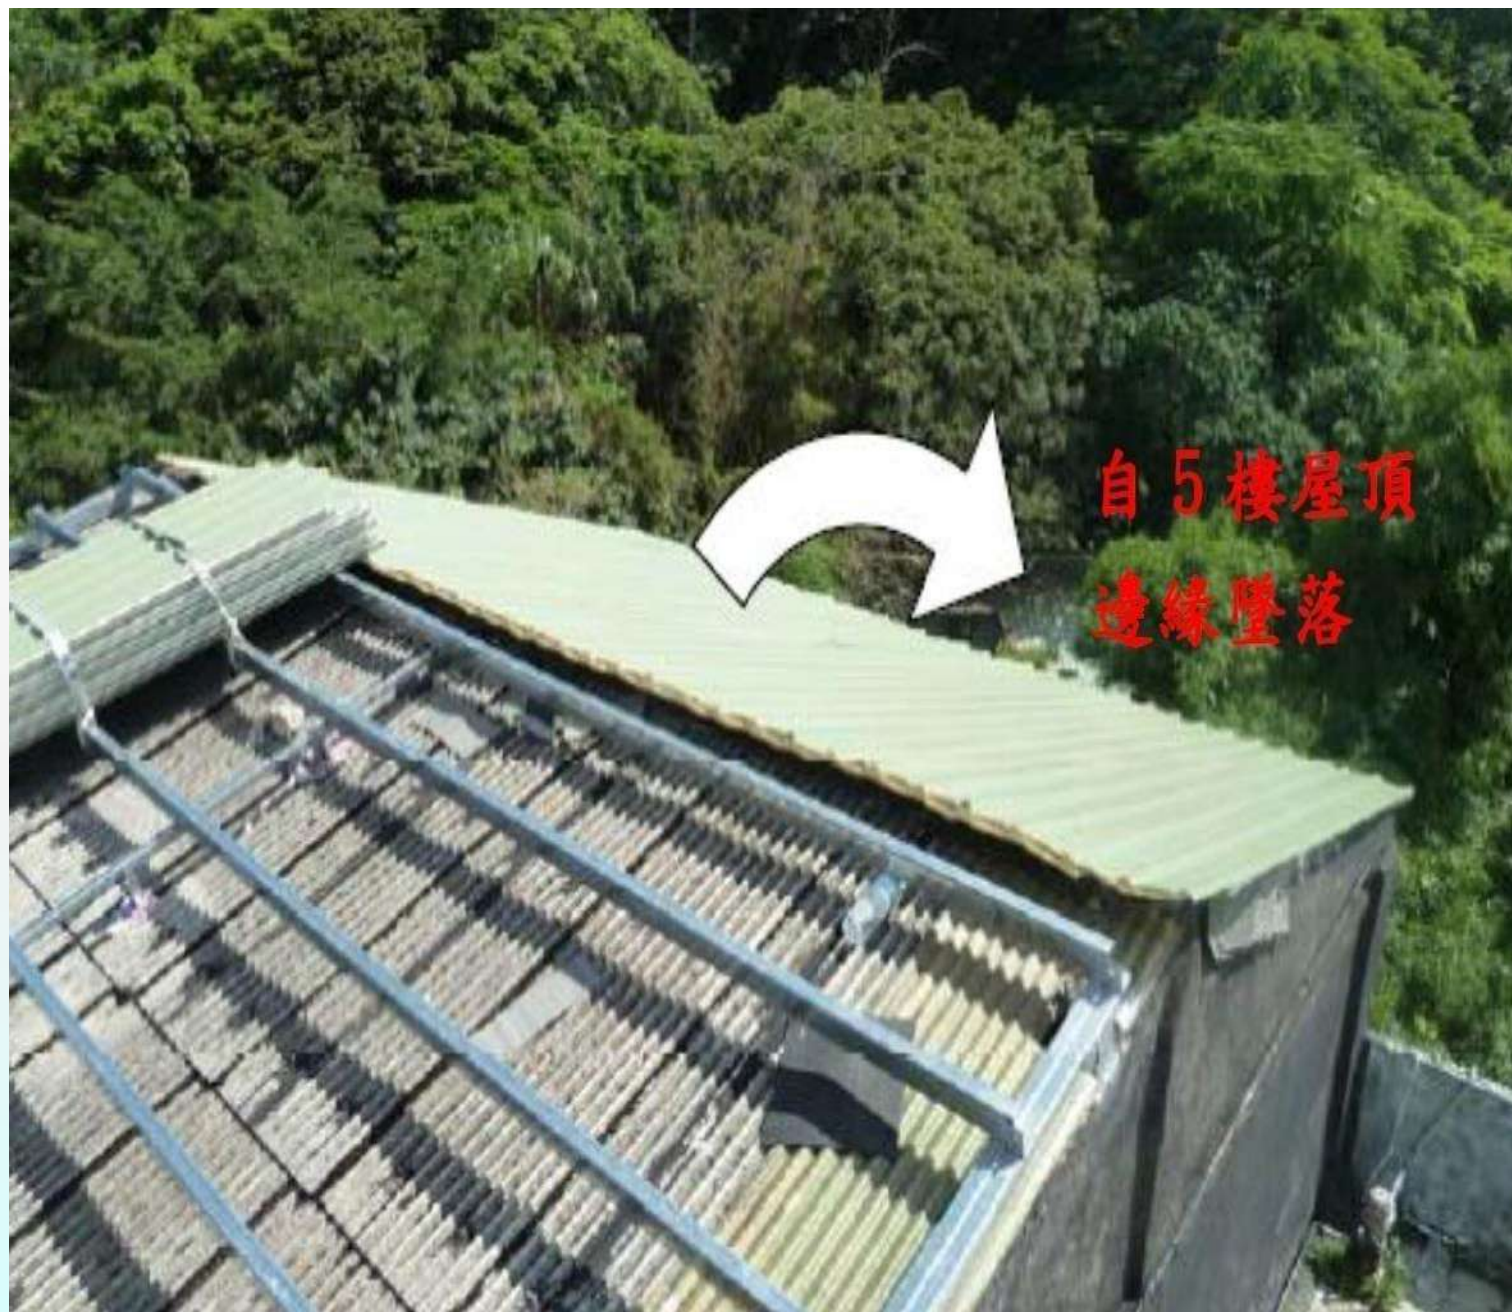
自屋頂邊緣墜落至地面，高度約 10 公尺。

自5樓屋頂  
邊緣墜落

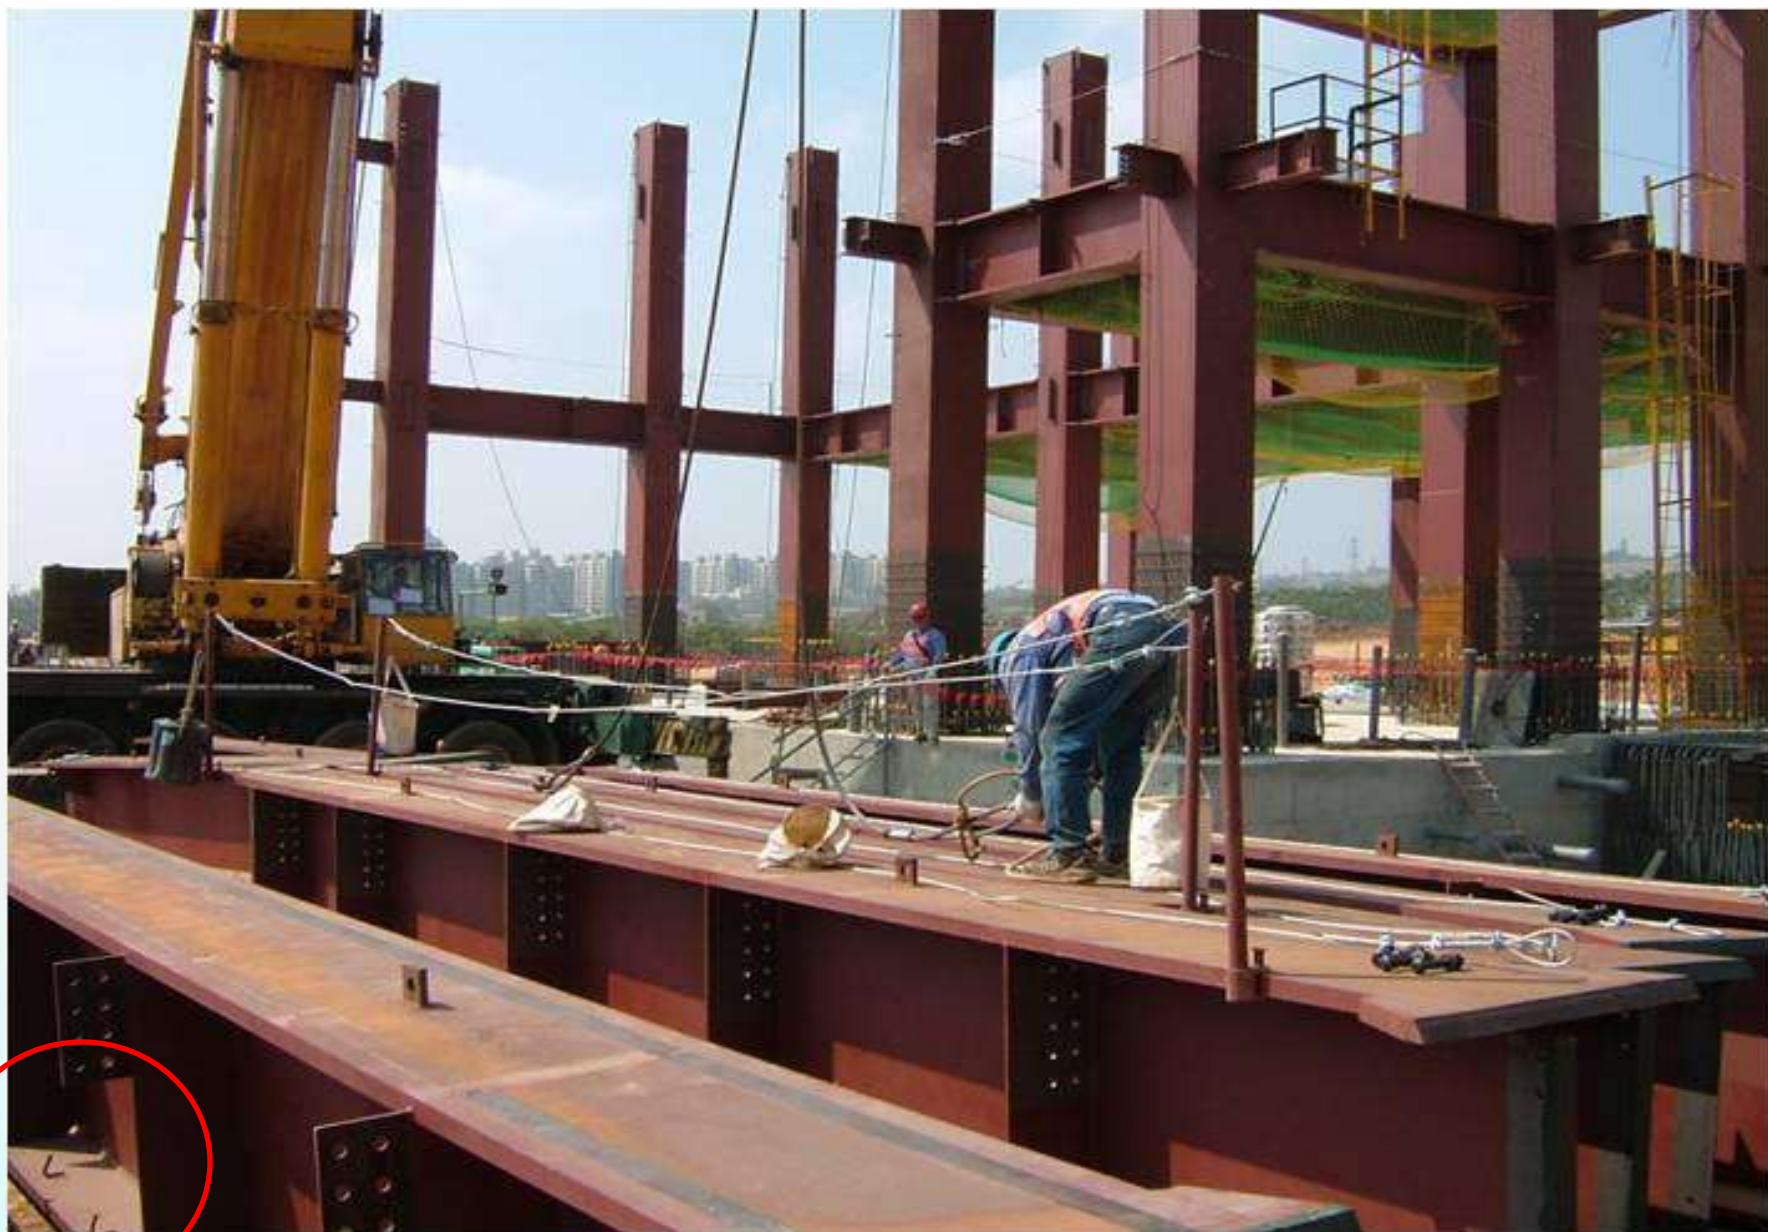
# 區塊完成後安裝水平安全網

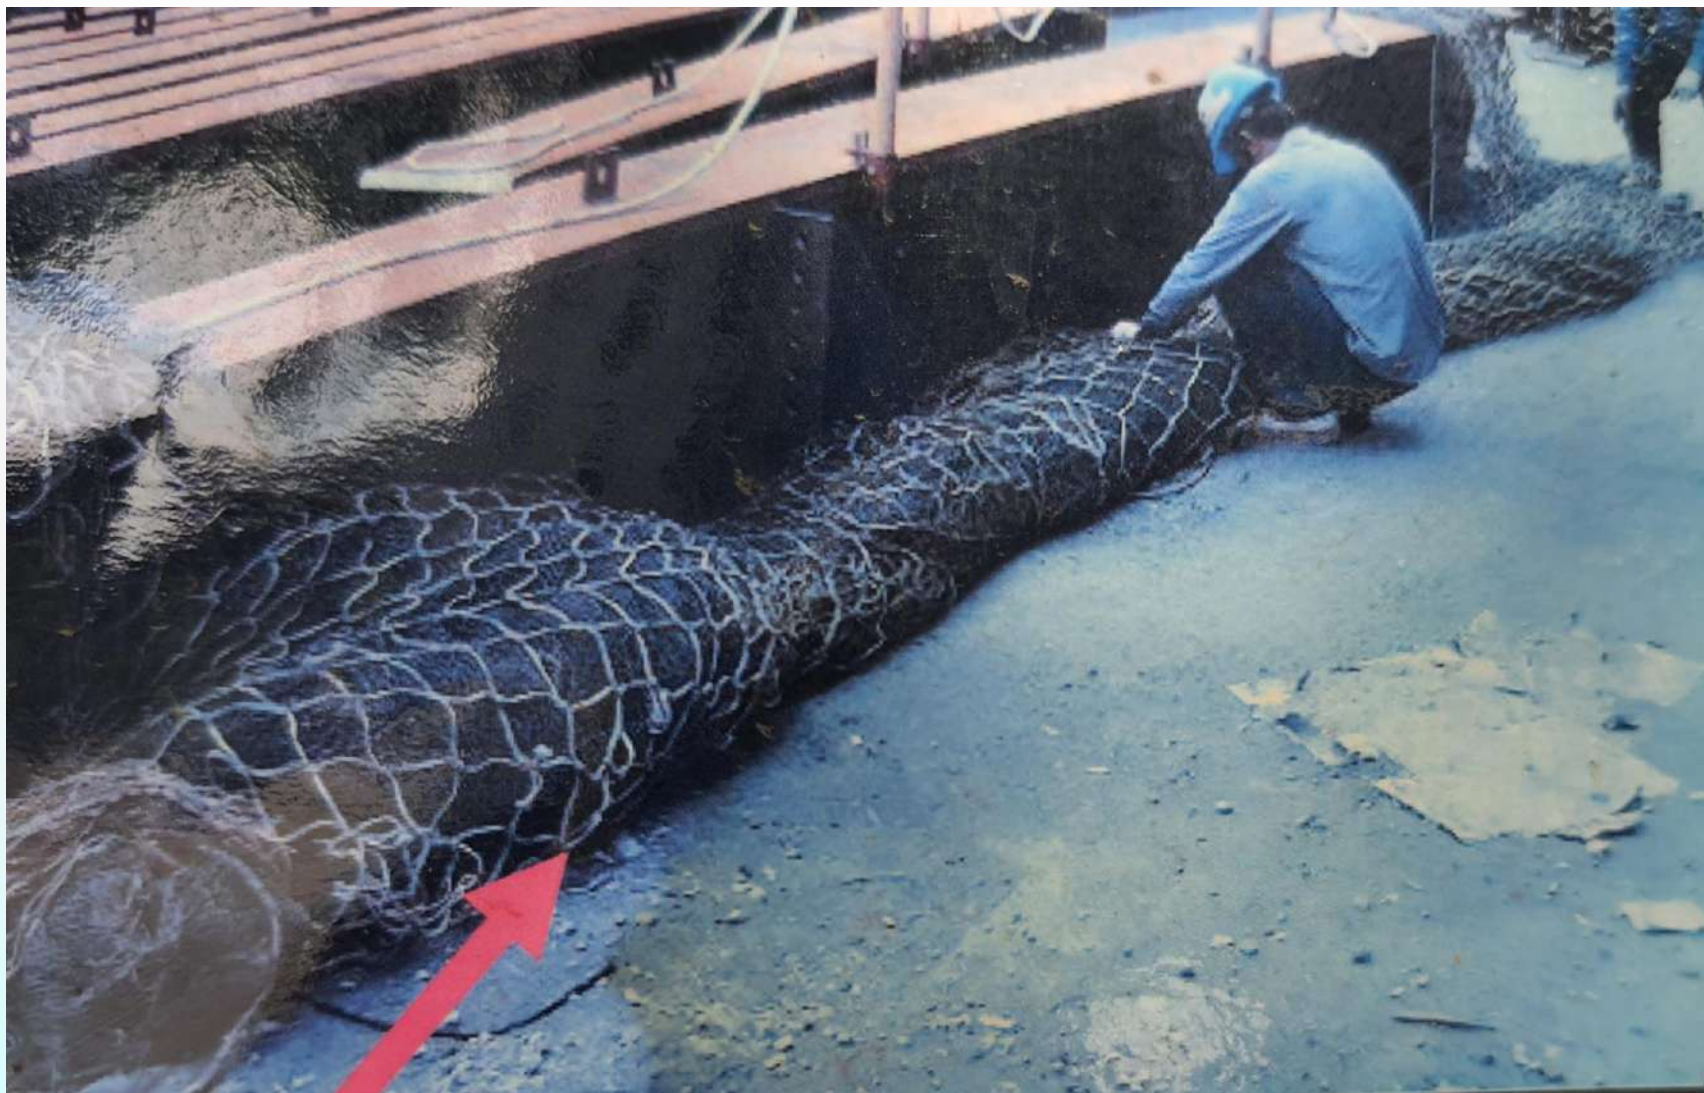
# 水平安全網於地面完成作業

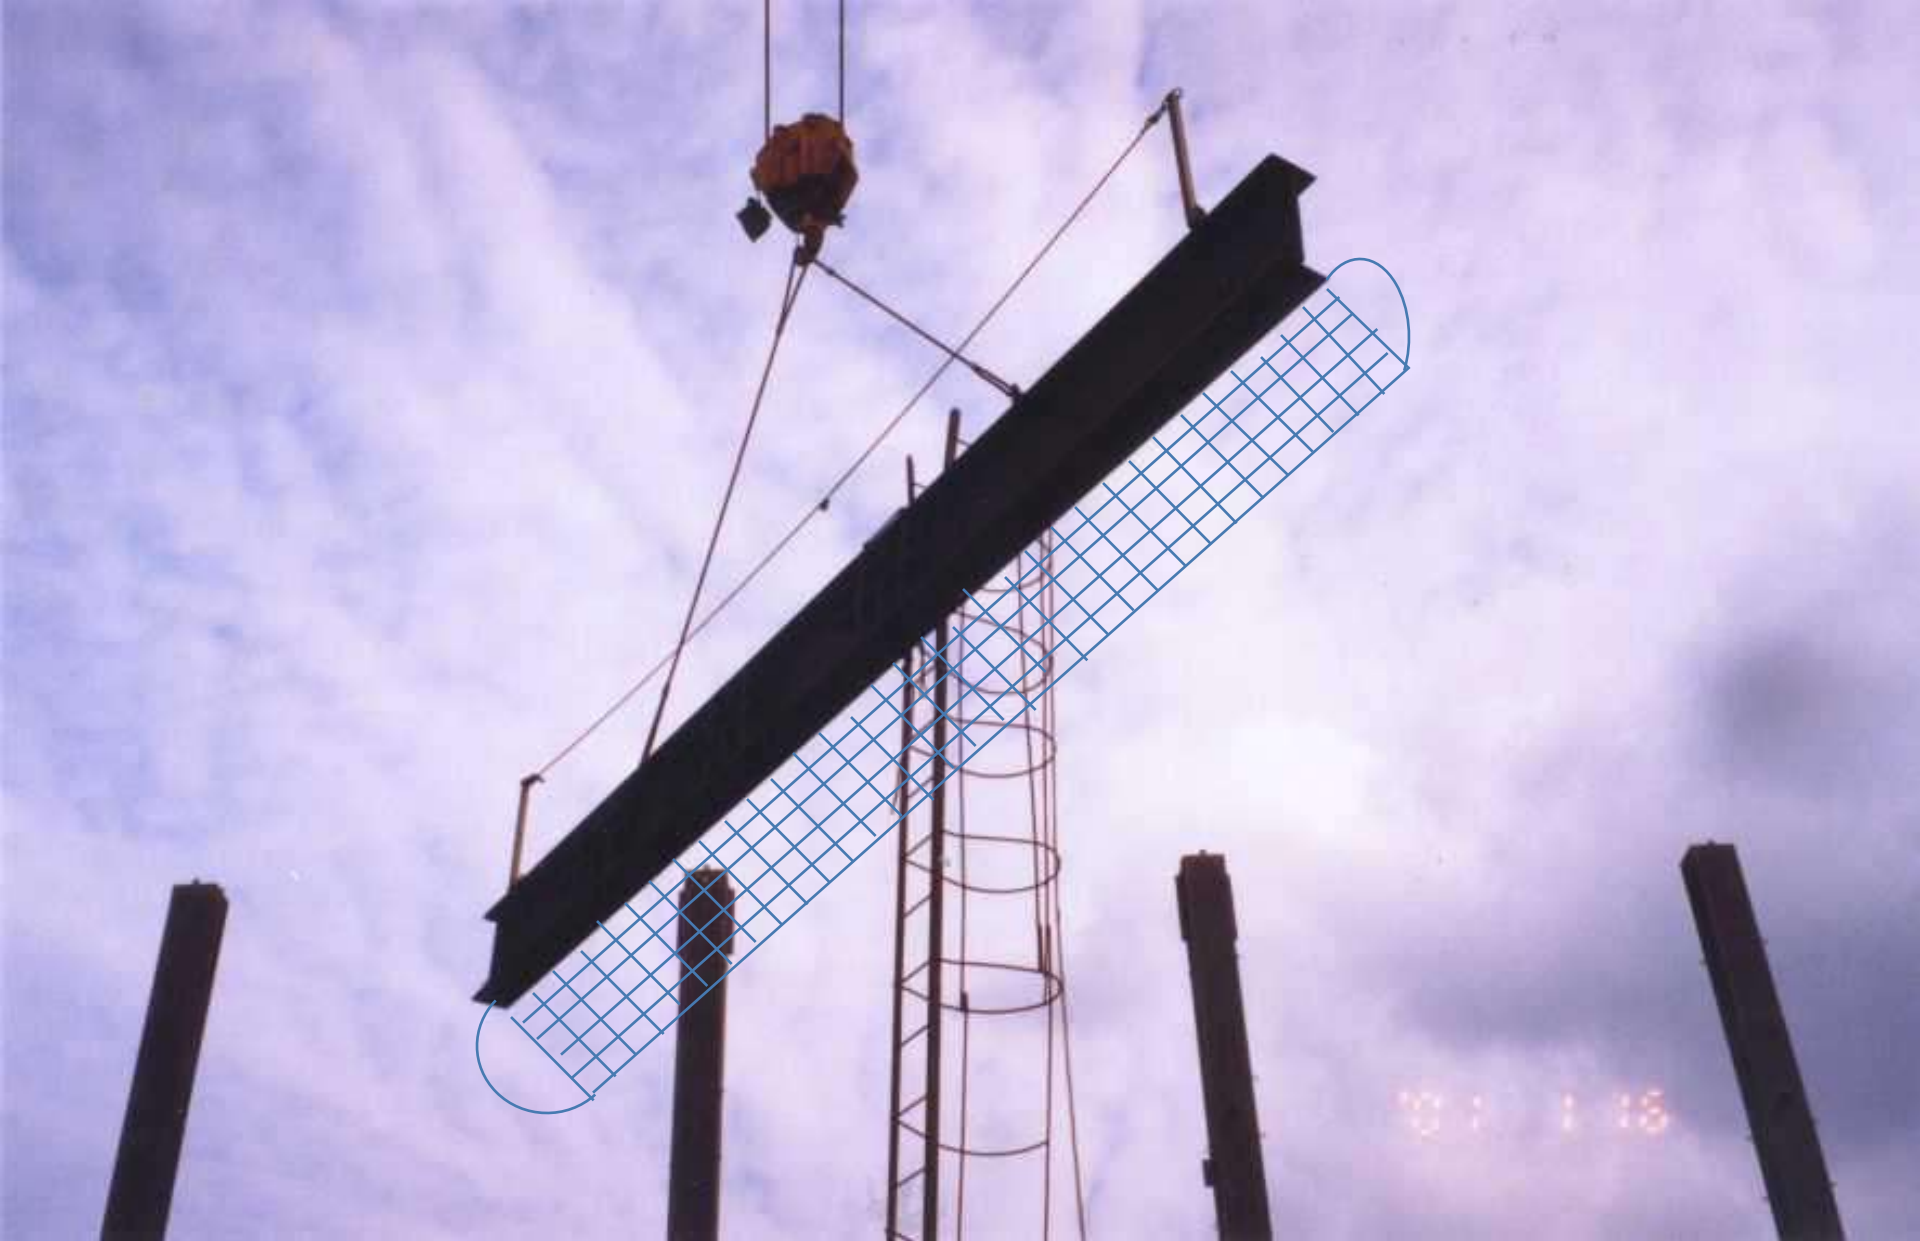
鋼樑上預裝杆柱、安全網、安全母索與臨時護籠鐵爬梯

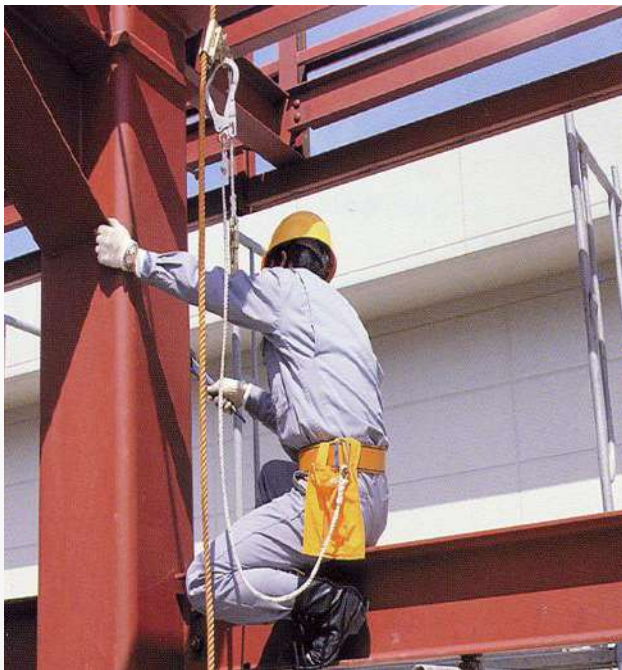
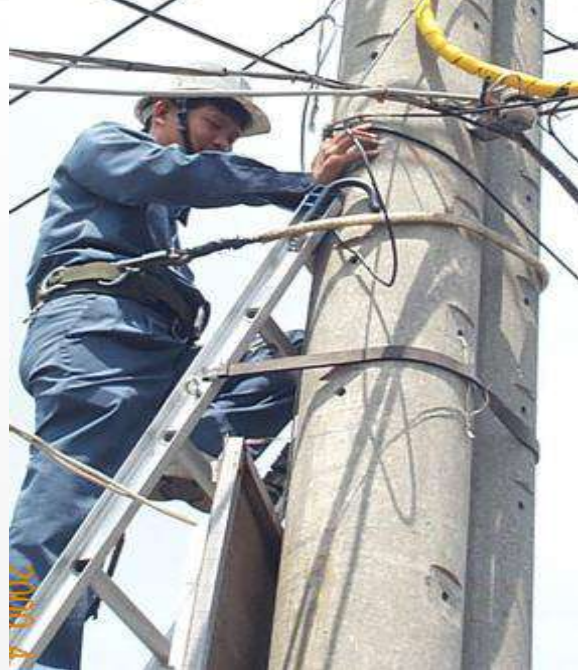
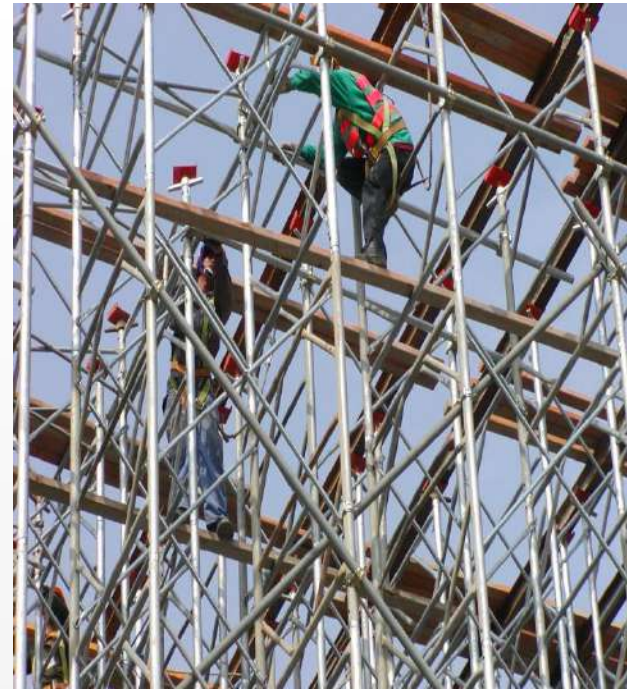
圖 安全帶使用例

- 一、安全帶之材料、強度及檢驗應符合國家標準  
**CNS 7534 Z2037**高處作業用安全帶、**CNS 6701 M2077**安全帶（繫身型）、**CNS 14253 Z2116**背負式安全帶及**CNS 7535 Z3020**高處作業用安全帶檢驗法之規定。
- 二、安全母索得由鋼索、尼龍繩索或合成纖維之材質構成，其最小斷裂強度應在二千三百公斤以上
- 三、安全帶或安全母索繫固之錨錠，至少應能承受每人二千三百公斤之拉力。(如圖)
