# \* 工作環境中 被你忽視的危害

講師 黃文琳

職業災害預防及重建中心

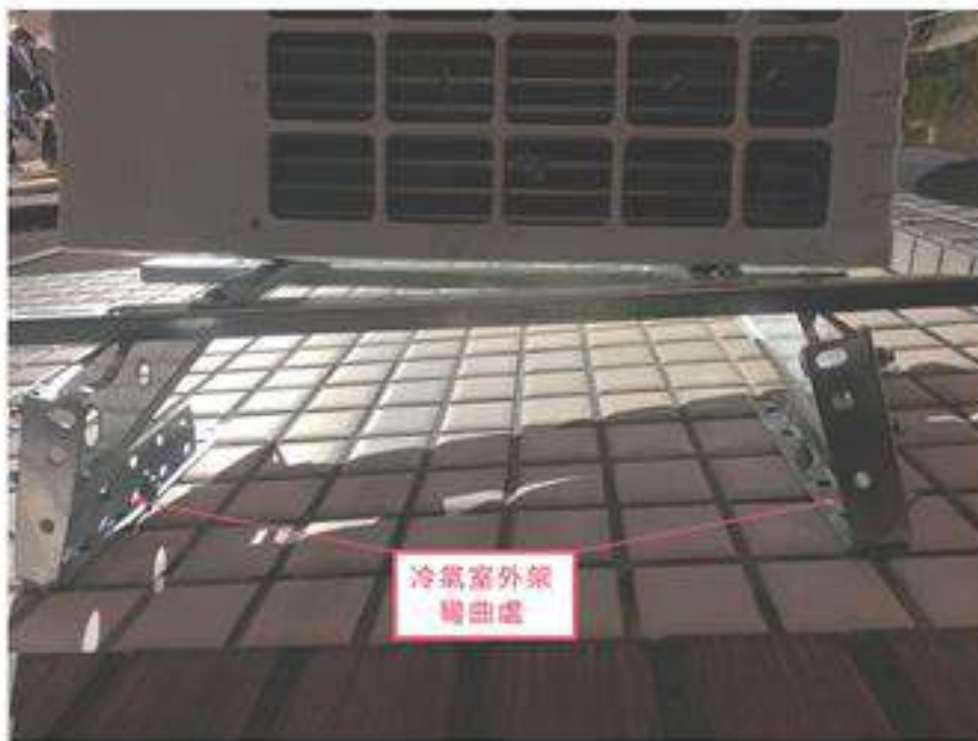
罹災者跨坐在圍牆外之室外機上  
預備鎖室外機架子靠路面2根螺絲，\*\*

罹災者叫同事幫忙拿六角板手，同事回到  
室內找工具時，突然聽到鐵架折  
再來聽到「碰」一聲，同事趕

罹災者在離地高度11.7公尺之處所進行冷氣安裝作業，雇主未架設施工架或其他方法設置工作台，且未使罹災者於作業過程中確實使用安全帶、安全帽，造成罹災者墜落地面不治死亡。

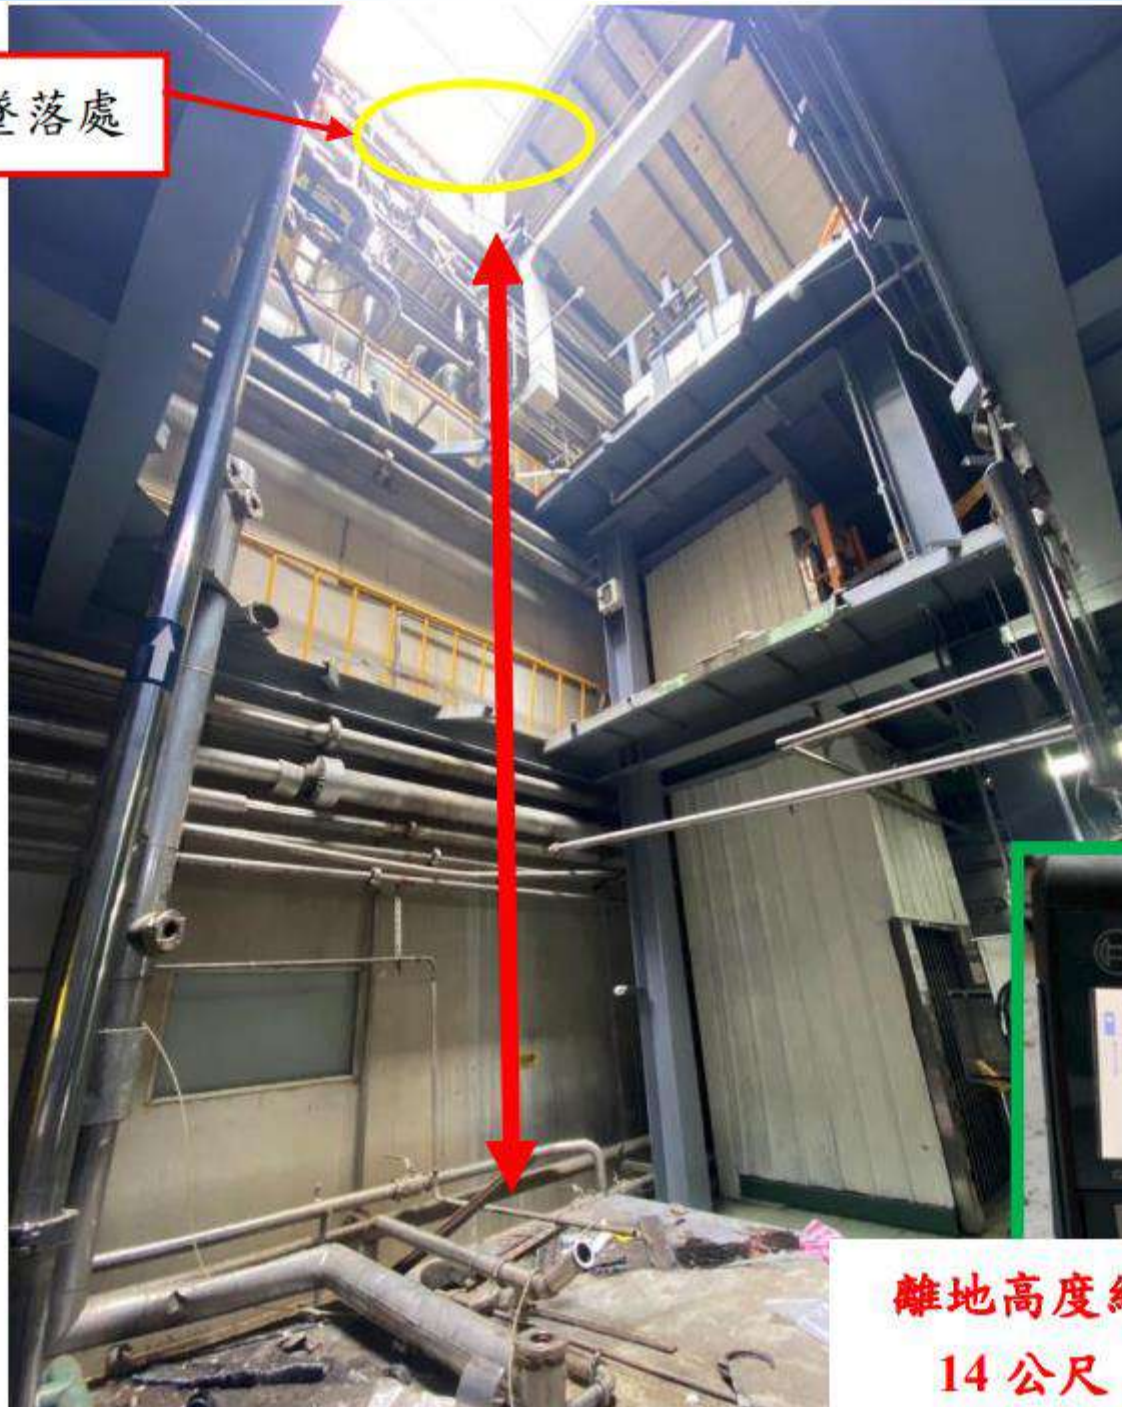
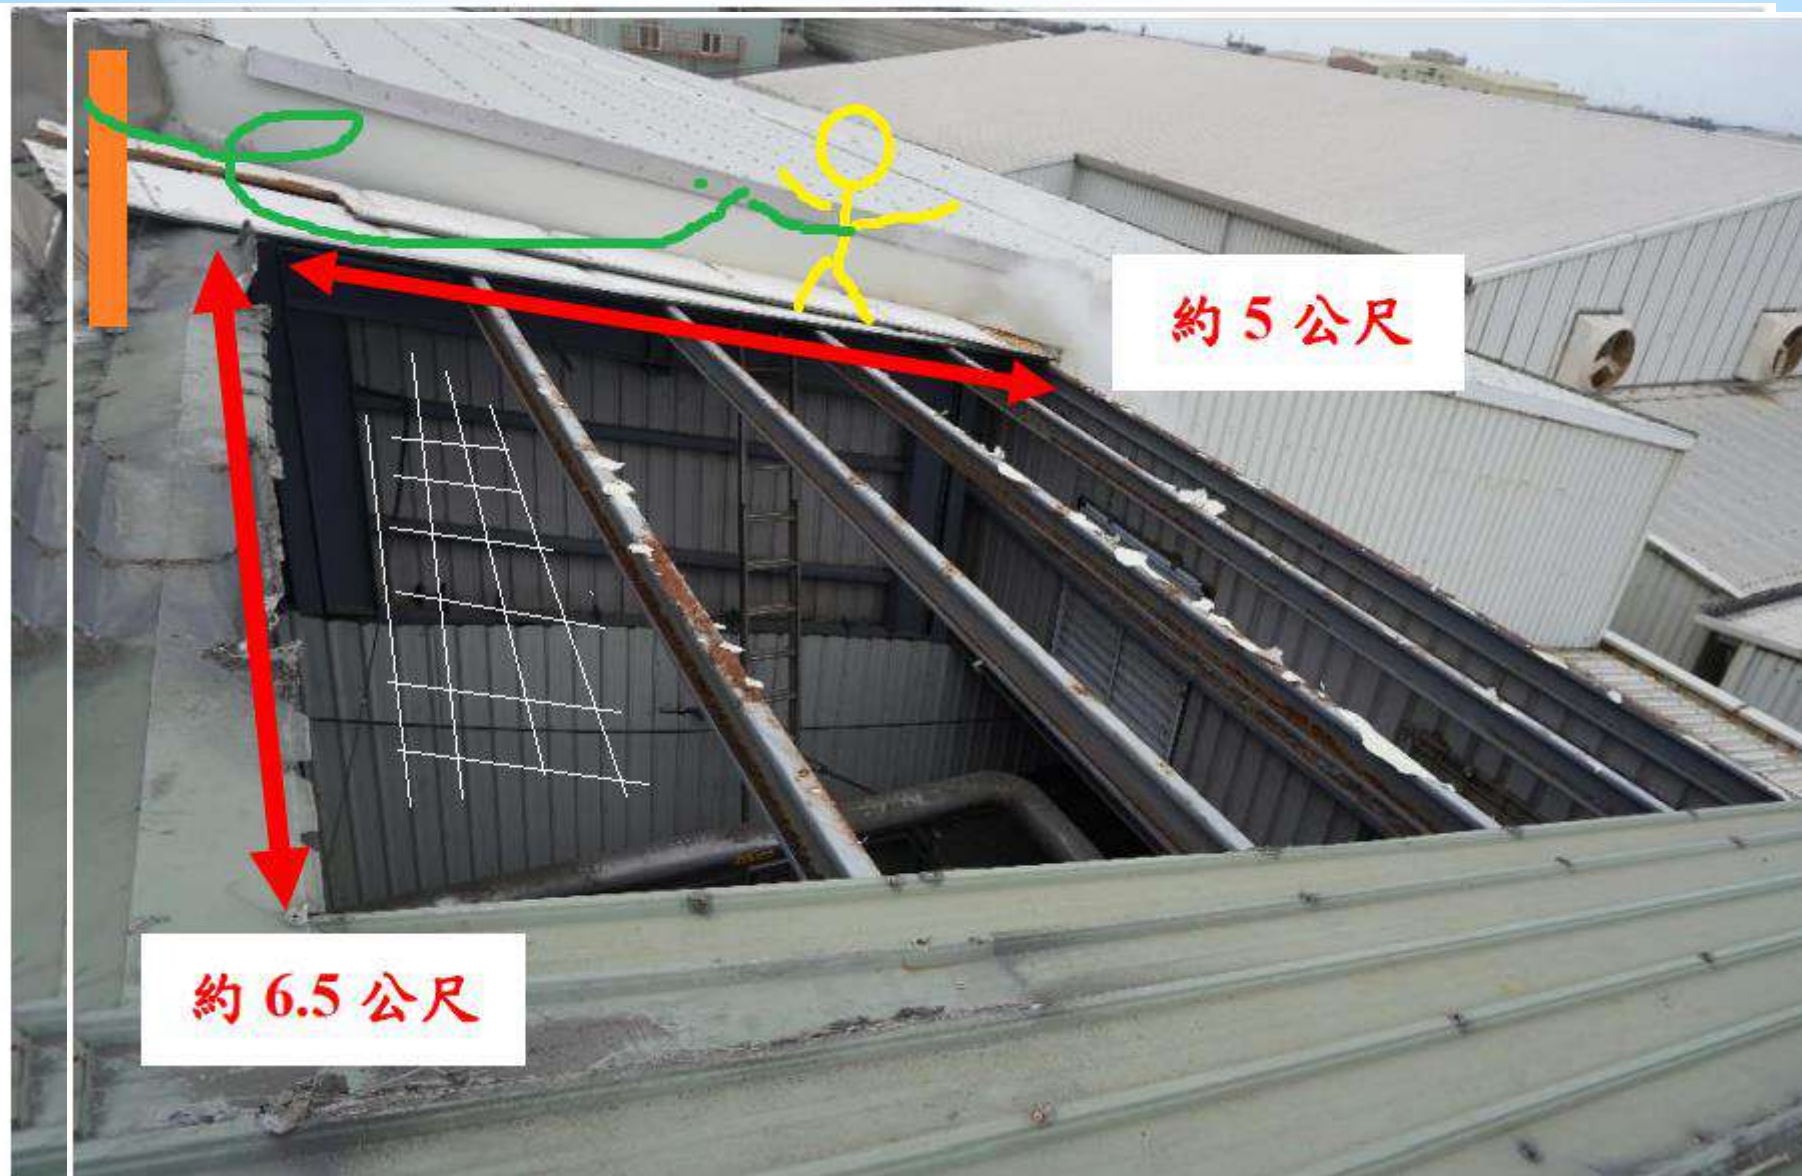
人員墜落處

離地高度約  
14 公尺

1. 雇主對於高度2公尺以上之**工作場所**，勞工作業有墜落之虞者，**未訂定墜落災害防止計畫**，依下列風險控制之先後順序規劃，並採取適當墜落災害防止設施。
2. 使勞工於離地高度約14公尺之**屋頂開口**從事屋頂復原作業時，未於該處設置**護欄**、護蓋或**安全網**等防護設備，未採取使勞工使用安全帶等防止墜落措施。
3. 雇主擔任**屋頂作業主管**未於現場辦理下列事項：  
決定作業方法，指揮勞工作業、實施檢點，檢查材料、工具、器具等，並汰換其不良品、監督勞工確實使用個人防護具、確認安全衛生設備及措施之有效狀況、管制勞工不得進入作業、其他為維持作業勞工安全衛生所必要之設備及措施。

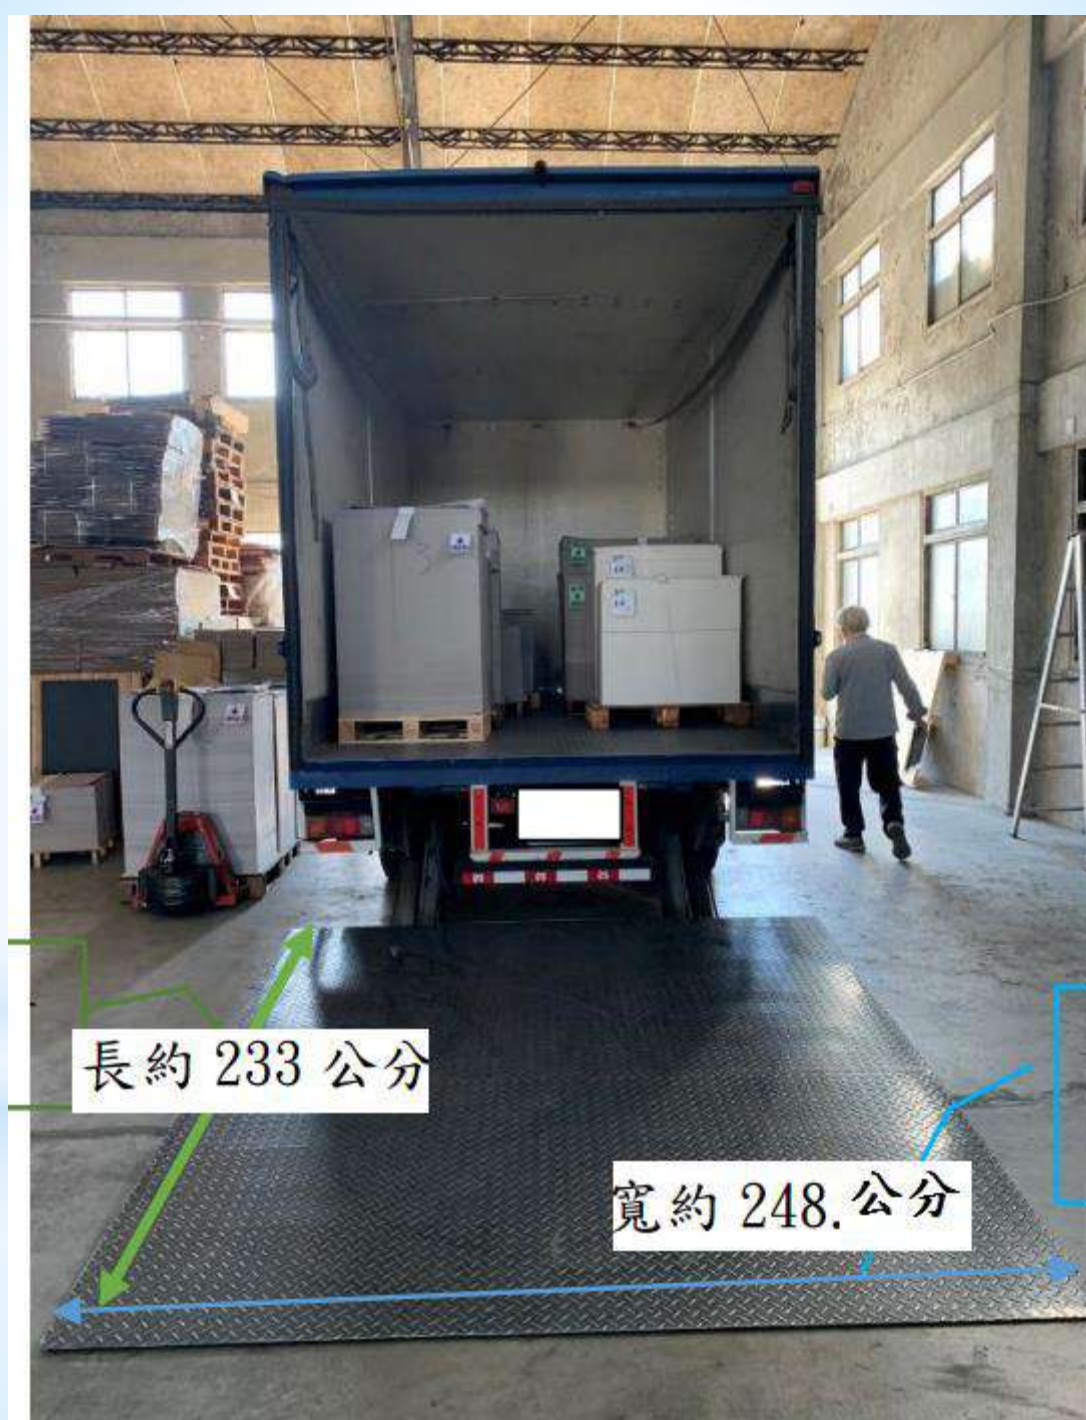
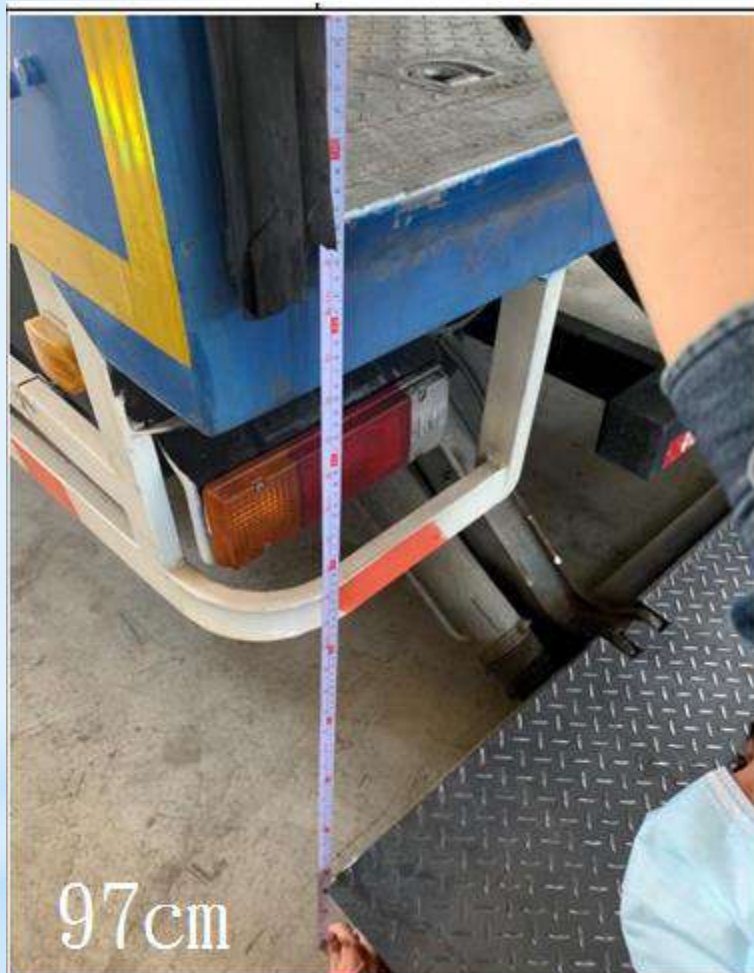
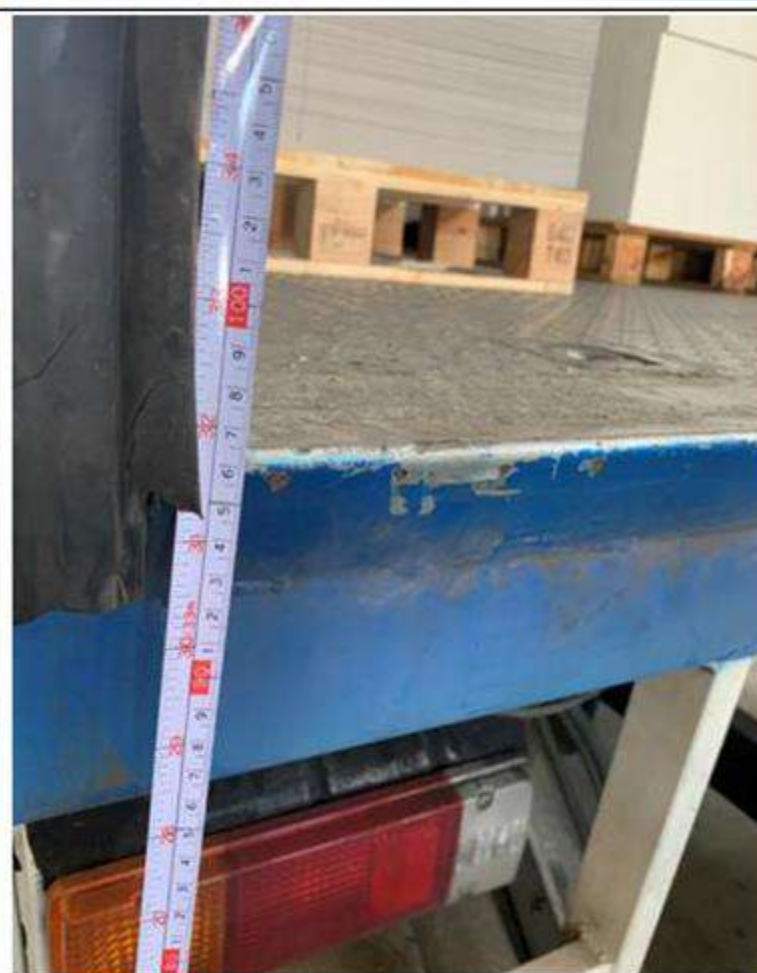
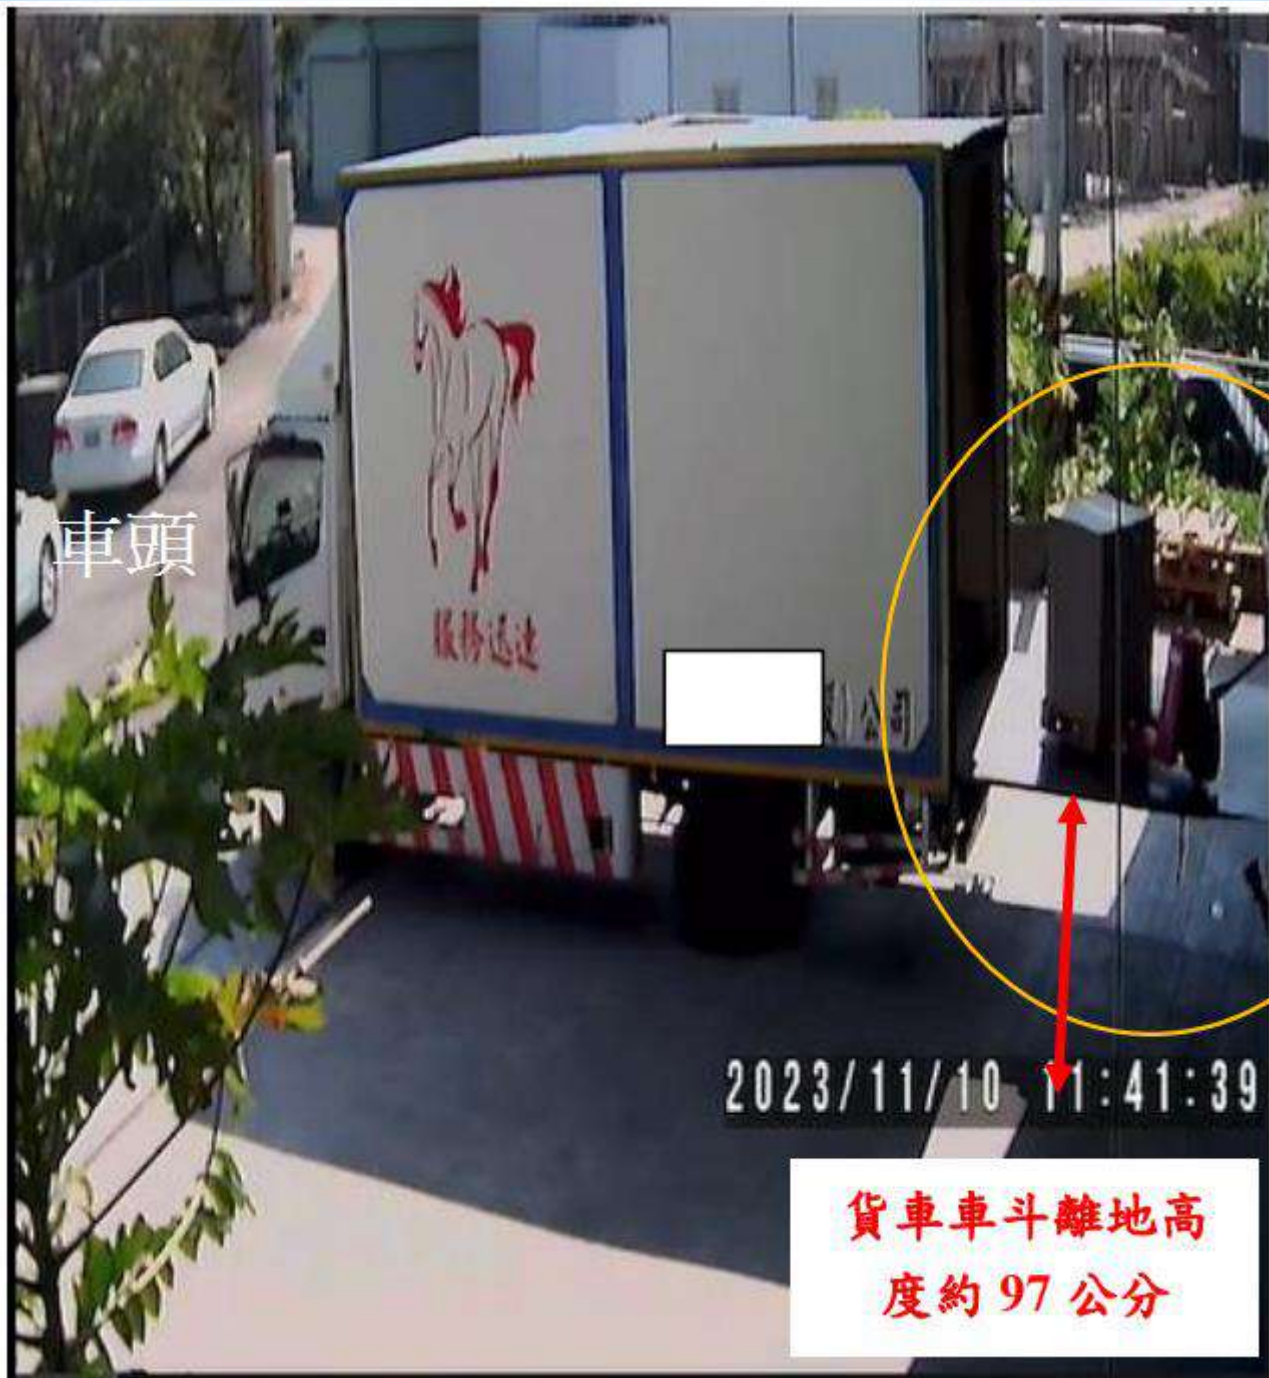
長約 233 公分

寬約 248.公分

貨車車斗離地高  
度約 97 公分

(一)直接原因：罹災者徐○○進行貨物位置調整時後退踩空於貨車升降機尾門自離地高度約 97 公分處跌落受傷，造成罹災者徐○○創傷性顱內出血，因中樞及呼吸衰竭而不治死亡之職業災害。

雇主未使該貨車升降機尾門保持不致使勞工跌倒、跌落之安全狀態，或採取必要之預防措施。

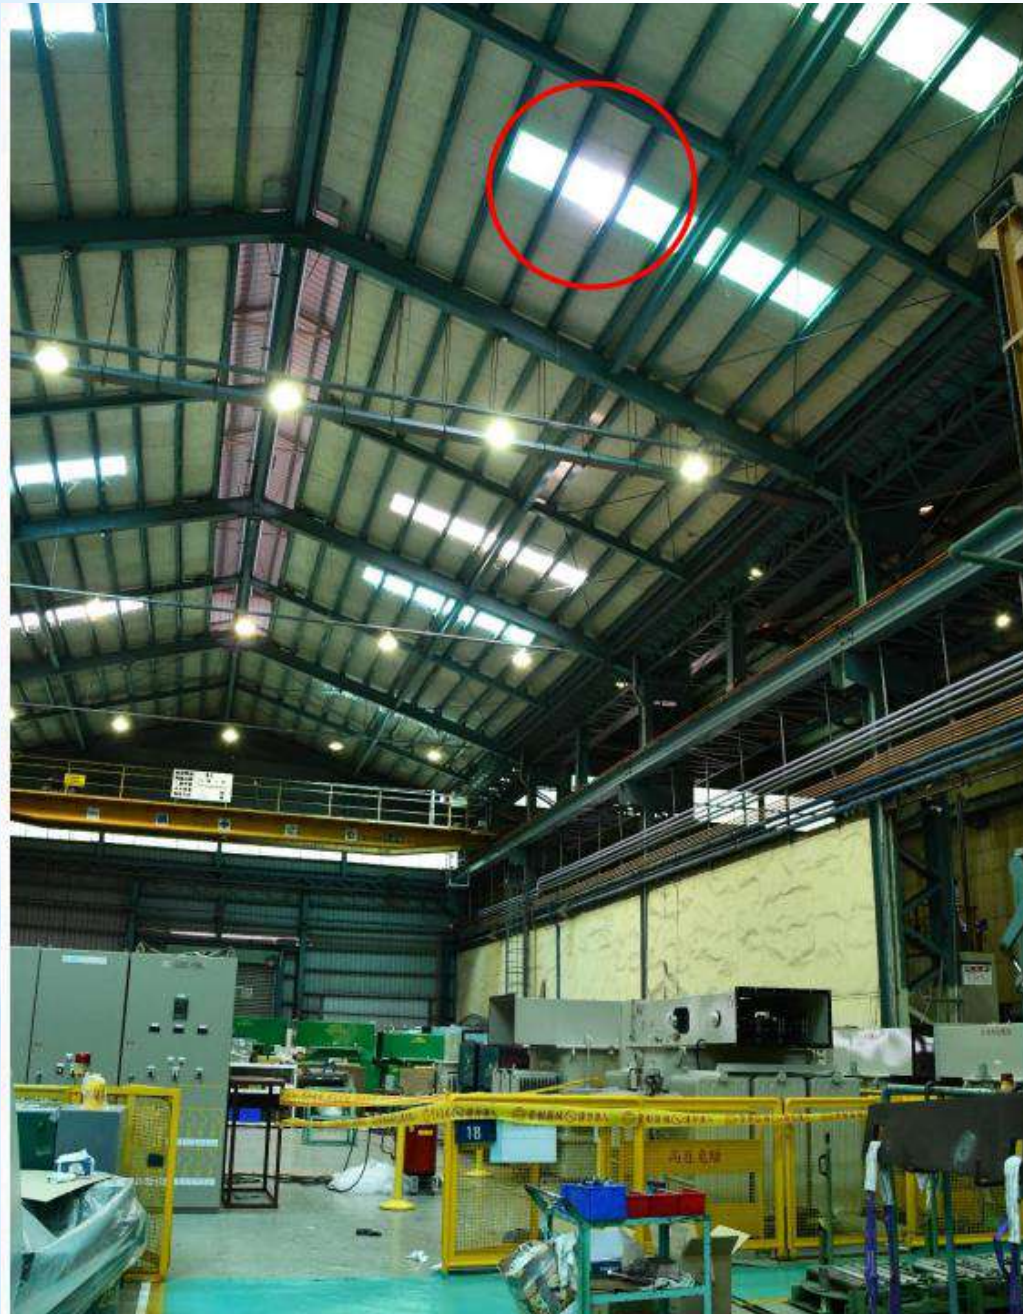
災害發生經過及現場概況：屋頂（高度約13.4公尺）

致勞工未確實使用全身背負式安全帶，致踏穿由鋁鍍鋅浪鋼板及PC透明浪板組成之屋頂墜落於地面，

1. 雇主對勞工於以石綿板、鐵皮板、瓦、木板、茅草、塑膠等易踏穿材料構築之屋頂及雨遮，應採取下列設施：
  - 一、規劃安全通道，於屋架、雨遮或天花板支架上設置適當強度且寬度在30公分以上之踏板。
  - 二、於屋架、雨遮或天花板下方可能墜落之範圍，裝設堅固格柵或安全網等防墜設施。
  - 三、指定屋頂作業主管指揮或監督該作業。
2. 雇主對於在高度2公尺以上之高處作業，勞工有墜落之虞者，應使勞工確實使用安全帶、安全帽及其他必要之防護具。
3. 雇主應依其事業單位之規模、性質，訂定職業安全衛生管理計畫，要求各級主管及負責指揮、監督之有關人員執行。
4. 雇主依第13條至第63條規定實施之自動檢查，應訂定自動檢查計畫。
5. 雇主對新僱勞工或在職勞工於變更工作前，應使其接受適於各該工作必要之一般安全衛生教育訓練。
6. 雇主應依本法及有關規定會同勞工代表訂定適合其需要之安全衛生工作守則，報經勞動檢查機構備查後，公告實施。

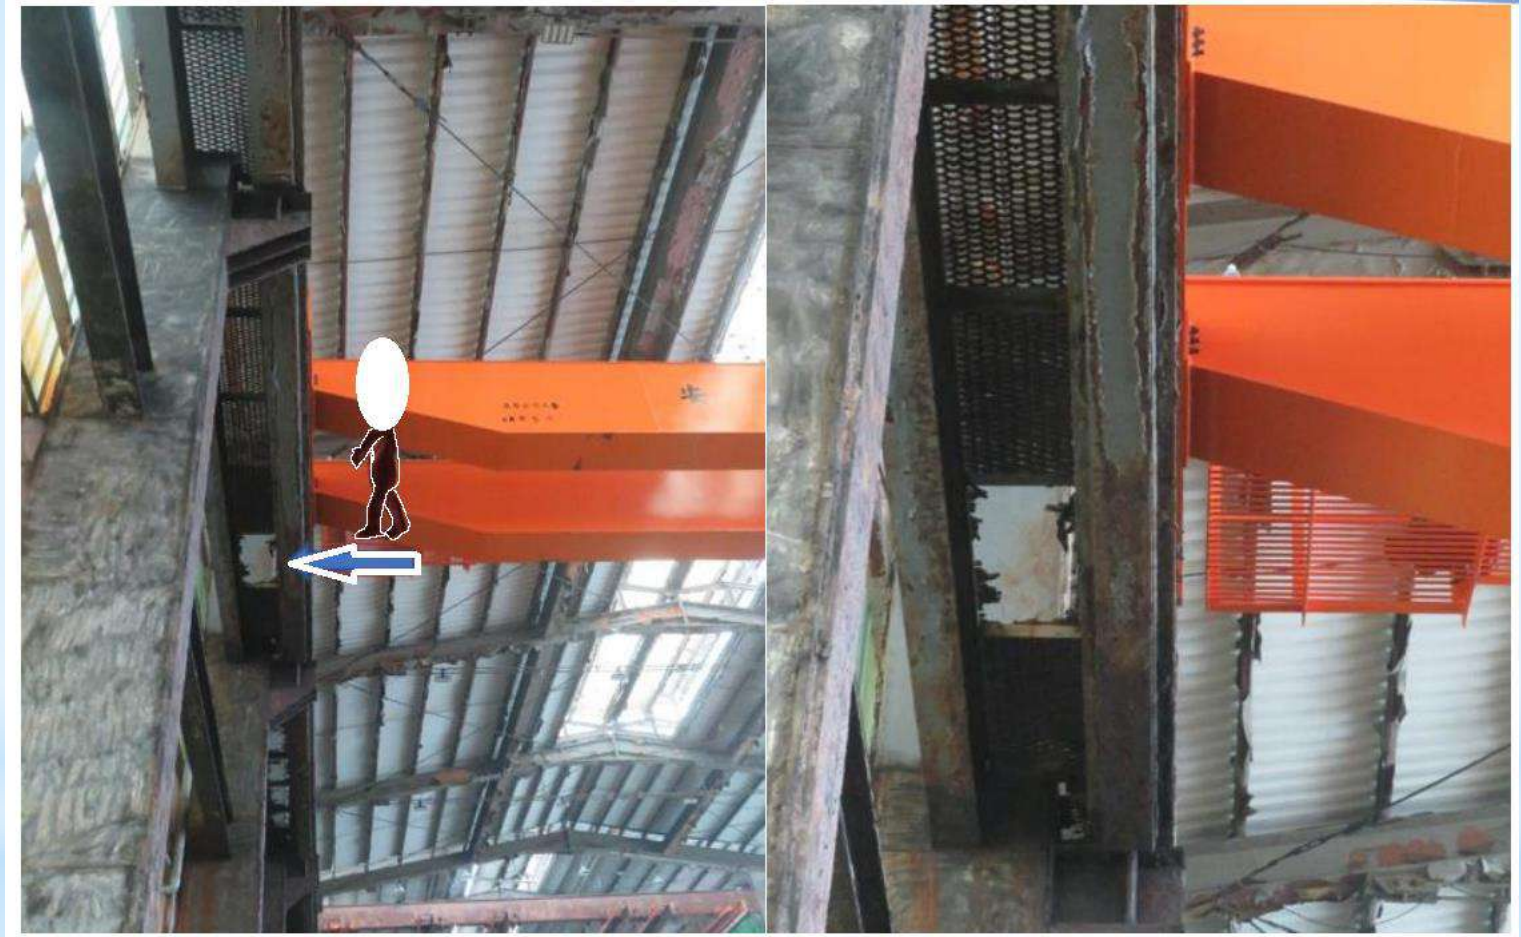
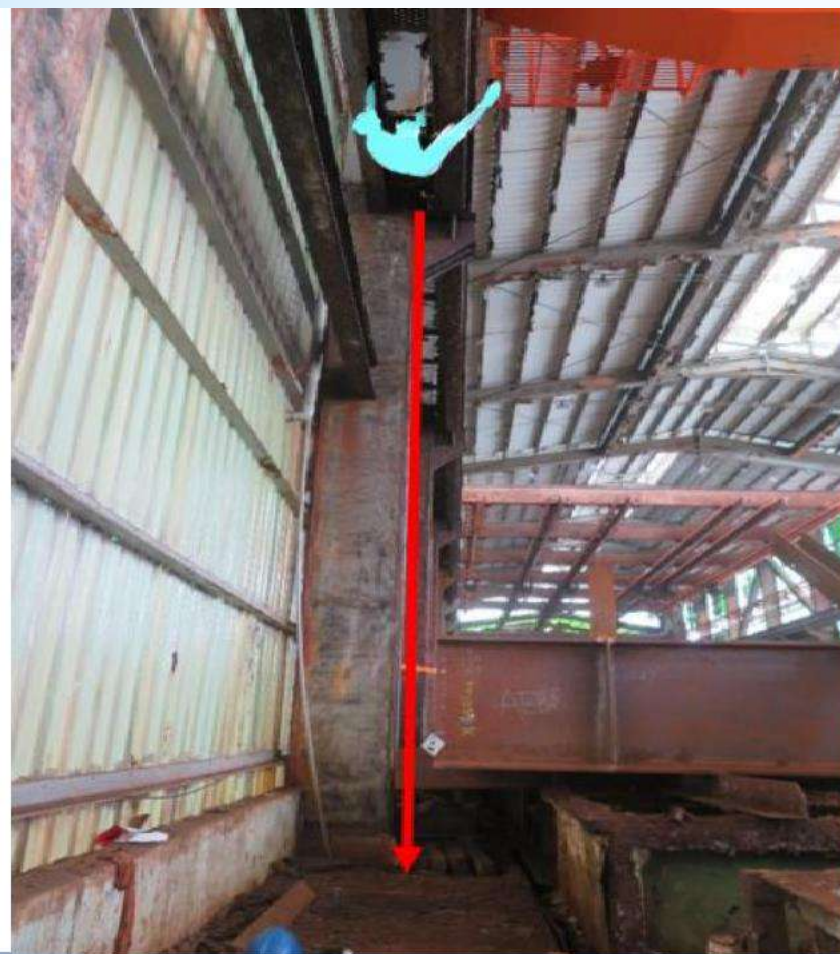
墜落高度約 6.79 公尺←

勞工踩踏場所（即高空維修通道鏽蝕），未保持安全狀態。未確實使作業勞工鉤掛使用安全帶。

- 1、對於勞工工作場所之通道、地板、階梯、坡道、工作台或其他勞工踩踏場所，應保持不致使勞工跌倒、滑倒、踩傷、滾落等之安全狀態，或採取必要之預防措施。
- 2、對於在高度2公尺以上之**高處作業**，勞工有墜落之虞者，應使勞工確實使用安全帶、安全帽及其他必要之防護具……

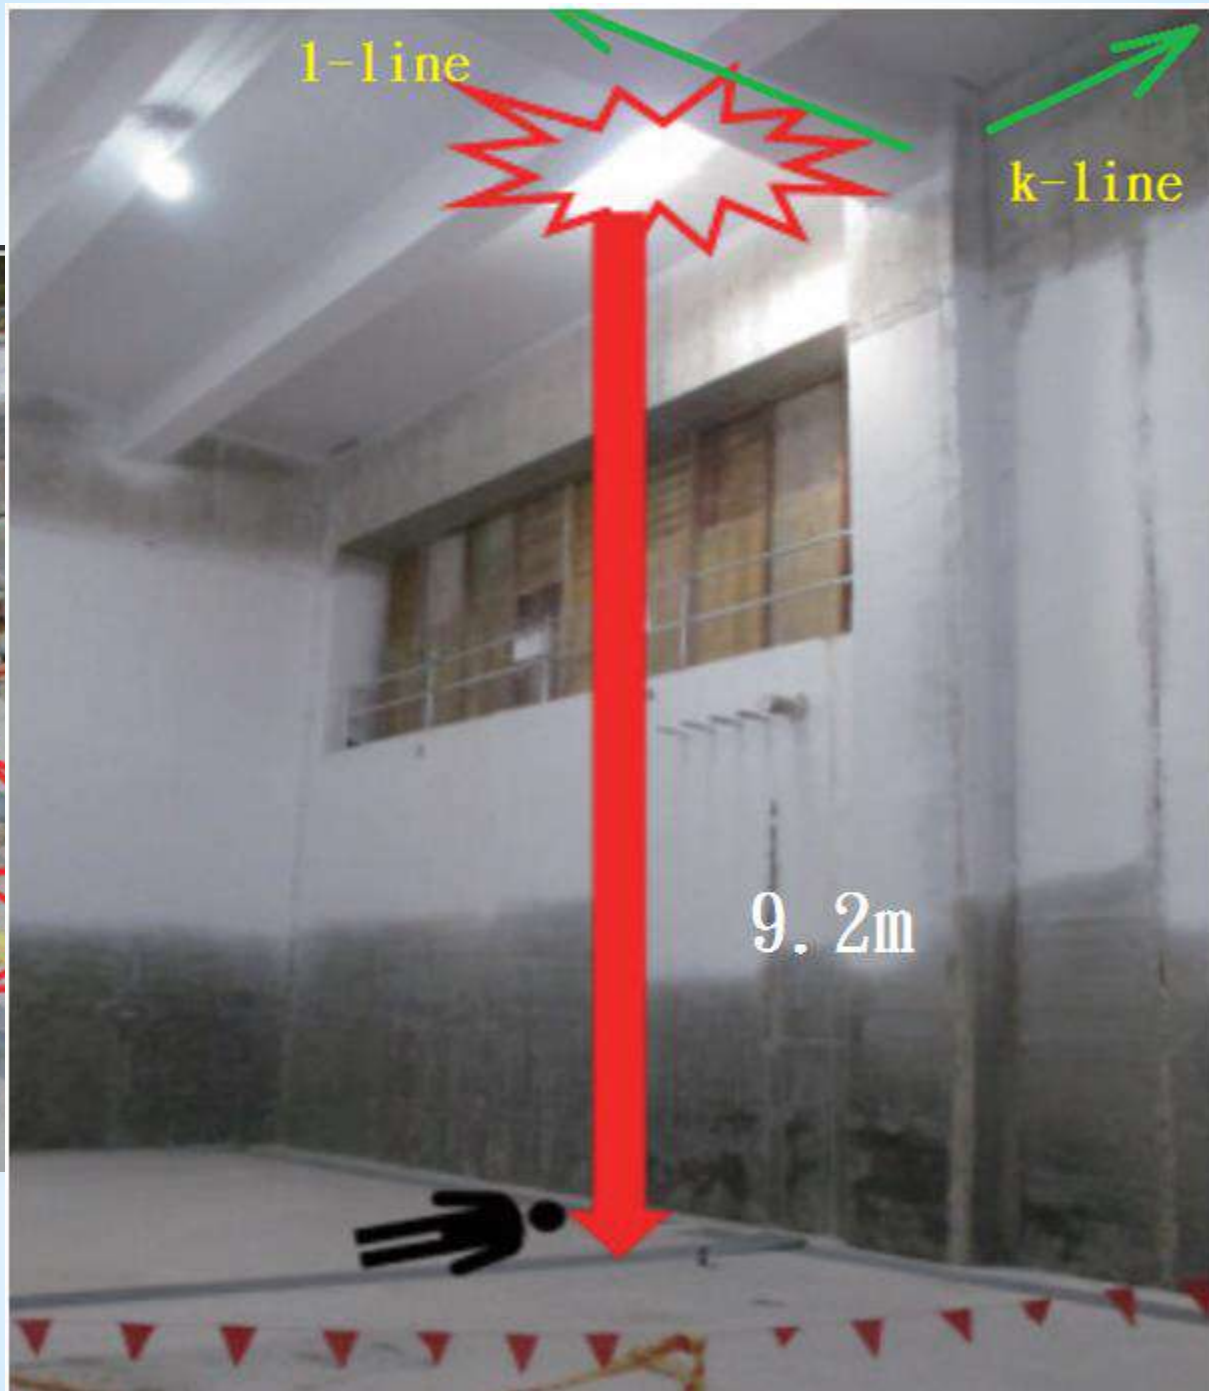
發現罹災者從現場設有護欄之 L-line與k-line交界處開口掉落並躺在**地下2樓**，經緊急通報，送往醫院急救後宣告不治死亡。

**肇災原因：**罹災者於工地1樓樓板實施整理整頓作業時，跨越護欄，準備移除開口之上方**模板及枕木**，且安全帶未勾掛身上之背負式安全帶，不慎從**1樓**樓板開口處墜落至**地下2樓**，高差約9.285公尺，導致頭部及胸部鈍力損傷造成死亡。

對於高度2公尺以上之屋頂、鋼梁、**開口部分**、階梯、樓梯、坡道、工作臺、擋土牆、擋土支撐、施工構臺、橋梁墩柱及橋梁上部結構、橋臺等場所作業，勞工有遭受墜落危險之虞者，應於該處設置護欄、護蓋或安全網等防護

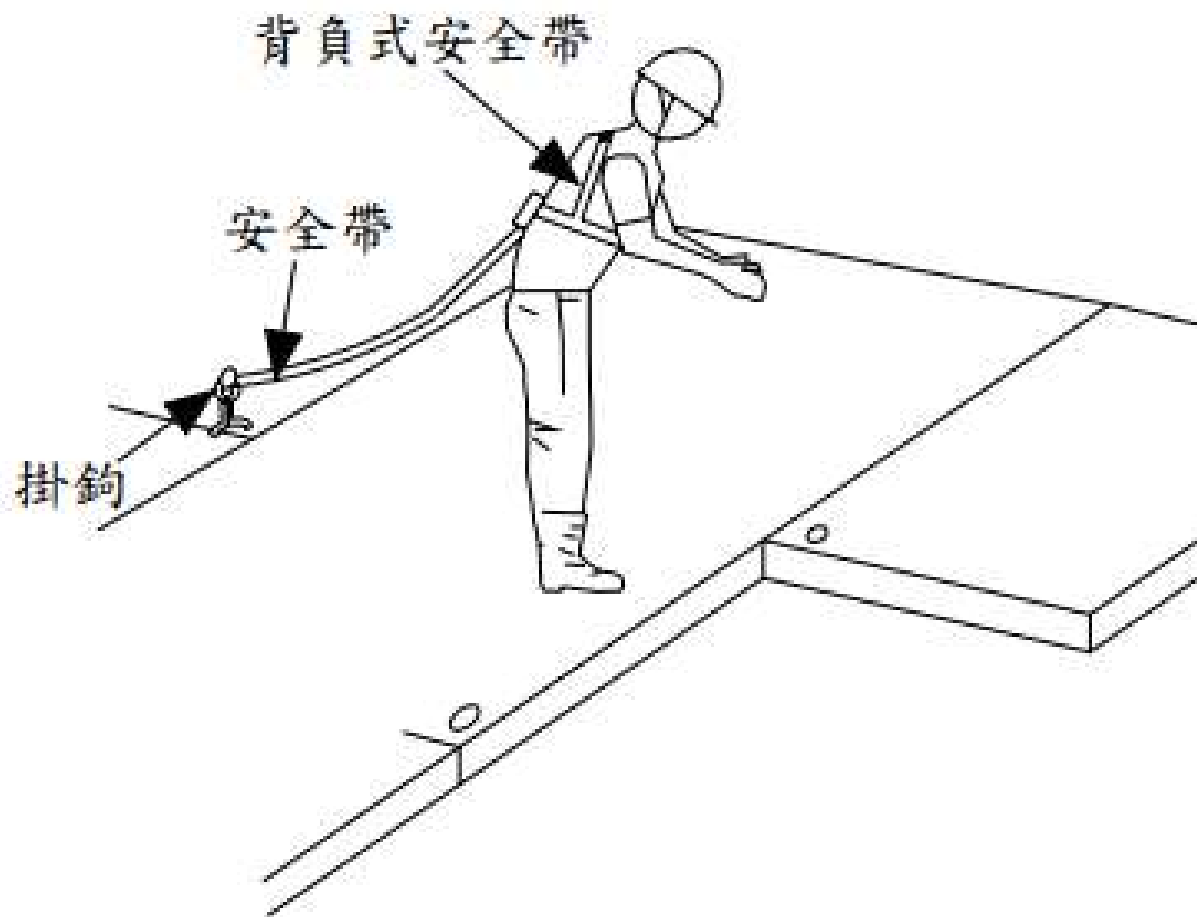
臨近開口作業之安全措施示意圖

開口部份護欄豎直

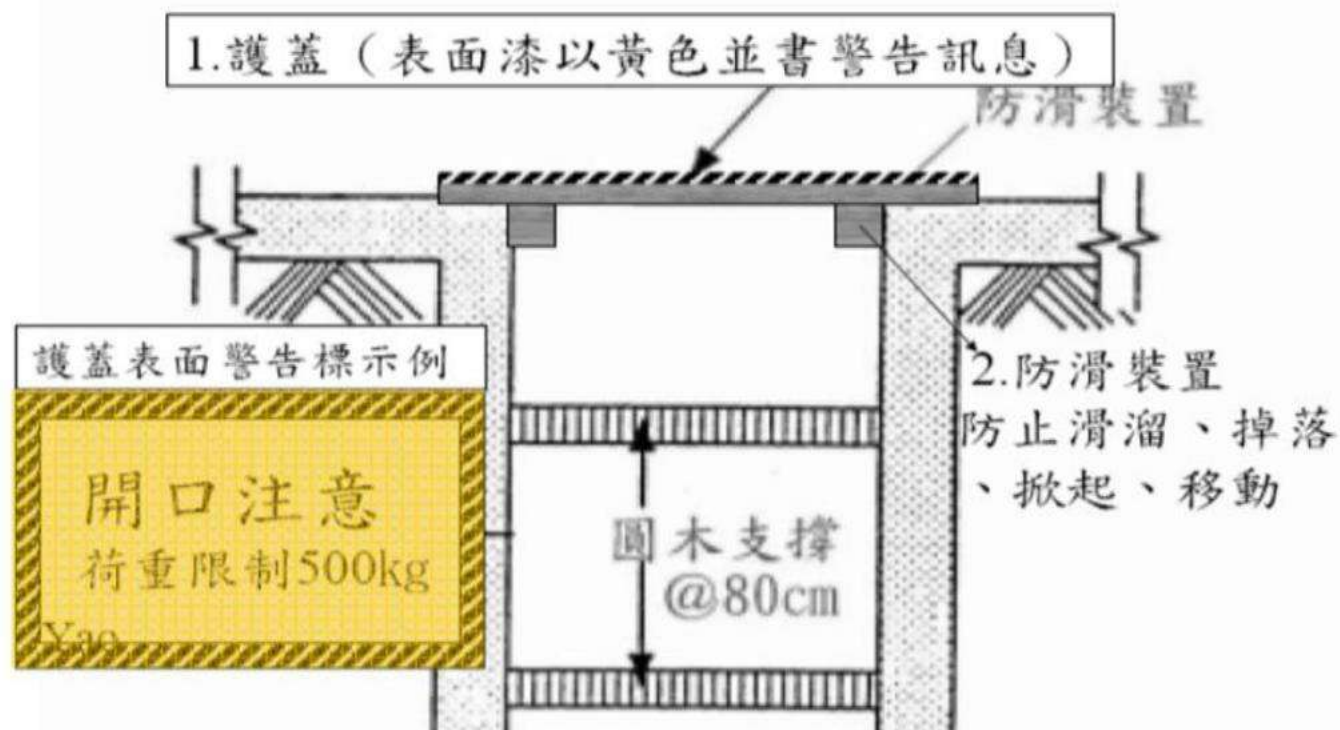
臨時性開口部分時，設置足夠強度護蓋

雇主設置之**護蓋**，應依下列規定辦理：

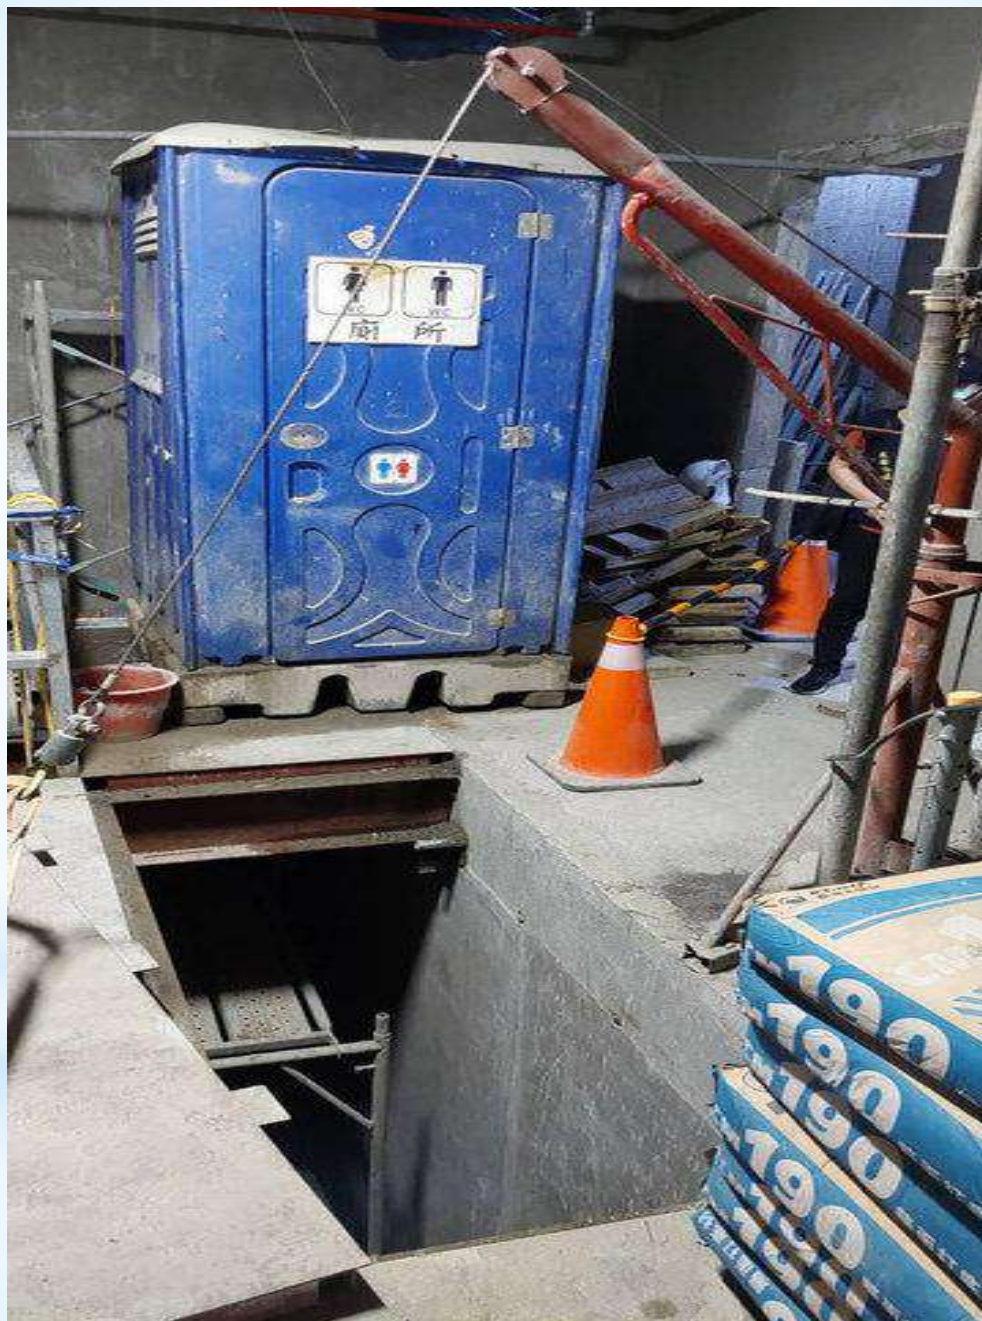
工地要將水泥自1樓吊運至地下2樓，當時把1樓地面吊料口的鐵板掀開，而流動廁所設置於吊料口旁，罹災勞工如廁完畢，開門踏出流動廁所時，自吊料口墜落至地下2樓，墜落高度約8.5公尺，經送醫搶救仍宣告不治。

勞檢處派員實施勞動檢查，結果發現1樓吊料口作業，高度2公尺以上開口未設置護欄、護蓋或安全網等防護設備而肇災。

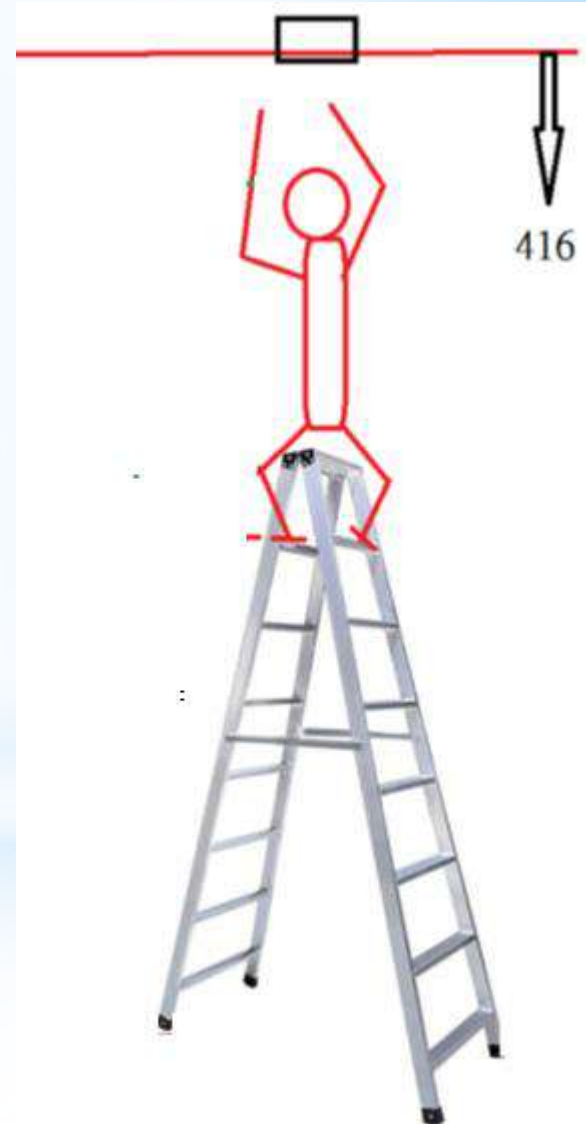
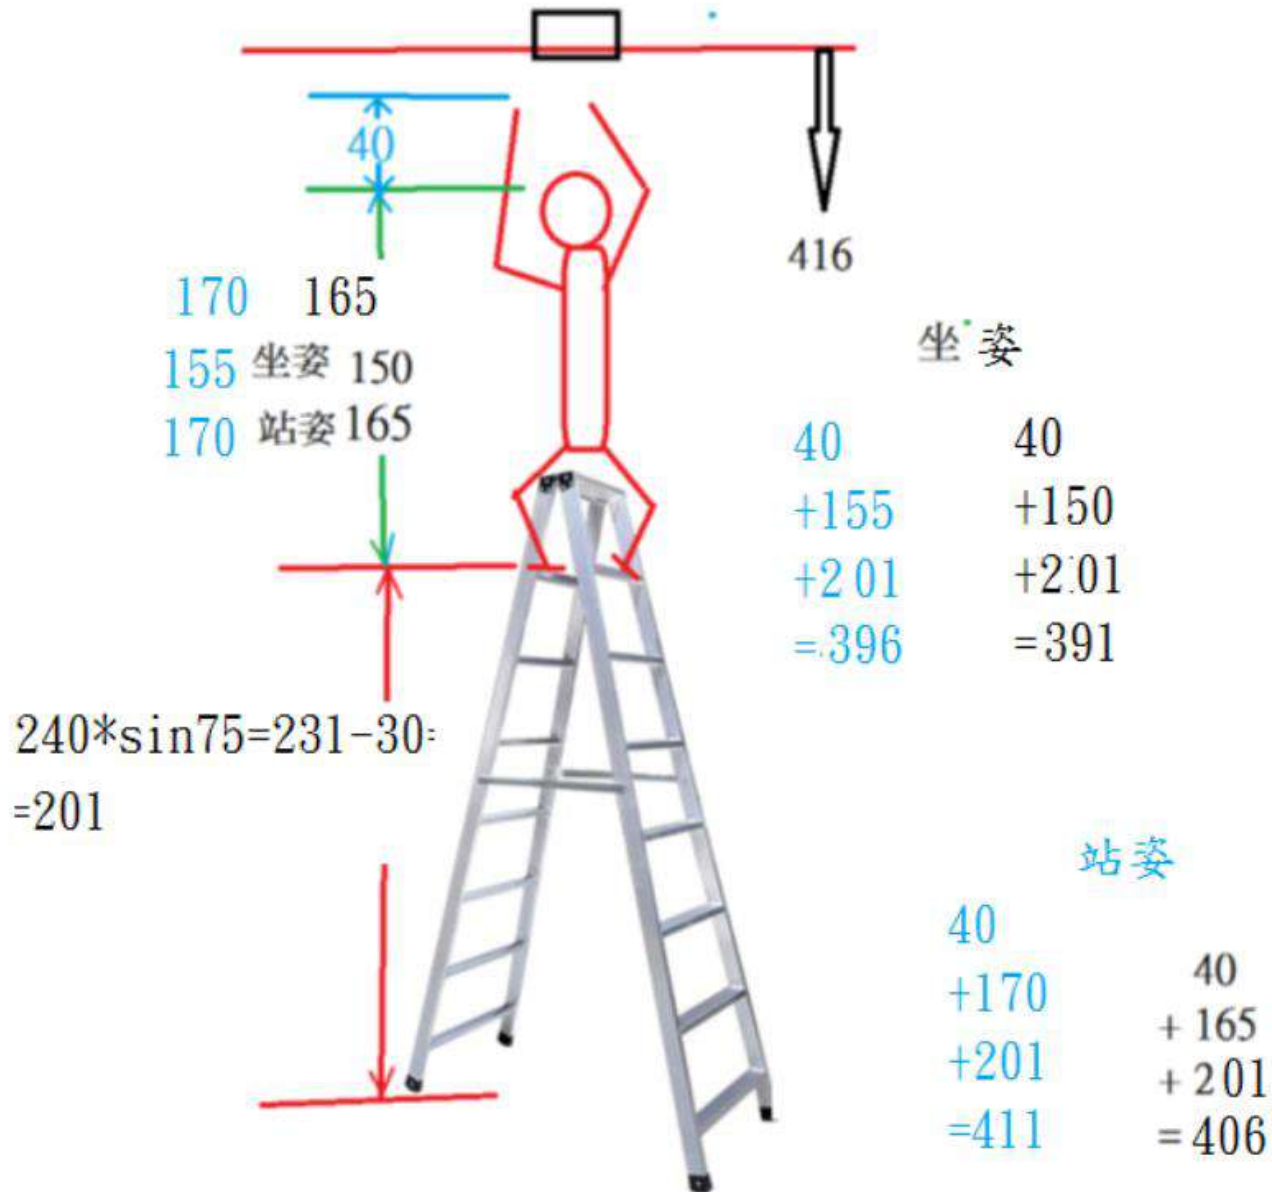
合梯 雙腳離地高度約2.4公尺

站第7階踏板處進行清除作業，

是坐著跌倒還是站著？  
坐在第7階還是第8階？

1. 對於在高度 2 公尺以上之處所進行作業，勞工有墜落之虞者，未架設施工架或其他方法設置工作台。
2. 對於使用之合梯，兩梯腳間使用尼龍繩繫材，未符合兩梯腳間有金屬等硬質繫材扣牢。
3. 對於在高度 2 公尺以上之高處作業，勞工有墜落之虞者，未使勞工確實使用安全帶、安全帽及其他必要之防護具。
4. 對於勞工在高度 2 公尺以上之工作場所進行作業，勞工作業有墜落之虞者，未訂定墜落災害防止計畫，依風險控制之先後順序規劃，並採取適當墜落災害防止設施

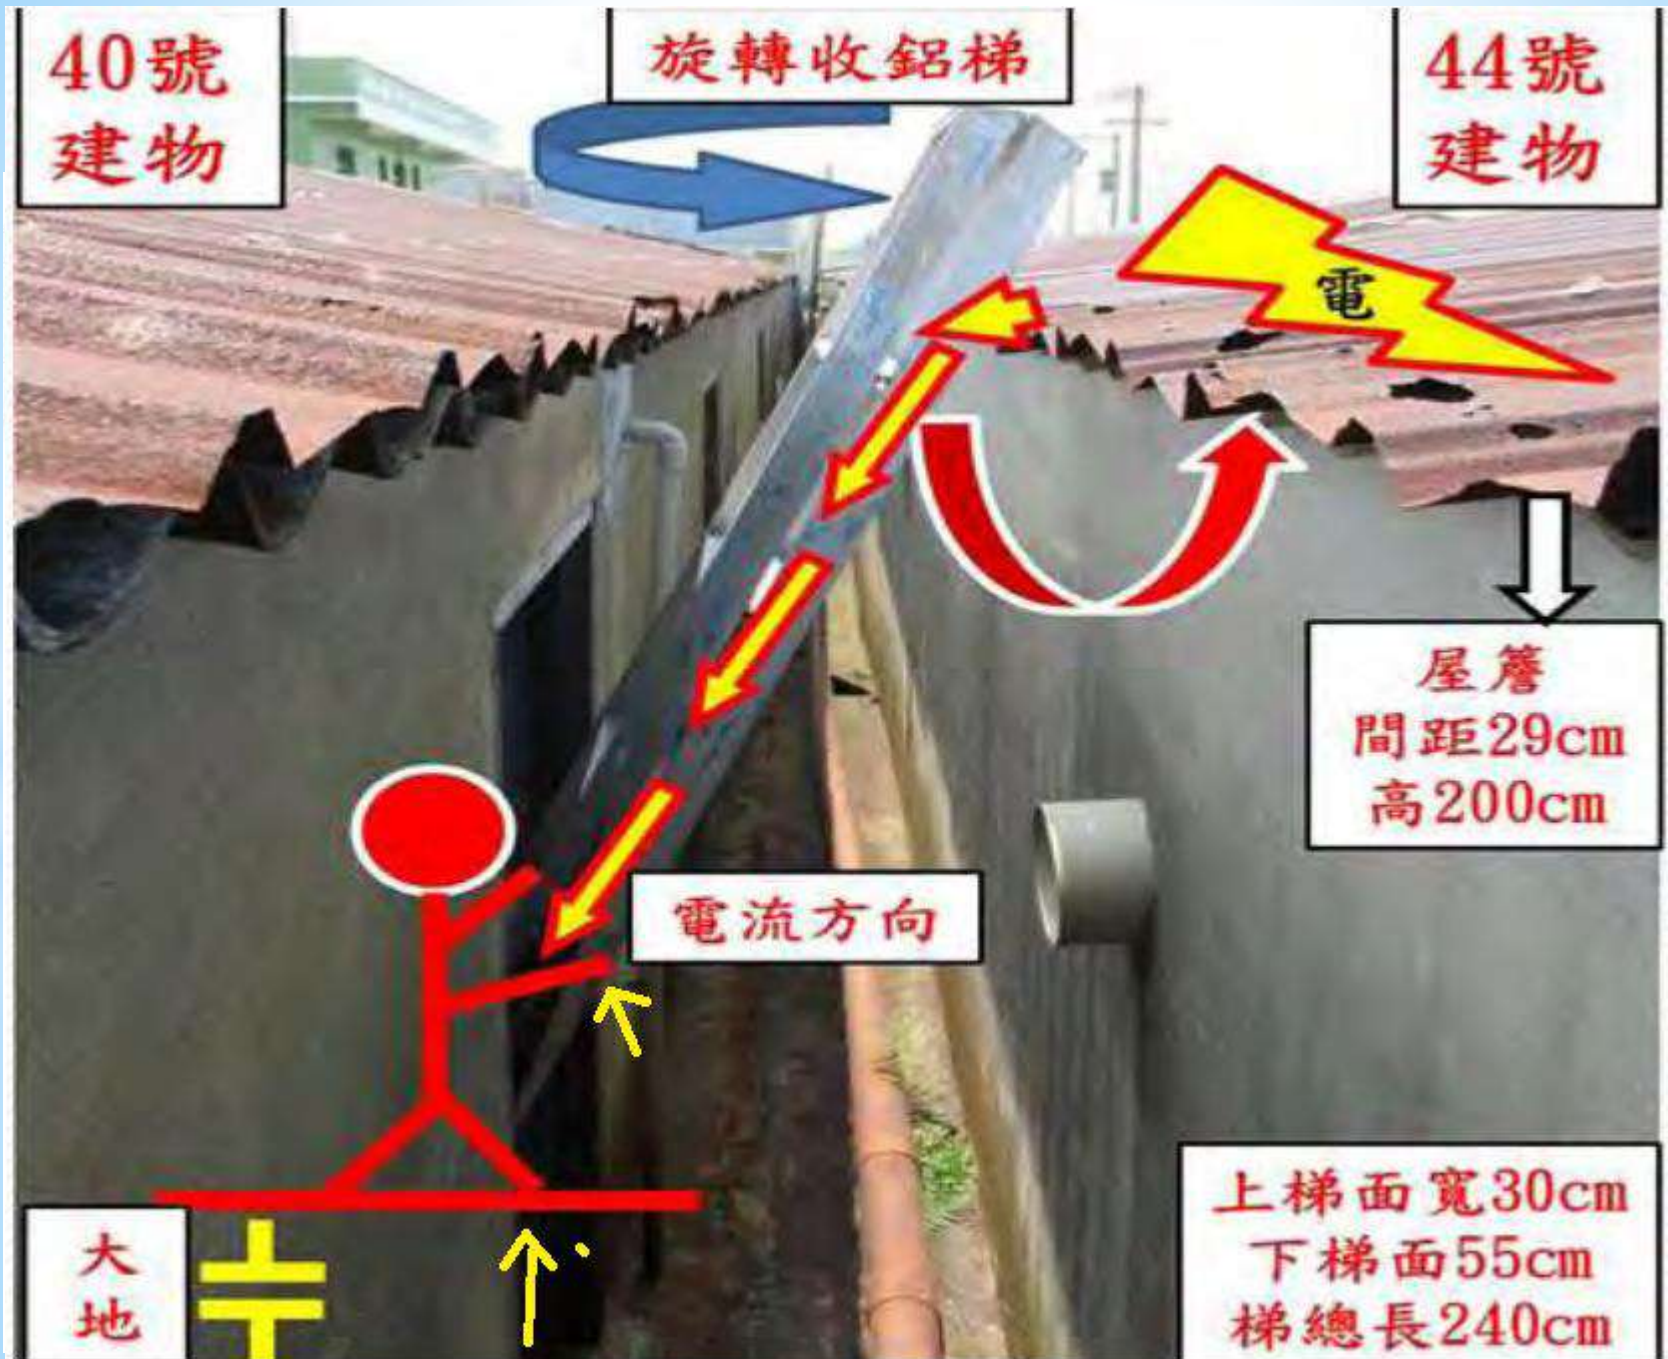
屋簷  
間距29cm  
高200cm

上梯面寬30cm  
下梯面55cm  
梯總長240cm

隔壁間（44 號）建物之金屬浪板固定螺絲鑽破  
三相220伏特電線造成帶電，

(一) 直接原因：遭鄰房220 伏特電壓電壓電擊死亡。
