# \* 工作環境中 被你忽視的危害

講師 黃文琳

職業災害預防及重建中心

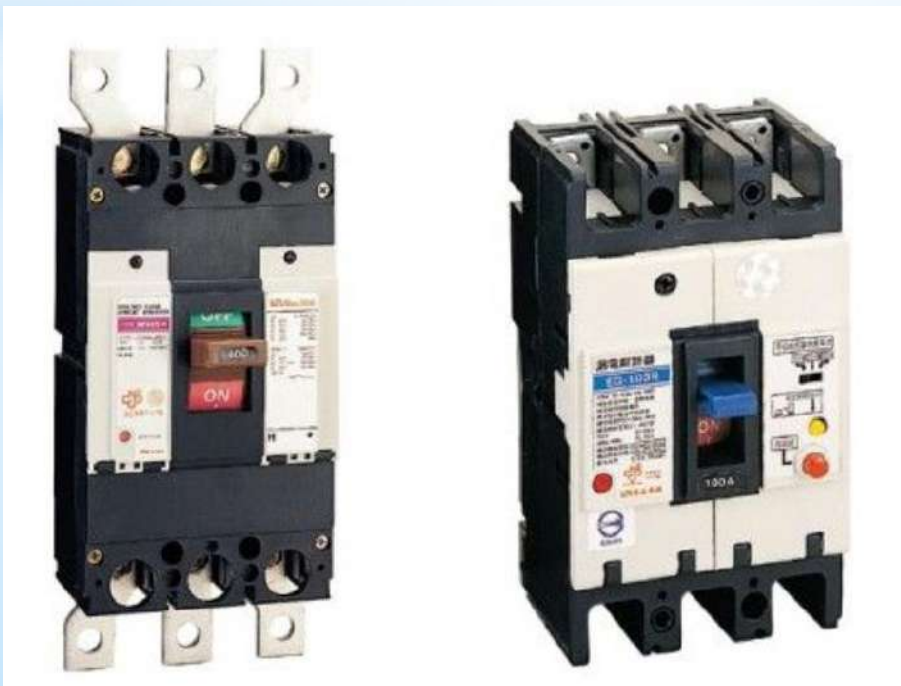
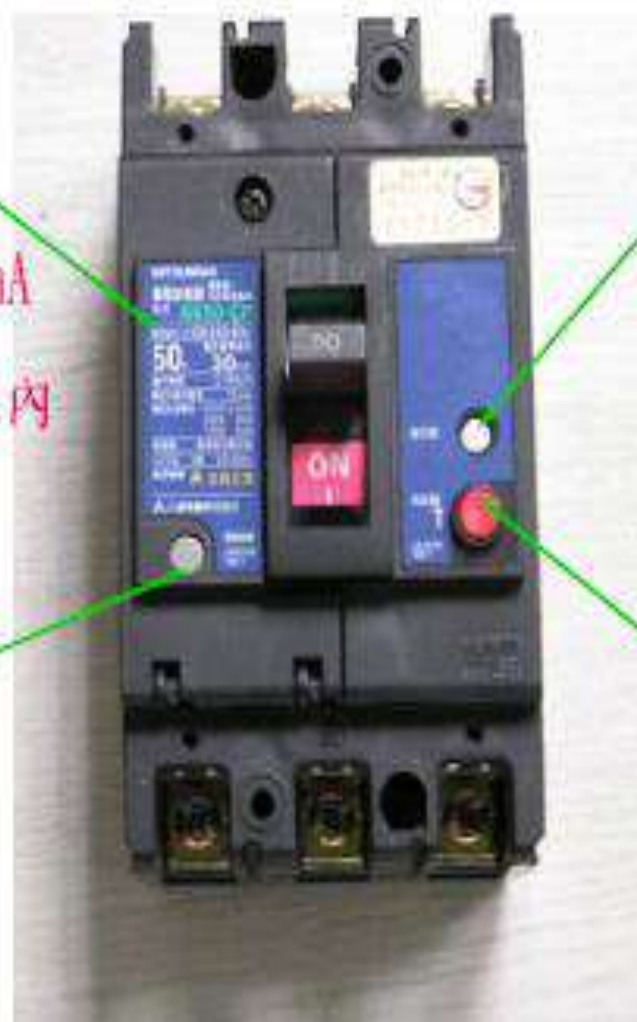
額定電流50A

額定感度電流30mA

動作時間0.1秒以內

跳脫按鈕

指示鈕

測試鈕

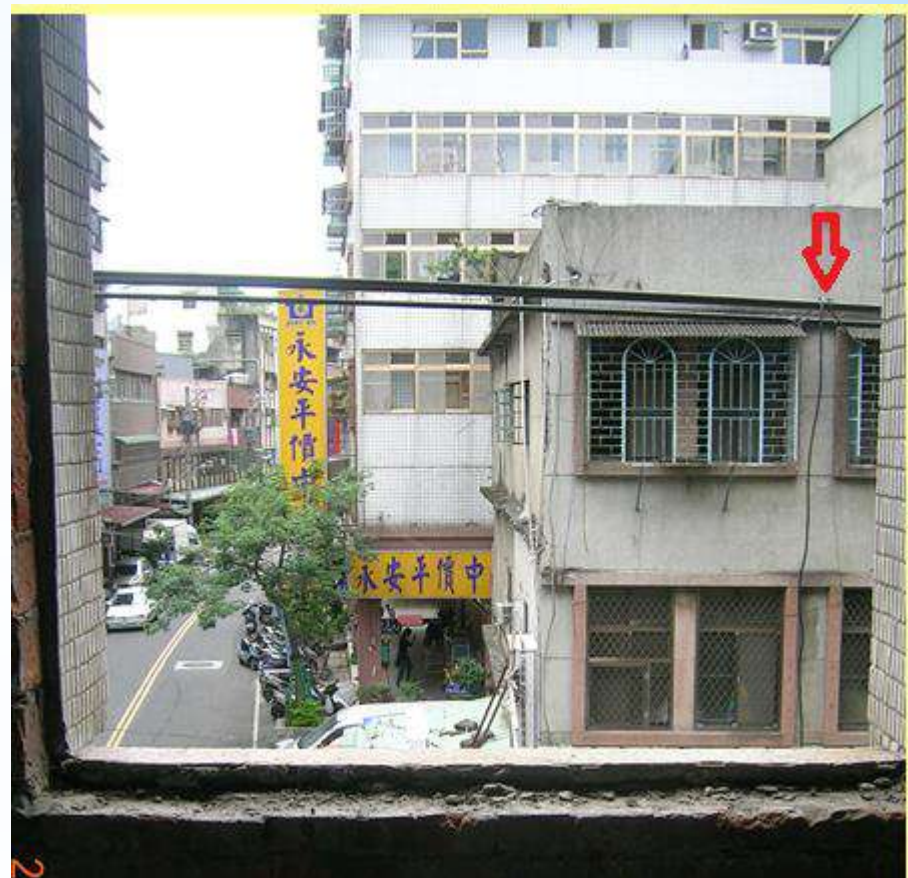
罹災者自距地面約7公尺高處之3樓墜落地面。

罹災者接觸高壓電線位置。

- 1．直接原因：罹災者翁00於3樓高處從事廢棄物清運作業，  
遭電擊後由高處墜落致死。
- 2．間接原因： 不安全狀況：
  - (1) 對於在高度2公尺以上之高處作業，勞工有墜落之虞者，  
未使勞工確實使用安全帶、安全帽。
  - (2) 雇主對勞工於架空電線...使用移動式起重機、高空工作車..作業時，該作業使用車輛或勞工於作業中，有因接觸或接近該電路引起感電之虞者，未使勞工與帶電體保持規定之接近界限距離，未設置護圍、未於該電路四周裝置絕緣用防護裝備等設備。

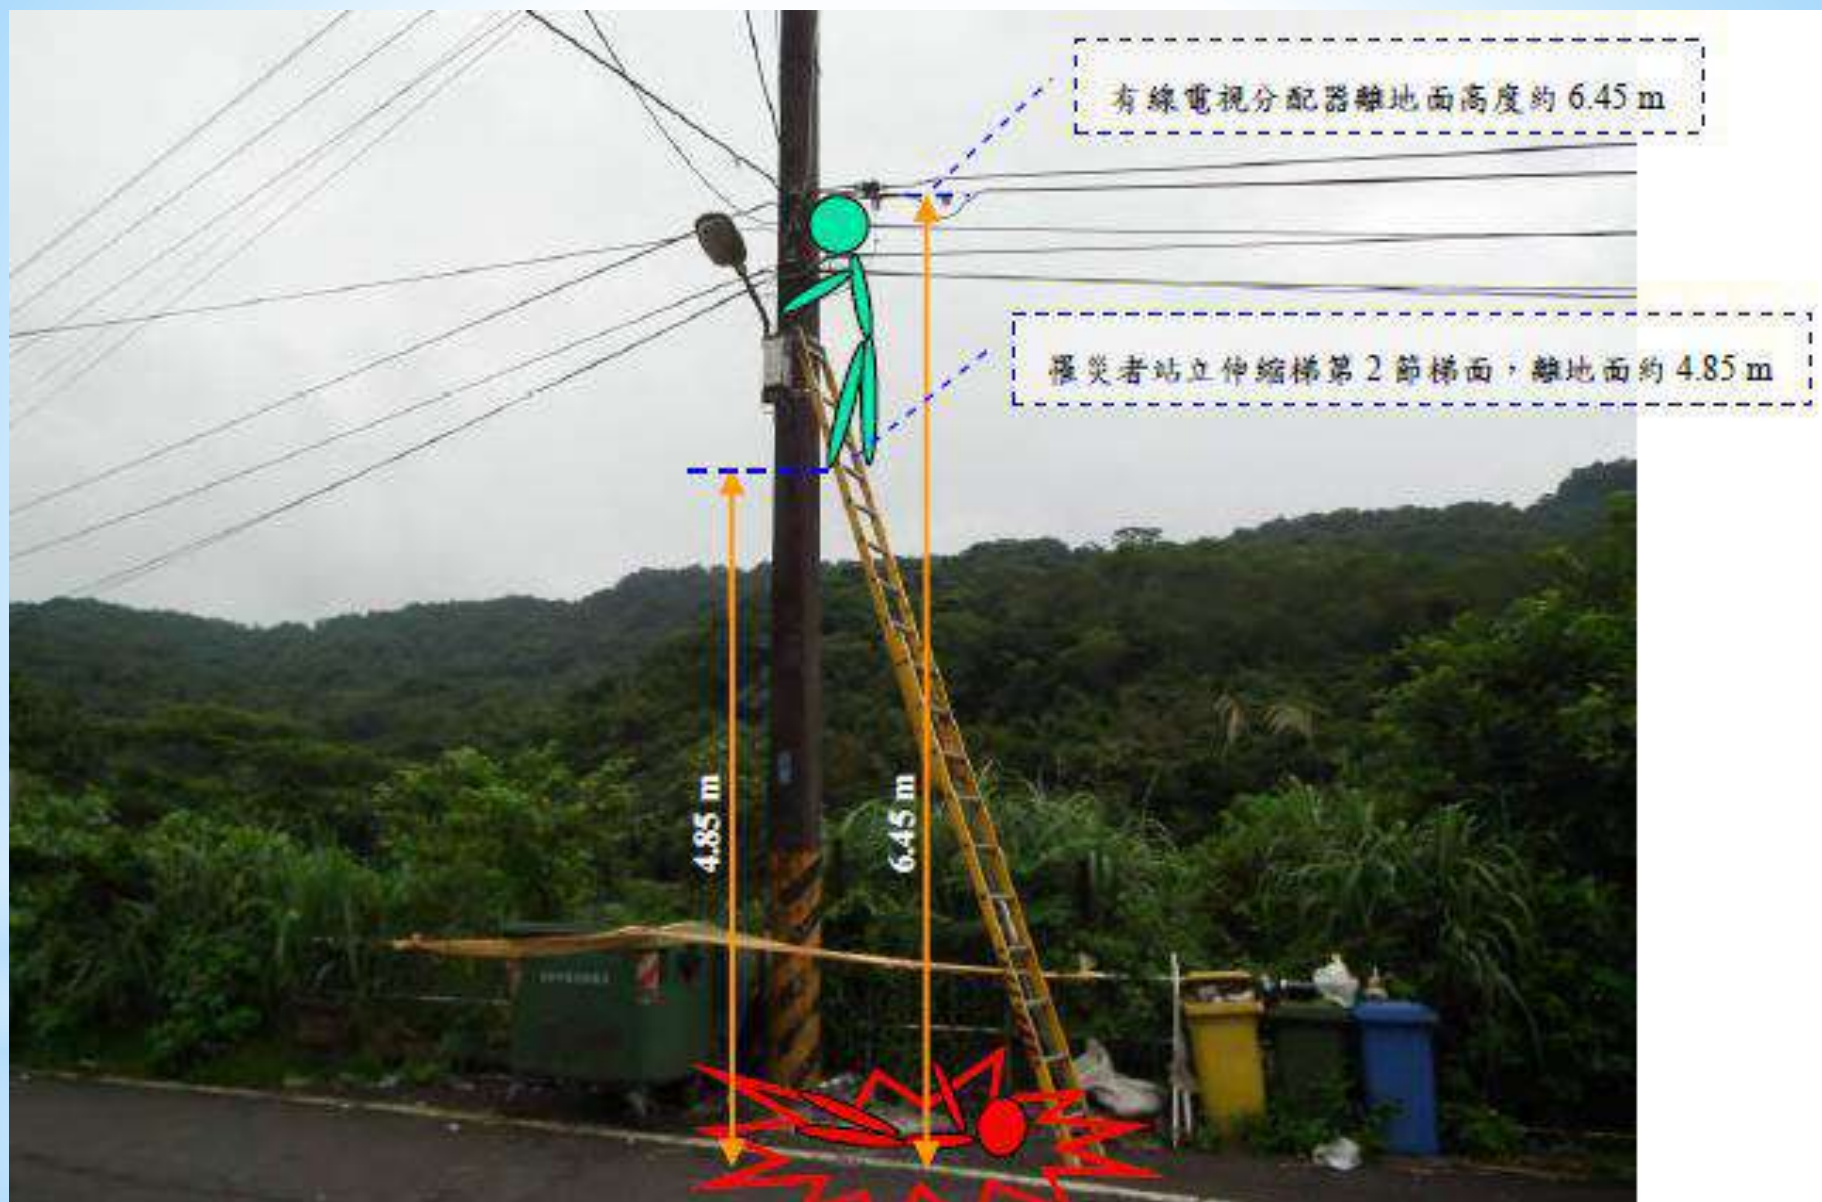
罹災者右手抓扶電桿保持平衡，左手抽拉廢棄5C投落線做檢查時，兩條裸露線路接觸產生火花而罹災者緊張晃動左手，使左手腕背部接觸到旁側有漏電之纜線造成感電後，從伸縮梯上墜落至地面。造成外傷性胸、腹腔和顱內出血，肇端出血神經性休克死亡。

罹災者站立於伸縮梯梯面位置及有線電視分配器線路位置。

1. 雇主使勞工於接近**低壓電路**或其支持物從事敷設、**檢查**、油漆等作業時，應於該電路裝置絕緣用防護裝備。但勞工**戴用絕緣用防護具**從事作業而無感電之虞者，不在此限  
（職業安全衛生設施規則第257條）。
2. 對於在高度2公尺以上之**高處作業**，勞工有墜落之虞者，未使勞工確實使用安全帶、安全帽及其他必要之防護具。或採安全網等措施  
（職業安全衛生設施規則第281條第1項）。

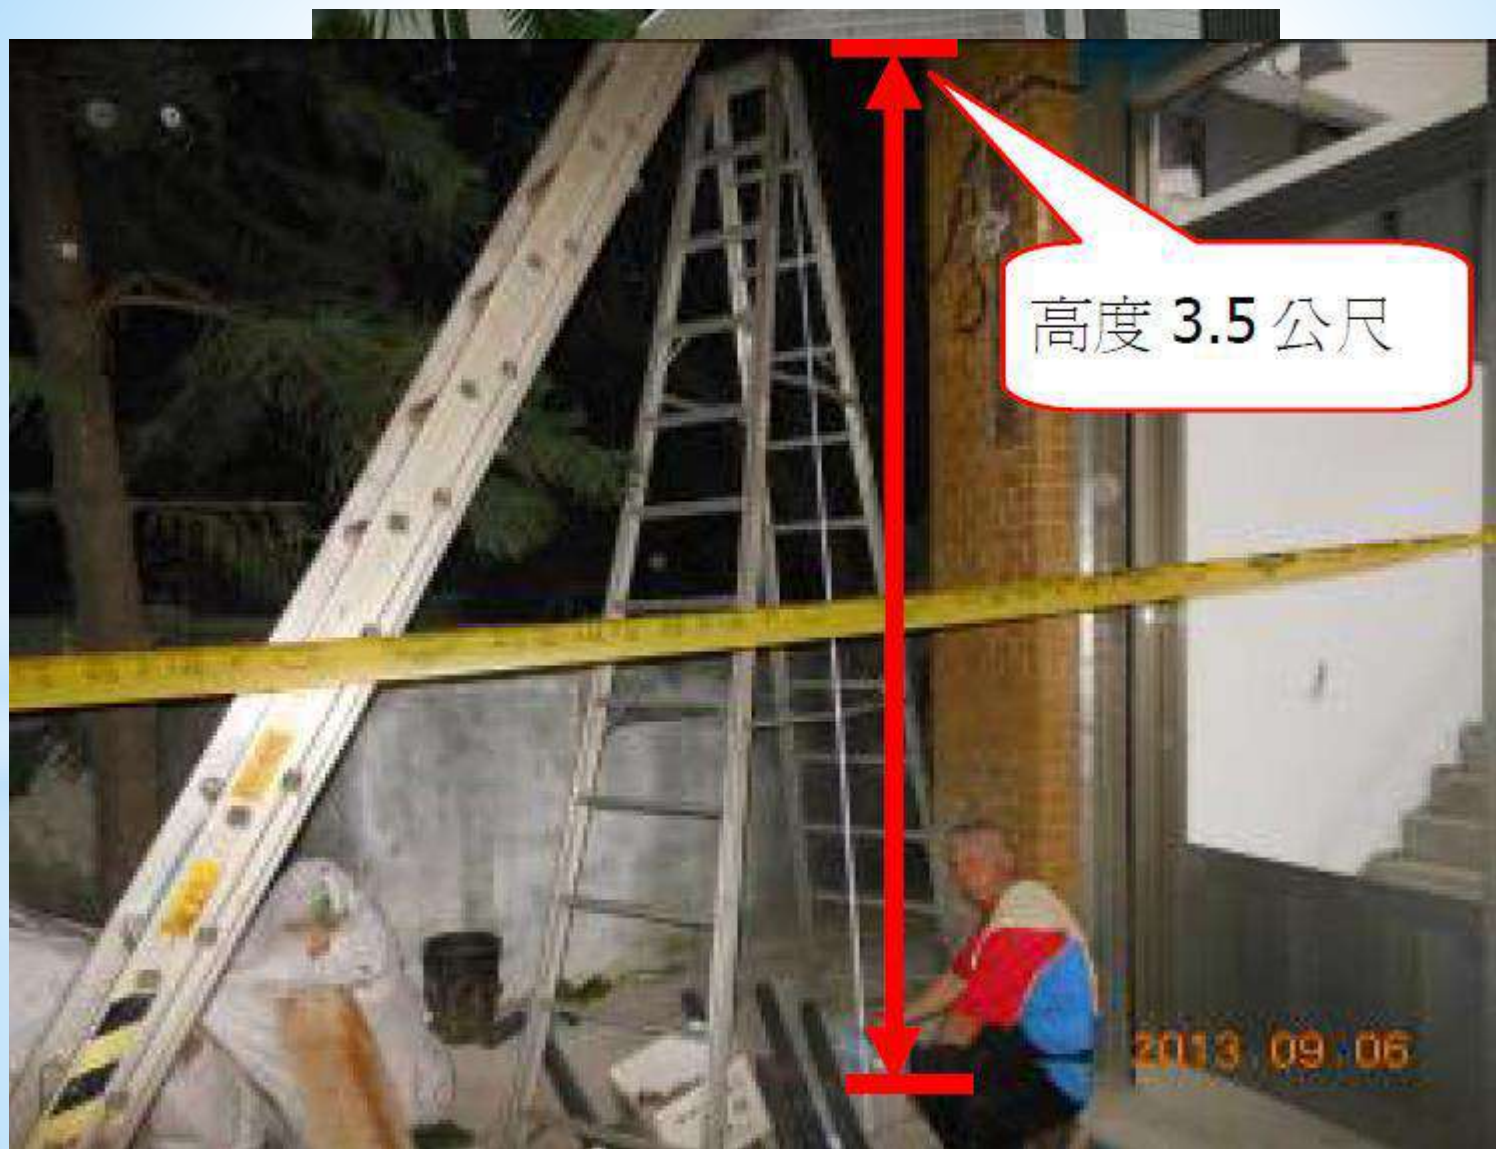
災害發生現場

作業過程中因電動破碎機使用之延長線表皮破損致電線裸露，又破損之延長線擺放於金屬製格柵水溝蓋上，疑似電流傳導至鋁質合梯，致使陳員發生感電從合梯上墜落於地面。

1. 雇主對勞工於作業中或通行時，有接觸絕緣被覆配線或移動電線或電氣機具、設備之虞者，應有防止絕緣被破壞或老化等致引起感電危害之設施（勞工安全衛生設施規則第246條）。
2. 對於在高度2公尺以上之高處作業，勞工有墜落之虞者，未使勞工確實使用安全帶、安全帽及其他必要之防護具。或採安全網等措施（職業安全衛生設施規則第281條第1項）。

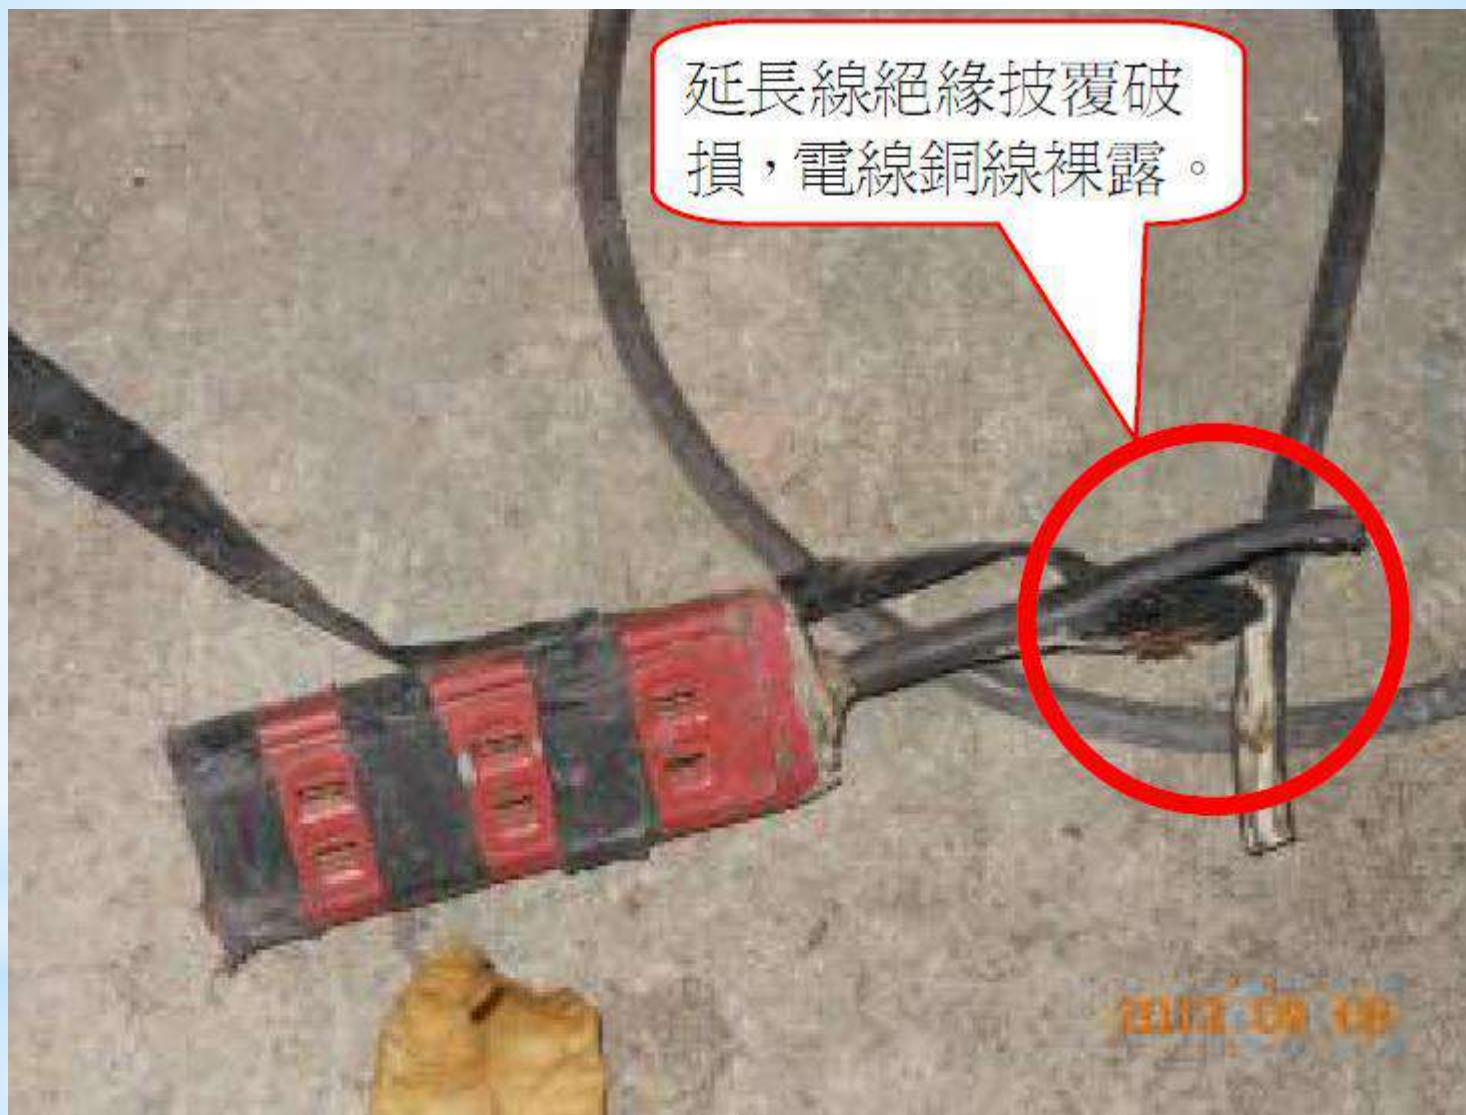
延長線表皮破損電線銅線裸露位置

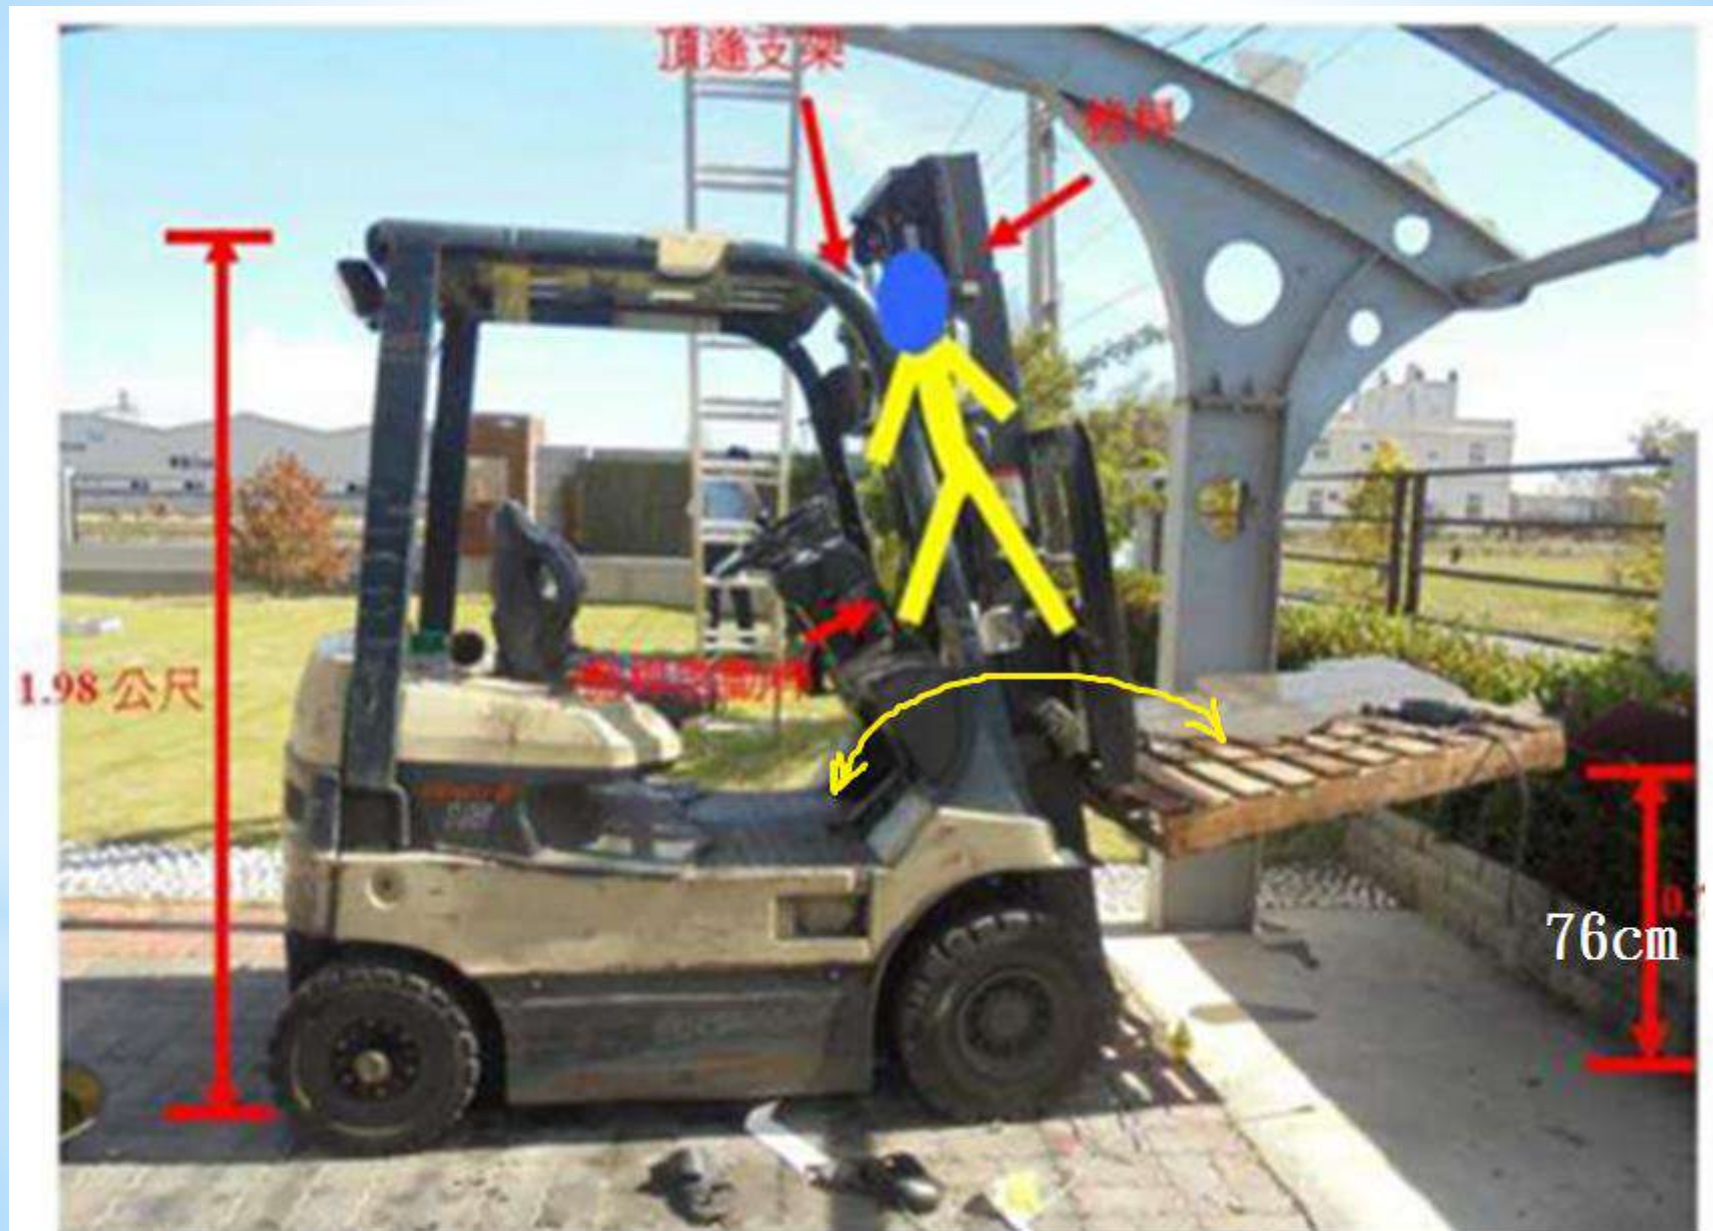
15時25分許，發現罹災者陳00頭被夾在堆高機 桅桿與頂蓬支架間  
臉部朝下，且左腳碰觸桅桿的啟動桿，立即將罹災者送醫急救，於  
到院前已死亡。

堆高機於駕駛者離開其位置時，未採將貨叉等放置於地面，並將原動機熄火、制動

堆高機於駕駛者離開其位置時，應採將貨叉等**放置於地面**，並將原動機 熄火、制動。(設116)

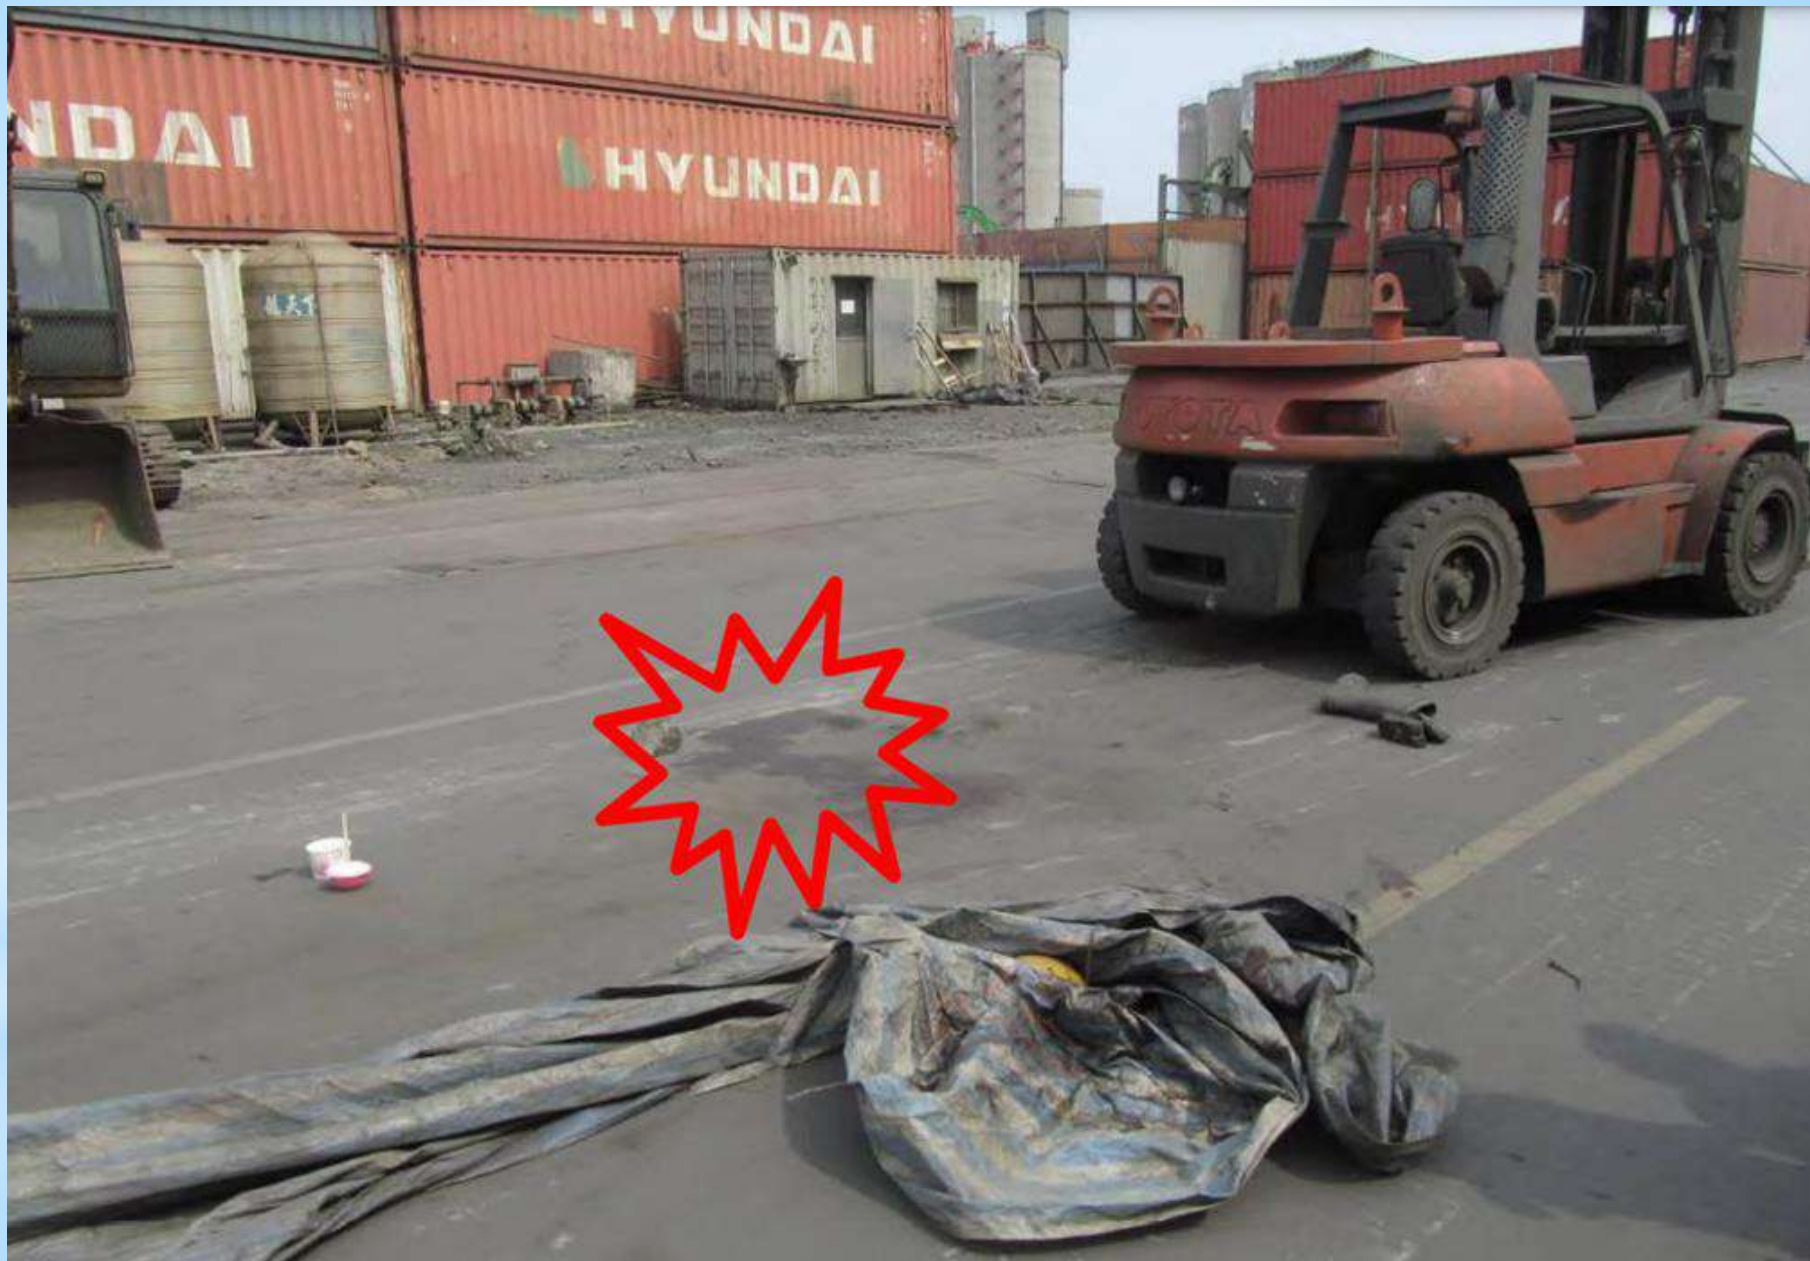
103年4月23日15時40分許，洪○與紀○以堆高機搬運帆布，裝載完後，因擔心帆布由貨叉掉落，就由紀○站於堆高機貨叉上壓住帆布，以防亂飛或掉落

不安全狀況。人員搭載於堆高機之貨叉上

十、不得使勞工**搭載於堆高機之貨叉所承載貨物之托板、撬板**及其他堆機（乘坐席以外）部分。但停止行駛之堆高機，已採取防止勞工墜落設備或措施者，不在此限。

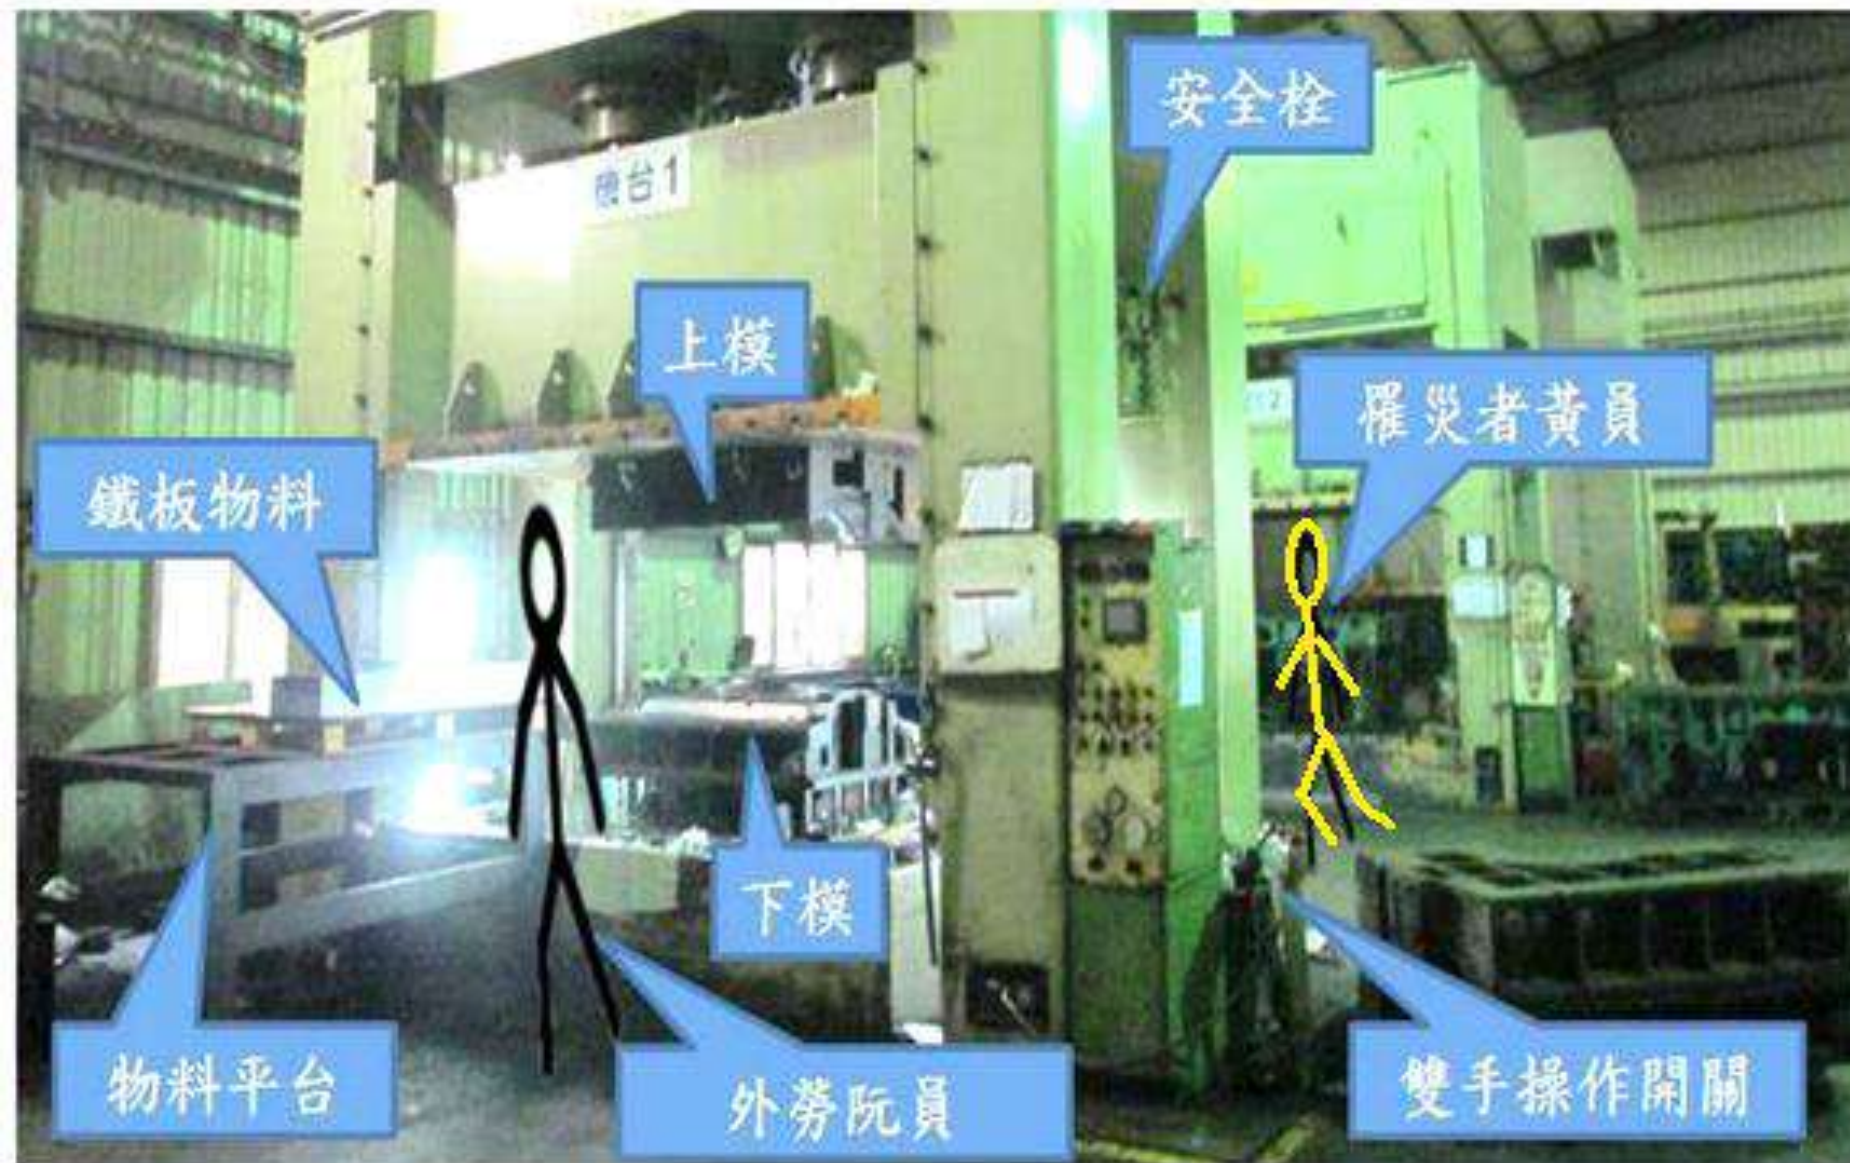
此時巫○駕駛堆高機時到機器旁作業 迴轉中右後輪不慎擠壓到油壓機雙手操作開關線路，

1. 對於油壓機台之掃除， 未設置防止落下物導致危害勞工之安全設備與措施。
2. 油壓機雙手操作線路接頭 未防止遭堆高機撞擊破壞控制電線絕緣被覆之設施。

雇主對勞工於**作業中**或**通行**時，有接觸絕緣被覆**配線**或移動**電線**或電氣機具、設備之虞者，應有防止絕緣被破壞或老化等致引起感電危害之設施。

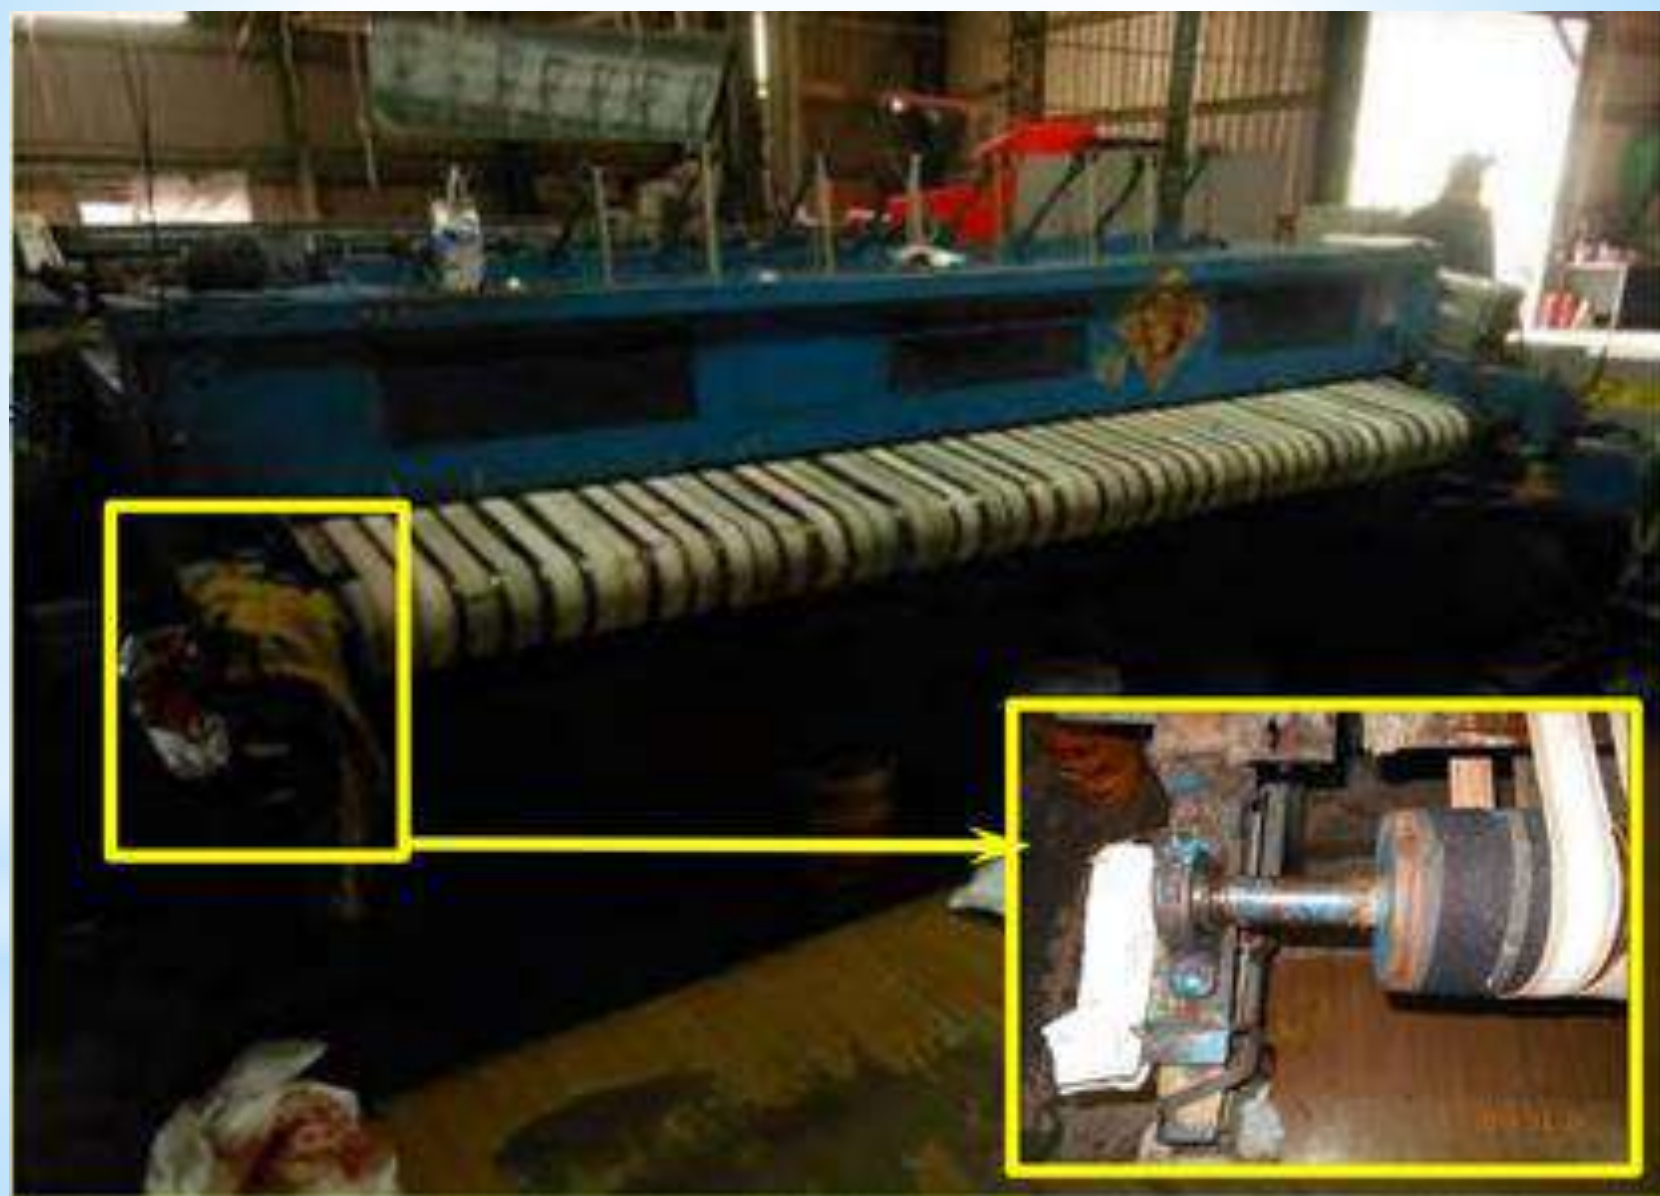
曾○於洗衣店以平燙機從事床單整燙烘乾作業時，因穿著之衣物遭平燙機傳動軸捲入，致衣物捲繞罹災者頸部造成其昏迷，經通知救護車緊急送往醫急救後，最後仍因傷勢過重不治死亡。

1. 平燙機**傳動軸**外側未設置護罩。
2. 對於勞工操作或接近運轉中之動力傳動裝置，勞工之頭髮或衣服有被捲入危險之虞時，未使勞工確實著用適當之衣帽。
3. 平燙機未於適當位置設置**緊急制動**裝置。

對於機械之原動機、**轉軸**、齒輪、帶輪、飛輪、傳動輪、傳動帶等有危害勞工之虞之部分，  
應有**護罩**、護圍、套胴、跨橋等設備。

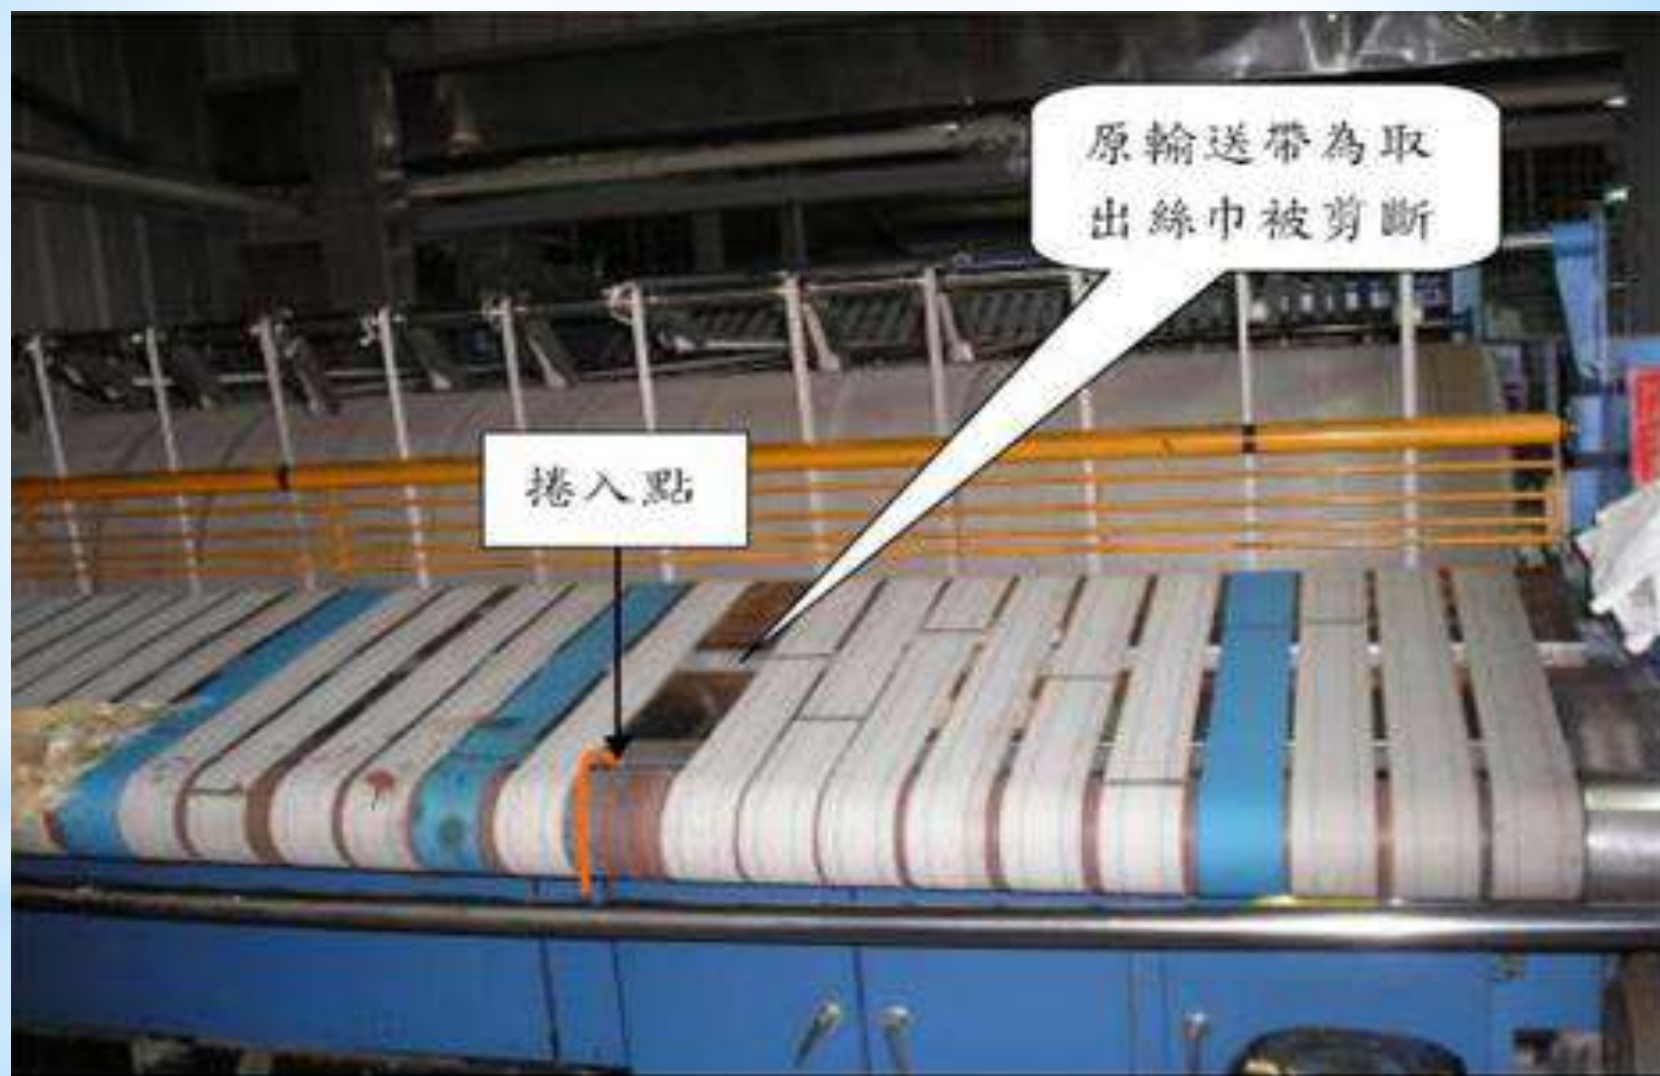
原輸送帶為取出絲巾被剪斷

捲入點

- 一. 直接原因：繫在脖子上絲巾被平燙機傳動軸捲住，脖子被勒斷致死。
- 二. 間接原因： 不安全行為：從事有被捲入危險之虞平燙機作業時，**未**使勞工**確實著用**適當之衣帽（脖子上圍繞絲巾且長度及腰）。

1. 雇主對於使用動力運轉之機械，具有顯著危險者，應於適當位置設置有明顯標誌之**緊急制動**裝置，立即遮斷動力並與制動系統連動，能於緊急時快速停止機械之運轉。
2. 雇主對於勞工操作或接近運轉中之原動機、動力傳動裝置、**動力滾捲裝置**，或動力運轉之機械，勞工之**頭髮**或**衣服**有被捲入危險之虞時，應使勞工**確實著用****適當**之衣帽。

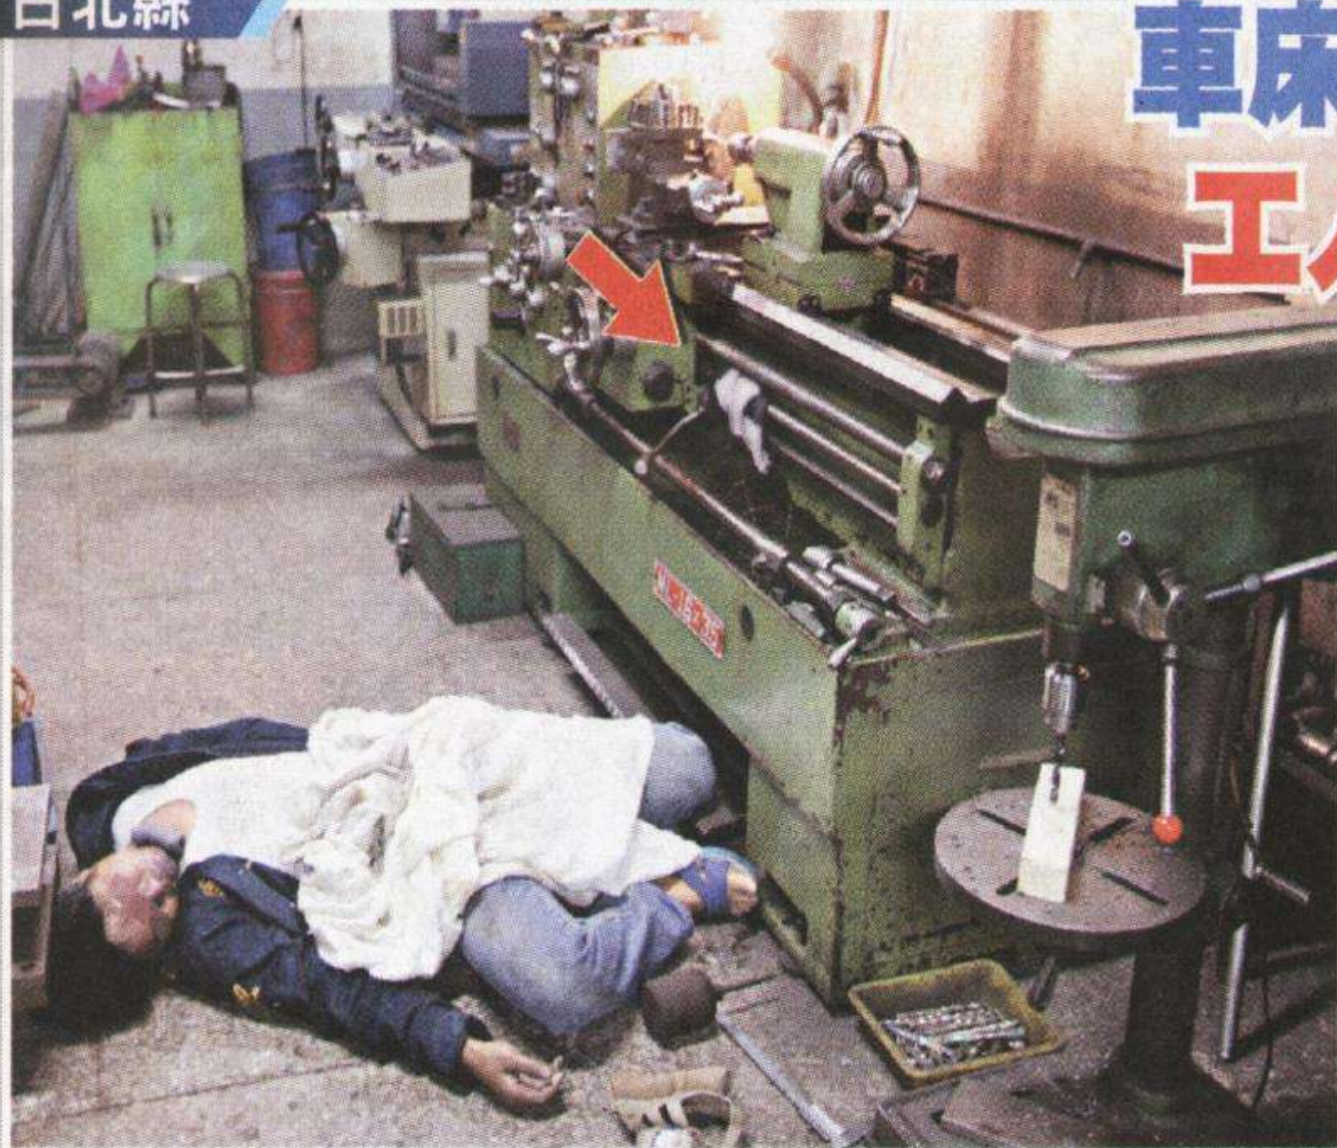
北縣樹林市工人鍾德偉（40歲），昨在操作車床機具時，不料他因天冷多加一件圍巾，結果圍巾被捲入車床傳動軸內（箭頭處）而將他勒斃（圖），直到晚間7時許，老闆娘回到工廠見他倒臥在機器旁，叫丈夫查看才發現他已無生命跡象。

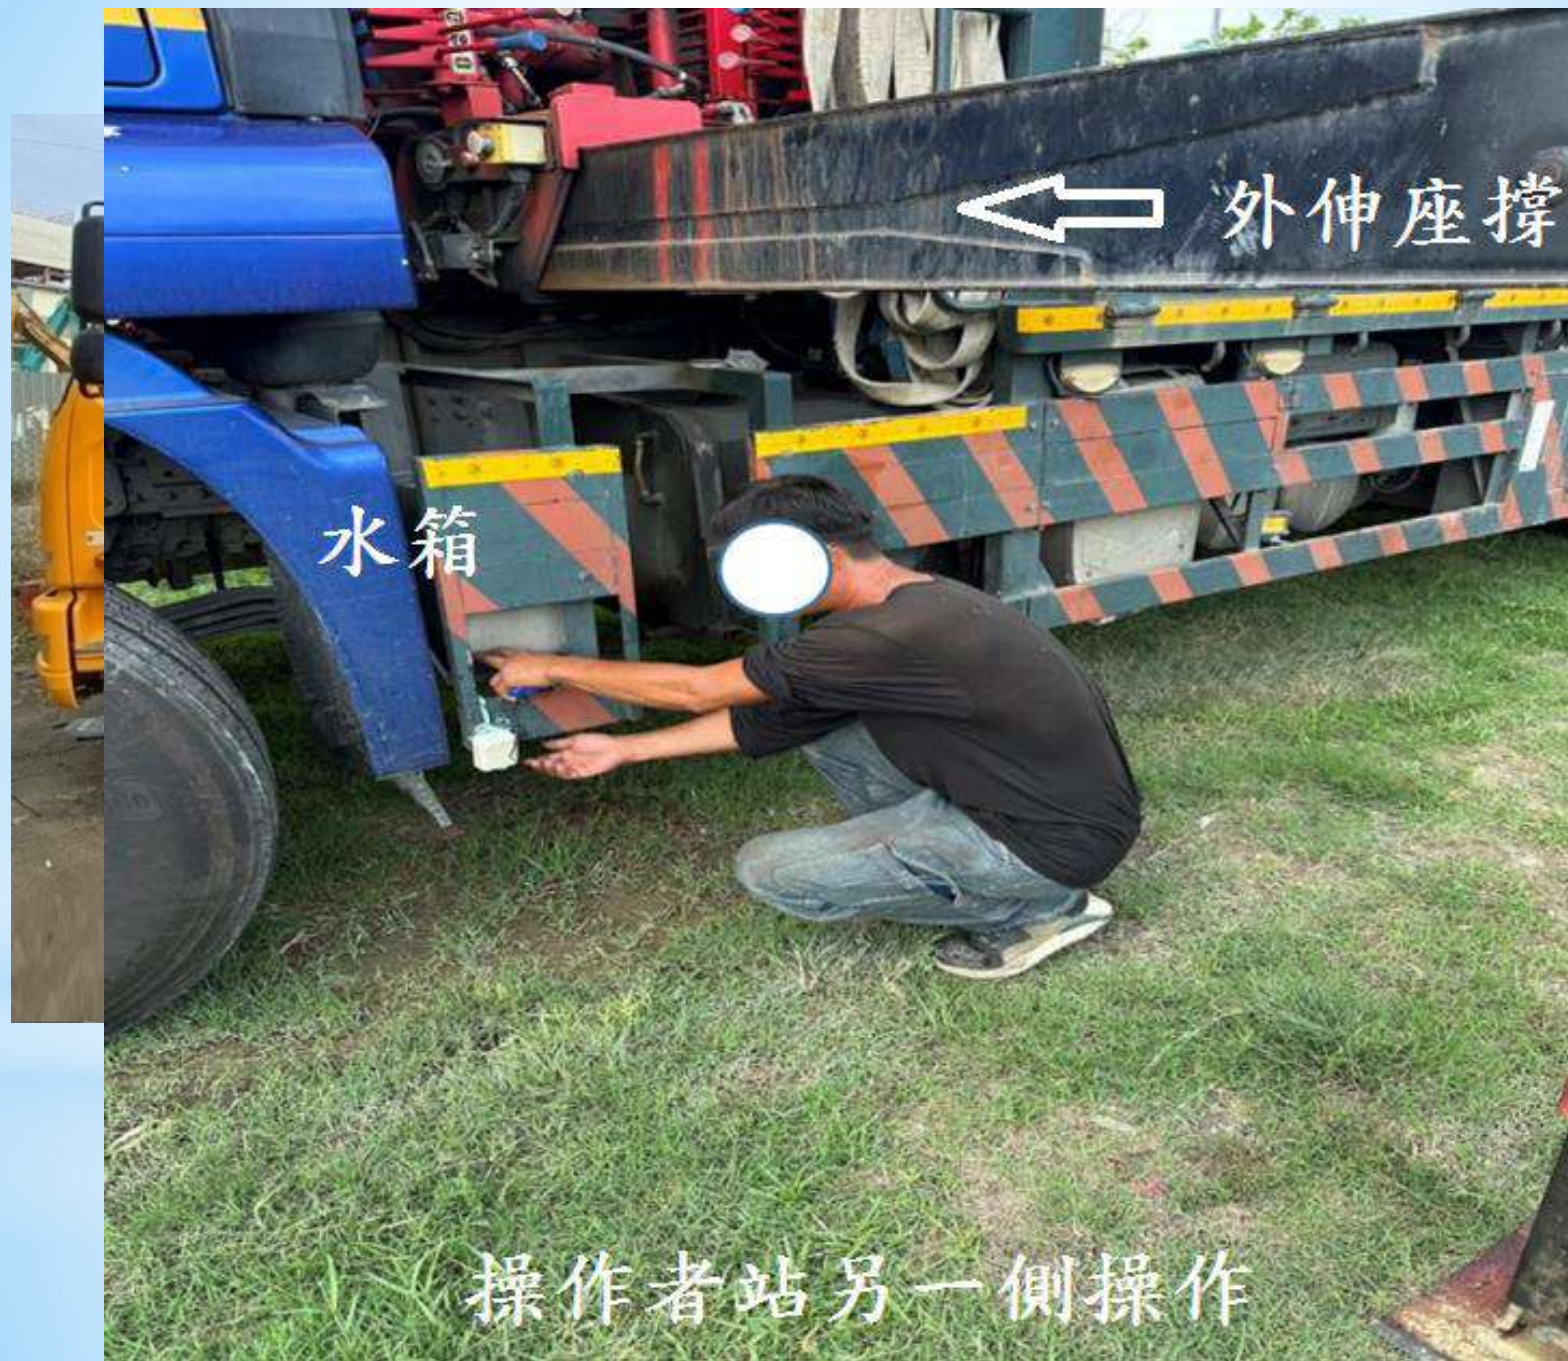
對於起重機收回外伸撐座作業，未於作業開始前將外伸撐座收回作業告知勞工，亦未確認所有人員已遠離該機械及置管制人員進行管制，致林○○在右側外伸撐座旁洗手時，遭外伸撐座夾擊於外伸撐座凹槽內，於當日9時44分不治死亡

1. 直接原因：罹災者林○○遭外伸撐座夾擊於外伸撐座凹槽內，造成顱骨粉碎性骨折、全身多處骨折死亡。
2. 間接原因：  
不安全狀況：
  - (1)對於移動式起重機之作業，未於作業開始前將收回**外伸撐座**作業方法告知勞工，使其遵行。
  - (2)對於車輛機械**起動作業**，未確認所有人員遠離該機械，及有撞擊工作者之虞時，未置管制引導人員。

1. 雇主對於勞動場所作業之車輛機械，應使駕駛者或有關人員負責執行下列事項：
  - 一. 除非所有人員已遠離該機械，否則不得起動。  
但駕駛者依規定就位者，不在此限。...。
  - 十五. 車輛機械之作業或移動，有撞擊工作者之虞時，  
應置管制引導人員。
