# \* 工作環境中 被你忽視的危害

講師 黃文琳

職業災害預防及重建中心

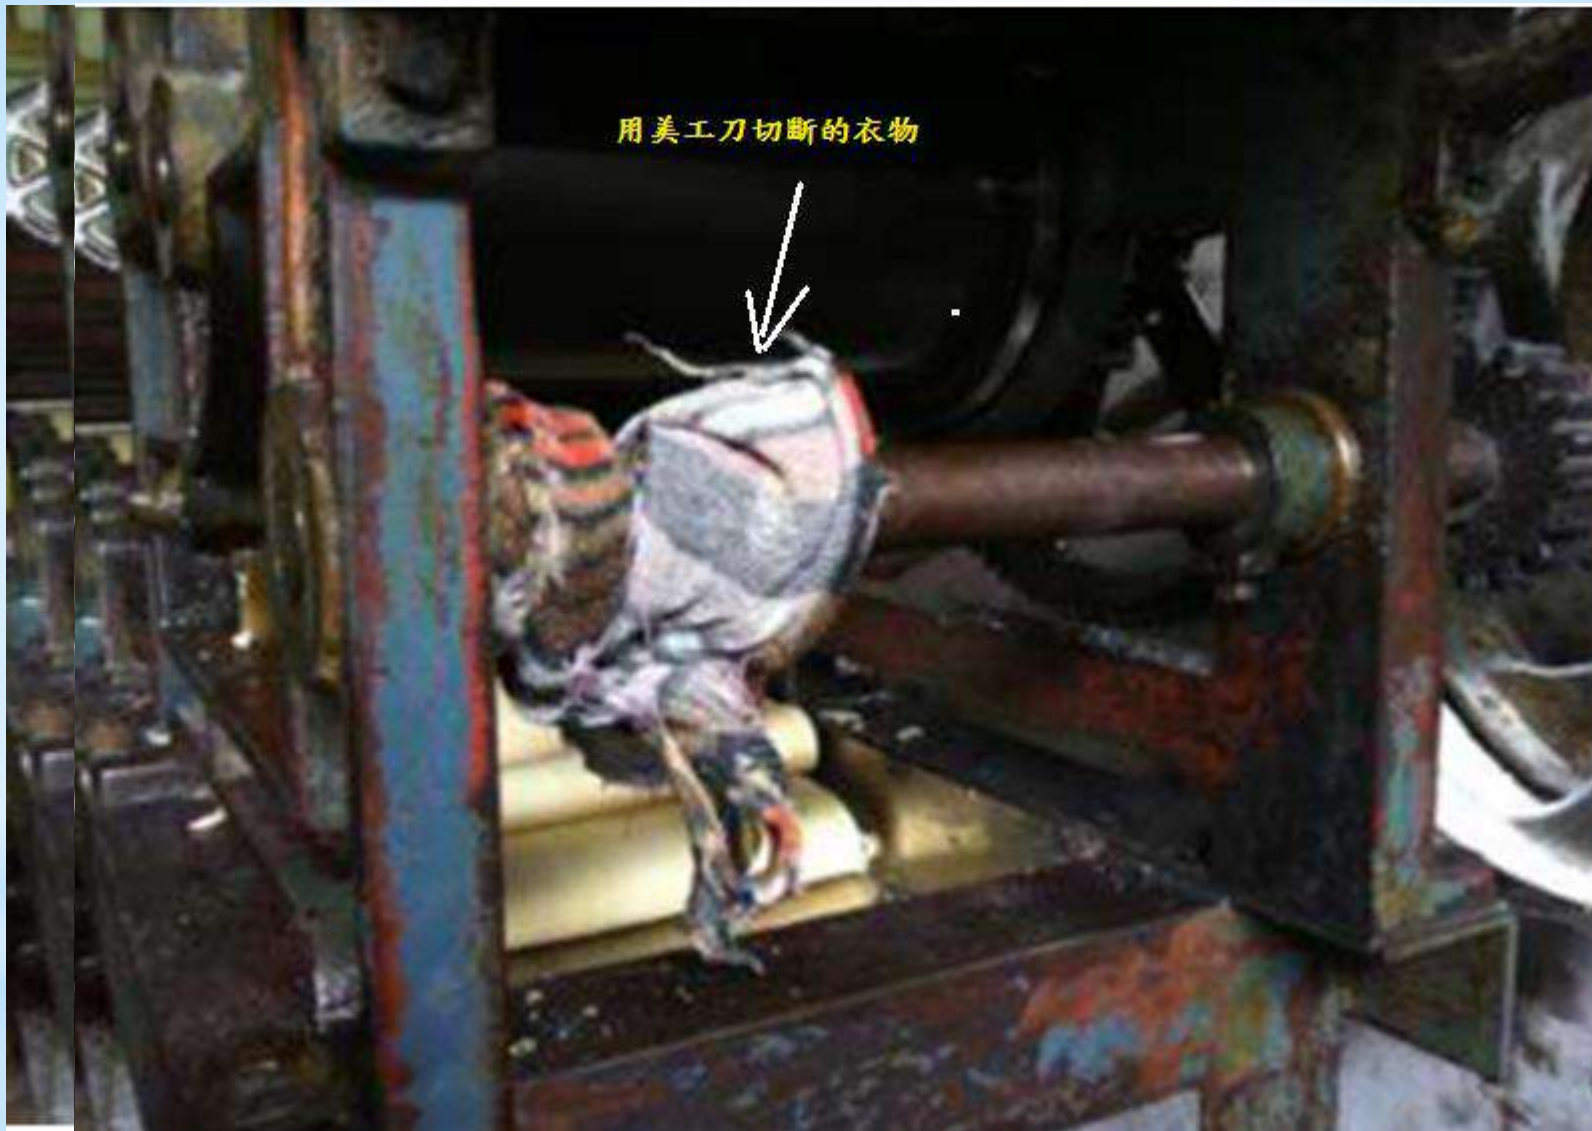
用美工刀切斷的衣物

1. 製麵機傳動軸固定螺帽應為埋頭型或設置護罩。
2. 製麵機應於適當位置設置有明顯標誌之緊急制動裝置。
3. 罹災者未穿著適當之衣帽

對於機械之原動機、**轉軸**、齒輪、帶輪、飛輪、傳動輪、傳動帶等有危害勞工之虞之部分，應有**護罩**、護圍、套胴、跨橋等設備。

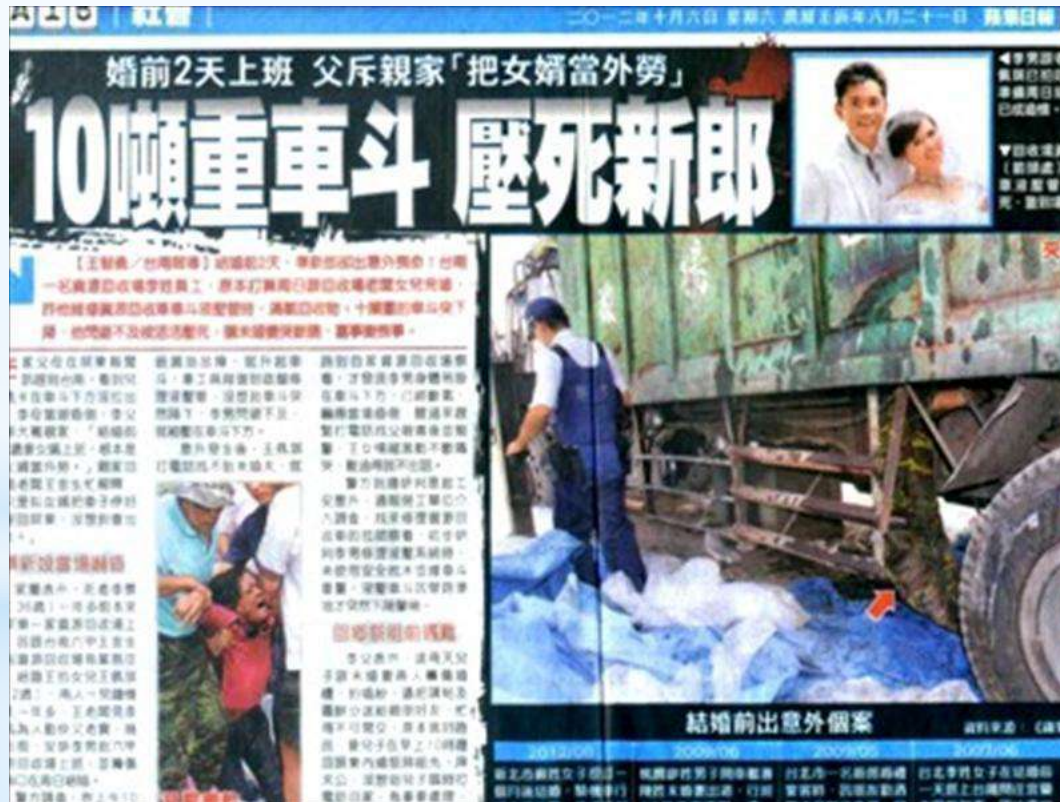
圖 摘自蘋果日報2012/10/06 A16社會版

新聞所示，其職災發生原因，為李姓死者因發現貨車液壓系統有漏油狀況，於是升起車斗並做檢查，維修檢查中並未使用**安全枕木**或**千斤頂**等設備來支撐車斗重量，未料車斗突然降下，李姓死者閃避不及，慘遭輾壓不治死亡

雇主對於**掀舉傾卸車**之載貨台，使勞工在其下方從事修理或檢點作業時，除應提供**安全擋塊**或**安全支柱**，並應規定勞工使用。

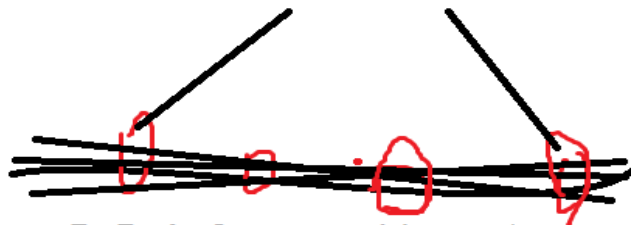
5.5 \* 3 鋼綁4個位置

鋼絲斷面積 =  $0.55^2 \times 3.14 / 4 = 0.237 \text{ cm}^2$

3條 合計面積 =  $0.237 \times 3 = 0.71 \text{ cm}^2$

| 材質 | 抗拉強度 | 鋼絲斷裂荷重 |
|---|---|---|
| ss400 | 2400kg/cm <sup>2</sup> | 1704kg |

吊掛用鋼絲可承載重量 =  $1704 / 5 = 341 \text{ kg}$

所以 本案吊掛作業 重量明顯超出鋼絲的強度 3倍以上

1. 車輛系營建機械作業時，未禁止人員進入操作半徑內 或附近有危險之虞之場所。
2. 雇主對於勞動場所作業之車輛機械供為主要用途以外之用途。
3. 雇主對於工作場所有物體飛落之虞者，未設置防止物體飛落之設備或措施。

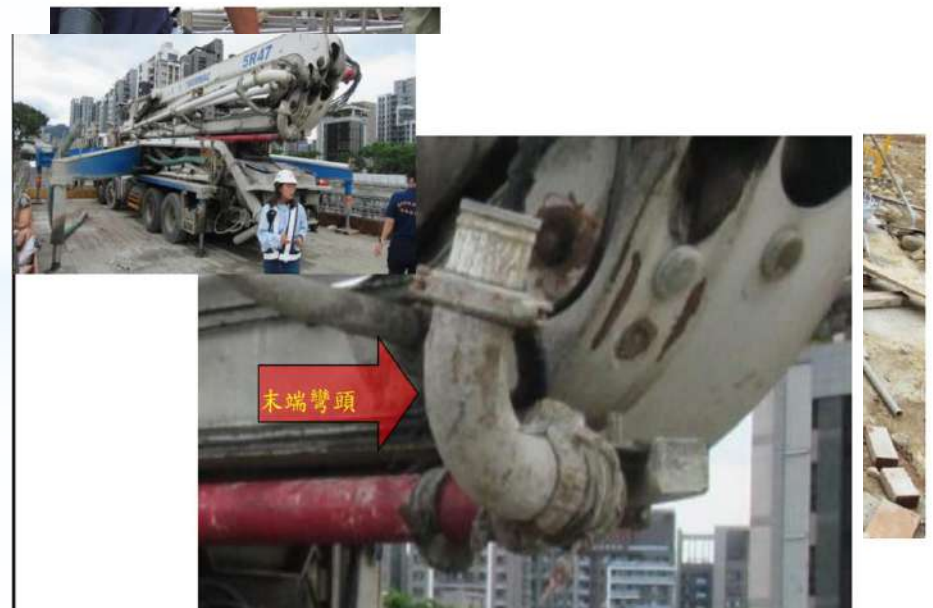
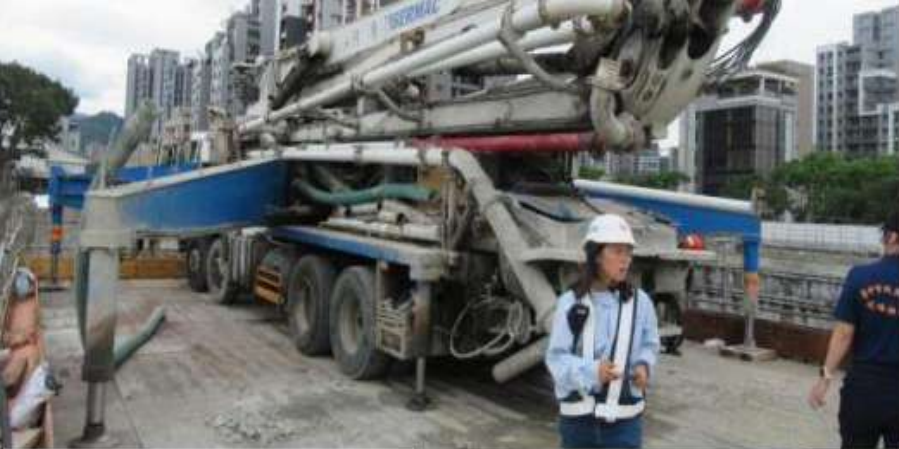
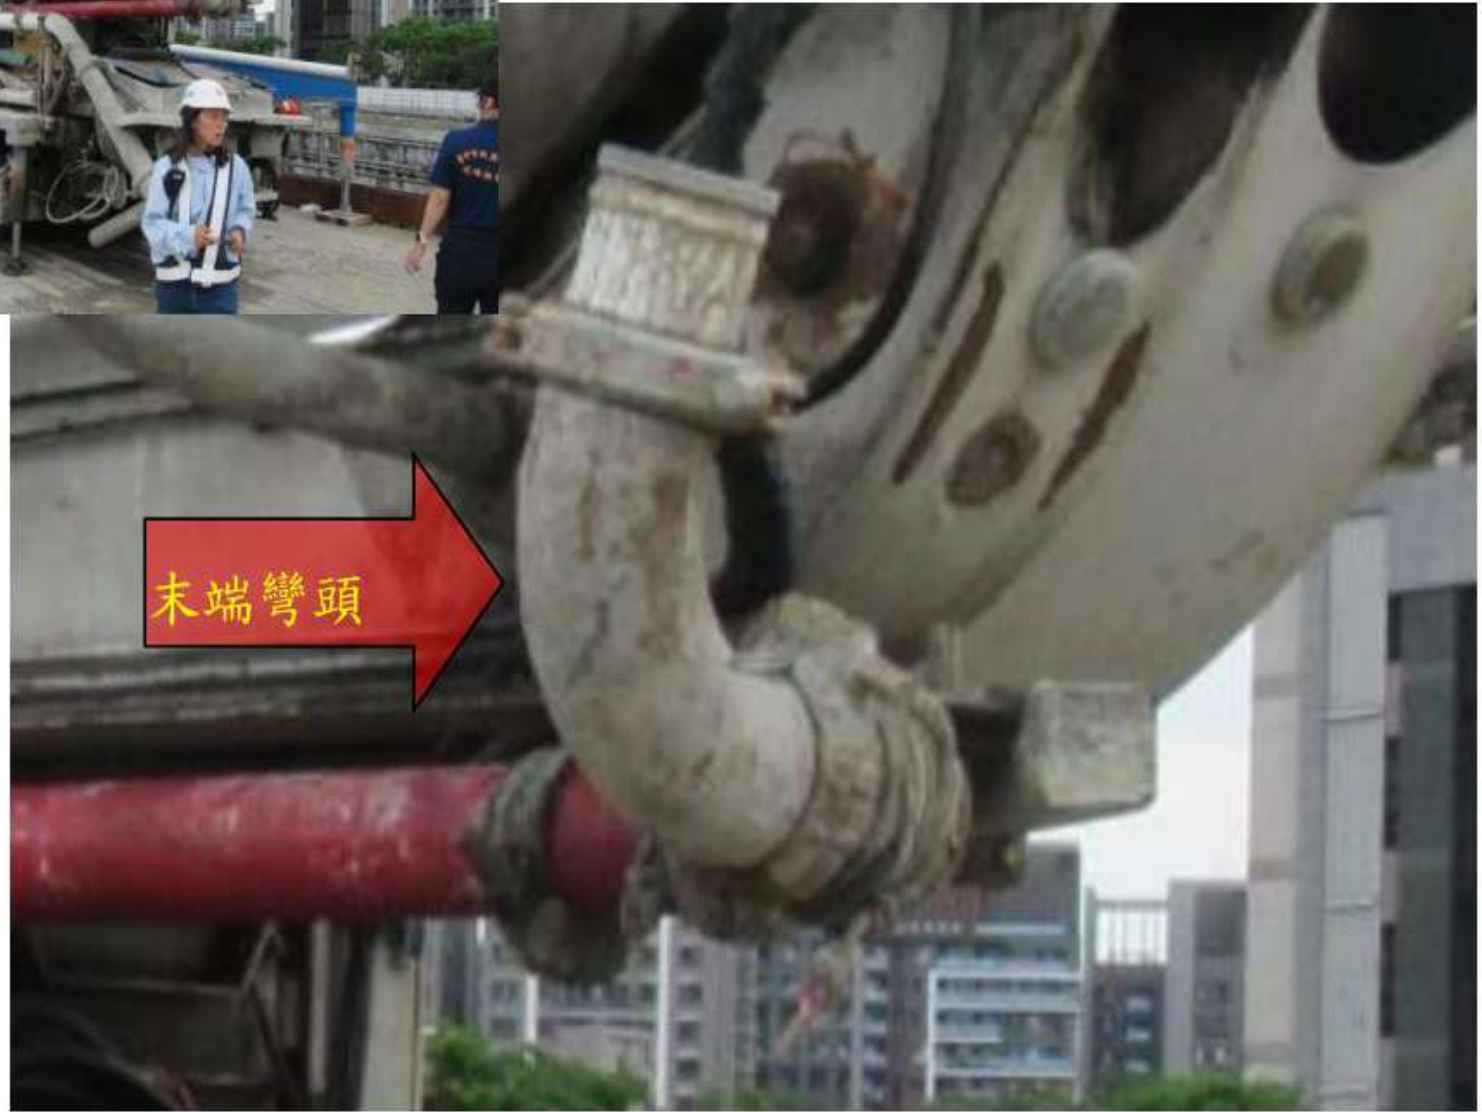
據駕駛**房○榮**當時要吊運太空包(重約168公斤)及壓送管(360公斤)，利用混凝土泵送車壓送管**末端**彎頭來**固定吊送**。

據稱太空包及壓送管僅以鐵線綁緊固定於壓送管末端彎頭，吊運過程中鐵線斷裂，導致太空包及壓送管掉落。

罹災者蘇○承所戴安全帽破裂並掉落於現場。

九、不得使車輛機械供為主要用途以外之  
用途(吊掛)。(職安設施則第116條)

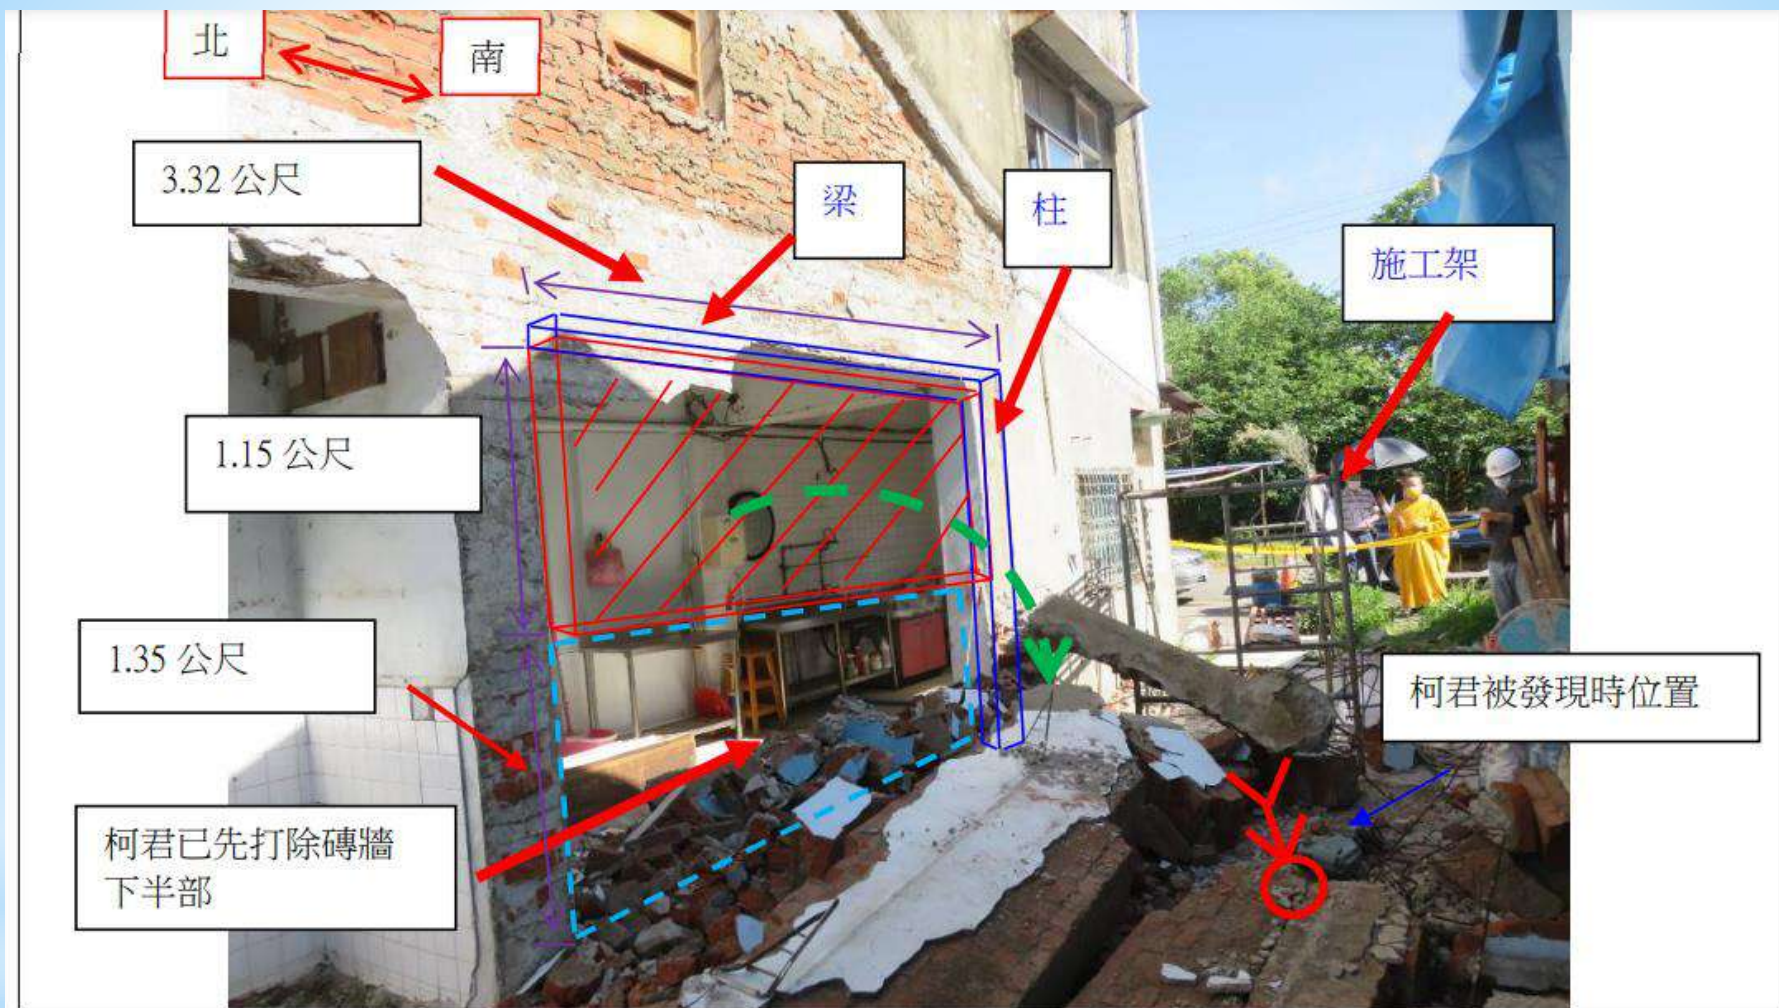
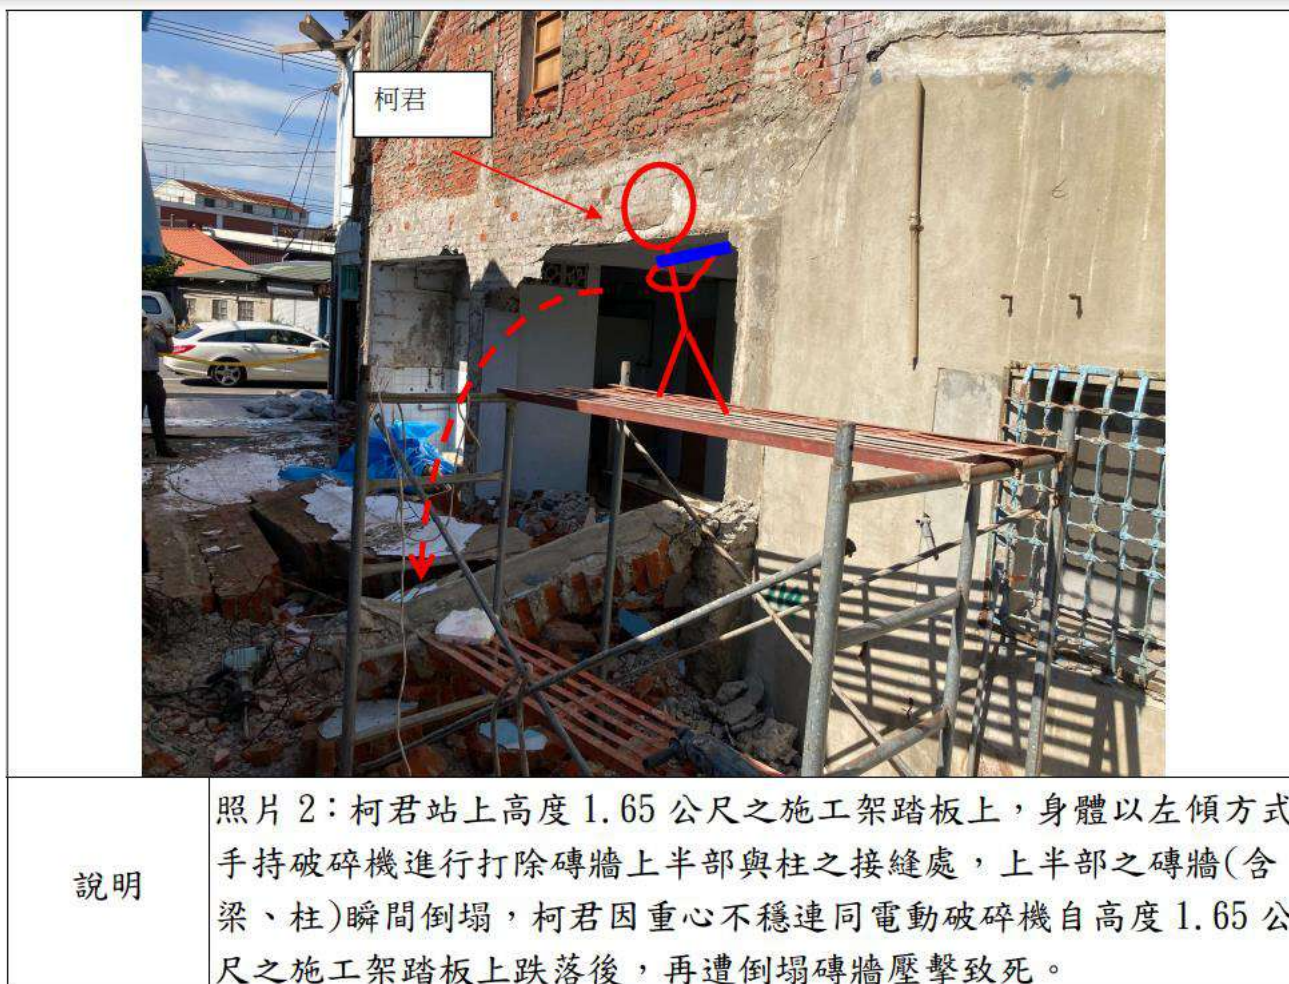
照片 1：柯君於事故前已先將磚牆下半部(長 3.32 公尺、高 1.35 公尺)打除完成，並將磚牆南側柱於地面起算約 1 公尺處打除並使其柱筋裸露。

1. 勞工柯君從事磚牆打除作業時，在未提供安全帽，並使其正確戴用
2. 對於柱下方之1公尺高處之混凝土已被打除呈現不穩定部分，未支撐穩固，未選任專人於現場指揮監督及未自上至下，逐次拆除，於高度1.65公尺之施工架踏板上，手持電動破碎機打除磚牆上半部與柱之接縫處，因磚牆(含梁柱)瞬間倒塌過程中，柯君因重心不, 連同電動破碎機自高度1.65公尺之施工架踏板上跌落並遭倒塌之磚牆(含梁柱) 壓擊致死。

1. 進入營繕工程工作場所作業人員，未提供適當安全帽，並使其正確戴用。
2. 對不穩定部分(柱)，未予支撐穩固。
3. 未選任專人於現場指揮監督。
4. 拆除結構物之牆、柱或其他類似構造物時，未自上至下，逐次拆除。

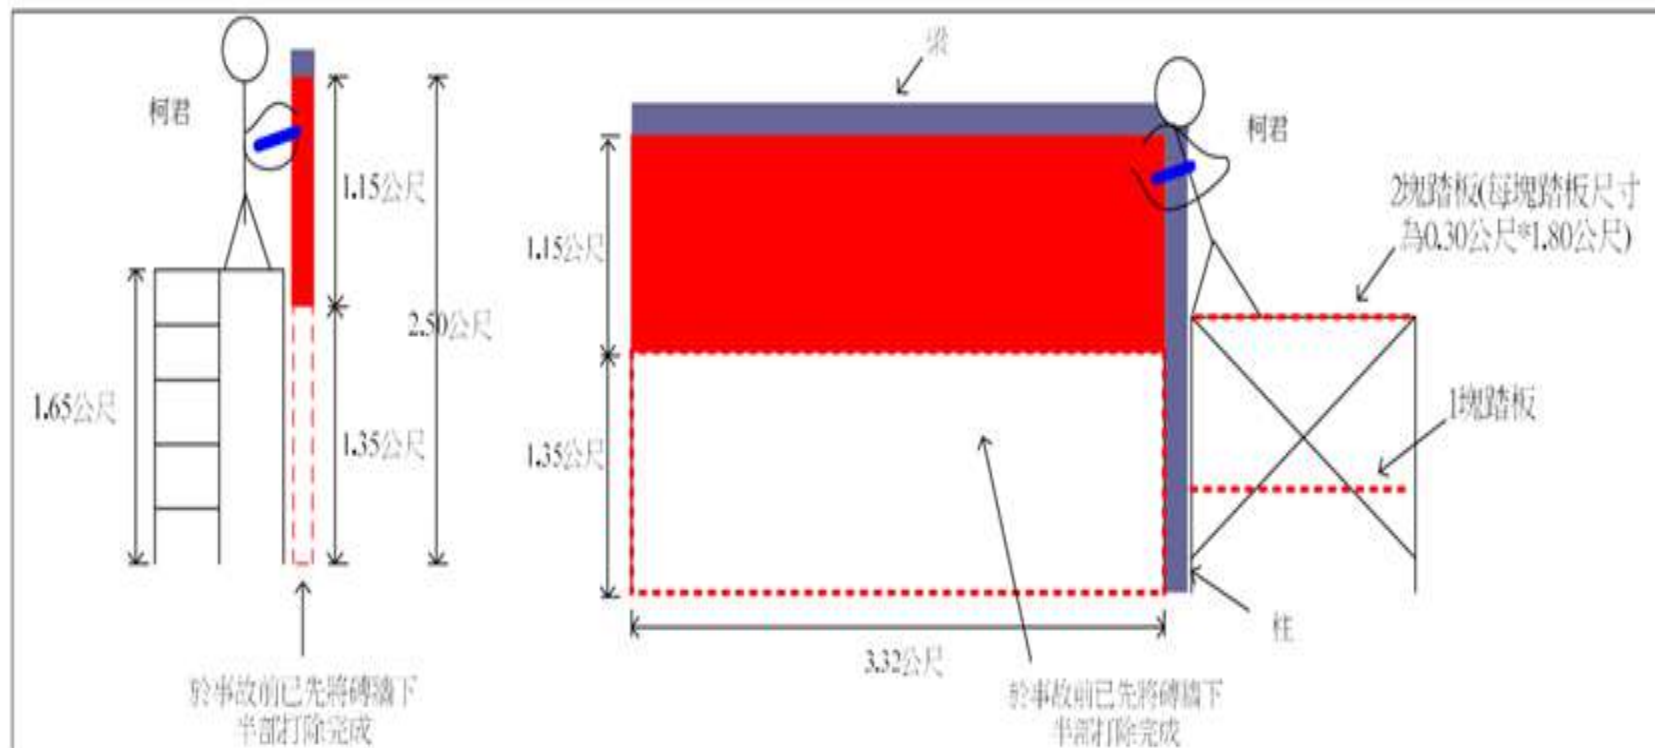
圖 2

模擬柯君當時進行拆除作業示意圖

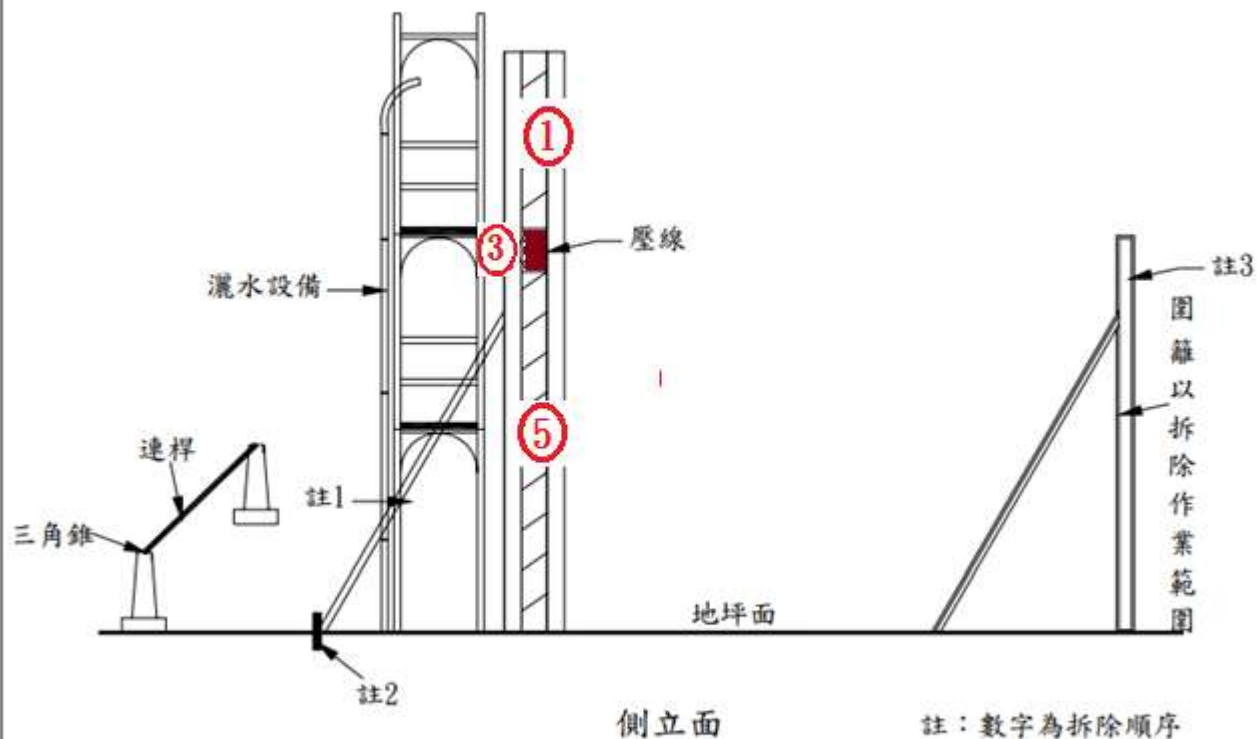
營造安全衛生設施標準第十一章 構造物之拆除 第 161 條  
(構造物拆除-磚牆拆除由上至下拆除側立面) (161-2)

- 一、註 1： $\phi 40$  鋼管斜撐@250cm 一處。
- 二、註 2： $\#8$  鋼筋埋入 50cm 以預留約 50cm,接合外用萬向接頭縛緊。
- 三、註 3：警告標語 危險拆除作業中請勿進入。

- 一、應自上至下，逐次拆除。
- 二、無支撐之牆、柱等之拆除，應以支撐、繩索等控制，避免其任意倒塌。
- 三、以拉倒方式進行拆除時，應使勞工站立於安全區外，並防範破片之飛擊。
- 四、無法設置安全區時，應設置承受台、施工架或採取適當防範措施。
- 五、以人工方式切割牆、柱等時，應採取防止粉塵之適當措施。
