# 電氣作業危害預防

主講人：陳炯堯

財團法人  
職業災害預防及重建中心

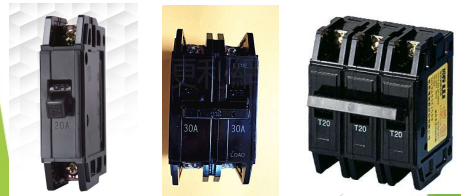
### 無熔絲開關

- ◆ 電路**過載**及**短路**時，**跳脫**達到保護效果。

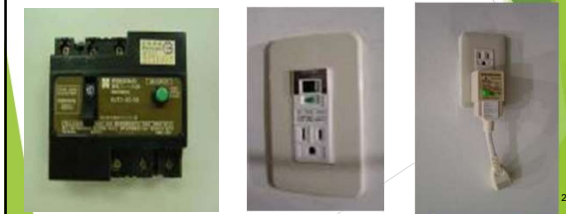
### 漏電保護裝置

- ◆ 電氣設備或線路發生**漏電**，開關即**自動切斷**電源。

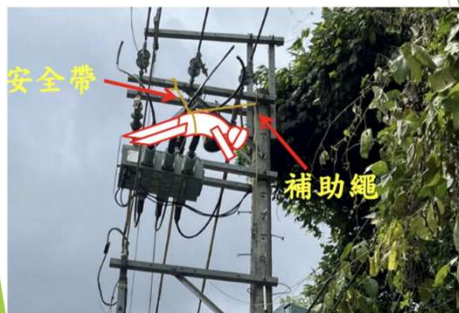
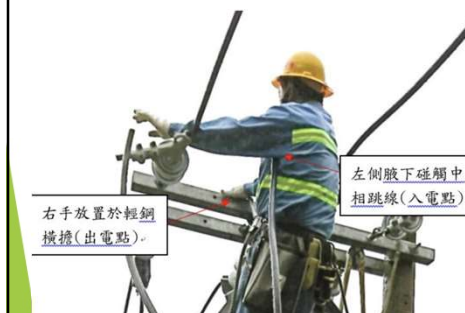
勞工從事高壓電纜線更換工程，發生  
逆送電遭電擊，造成右手掌、左側胸  
電擊傷，感電致心因性休克死亡。

電路開路(即停電)後，於停電區段  
更換高壓電纜線作業，未使用短路  
接地器具確實短路，並加接地。

1. 停電作業時，應檢電確認其已停電，並使用短路接地器具確實短路。
2. 共同作業時應採：(1)設協議組織，.. (2)工作之連繫與調整。(3)工作場所之巡視。

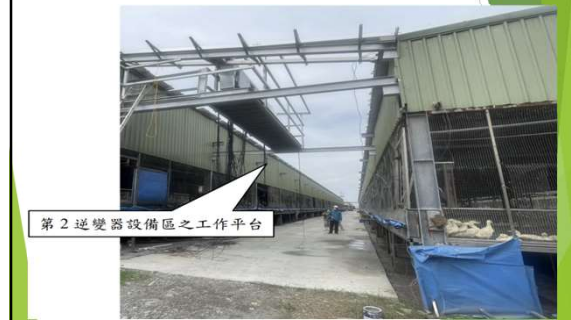
罹災者遭直流電壓 748 伏特**電擊**後再自距地高約 4.8 公尺逆變器設備區之工作平台開口處**墜落**至地面，導致傷重死亡。

- (1) 勞工從事高壓電路理線等**活線作業**時，**未使作業勞工戴用絕緣用防護具**。
- (2) 對於進入營繕工程工作場所作業人員，**未提供適當安全帽**，並使其**正確戴用**。
- (3) 逆變器設備區之工作平台設置之**護欄**，**未具有腳趾板**等構材。

1. 活線作業時，應戴絕緣用防護具。
2. 進入工作場所，應戴適當安全帽。
3. 共同作業時應採：(1)設協議組織，...  
(2)工作之連繫與調整。(3)工作場所之巡視。

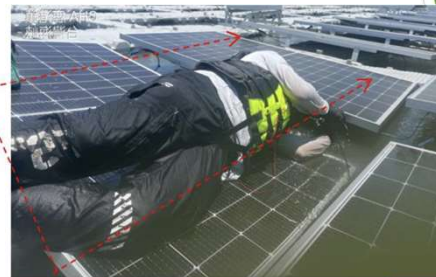
5. 電流由太陽能電池正極導線→老虎鉗→罹災者左手(流進)→罹災者右腳膝蓋及頸部(流出)→太陽能電池金屬外殼→海水→太陽能電池負極導線。
6. 災害發生後送彰濱秀傳醫院急救，於同日仍因傷重不治死亡。

罹災者林員左手持老虎鉗剪下太陽能電池正極導線發生感電，造成電擊傷致心臟驟停及呼吸機能障礙，致心因性休克死亡。

1. 活線作業時，應戴絕緣用防護具。
2. 應依照安全作業標準程序辦理。
3. 訂定職業安全衛生管理計畫。
4. 應執行工作環境之辨識、評估及控制。

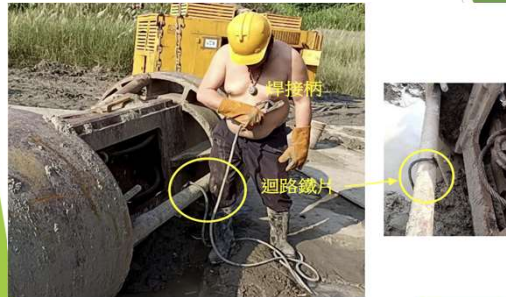
罹災者進行焊接線路之收線作業時，  
遭受**電焊機電擊**，致傷重死亡。

- (1) 對電焊作業使用之**焊接柄**，**未有**相當之**絕緣耐力**。
- (2) 對勞工於鋼架等致有觸及高導電性接地物之虞之場所，作業時所使用之交流電焊機，**未有自動電擊防止裝置**。

1. 電焊作業使用之焊接柄，應有相當之絕緣耐力及耐熱性。
2. 交流電焊機，應有自動電擊防止裝置。
3. 應依照安全作業標準程序辦理。
4. 應實施職業安全衛生管理、設置職業安全衛生人員。
