# 切割捲夾危害預防

講師：黃武雄

財團法人  
職業災害預防及重建中心

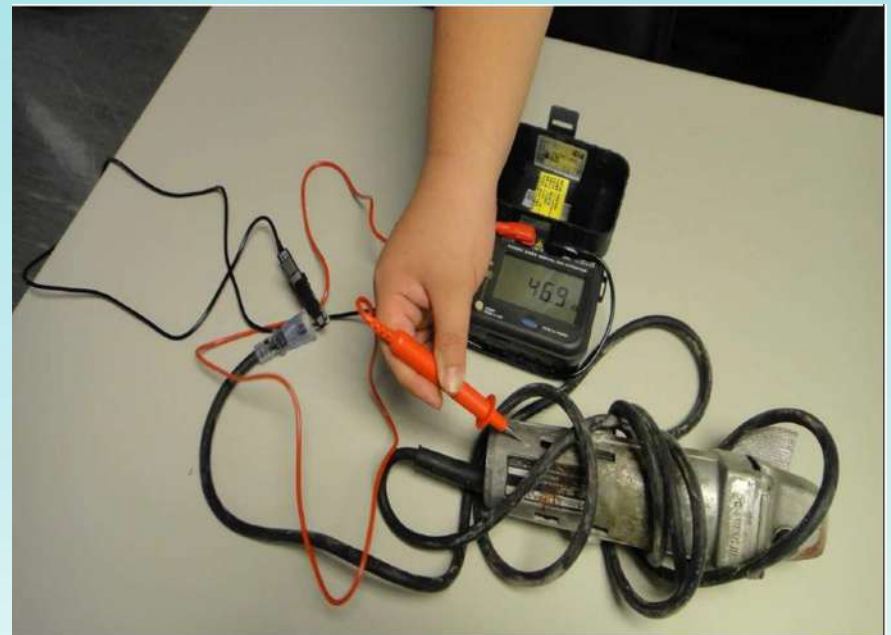
研磨機絕緣測試，研磨機插頭與外殼間之電阻為  $46.9\Omega$ ，屬絕緣不良狀態。

- 直接原因：從事對地電壓 110V ㄣ型鋼切割作業感電休克死亡。
- 間接原因：不安全狀況：
  - 1.於鋼架上使用手提研磨機，未設置防止感電用漏電斷路器。
  - 2.手提研磨機未設置護罩。
  - 3.手提研磨機絕緣不良。
- 基本原因：
  1. 未落實用電管理及用電安全教育訓練。
  2. 未落實電動手工具自動檢查。

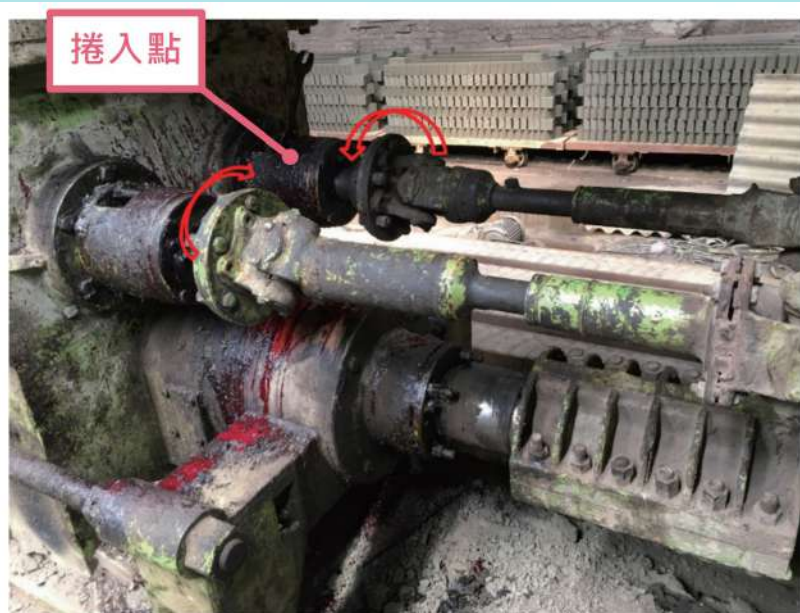
▲ 罹災者遭成型機運轉之傳動軸捲入。

罹災者遭運轉中傳動軸捲入，造成**顱骨開放、粉碎性骨折**及腦組織剝離，最後因中樞神經性休克死亡。

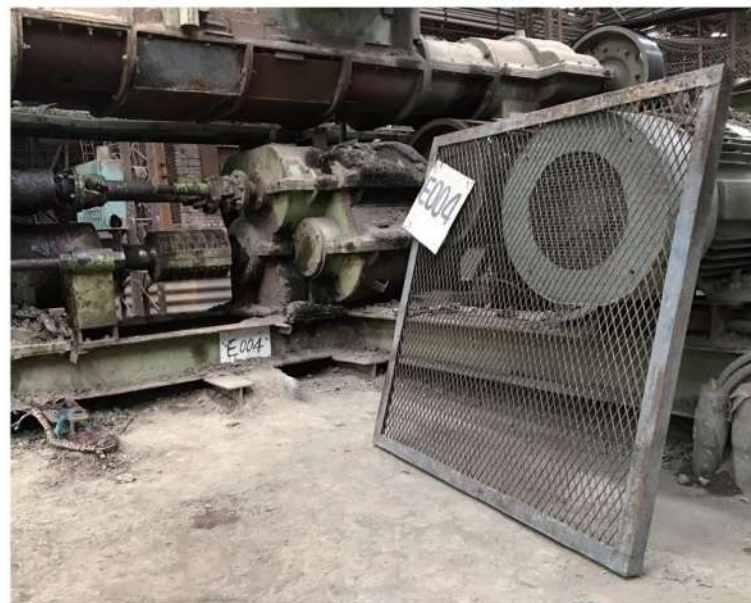
▲ 未於傳動軸有危害勞工之虞處設置護罩、護圍、套洞、跨橋等安全設備，亦未停止該機械運轉。

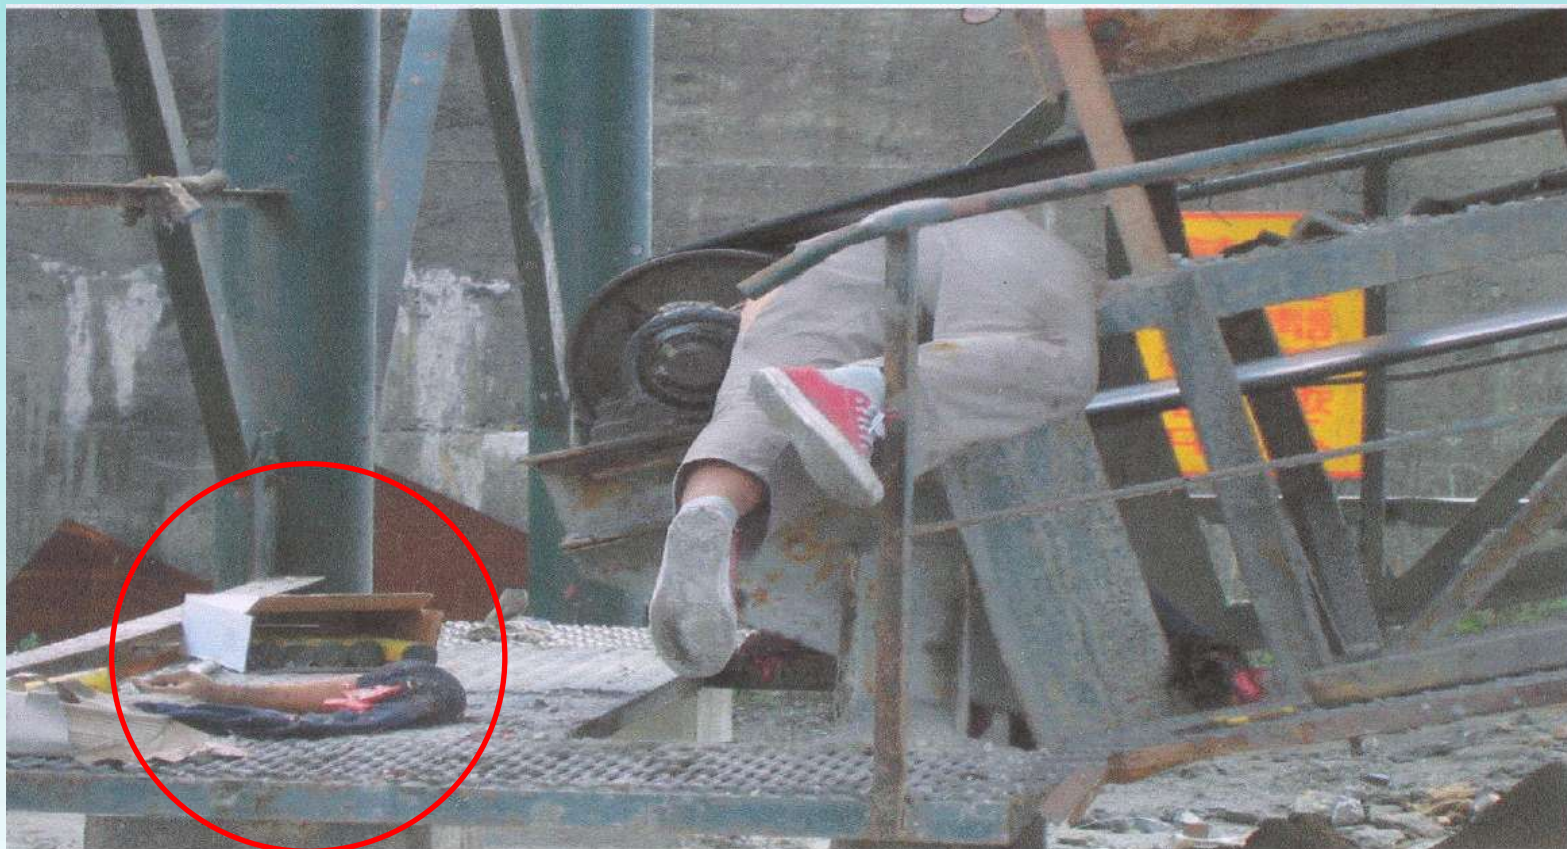
從事輸送機檢修作業時未先停機且捲夾點  
未設護罩或護圍被輸送帶滾輪捲入致

(一)直接原因：罹災者遭運轉中之砂石輸送機尾輪及輸送帶捲夾，造成其**上肢挫裂傷離斷**，致低血容性休克死亡。

(1)輸送機尾輪捲入點處未設護罩、護圍等設備。

(2)未於輸送機之適當位置設置緊急制動裝置。

(3)於輸送機尾輪處從事輸送機輸送帶調整作業時，未停止機械運轉

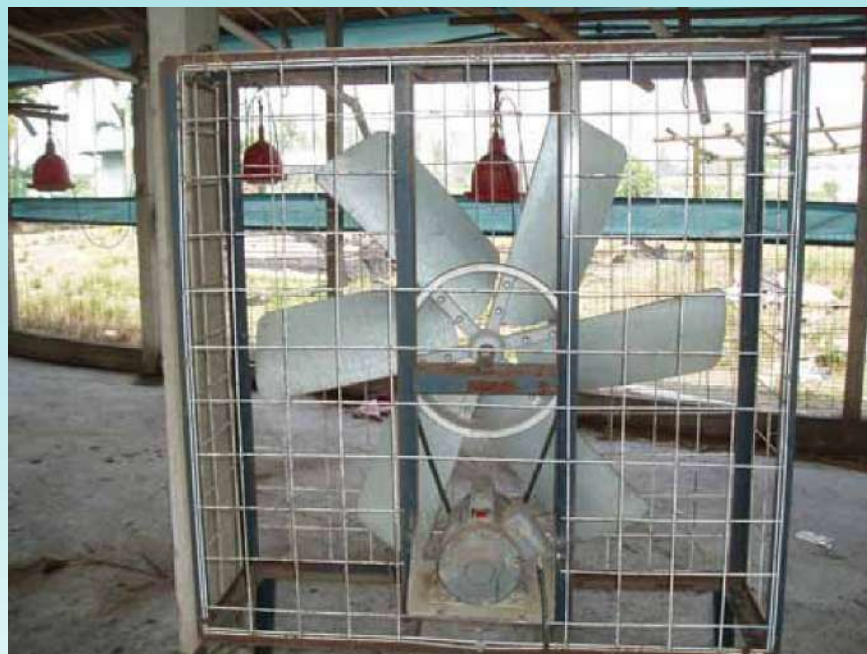
照片 2：工業風扇

扇風機捲入點未設置護網

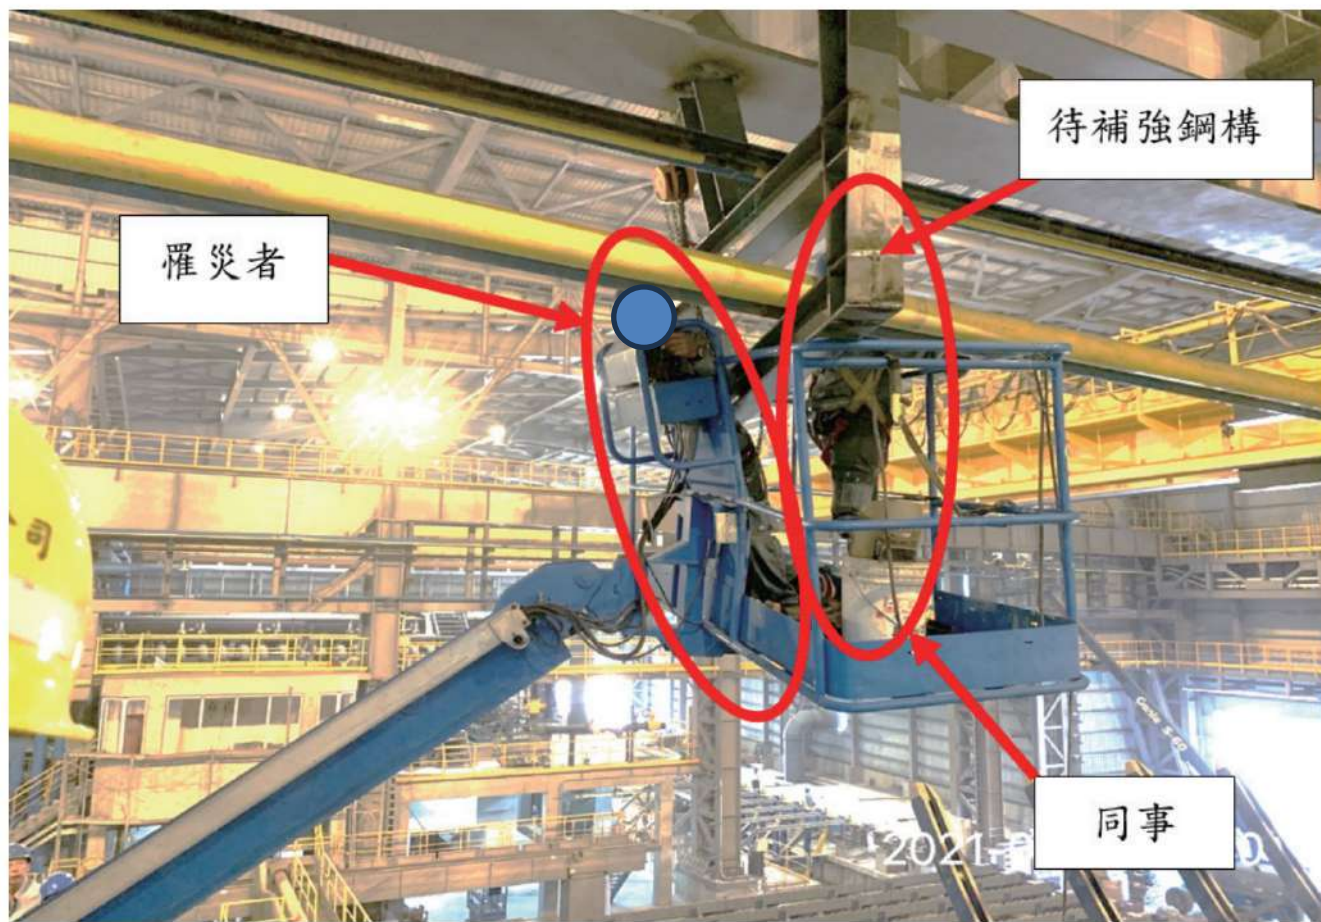
▲ 罹災者被夾壓於高空工作車工作台控制面板及待補強鋼構間。

罹災者即被夾壓於高空工作車之工作台控制面板與待補強鋼構間，造成罹災者頭胸腹部外傷併發窒息及雙側肋骨多處骨折，致血胸、腹腔內損傷出血及呼吸性休克而死亡。

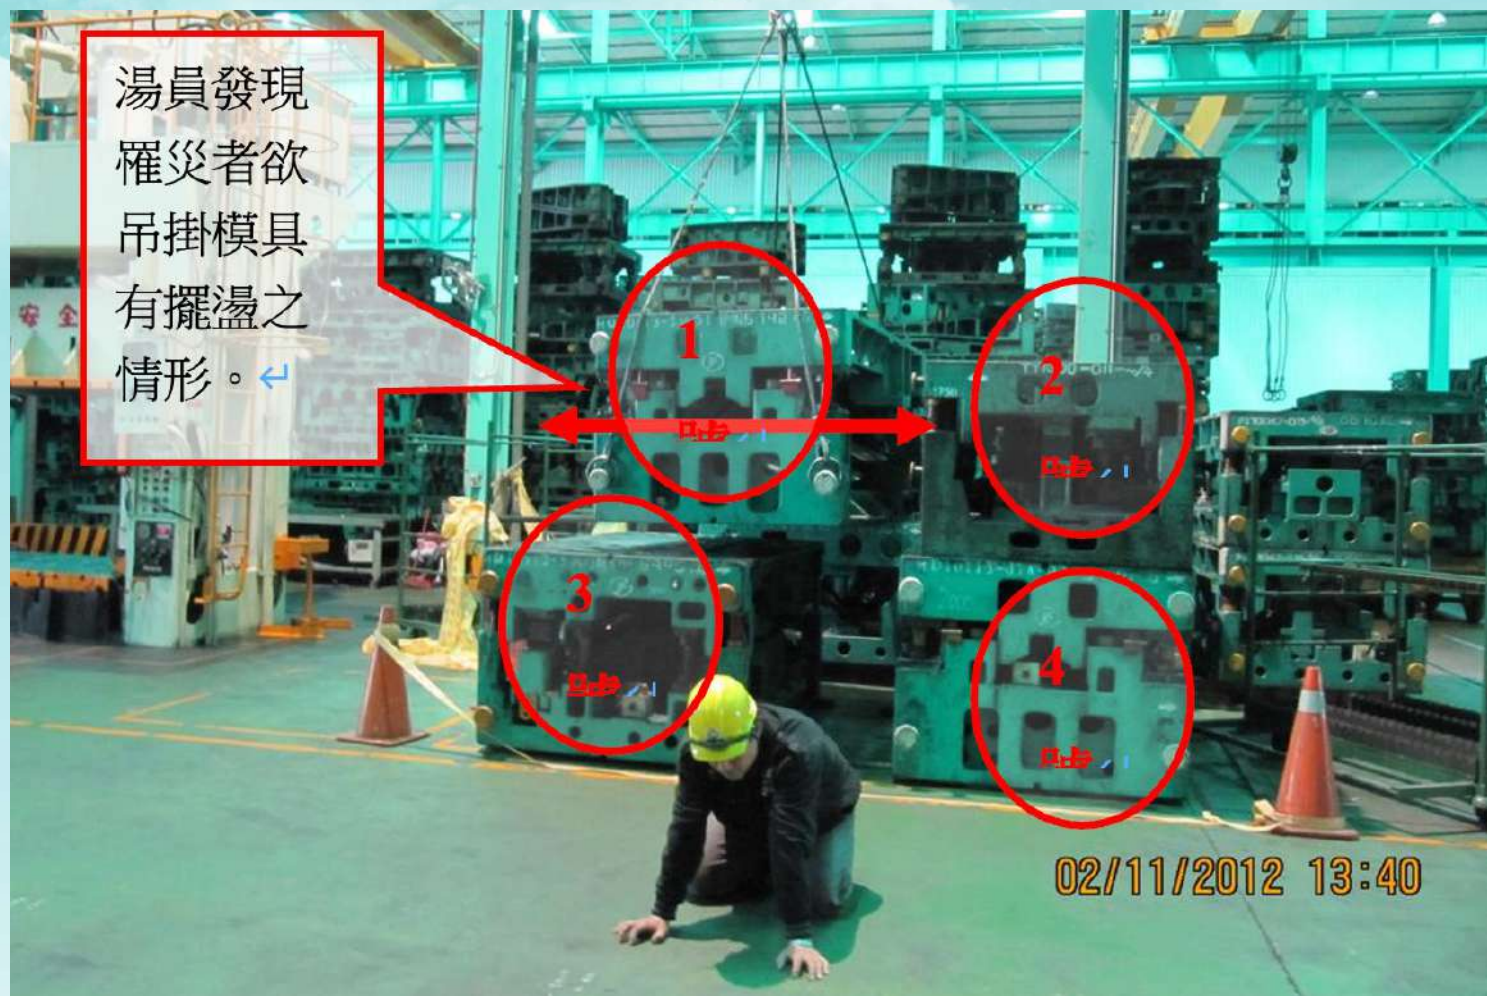
模擬罹災者右手握著固定式起重機遙控器趴在待修模具旁地面位置，罹災者正使用固定式起重機欲將1號模具吊掛至地面拆解維修，該模具長約180公分、寬約140公分、高約93公分、重約5700公斤。

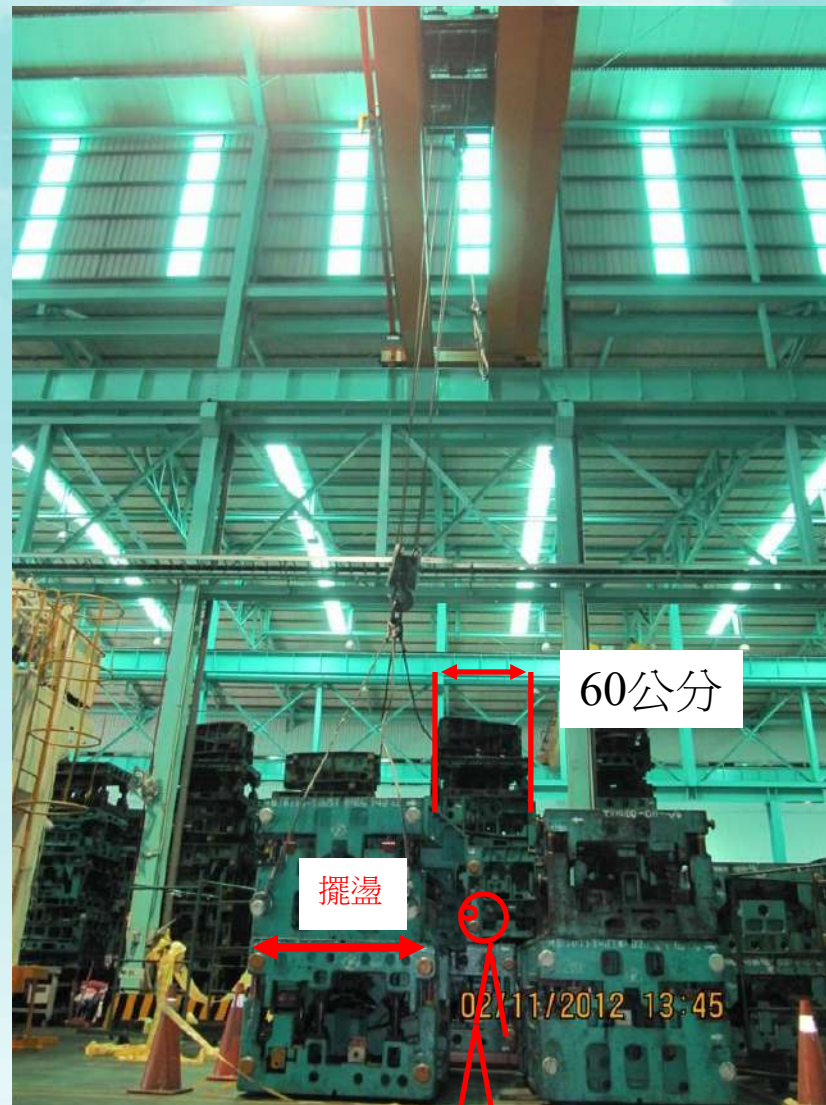
災害發生前固定式起重機鋼索未垂直於吊掛物，致罹災者遭吊起而擺盪之模具撞擊擠壓致死。

2.使用起重機具從事吊掛作業未估測荷物重心位置，造成荷物吊起時擺盪。

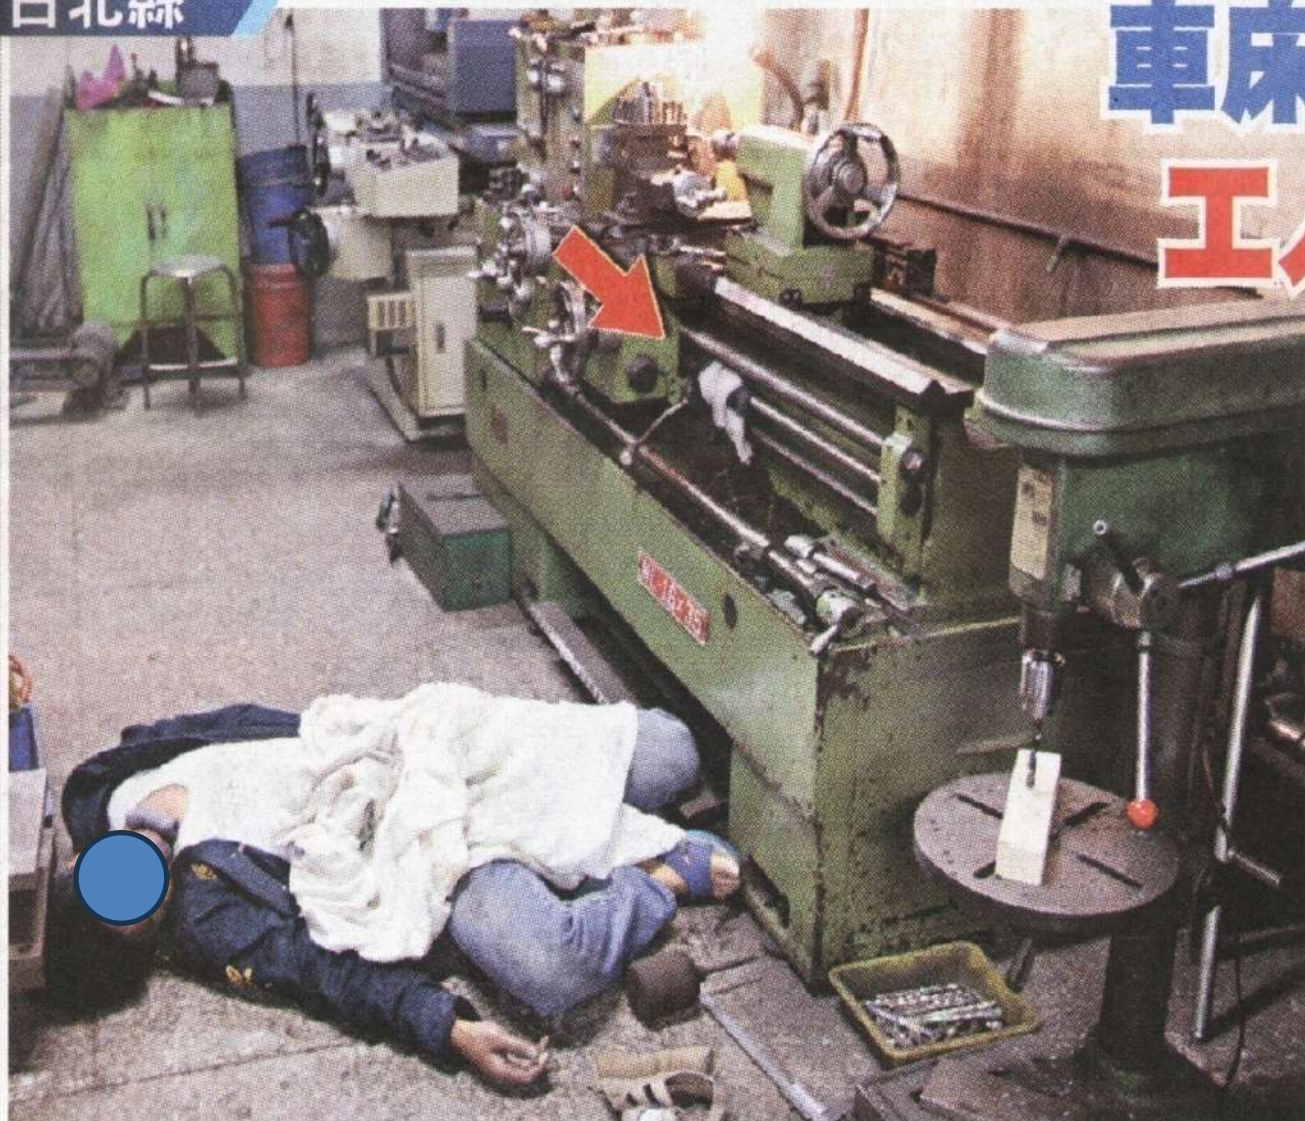
北縣樹林市工人鍾德偉（40歲），昨在操作車床機具時，不料他因天冷多加一件圍巾，結果圍巾被捲入車床傳動軸內（箭頭處）而將他勒斃（圖），直到晚間7時許，老闆娘回到工廠見他倒臥在機器旁，叫丈夫查看才發現他已無生命跡象。

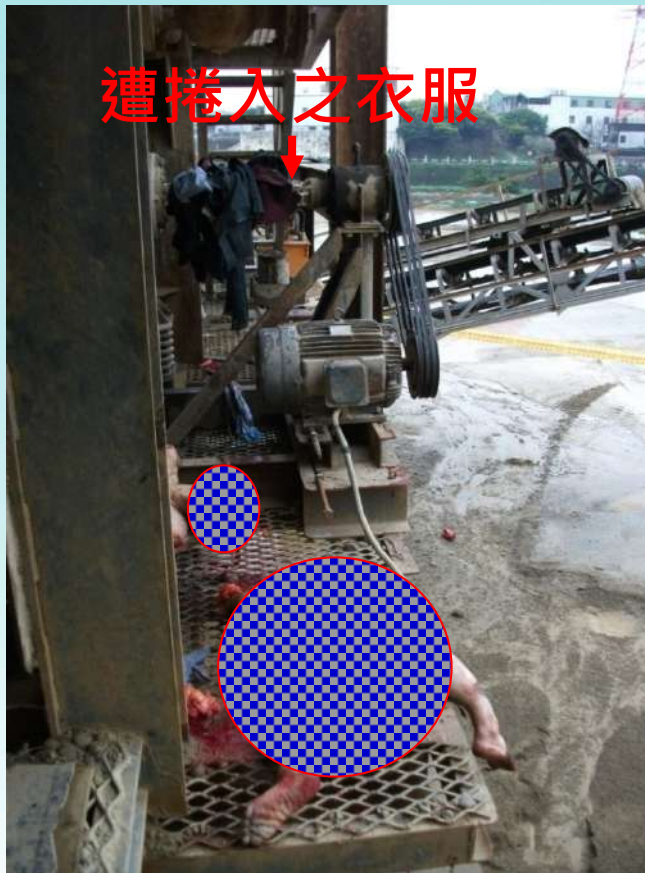
[設施規則57-1]對於機械之掃除、上油、檢查、修理或調整有導致危害勞工之虞者，應停止相關機械運轉及送料。應採上鎖或設置標示等措施。

[設施規則43-1]對於機械之原動機、轉軸、齒輪、帶輪、飛輪、傳動輪、傳動帶等有危害勞工之虞之部分，應有護罩、護圍、套洞、跨橋等設備。

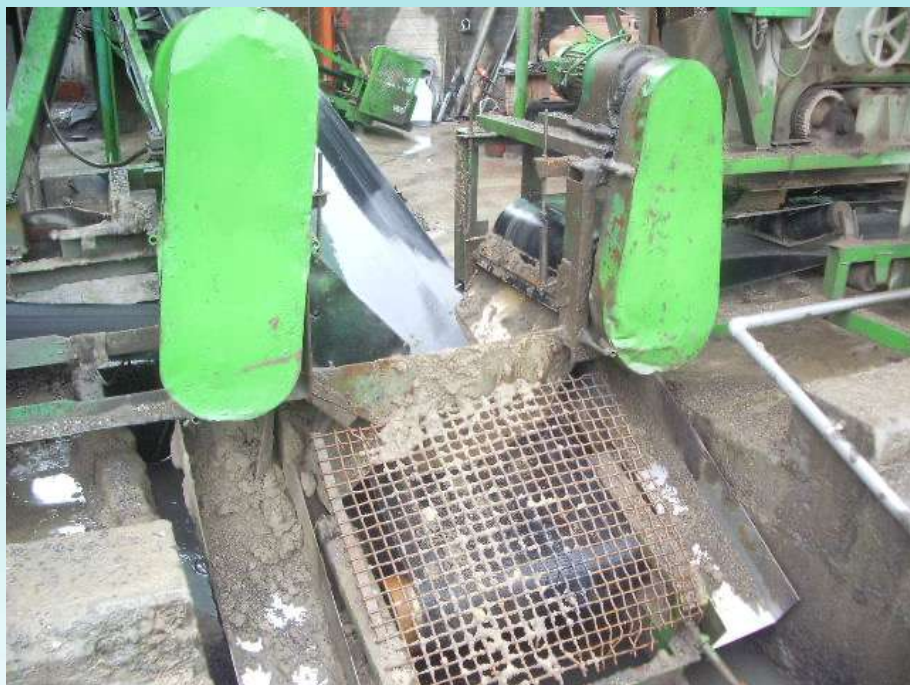
傳動帶護罩

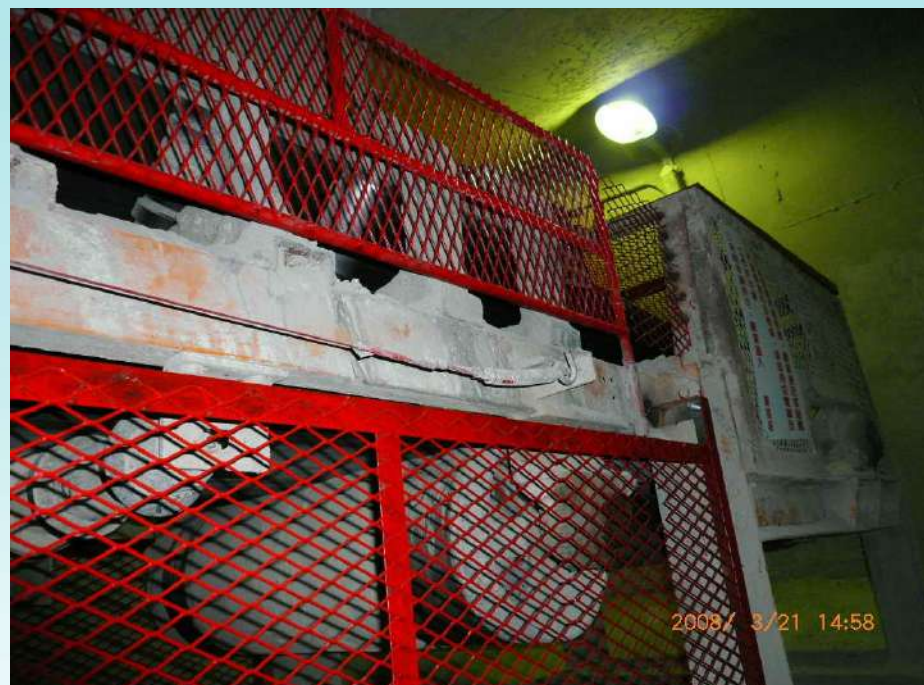
輸送帶護圍及緊急拉繩

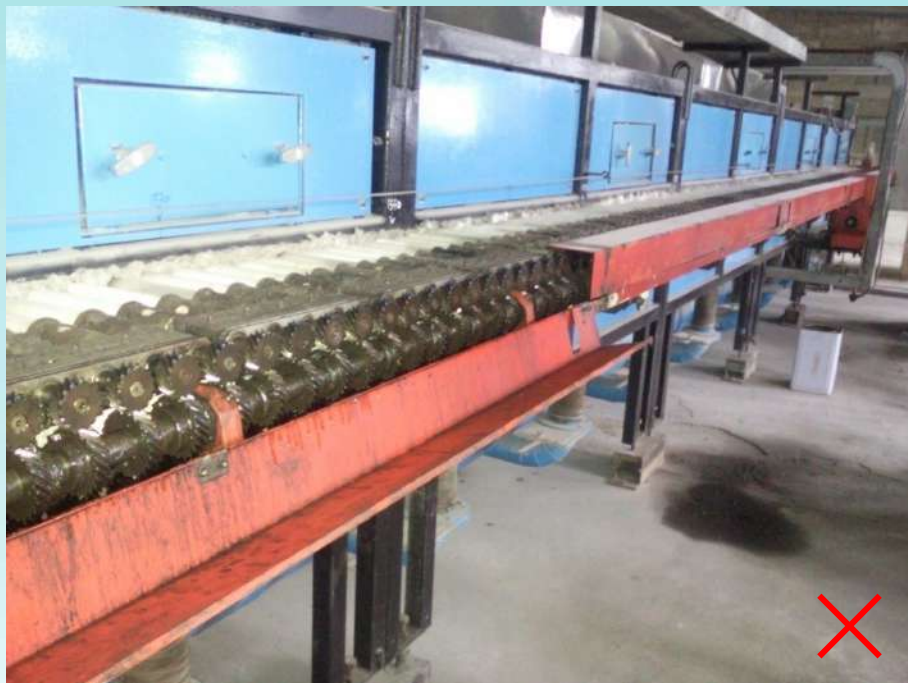
齒輪捲夾點護罩未關閉

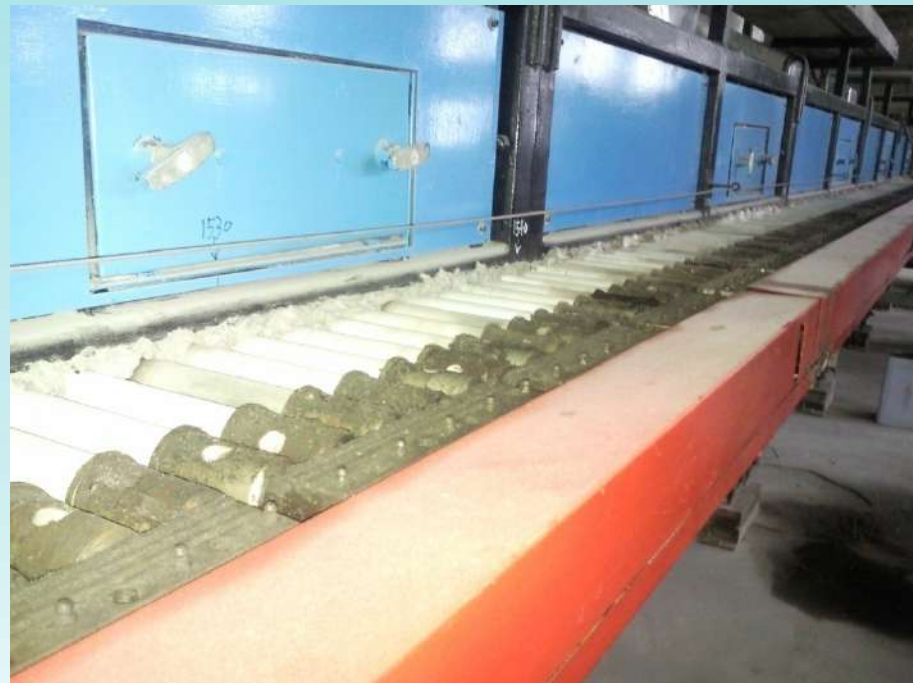
齒輪捲夾點護罩已關閉

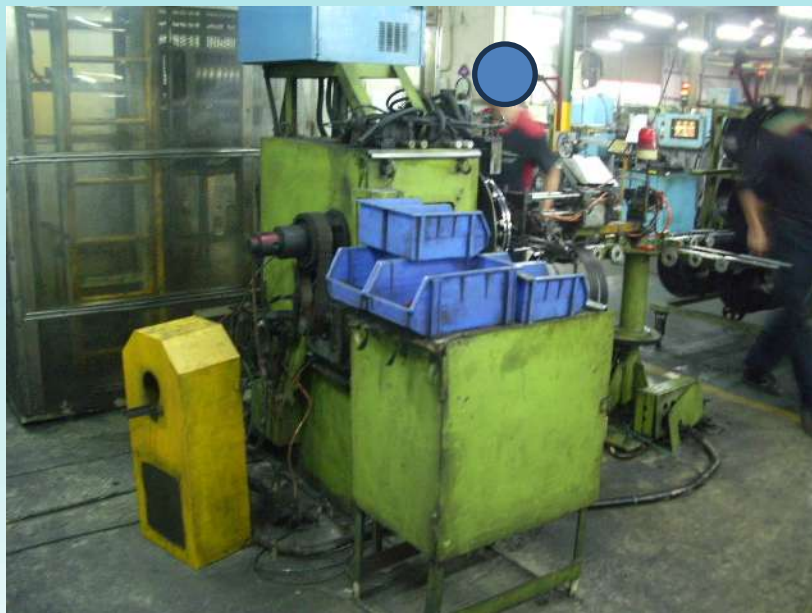
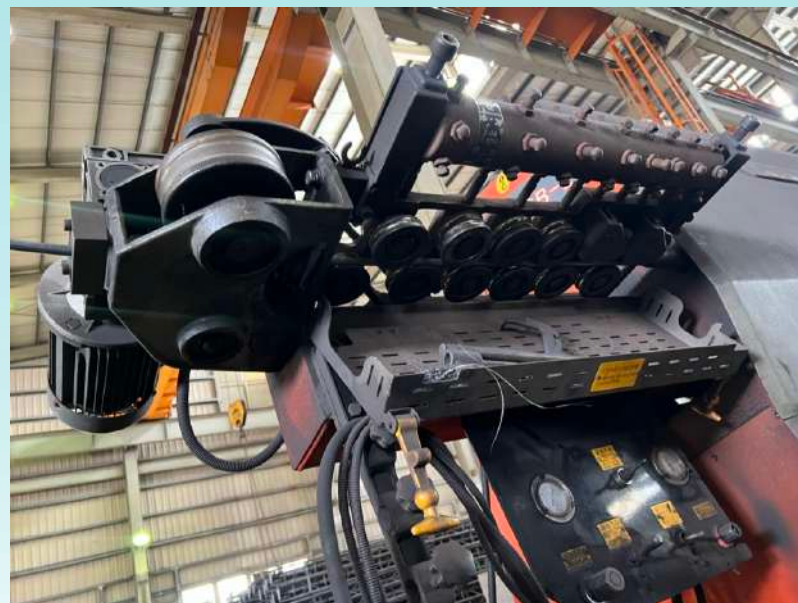
設備維修、調整後之傳動帶護罩  
未確實裝設
