# 感電危害預防

主 講 人： 陳 炯 堯

職業災害預防及重建中心

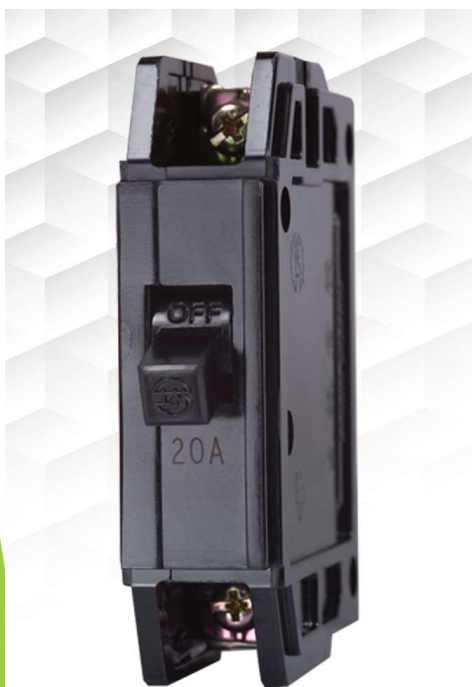
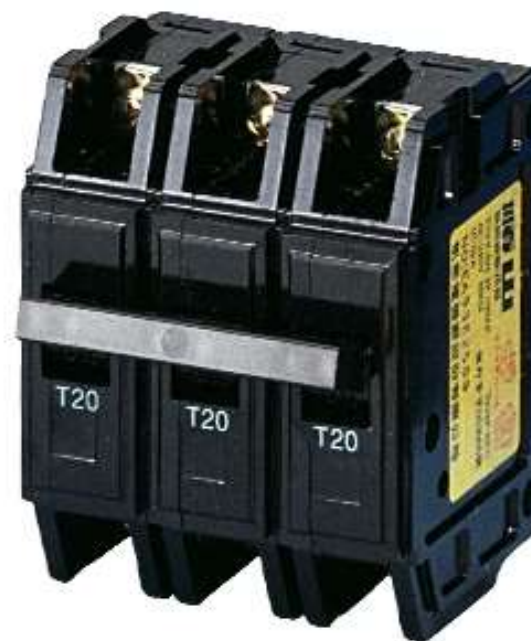
## 無熔絲開關

- ◆ 電路過載及短路時，跳脫達到保護效果。

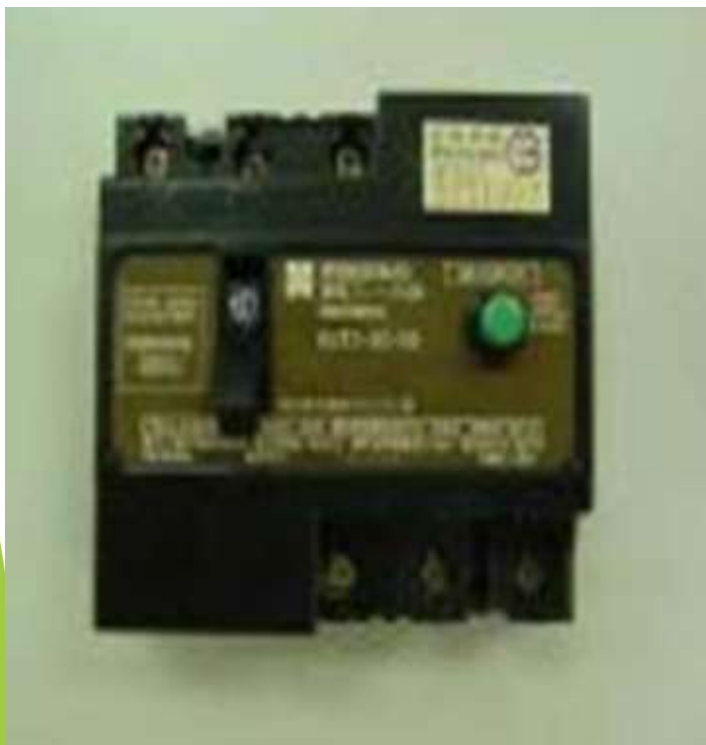
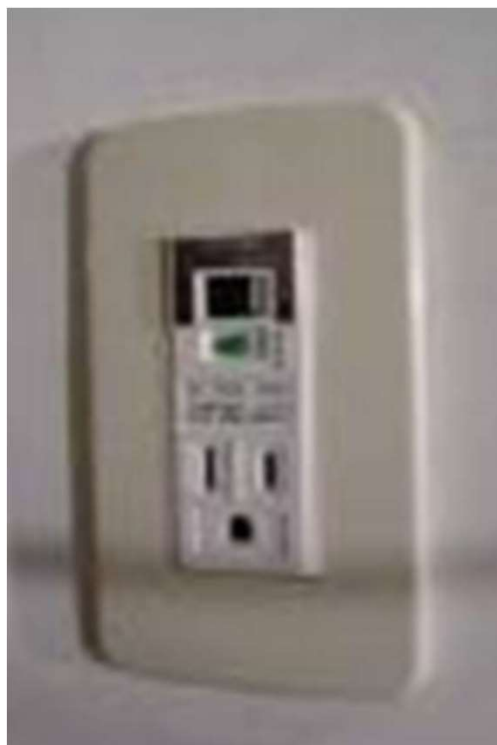
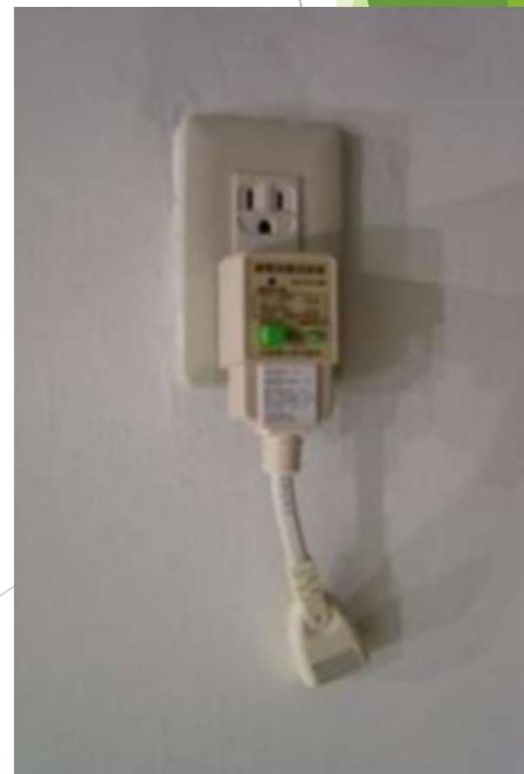
## 漏電保護裝置

- ◆ 電氣設備或線路發生漏電，開關即自動切斷電源。

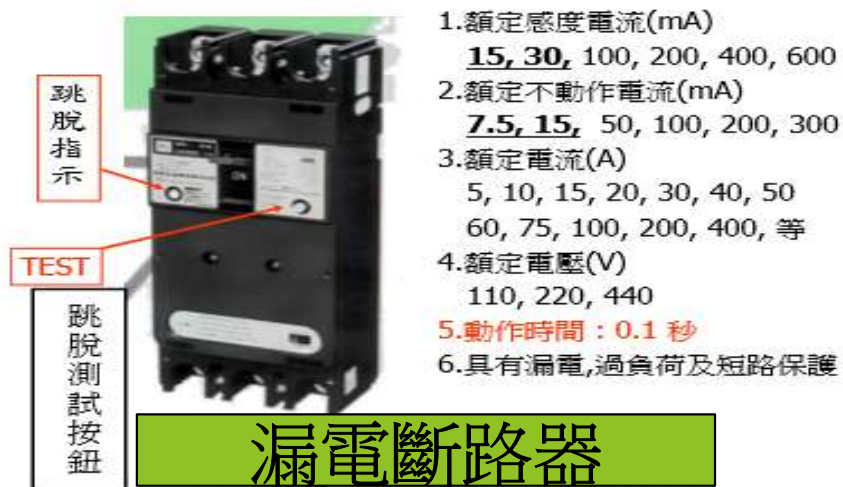
一般電焊機一次電源為單相交流 220V，二次輸出電壓(未裝防電擊裝置)大約在 55~85V。為電焊作業安全，避免人員發生感電，在一次電源側需加裝漏電斷路器，在二次輸出側必需有防電擊裝置，使二次輸出，在未起弧電焊前，電壓由 55~85V 降至 25V 以下，以免未焊待機時，誤觸夾嘴發生感電。

一次電源側

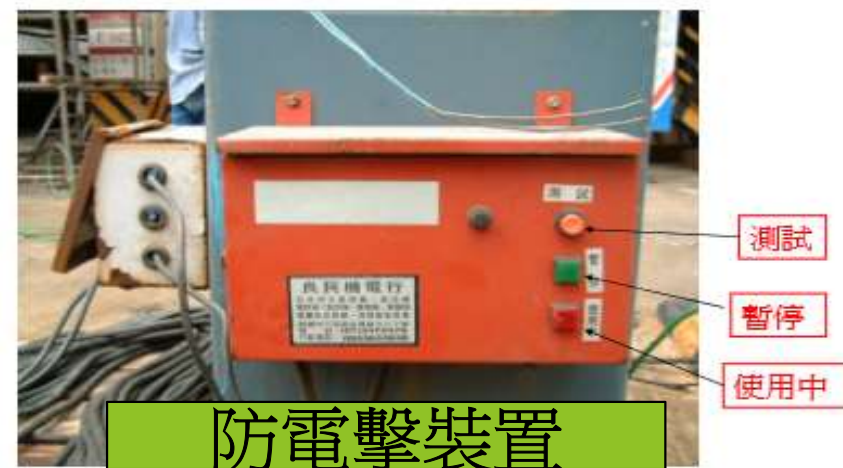
二次輸出側

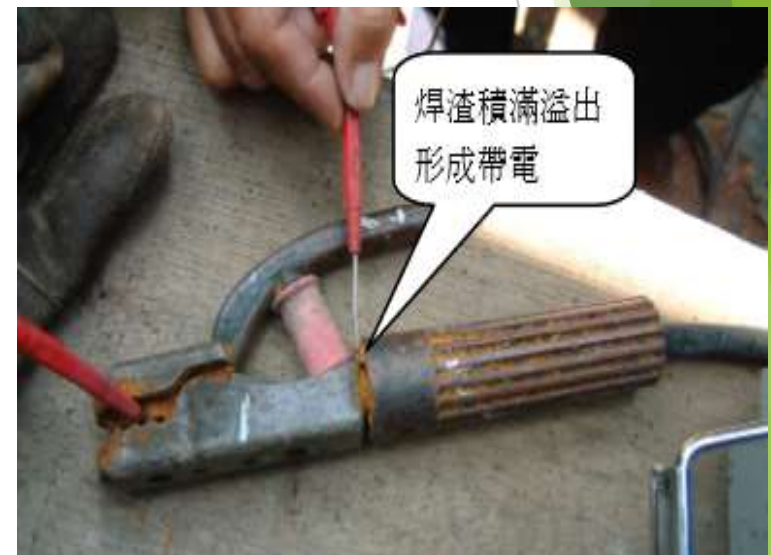
焊把前端積滿焊渣形成帶電

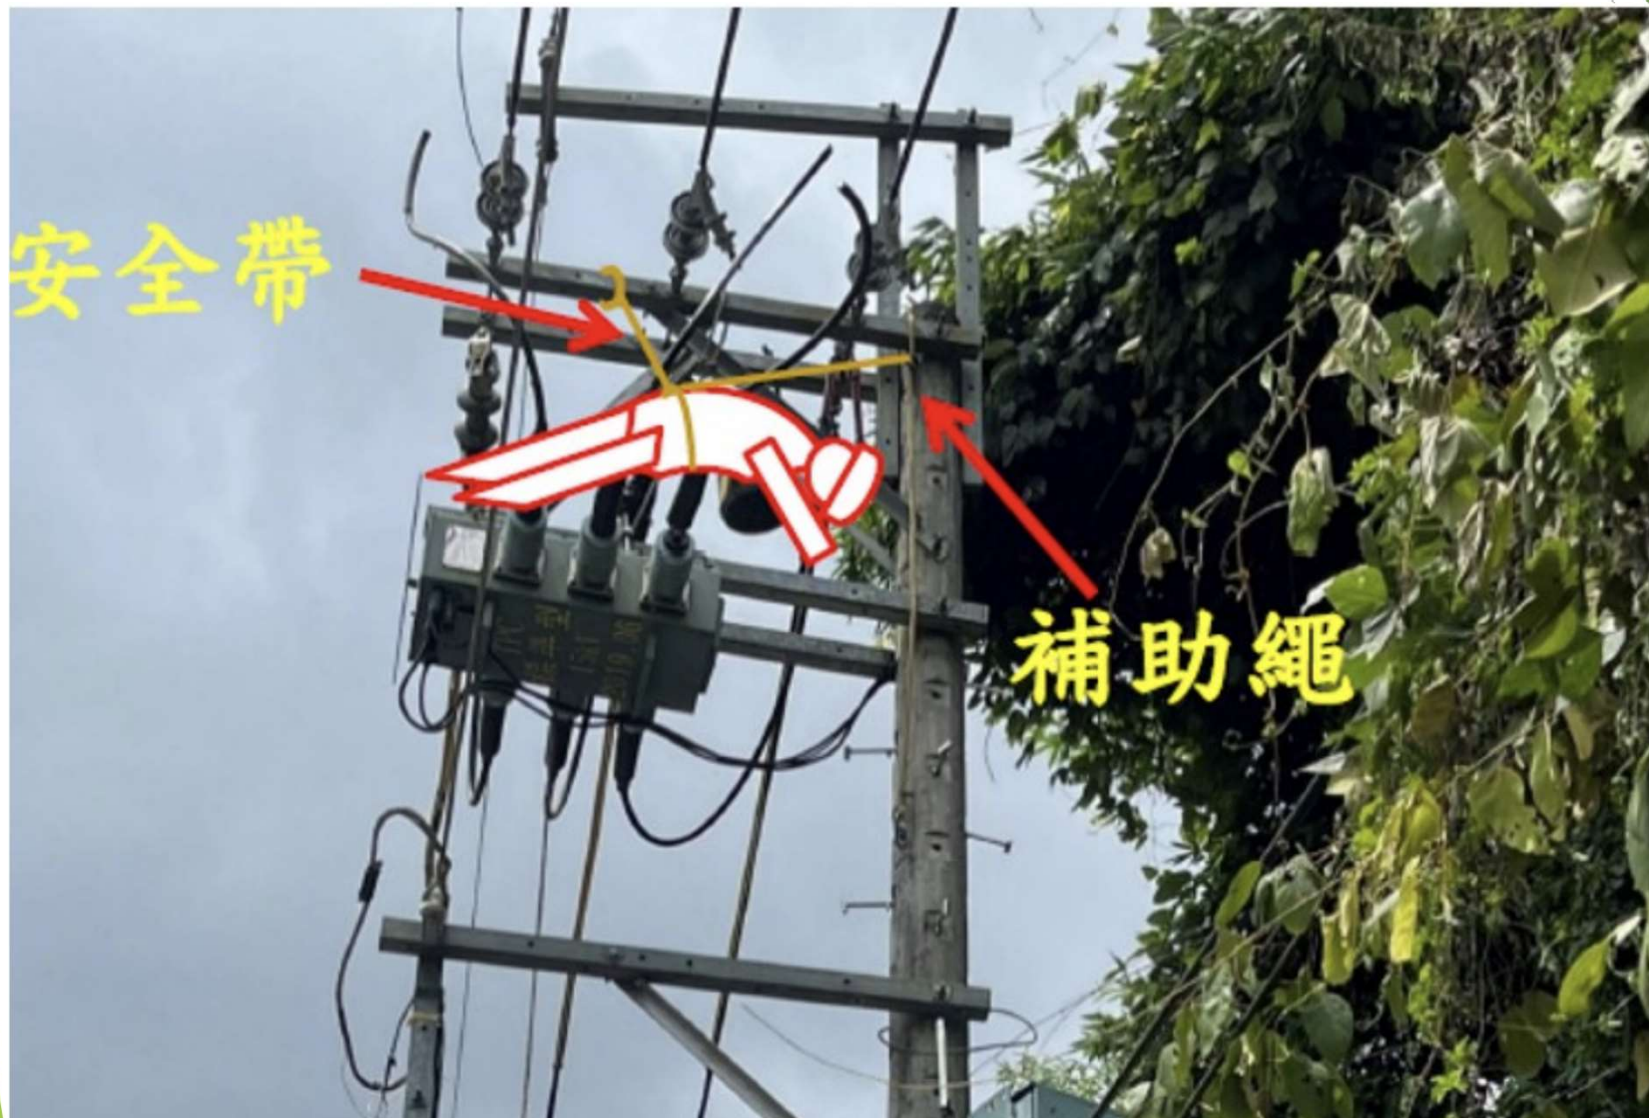
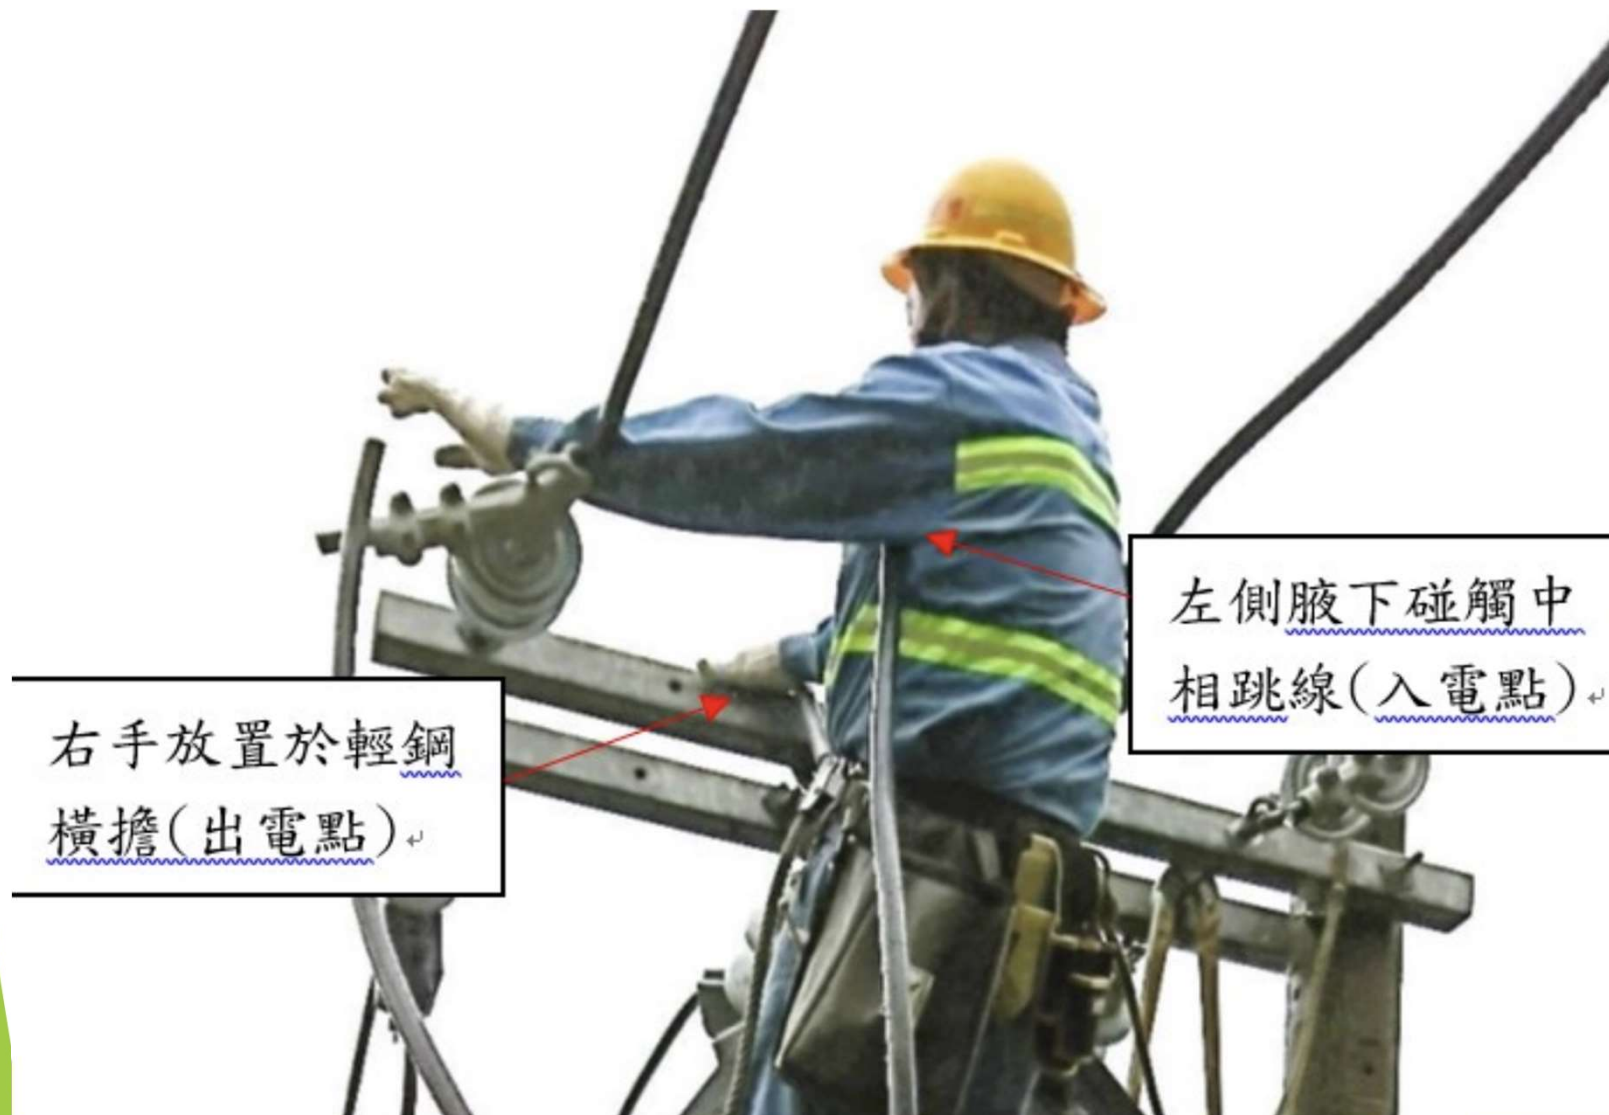
## 三、 事故現場示意圖：

勞工從事高壓電纜線更換工程，發生  
**逆送電**遭電擊，造成**右手掌、左側胸**  
電擊傷，感電致心因性**休克死亡**。

接地器具確實短路，並加接地。

1. 停電作業時，應檢電確認其已停電，  
並使用短路接地器具確實短路。
2. 共同作業時應採：(1)設協議組織，.. (2)工作之連繫與調整。(3)  
工作場所之巡視。 ..

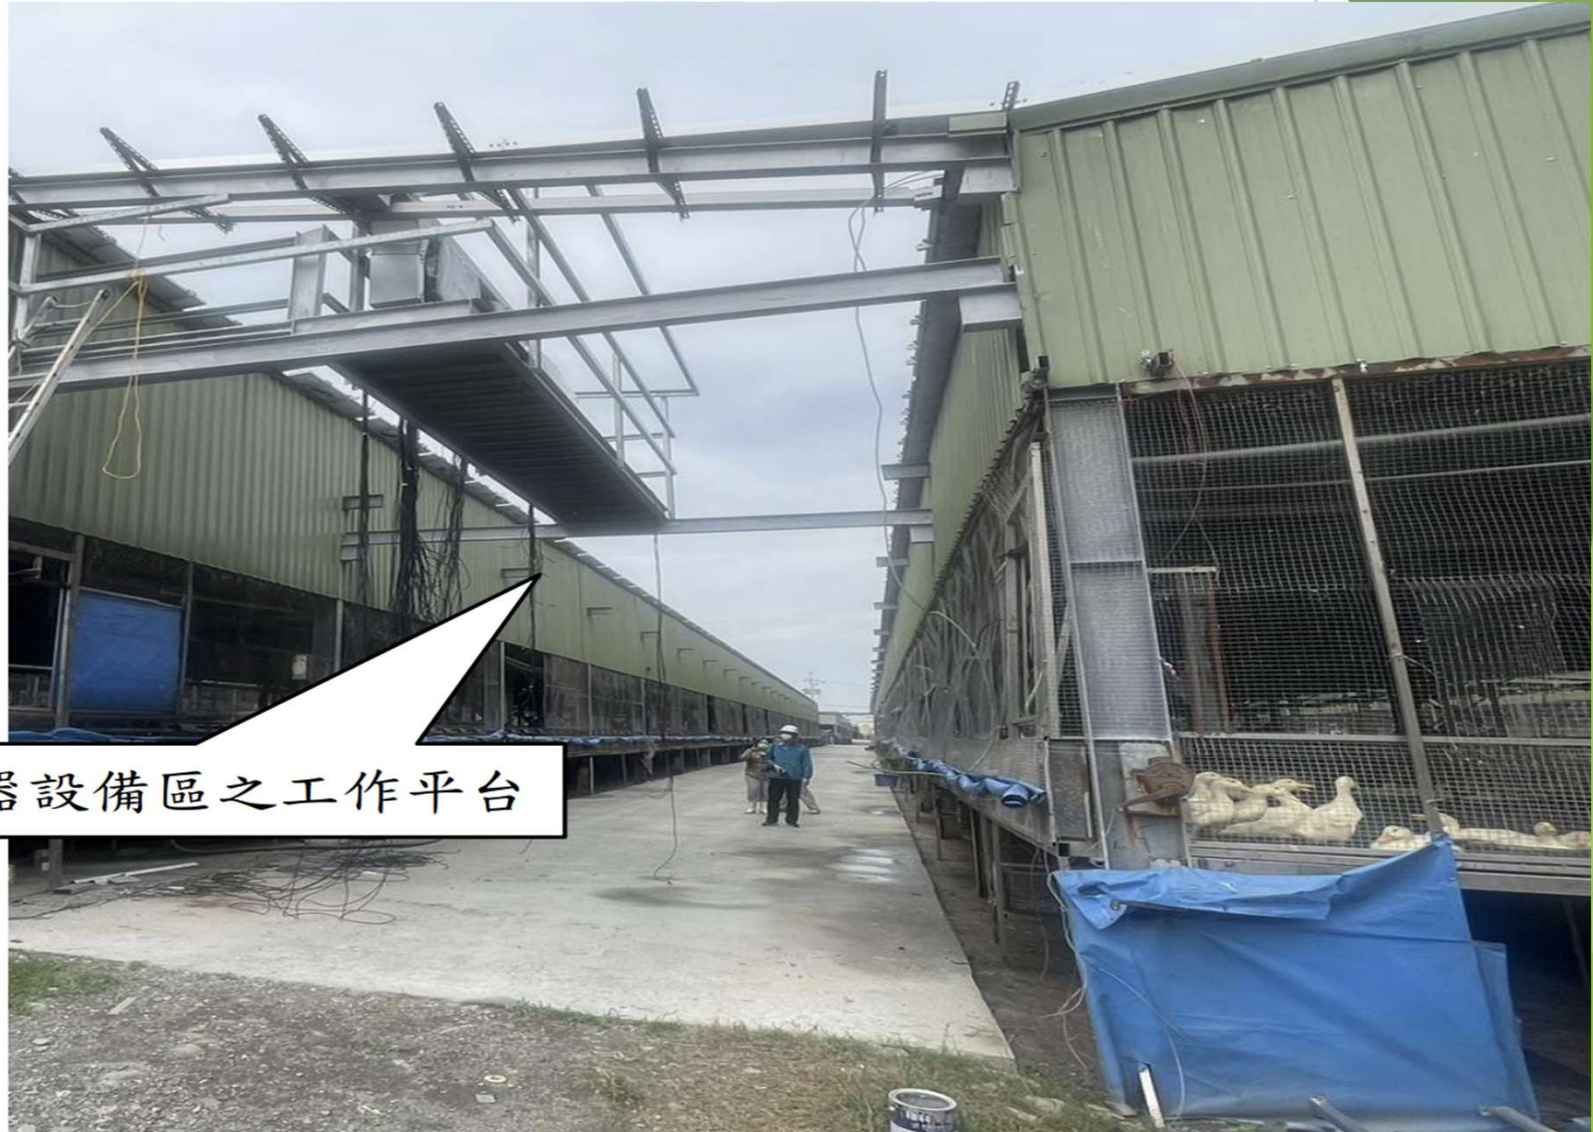
## 三、事故現場示意圖：

罹災者遭直流電壓 748 伏特電擊  
後再自距地高約 4.8 公尺逆變器  
設備區之工作平台開口處墜落至地  
面，導致傷重死亡。

第 2 逆變器設備區之工作平台

1. 活線作業時，應戴絕緣用防護具。
2. 進入工作場所，應戴適當安全帽。
3. 共同作業時應採：(1)設協議組織，..  
(2)工作之連繫與調整。(3)工作場所之巡視。 ..

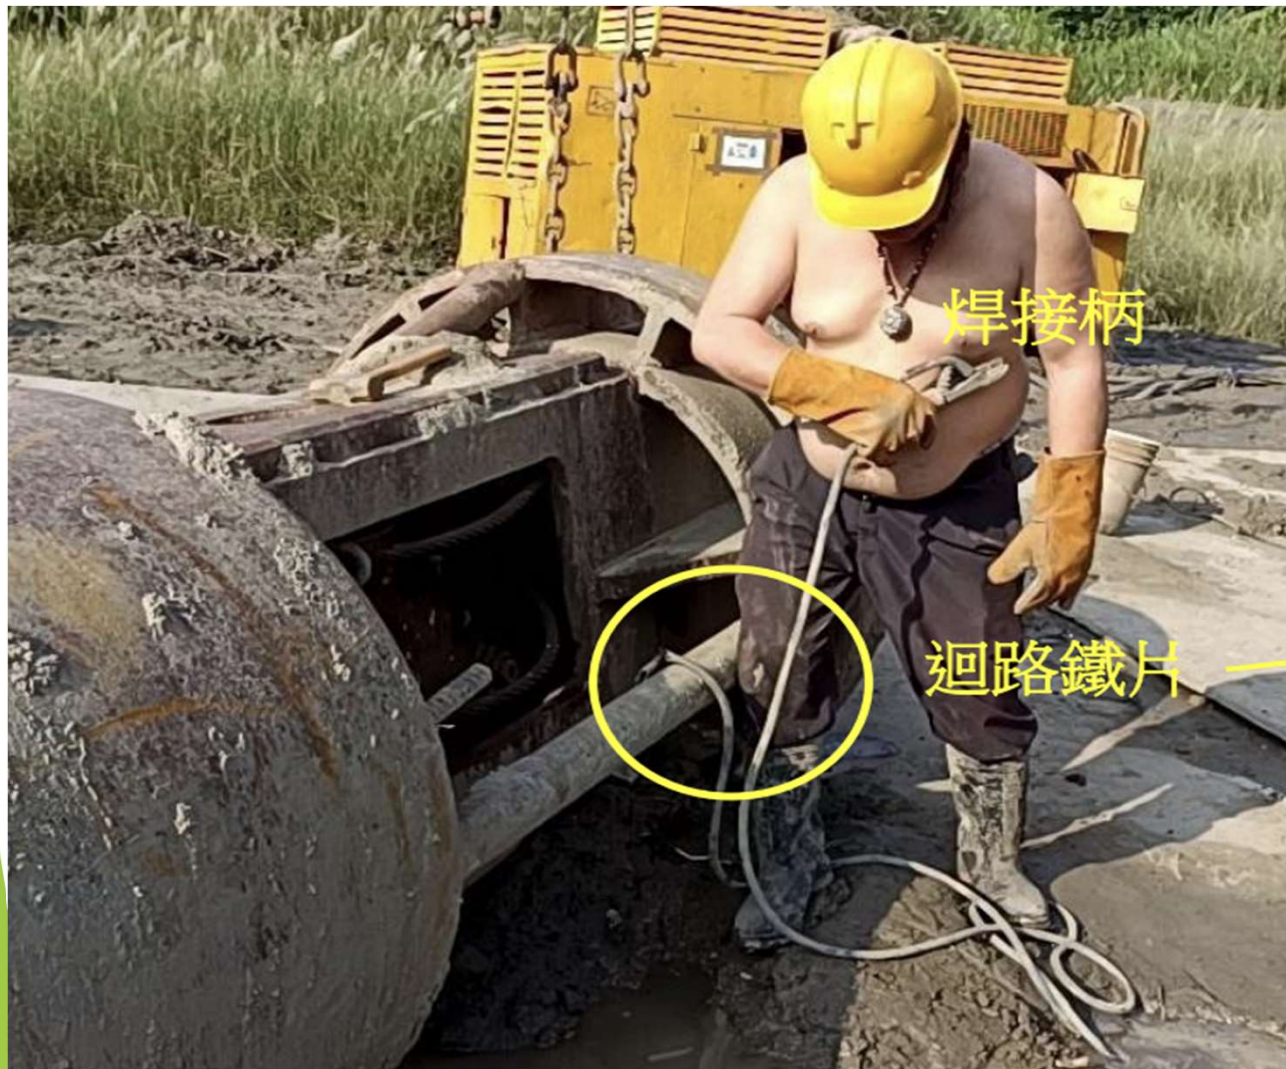
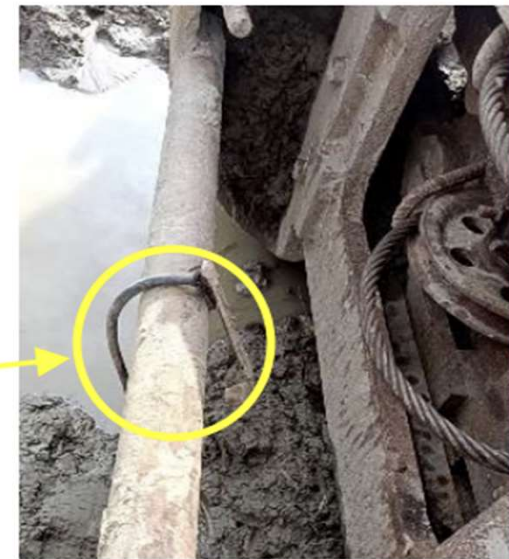
## 三、事故現場示意圖：

罹災者進行焊接線路之收線作業時，  
遭受電焊機電擊，致傷重死亡。

(1) 對電焊作業使用之**焊接柄**，**未有**相當之**絕緣耐力**。

(2) 對勞工於鋼架等致有觸及高導電性接地物之虞之場所，作業時所使用之交流電焊機，**未有自動電擊防止裝置**。

1. 電焊作業使用之**焊接柄**，應有相當之**絕緣耐力及耐熱性**。
2. 交流電焊機，應有**自動電擊防止裝置**。
3. 應依照**安全作業標準**程序辦理。
4. 應實施職業**安全衛生管理**、設置職業**安全衛生人員**。
