# 切割捲夾危害預防

講師：黃武雄

財團法人  
職業災害預防及重建中心

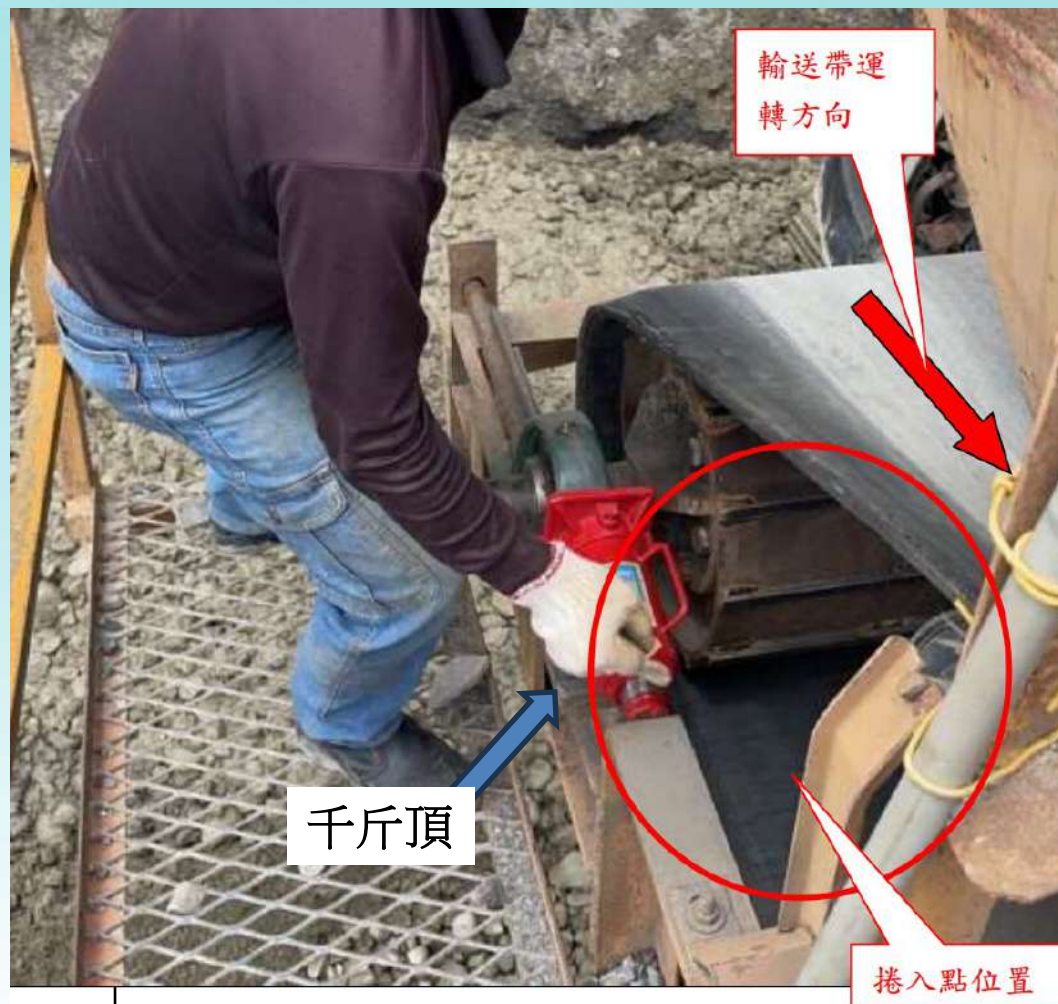
# 示意照片：罹災者使用千斤頂從事肇災砂石輸送機輸送帶調整作業

從事輸送機檢修作業時未先停機且捲夾點  
未設護罩或護圍被輸送帶滾輪捲入致

(一)直接原因：罹災者遭運轉中之砂石輸送機尾輪及輸送帶捲夾，造成其**上肢挫裂傷離斷**，致低血容性休克死亡。

(1)輸送機尾輪捲入點處未設護罩、護圍等設備。

(2)未於輸送機之適當位置設置緊急制動裝置。

(3)於輸送機尾輪處從事輸送機輸送帶調整作業時，未停止機械運轉

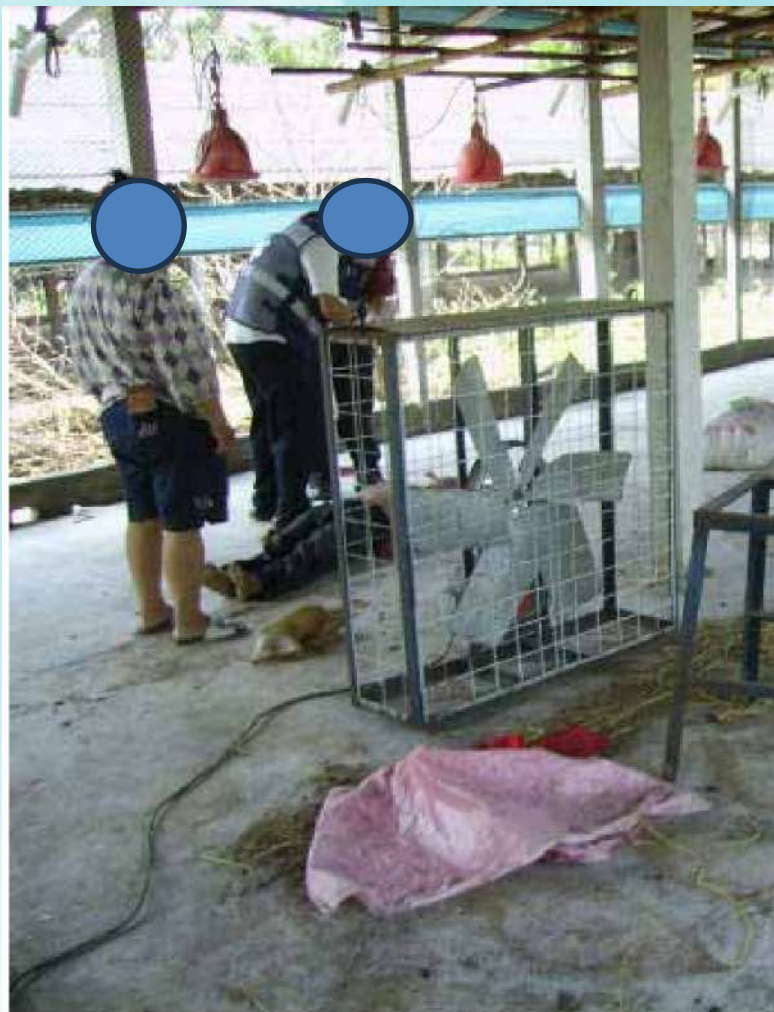
照片 1：災害發生地點

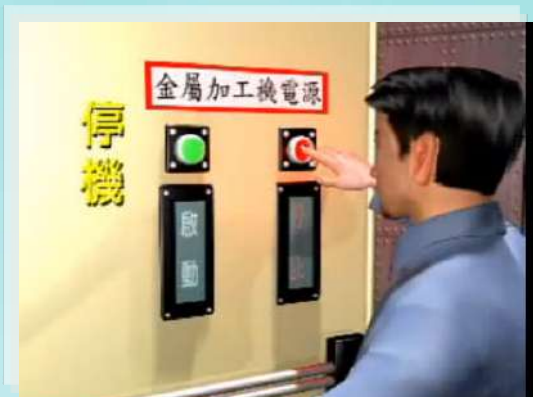
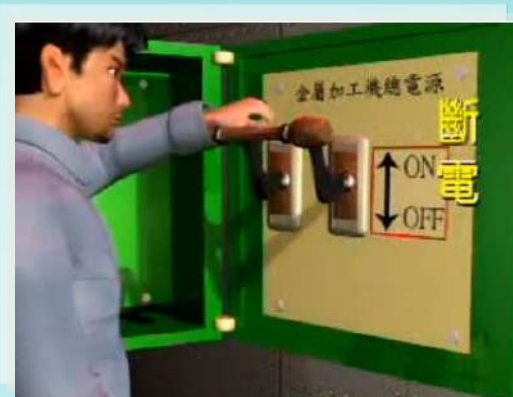
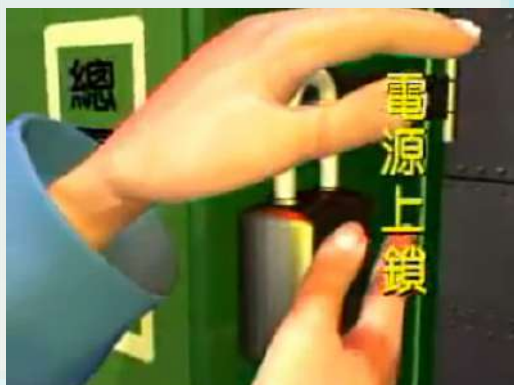
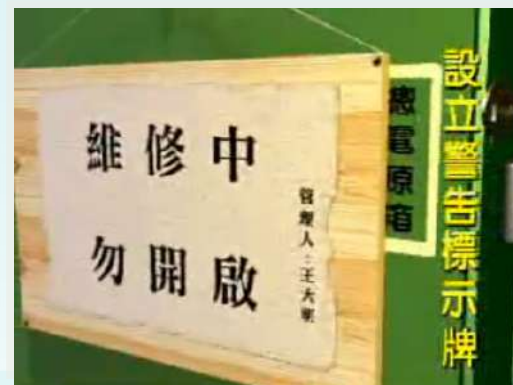
停機

斷電

掛牌

上鎖

確認

機械之掃除、上油、檢查、修理或調整有導致危害勞工之虞者，應停止相關機械運轉

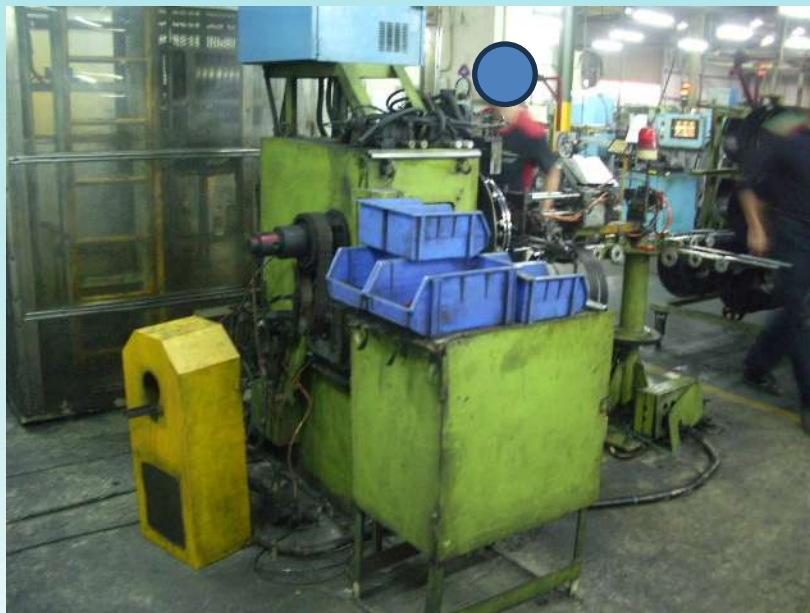
設備維修、調整後之傳動帶護罩  
未確實裝設
