# 感電危害與電氣火災

- 感電危害案例與成因
- 電氣火災案例與成因
- 用電安全實務

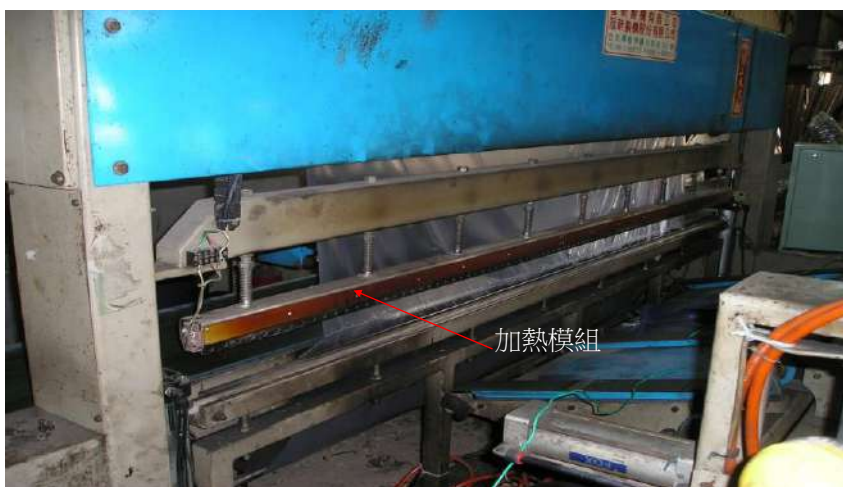
### 包裝機後緣之加熱模組漏電

加熱模組

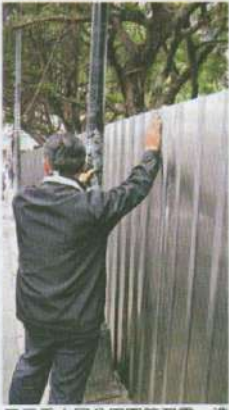
三重市公所自知理虧，已先行致贈一萬二千元慰問金。原來市公所為整修大同公園，在農曆年後發包，先施打基樁後，再用鐵皮把四周圍起來，但就在打基樁過程中，一棟基樁不小心穿破路燈電纜線，因為在白天施工，路燈沒有開啟，施工的工人不知基樁會觸電人。

三重市公所的路燈維護廠商發現漏電元兇是路燈電纜線，而基樁穿破的電纜線離觸電點有一百多公尺，所幸高姓離觸電點有段距離，否則傷害會更大。市公所除先發放一萬二千元慰問金外，已要求承包商立即改善，避免類似電人事件再度發生。

■三重大同公園圍籬漏電，造成民眾意外觸電。圖為案發時觸電模擬情況。市公所提供

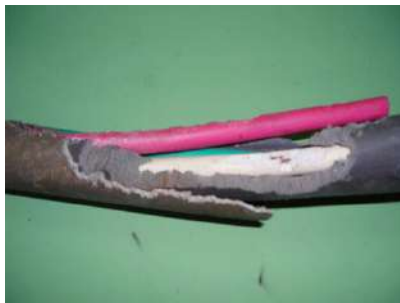
## 老鼠嚙咬電線起火

老鼠咬破電纜線披覆，造成電纜線內導線短路，引發周圍木質地板延燒。

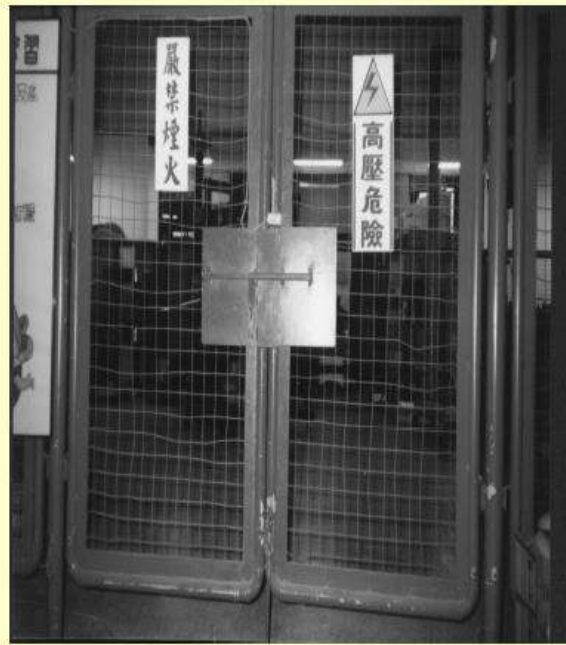
高壓試驗場以鐵網圍住並標示警告

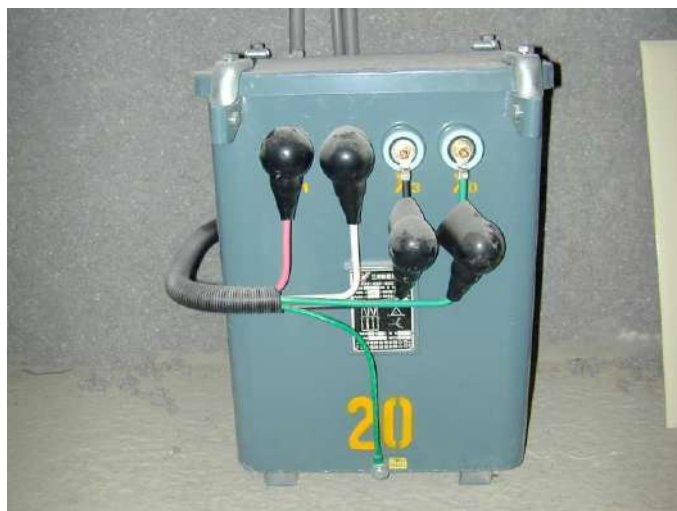
變壓器帶電部份隔離保護

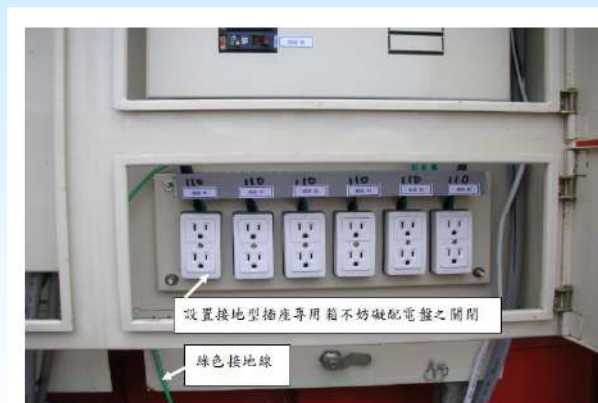
配（分）電盤、箱設置插座專用箱、標示使用電壓、使用接地型插座，且不妨礙箱門之開閉。

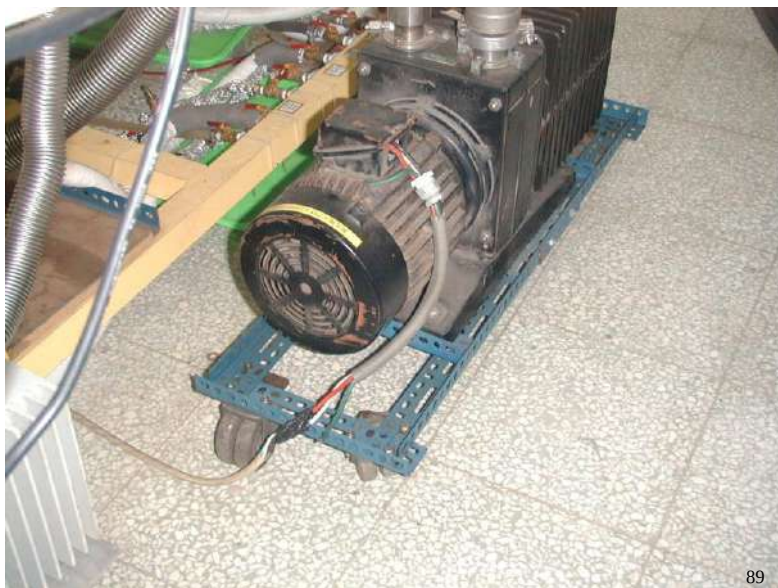
馬達未接地

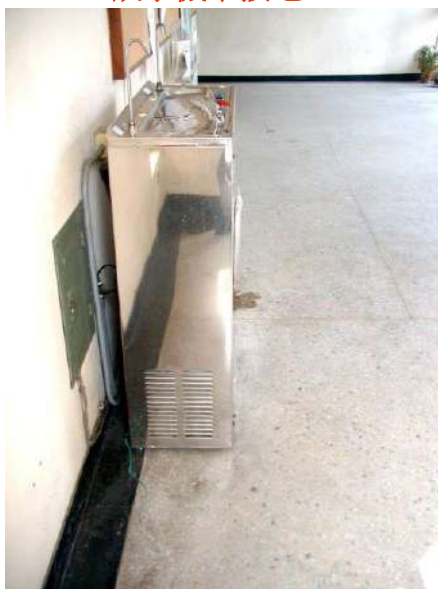
飲水機未接地

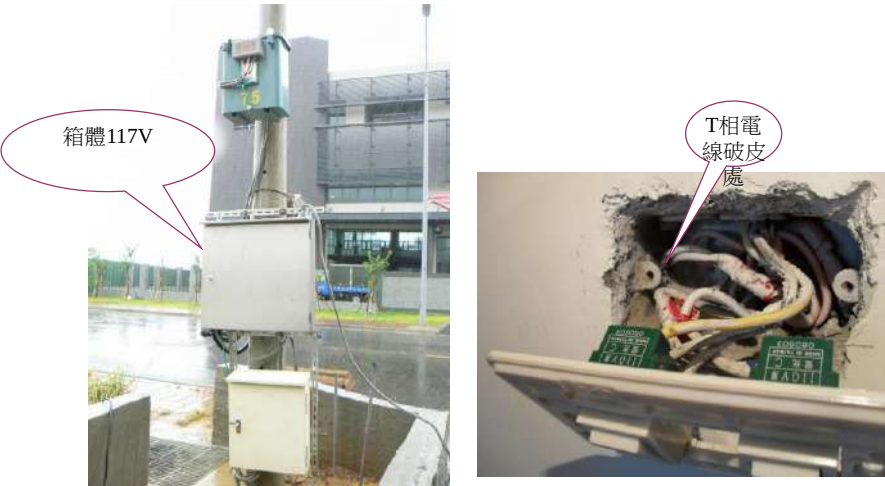
分電箱漏電

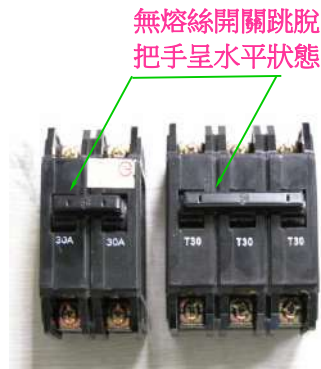
## 無熔絲開關跳脫處理

- **跳脫原因：**  
短路或用電量超過開關額定電流
- **處理步驟：**  
檢查電路是否超載使用，  
察明原因排除後再行復歸  
(Reset)

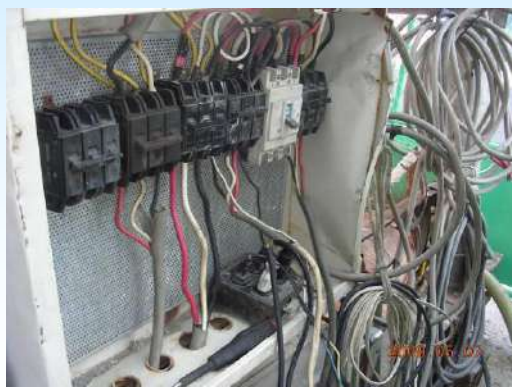
臨時分電盤未設漏電斷路器

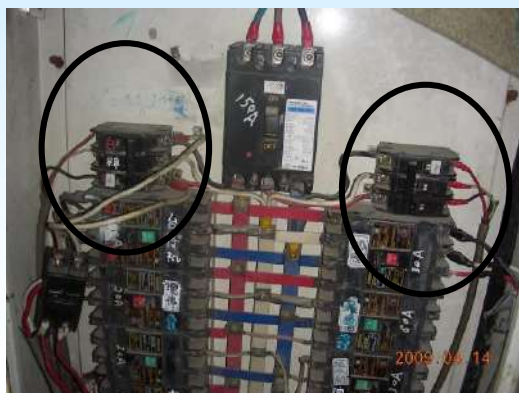
臨時分電盤用電線路跳接

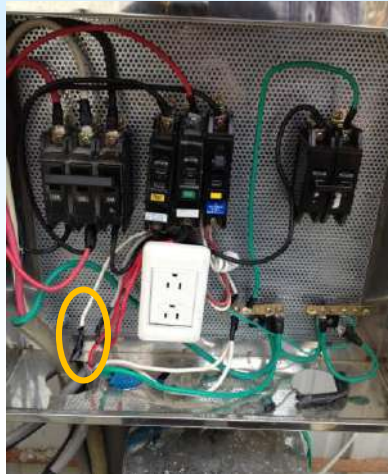
中性線未接

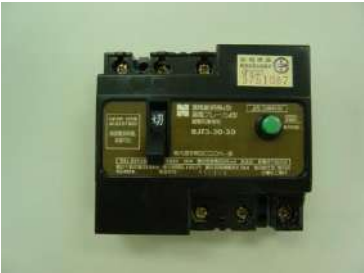
依保護目的分類

接地故障保護專用

接地故障保護與過負載保護及短路保護兼用

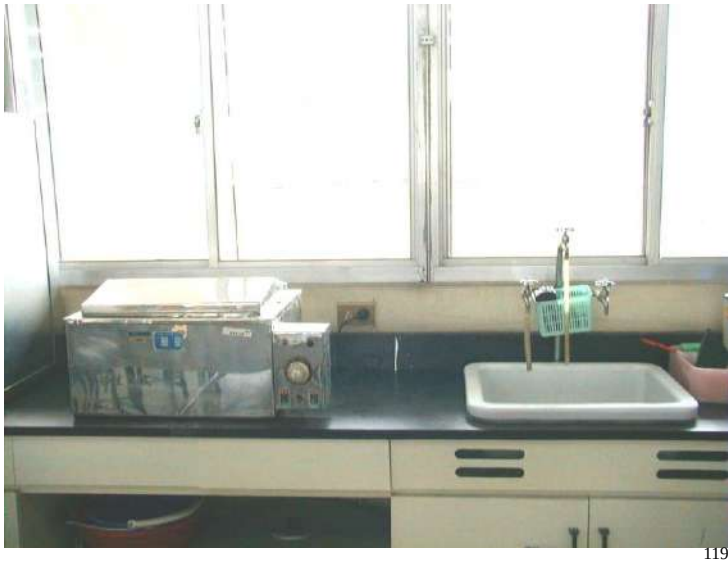
水槽附近插座分路應裝漏電斷路器

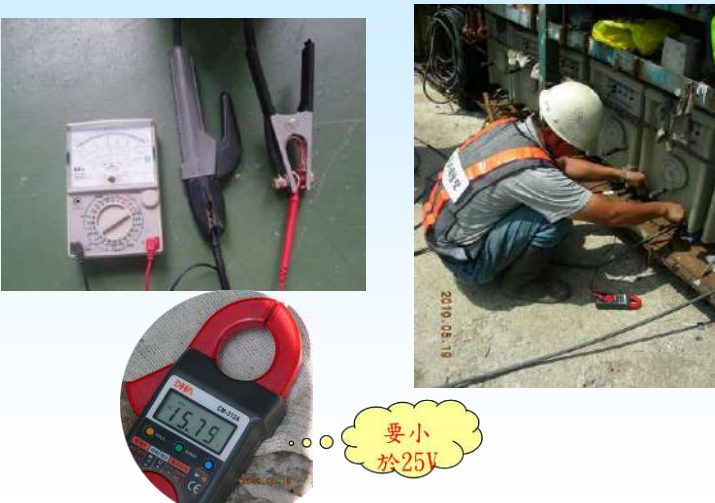
安全電壓測試例

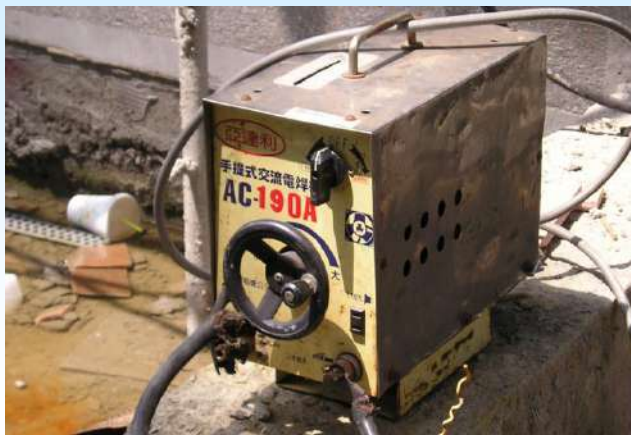
無自動電擊防止裝置

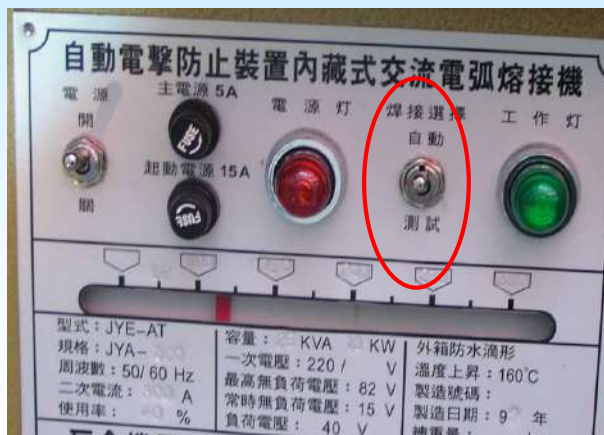
自動電擊防止裝置旁路開關

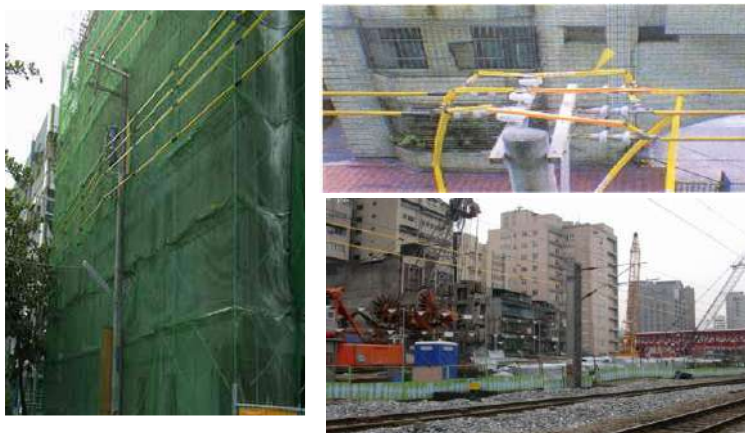
從事接近電路或電路支持物從事敷設、檢查、修理、油漆等作業及其附屬性作業時，應使用絕緣用防護裝備

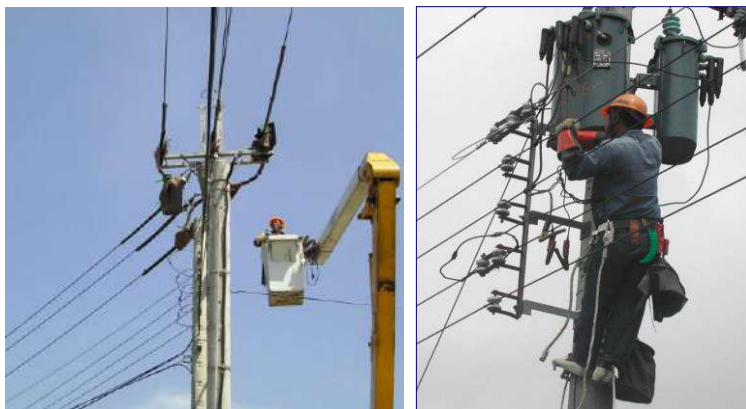
從事活線作業使該作業勞工確實戴用絕緣用防護具及使用活線作業用器具
