# 財團法人職業災害預防及重建中心 墜落及倒塌崩塌危害預防

# 教材綱要

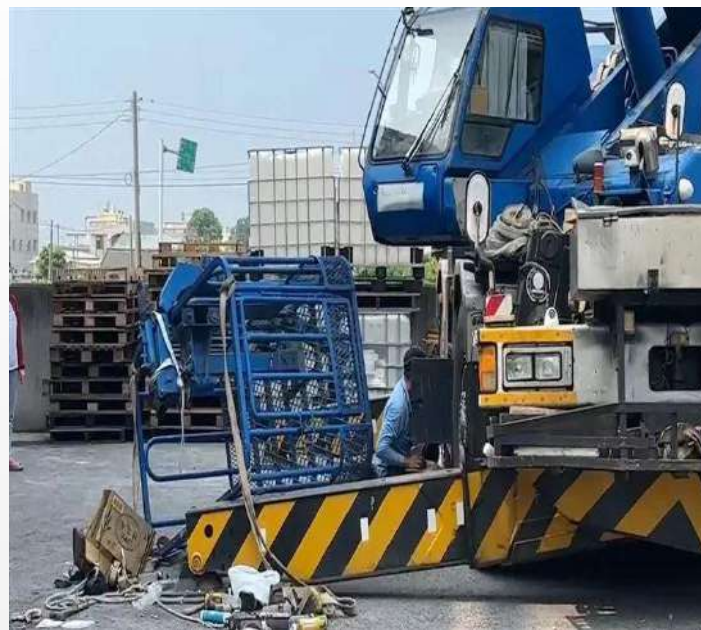
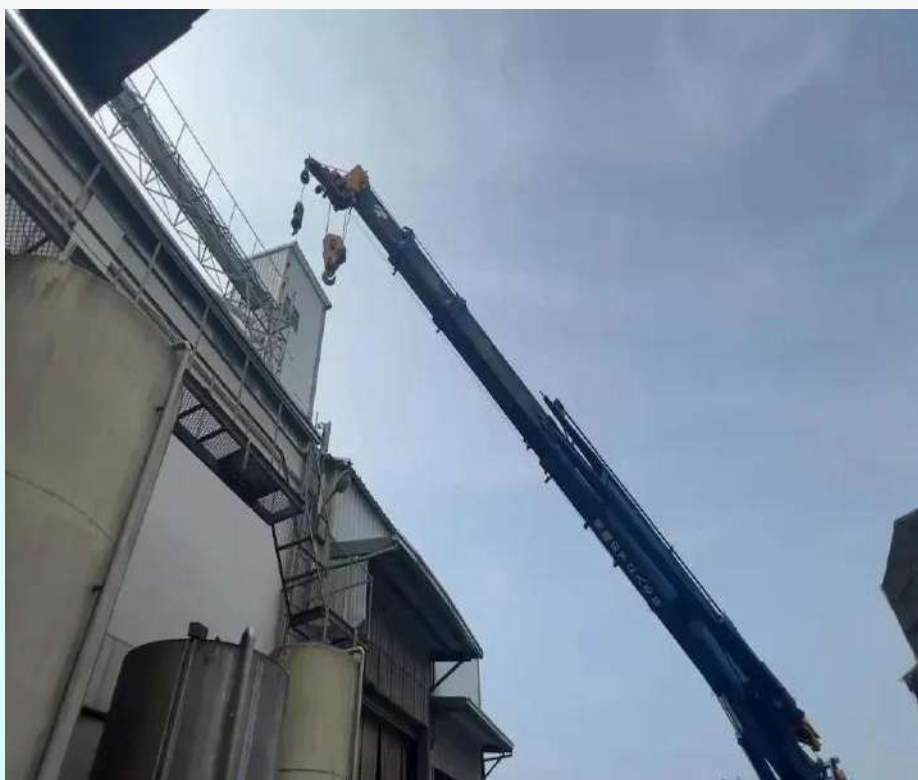
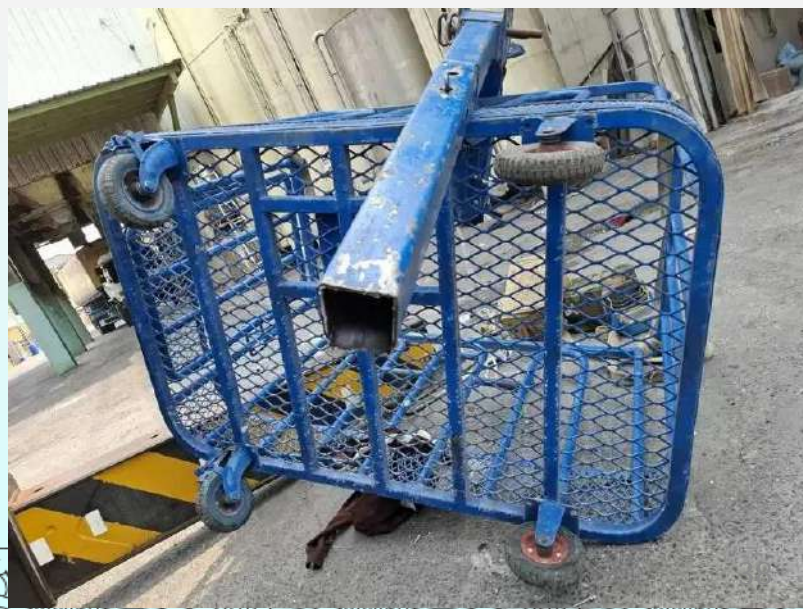
113年9月4日雲林縣某飼料公司進行屋頂修繕工程，承攬修繕業者之4名勞工使用移動式起重機吊掛搭乘設備，從事波浪板安裝作業時，吊升至8公尺處，因搭乘設備固定桿斷裂墜落地面，致3名人員(柯姓、陳姓及郭姓勞工)死亡，及1名人員(劉姓勞工)重傷。

雇主以移動式起重機吊掛搭乘設備使勞工於高處作業，搭乘設備未依規定經專業機構簽認合格，且違規超載，並作為上下設備使用，因其固定吊桿於吊升期間疑似強度不足斷裂致勞工墜落。

1. 使用之搭乘設備其構造應符合法令規定，並經專業機構簽認合格。
2. 不得超載人員作業，並落實採取防止墜落措施事項，包括使勞工佩戴安全帽、安全帶或安全索等。
3. 1.5公尺以上場所，應設置安全上下設備。
4. 高處作業，建議雇主採用高空工作車。

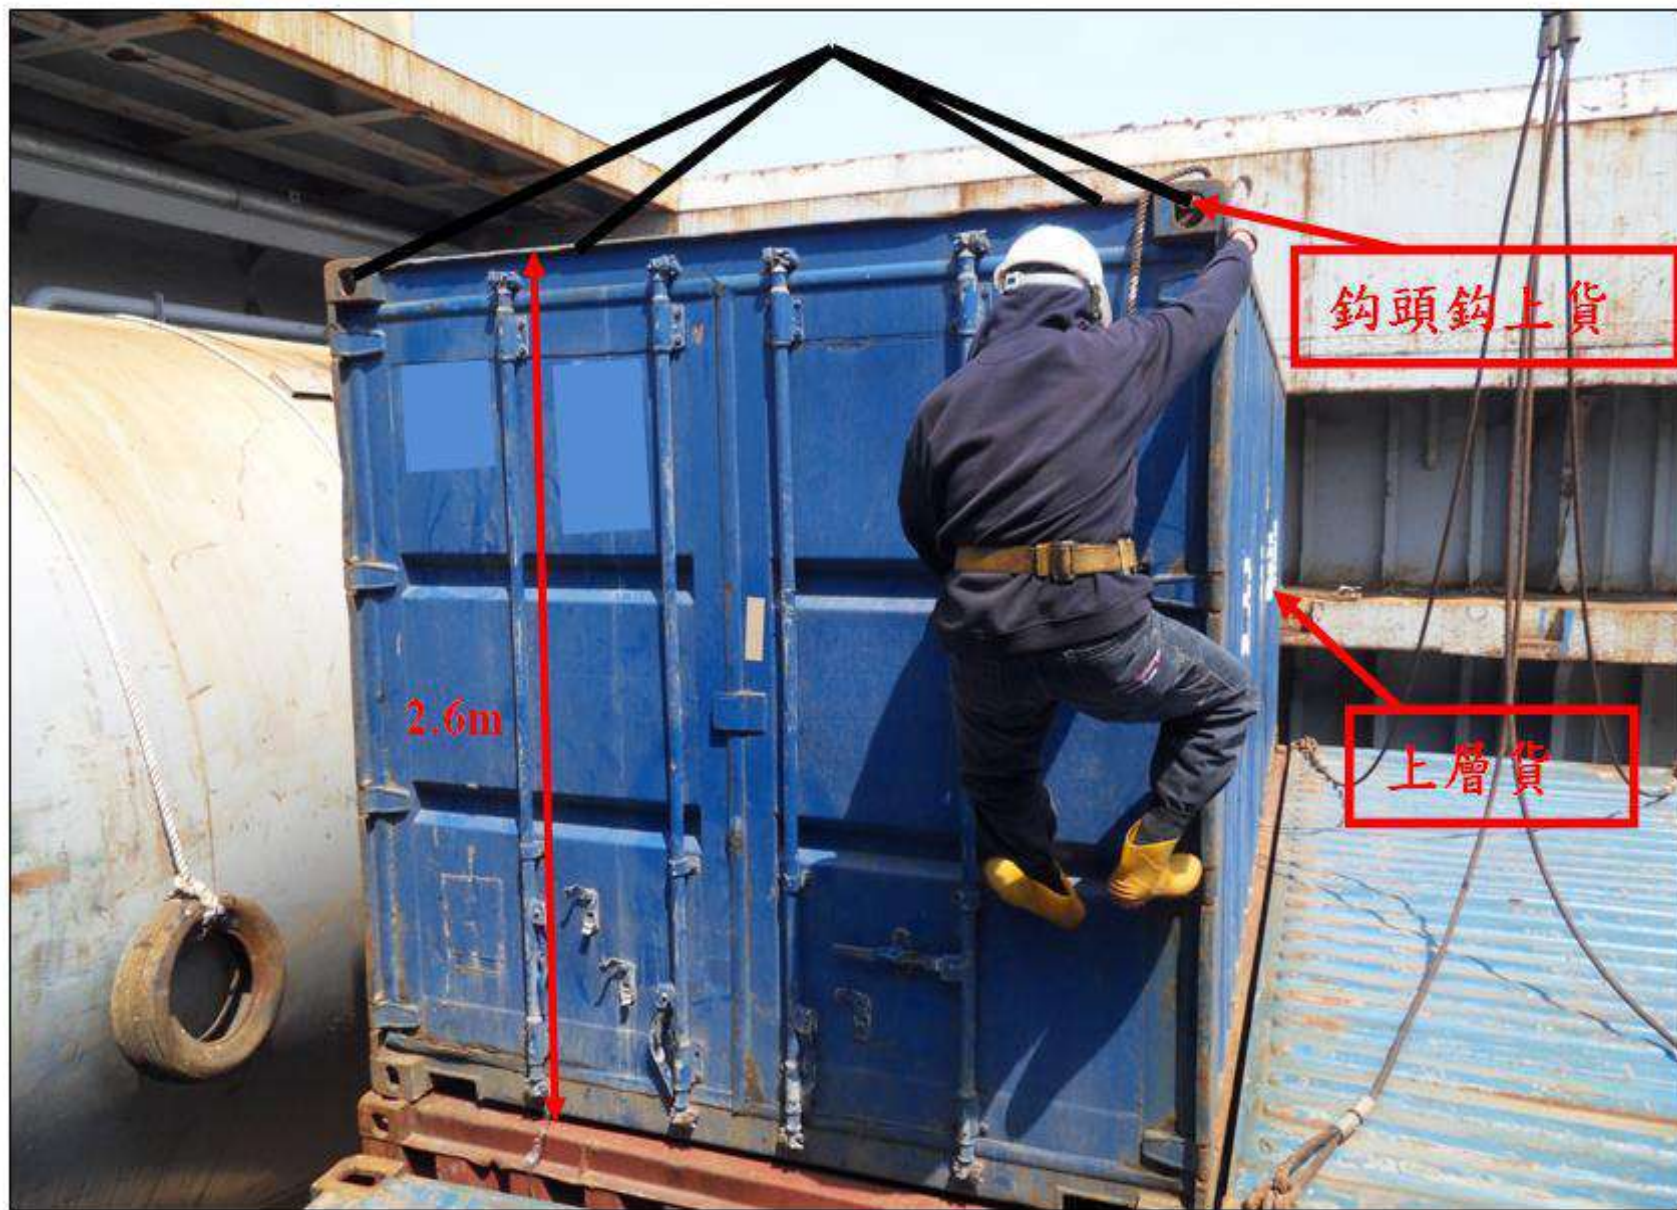
照片 1 罹災者在上層貨櫃將鉤頭鉤上貨櫃後，在無安全上下設備狀況下，由上層貨櫃門之鐵桿攀爬下來(示意圖)。

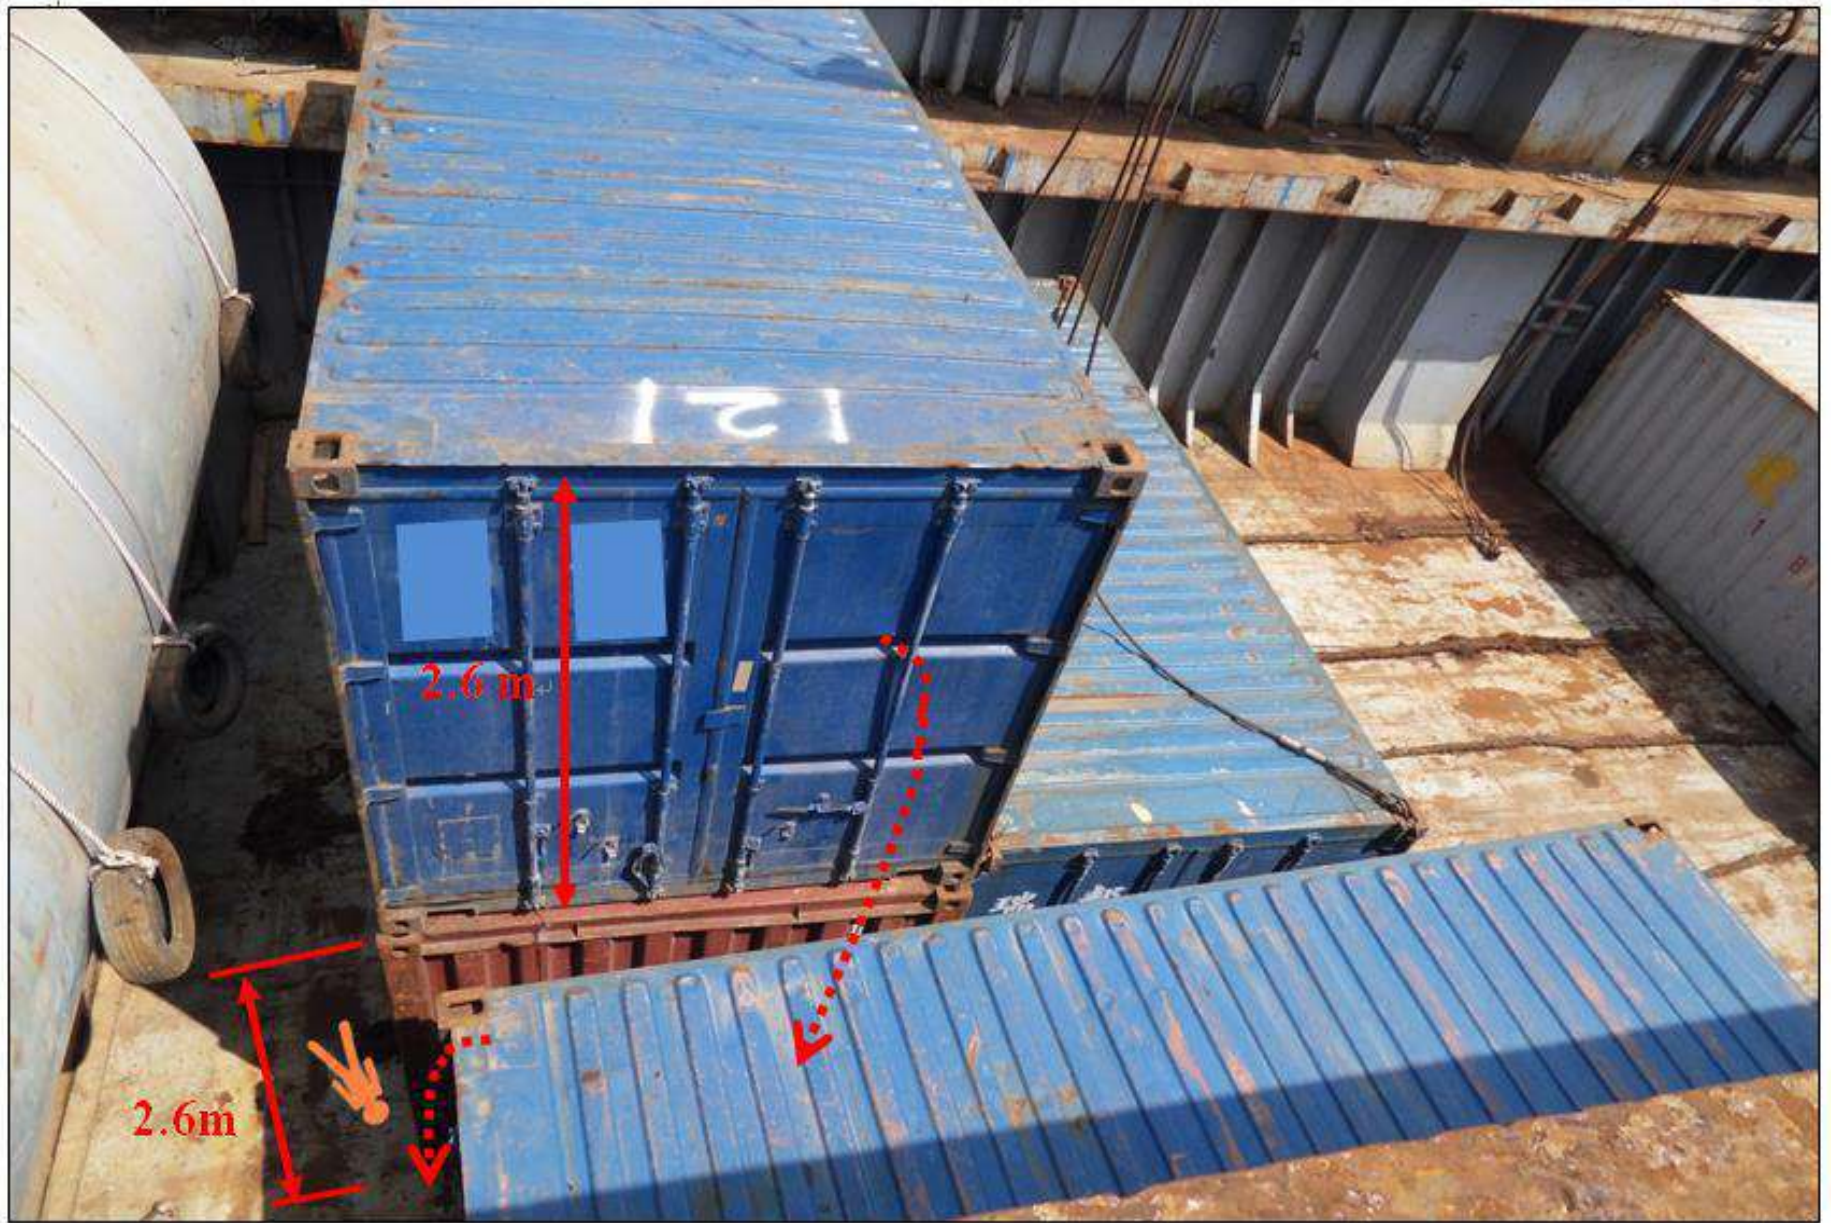
照片 2 罹災者跌落至船艙底之路徑及位置圖(示意圖)。

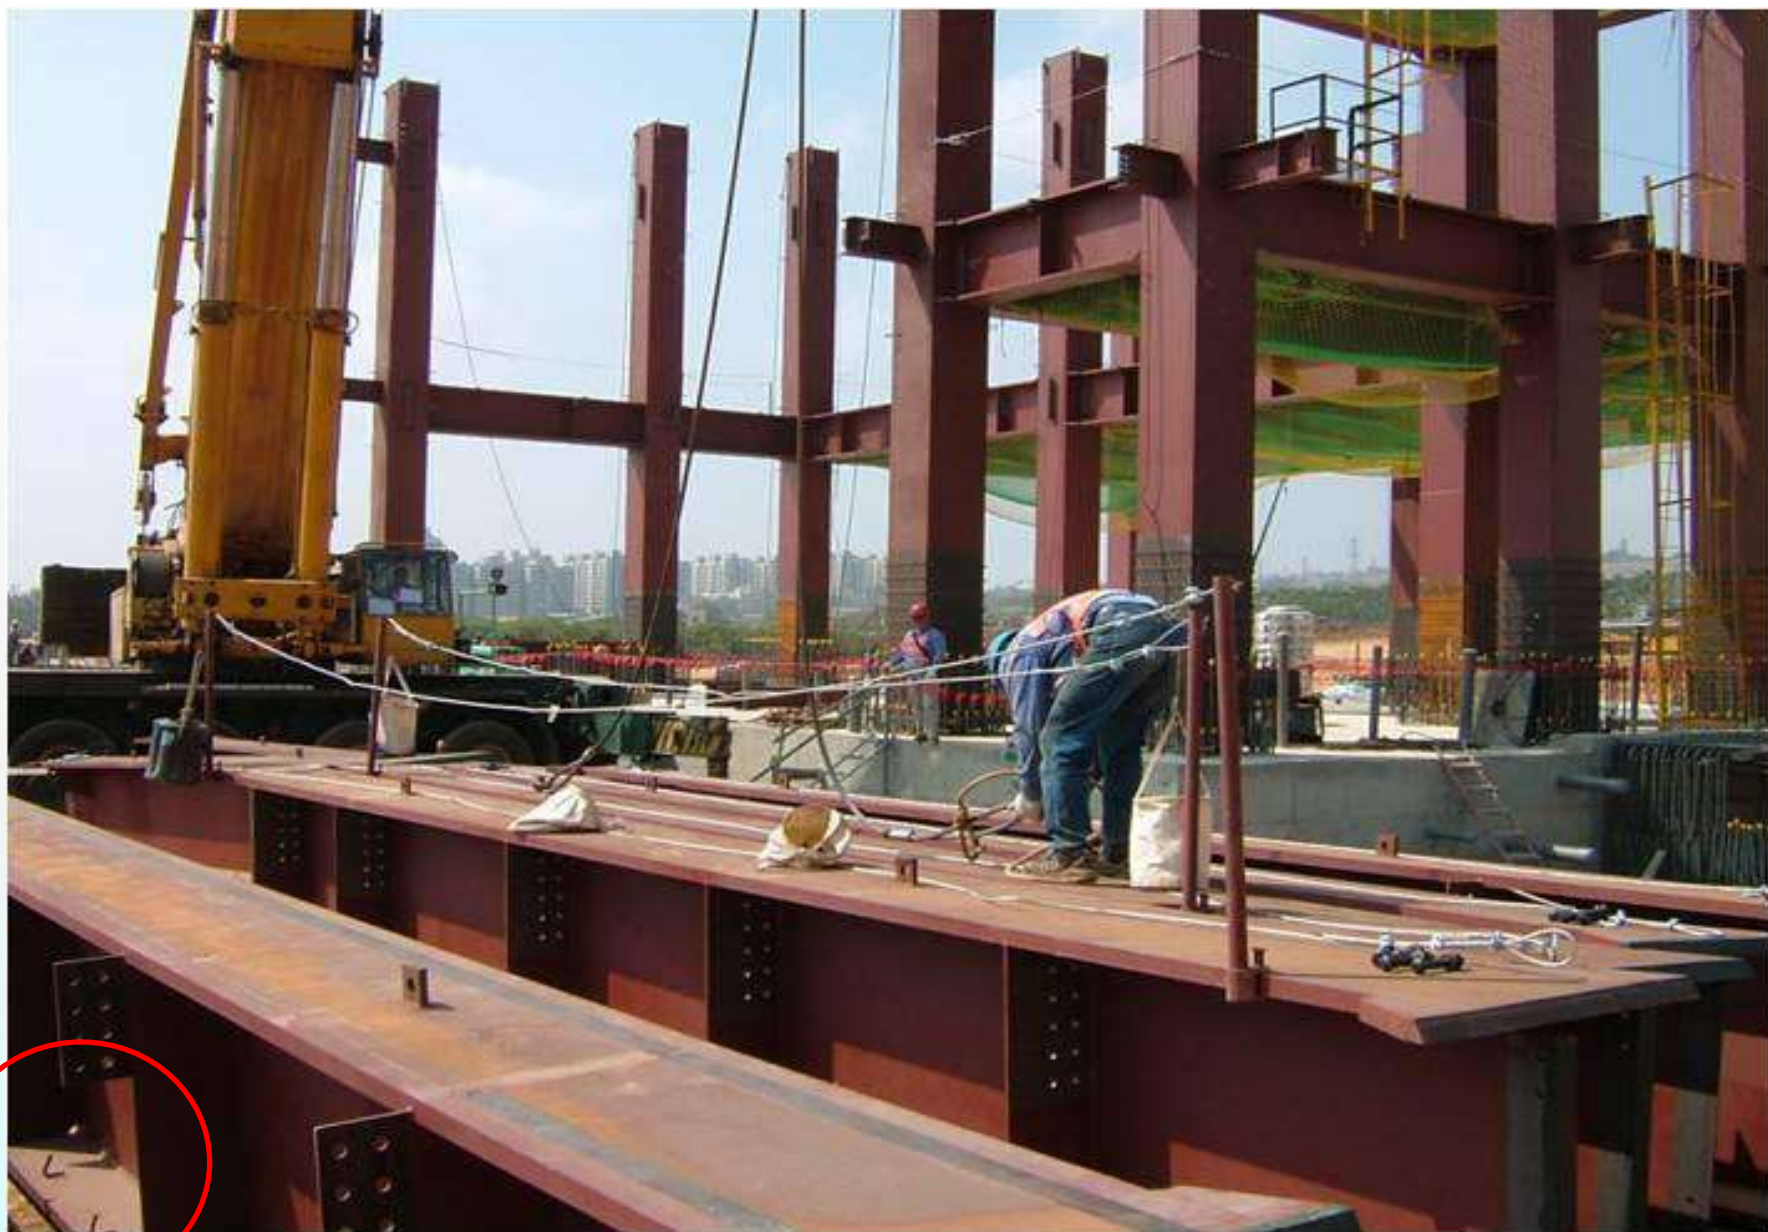
# 區塊完成後安裝水平安全網

大樑小樑吊裝前地面先行設置立柱（C型夾）及水平安全母索

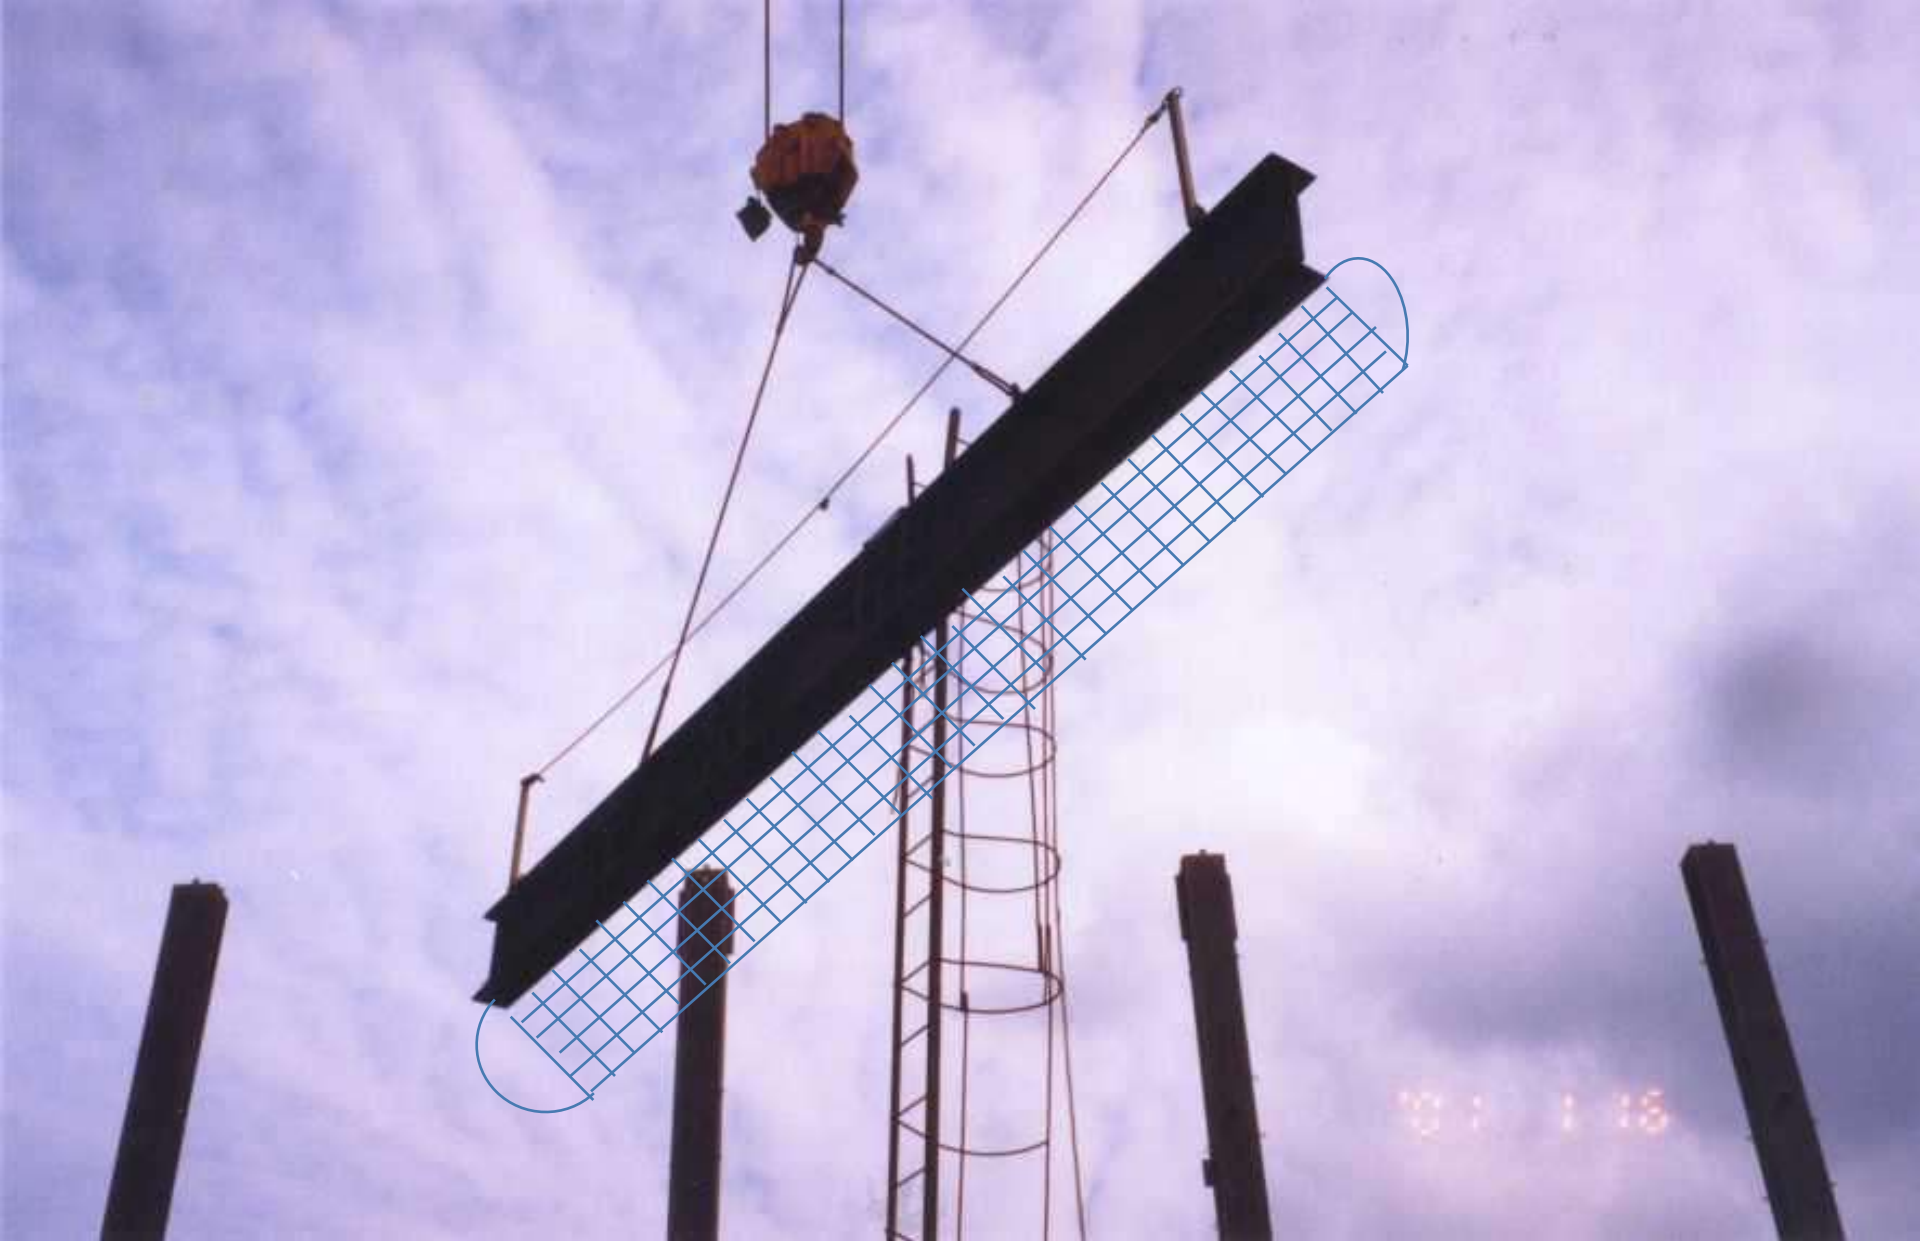
# 水平安全網於地面完成作業

鋼樑上預裝杆柱、安全網、安全母索與臨時護籠鐵爬梯

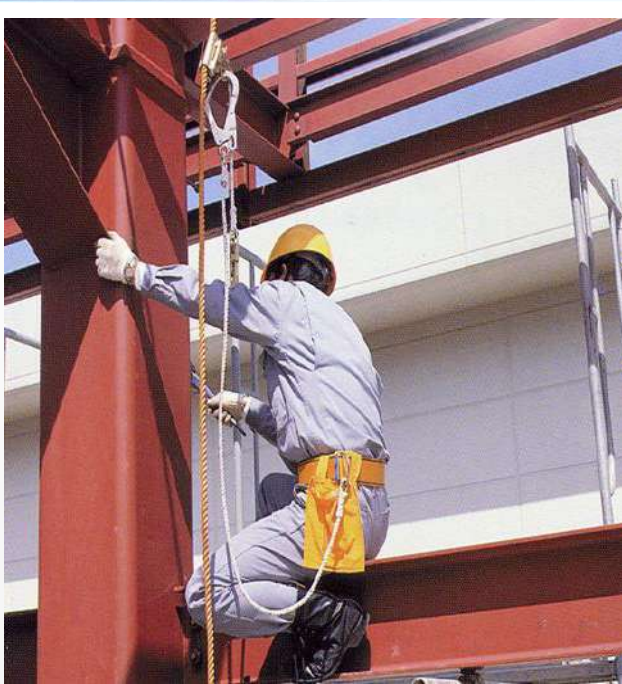
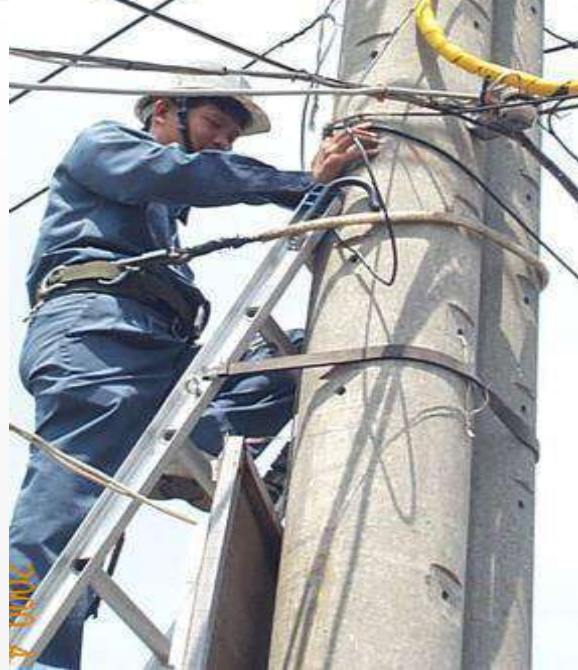
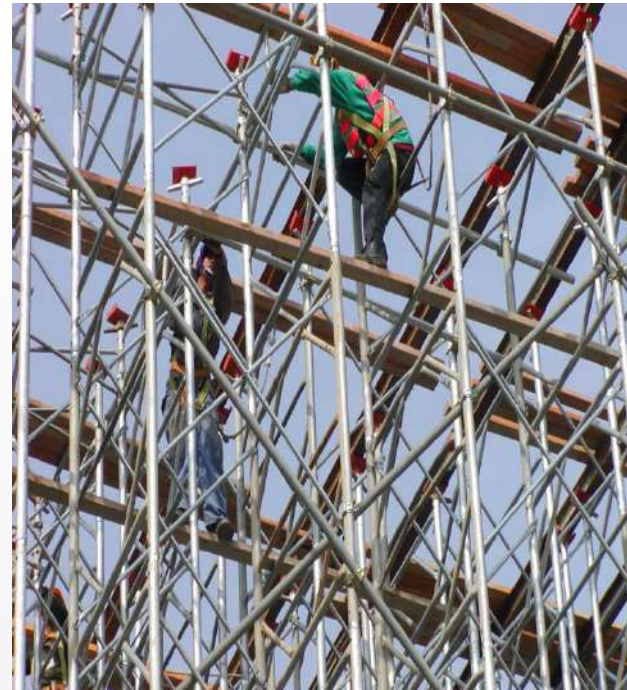
圖 安全帶使用例

- 一、安全帶之材料、強度及檢驗應符合國家標準CNS 7534 Z2037高處作業用安全帶、CNS 6701 M2077安全帶（繫身型）、CNS 14253 Z2116背負式安全帶及CNS 7535 Z3020高處作業用安全帶檢驗法之規定。
- 二、安全母索得由鋼索、尼龍繩索或合成纖維之材質構成，其最小斷裂強度應在二千三百公斤以上。
- 三、安全帶或安全母索繫固之錨錠，至少應能承受每人二千三百公斤之拉力。(如圖)
