# 高空工作車使用安全宣導

# 第五節 高空工作車

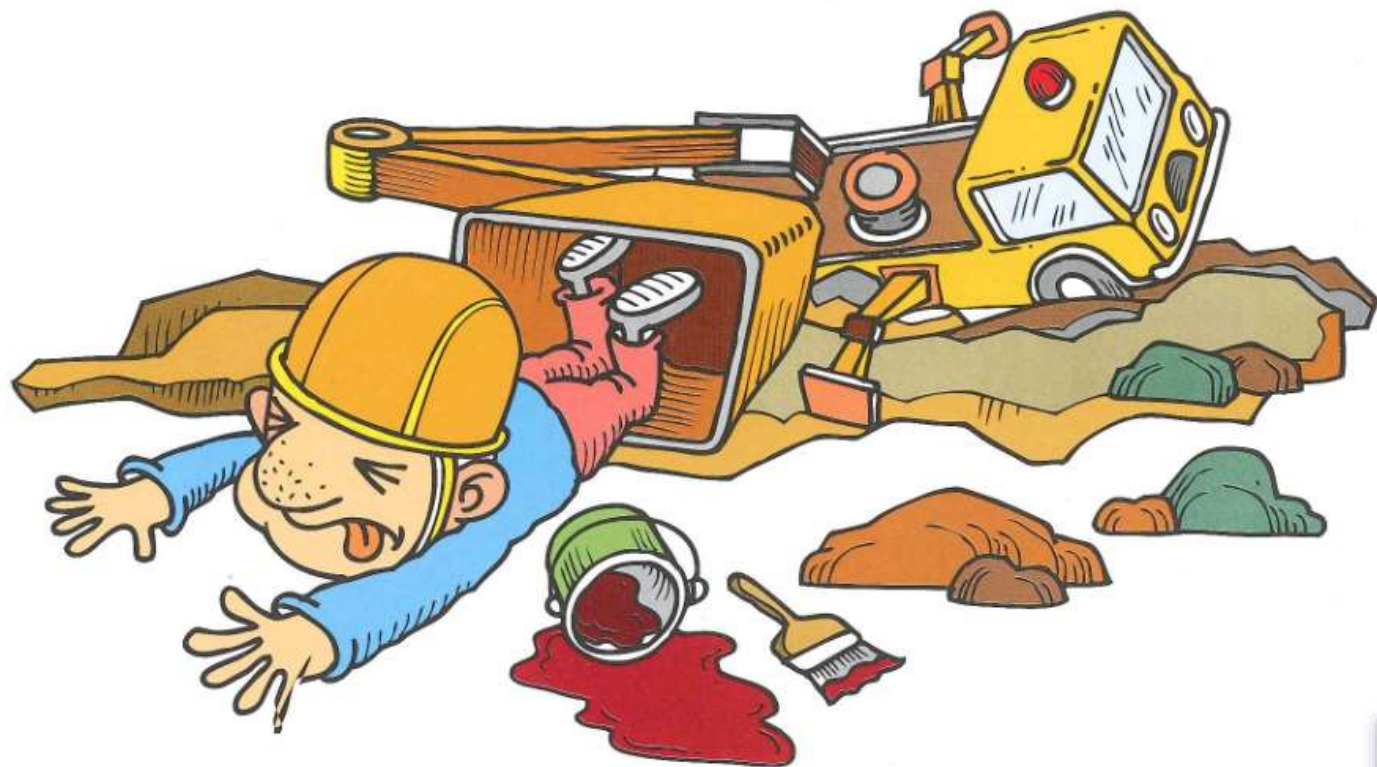
民國97年10月27日一名勞工操作高空作業車從事鋼梁底棲粉刷作業作業中,由於地面不平整,導致工作車翻倒,勞工與高空作業車一起翻落地面送醫不治

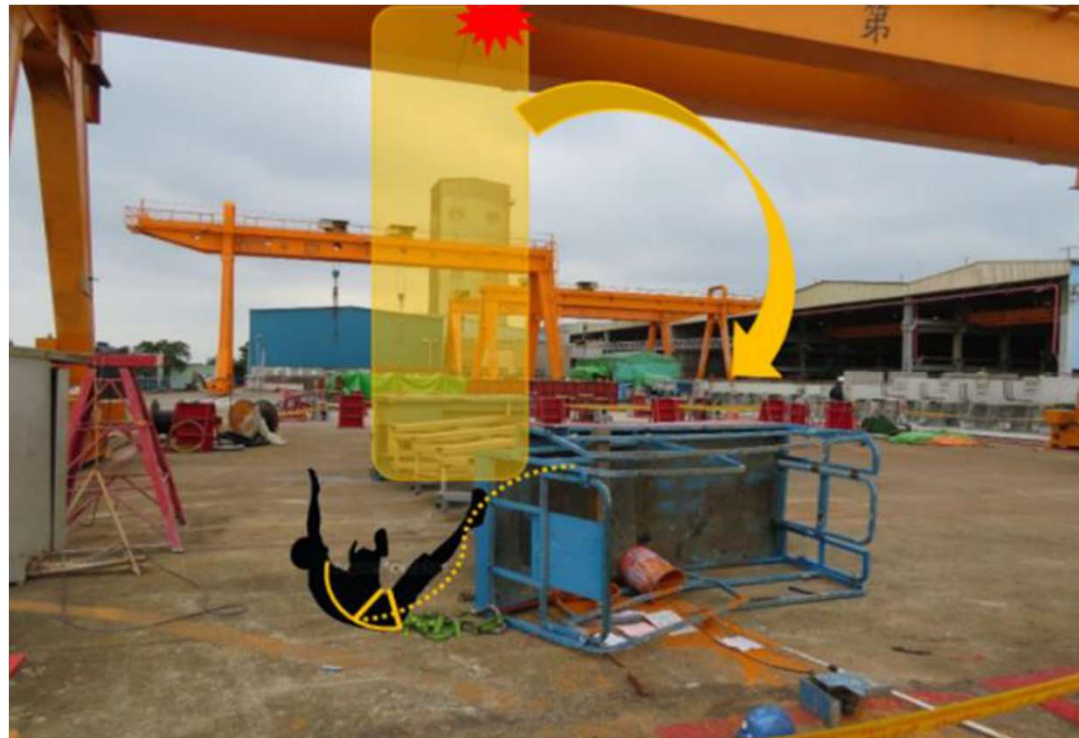
110年12月1日，1名勞工從事40 公噸固定式起重機漆面修補作業，因固定式起重機突遭瞬間強風吹襲而沿軌道移動約 4公尺,致桁架與高空工作車發生撞擊，導致罹災者連同高空工作車傾倒而墜落至地面，墜落高度約6.7 公尺。

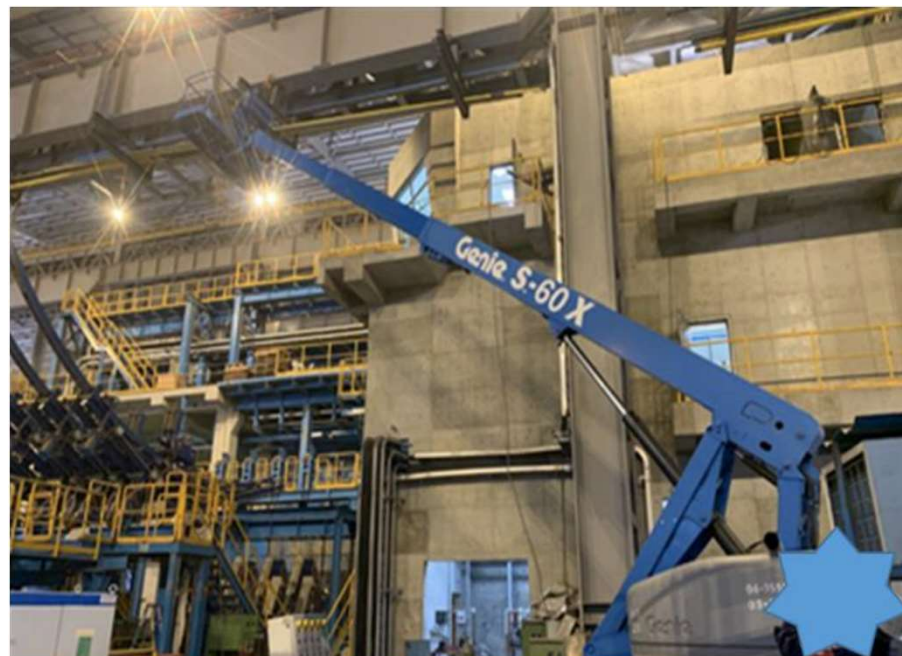
110年3月12日，2名勞工從事鋼管支撐**鋼構補強作業**，罹災者操作高空工作車**前進時**，背部不慎碰撞到鋼構，導致高空工作車繼續往前移動，造成罹災者被**夾壓**於高空工作車工作台操作控制面板及待補強鋼構間。

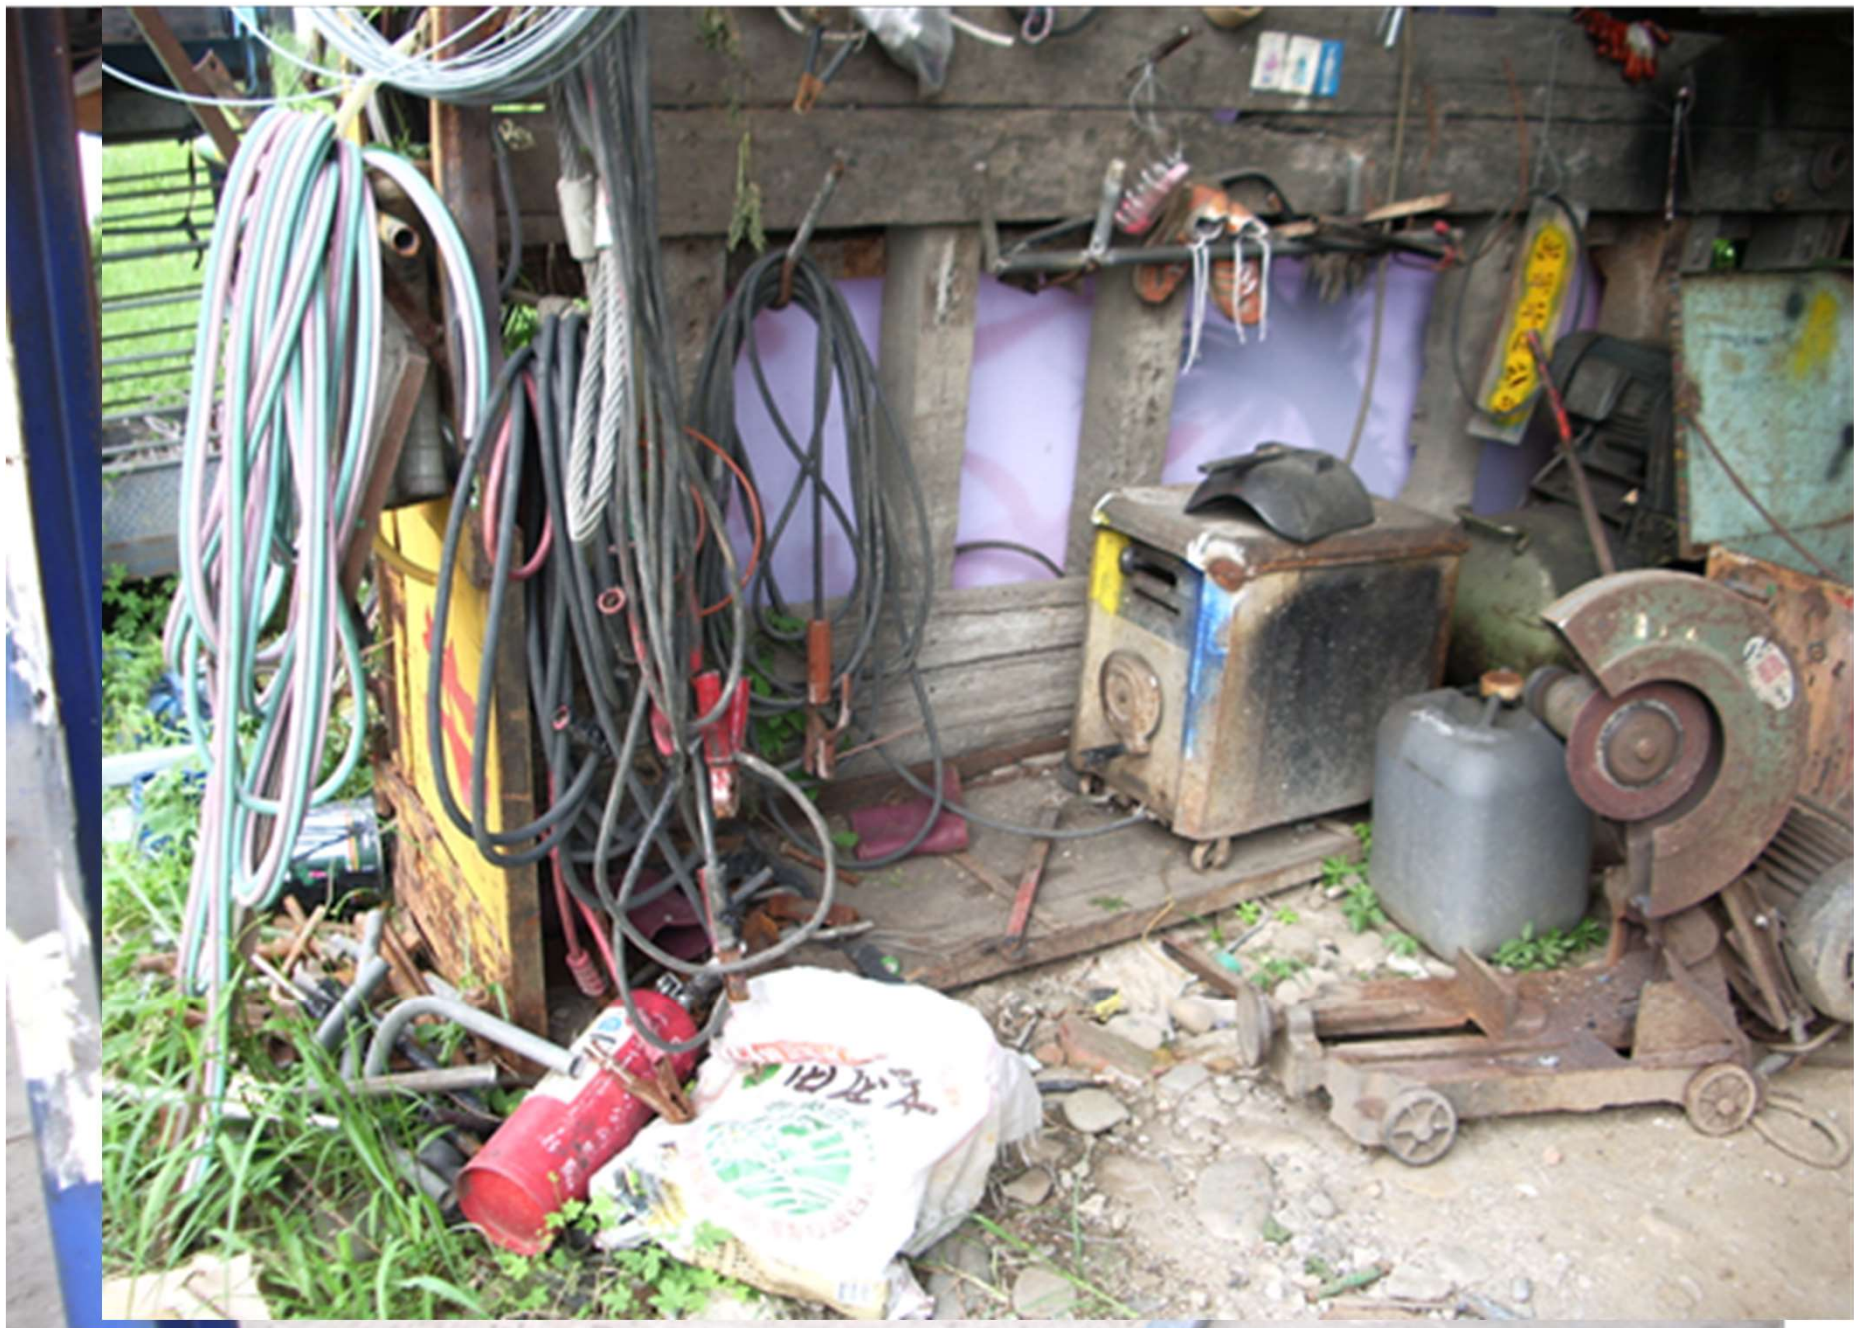
1. 220V交流式電焊機，未裝置自動電擊防止裝置。
2. 交流式電焊機未於連接電路上設置防止感電用漏電斷路器。

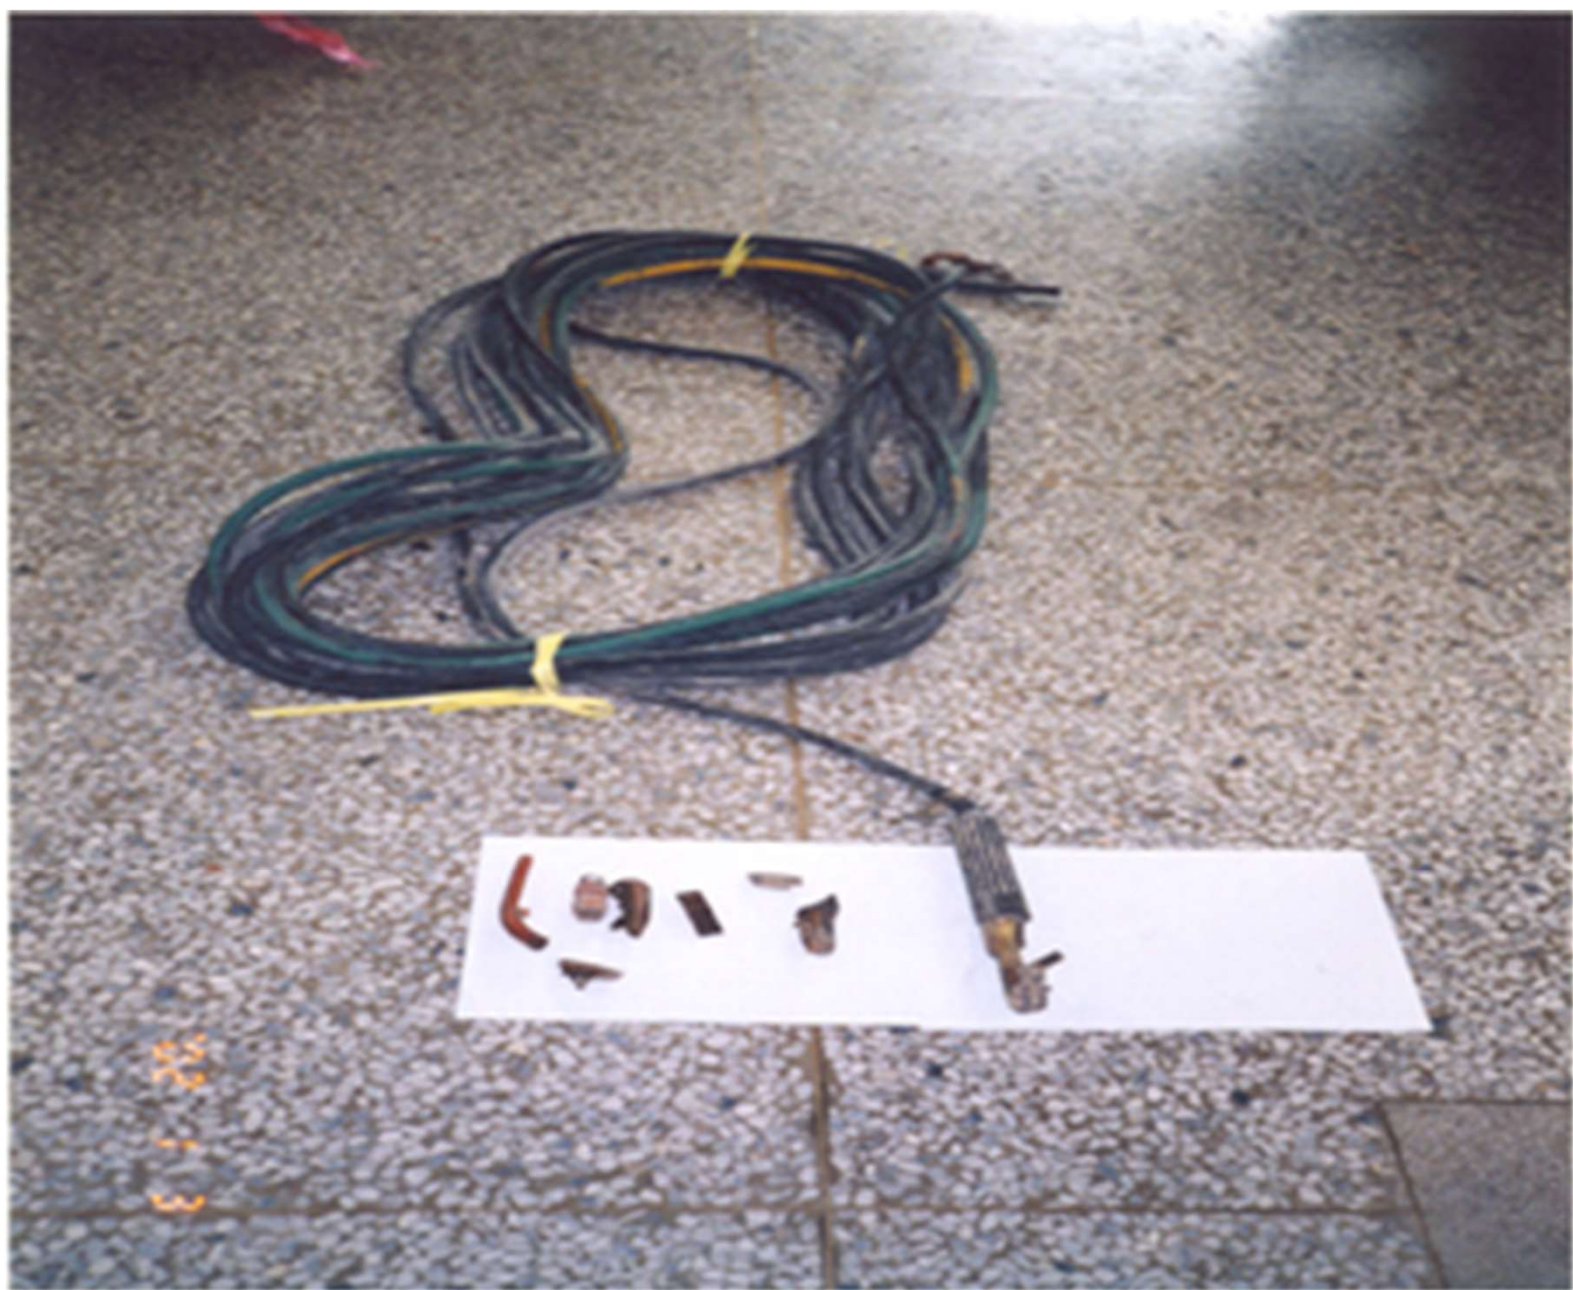
罹災者C於循環風車箱內（外殼為鋼板<sup>第250條</sup>）之狹小空間從事電焊作業，因電焊夾頭破損致絕緣不良，身體因流汗而溼透，造成電擊死亡。

間接原因：不安全狀況：電焊夾頭破損致絕緣不良

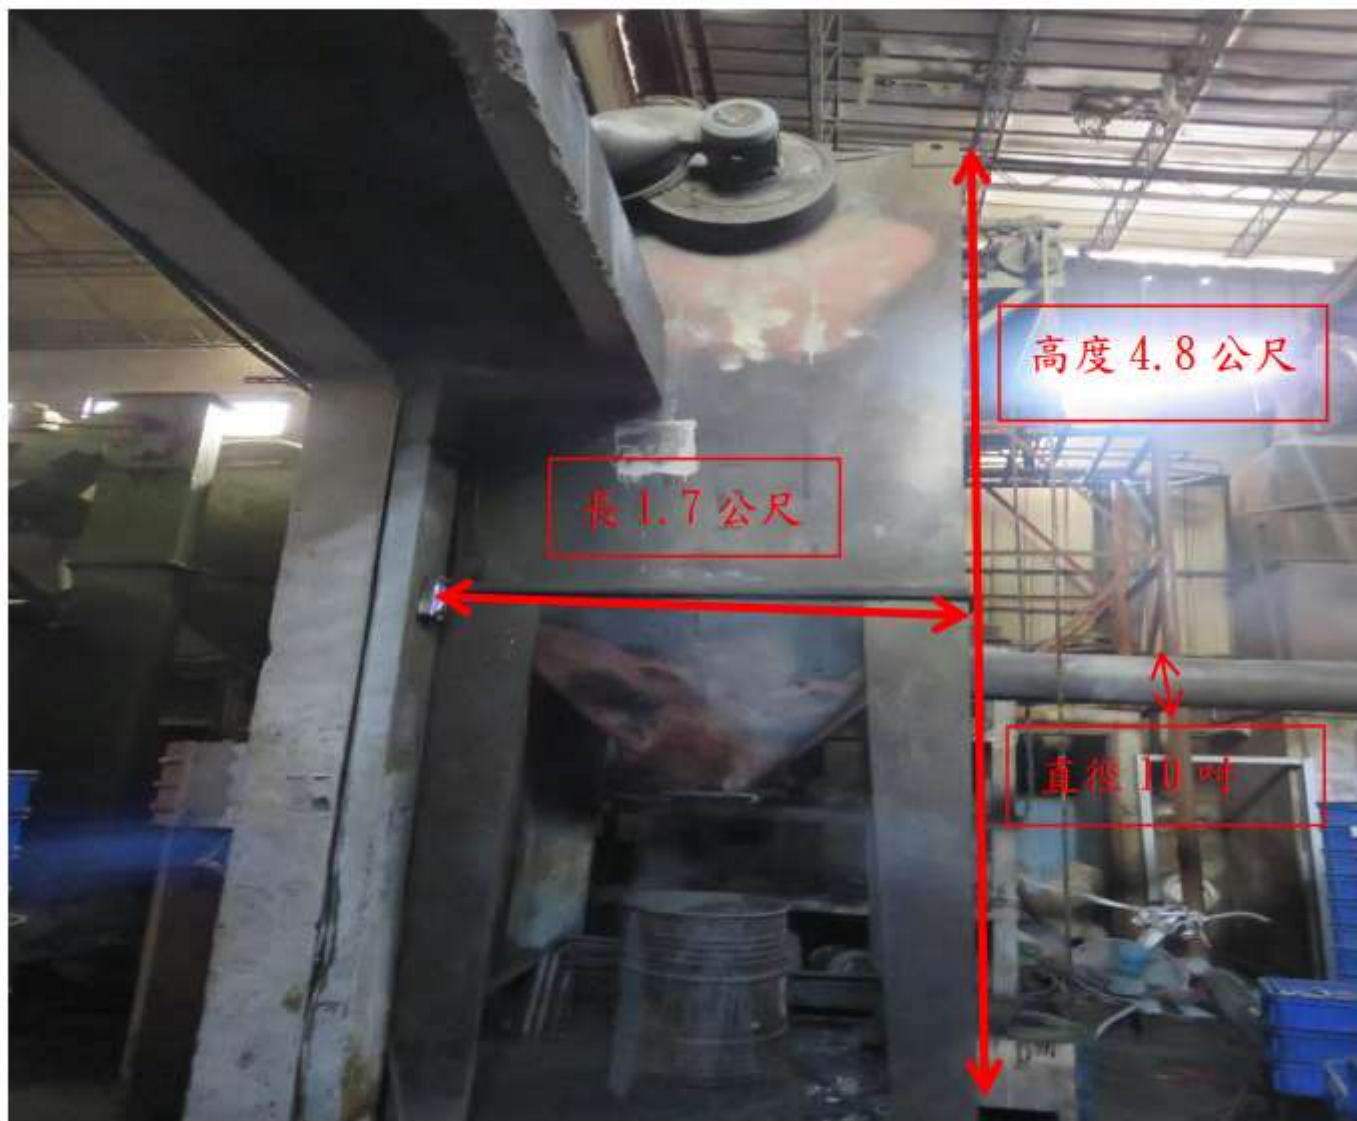
說明

因拋光研磨機研磨鋁製品產生火花蓄熱引燃火災

脈衝式集塵機為長 1.7 公尺\*寬 1.7 公尺\*高 4.8 公尺，風管直徑 10 吋。

拋光研磨機研磨**鋁製品**產生火花蓄熱引燃火災，造成甘○○、黎○○及陳○○等3人身體多處燒傷。

對於有**可燃性粉塵**(鋁粉)存在之脈衝式集塵機配管及布管，從事有發生火花之虞之拋光研磨機研磨作業時，未指定**粉塵作業主管**，從事監督作業。

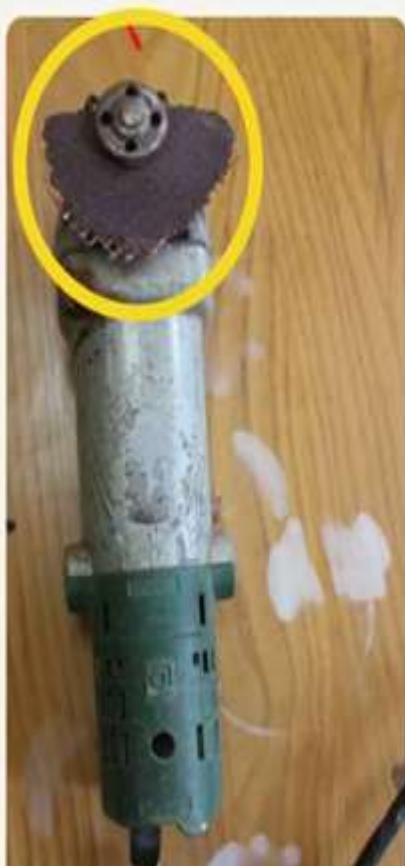
說明

肇災的手提研磨機

未設有防護裝置 (護罩)

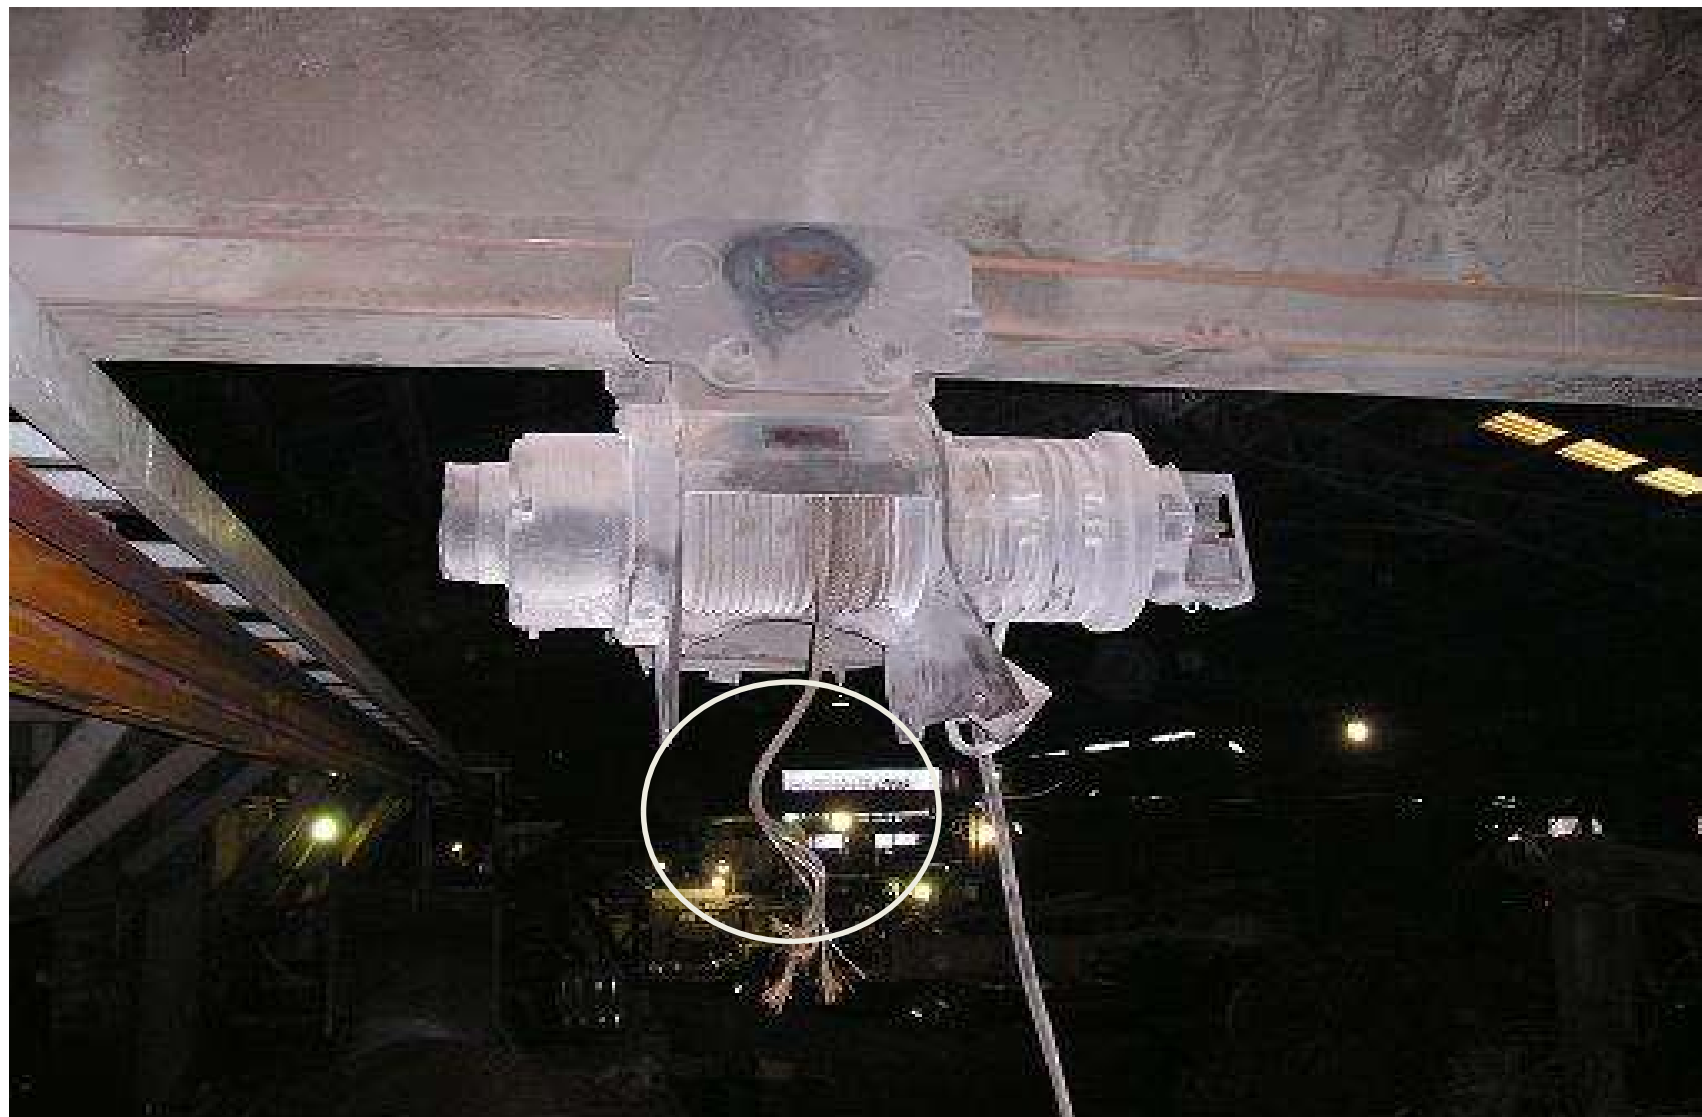
## 捲揚鋼索自固定端脫開

勞工○○○於廠內使用固定式起重機，吊運廢銅條到熔解爐，途經鑄造機旁之維修走道時，因過捲揚致鋼索被拉斷脫落，遭掉落之廢銅條重壓致死。

該起重機原有設極限開關預防鋼索過捲，但不見極限桿，顯已無防止過捲功能，直到發生事。……..送往附近醫院急救，但仍不治死亡。

1. 該起重機過捲預防裝置失效，且操作時過度捲揚致捲揚鋼索自固定端斷裂脫開，吊舉物飛落。
2. 未嚴禁人員進入吊舉物下方。

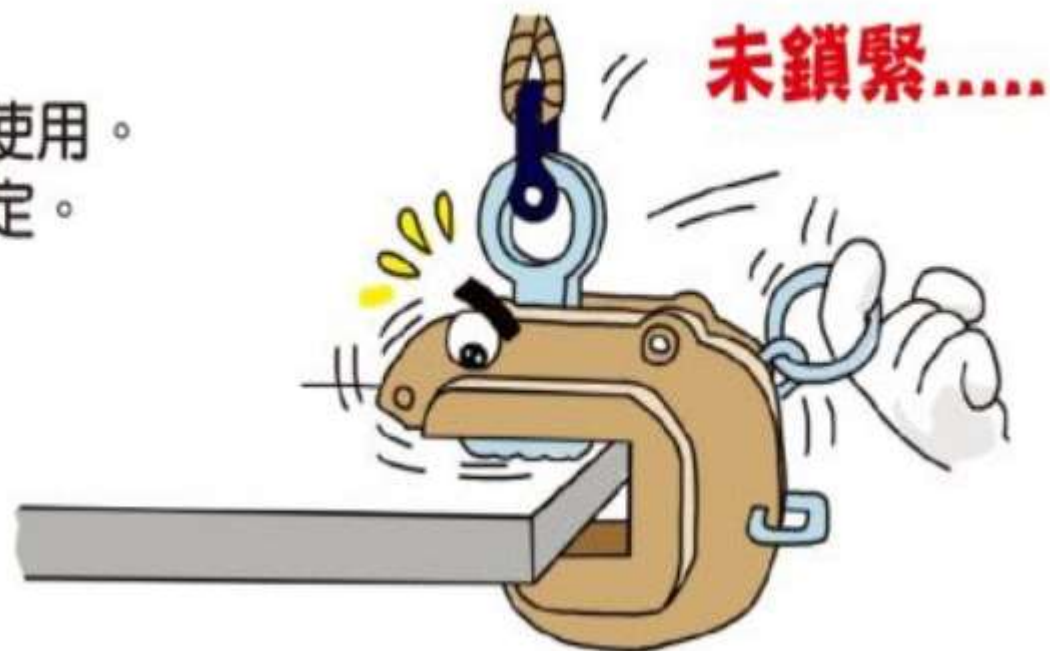
## 《使用板厚》

吊夾應於有效板厚的範圍來使用。  
有效板厚依吊夾製造廠商所定。

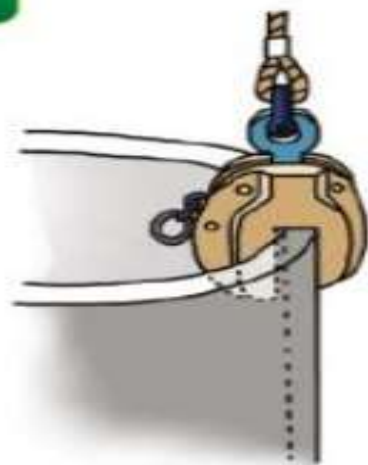
直吊鋼管等圓筒型物品時，吊夾之咬齒應裝設在內側。  
在製造商有容許使用之尺寸基準時，應依其規定使用。

咬齒在內側

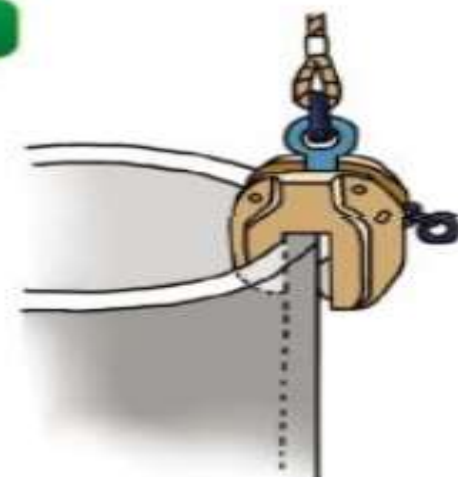
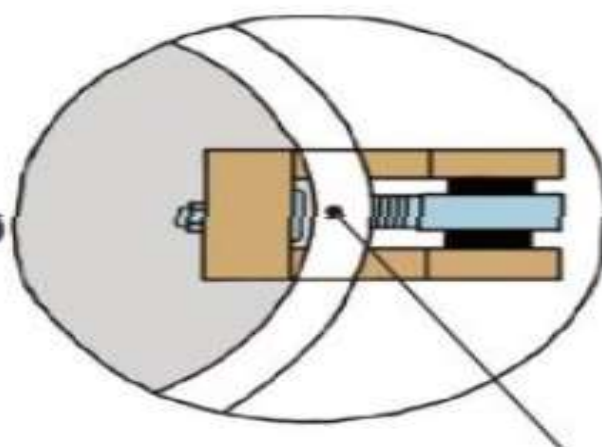
咬齒在外側

鎖錠無法密接
