# 切割捲夾危害預防

講師：黃武雄

財團法人  
職業災害預防及重建中心

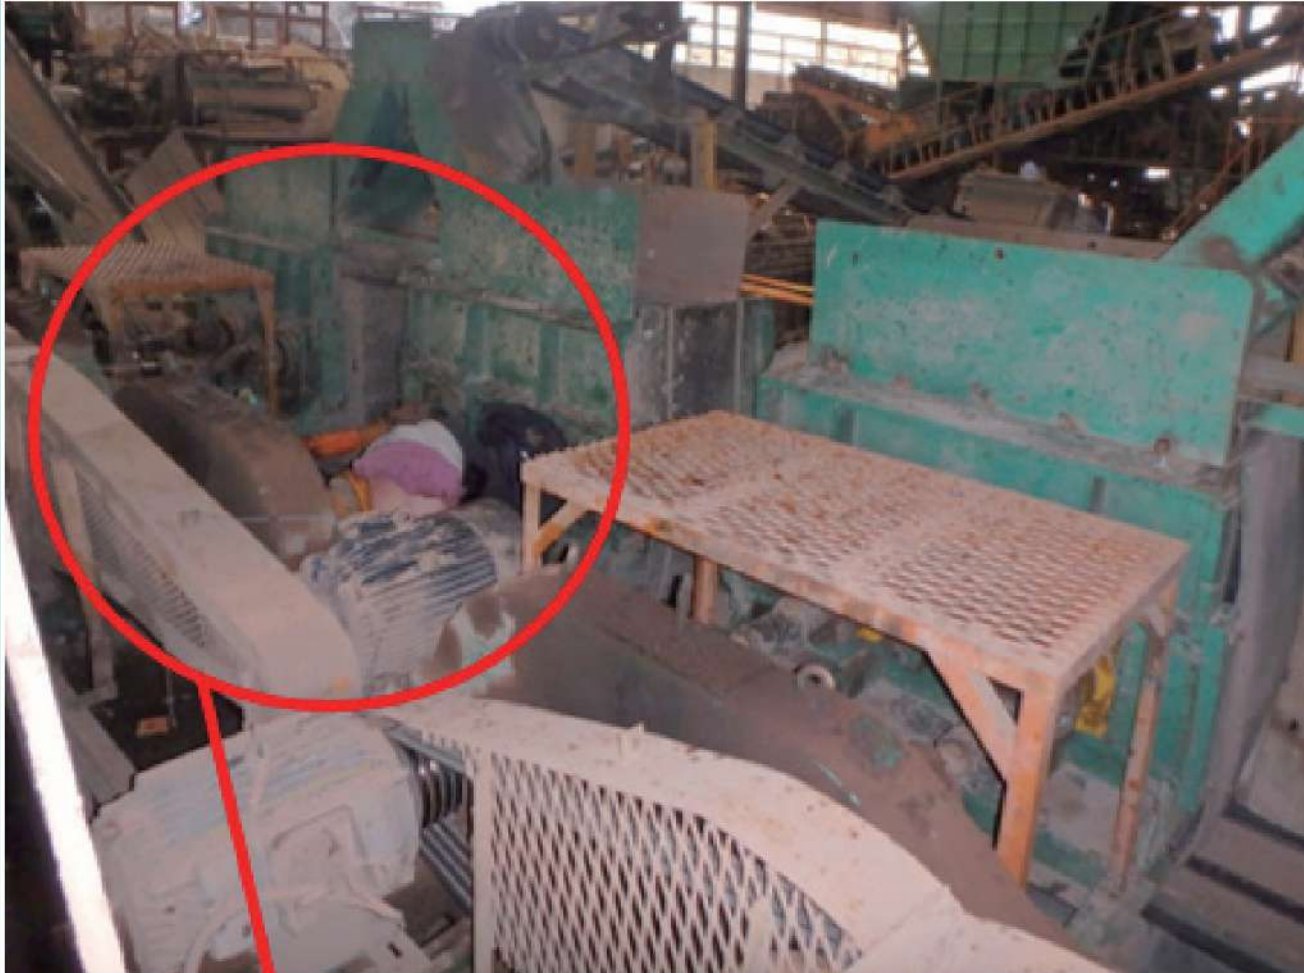
罹災者進行對滾輪機檢修作業時，因相關機械未停止運轉及送料，致遭3號機轉軸捲入，造成罹災者左右下肢斷裂及肋骨骨折，並因大量失血休克死亡。

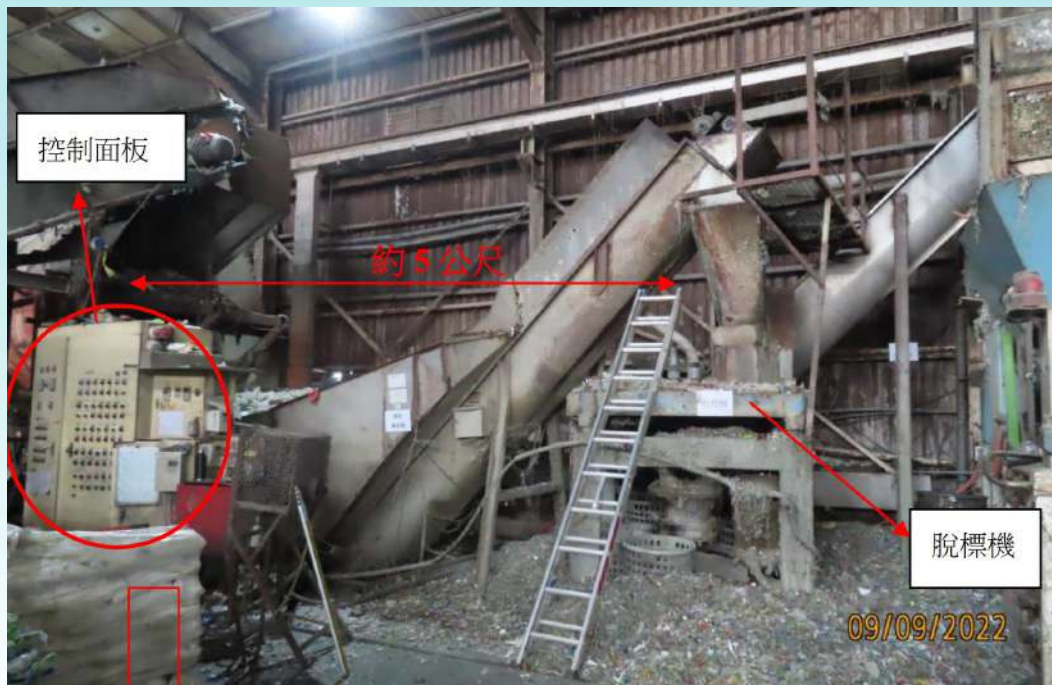
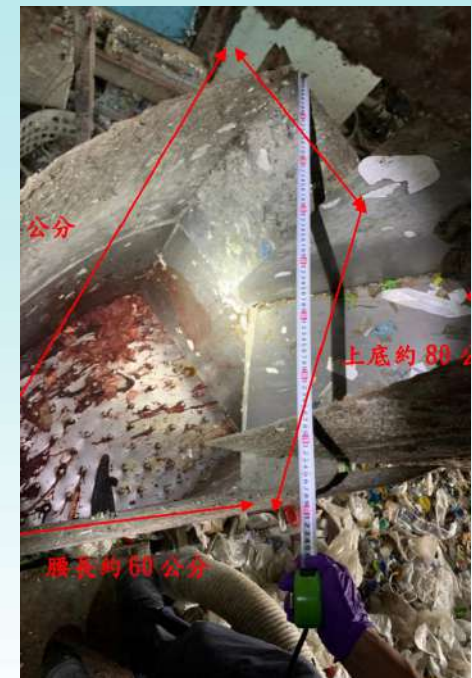
111年9月9日7時36分許，脫標機入料口遭較大尺寸之寶特瓶卡住產生架橋效應，罹災者為排除入料口異常狀況時，未停止相關機械運轉，當罹災者將手伸入入料口排除卡住之寶特瓶時，不慎墜入，遭運轉中之脫標機捲入，造成全身碎裂，致多器官損傷不治死亡。

(一)直接原因：罹災者遭運轉中之脫標機捲入，造成全身碎裂，致多器官損傷死亡。

從事脫標機異常排除作業，未停止機械運轉。
