# 屋頂作業危害預防

113年11月19日

主講人：許曉鋒

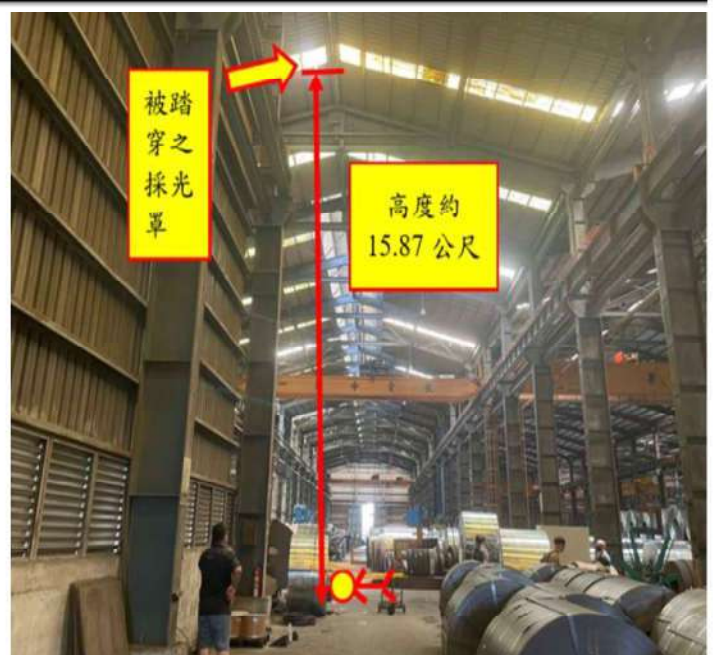
## 【15.87公尺】從事屋頂浪板更換作業發生墜落致死重大職業災害

112年9月24日罹災者曾○○從事屋頂浪板更換作業時向屋頂作業主管反映身體稍有不適，...曾○○表示僅需在屋頂之太子樓旁上休息一下即可，便脫下安全帽及安全帶，**屋頂作業主管...發現曾○○剛好起身站立後從採光罩墜落至地面**，...到院時心跳停止...

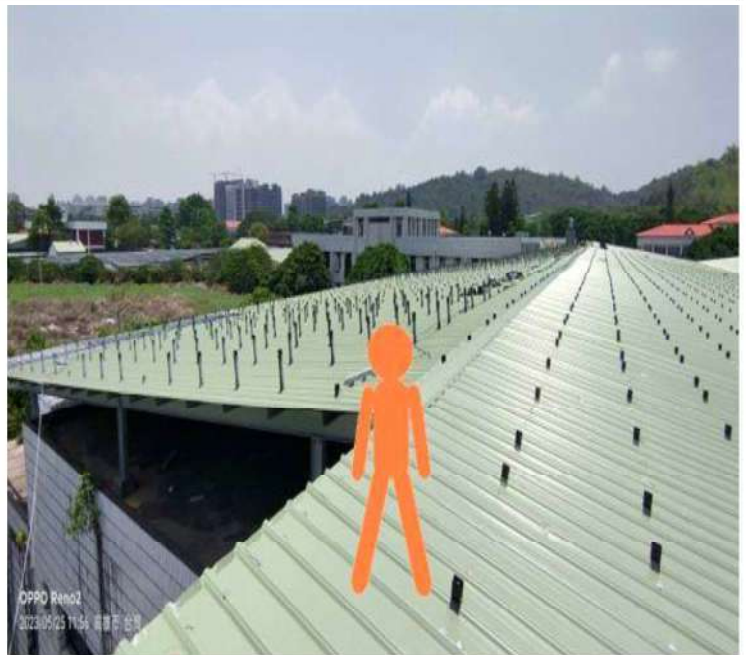
## 【8.1公尺】從事屋頂太陽能作業發生墜落致死災害

112 年 5 月 25 日上午 8 時 20 分至北側屋頂施作太陽能光電支架矽利康填膠作業。罹災者陳○○與陳同事一組，事發前雙方互相背對背工作。過程中陳同事轉頭未看見陳○○，以為陳○○去補矽膠，但未見他在屋頂，便朝屋頂邊緣往下查看。發現陳○○已墜落至工作附近地面，經通報後緊急送往海軍左營醫院救治，於上午 10 時 43 分仍傷重死亡。

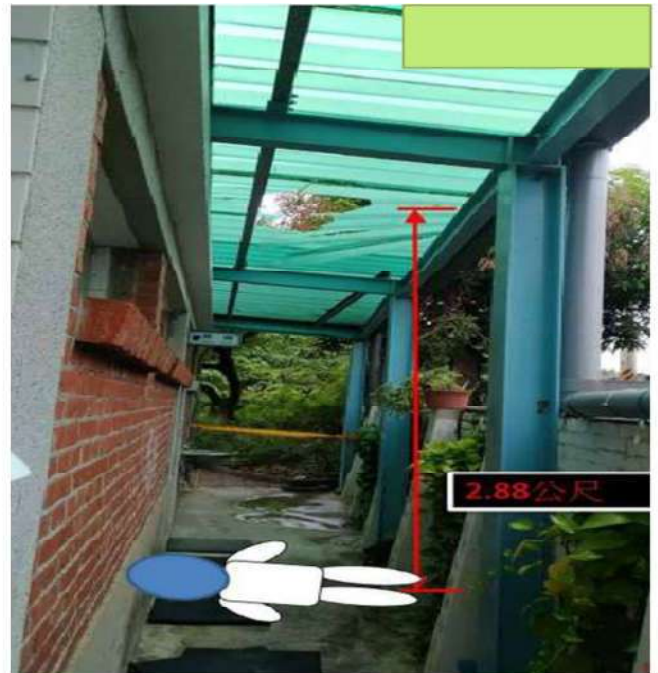
## 【2.88公尺】107.08.22 踏穿採光罩致墜落事故

107年8月22日何員於該校花園整理盆栽等雜務時，看到潘員(罹災者)在**未配戴安全帽及安全帶**之狀況下往學校八卦樓走去。何員後來聽到八卦樓屋頂傳來聲音，抬頭一看發現罹災者沿著屋頂邊緣往廁所上方之採光罩走去，沒多久就聽到有東西掉下來的聲音，何員前往查看，發現潘罹災者已經墜落於廁所旁地面，意識不清，且現場有大片血跡，何員趕快通知總務主任連員叫救護車，隨即救護車將罹災者...傷重不治。

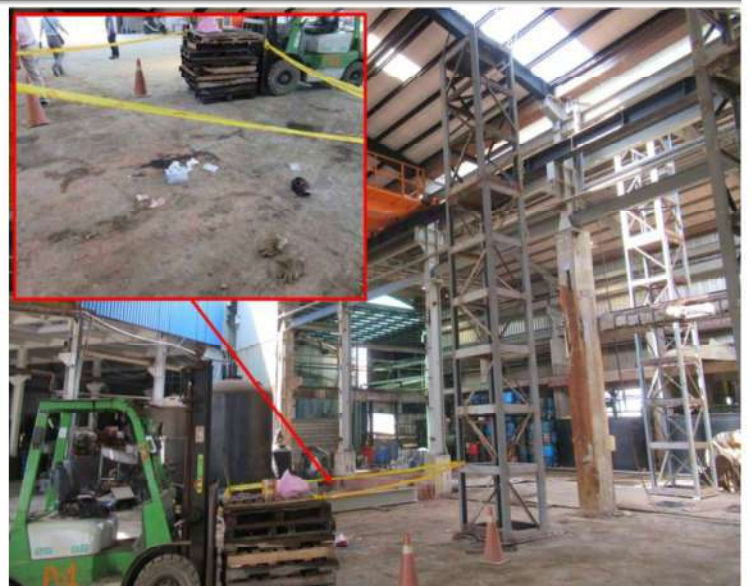
## 依賴建築物現有設施進行攀爬，未設置安全上下設備

111 年 4 月 5 日 14 時 30 分許，柯○○所指揮監督從事勞動之外籍工作者南○，因作業需使用置於屋頂上方之電動螺絲起子調整螺絲，南○遂於未有使用安全帶、安全帽及其他必要之防護具之情況下，以徒手方式攀爬支撐架前往拿取，過一段時間後聽聞南○發出「呀」及墜地之聲響...

罹災者於攀爬支撐架之過程中，自高差約 9 公尺之支撐架上發生墜落至地面

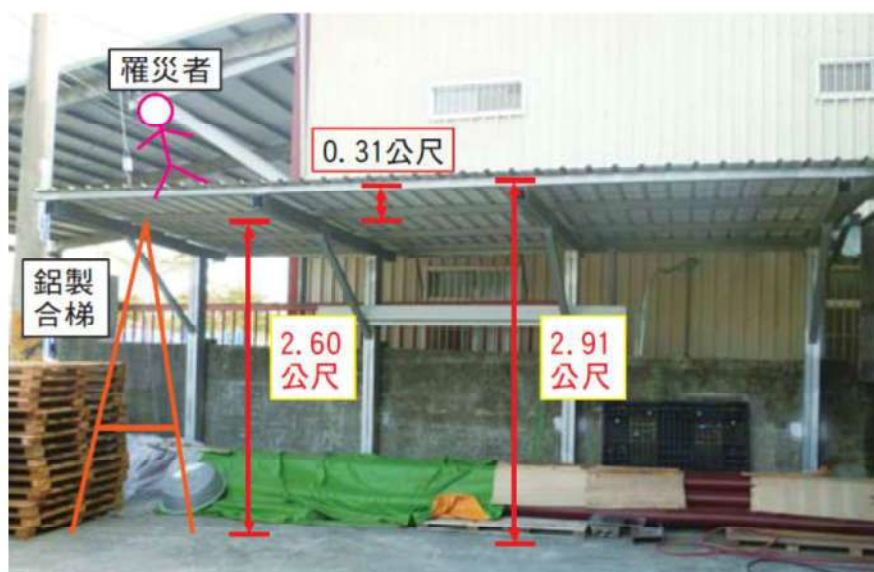
## 未正確使用上下設備(以合梯當作二工作面之上下設備使用)

從事遮陽棚修繕，使用高度2.6公尺合梯回至地面時，因合梯傾倒致勞工墜落...

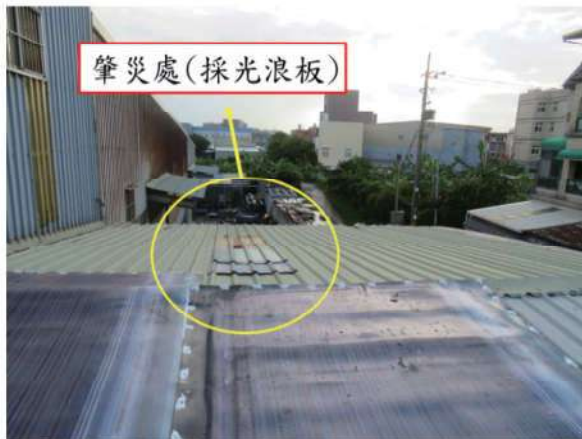
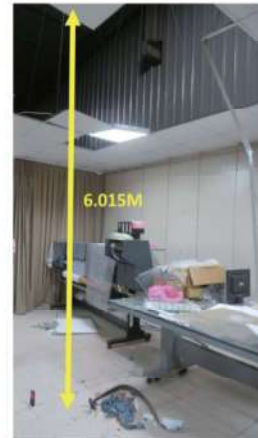
## 易踏穿材質屋頂，未設置30公分以上踏板與下方...防墜設施

109年9月29日罹災者及同事因工廠鐵皮倉庫屋頂漏水，至屋頂使用矽利康抓漏補修。**罹災者於鐵皮倉庫屋頂行走時踩破採光浪板，自高度約6公尺處墜落至地面**，造成頭部受損，經緊急送往醫院急救，於同年10月3日不治身亡。

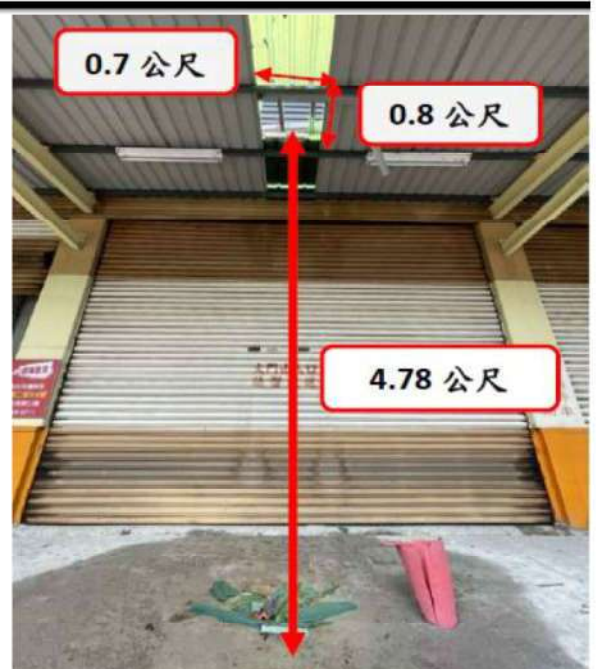
## 易踏穿材質屋頂，未設置30公分以上踏板與下方...防墜設施

110年6月10日...○○○○有限公司所僱勞工黃○○等...從事屋頂抓漏工程，因屋頂前方雨遮處人力不足，請黃○○至屋頂前方雨遮處協助作業，13時30分許，陳○○目擊黃○○跟隨許○○由屋頂前方雨遮處東南方往西北方行走時，**踏穿採光罩發生墜落（離地高度約4.78公尺）...**

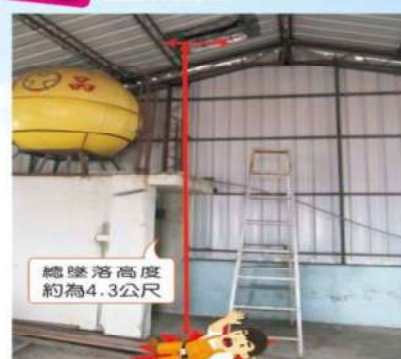
## 3. 攀爬墜落

**案例5** 使用合梯欲打開天窗前往屋頂從事漏水修繕工程時，不慎墜落地面，傷重不治死亡。

- 高度超過1.5公尺以上之場所作業時，未設置能使勞工安全上下之設備。

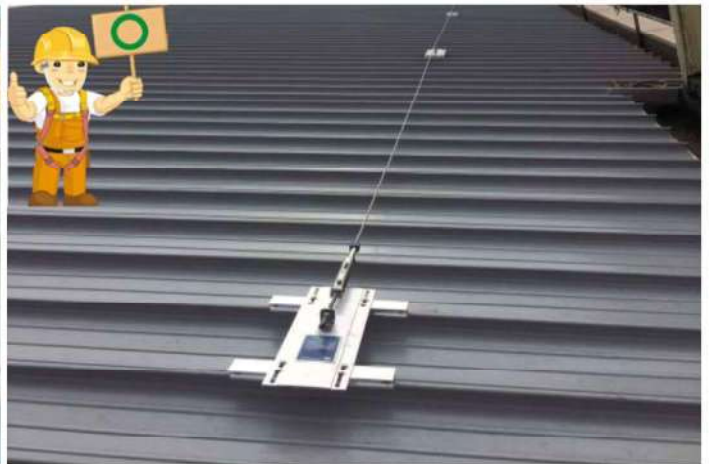
## □ 安全母索材質與連接方式強度

安全母索材質為鋼索...等材質，且最小斷裂強度應在2,300公斤以上

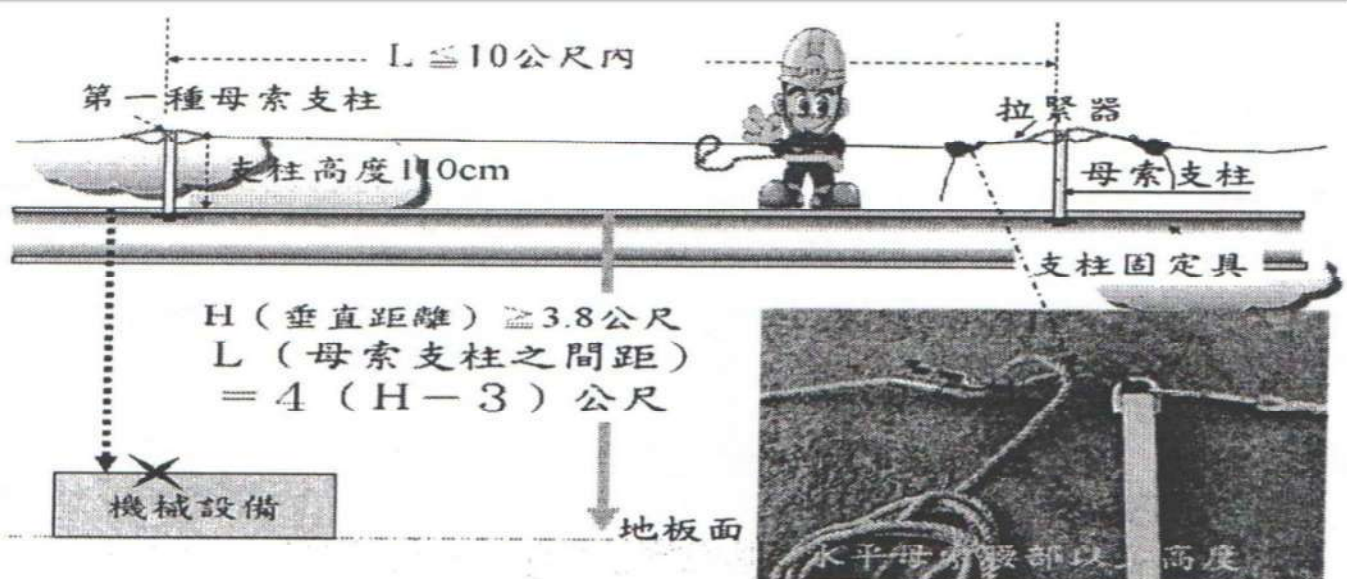
# 水平安全母索

1. 錨錠點與另一繫掛點間、相鄰二錨錠點間或母索錨錠點間之安全母索僅能繫掛一條安全帶。
2. 每條安全母索能繫掛安全帶之條數，應標示於母索錨錠端。

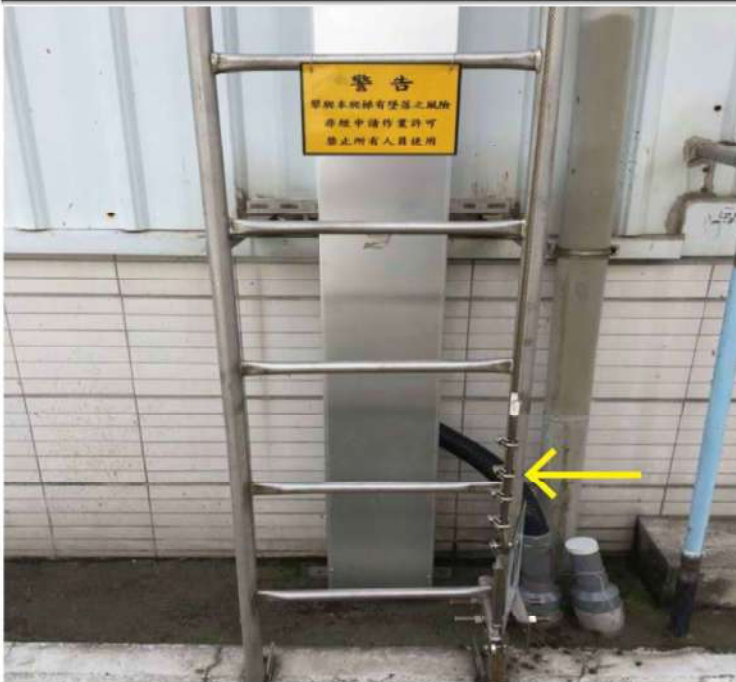
# 固定梯與垂直安全母索

可參採設置符合CNS-14253-4附設滑動式防墜器之垂直軌道及垂直母索(如本圖與下圖)，可使作業人員進行上下動作時，有效進行鈎掛防護。

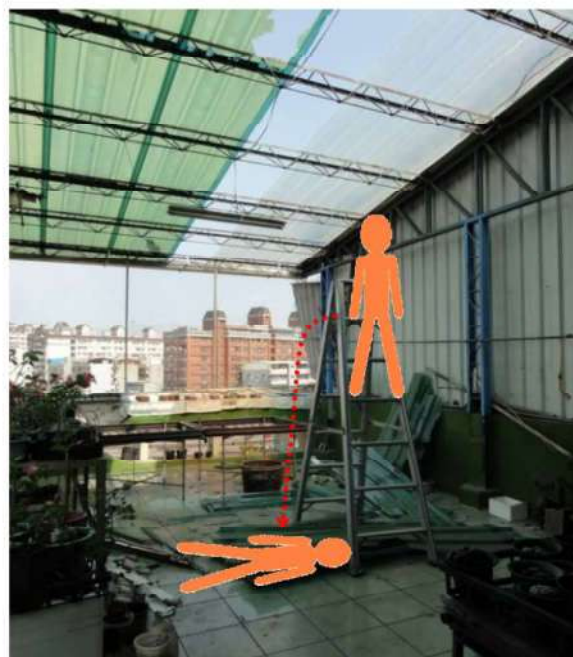
# 101.05.12從事屋頂採光罩拆除作業發生墜落致死災害

(一)直接原因：罹災者自鋁製合梯上墜落撞擊頭部傷重致死。

(2)對於使用之合梯，其材質有顯著之損傷。

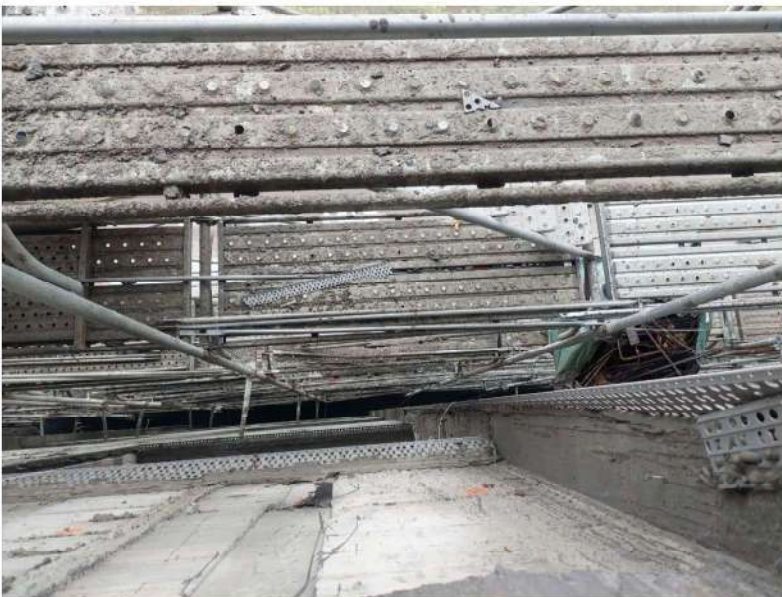
## 常見施工架缺失

□ 高度2公尺以上外牆施工架開口部分，未設護欄等設備

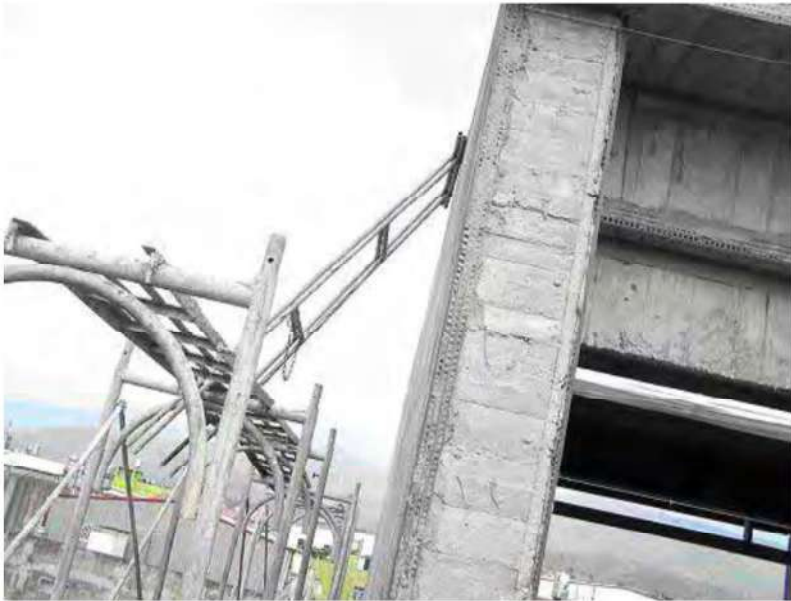
# 常見施工架缺失

## □ 施工架上違規設置梯子當上下設備

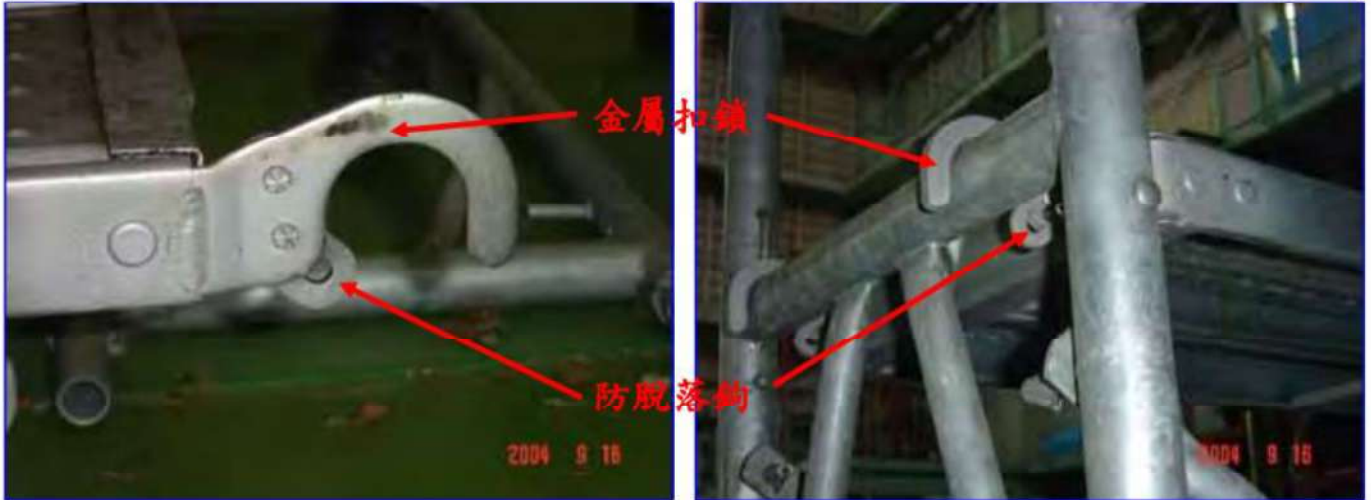
# 施工架搭設注意事項-1

□ 板料設金屬扣鎖及防脫落鉤固定以避免翻覆

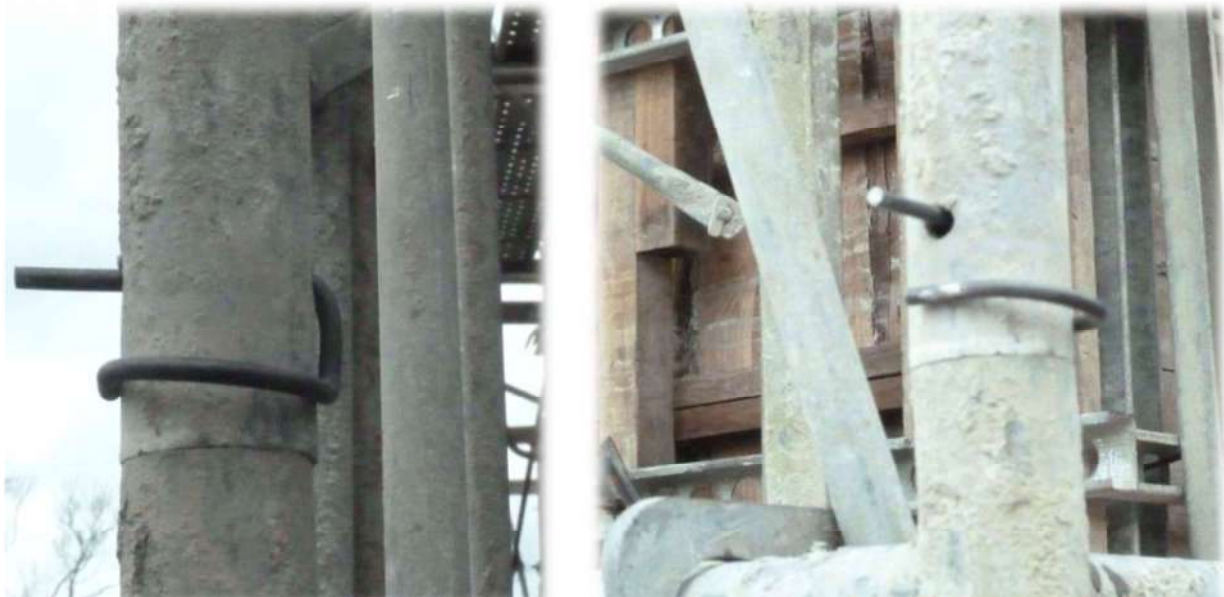
# 施工架搭設注意事項-2

□ 施工架構件之連接部分以制式插銷連結

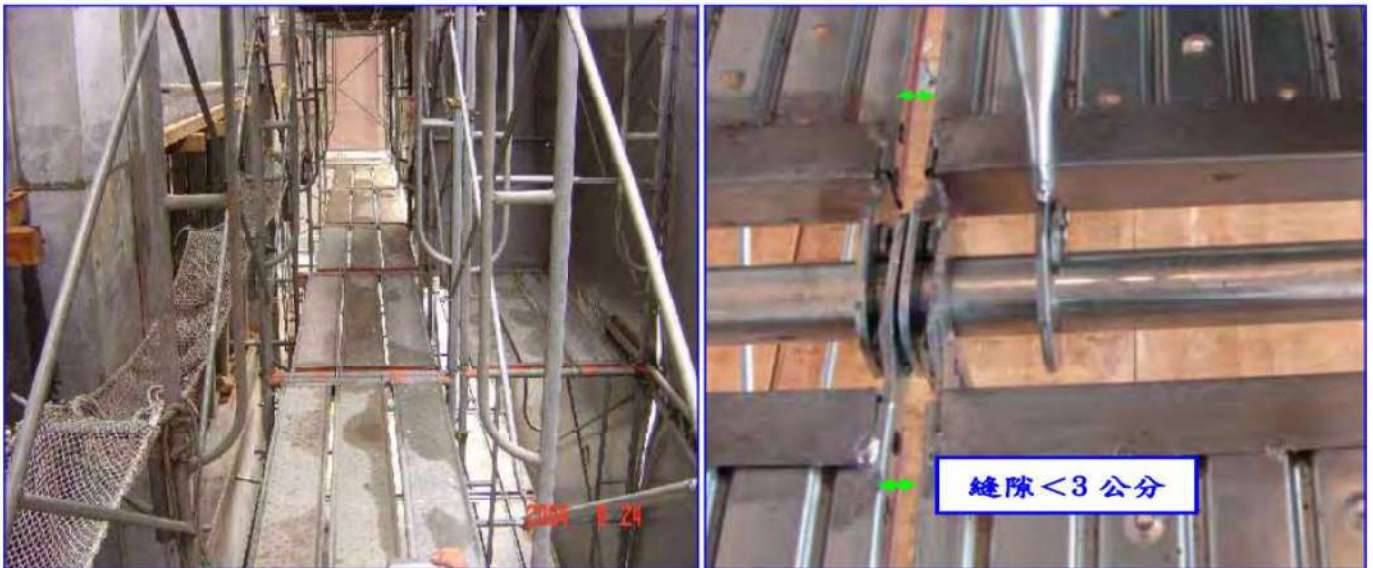
## 施工架搭設注意事項-3

□ 工作台鋪滿密接之板料，施工架之板料及板料間之縫隙小於 3 公分

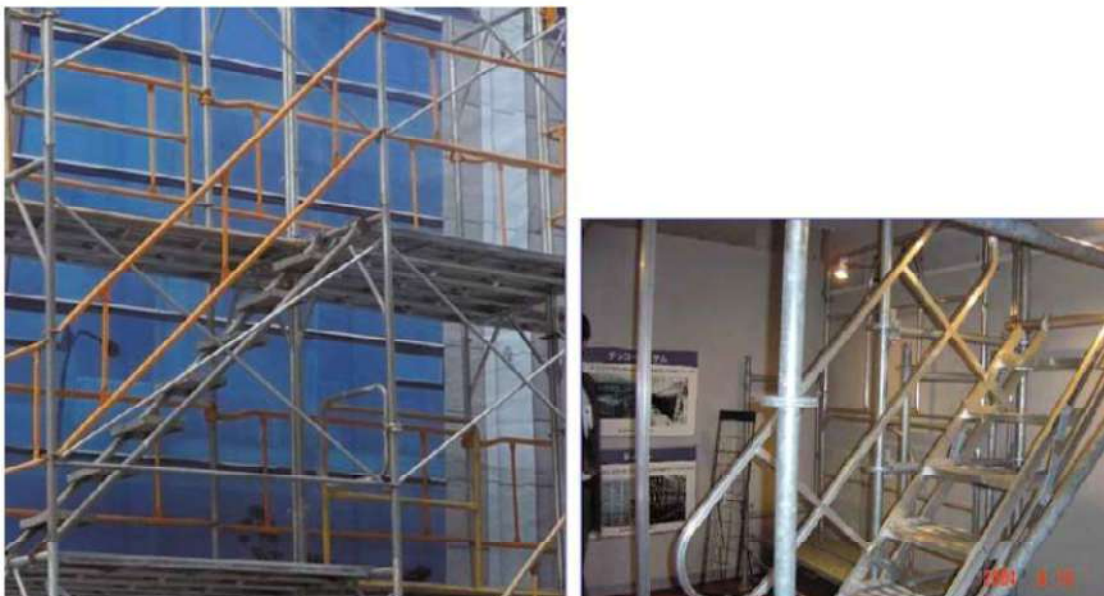
## 施工架搭設注意事項-4

□ 施工架上下設備樓梯應有適當護欄

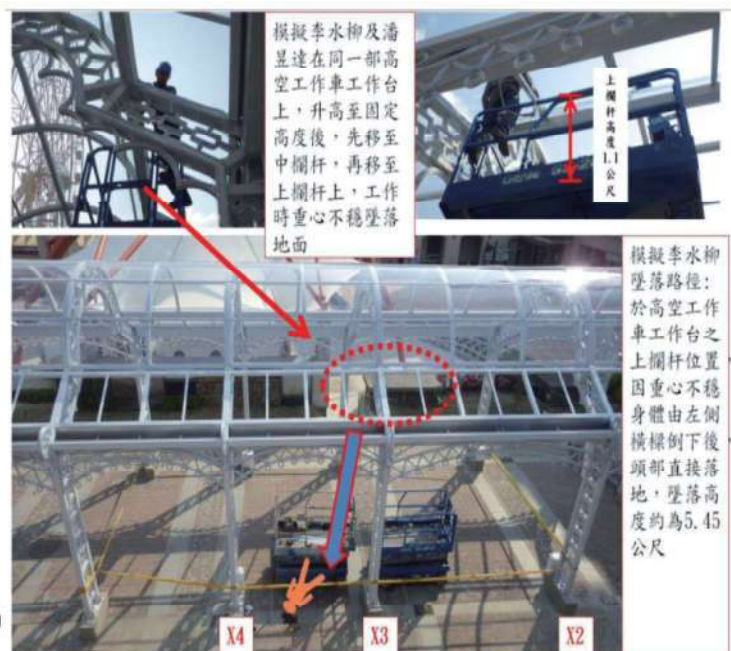
## 109.03.09從事屋頂復舊工程作業發生墜落致死職業災害

罹災者在高空工作車工作台上，升高至固定高度後，先移至中欄杆，再移至上欄杆上，從事頂棚採光罩安裝作業，工作時，重心不穩由左側橫樑倒下墜落於地面，墜落高度約 5.45 公尺。

109年3月9日罹災者在本工程於移至**高空工作車上欄杆從事採光罩安裝作業時**，雇主未於事前依作業場所之狀況、高空工作車之種類、容量等訂定包括作業方法之作業計畫，使作業勞工周知，並指定專人指揮監督勞工依計畫從事作業，且使高空工作車為主要用途以外之用途，亦**未使高空工作車工作台上之勞工佩戴安全帶及安全帽**，造成罹災者自高度約 5.45 公尺之高空工作車工作台上欄杆墜落於地面傷重死亡。

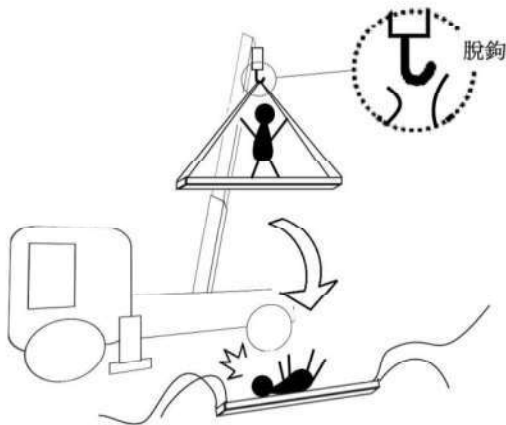
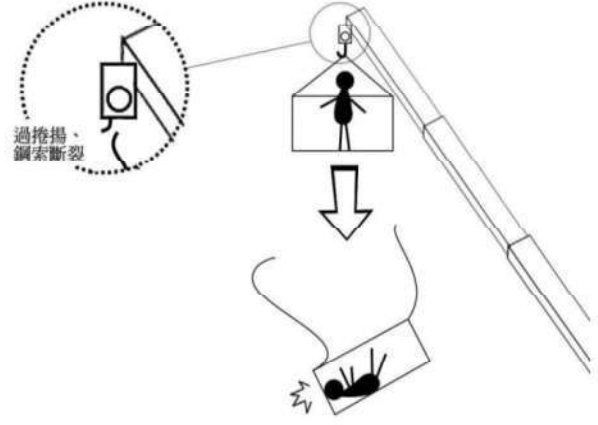
# 使用搭乘設備\_發生墜落事故態樣-1

□工作臺未確實鉤掛於起重機吊鉤內  
吊掛鋼索未確實吊掛在起重機吊鉤上，又因吊鉤缺乏防止荷物脫落裝置，當吊升工作臺時，因鋼索鬆脫，作業人員隨同工作臺落下而墜落

□起重機過捲揚造成鋼索斷裂  
起重機無過捲預防及過捲警報裝置，當鋼索過捲揚造成鋼索斷裂，作業人員隨同吊籃由高處墜落

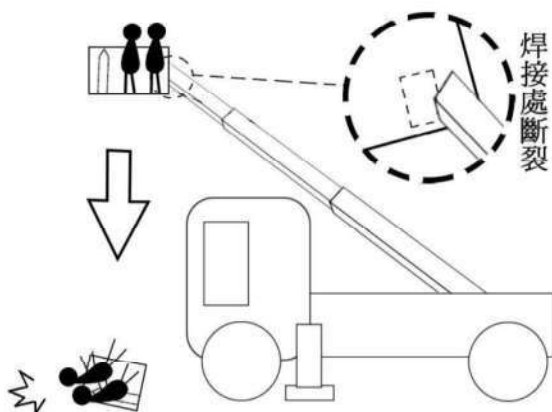
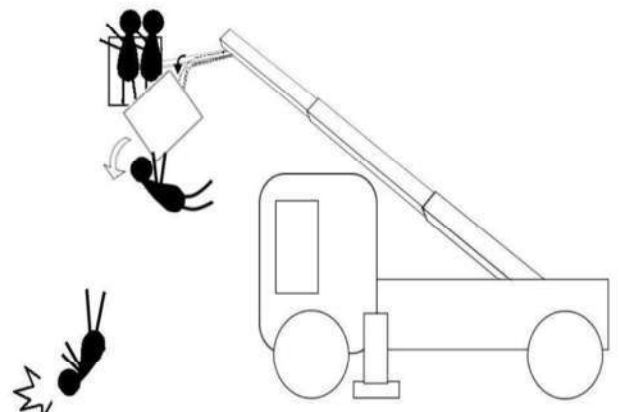
# 使用搭乘設備\_發生墜落事故態樣-2

因吊籃固定基座與起重機吊桿接合焊接面，無法承受吊籃內作業物品/設備/器具加上作業人員之總重量而斷裂，加上作業人員未將安全帶鉤掛在適當且堅固之處，致使作業人員墜落。

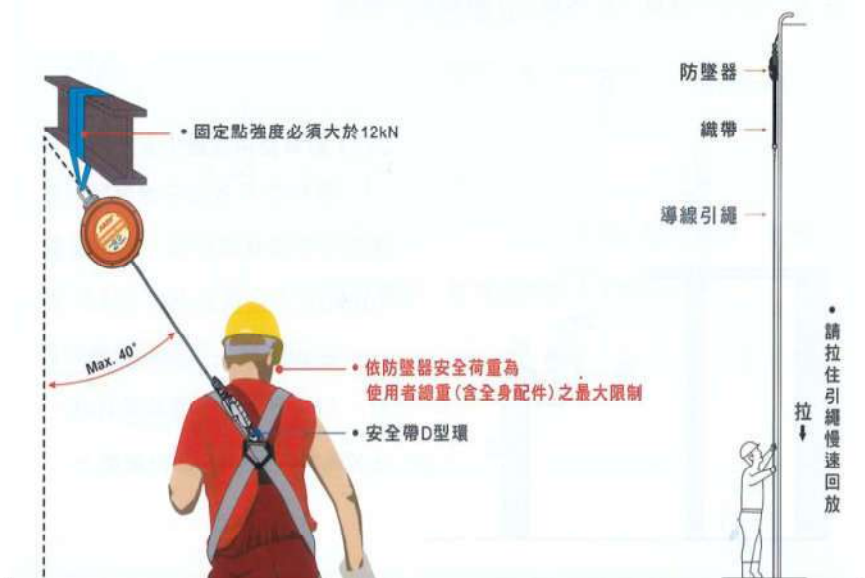
## 捲揚式防墜器-錨點

錨定裝備或錨定點需高

於使用者所在地上方。

錨點強度必須大於12 kN

，掛點位置需避開墜落

及擺動造成的危險，擺

動造成的最大角度為

30°~40°(請依防墜器原

廠建議值為準)。

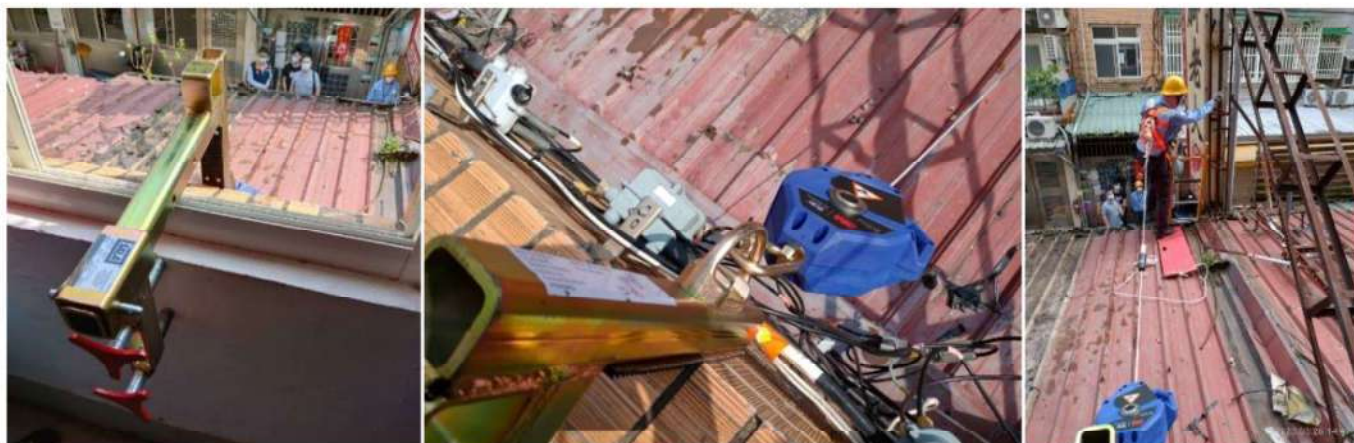
## 水平式捲揚式防墜器

纜線作業中常用的窗框/女兒牆臨時錨點與水平式捲揚式防墜器

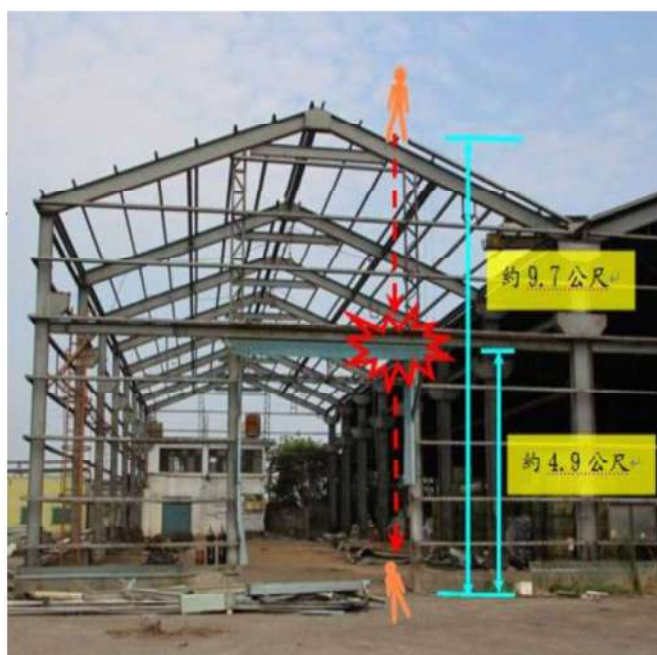
發生經過：

下午4時10分許，甲在廠房屋頂西側從事側牆最上方C型鋼切除作業，因未設置安全母索，並確實使用安全帶，使甲在移動過程自高約9.7公尺之屋頂鋼樑墜落，先撞擊屋簷鋼架後跌落地面，...

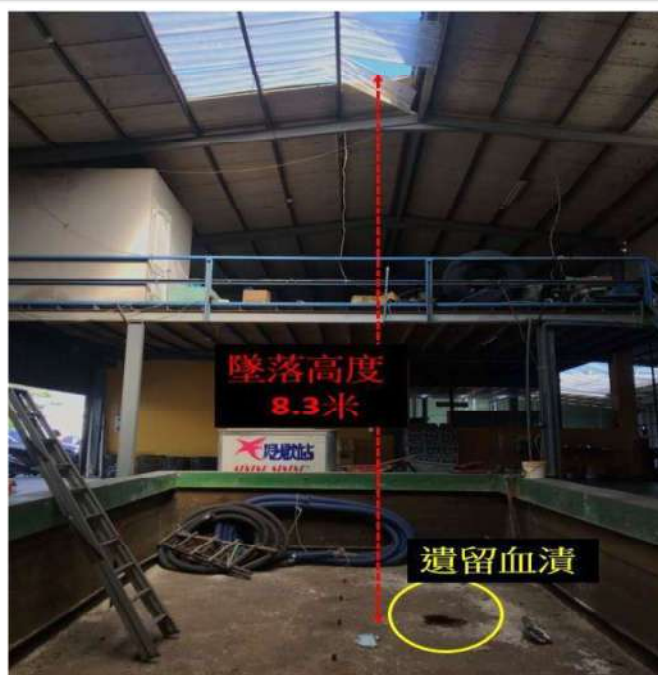
## 108.03.21從事固定式起重機保養作業發生墜落致死職業災害

罹災者陳○○與盧員分別於鐵皮屋頂南北側從事螺絲拆除作業，盧員當時聽到陳○○在喊叫他，故抬頭看到陳○○當時正站立於鐵皮屋頂並走向他，隨即踏穿2片塑膠材質之採光罩(1片長度約100公分，寬度約80公分)墜落於下方乾枯之魚池內。

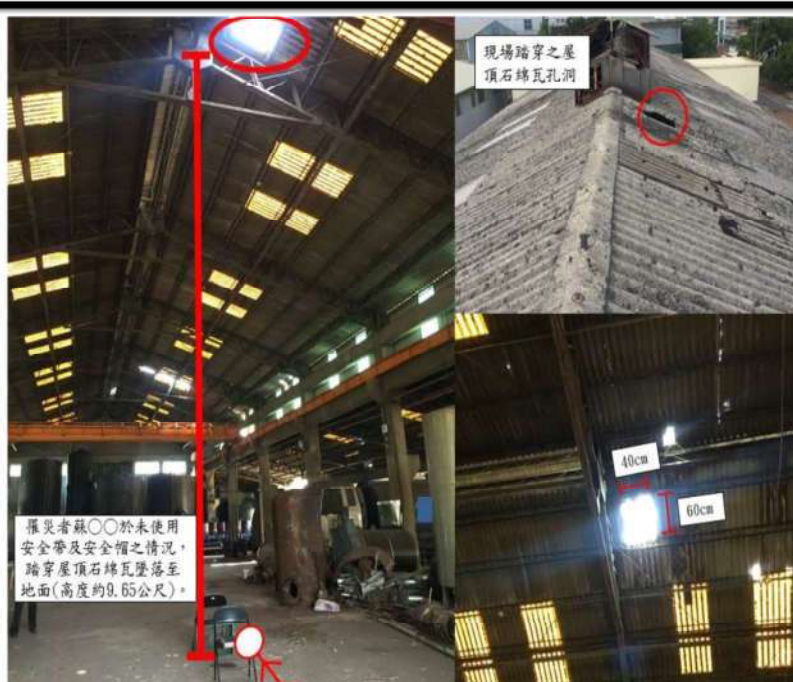
## 108.04.03從事屋頂丈量估價作業發生墜落致死職業災害

罹災者蘇○○先由辦公室爬至屋頂查看準備，徐○○...便看到罹災者蘇○○踩破石綿瓦往下墜落至地面(高度約9.65公尺)。

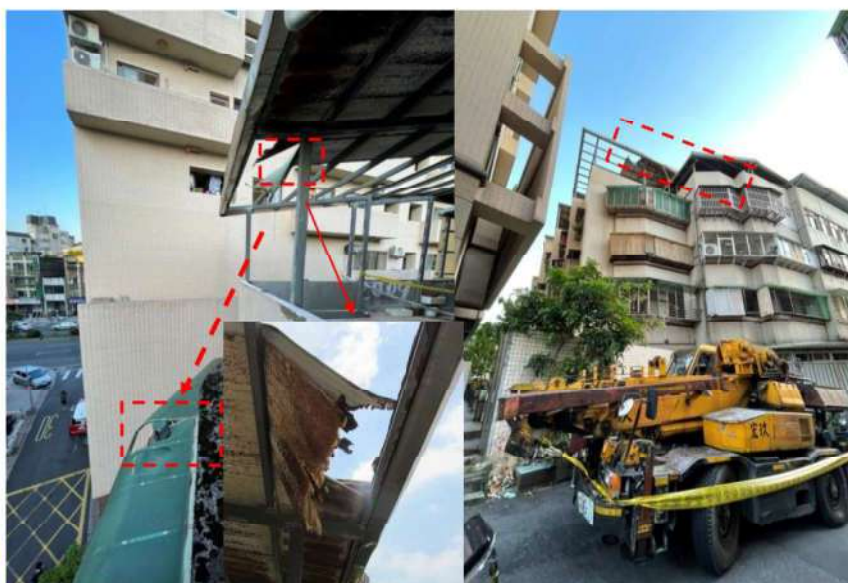
## 111.08.22從事屋頂工程修繕作業發生墜落致死災害

林罹災者進行既有鐵皮浪板拆除作業，經現場調查結果及雇主楊員與共同作業勞工翁員所述，**林罹災者於作業中踏破邊緣鏽蝕鐵皮浪板後**，由附屬建物（5樓）的女兒牆外面撞破4樓鐵窗上方雨遮後墜落至1樓馬路（落距約16公尺）

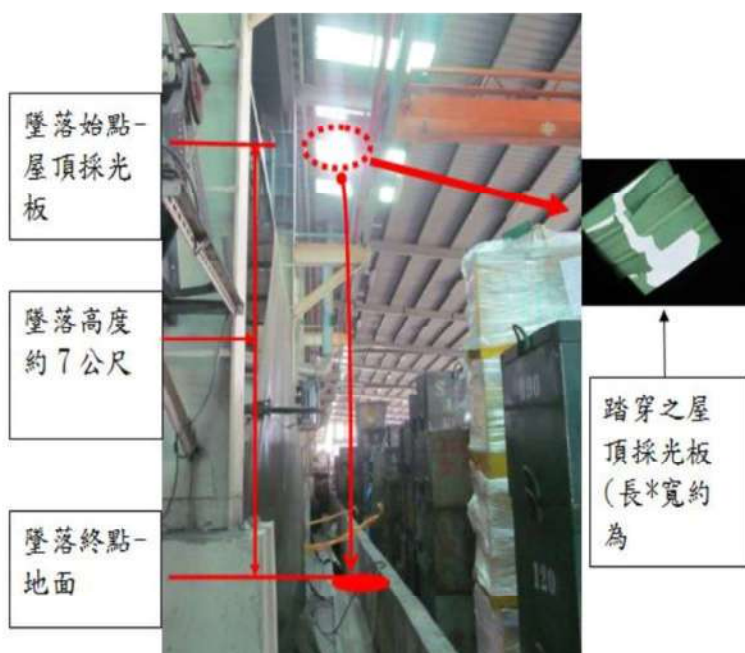
## 103.01.10從事採光板更換作業因踏穿發生墜落致死災害

約下午1時50分許，丙向乙表示要上廁所，即沿著北側牆面1樓屋頂由西向東走去，卻**不慎在鐵捲窗前附近踏穿採光板墜落**。...緊急將丙送醫，仍於當日下午3時不治死亡。

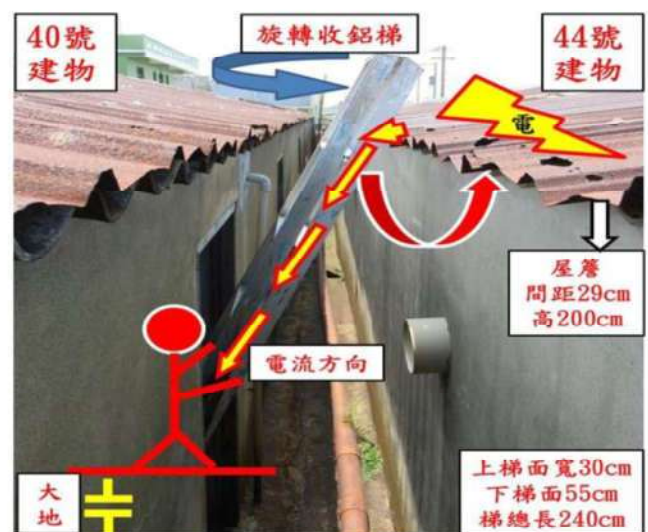
不安全狀況：鄰房金屬浪板因電線破損造成帶電，且用電設備未設置漏電斷路器。

鋁梯碰觸鄰房金屬浪板，致電流藉由人體流至大地形成迴路

107年5月19日，雇主之子使用鋁梯攀爬至屋頂，查看水塔漏水情形，勘查後，於7時35分收梯時，鋁梯碰觸到鄰房帶電金屬浪板而感電，經送醫救治仍傷重死亡。

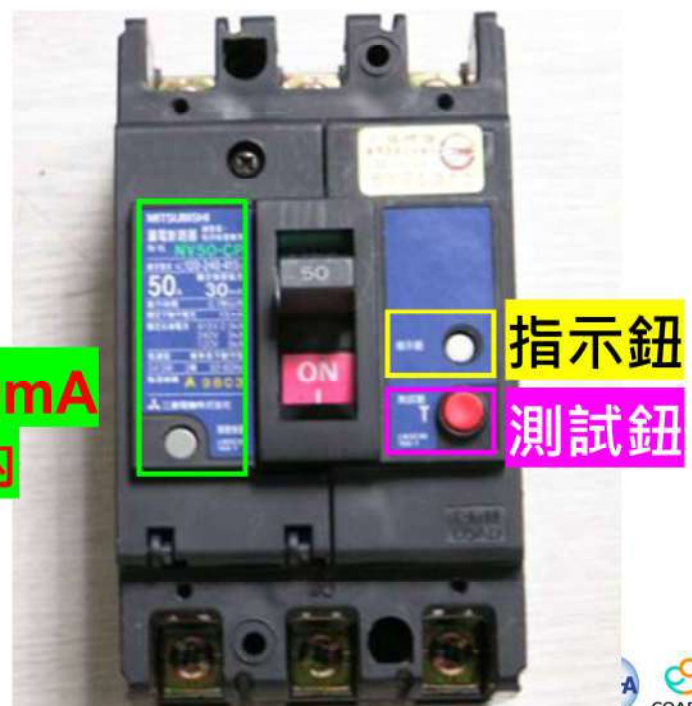
## 漏電斷路器-說明

額定電流**50A**

額定感度電流**30mA**  
動作時間**0.1秒內**

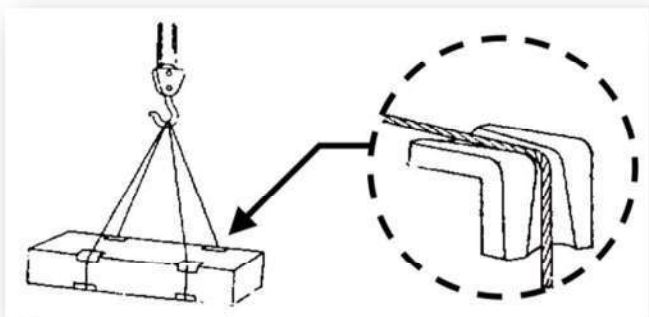
## 吊掛用具注意事項

吊舉物有磨損吊掛用具(如鋼索)之虞者，應有適當之保護措施，以免吊掛用具斷裂。

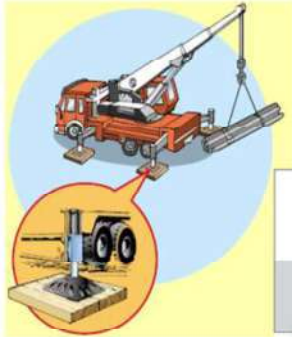
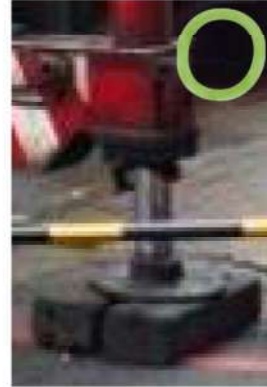
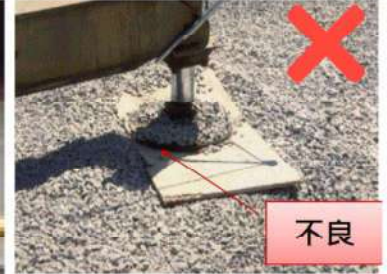
# 外伸撐座放置之注意事項

✓ 使用**木塊或枕木**  
(加大受力底面積)

✓ 受力面應**平整**  
(不可傾斜或破裂)
