# 勞工從事樓層巡查作業時 因關閉高處窗戶，不慎發生墜落災害

(職災案例警示)

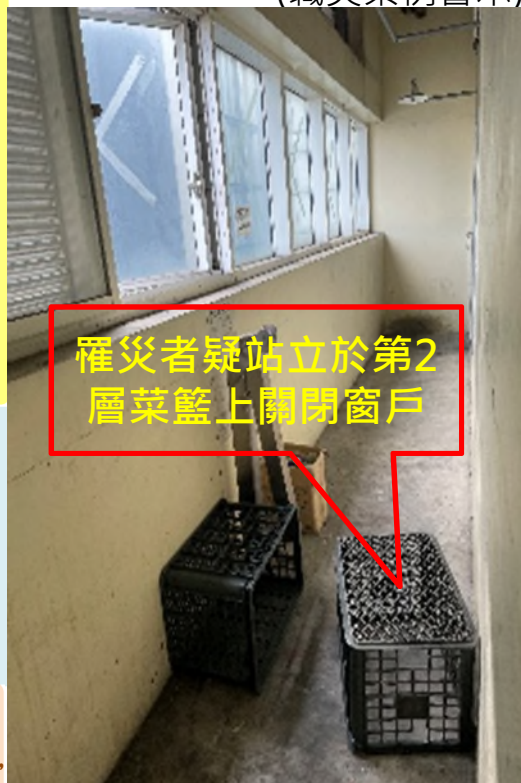
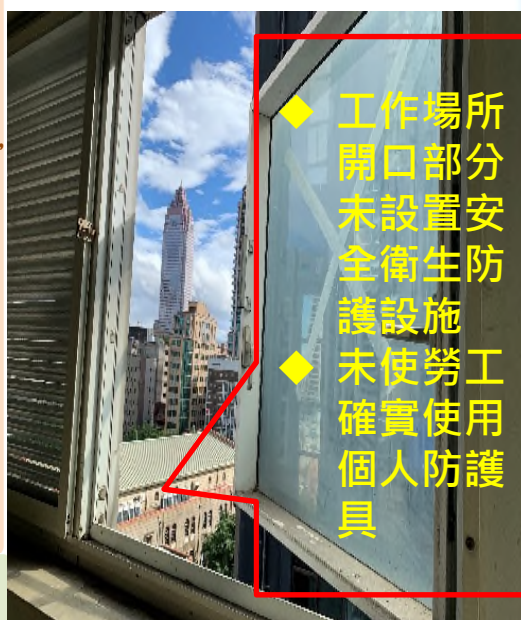
113年11月13日臺北市某KTV勞工從事樓層巡查作業時，發現高處窗戶未關閉，爰將2菜籃堆疊再站立於第2層菜籃上，以關閉窗戶，推測因重心外移，不慎從8樓窗戶墜落，到院前心肺功能停止(OCHA)，經急救後不治。

勞工站立於第2層菜籃關閉高處窗戶時，因側牆防護高度不足，且雇主未採取必要之墜落災害防止設施，疑因罹災者重心外移，發生墜落災害致死。

- ◆ 雇主對於高度在2公尺以上之工作場所邊緣及開口部分作業，應採取使勞工使用安全帶等防止因墜落而致勞工遭受危險之措施。(設施則第224條)
- ◆ 雇主對於在高度2公尺以上之高處作業，勞工有墜落之虞者，應使勞工確實使用安全帶、安全帽及其他必要之防護具。(設施則第281條)
- ◆ 建議材料之堆放，應距離該開口部分2公尺以上。(營造標準第35條)
- ◆ 建議可依需求設置百葉窗、門窗電動啟閉設施或限位器等，以減少開關頻率及風險。
