# 作業環境 改善案例 手冊

財團法人  
職業災害預防及重建中心

# 衝壓機台噪音改善 案例分享

# 扣件加工設備 噪音改善 案例分享

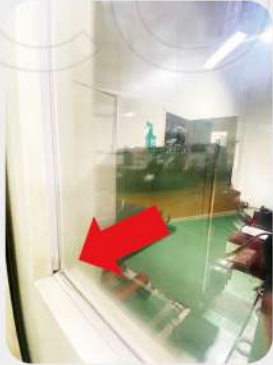
| 改善前 | 改善後 |
|---|---|
| <p>既有透視窗沒有防震及隔音效果。</p> | <p>裝設具防震及隔音效果的透明窗。</p> |

透過勞工健康服務輔導團隊評估與建議，經職業安全衛生委員會討論，進行隔音門改善確實將衝壓機台噪音進行隔絕，並在隔音間內加裝適用於63 Hz-2 kHz頻率之吸音材，吸音材質有岩綿、玻璃纖維棉、不織布吸音氈，當音源傳至吸音材時能把音源吸附及緩衝，以有效降低噪音值。因為作業需求，鐵材送料處需做開孔設計，會有部分音源從進料口擴散，作業人員需短時間進入隔音間進行廢料整理，為降低作業人員進出頻率故裝設透明窗，人員可從透明窗外觀看設備運轉狀態，而既有的透明窗沒有防震及隔音效果，在本次一併進行改善，以減少噪音暴露。

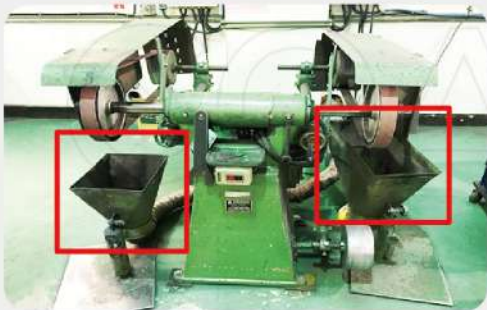
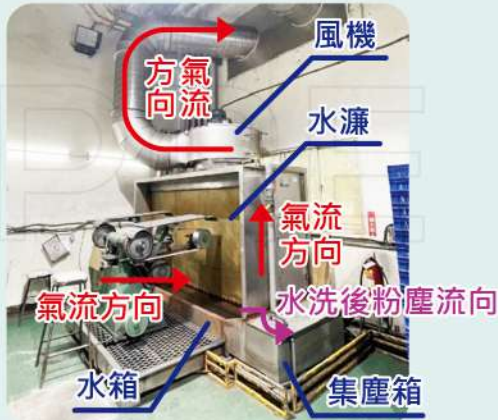
| 改善前 | 改善後 |
|---|---|
| 乾式集塵設備 | 濕式集塵設備 |

| 改善前 | 改善後 |
|---|---|
| <p>透過兩側的氣罩吸引拋光研磨所產生的粉塵。</p> | <p>粉塵透過水洗台收集於側邊集塵箱，過濾後將乾淨空氣由風機上方排出。</p> |

- 1 改善前拋光室機台表面與地面有粉塵堆積，作業時瀰漫粉塵，運用濕式集塵進行改善，以離心原理透過渦流式水洗台將粉塵和空氣分離，將含水的粉塵收集在集塵箱中，被收集的粉塵不會再溢散，避免二次粉塵的發生，改善後大幅降低機台表面與地面粉塵堆積，及作業時粉塵逸散的情形，比較改善前、後作業環境監測，第四種總粉塵由 $0.215 \text{ mg/m}^3$ 降至 $0.0973 \text{ mg/m}^3$ ，風速由 $2.6 \text{ m/s}$ 提升至 $5.2 \text{ m/s}$ 。
- 2 改善後避免粉塵蓄積於管線，降低火災爆炸之風險。
- 3 對拋光室員工進行改善滿意度調查，調查結果滿意度達100%。

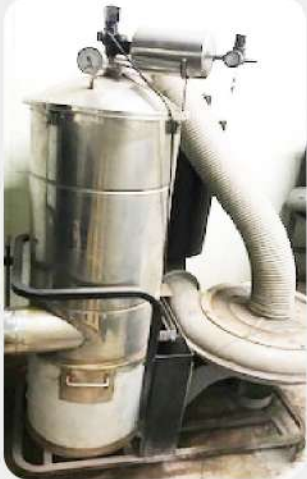
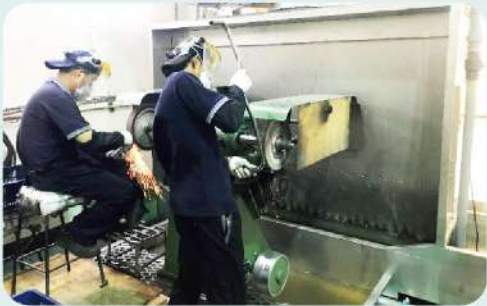
| 改善前 | 改善後 |
|---|---|
| 集塵箱 | 作業實況 |

| 改善前 | 改善後 |
|---|---|
| <p>氣罩吸引的粉塵經由管路收集至集塵箱後再定期清潔。</p> | <p>以離心原理透過渦流式水洗台將粉塵和空氣分離。</p> |

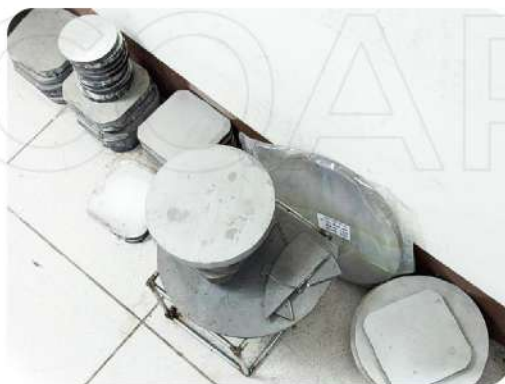
腐蝕實驗每個月作業3~4次，每次1~4小時，在排氣櫃中執行，實驗人員反應金相腐蝕雖在排氣櫃中進行，但仍有化學品味道逸散之情形，過程中產生黃白色氣體煙霧及刺鼻的氣味，故實驗人員將試片放進腐蝕化學腐蝕劑內即離開實驗室。

金屬工件

排氣櫃

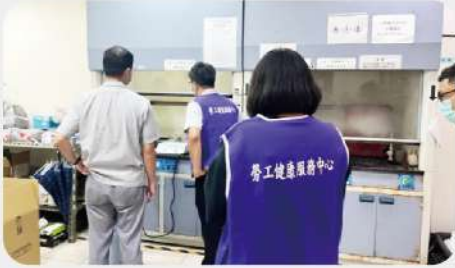
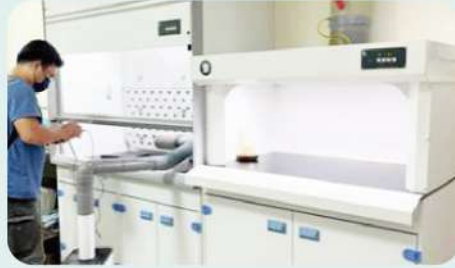
| 改善前 | 改善後 |
|---|---|
| <p>排氣櫃老舊不敷使用</p> | <p>改善後的排氣櫃(左)及排氣罩(右)</p> |

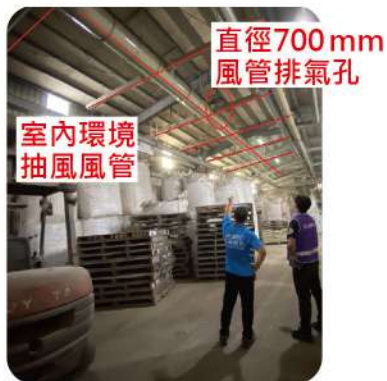
圖1、雞糞原料堆置區改善後管線

透過勞動部勞工健康服務團隊入場輔導，進行作業環境危害辨識、儀器量化檢測、員工健康評估；由本公司董事長、總經理與服務團隊進行討論，對造粒作業區之造粒生產線冷卻風車排風口，及雞糞原料存放區環境抽風的兩個區域，進行工程改善評估，決議採用局部排氣方式，利用尾端15 HP風機抽風使這兩個區域之氨氣集中至屋頂空氣清淨脫臭塔，經塔中拉西環多孔隙接觸酸性循環水水洗脫臭，再排出至空氣中。

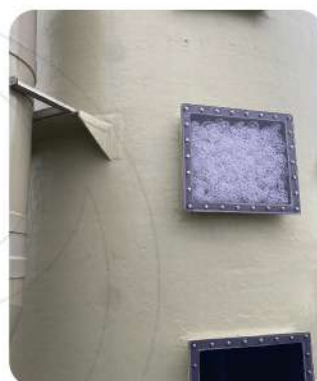
圖4、填充層拉西環，填充高度1.2公尺

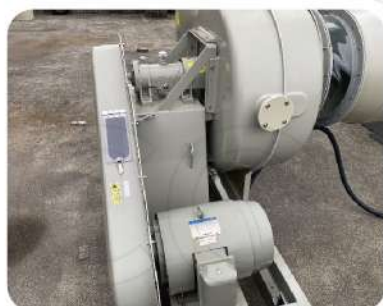
圖5、15 HP風機，屋外型，材質FRP

為確保有效改善之局部排氣裝置設置系統，本公司參考國外改善方法，引進15 HP風機、各式管徑風管及空氣清淨脫臭洗滌塔，進行造粒作業區及雞糞原料存放區降低氨氣在空氣中的濃度，進行原始性能測試，測試結果均合格。

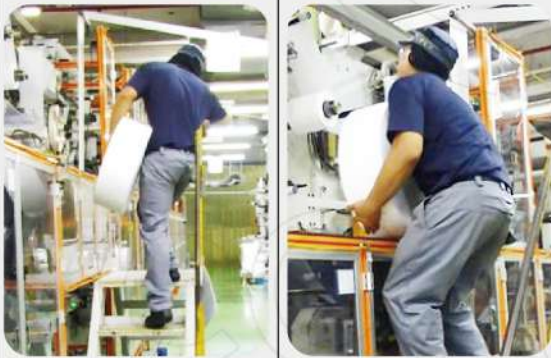
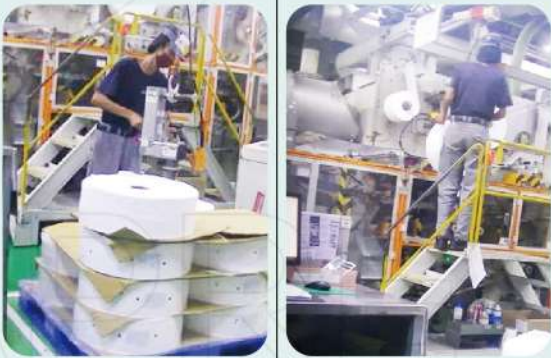
| PE膜紙捲上料作業 | | | |
|---|--|---|--|
| <p>徒手自棧板堆疊區搬抬紙捲至階梯處，轉換成單手搬抬紙捲，以扭轉軀幹的情況上階梯。</p> | | <p>於棧板堆疊區將翻轉吊具對準紙捲中心後夾住進行翻轉，紙捲由橫式轉為直立式。</p> | |
| <p><b>KIM LHC評估</b></p> <ul style="list-style-type: none"> <li>● 時間量級：4</li> <li>● 荷重量級：4</li> <li>● 身體姿勢量級：4</li> <li>● 工作狀況量級：1</li> </ul> <p><b>風險分數36</b><br/>中高負載、第三等級</p> | | <p><b>KIM LHC評估</b></p> <ul style="list-style-type: none"> <li>● 時間量級：4</li> <li>● 荷重量級：1</li> <li>● 身體姿勢量級：1</li> <li>● 工作狀況量級：0</li> </ul> <p><b>風險分數8</b><br/>低負載、第一等級</p> | |

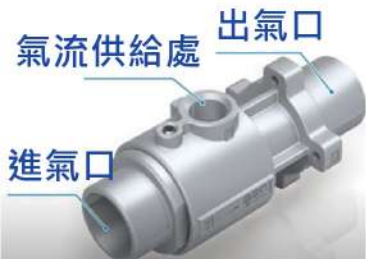
| 真空輸送器原理示意圖 | | |
|---|---|---|
| 真空輸送器 | 氣流運輸方向說明 ① | 氣流運輸方向說明 ② |

| 真空輸送器原理示意圖 | | |
|---|---|---|
| 構造示意圖。 | 氣流方向示意圖。 | 氣流經擠壓產生正負壓差達到運輸作用。 |

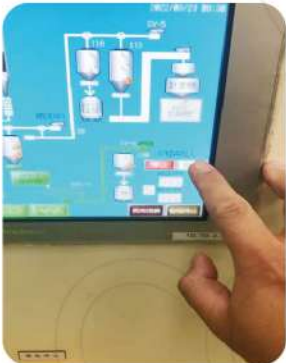
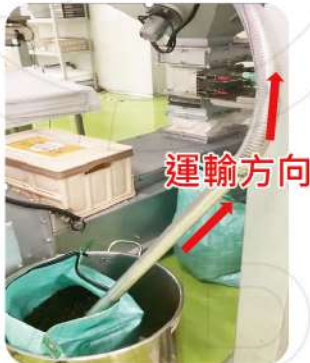
| 真空輸送器原理示意圖 | | |
|---|---|---|
| 改善後作業示意圖 | | |

| 真空輸送器原理示意圖 | | |
|---|---|---|
| 啟動真空輸送系統 | 自桶槽吸取咖啡豆 | 經管線輸送至上方投料口 |

此外在導入真空輸送系統改善後，因運輸高度達5.4公尺，需使用較大的真空吸力，咖啡豆在管路中碰撞造成破碎率高達52%，後續透過團隊持續的測試與改進，成功將破碎率降至6%以下，達到品質與職安雙贏的目標。

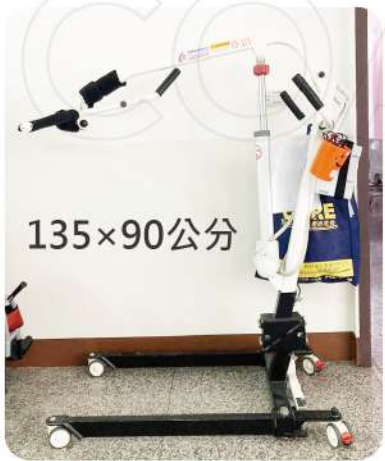
| 移位機存放區 | 平衡吊帶 |
| <p>135×90公分</p> | |

本機構1~4樓為住民房間，體重機位在5樓，房間床與床之間的寬85公分、門口寬110公分，而電梯門寬僅78公分，故選擇兩款移位機進行示範使用，經過照服員實際測試使用後，選用迷你移位機，尺寸為底座腳長101.5公分、底座收合寬度53公分、底座寬度102公分、安全承載重量為150公斤，在狹窄的空間可以靈活運用。另外，迷你移位機變換姿勢時不再需要調整吊帶掛勾長短來變換，僅需將扣環扣上即可，不會有翻覆或是住民手腳夾傷之情形，操作相對簡單也不需額外的保養費用，規劃移位機存放在1樓固定位置，使用時間由各樓層照服員自行協調，該移位機搭配磅秤功能，對於15位肢體僵硬不易移位的住民可直接量測體重，以減輕照服員身體負擔，降低因頻繁轉移位而導致的身體疲勞和損傷的風險。

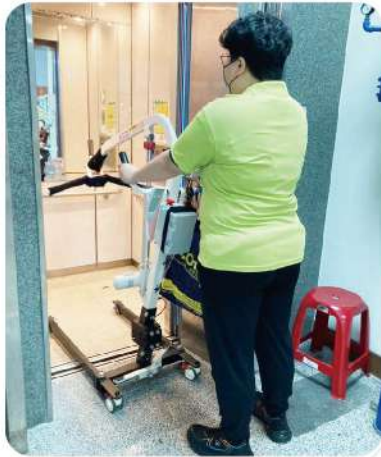
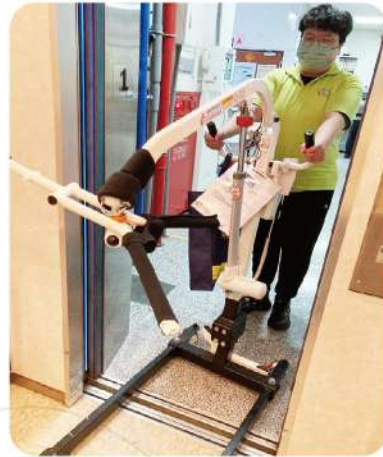
### 移位機進出電梯門

底座收合寬度53公分，可順利進出電梯推至其他樓層使用。

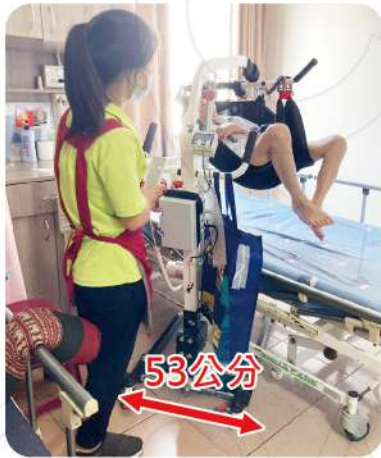
### 移位機搭配磅秤量測體重

肢體僵硬不易移位的住民可以原地量體重，底座寬度為53公分。

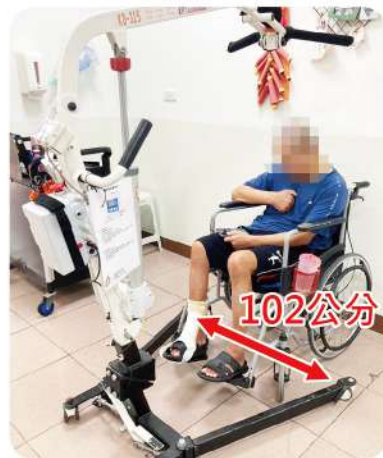
### 移位機轉移位至輪椅

轉移位至輪椅需要張開底座，底座寬度為102公分。

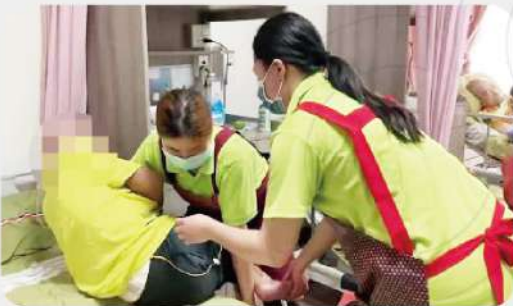
| 改善前 | 改善後 |
|---|---|
| <p>一位照服員協助軀幹僵硬肢體彎縮的住民翻身坐起，另一位在旁協助準備移位。</p> | <p>一位照服員協助住民翻身，另一位將平衡吊帶擺放於住民身體後方。</p> |

- 1 改善前運用KIM BF2019評估床-輪椅移位作業，結果為風險分數為56、第三級。改善後不具人力垂直抬舉動作，使用KIM PP2019評估，風險分數降為40、第二級；人因危害風險等級由中高負荷降至中低負荷。

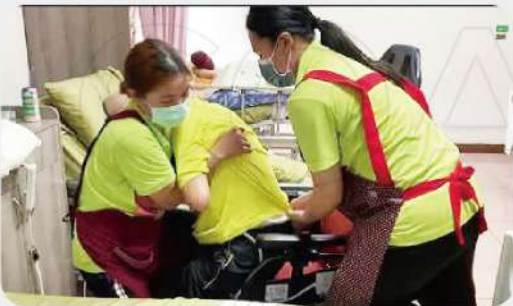
| 改善前 | 改善後 |
|---|---|
| <p>一位照服員在前環抱住民，一位照服員在輪椅側邊協助移位至輪椅。</p> | <p>照服員一人控制移位機，另一人將確認住民坐於輪椅上的位置。</p> |

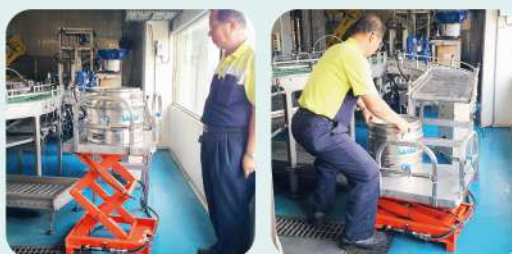
剔除桶至升降平台後，自動降至與地面滾輪輸送台同高度，作業人員將剔除桶拉到滾輪輸送台並推至回收區。

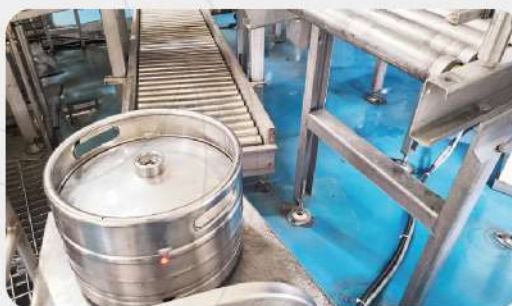
(1)升降台距離不良品剔除及地面移除等兩處滾輪輸送台較遠。

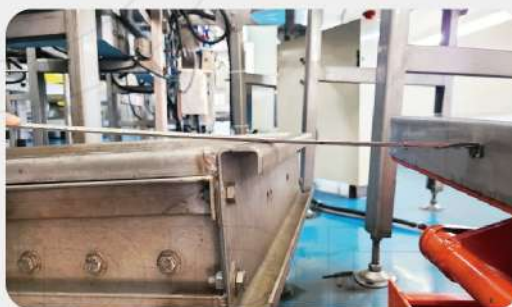
(2)地面移除滾輪輸送台與升降平台高度不一致(擋板與滾輪約10公分落差)，作業人員需將剔除桶拉到滾輪輸送台並推至回收區。

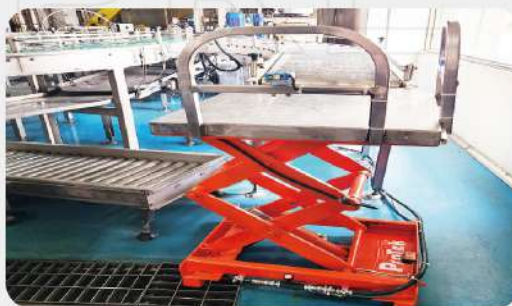
(3)自動油壓升降平台未裝設防護網，人員恐有夾傷危害。

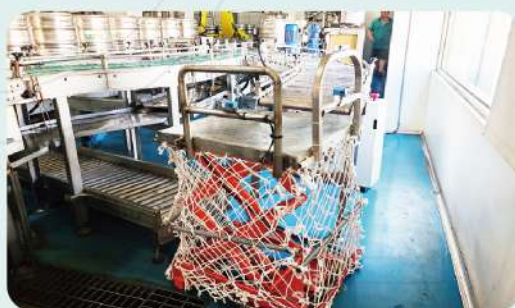
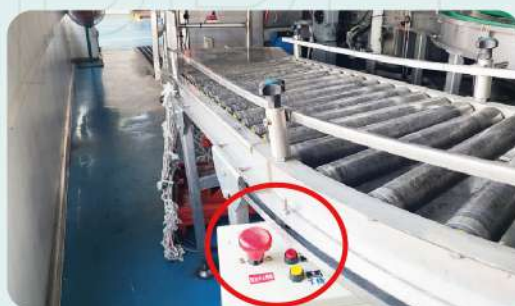
(3) 自動油壓升降平台增設防護網，避免人員直接碰觸，預防夾傷危害。

(4) 增設緊急停止按鈕。

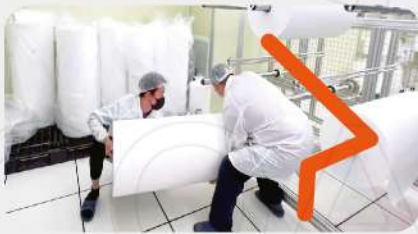
| | 改善前 | 改善後 |
|---|---|---|
| 作業動作 | <p>說明：人工搬運(低)-兩人搬運</p> <p>人員依料架卷軸高度，調整搬運姿勢，此為低位置卷軸，人員採彎腰及半蹲姿勢抬舉濾膜料卷放置。</p> | <p>說明：舉料機搬運(低)</p> <p>使用舉料機搬運，人員可將舉料機與卷軸位置高度對齊後，推至定點位置(可使用電動上升及下降的功能)。</p> |

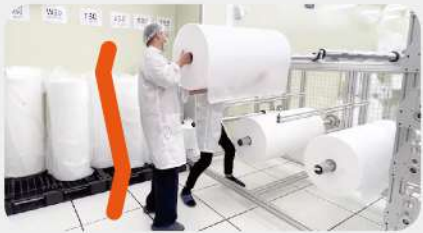
| | 改善前 | 改善後 |
|---|---|---|
| 作業動作 | <p>說明：人工搬運(高)-兩人搬運</p> <p>人員依料架卷軸高度，調整搬運姿勢，此為高位置卷軸，人員需身體彎曲、蹲姿後仰或前傾姿勢抬舉濾膜料卷放置。</p> | <p>說明：舉料機搬運(高)</p> <p>使用舉料機搬運，人員可將舉料機與卷軸位置高度對齊後，推至定點位置(可使用電動上升及下降的功能)。</p> |
