# 財團法人職業災害預防及重建中心

## 墜落滾落危害預防

# 教材綱要

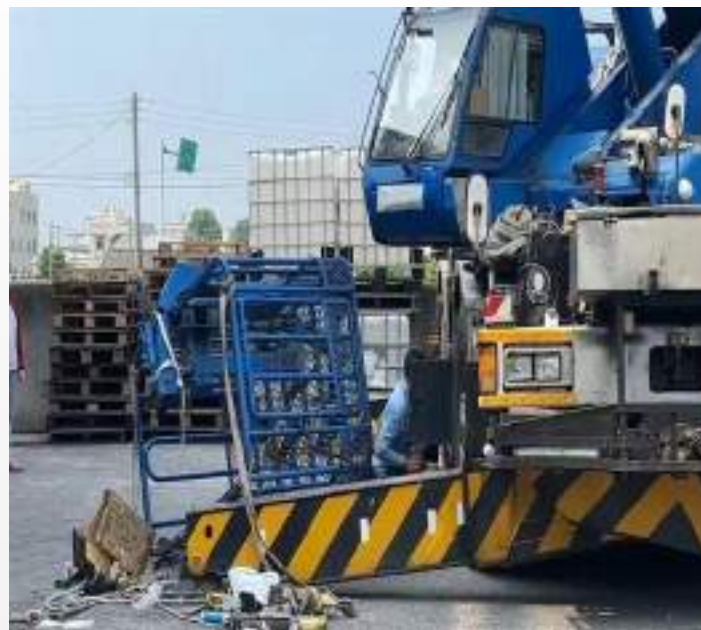
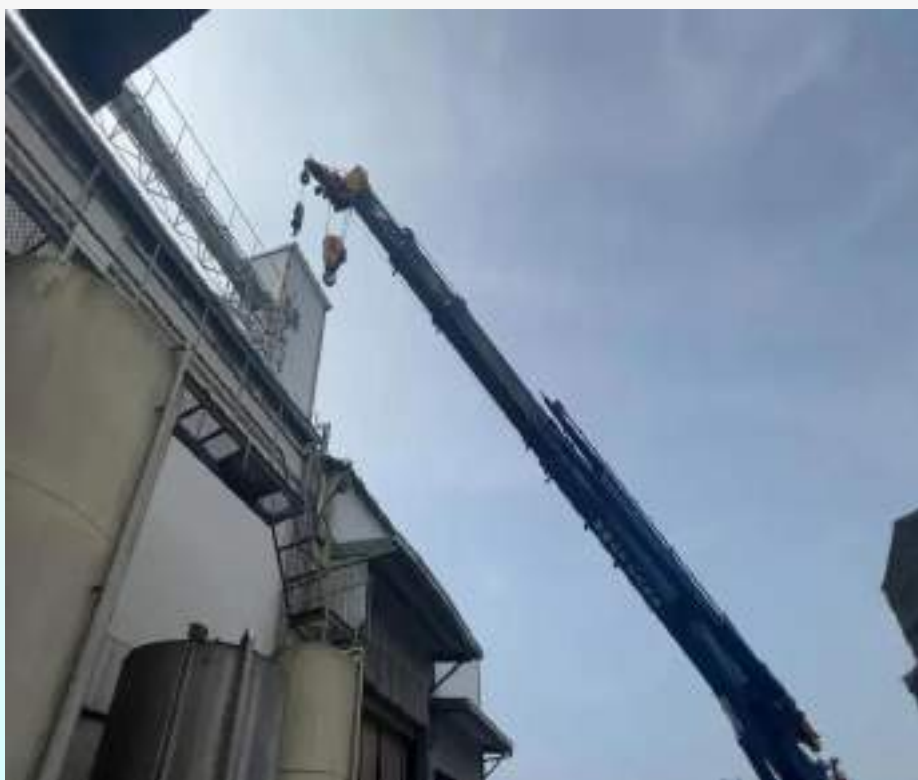
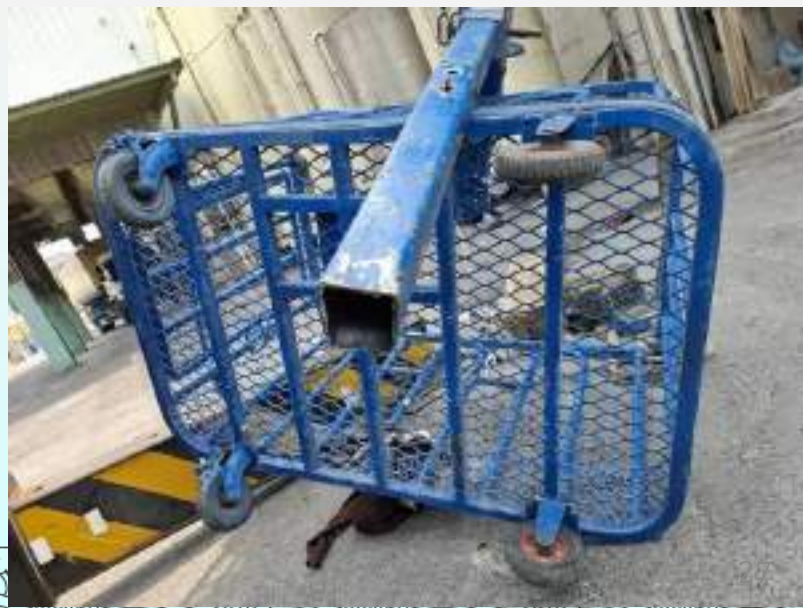
[雲林縣虎尾鎮](#)再興飼料工廠今天（4日）下午發生重大工安意外，工廠進行吊車高空修繕屋頂作業時，吊籃斷裂從6公尺高的空中掉落地面，吊籃內的4名工人3死1傷。

113年9月4日雲林縣某飼料公司進行屋頂修繕工程，承攬修繕業者之4名勞工使用移動式起重機吊掛搭乘設備，從事波浪板安裝作業時，吊升至8公尺處，因搭乘設備固定桿斷裂墜落地面，致3名人員(柯姓、陳姓及郭姓勞工)死亡，及1名人員(劉姓勞工)重傷。

雇主以移動式起重機吊掛搭乘設備使勞工於高處作業，搭乘設備未依規定經專業機構簽認合格，且違規超載，並作為上下設備使用，因其固定吊桿於吊升期間疑似強度不足斷裂致勞工墜落。

1. 使用之搭乘設備其構造應符合法令規定，並經專業機構簽認合格。
2. 不得超載人員作業，並落實採取防止墜落措施事項，包括使勞工佩戴安全帽、安全帶或安全索等。
3. 1.5公尺以上場所，應設置安全上下設備。
4. 高處作業，建議雇主採用高空工作車。

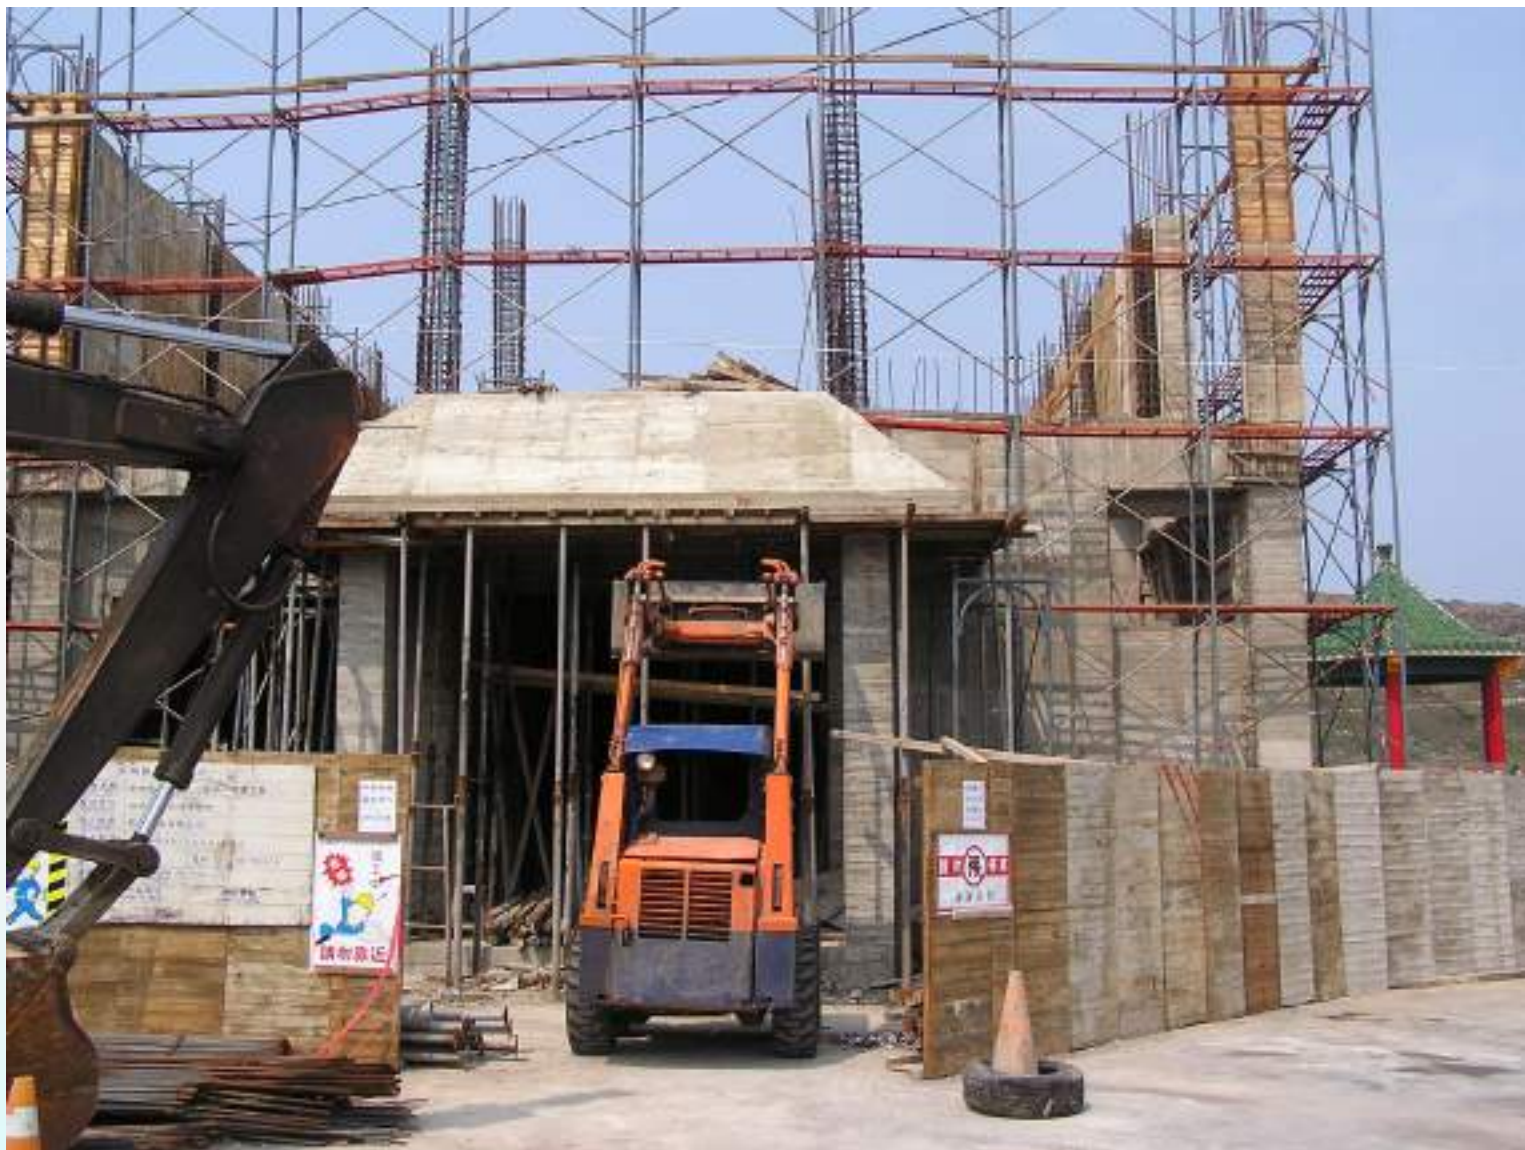
機械供為主要用途以外之用途

勞工許朝養自鏟土機後側攀爬至升高後之鏟斗內，站立於鏟土機之鏟斗內拋擲角材至二樓樓版從事模板角材傳送作業，未使用安全帽及安全帶，因身體重心不穩，自高度約2.6公尺之鏟斗墜落至地面，傷重死亡。

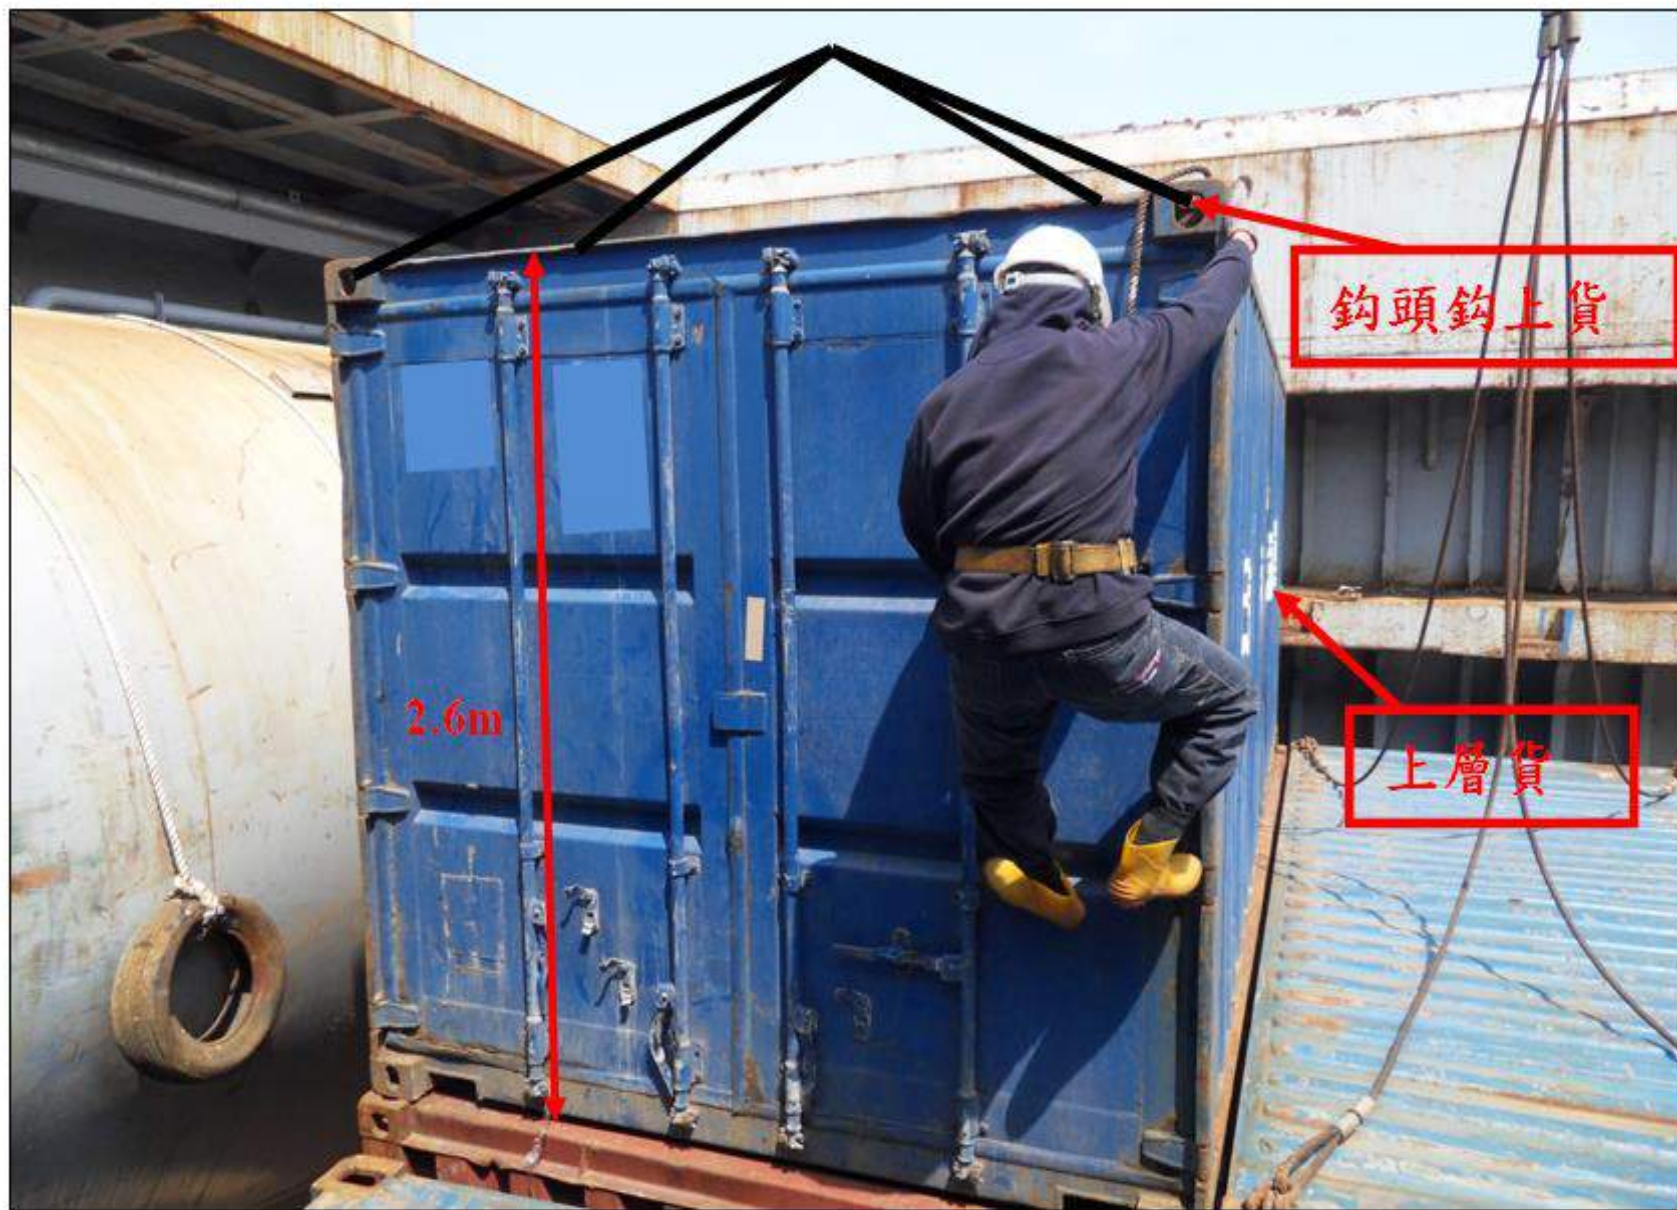
照片 1 罹災者在上層貨櫃將鉤頭鉤上貨櫃後，在無安全上下設備狀況下，由上層貨櫃門之鐵桿攀爬下來(示意圖)。

（一）雇主對勞工於高差超過一・五公尺以上之場所作業時，應設置能使勞工安全上下之設備。

（二）雇主對於在高度二公尺以上之高處作業，勞工有墜落之虞者，應使勞工確實使用安全帶、安全帽及其他必要之防護具。

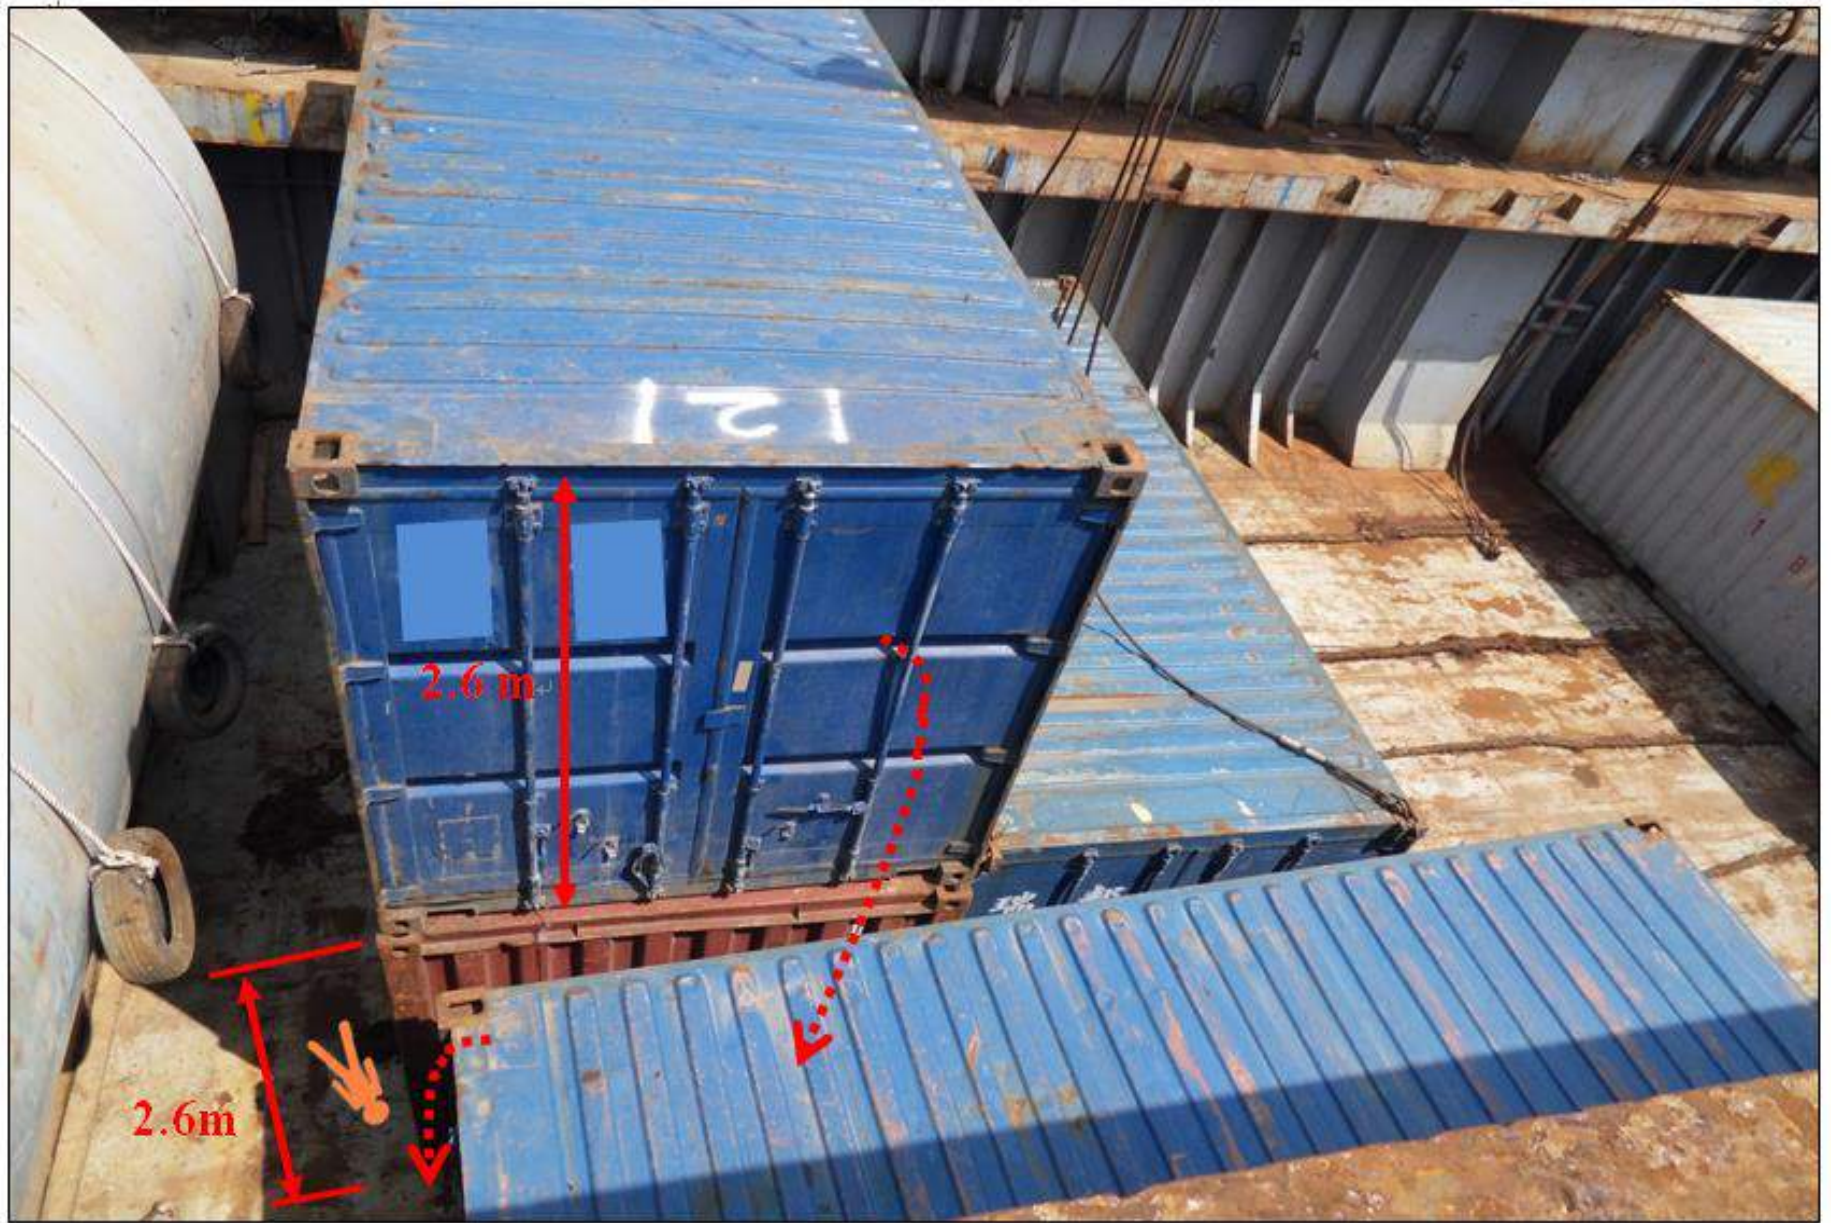
照片 2 罹災者跌落至船艙底之路徑及位置圖(示意圖)。

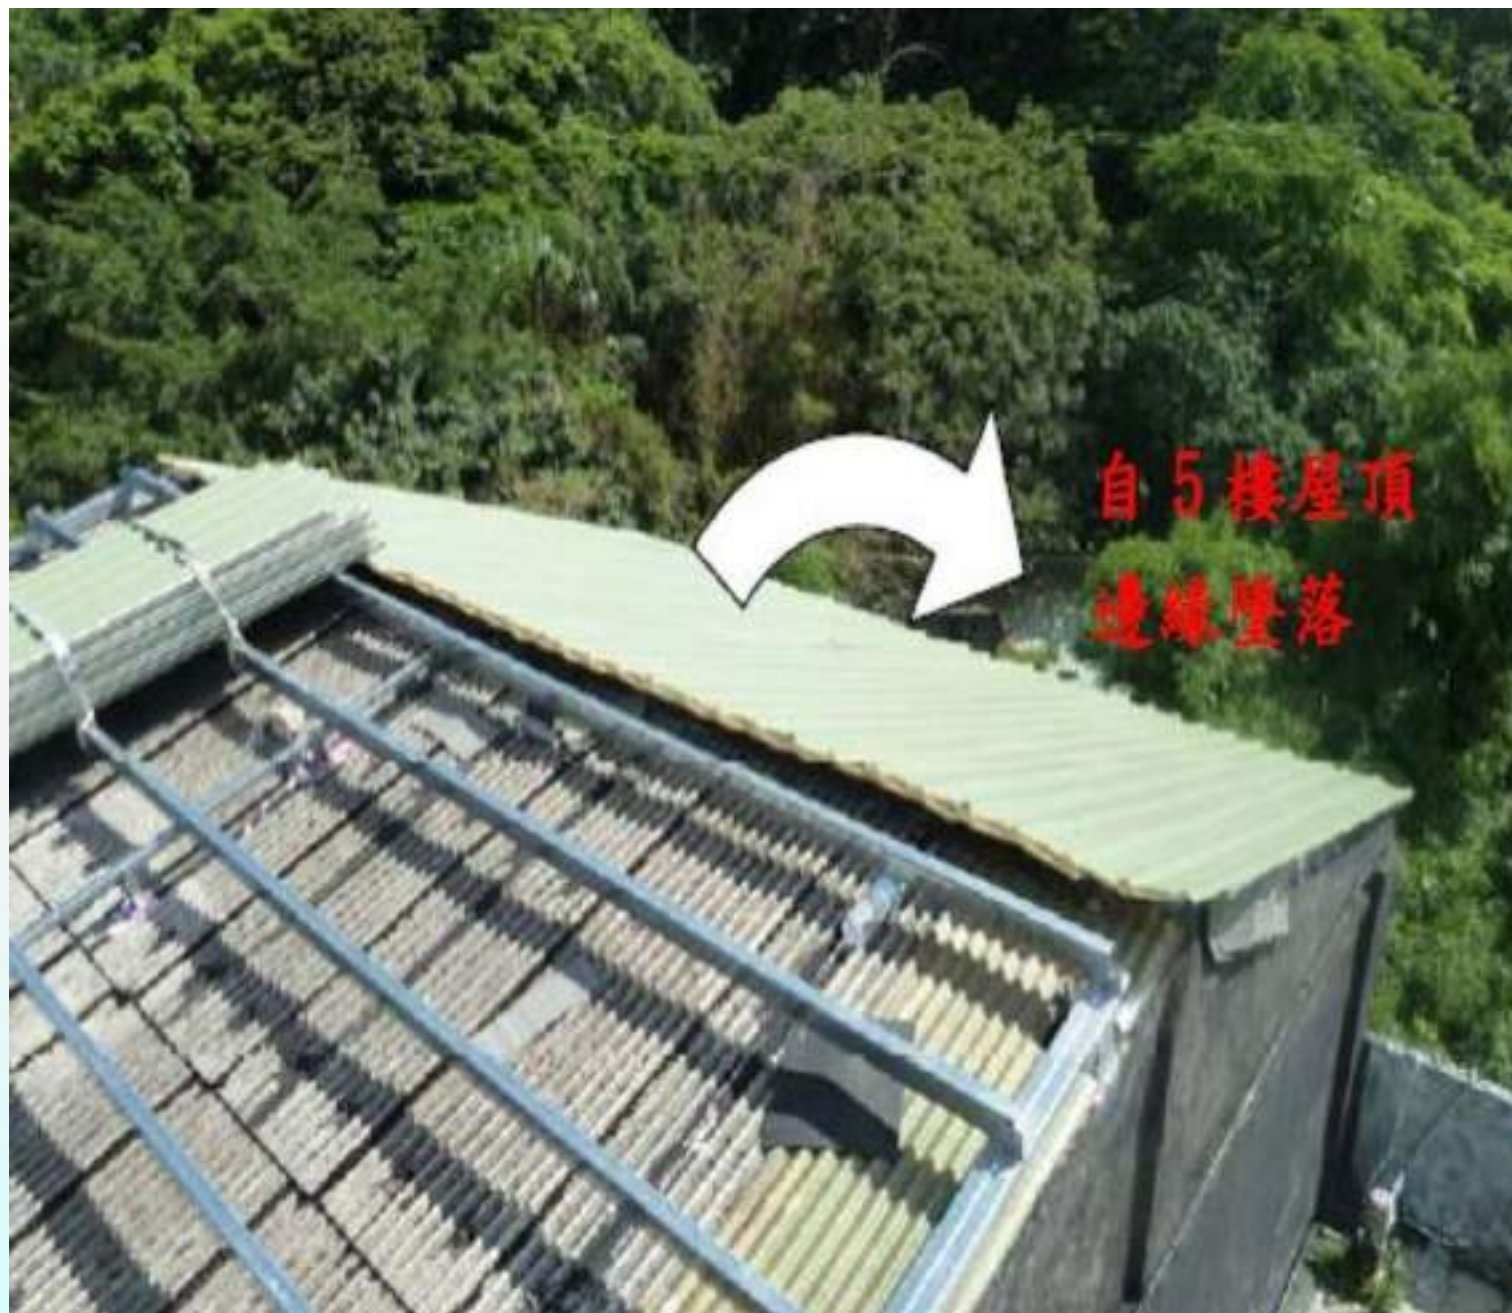
| 說明 | 自屋頂邊緣墜落至地面，高度約 10 公尺。 |

自5樓屋頂  
邊緣墜落

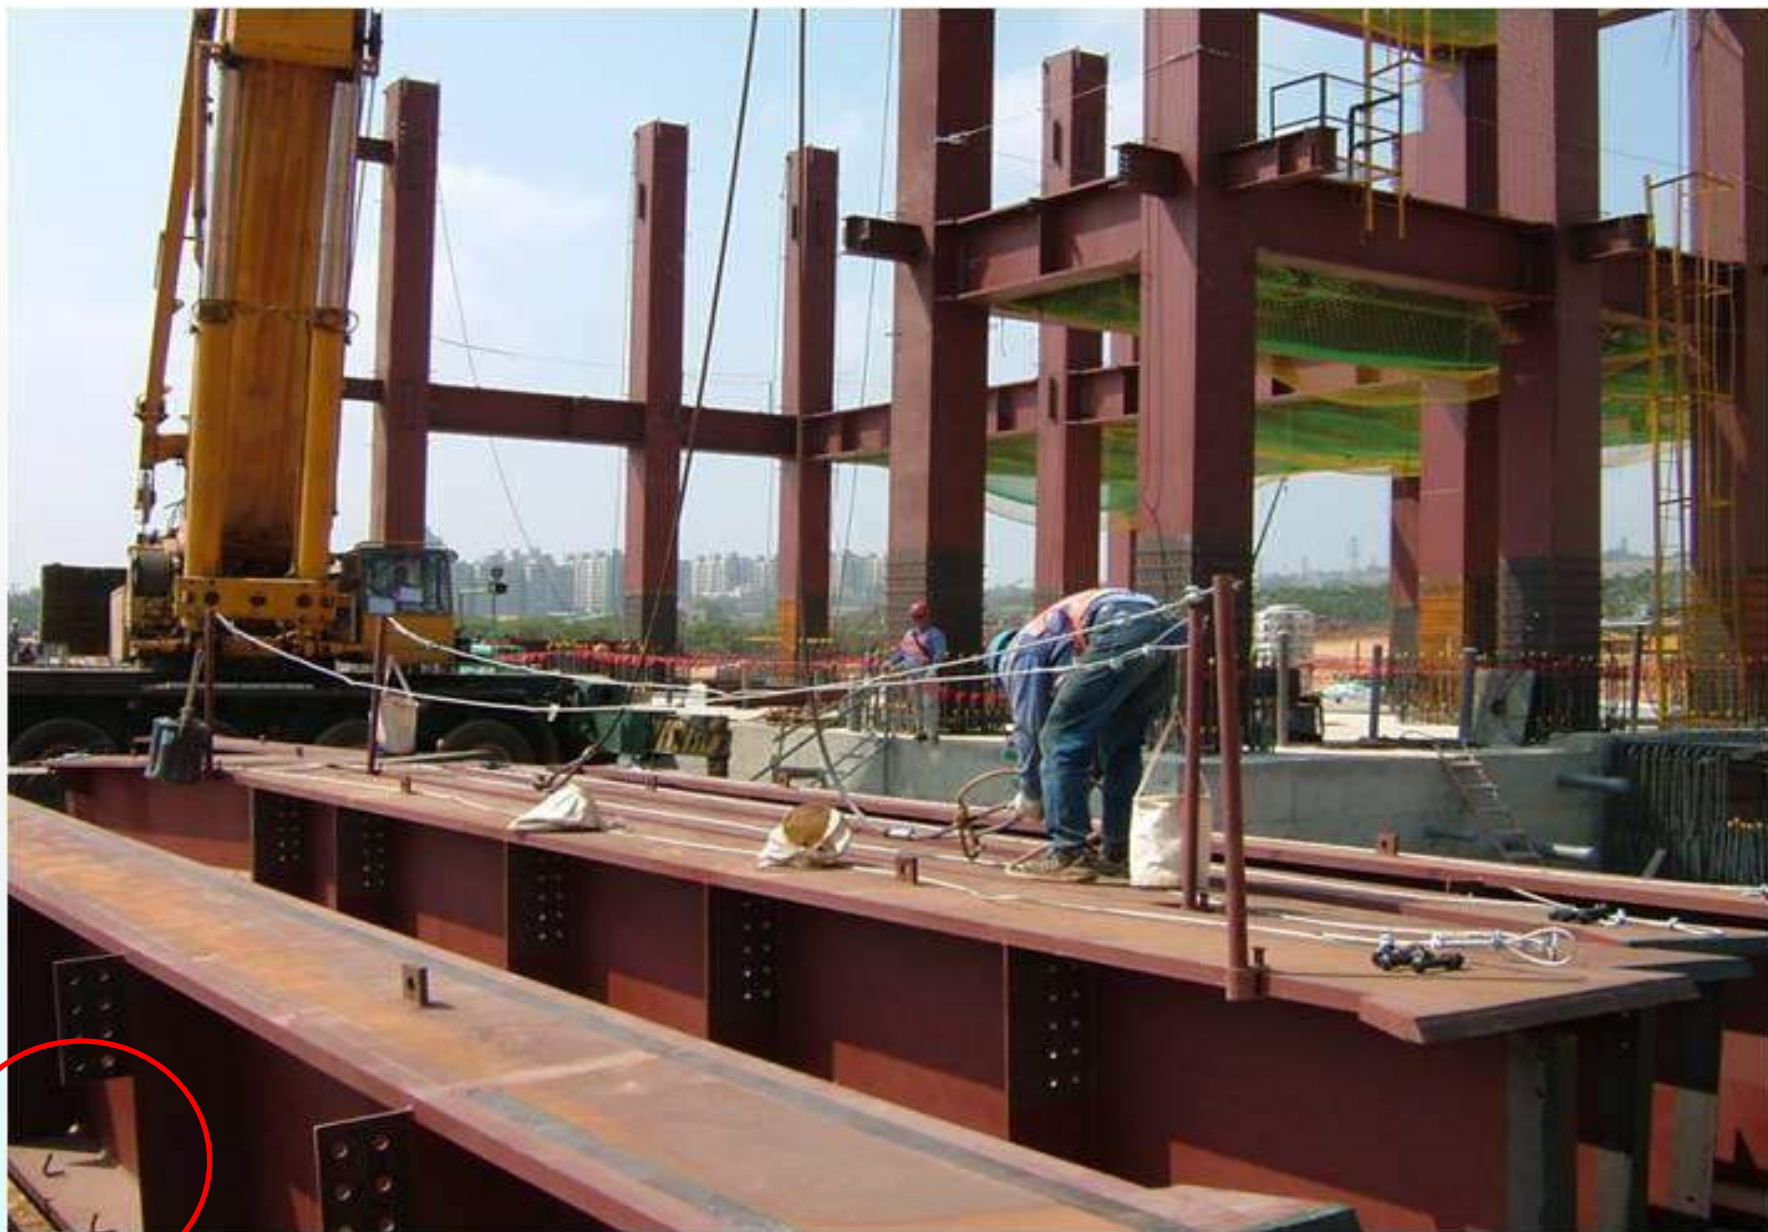
大樑小樑吊裝前地面先行設置立柱（C型夾）及水平安全母索

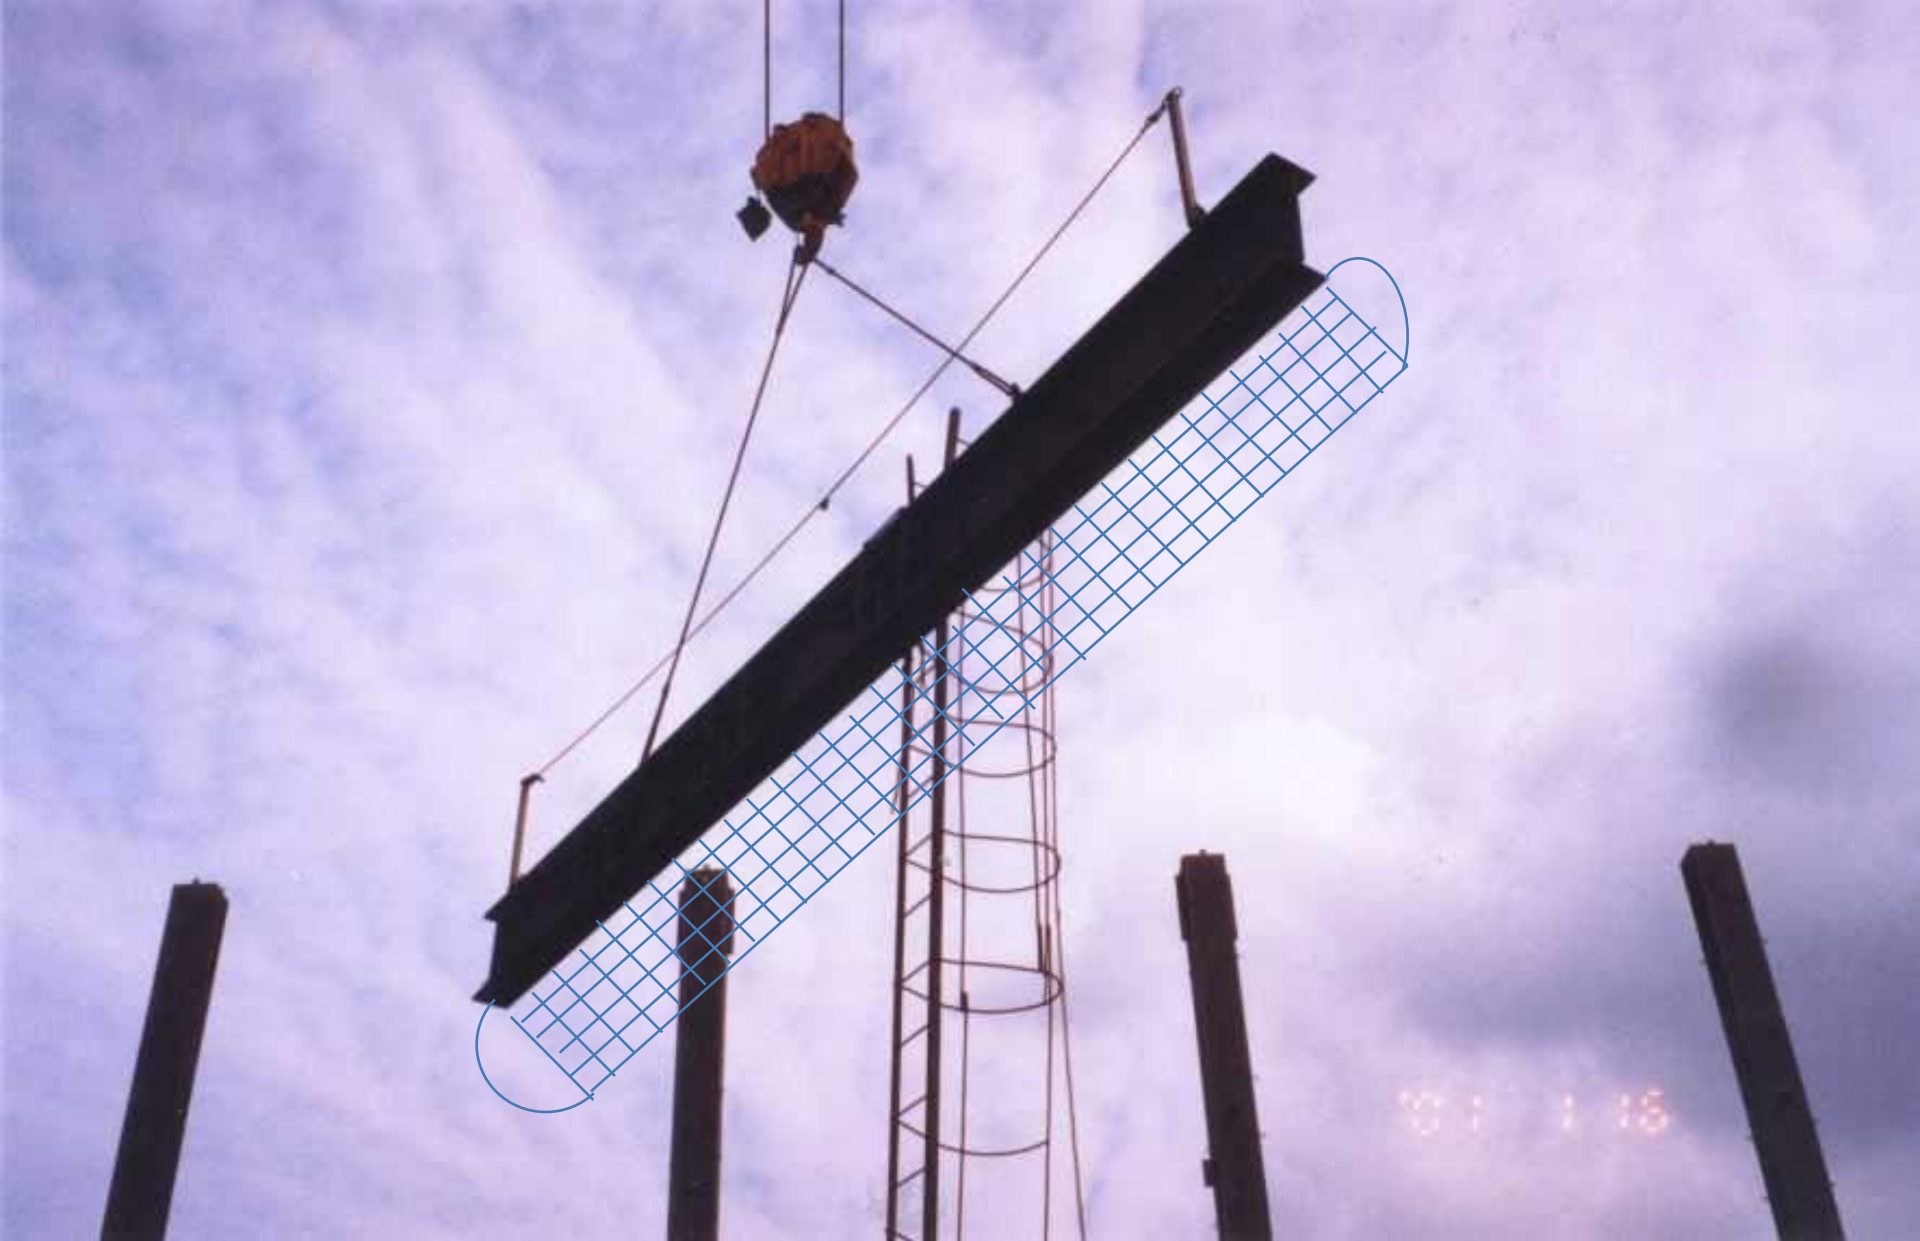
鋼樑上預裝杆柱、安全網、安全母索與臨時護籠鐵爬梯

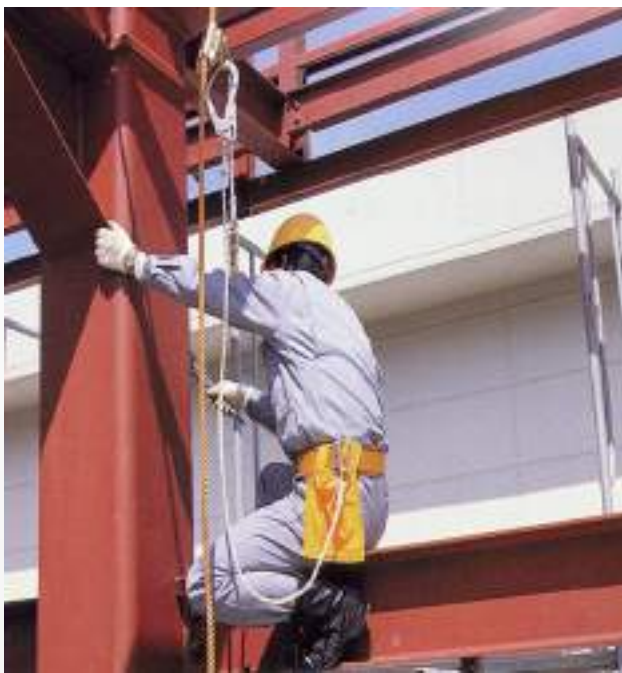
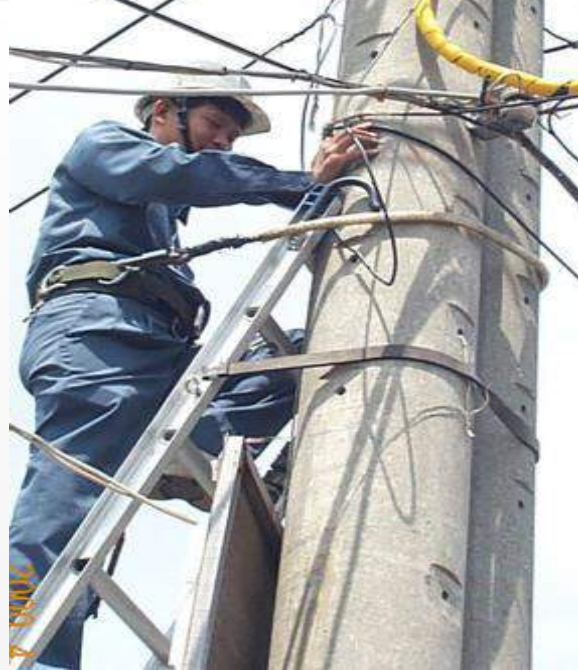
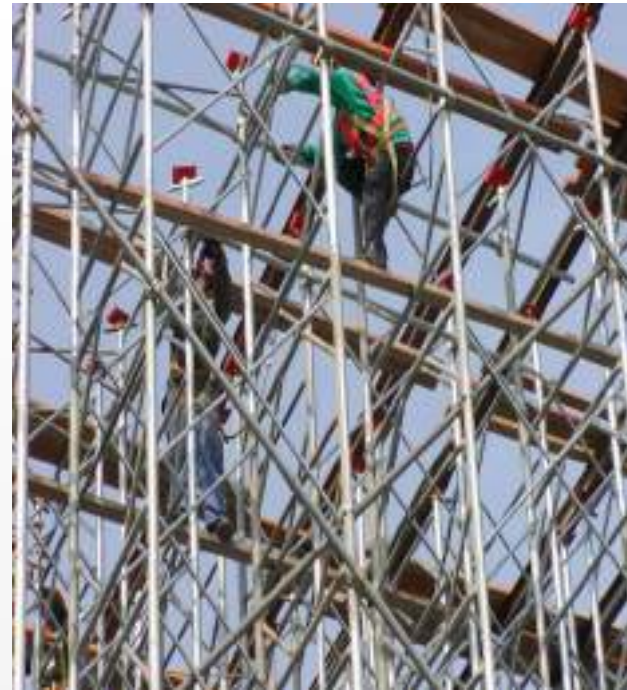
- 一、安全帶之材料、強度及檢驗應符合國家標準  
**CNS 7534 Z2037**高處作業用安全帶、**CNS 6701 M2077**安全帶（繫身型）、**CNS 14253 Z2116**背負式安全帶及**CNS 7535 Z3020**高處作業用安全帶檢驗法之規定。
- 二、安全母索得由鋼索、尼龍繩索或合成纖維之材質構成，其最小斷裂強度應在二千三百公斤以上。
- 三、安全帶或安全母索繫固之錨錠，至少應能承受每人二千三百公斤之拉力。(如圖)

圖 安全帶使用例
