# 高雄市政府勞工局勞動檢查處製造業科 預防 切割捲夾 宣導資料

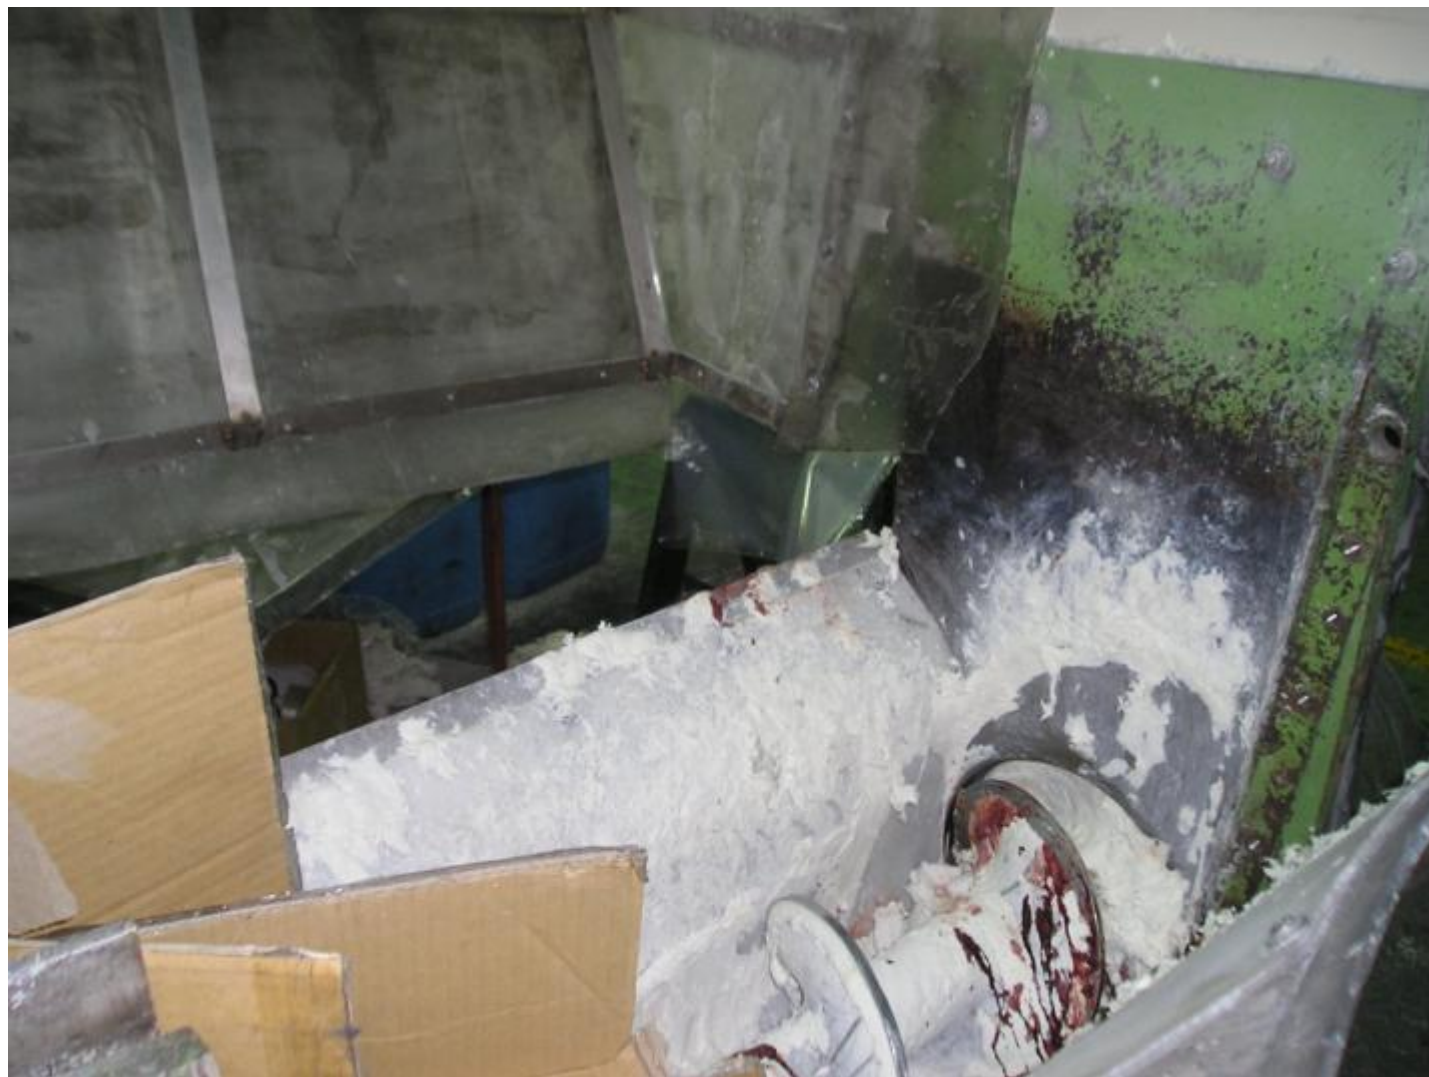
# 擠型機內部螺桿

從事擠型機之操作，於  
清除BMC殘餘原料時，  
未將機器停止運轉致左  
手臂遭捲入

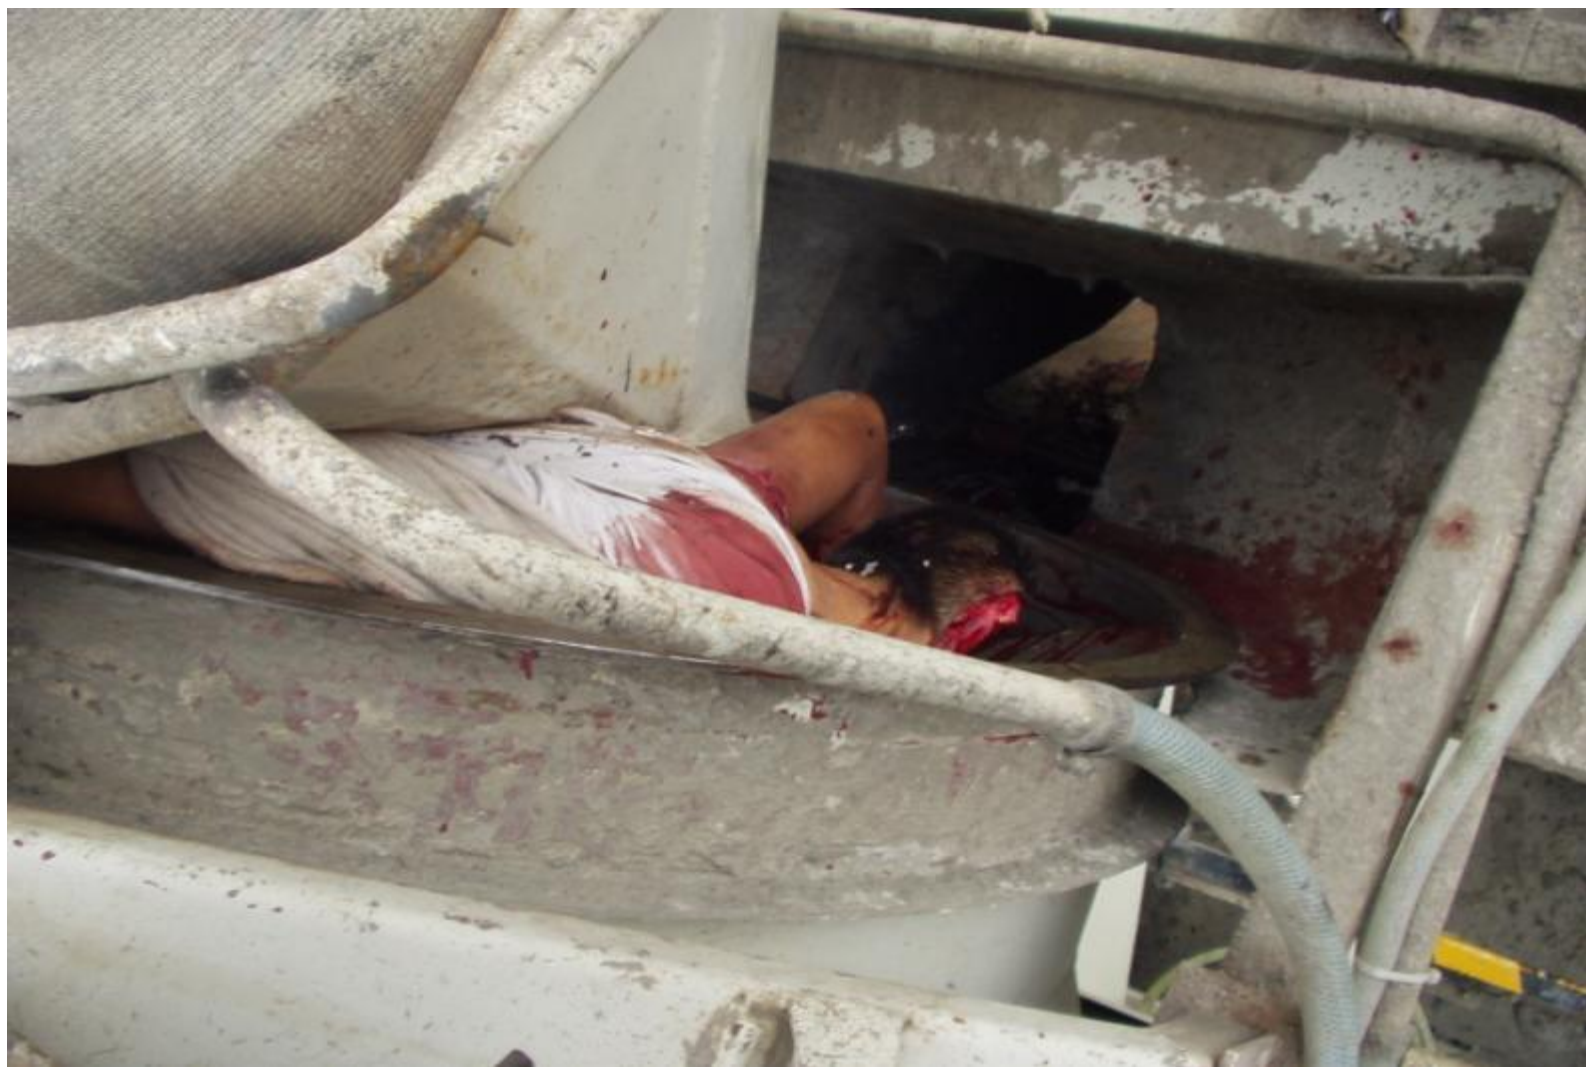
## 從事預拌車出料口混凝土結塊清除作業被捲

於運轉中預拌混凝土車車尾出料口清除混凝土結塊作業，因頭部、部分左半身及左腳捲入出料槽

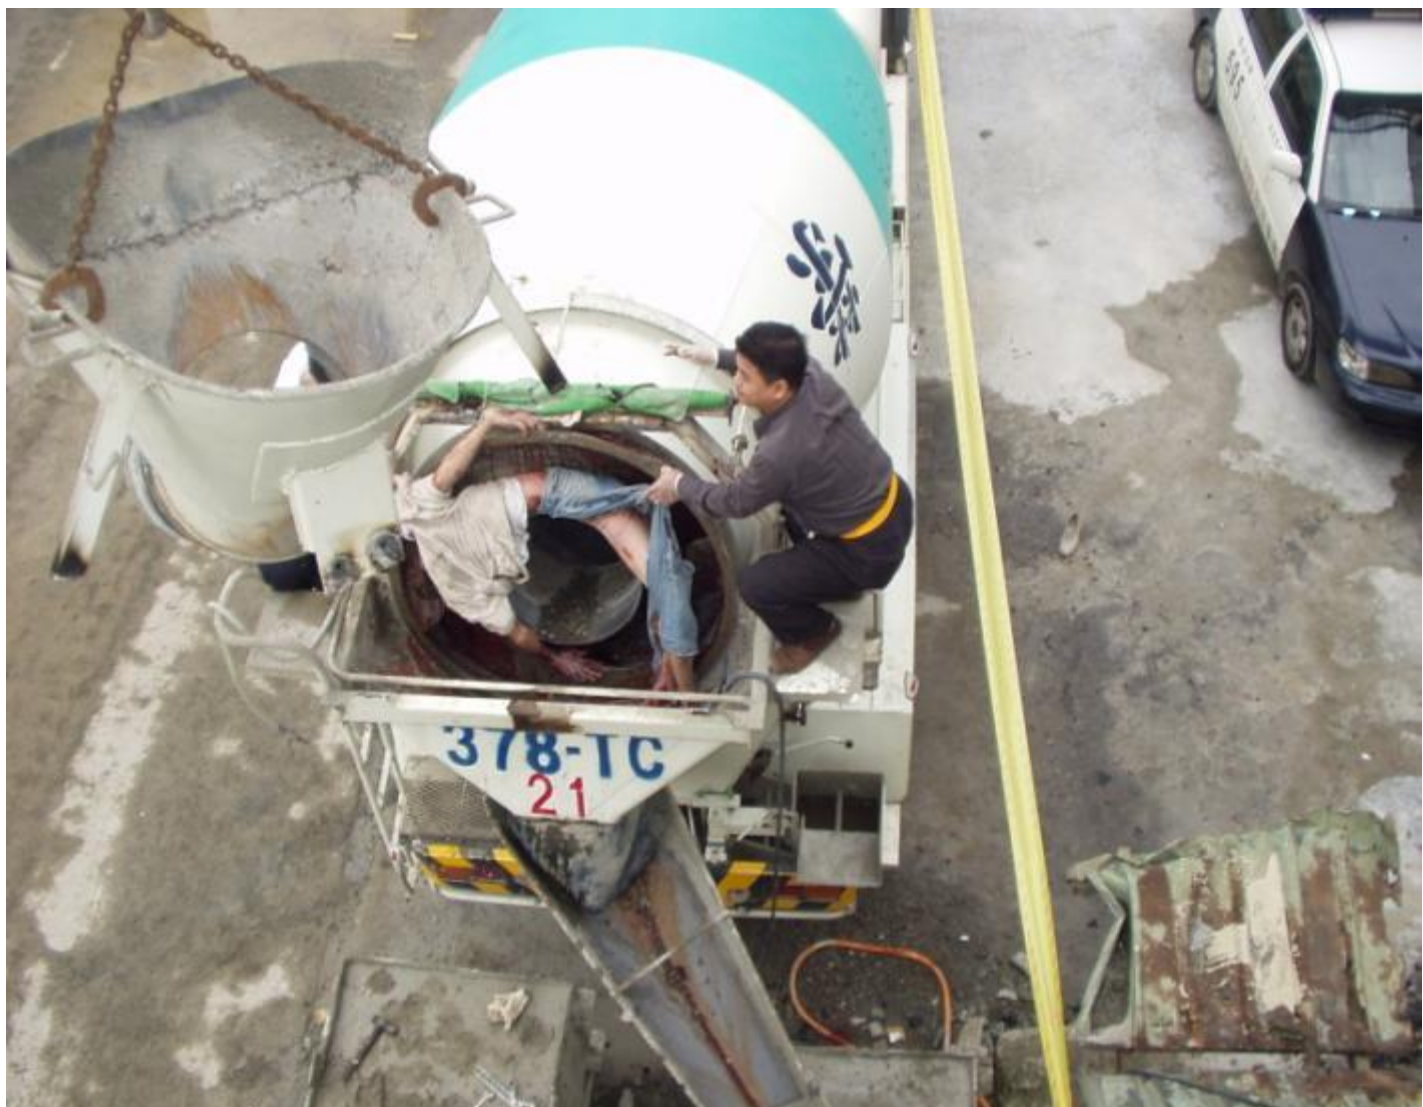
勞工清除預拌車出料  
口混凝土結塊被捲致  
死（已切除入料斗）

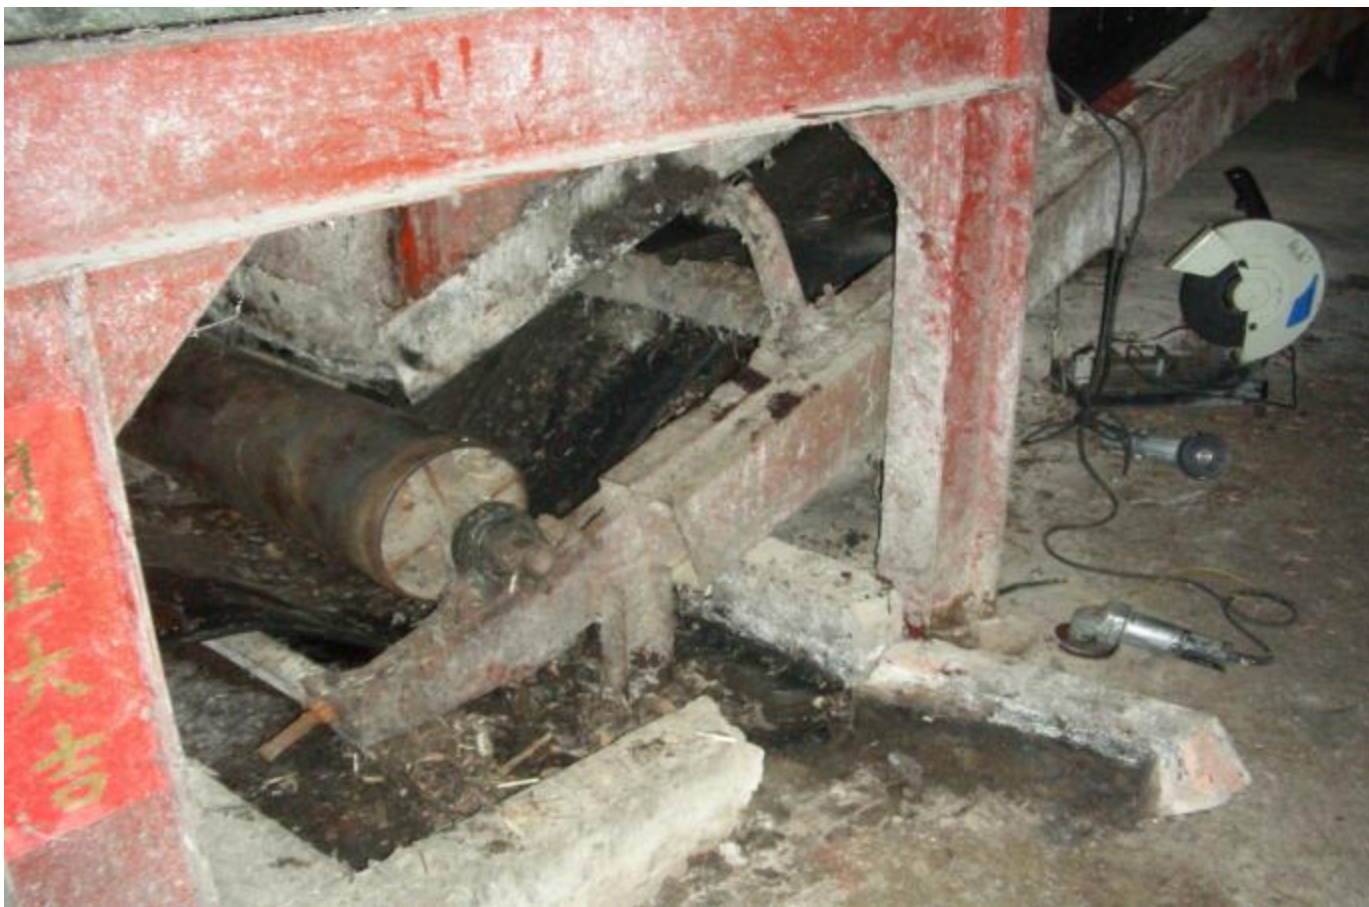
# 從事輸送帶清理發生捲夾死亡

0君巡視現場時發現混合機前輸送帶下方尾輪有沾黏果菜殘渣，未停止輸送帶運轉情況下，蹲下欲清理沾黏在輸送帶上之果菜殘渣。

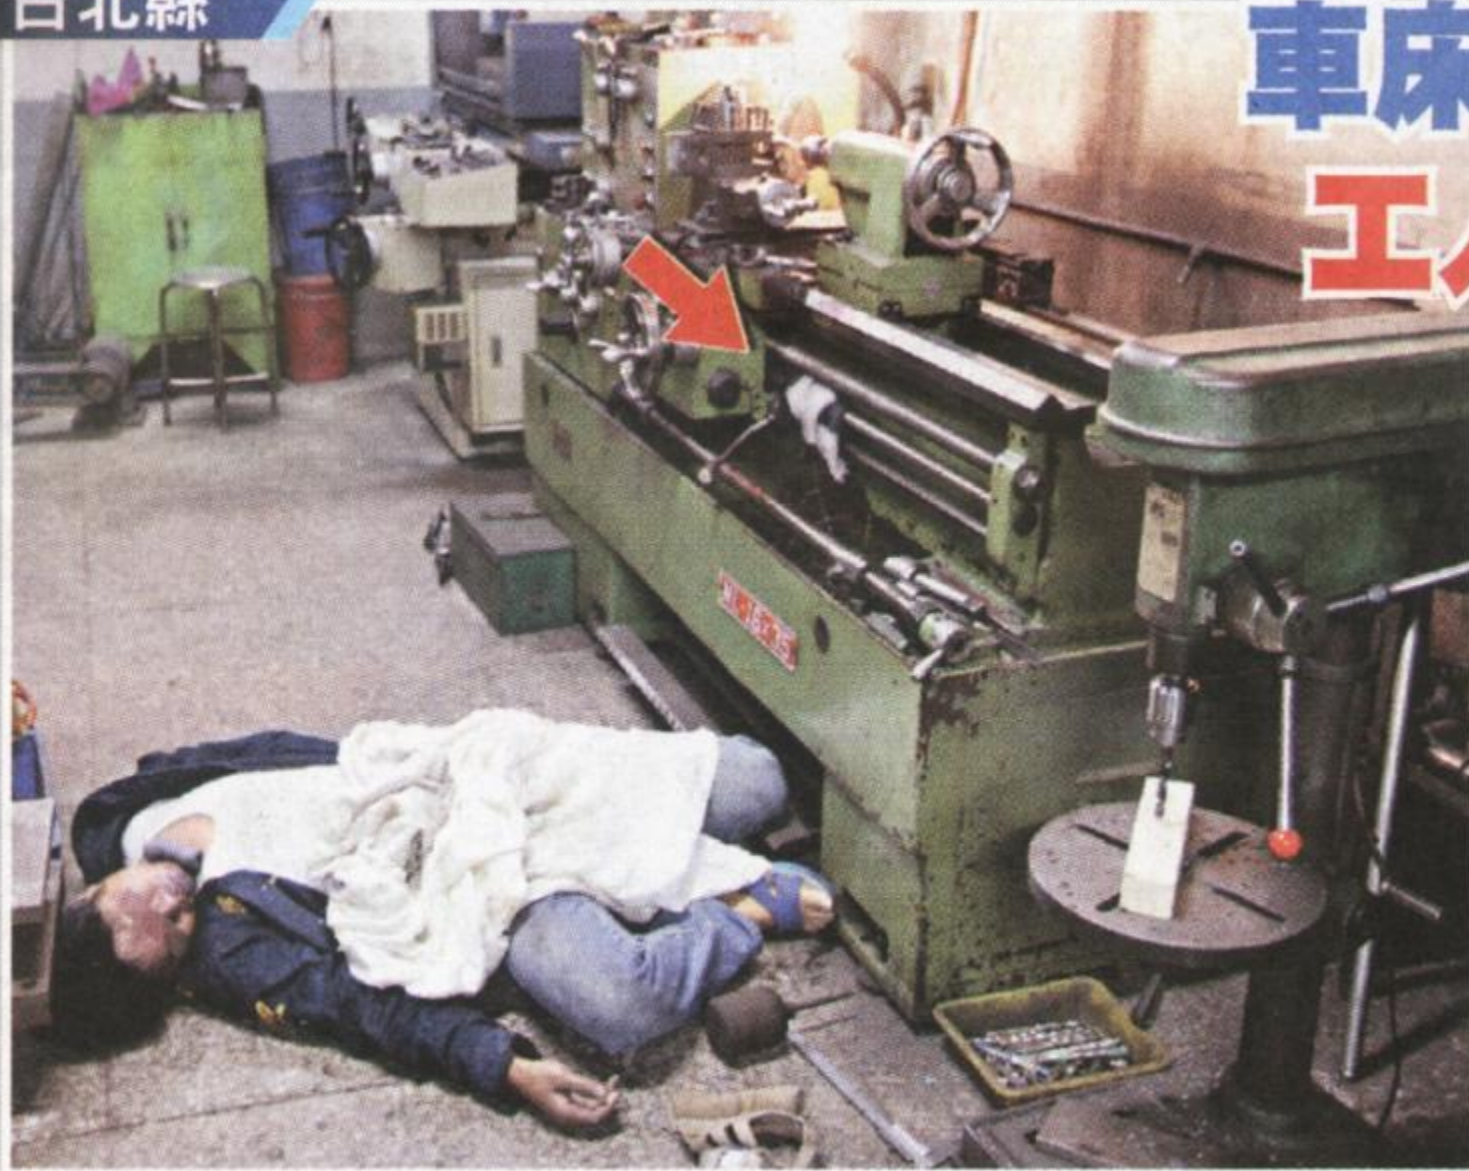
## 車床捲圍巾 工人遭勒斃

北縣樹林市工人鍾德偉（40歲），昨在操作車床機具時，不料他因天冷多加一件圍巾，結果圍巾被捲入車床傳動軸內（箭頭處）而將他勒斃（圖），直到晚間7時許，老闆娘回到工廠見他倒臥在機器旁，叫丈夫查看才發現他已無生命跡象。

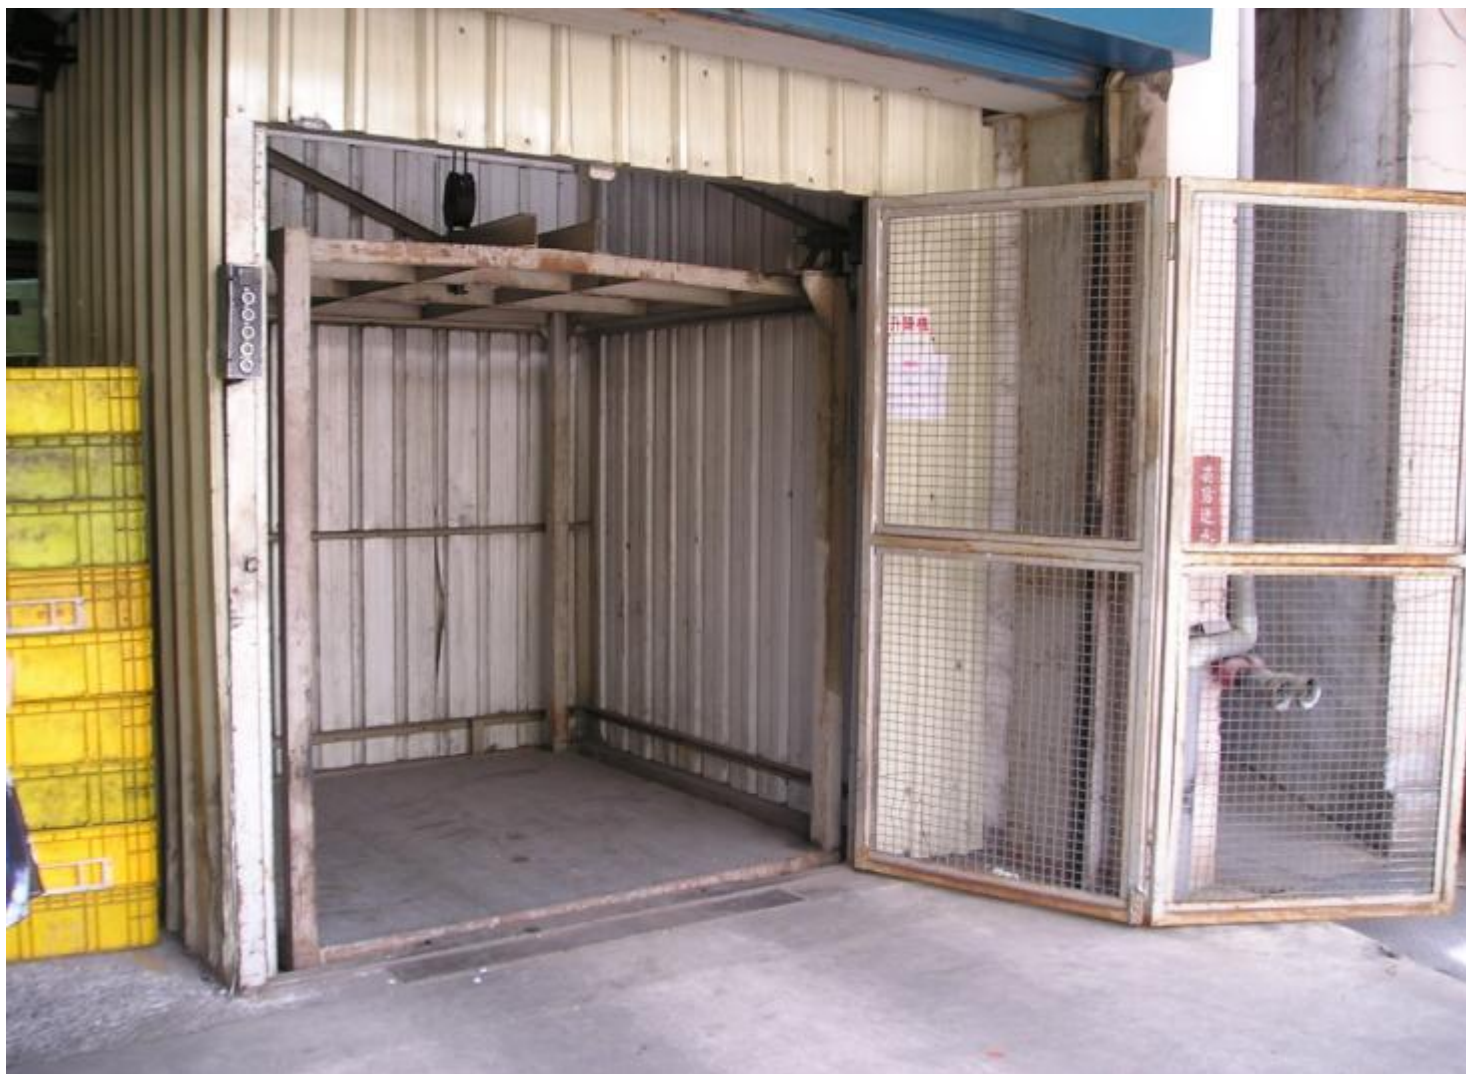
未裝置構造堅固平滑之門(升降機無內門)。

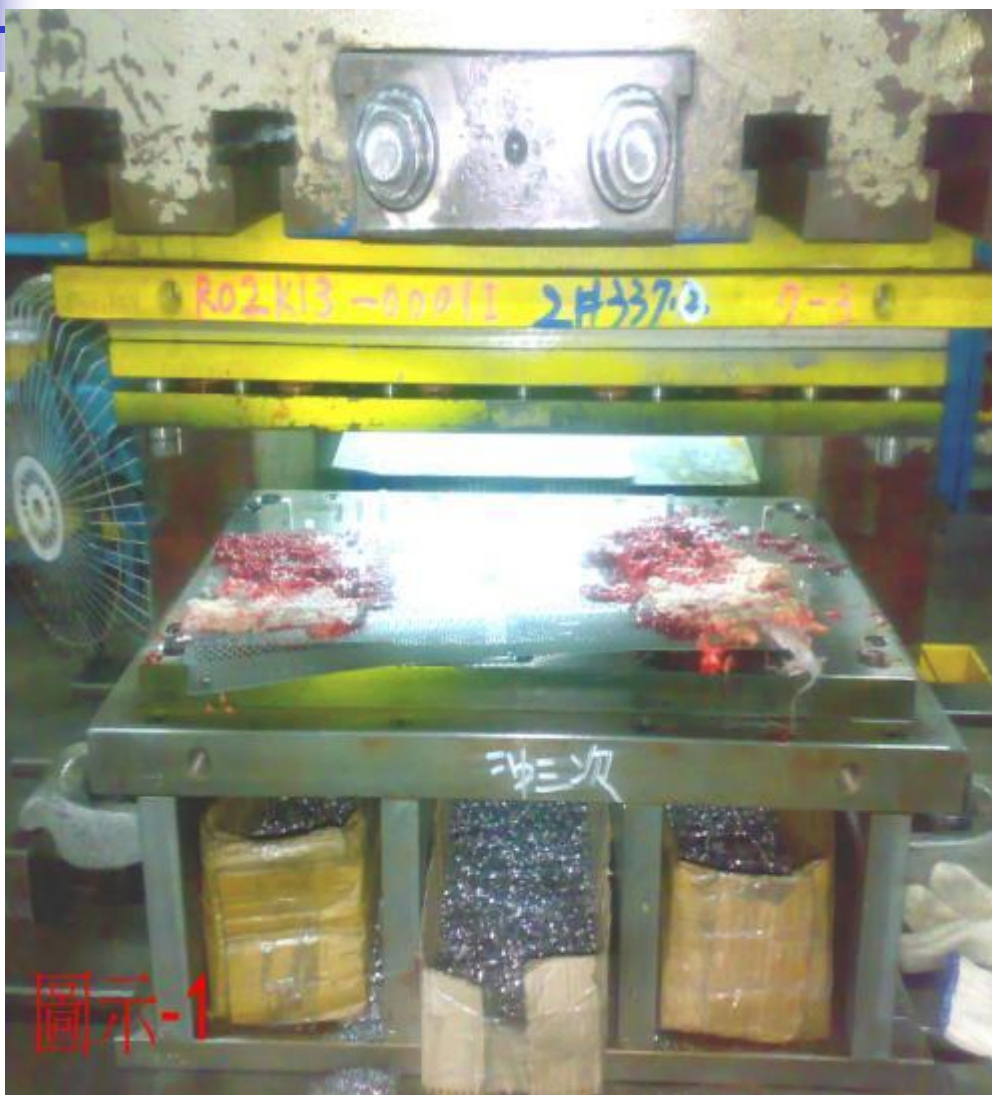
罹災者以雙手取料時，因沖床內電磁閥突然故障致離合器無法作動，上模滑塊產生連沖現象，使罹災者雙手手腕處壓碎而遭截肢。

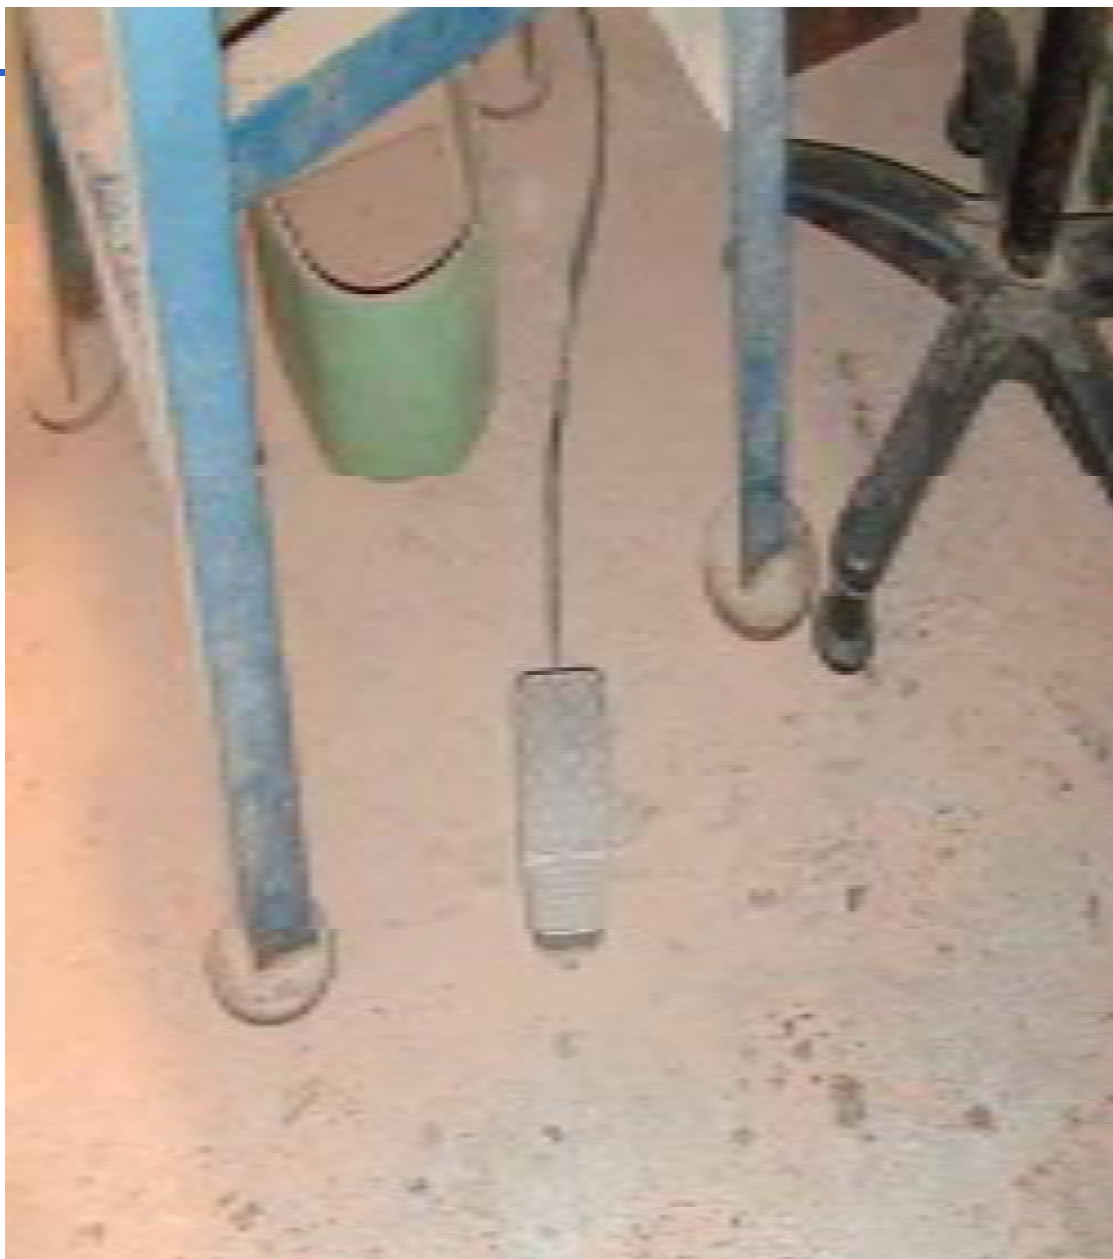
腳踏開關  
——誤啟動

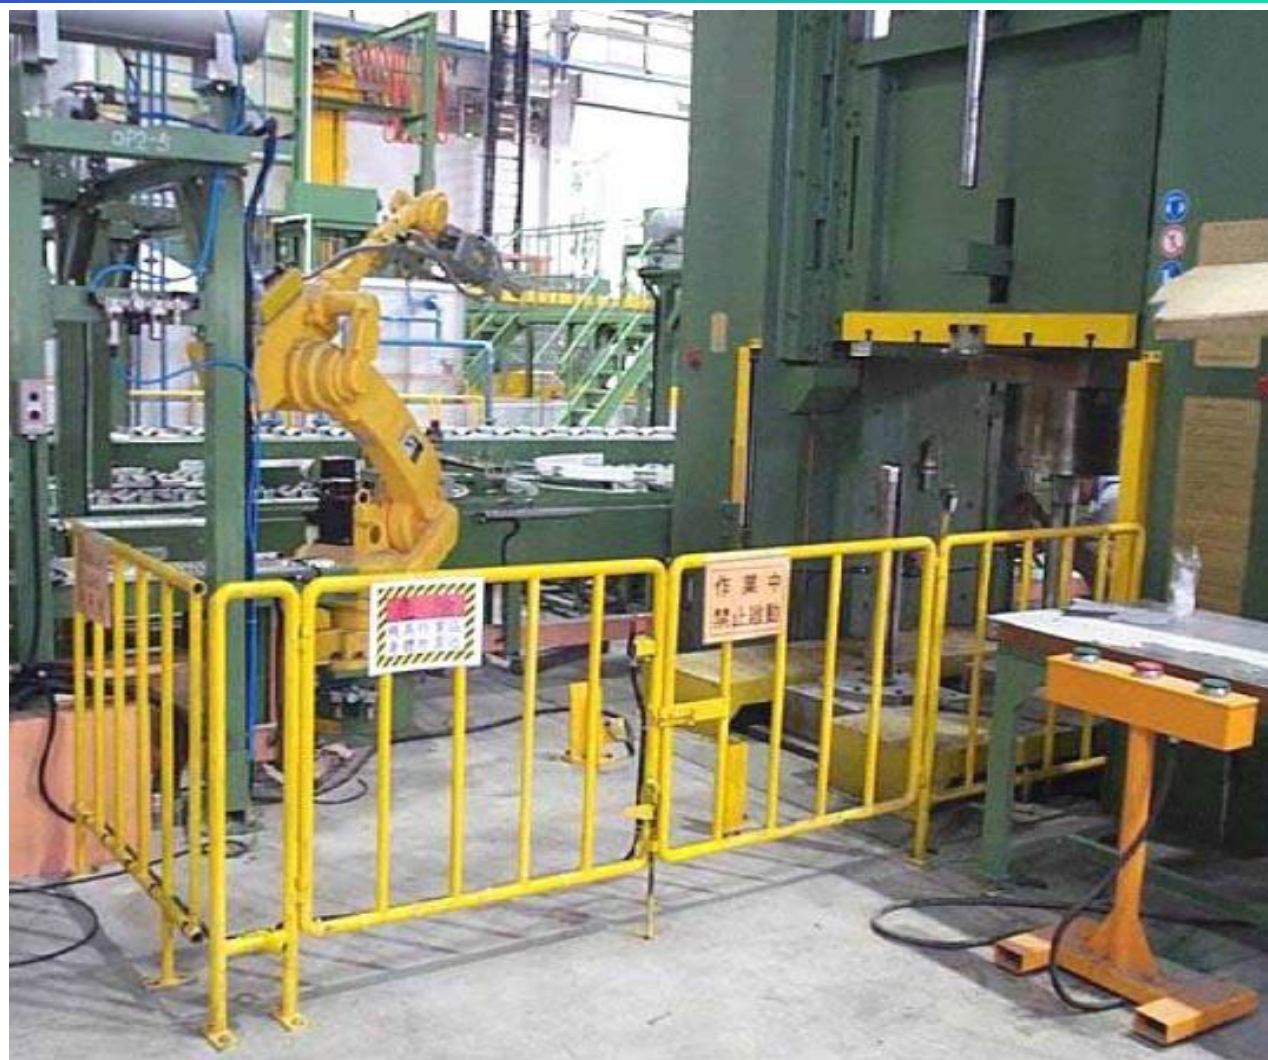
# 機器人之互鎖迴路

- 互鎖裝置係指機械式、電子式、或其他可防止機器人在安全防護系統未啟動時會作用的裝置
- 在工作區域外裝置安全門或其他裝置，與之產生互鎖迴路，當人員闖入工作區域時，安全裝置被開啟，則機器人會自動停止運作。
- 不可隨意將互鎖裝置關掉，除了遇有維修、檢驗、或測試等特殊情況，且有專人在工作區域外監控下，方可關掉互鎖裝置進行之。
