# 感電危害及預防

蘇文源

## 感電危害預防實務

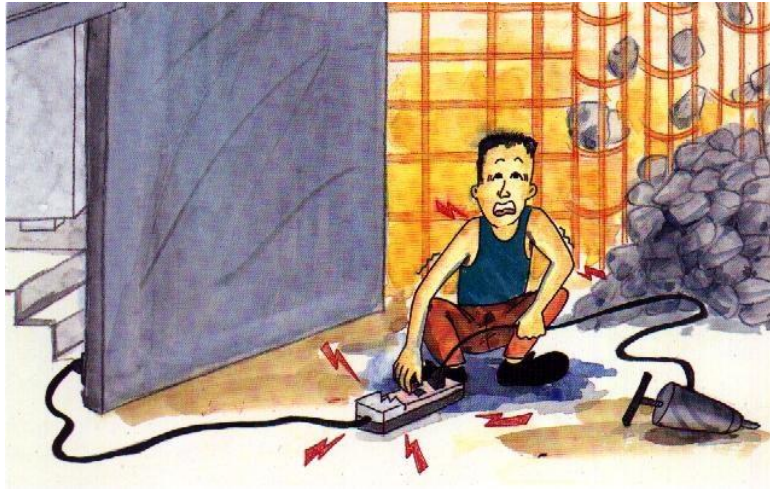
插座外殼破損而碰觸帶電端子

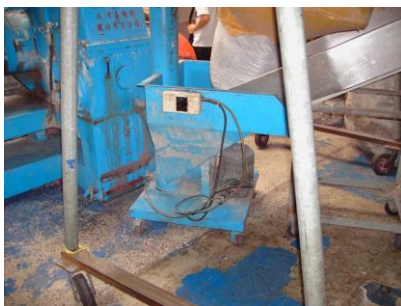
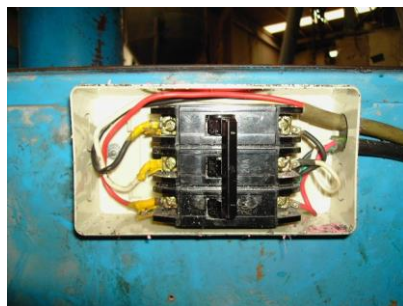
無熔絲開關裸露帶電部

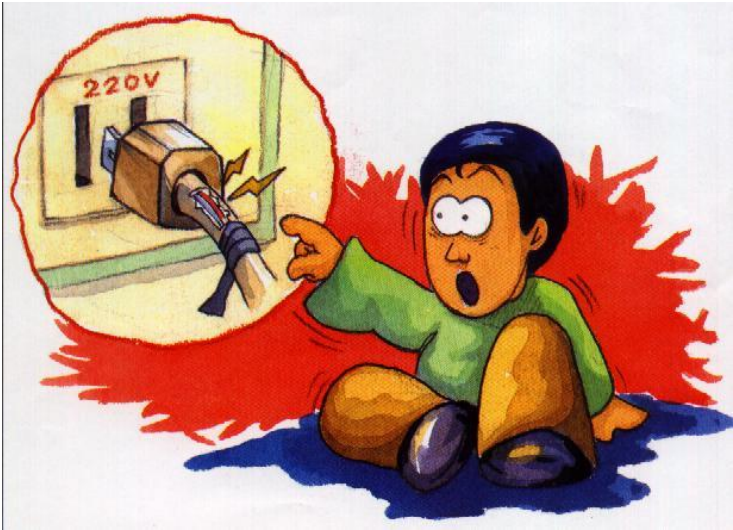
插頭電線破損而碰觸裸露電線

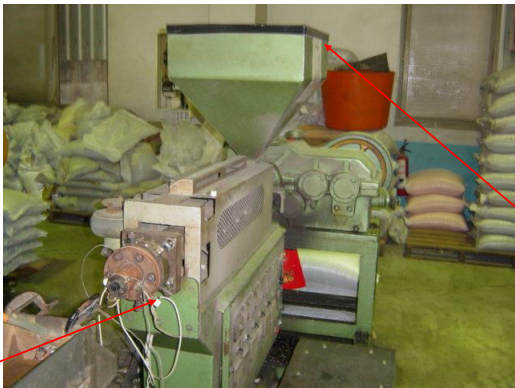
加熱器機台感電災害案例

加料斗（目前  
在邊緣加  
裝黑色橡  
膠）

加熱器主要  
裸露帶電部  
份（目前加  
磁蓋）

塑膠押出機漏電之感電職災

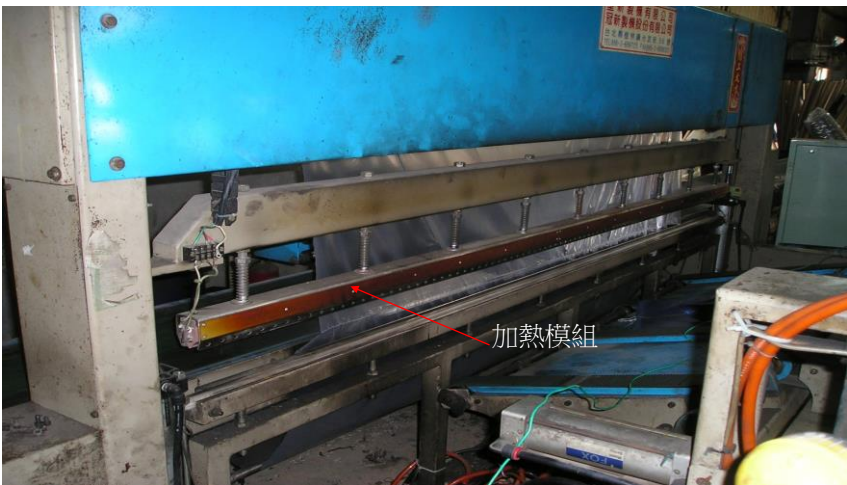
加熱器機台感電災害案例

加熱模組

包裝機後緣之加熱模組漏電

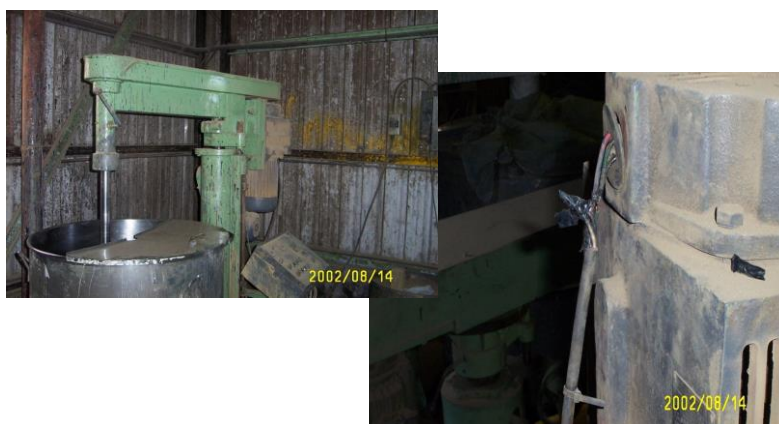
## 電線接續點包紮不良感電事故

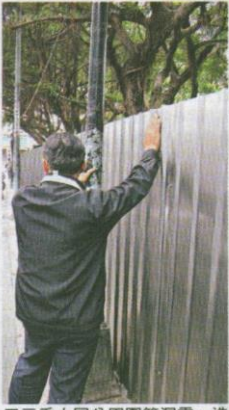
■三重大同公園圍籬漏電，造成民眾意外觸電。圖為案發時觸電模擬情況。市公所提供

三重市公所自知理虧，已先行致贈一萬二千元慰問金。原來市公所為整修大同公園，在農曆年後發包，先施打基樁後，再用鐵皮把四周圍起來，但就在打基樁過程中，二條基樁不小心穿破路燈電纜線，因為在白天施工，路燈沒有開啟，施工的工人不知基樁會導電電人。

三重市公所的路燈維護承包商發現漏電元兇是路燈電纜線，而基樁穿破的電纜線離觸電點有一百多公尺，所幸高姓攤商離觸電點有段距離，否則傷害會更大。市公所除先發放一萬二千元慰問金外，已要求承包商立即改善，避免類似電人事件再度發生。

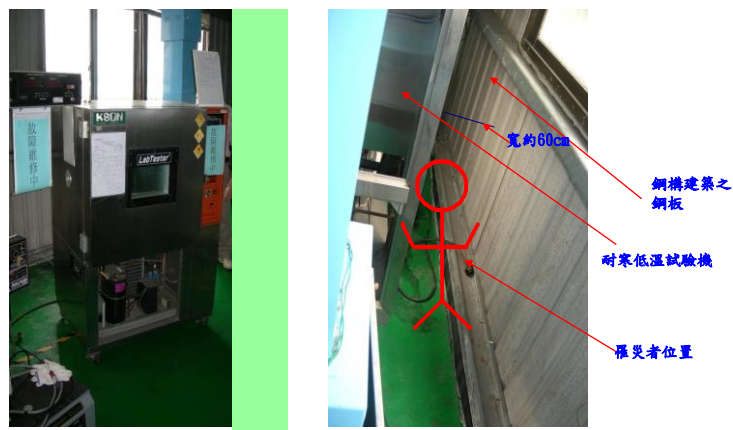
# 火線與接地線反接案例

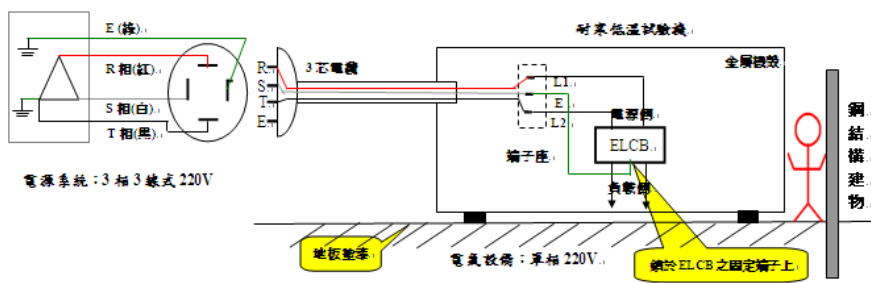
# 試驗機電源接線電路示意圖

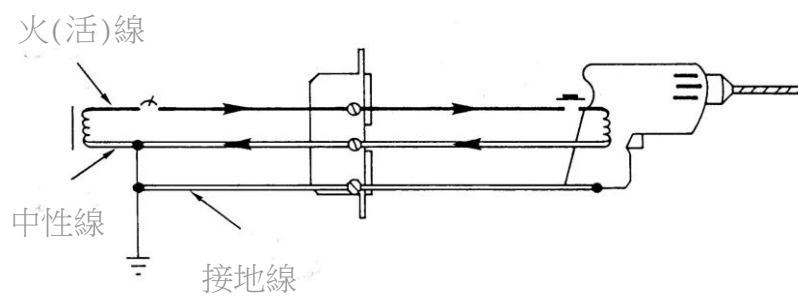
線路極性正確

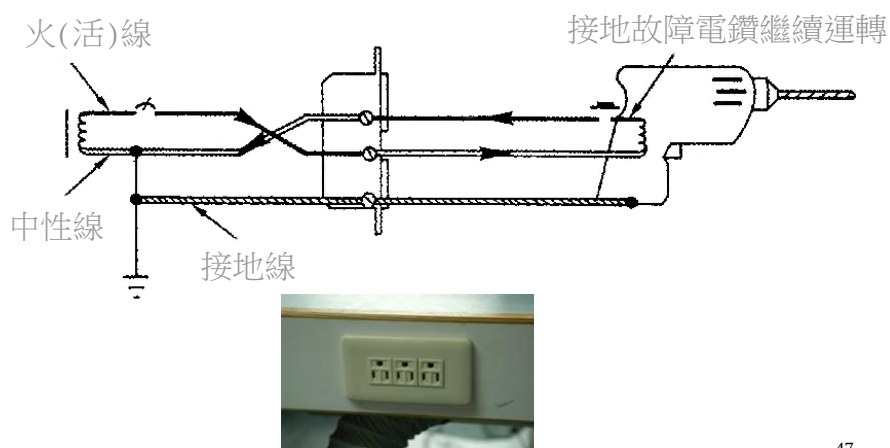
## 火線與中性線反接

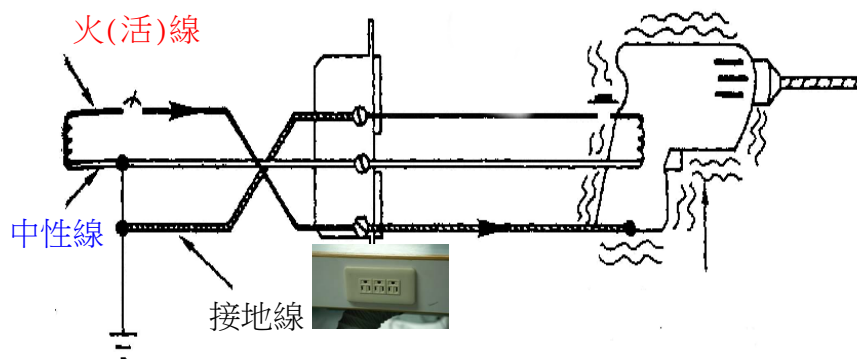
## 火線與接地線反接

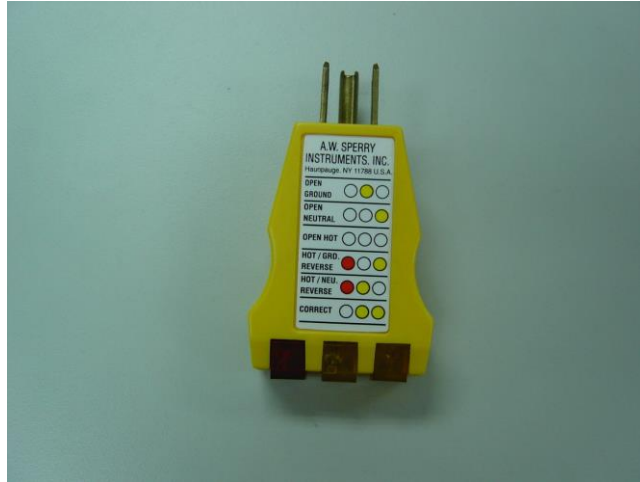
## 配線測試器

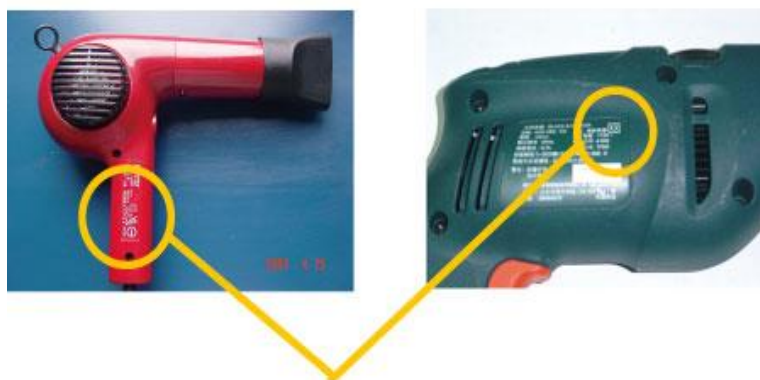
## 採用加強保護之雙重絕緣電器設備

雙重絕緣標誌”回”

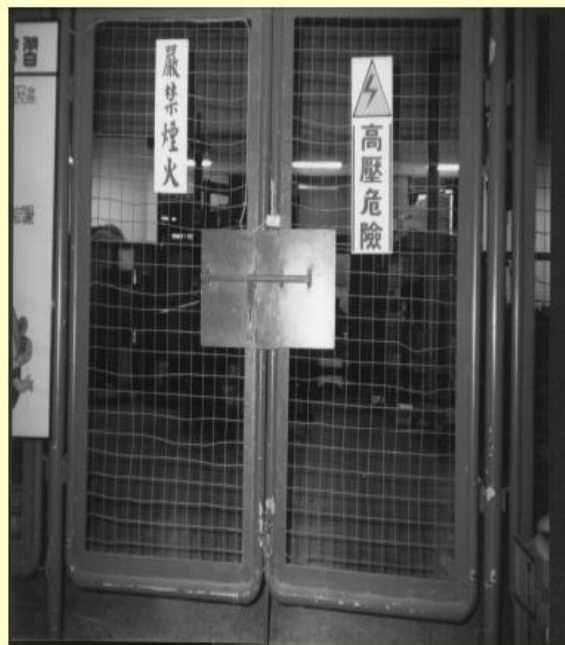
高壓試驗場以鐵網圍住並標示警告

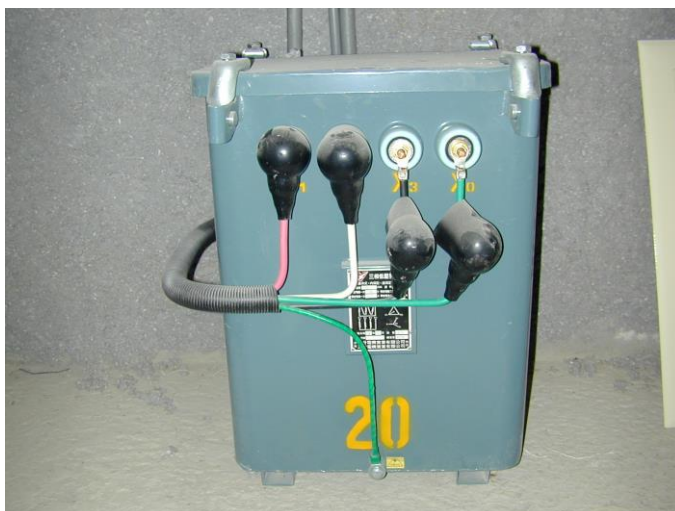
變壓器帶電部份隔離保護

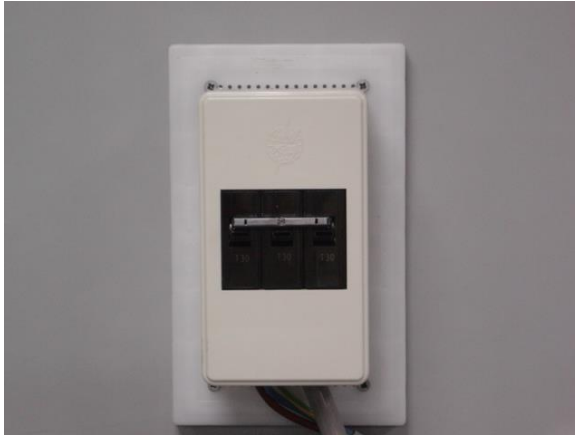
## 開關帶電部份隔離保護

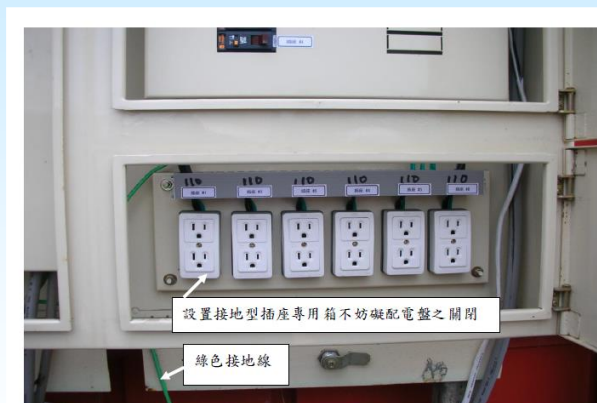
配（分）電盤、箱設置插座專用箱、標示使用電壓、使用接地型插座，且不妨礙箱門之開閉。

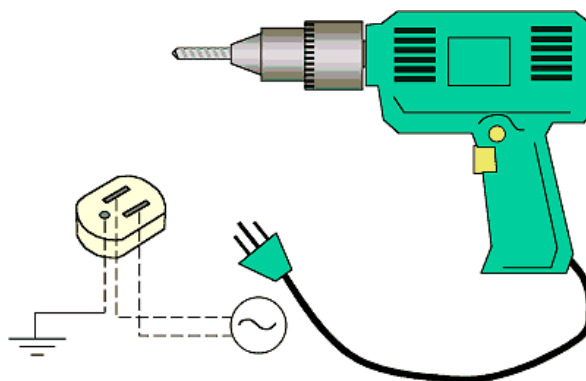
### 以電源線插頭接地

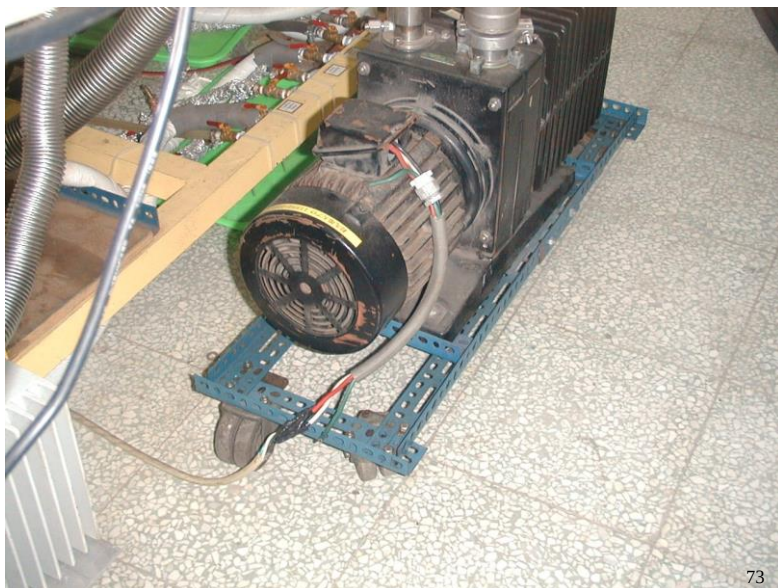
馬達未接地

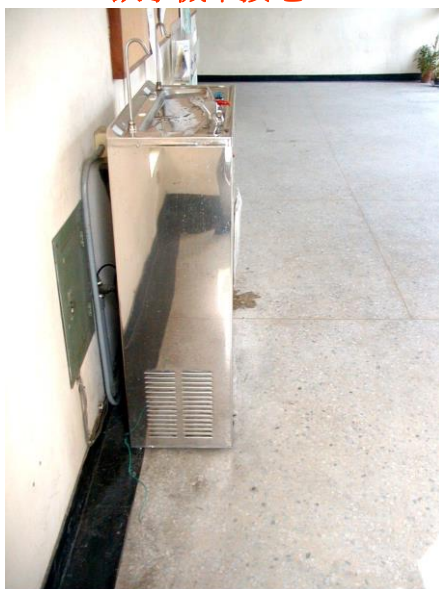
飲水機未接地

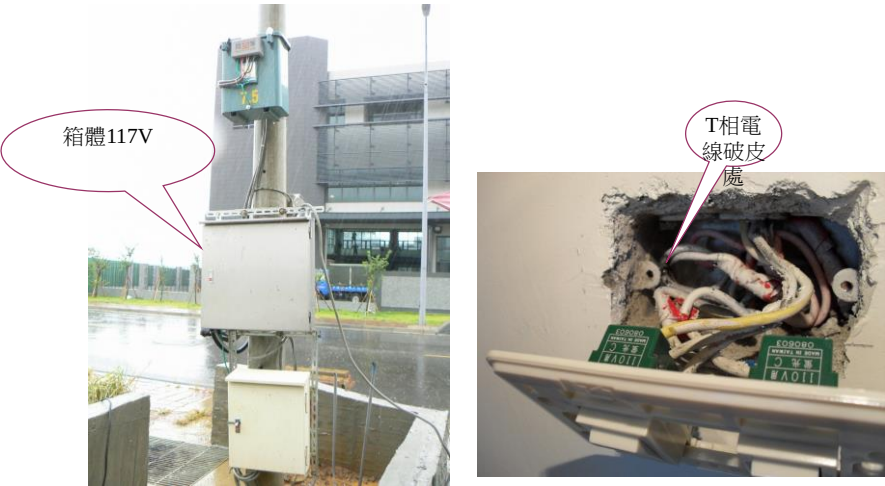
分電箱漏電

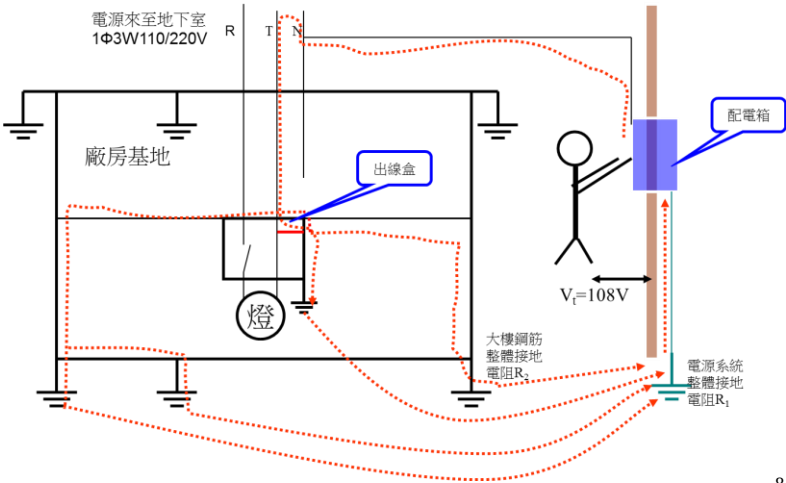
配電箱帶電原因示意圖

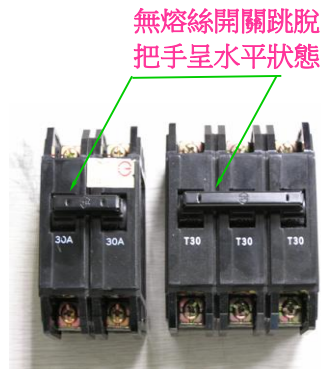
- **跳脫原因：**  
短路或用電量超過開關額定電流
- **處理步驟：**  
檢查電路是否超載使用，  
察明原因排除後再行復歸  
(Reset)

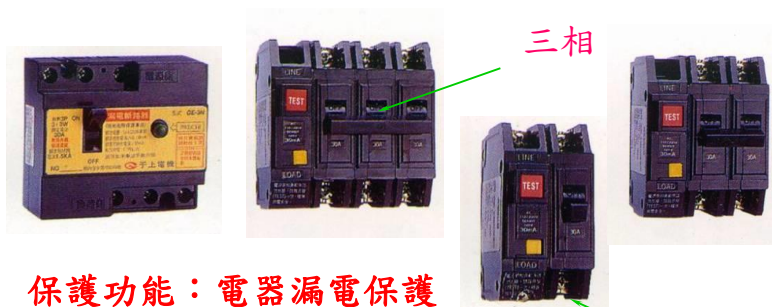
保護功能：電器漏電保護

使用場所：潮濕處所如浴室、廚房、飲水機、路燈、臨時用電及電熱水器等

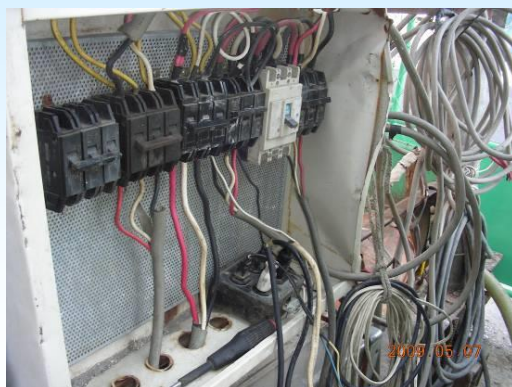
臨時分電盤未設漏電斷路器

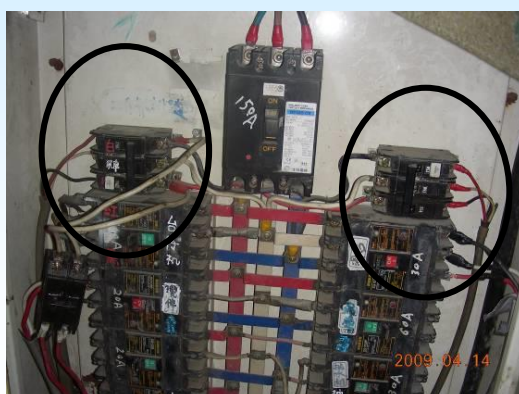
臨時分電盤用電線路跳接

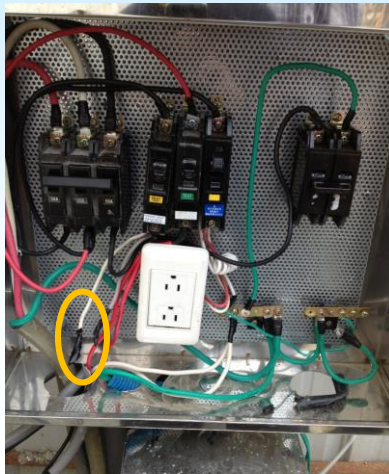
中性線未接

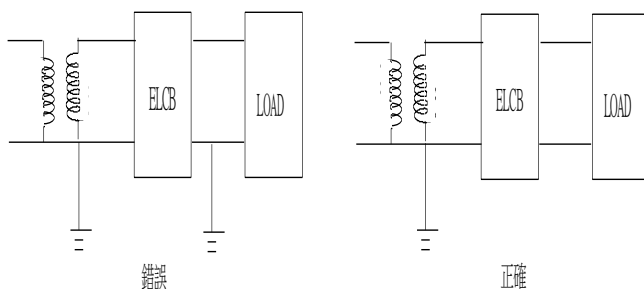
## 漏電斷路器不動作

漏電斷路器負載側之線路“再接地”

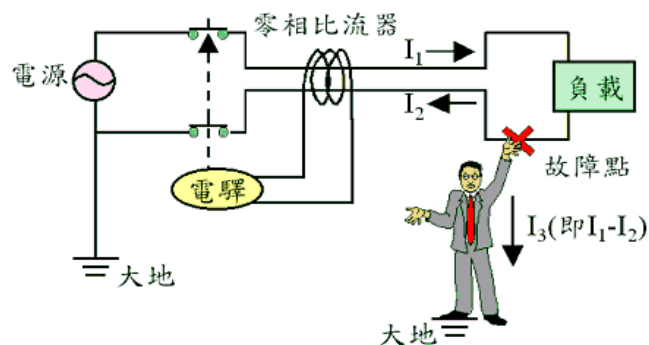
### 漏電斷路器動作說明

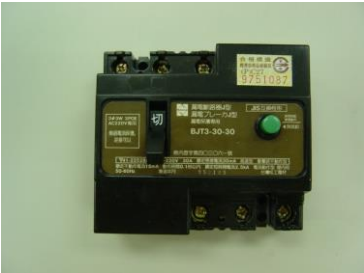
依保護目的分類

接地故障保護專用

接地故障保護與過負載保護  
及短路保護兼用

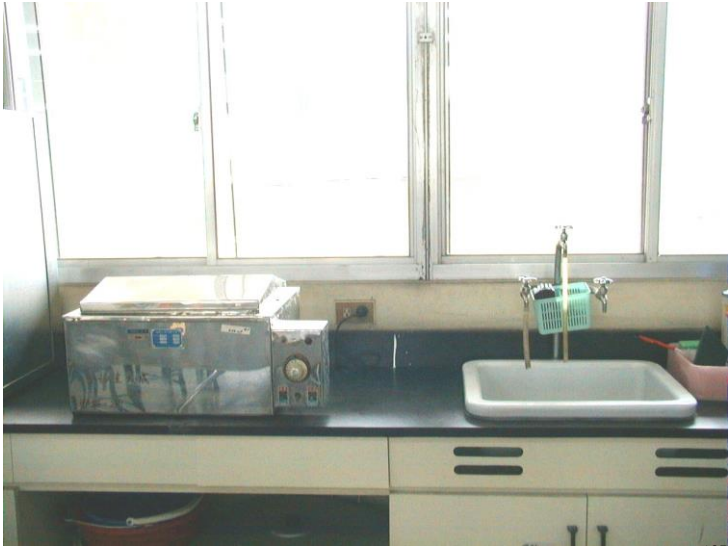
水槽附近插座分路應裝漏電斷路器

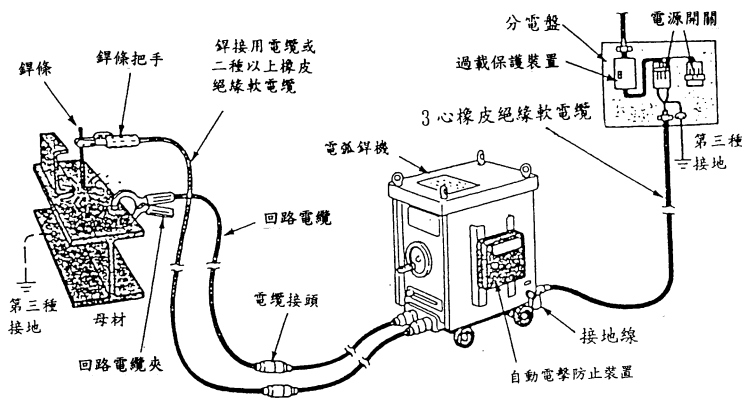
交流電銲機之構成及連接

- ※一次側（電源側）應裝置漏電斷路器。
- ※金屬外殼應接地。
- ※應裝置自動電擊防止裝置。
- ※一次側及二次側（負載側）之電纜線連接，應採用螺栓等方式鎖緊連接，連接處外加絕緣防護套。

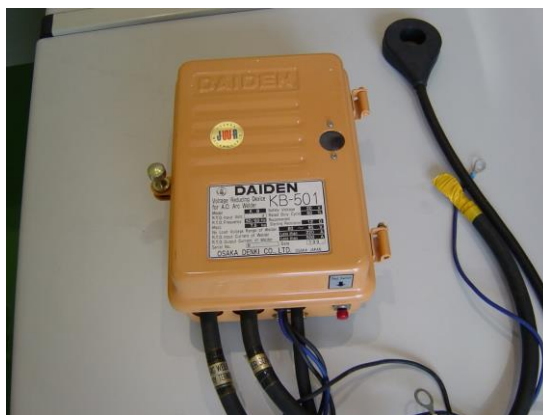
### 自動電擊防止裝置

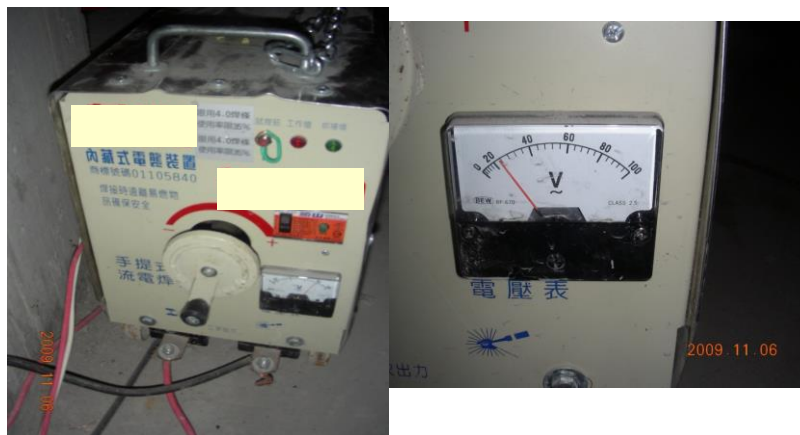
## 內藏式自動電擊防止裝置 (附電壓表)

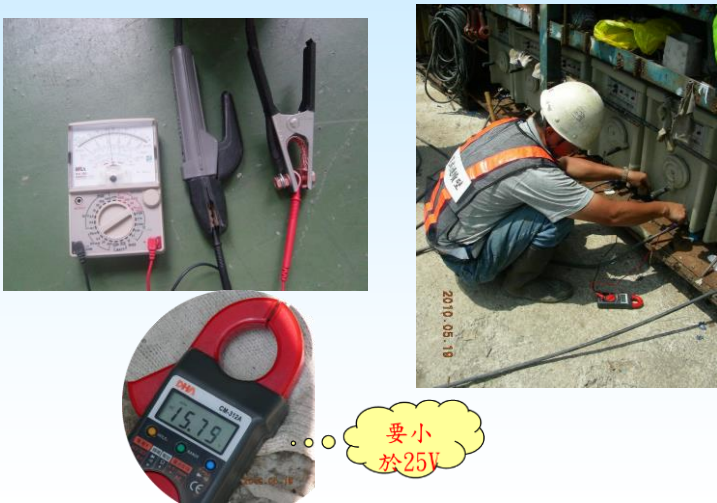
安全電壓測試例

- 簡易：按下測試按鈕
- 實際測試
  - 安全電壓：25V以下
  - 啟動電阻：建議之啟動電阻 (L型 $\pm 40\%$  以內，H型 $\pm 30\%$  以內)
  - 對啟動電阻之安全試驗（增加過電壓條件）：
    - 串接電阻(L型 $3.5\Omega$ ，H型 $261\Omega$ )
    - 串接250 %建議的啟動電阻
  - 遲動時間：1.0 $\pm$ 0.3S

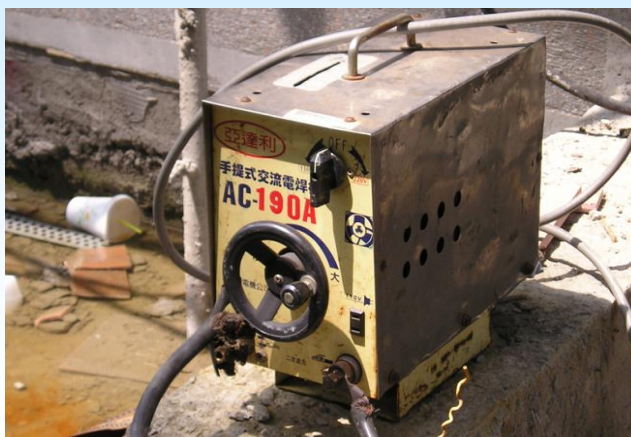
無自動電擊防止裝置

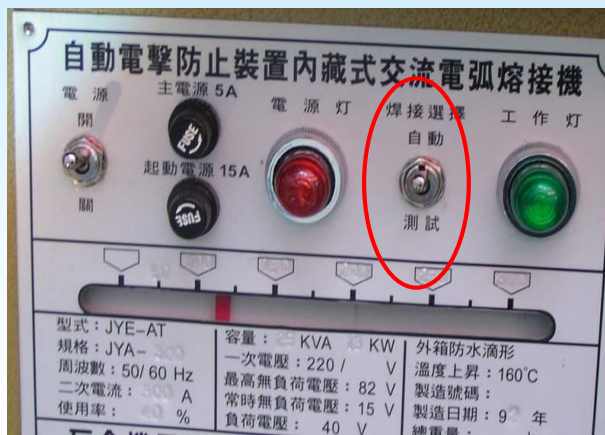
自動電擊防止裝置旁路開關

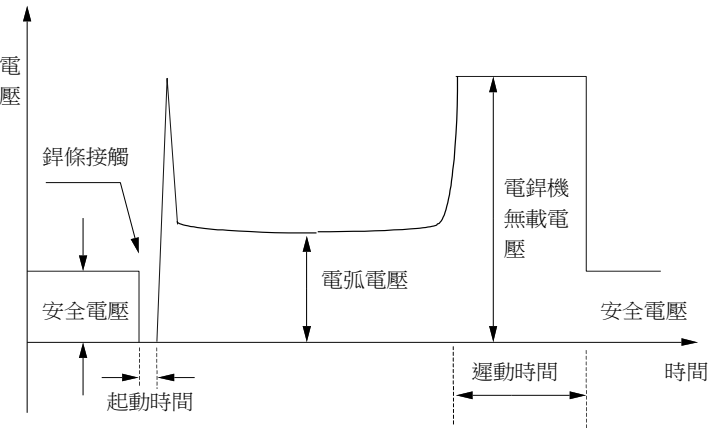
自動電擊防止裝置之動作說明

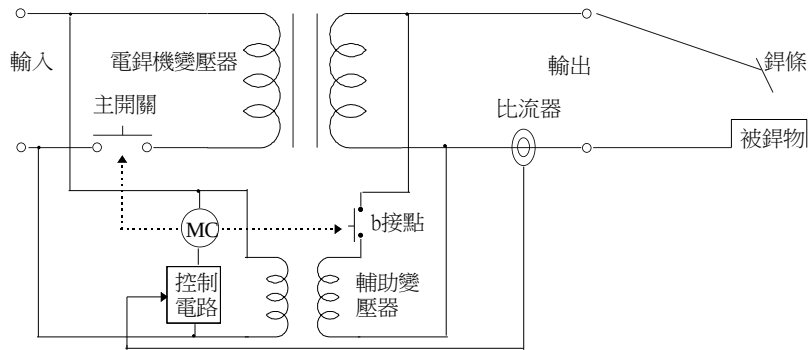
## 電流檢測型自動電擊防止裝置應用迴路

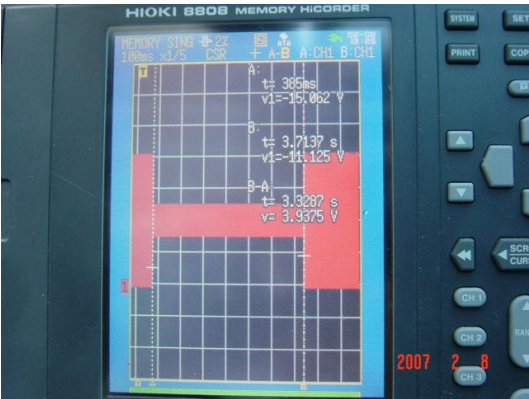
遲動時間測試例(單體測試)

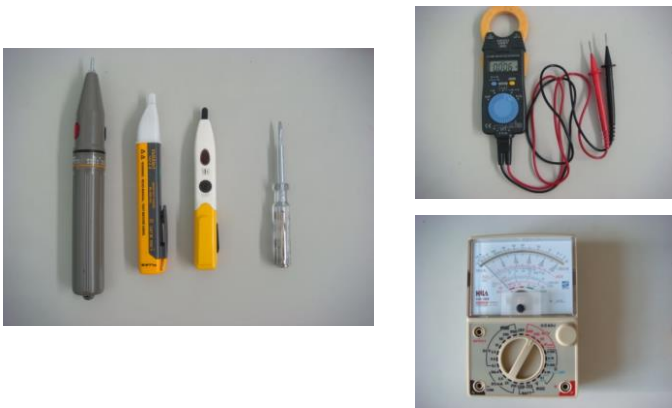
# 驗(檢)電儀器

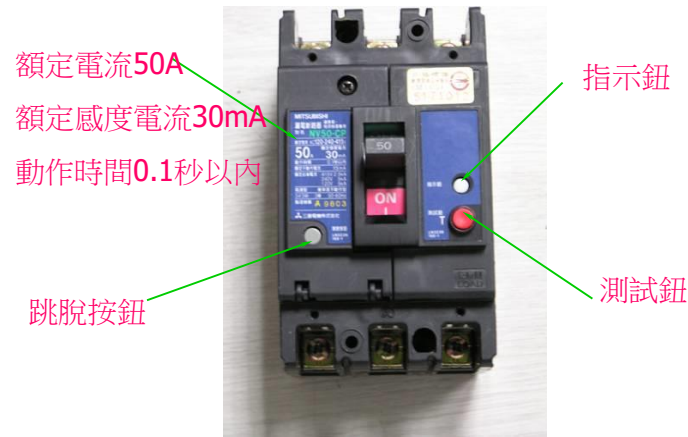
# 漏電斷路器跳脫測試
