### 感電及電氣火災危害預防

- 感電危害案例與成因
- 電氣火災案例與成因
- 用電安全實務

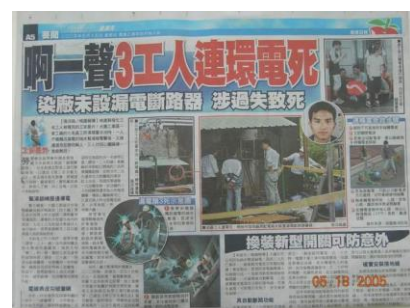
馬達電源線破皮漏電

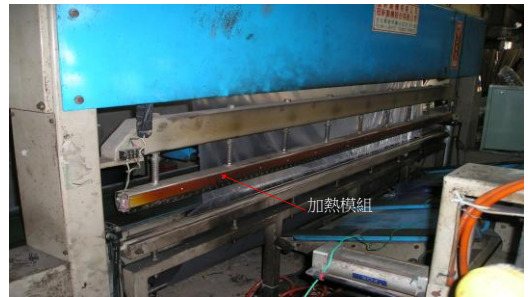
加熱模組

包裝機後緣之加熱模組漏電

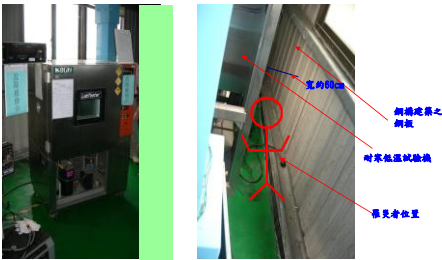
火線與接地線反接案例

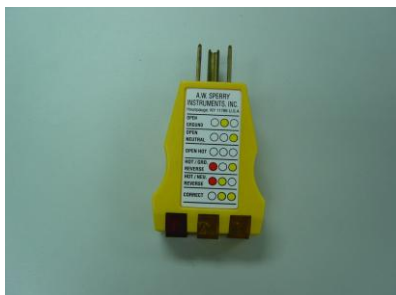
配線測試器

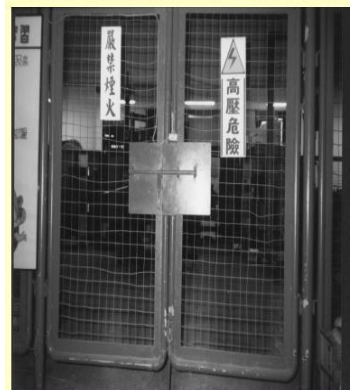
## 高壓試驗場以鐵網圍住並標示警告

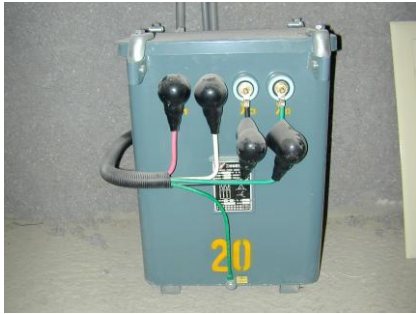
變壓器帶電部份隔離保護

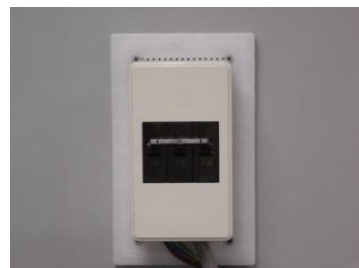
開關帶電部份隔離保護

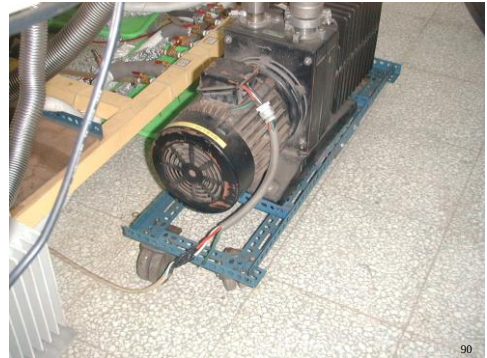
馬達未接地

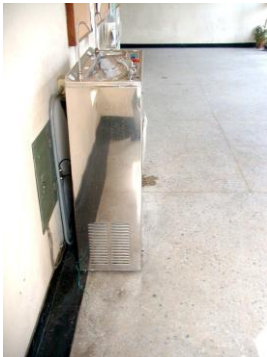
飲水機未接地

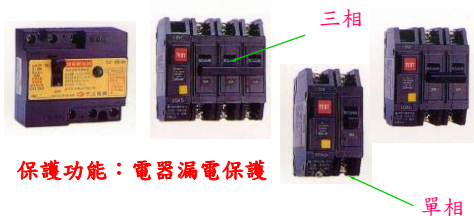
## 漏電斷路器(ELCB、RCD、GFCI)

保護功能：電器漏電保護

使用場所：潮濕處所如浴室、廚房、飲水機、路燈、臨時用電及電熱水器等

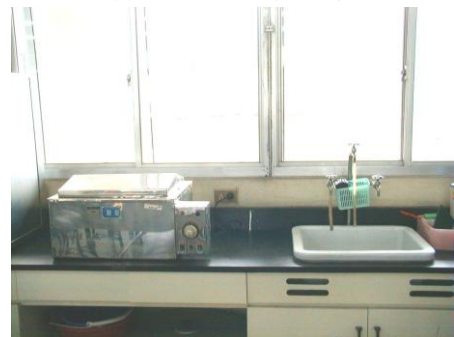
### 水槽附近插座分路應裝漏電斷路器

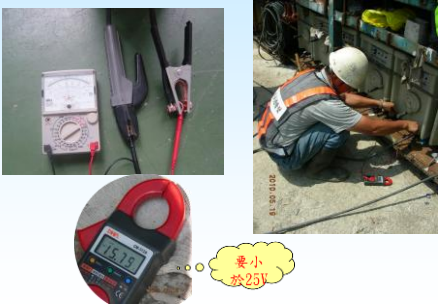
安全電壓測試例

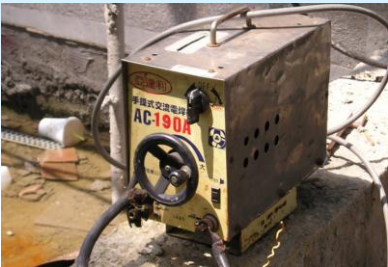
交流電焊機常見錯誤樣態  
無自動電擊防止裝置

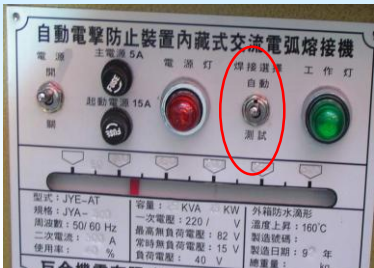
自動電擊防止裝置旁路開關

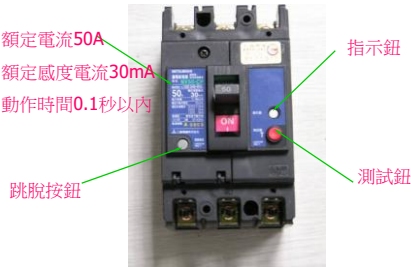
漏電斷路器跳脫測試
