墜落、倒塌崩塌、物體飛落等災害預防

營造職災分析 >>> 歷年重大職災統計

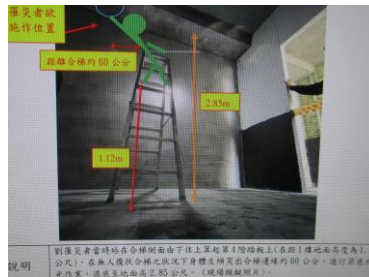
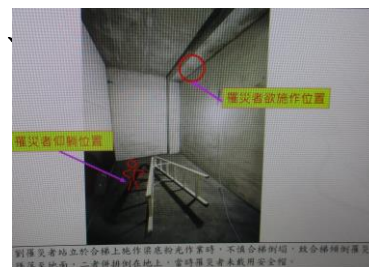
災害發生於111年12月10日11時許。當天8時許，邵員及所僱勞工邵員1、邵員2及罹災者劉罹災者至本工程工地現場，即至設備間施作梁、柱粉光作業，10時許邵員離開工地去買手工具，劉罹災者隨後離開回家一趟，邵員2及邵員1繼續進行粉光作業，約半小時後劉罹災者回來至設備間做最後一次粉光收尾，邵員2及邵員1至設備間外面繼續進行梁、柱粉光作業，11時許邵員買手工具回來至工地現場，與邵員2、邵員1站在設備間外面講話，突然聽到設備間傳來「碰」一聲，邵員1立刻至設備間查看，發現合梯倒在地上且劉罹災者仰躺在合梯旁邊地面，當時劉罹災者還有意識，邵員立刻開車將劉罹災者送往衛生福利部○○旅遊醫院，因顱內出血再轉院至○○枋寮醫院急救，延至111年12月15日9時17分死亡。

(一)直接原因：罹災者站立於距地面高度約1.12公尺之合梯側面上作業，因重心不穩導致合梯側向倒塌，罹災者伴隨墜落至地面，導致傷重死亡。

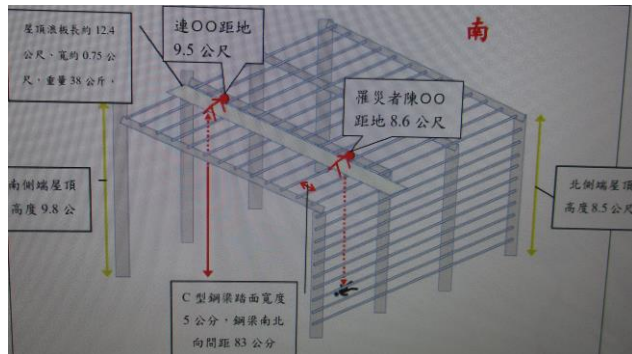
災害發生於111年6月18日8時28分許。當日約7時50分許，連○○與陳○○分別登上距地高度約9.5公尺及8.6公尺屋頂C型鋼梁處，整理前天已吊掛至該處堆疊之10片屋頂浪板，該屋頂為南高北低之斜面，連○○位於南側，陳○○位於北側，彼此相距約8公尺，約8時28分許，陳○○向連○○喊：「還不來拖板？」，兩人便彎腰準備合力將第一片浪板抬起時，此時連○○卻遲遲沒等到陳○○喊叫確認口令，轉頭一看才發現陳○○已經墜落至地面，便急忙前往查看，發現陳○○側躺在地上不動，頭部有撞擊流血且稍微變形，傷勢嚴重，自行開車將其送往○○醫療財團法人柳營○○醫院急救，於111年6月18日12時53分仍傷重死亡。

- (一) 直接原因：罹災者自距地8.6公尺高屋頂C型鋼梁墜落至地面，導致傷重死亡。
- (二) 間接原因：對於高度8.6公尺之屋頂、鋼梁場所作業，未於該處設置護欄、護蓋或安全網等防護設備。
- (三) 基本原因：本工程未於施工規劃階段實施風險評估，致力防止此等工程施工時，發生職業災害。

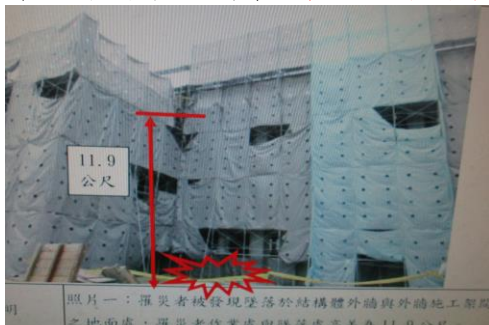
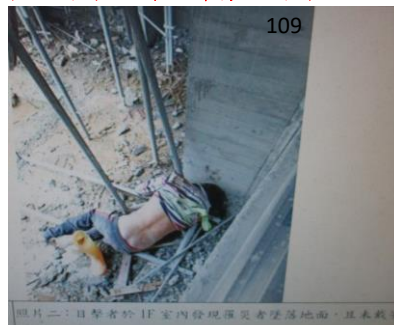
從事模板組立作業發生墜落致死

- 原因分析：雇主使勞工連○○於距地面高11.9公尺之4樓樓板開口部分從事模板鐵件鎖固作業時，因現場未指派模板支撐作業主管，未使勞工戴用安全帽，且未於該開口部分設置護欄、護蓋或安全網等防護設備，造成勞工連○○自樓板邊緣開口部分墜落至地面，導致傷重死亡。
- (一) 直接原因：罹災者自距地面11.9公尺高之4樓樓板開口部分墜落，導致傷重死亡。
- (二) 間接原因：不安全狀況
 1. 對於進入營繕工程作業場所作業人員，未提供適當安全帽並使其正確戴用。
 2. 對於高度11.9公尺之4樓樓板開口部分等場所作業，未於該處設置護欄、護蓋或安全網等防護設備。
 3. 對於模板支撐組配作業，未指派模板支撐作業主管於作業現場指揮勞工作業。

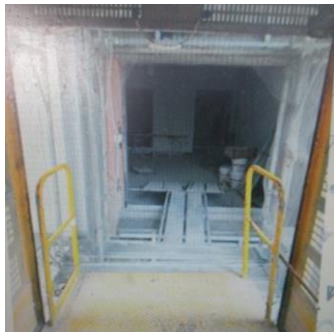
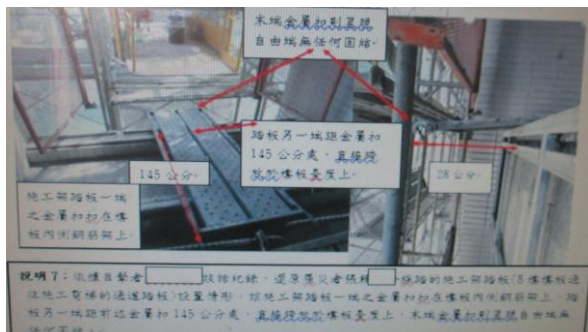
從事環境清潔作業發生墜落、滾落致死

- 發生經過：由7樓搭乘施工電梯到8樓要帶領罹災者張賴○○及其同事至1樓重新分配工作，**施工電梯抵達8樓後罹災者張賴○○與其同事隨即便進入施工電梯**，罹災者張賴○○在進入施工電梯過程，**施工電梯操作人員范姜○○目擊罹災者張賴○○採踏之施工架通道踏板(8樓通往施工電梯之踏板)翻落至7樓外牆內側施工架通道踏板上**，同時罹災者張賴○○**背向翻落之踏板由8樓樓板與外牆內側施工架通道踏板間開口滾落撞擊7樓外牆外側施工架通道踏板上**，接者往外側翻墜落至1樓施工電梯井內，**工地人員9時43分通報119**，9時47分救護及警消人員抵達，現場確認死亡。
- 原因分析：
 - (一)直接原因：罹災者張賴○○**自距地28公尺高處墜落、滾落致死**。
 - (二)間接原因：工作場所之通道**未保持不致使勞工滾落等之安全狀態**，或採取必要之預防措施。

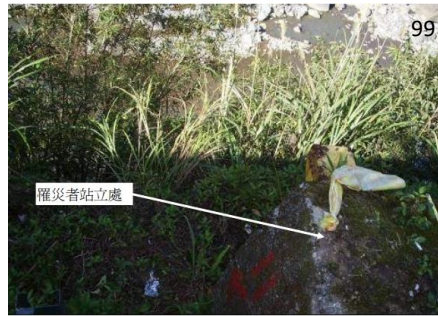
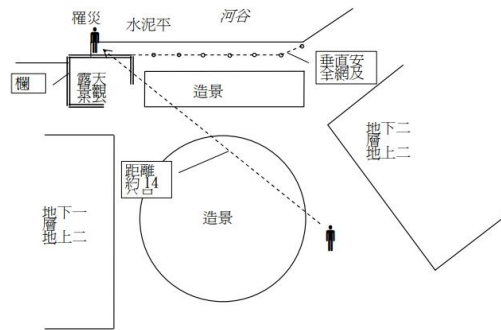
從事測量作業墜落致死

研判災害原因為罹災者跨越欄杆(欄杆高度 100 公分)，手持箱尺站在欄杆外水泥平台開口邊緣(平台寬約 75 公分)，因未使用安全帶、安全帽且站立處濕滑(當天早上曾下雨，站立處有青苔)，身體移動時重心不穩失去平衡，墜落河床致死。

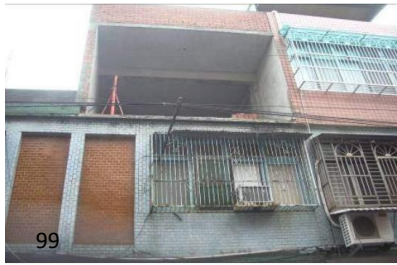
捲揚機於3樓位置

研判災害原因罹災者○○○獨自在工地3樓開口邊緣使用捲揚機將工地廢棄物吊掛至1樓時，○○○手握捲揚機開關，又需身體往前注意吊掛情形，當吊掛物下降中，因吊掛物之重量及捲揚機基座未予固定，造成捲揚機基座傾倒，○○○又未使用安全帶，不慎隨捲揚機上方之馬達及附屬構件，自約11公尺高開口墜落地面致死。

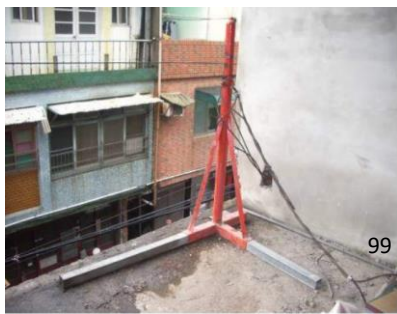
捲揚機機座位置(已扶正)

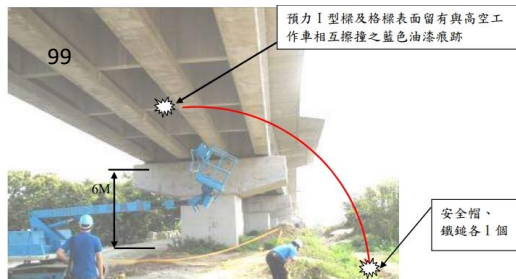
照片 模擬高空作業之工作台與預力I型樑及格柵相互碰撞之情形。

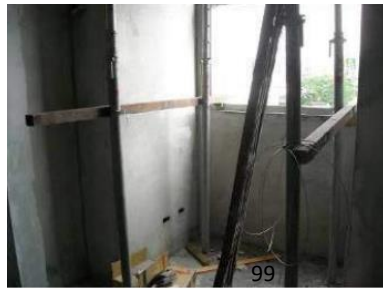
現場模擬當時搭設狀況

研判災害原因為罹災者黃○○、重傷者陳○○站在3樓窗外之臨時工作台，因支撐工作台之角材無法承載其上人員重量而發生斷裂，導致工作台木踏板坍塌，罹災者又未配戴安全帶及安全帽等防護具，致身體重心不穩失去平衡墜落，其中罹災者黃○○經送醫院急救不治死亡。

3、支持工作台之角材有顯著損及強度之裂隙

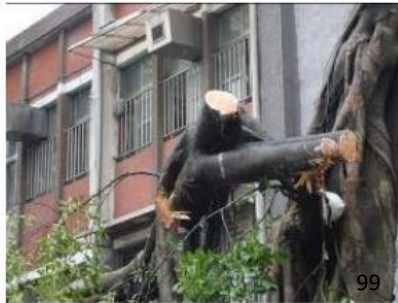
原因分析：
 (一)直接原因：**墜落**。
 (二)間接原因：
 從事2公尺以上高處作業**未使勞工正確佩戴安全帽及使用安全帶**。
 (三)基本原因：
 1、僱主未依法提供勞工從事工作及預防災變所必要之安全衛生教育訓練。
 2、僱主未依法會同勞工代表訂定工作守則。

說明：勞工未正確戴用安全帽從事樹木截枝作業，作業勞工與鋸斷之樹枝墜落地面(安全帽掛於樹枝上)，因失去保護頭部功能，造成死亡災害。

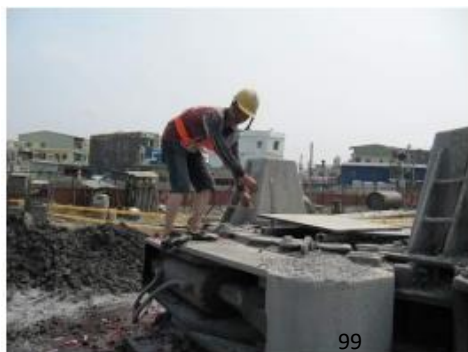
模擬災害當時罹災者側身彎腰站立於搖管機平台(鋼製)之位置

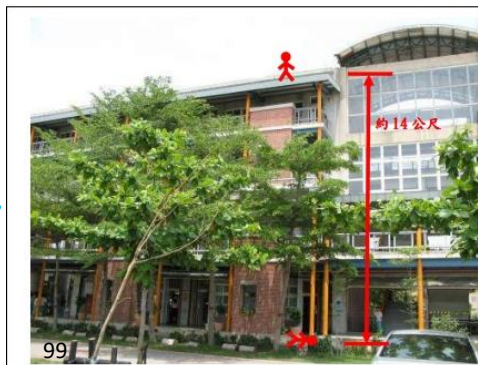
照片 1 災害發生於○○縣○○鄉○○國民小學行政大樓建築物外。

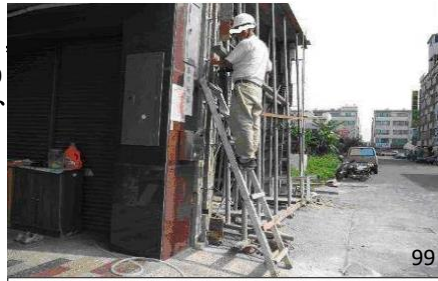
罹災者站立於距地面約110公分之移動梯，該移動梯係鋁製合梯併攏斜靠在車庫左側柱模上，從事距地面280公分之車庫左側模板鑽孔作業（照片所顯示為模擬工作當時之情形）

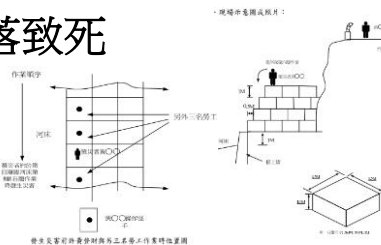
石籠邊緣未設置護欄、安全母索(紅色圈圈為罹災者的站立墜落位置)

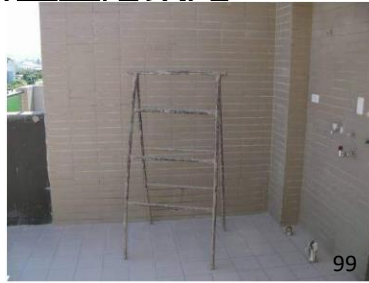
照片1 肇災合梯

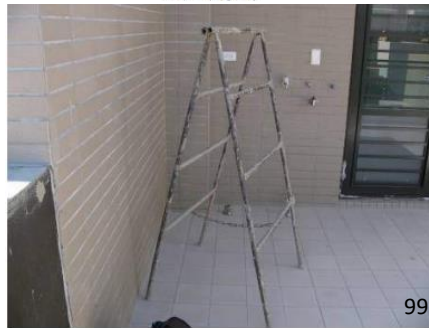
6月23日16時，罹災者到4樓露台，站在合梯上清潔牆面污漬時，因兩梯腳間未有硬質堅固之繫材扣牢，使得合梯之梯腳滑動而傾倒靠在牆面，罹災者從梯上墜落，頭部撞擊4樓露台地面，造成頭部外傷致顱內出血，經送○○醫院再轉○○醫院急救，延至9月1日11時17分不治死亡。

照片2 合梯缺固定繫材

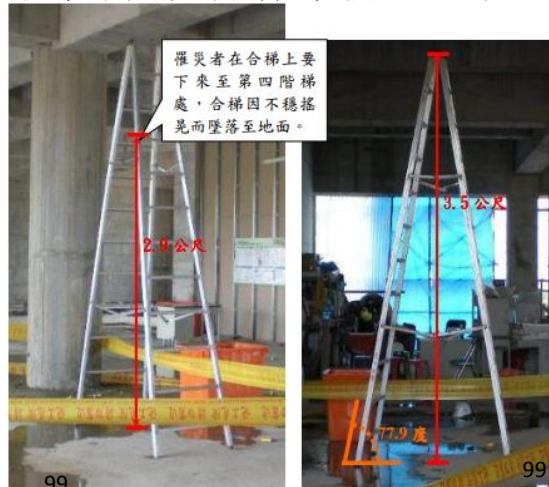
罹災者鄭○○站在合梯上進行1樓頂板預埋螺絲鐵釘剪除作業，當鄭○○在合梯上要下來至第四階梯處(由合梯頂板向下算起第四階梯，距地面高度約為2.9公尺)，合梯因不穩搖晃，使鄭○○由合梯上墜落至地面，經送醫到院前死亡。

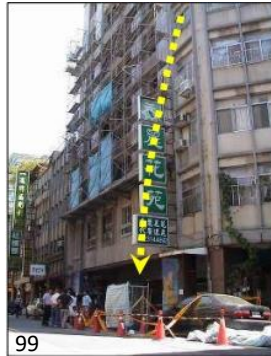
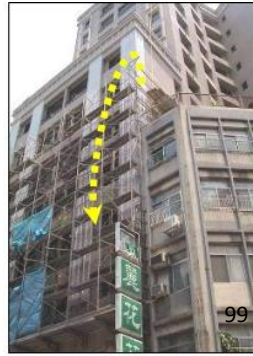
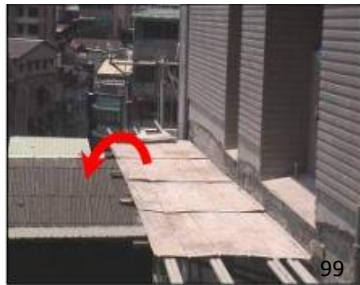
8月1日16時18分許，罹災者彭○○於B棟7樓外牆進行施工架拆除作業時，因僱主未設置安全母索並使勞工確實使用安全帶，導致罹災者自7樓外牆施工架（高度約19公尺）墜落至地面，經緊急送往國立臺灣大學醫學院附設醫院急救，於18時40分宣告不治。

說明：罹災勞工自7樓外牆施工架墜落地面。

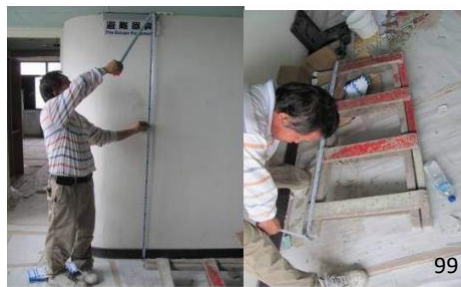
說明一 罹災者當時工作高度2.1公尺、使用之木製工作合梯1.2公尺。

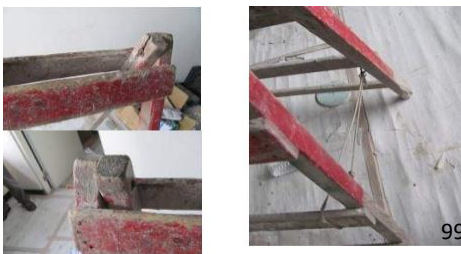
說明二 罹災者案發當時所使用之木製合梯結構明顯損壞並不符合規定。

2、對於使用之合梯，其材質不得有顯著之損傷、腐蝕等。

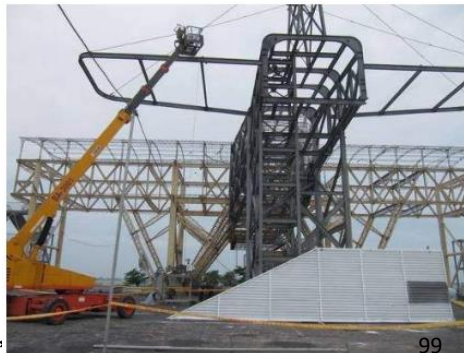
罹災者災害當時作業為飛機尾翼左側上方之2根斜拉桿之除銹油漆工作

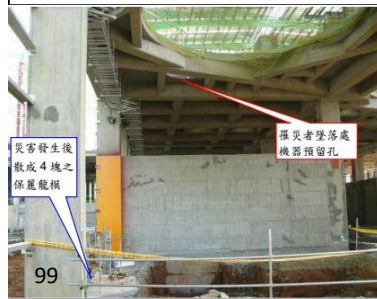
附照 2、災害發生處，罹災者墜落高度 9 公尺。

從高 9 公尺之 2 樓板機器預留孔墜落至 1 樓基礎，造成頭部外傷致顱腦損傷，不治死亡。

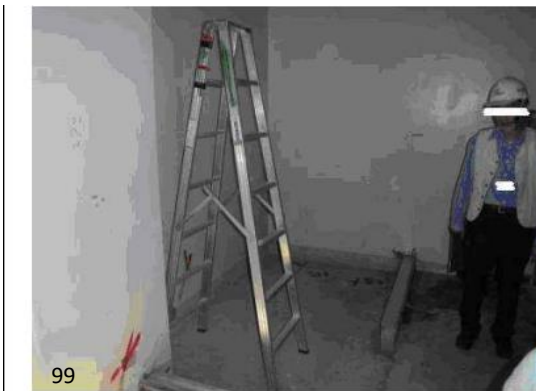
照片一、罹災地點位於 62 病房醫師值班室，勞工罹災時使用合梯不慎墜落

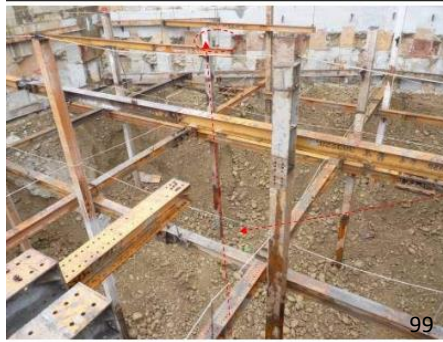
說明 罹災者王○○墜落前所在位置(距開挖底面高約 12 公尺之型鋼上)

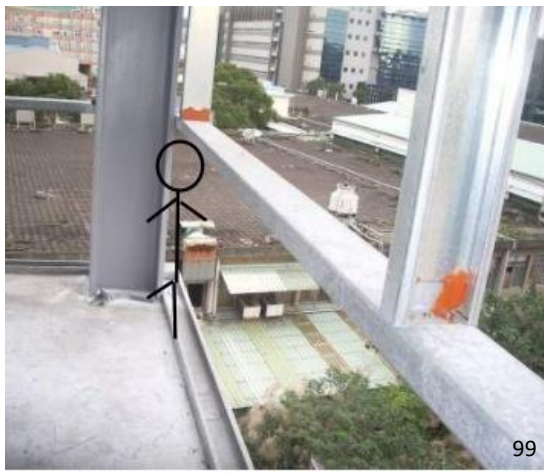
許○○於 2 樓頂板作業位置

研判災害原因○○○從事固定外牆板之 C 型鋼連接板時，因身上配戴之安全帶固定於上側 C 型鋼一端，誤扣於用來穿越電氣工具之鐵環上(○○○未接受安全帶使用教育訓練)，而鐵環連接安全帶之布條無法承受○○○重量突然斷裂，造成○○○自高度約 9 公尺外牆墜落地面，經送醫不治死亡。

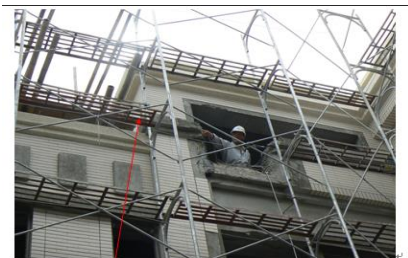
罹災者從所站××戶外牆施工架工作台第6層處往旁邊未鋪設施工架工作台之方向墜落，並墜落於距地高約9.9公尺之××戶地面上。

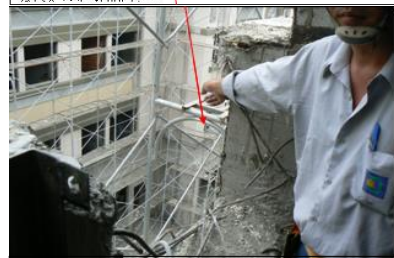
罹災者從所站××戶外牆施工架工作台第6層處往旁邊未鋪設施工架工作台之方向墜落，並墜落於距地高約9.9公尺之××戶地面上。

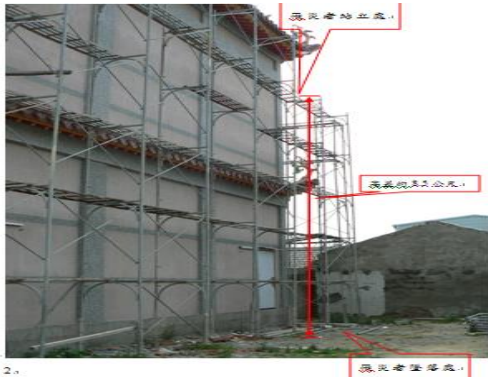
於施工架上進行施工架拆除作業，站立於施工架上第5層（高差約8.5公尺）處，欲丟下已拆除之施工架框架時，因站立時重心不穩，即隨著施工架框架一起墜落至地面，後由救護車送至送往彰濱00醫院急救後不治死亡。

自施工架第5層（高差8.5公尺）上墜落至地面，造成胸腹挫傷、顱顏骨破裂致氣血胸、顱內出血，經送醫救治後不治死亡。

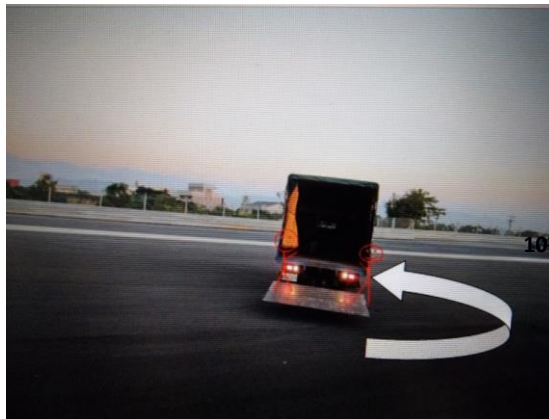
從事電影拍攝作業發生墜落致死

- 災害發生經過：
- 罹災者吳OO於000年11月16日站立於行駛中之貨車車後升降台，貨車要迴轉移動到下一個拍攝地點時，吳OO可能因貨車迴轉且升降台濕滑、未設置防墜措施發生墜落至地面，造成創傷性顱內出血開顱術後，致呼吸衰竭死亡。

- (一)直接原因：罹災者吳OO站立於行駛中之貨車車後升降台，發生墜落、滾落至地面，造成創傷性顱內出血開顱術後，致呼吸衰竭死亡。
- (二)間接原因：
 - 不安全狀況：勞工搭乘於行駛中之貨車搖動致有墜落之虞之位置。
- (三)基本原因：
 - (1) 未置職業安全衛生業務主管。
 - (2) 未實施職業安全衛生教育訓練。
 - (3) 未訂定自動檢查計畫及未實施自動檢查。
 - (4) 未訂定職業安全衛生管理計畫且未有執行紀錄或文件。

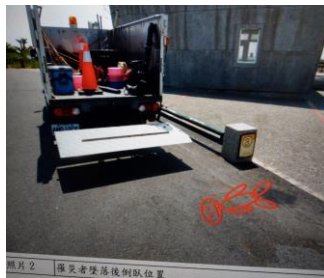
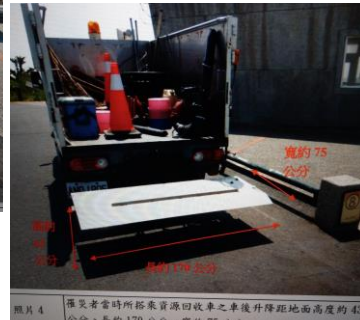
○○公所勞工○○搭乘資源回收車之車後升降台發生墜落致死

- 災害發生經過：
- 公所所僱清潔隊員○○於000年8月4日8時53分許，與清潔隊員陳○○及許○○在新港海堤附近，從事除草之雜草及垃圾整理作業後，欲至下一個工作地點，罹災者及陳○○站立於司機許○○所駕駛之資源回收車車後升降台，當資源回收車行經雲林縣00鄉海口故事露營園區旁道路路口處進行轉彎時，搭乘在車後升降台右側之罹災者發生墜落、滾落至地面，經由救護車送醫急救，延至000年8月11日22時30分不治。

(一)直接原因：罹災者站立於行駛中資源回收車之車後升降台，墜落、滾落至地面，造成頭部外傷，致顱內出血死亡。

(二)間接原因：不安全狀況：勞工搭乘於行駛中之資源回收車搖動致有墜落之虞之位置。(三)基本原因：無

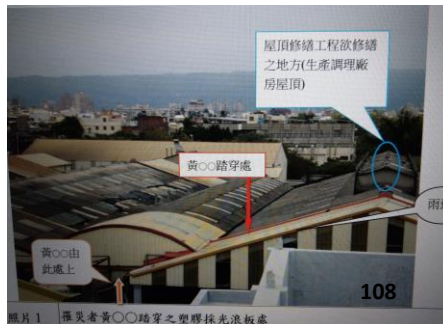
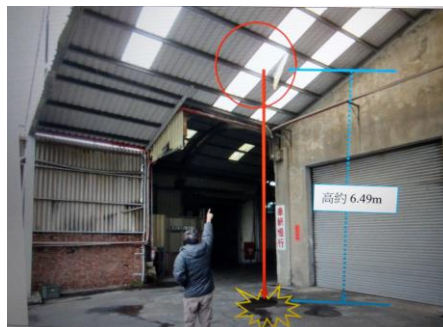
從事屋頂修繕作業發生墜落致死

- 災害發生經過：本災害發生於年3月22日9時40分許，罹災者黃○○於五○○○公司製造廠房前方遮雨棚屋頂處欲前往生產調理廠房屋頂施工現場看師傅施作情形以利從事準備作業時，自高度6.49公尺之遮雨棚屋頂處踏穿塑膠採光浪板墜落至地面致死。

(一)直接原因：罹災者黃○○自高度 6.49 公尺之屋頂處踏穿塑膠採光浪板墜落至地面致死。

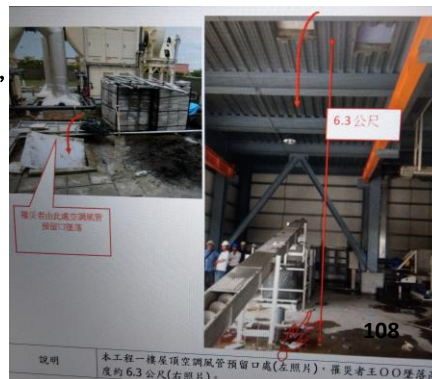
於4月20日13時15分許。當日8時30分許，陳00及其他4位勞工抵達本工程工地，開始進行一樓屋頂保麗龍隔熱磚鋪設作業，罹災者王00負責以人力將保麗龍隔熱磚從材料堆置區搬運至鋪設位置，至12時0分休息，再於13時上工，於13時15分許罹災者王00從材料堆置區(空調風管預留口東側)拿起約5塊保麗龍隔熱磚欲行走搬運至空調風管預留口西南側供陳00鋪設使用，此時，正於空調風管預留口西南側約6公尺處進行保麗龍隔熱磚鋪設作業之陳00突然聽到轟一聲，隨即又聽到勞工邱00喊有人掉了下去，陳00立刻到空調風管預留口查看，看到原放置於空調風管預留口上方之塑膠瓦楞板已半掛在洞口上，再往洞口下方看，發現王00已倒臥在洞口下方一樓地面上，陳00立即下去一樓查看，發現王00已昏迷，陳00即呼叫救護車，救護車至現場後將王00送往00醫院急救，延至4月20日14時47分仍傷重死亡。

(一)直接原因：罹災者自距地面6.3公尺高之空調風管預留口墜落，導致傷重死亡。

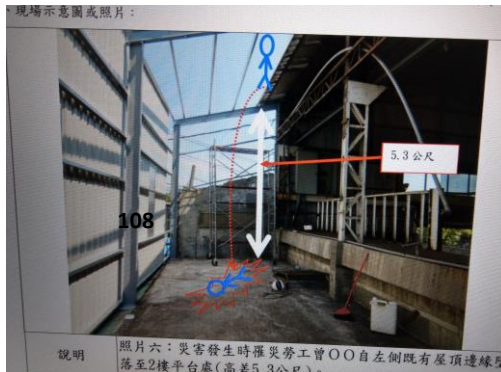
災害發生於000年4月17日9時15分許。發生當日罹災者曾○○、勞工劉○○及勞工許○○三人於8時許抵達工地，預定進行左側屋頂浪板安裝工作，浪板材料已於當日9時前另由積載型移動式起重機吊放置左側既有屋頂上，於9時許曾○○正在屋頂上進行整理浪板作業，9時15分許，劉○○及許○○在廠房1樓整理施工用具準備開始作業，突然聽到廠房左側2樓平台傳來碰一聲，兩人立即前往廠房左側2樓平台查看，發現曾○○趴在上下設備旁的2樓平台地面上，意識不清楚，尚有呼吸，劉○○立即撥打119請救護車救援，救護車抵達後將罹災者曾○○送往00醫院救治，延至000年4月25日10時47分傷重死亡。

(一)直接原因：罹災者自高度5.3公尺之屋頂邊緣墜落至2樓平台，導致傷重死亡。

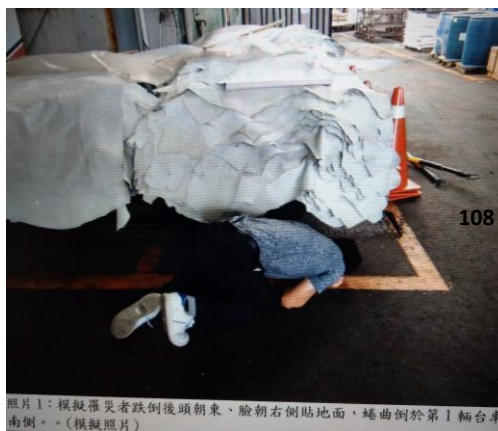
災害發生於000年5月15日13時30分許臺南市山上區。災害當日罹災者於7時上班，於工廠包裝區外通道做修整皮革作業。中午12時午餐後，休息約至13時開始上班，罹災者即在包裝區外通道來回走動，此時000看見罹災者坐靠於包裝區外通道的皮革台車上休息，約至13時30分許，000由包裝區走到通道時，看見罹災者以頭朝東、臉朝右側蜷曲倒於通道地面，遂返回包裝區找與其一同工作的勞工000協助請辦公室人員撥打119，不久即由救護車將罹災者送往00醫療財團法人奇美醫院救治，延至000年5月15日14時48分傷重死亡。

罹災者王00坐靠於包裝區外通道的皮革台車上休息後，因通道未保持不致使勞工跌倒之安全狀態，致王00起身時，遭略有不平之柏油路接縫絆倒，造成罹災者跌倒後，頭部撞擊地面而傷重死亡。

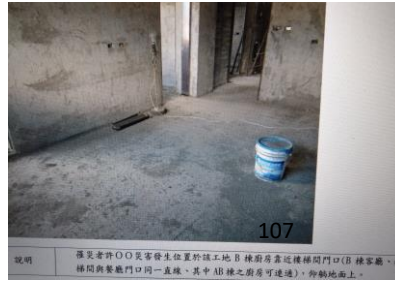
災害發生於000年12月6日13時10分許。發生當日7時30許，李○○及其他4位勞工（含罹災者許○○、勞工林○○、勞工陳○○）抵達本工程開始進行泥作作業，當日是從事B棟客廳牆面粉刷工程，至12時0分休息，再於13時上工，此時林○○於A、B棟屋外中間位置備取下午所需水泥砂漿物料，於備料時，看見罹災者許○○從A棟門口走出屋外拿取礦泉水，再由A棟門口進入，約13時10分時，林○○備完料推著裝有泥漿之獨輪車由B棟門口進入客廳時，即發現罹災者許○○已躺在B棟廚房靠近樓梯間門口（B棟客廳、樓梯間與餐廳門口同一直線、其中AB棟之廚房可連通）地面上沒有意識，林○○隨即呼叫在屋外的李○○及陳○○，三人合力使用推車將罹災者許○○搬出屋外，並由陳○○呼叫救護車，救護車抵達後即送往00紀念醫院救治，延至000年12月9日1時6分傷重死亡

(一)直接原因：罹災者許○○於工作場所通道移動時不慎跌倒或滑倒，撞擊頭顱後枕部造成顱內出血，致傷重死亡。

(二)間接原因：不安全狀況

1、對於進入營繕工程工作場所作業人員，未提供適當安全帽，並使其正確戴用。

2、對於勞工工作場所之通道、地板，未保持不致使勞工跌倒、滑倒等之安全狀態，或採取必要之預防措施。

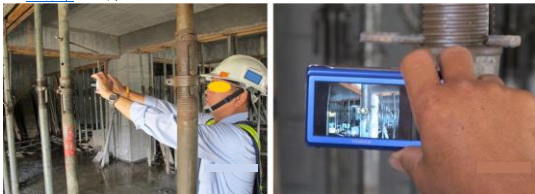
可調鋼管支柱檢查情形(違規使用情形如右圖所示)

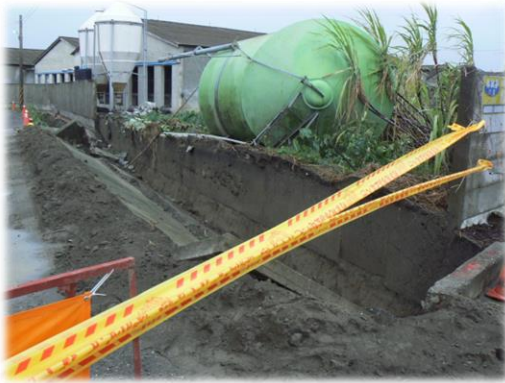
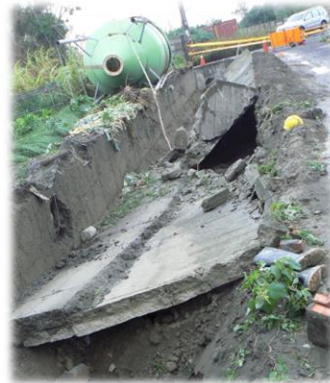
從事排水溝內量測開挖尺寸作業發生圍牆倒塌被壓災害

罹災者站在距開挖起始點15公尺處、深度1.2公尺之排水溝內量測開挖尺寸，因排水溝旁側之鄰房圍牆倒塌，致罹災者走避不及被壓倒在倒塌圍牆下方，經送往醫院救治後不治死亡。

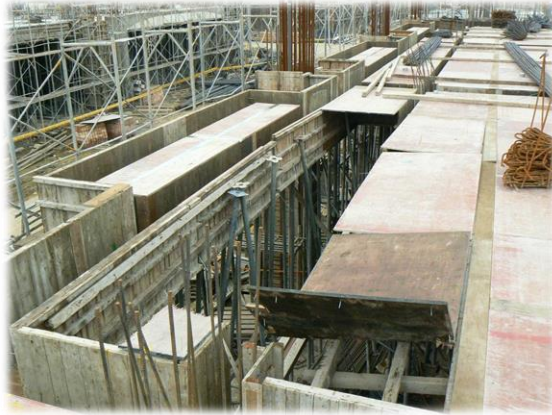
從事模板組立作業因模板倒塌災害

99年○月○日下午○○廣場新建工程0區有進行吊掛鋼筋作業，約於當日15時0分許，林○○與黃○○2人1組在地面作業，位置在05(為0區之第5間代號)騎樓進行柱模組立作業，2人不知道07(為0區之第7間代號)之2樓模板底板已有放置鋼筋，當時可能是林○○走行經過07要拿工具或組模用具時，遭到所放置之鋼筋壓壞07之2樓模板底板及模板支撐後，散落之鋼筋擊中林○○頭部造成災害。

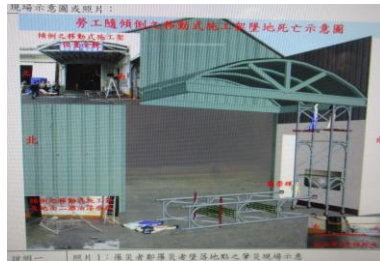
廠房室外遮雨支架油漆作業發生施工架倒塌致死

000年1月2日10時12分許，災害當日7時55分僱主龍員帶領所僱勞工鄭罹災者、翁員等人進入00公司官田廠開始從事00辦公室外遮雨支架油漆作業時，約至10時12分許勞工罹災者鄭及翁員兩人站於高度3.7公尺之移動式施工架踏板上施工，期間須變換移動油漆施作位置時，僱主龍員徒手推移裝有腳輪之移動式施工架，未察地面不平不慎使得移動式施工架整架倒塌，勞工鄭罹災者及翁員兩人隨同由高處落地，兩人立即由台灣○○公司官田廠人員幫忙叫救護車送往00醫療財團法人柳營00醫院急救，勞工翁員當日診療後即出院，惟勞工鄭罹災者經急救延至105年1月8日18時20分不治死亡

- (一) 直接原因：鄭罹災者自距地面高度3.7公尺隨整架倒塌之移動式施工架落地造成頭部撞擊地面傷重死亡。
- (二) 間接原因：
1. 僱主對於進入管繕工程工作場所作業人員，未提供適當安全帽，並使其正確戴用。
 2. 該移動式施工架高度超過5公尺未指派具專業技術及經驗之人員妥為設計。
 3. 為維持施工架之穩定，未以斜撐材作適當而充分之支撐及施工架基礎地面未平整。
 4. 裝有腳輪之移動式施工架，勞工於其上作業時，不得移動施工架。
- (三) 基本原因：1. 未設置職業安全衛生業務主管。2. 未實施一般勞工職業安全衛生教育訓練。3. 未訂定安全衛生工作守則。4. 未訂定自動檢查計畫及未實施自動檢查。5. 未有安全衛生管理執行紀錄或文件代替職業安全衛生管理計畫。6. 承攬人將其承攬之工程交付再承攬時，對於移動式施工架作業，未於事前告知該再承攬人有關其專業工作環境、危害因素暨本法及有關安全衛生規定應採取之措施。7. 原事業單位與承攬人、再承攬人分別僱用勞工共同作業時，對於施工架作業之安全措施，未實施「協議」、「指揮監督協調」、「連繫調整」、「工作場所巡視」以防止職業災害之發生。8. 本工程未於設計或施工規劃階段實施風險評估，致力防止工程施工時，發生職業災害。

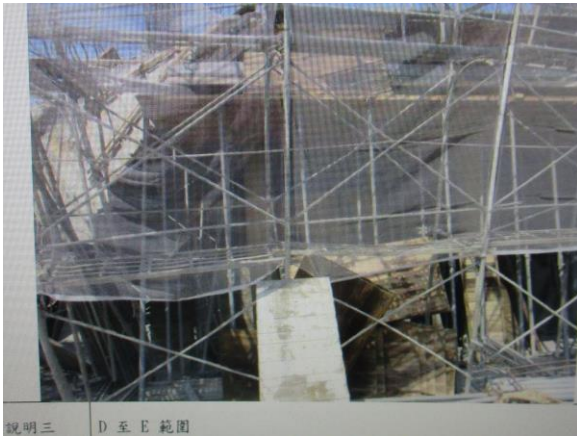
- (一) 直接原因：南向2樓造型板進行混凝土澆置作業，造型板C至D範圍模板支撐倒塌，造成上述勞工墜落至一樓地面，造成江罹災者胸部挫傷，另卓罹災者第一腰椎壓迫性骨折與左小腿挫傷，另馮罹災者左膝撕裂傷合併髌骨韌帶斷裂與左膝後十字韌帶斷裂。
- (二) 間接原因：不安全狀況：
1. 於南向2樓造型板C至D範圍以可調式鋼管支柱為模板支撐時，未禁止可調式鋼管支柱連接使用。
 2. 於南向2樓造型板C至E範圍以可調式鋼管支柱為模板支撐時(高度約3.9公尺)，高度超過3.5公尺者，未每隔2公尺內設置足夠強度之縱向、橫向之水平繫條，並與牆、柱、橋墩等構造物或穩固之牆模、柱模等妥實連結，以防止支柱移位。
- (三) 基本原因：1. 對勞工未施以從事工作與預防災害所必要之安全衛生教育及訓練。2. 模板支撐自主檢查計畫未確實執行。

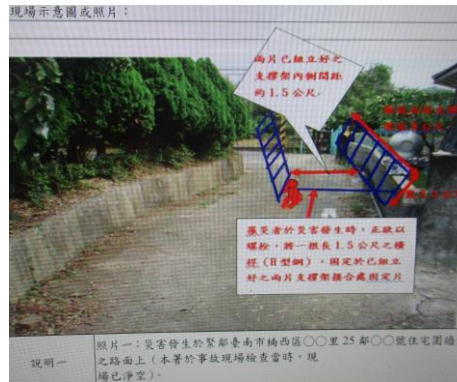
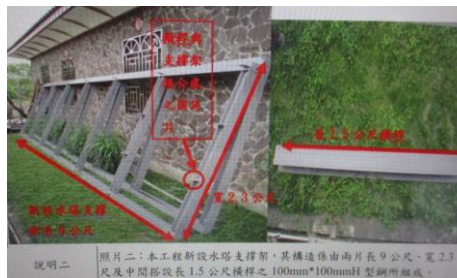
000年5月17日，臺南市宋員（即○○企業社）。000年5月17日15時30分許災害發生，當日9時30分許，00負責人宋員與孫罹災者及勞工王員、曾員等人4人至本工地，共同從事將舊水塔支撐架拆除及新設水塔支撐架相關組立安裝之作業，...，並由○○起重工程行司機蔡員，協助將已現組好之兩片支撐架，一片先吊至屋主圍牆邊靠放，再將另一片支撐架，以鋼索暫吊至路堤旁，供孫罹災者等人從事支撐架橫桿組立（以螺栓鎖固）作業，約15時30分許，曾員站於先前暫靠放圍牆邊之支撐架尾端，以手扶正支撐架以方便孫罹災者定位，孫志豪則將一長1.5公尺之H型鋼橫桿暫放於兩片支撐架之接合處固定片上（尚未以螺栓固定），並蹲於靠近以移動式起重機鋼索暫吊之支撐架內側地面上欲進行固定螺栓之作業時，卻忽然聽到碰一聲，此時已見先前暫放於圍牆邊之支撐架，已倒塌並壓住孫罹災者頭部。宋員立即與曾員及蔡員等人，協助將孫罹災者救出，並由業主賴員甲兒子賴員乙以電話向119求救，後經119救護車將孫罹災者送往00醫療財團法人00醫院救治，惟延至當日17時23分仍傷重死亡。

(一) 直接原因：遭倒塌之支撐架（約577公斤）壓到頭部造成顛骨骨折併創傷性硬膜下出血傷重死亡。

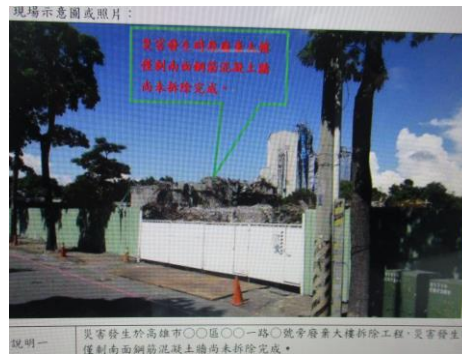
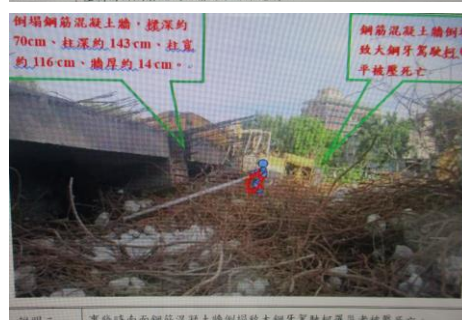
從事拆除作業發生鋼筋混凝土牆倒塌致死

發生經過：000年5月22日災害當日早上工作場所負責人楊員及勞工柯罹災者於本工程從事拆除作業，楊員分派柯罹災者於本工程駕駛PC300挖土機並裝設大鋼牙（以下簡稱大鋼牙）從事南面鋼筋混凝土牆拆除作業，當日11時10分許，突然間發生南面鋼筋混凝土牆倒塌，並壓到柯罹災者所駕駛之大鋼牙，致柯罹災者重傷。經119送高雄00總醫院急救，仍因傷重於同日20時7分許不治死亡。

(一) 直接原因：因鋼筋混凝土牆倒塌被壓傷重致死。

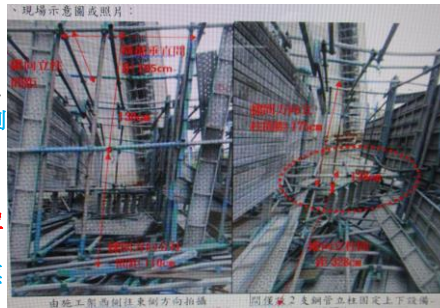
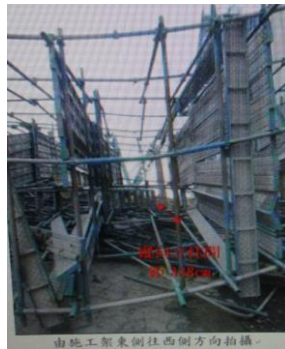
000年5月29日上午勞工在 silo#4 拆施工架後，約13時50分黃員先帶龔員、黃罹災者甲、趙員、蔣員、曾員、劉員、黃罹災者乙等7人至 silo#2 南側施工架進行斜撐、壁拉螺桿補強，清水模板處（從地面往上計算約10餘公尺）壁拉螺桿因未有預留孔故無法施設，14時10分龔員剛開始進行傳接單管時，即發生施工架倒塌（姚員看到 silo#2 南側施工架高度約滑模與清水模交界處下方單管施工架往外凸然後遭擠壓一段長度後，最上部之施工架即倒塌橫臥於現況），當時龔員約在該施工架第8~9層（高約16~18m），依序約為蔣員、曾員、劉員、趙員、黃罹災者甲（約在第2~3層高約4~6m）、黃罹災者乙在地面未上施工架，施工架組配作業主管黃員仍在 silo#4 北側收拾拆卸之施工架，收拾完成後即將往 silo#2 移動。經現場人員發現緊急通報119後，將龔員等7人分別送往高雄市小港、0綜合、00醫院急救，黃罹災者甲及黃罹災者乙仍因多重性外傷分別於同日14時10分、16時32分傷重死亡。

（一）直接原因：施工架倒塌，龔員等7人被施工架所壓，造成黃罹災者、黃罹災者甲、乙2人多重性外傷死亡，龔員等5人受傷送醫住院治療。

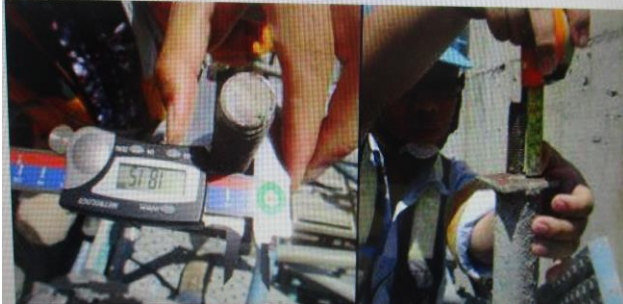
現場壁拉螺桿螺絲直徑1.815cm、深度6.5cm

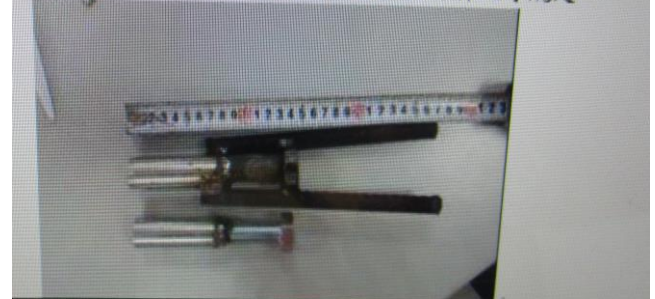
公司提供預埋壁拉螺孔樣式計算書壁拉螺桿尺寸規定。

silo#2 南側施工架現場搭設尺寸、壁拉螺桿尺寸、錨鉤位置皆與計算書圖不符。

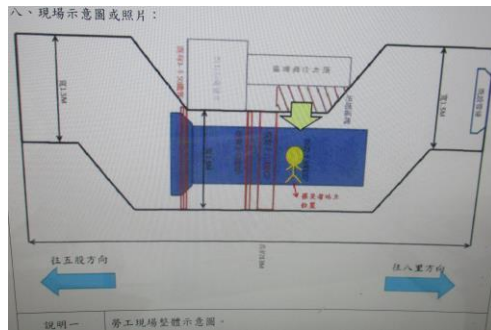
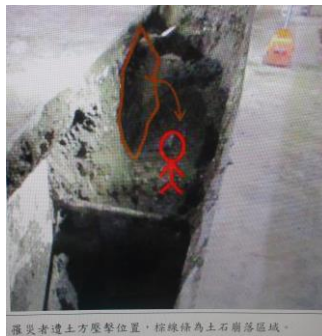
000年7月5日，當日凌晨2時許，旭○工程公司所僱勞工余○任（男性，下稱罹災者）站立於00區00路1段00巷口之開挖道路下方之送水管上（深度2.2公尺），從事送水管線查看作業時，因開挖面兩側未設置擋土支撐，致土方突然發生崩塌，造成罹災者瞬間遭崩塌之土方壓擊。經送往臺北00總醫院急救，最後仍因傷重不治於當日凌晨3時49分死亡。

罹災者遭土方壓擊位置，紅圈標為土石崩落區域。

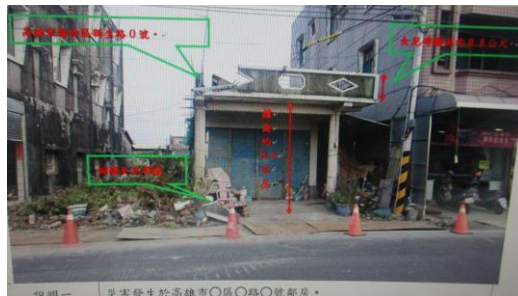
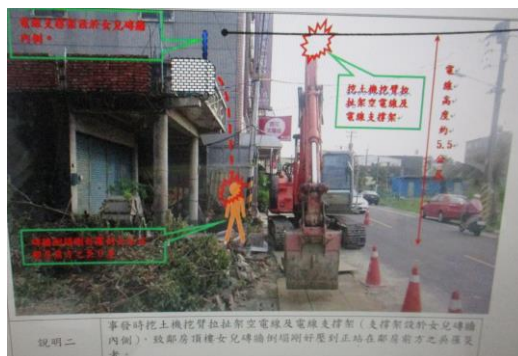
從事側溝開挖作業發生鄰房磚牆倒塌被壓致死

發生經過：000年11月9日，災害發生當日，蘇員、黃員及吳罹災者於本工程○區○路進行側溝開挖作業，當日約15時20分黃員駕駛挖土機開挖路竹區○路○號鄰房前方路面，吳罹災者則於挖土機旁從事監視作業，因挖土機挖臂拉扯架空電線及電線支撐架，導致該鄰房頂樓女兒磚牆倒塌剛好壓到正站在鄰房前方之吳罹災者，致吳罹災者重傷。吳罹災者經119送高雄路竹00醫院急救，仍因傷重於同日16時不治死亡。

- (一) 直接原因：鄰房頂樓女兒磚牆倒塌致被壓傷重死亡。
- (二) 間接原因：不安全狀況：挖土機挖臂拉扯架空電線及電線支撐架造成鄰房頂樓女兒磚牆倒塌。
- (三) 基本原因：
1. 訂定職業安全衛生管理計畫、未執行職業安全衛生管理事項。
2. 訂定安全衛生工作守則。
3. 訂定自動檢查計畫實施自動檢查。
4. 使勞工接受適於各該工作必要之安全衛生教育訓練。

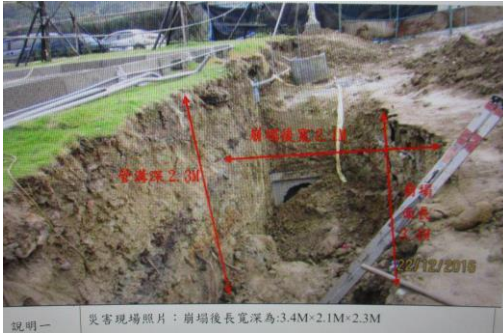
發生經過：000年12月5日15時左右，新竹科學工業園區龍潭基地，中○○公司，承攬同○分公司雨水排放流管工程。姚罹災者於施工時，邊坡突然崩落，全身遭土方掩埋。姚罹災者經通報消防隊搶救送醫，於當日18時16分仍不治死亡。

說明一 災害現場照片：崩塌後長寬為3.4M×2.1M×2.3M

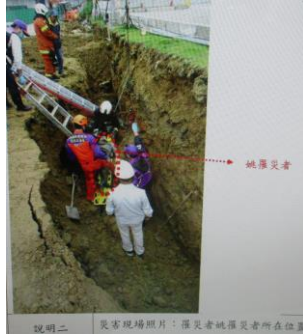
說明二 災害現場照片：罹災者姚罹災者所在位置

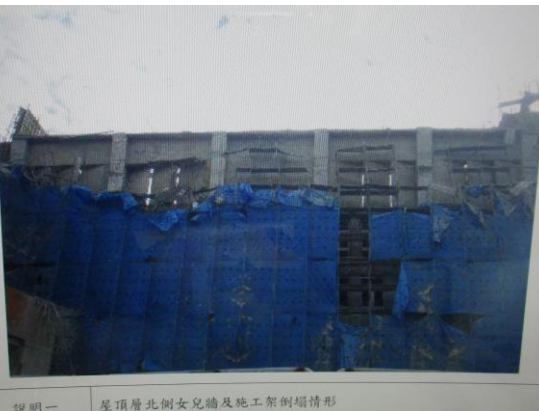
發生經過：000年12月21日，(桃園市，御○企業行)據相關證人敘述：000年12月21日14時55分許，5名勞工站立於外牆施工架最上層(第15層架)之工作台上施作完成本案工程之屋頂層北側女兒牆混凝土壓送澆置作業，約15時10分左右，混凝土壓送車於移動壓送管臂時，該女兒牆模板突然發生往外側倒塌，致外牆施工架亦隨之倒塌，造成在施工架工作台上作業之5名勞工墜落至地面，經搶救5人送醫不治死亡。

說明一 屋頂層北側女兒牆及施工架倒塌情形

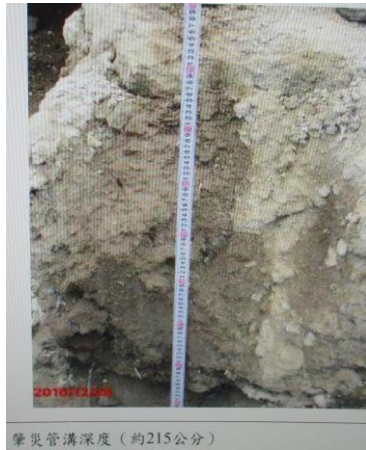
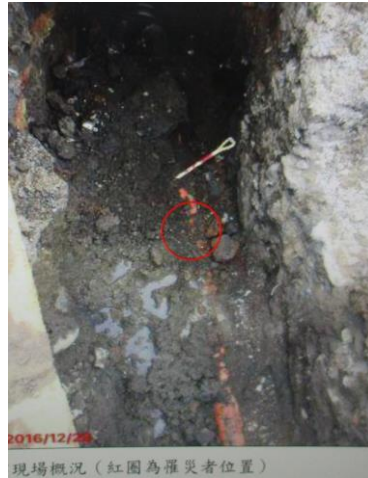
000年12月28日，當日上午9時許，勞工張姓罹災者於已開挖污水管溝底部從事礫石鋪設作業時，因開挖面兩側未設置擋土支撐，致右側土石突然崩塌壓擊罹災者，經緊急通報消防局並經救護車送往醫院急救，罹災者仍於途中不治死亡。

- (一) 直接原因：遭右側崩塌土石壓擊致死。
- (二) 間接原因：不安全狀況：對於有土石崩塌危害之管溝兩側，未設置擋土支撐。
- (三) 基本原因：
 1. 所訂職業安全衛生管理計畫未符合規定。
 2. 未針對污水管溝礫石鋪設作業據以實施作業檢點。
 3. 未使罹災者接受適於工作必要之安全衛生教育訓練。

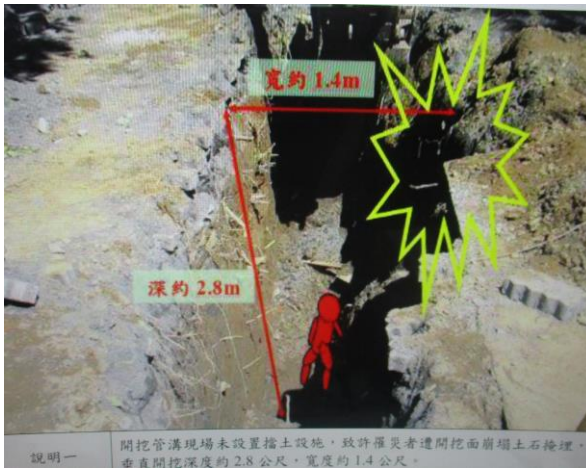
000年9月10日(自營業者許罹災者)，當日11時51分許，許罹災者於垂直開挖深度約2.8公尺管溝內從事接管作業時，因未設置擋土支撐，遭開挖面之土石崩塌掩埋。經現場通報救護車送醫急救，於翌日22時54分許不治。

- (一) 直接原因：罹災者於開挖管溝內工作，遭崩塌土方掩埋缺氧窒息死亡。
- (二) 間接原因：不安全狀況：從事露天開挖作業，其垂直開挖最大深度達2.8公尺，未設擋土支撐。
- (三) 基本原因：
 1. 未擬訂開挖計畫。
 2. 從事露天開挖作業深度達1.5公尺以上，未指定露天開挖作業主管於作業現場辦理安全衛生相關事項。
 3. 原事業單位未告知承攬人有關工作環境、危害因素暨職業安全衛生法及有關安全衛生規定應採取之措施。
 4. 工作場所負責人未依職權指揮、監督所屬執行安全衛生管理事項。

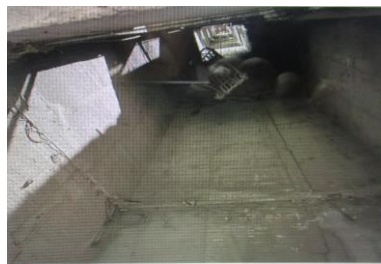
附照1 災發當時吊掛手推車情況(停於地下1、2樓之間)

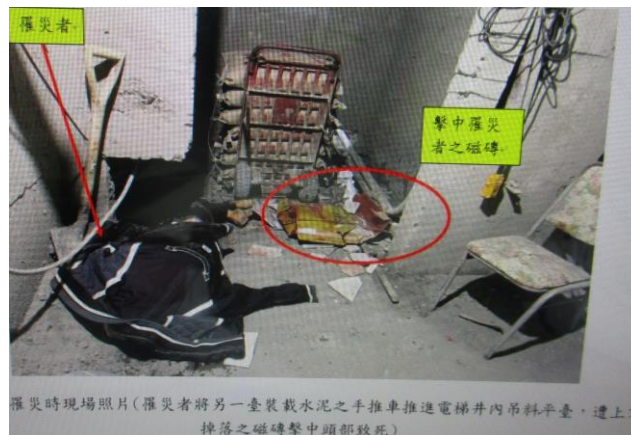
罹災時現場照片(罹災者將另一台裝載水泥之手推車推進電梯井內吊料平臺，遭上方掉落之磁磚擊中頭部致死)

- (一)直接原因：罹災者楊○○在電梯直井吊料平臺遭重約29.5公斤之箱裝磁磚自高約33公尺處飛落擊中頭部，造成頭顱破裂腦質迸出致死。
- (二)間接原因：不安全狀況
- (1)使勞工以捲揚機吊運物料時，未禁止人員進入吊掛物下方。
 - (2)對於搬運磁磚材料，未採取繩索捆綁、護網等防止掉落之必要設施。
 - (3)進入營繕工程工作場所作業人員及作業中有物體飛落致危害勞工之虞時，未使勞工確實使用安全帽。
- (三)基本原因：未落實承攬管理事項。

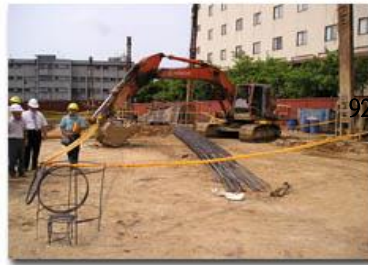
據目擊者○○公司挖土機操作手甲稱：我於00年7月7日約8時許進場操作挖土機，配合衝擊樁機台操作手乙進行位於鋼筋加工區對側圍籬旁之編號F-32樁孔鋼筋籠吊放作業，由乙協助將吊索（六股鋼索）勾掛於挖土機鏟斗下掛鉤，由我操作挖土機進行吊放，當開始吊放下段鋼筋籠至約1/3段深時，因會碰撞到樁孔旁之衝擊樁機台，需將機台往旁移五、六十公分，因此我必須重新吊起並於旁邊空地卸下鋼筋籠，以便使用挖土機來推移衝擊樁機台，約8時30分左右我將鋼筋籠吊出樁孔，並由乙在後協助挖土機後退，要將鋼筋籠底端先在空地著地以便向前慢慢放下鋼筋籠，但當我將挖土機鏟斗降下鋼筋籠定點著地後，鏟斗上掛鉤之吊掛鋼索一端突然鬆脫鋼筋籠隨即向前倒下，當時我視線集中在吊掛上方並沒有注意到附近，當倒下後我才發現有人被壓在下面，隨後附近人員幫忙要將鋼筋籠自罹災者身上抬開，約五分鐘後竹圍消防分隊救護車到達現場將罹災者送往旁邊的淡水馬偕醫院急救。

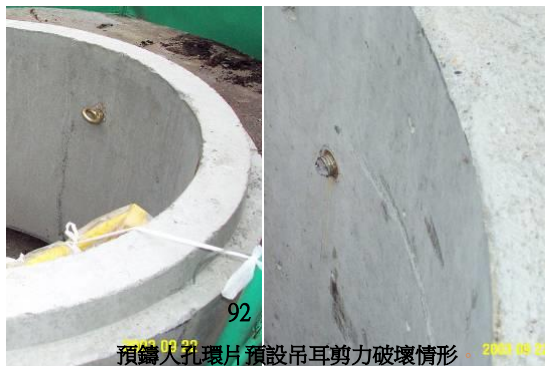
事發當日下午進行編號B 1之1人孔施築作業，共須組立四個人孔環片。現場以挖土機從事吊運作業。吊運鋼索之一端勾掛挖斗背緣之彎勾上，另一端勾掛於環片之預設吊耳上（共二個吊耳）。當時已完成第一個人孔環片之吊運安裝，於進行第二個人孔環片吊運安裝時，由負責人蔡君操作挖土機，而罹災勞工蔡00與另一名勞工張君協助吊運及安裝。當第二個人孔環片吊入人孔內後，罹災者蔡00須站立於第二環片上，以手拉動鋼索及借由身體搖晃旋轉環片，使手足梯能對齊。因人孔環片一端之預埋吊耳斷裂，導致人孔環片傾斜，罹災者蔡00也隨之跌落。人孔環片之另一預設吊耳，因無法負荷，亦隨之斷裂。人孔環片翻轉一八〇度後掉落即擊壓罹災者，罹災者蔡00卡於人孔環片及外圍鋼環間。現場工人見狀，以挖土機移動第二個人孔環片後，再將罹災者拉出人孔，緊急將罹災者送忠孝醫院急救，最後仍宣告不治。

1、預鑄混凝土人孔環片之吊耳斷裂。
