# 墜落、滾落危害探討

# 歷年職災狀況

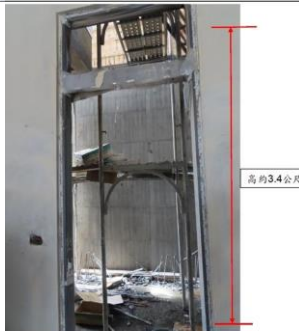
外牆施工架第2層工作臺，高度約3.4公尺

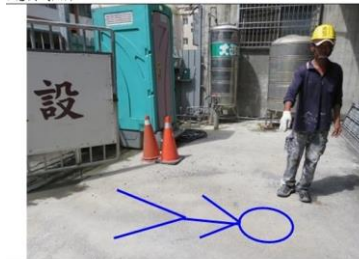
說明一 災害發生於本工程之1樓室外地面處。

(一)直接原因：罹災者於工地內行走時因跌倒頭部撞擊地面，致顛腦損傷，造成傷重死亡。

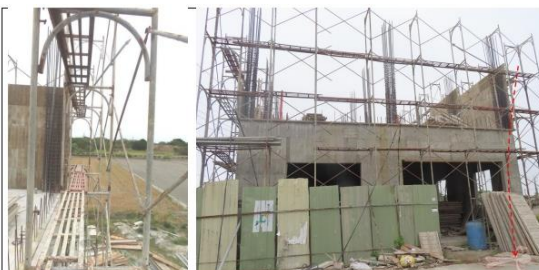
施工架工作臺(高度6.8公尺)墜落至地面。

直接原因：罹災者吳○○自高度約6.8公尺之外牆第4層施工架工作臺外側開口部分墜落至地面，造成頭部撕裂傷併顱骨粉碎性骨折致死。
