高處作業危害預防

營造職災分析 >>> 歷年重大職災統計

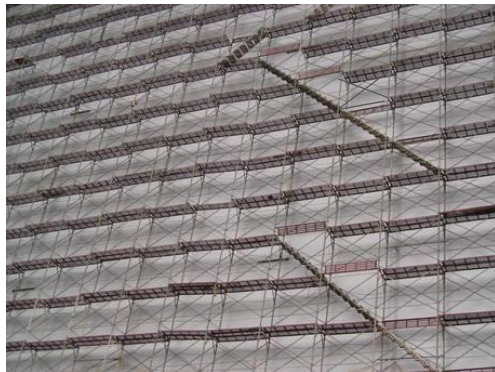
施工架斜籬
自2樓起每5層樓安裝一處斜籬

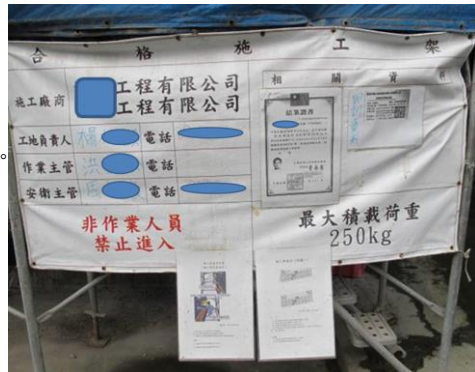
施工架高度1.5公尺以上應設置安全設備。施工架任一步至最近上下設備之距離，應在30公尺以下。

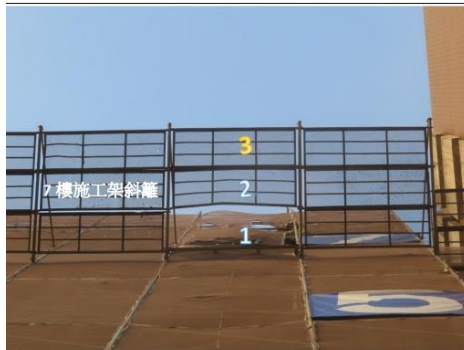
罹災者自高度28.8公尺之8樓外牆施工架外側開口墜落後，經撞擊7樓處施工架編號2斜籬再由編號1斜籬開口墜落至地面致死

自施工架高處墜落致頭部及胸部鈍力損傷致死。

雇主對於高度2公尺以上之施工架開口部分等開口場所作業，未於該處設置護欄，及使勞工使用安全帶及安全帽。

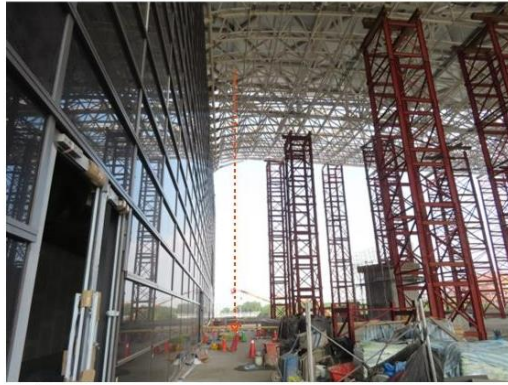
說明 魏 OO 罹災者由空間桁架上墜落至2樓樓板，墜落高度約18.7公尺。

(一)直接原因：魏OO罹災者被脫落之上弦桿-鋼球連接座拽下，自桁架桿件上墜落高差約18.7公尺至2樓樓板，造成頭骨碎裂及胸部骨盆部骨折損傷，致外傷性休克死亡。

(1)對於在高度2公尺以上之處所進行作業未設置工作台。

(2)使用安全帶時，未設置足夠強度之必要裝置或安全母索供安全帶鉤掛。

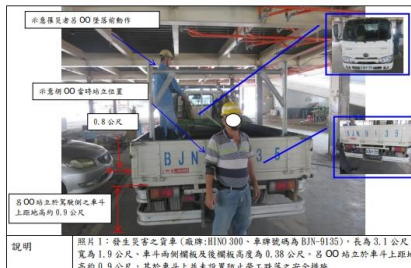
說明 照片1：發生災害之貨車(廠牌:BUWA 3000，車牌號碼為BUW-0135)，長為3.1公尺，寬為1.8公尺，車斗後欄板高度與鋼瓶高度為0.75公尺。呂OO站立於車斗上距地高約0.9公尺，裝於車斗上並未設置防止勞工跌落之安全設施。

(一)直接原因：罹災者自高度約0.9公尺車斗邊緣後仰往車體外跌落，跌落時頭部先碰撞距貨車0.8公尺旁一台汽車引擎蓋(碰撞點距地高約0.75公尺)，再滾落地面導致傷重死亡。

1.對於貨車車斗使勞工踩踏場所，未保持不致使勞工跌倒、滾落等之安全狀態，或採取必要之預防措施。

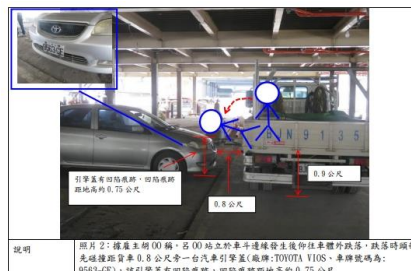
說明 照片2：後車主胡OO稱，呂OO站立於車斗邊緣發生後仰往車體外跌落，跌落時頭部先碰撞自車斗0.9公尺高之一台汽車引擎蓋(廠牌:TOYOTA Y10S，車牌號碼為9563-027)，被引擎蓋有凹陷痕跡，凹陷處距地約高0.75公尺。

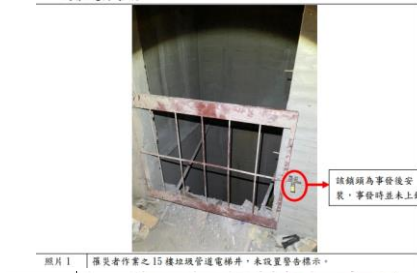
照片1 罹災者作業之15樓垃圾管道電梯井，未設置警告標示。

1、未確實管制有墜落危險之場所及未設置警告標示。

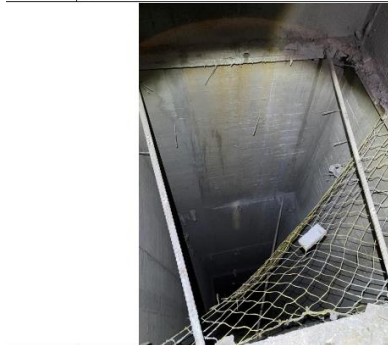
照片2 電梯井內剩2根支撐工作平台之鋼筋及殘留2邊之安全網，另有1根支撐鋼筋掉落並卡於14樓與15樓間。

罹災者自15樓電梯直井墜落至地下4樓遮斷板致死(墜落高度約57.8m)。

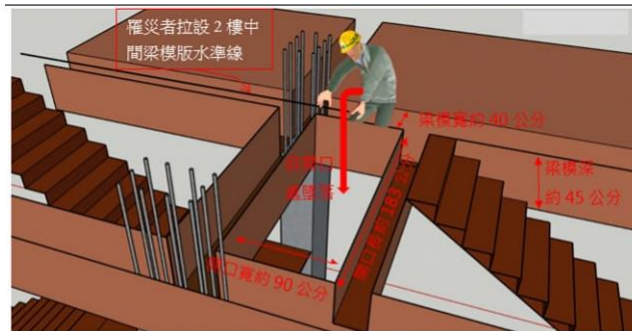
1. 罹災者於2樓中間梁拉設水準線時，自樓梯前開口處墜落至地面並呈坐姿樣貌，墜落高度約3.7公尺。

2. 開口寬約90公分、長約183公分；罹災者踩踏之梁模板寬約40公分、深約45公分。

梁罹災者自高度約3.7公尺之2樓模板開口處墜落至地面，造成頭部外傷，肋骨骨折血胸，股骨骨折手術，致敗血性休克死亡。

使勞工高度2公尺以上之模板開口部分作業，未採取使勞工使用安全帶等措施。

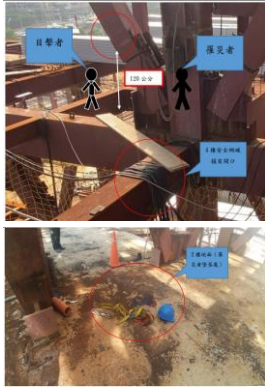
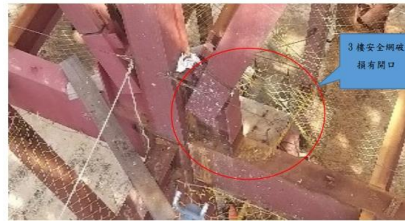
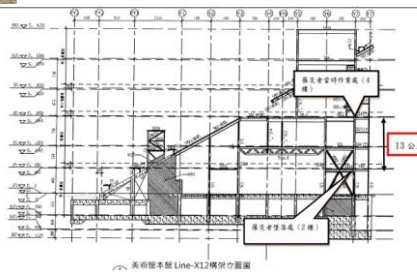
- 1、直接原因：
自高度2公尺以上之4樓鋼梁上墜落到2樓樓板致死。
- 2、間接原因：
高度2公尺以上之鋼梁作業處開口處，未設置安全網等防護措施及使勞工使用安全帶。
- 3、基本原因：
 - (1) 未落實承攬管理(未採取協調、工作之連繫、調整及工作場所巡視)。
 - (2) 未實施教育訓練。
 - (3) 未落實職業安全衛生管理(自動檢查、其他安全衛生管理措施等)。
 - (4) 鋼構組配作業主管未於鋼梁作業場所指揮勞工作業、監督勞工確實使用個人防護具、確認現場安全防護設備及措施之有效狀況及管制勞工不得進入該場所作業。

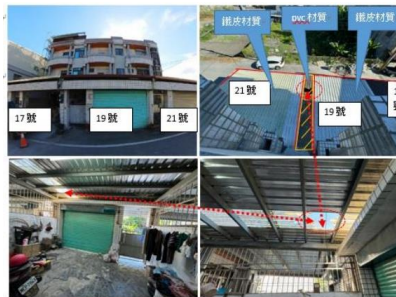
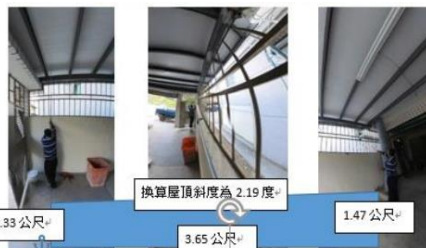
說明1：本案位於花蓮縣玉里鎮○○街○○號○○住宅1樓屋頂，為屋主放置個人雜物之空間，屋頂材質主要為鐵皮(下方夾隔熱板)及塑膠材質採光罩，屋頂斜度為2.19度(小於34度)。註：19號1樓雜物多，屋頂斜度至17號丈量。

- (一)直接原因：罹災者陳○○踩破1樓延伸兩棚屋頂塑膠採光罩，從高度3.3公尺之屋頂墜落地面致死。
- (二)間接原因：不安全設施設備：
 - (1)於易踏穿材料構築之屋頂作業時，未指派屋頂作業主管指揮或監督，未於屋架上設置適當強度，且寬度在30公分以上之踏板，並於下方適當範圍裝設堅固柵欄或安全網等防墜設施。
 - (2)對於在高度2公尺以上之高作業，勞工有墜落之虞者，未使勞工使用安全帽、安全帶。
- (三)基本原因：
 - (1) 未實施自動檢查及職業安全衛生管理計畫。
 - (2) 未實施職業安全衛生教育訓練。
 - (3) 未訂定安全衛生工作守則
 - (4) 未設置職業安全衛生業務主管。

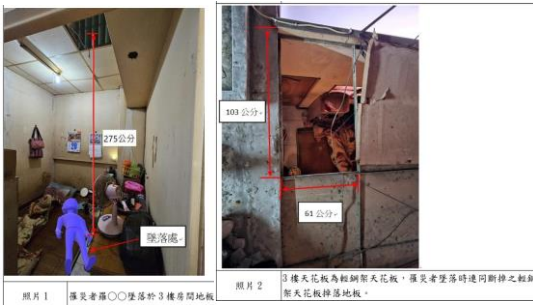
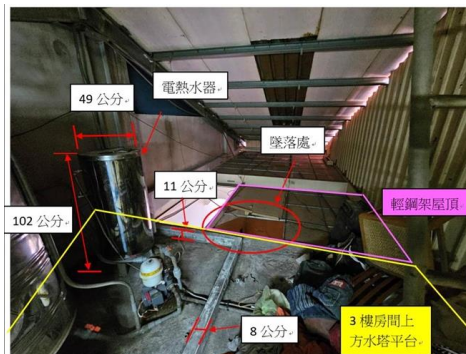
- (一)直接原因：罹災者羅○○自高度約2.75公尺之輕鋼架天花板墜落至3樓地板，致創傷性腦出血併低容性休克死亡。
- (二)間接原因：不安全狀況：
(1)在高度2公尺以上之高處作業，未確實使用安全帶、安全帽等防護具。
(2)有墜落危險之場所，未設置警告標示，並禁止與工作無關之人員進入。
- (三)基本原因：
(1)未執行工作環境危害辨識、評估及控制。(2)安全危害意識不足。

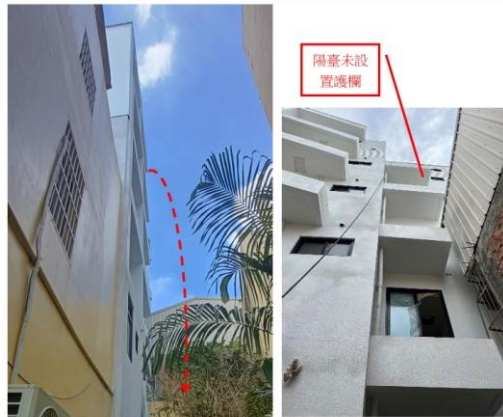
罹災者自6樓後陽臺墜落至高差約14.4公尺鄰房2樓陽臺。

直接原因：罹災者林○○自6樓後陽臺邊緣開口部分墜落至高差約14.4公尺鄰房2樓陽臺，造成頭胸部挫傷併血胸、顱內出血，致出血性休克死亡。

- 對於高度2公尺以上之開口部分場所作業，未於該處設置護欄等防護設備。
- 進入營繕工程工作場所作業人員，未使其正確戴用安全帽。
- 基本原因：
 - 未執行工作環境之辨識、評估及控制。
 - 未實施一般安全衛生教育訓練。
 - 未置職業安全衛生管理人員。
 - 未訂定安全衛生工作守則。
 - 未訂定墜落災害防止計畫採取適當墜落災害防止設施。

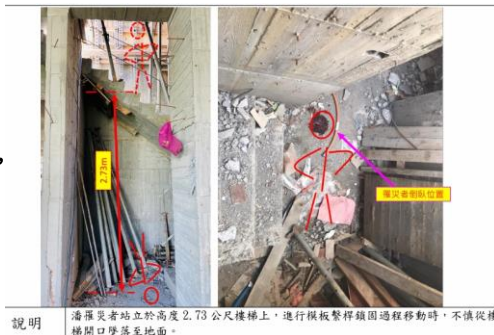
說明 潘罹災者站立於高度2.73公尺樓梯上，進行模板繫桿鎖固過程移動時，不慎從樓梯開口墜落至地面。

(一)直接原因：罹災者自高度約2.73公尺之樓梯墜落至地面，導致傷重死亡。

- 雇主對於進入營繕工程工作場所作業人員，未提供適當安全帽，並使其正確戴用。
- 對於高度2.73公尺之樓梯場所作業，未於該處設置護欄、護蓋或安全網等防護設備。

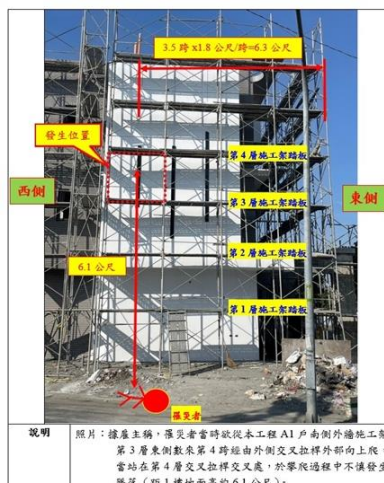
- (一)直接原因：罹災者從事石材安裝作業時，自高度6.1公尺高之外牆施工架之外側交叉拉桿外部墜落至地面，導致傷重死亡。
- (二)間接原因：不安全狀況
- 對於高差超過1.5公尺以上外牆施工架場所作業時，未設置能使勞工安全上下之設備。
 - 對於進入營繕工程作業場所作業人員，未提供安全帽並使其正確戴用。
- (三)基本原因：
1. 未執行職業安全衛生管理事項。
2. 未設置職業安全衛生人員。
3. 未訂定自動檢查計畫實施自動檢查。
4. 未辦理職業安全衛生教育訓練。
5. 未訂定安全衛生工作守則，並向勞動檢查機構報備，以供勞工遵循。
6. 本工程未於施工規劃階段實施風險評估，致力防止工程施工時，發生職業災害。
7. 對於高度2公尺以上之工作場所，未訂定墜落災害防止計畫，並採取適當墜落災害防止設施。

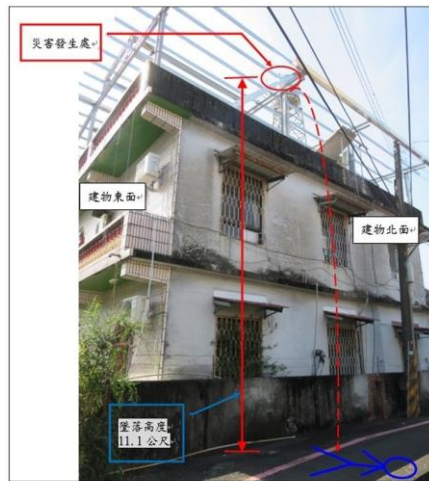
說明一 | 災害發生於本工程屋頂鋼梁處。

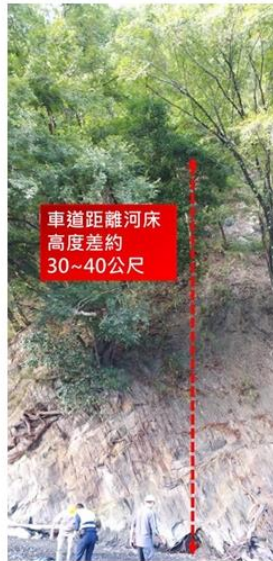
罹災者張○○墜落至河床

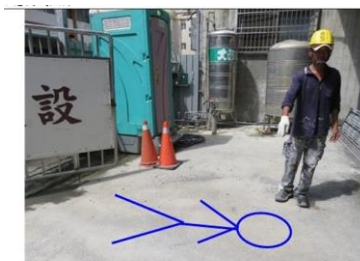
說明一 | 災害發生於本工程之1樓室外地面處。

- (一)直接原因：罹災者於工地內行走時因跌倒頭部撞擊地面，致顛腦損傷，造成傷重死亡。
- (二)間接原因：不安全狀況：對於進入營繕工程作業場所作業人員，未使其正確戴用安全帽。
- (三)基本原因：
- 1、未執行職業安全衛生管理事項。
 - 2、未設置職業安全衛生人員。
 - 3、未訂定自動檢查計畫實施自動檢查。
 - 4、未辦理職業安全衛生教育訓練。
 - 5、未訂定安全衛生工作守則，並向勞動檢查機構報備，以供勞工遵循。
 - 6、承攬人就其承攬之全部或一部分交付再承攬時，未於事前告知再承攬人有關其事業工作環境、危害因素暨職業安全衛生法及有關安全衛生規定應採取之措施。
 - 7、原事業單位與承攬人、再承攬人分別僱用勞工共同作業時，未實施「協議」、「指揮協調」、「連繫調整」、「工作場所巡視」及「相關承攬事業間之安全衛生教育之指導及協助」以防止職業災害之發生。
 - 8、本工程未於施工規劃階段實施風險評估，致力防止工程施工時，發生職業災害。

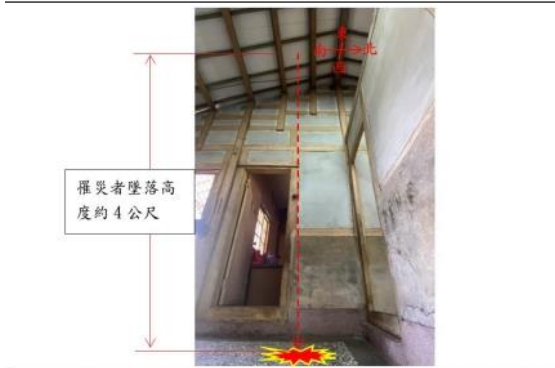
災害發生時，屋頂屋架下方未裝設堅固格柵或安全網等防墜設施，墜落高度約4公尺。

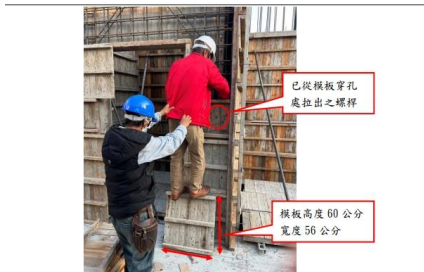
災害發生時，罹災者於地面上放置一塊模板斜靠在已組好之電梯牆模板上，站上該斜靠之模板上緣，並將右手伸進已組立好三塊電梯牆模板內，將設置於已綁緊好電梯牆鋼筋上之螺桿由第三塊模板穿孔處拉出。

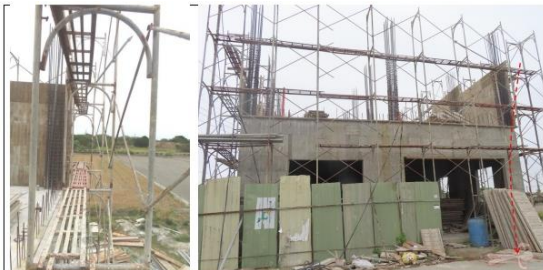
施工架工作臺寬度30公分及未設置護欄(未設內側交叉拉桿及雙側下拉桿); 罹災者自第4層施工架工作臺(高度6.8公尺)墜落至地面。

直接原因：罹災者吳○○自高度約6.8公尺之外牆第4層施工架工作臺外側開口部分墜落至地面，造成頭部撕裂傷併顱骨粉碎性骨折致死。

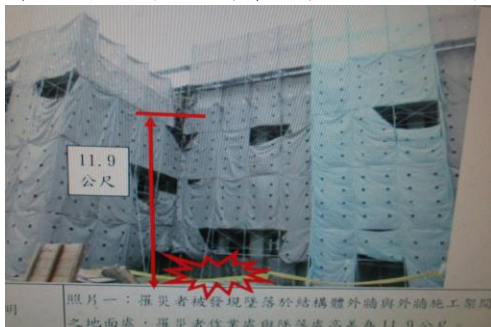
1. 對於進入營繕工程作業場所作業人員，未提供適當安全帽並使其正確戴用。
2. 對於高度11.9公尺之4樓樓板開口部分等場所作業，未於該處設置護欄、護蓋或安全網等防護設備。
3. 對於模板支撐組配作業，未指派模板支撐作業主管於作業現場指揮勞工作業。

照片一：罹災者被發現墜落於結構體外牆與外牆施工架間之地面處，罹災者作業處與墜落處高度為11.9公尺。

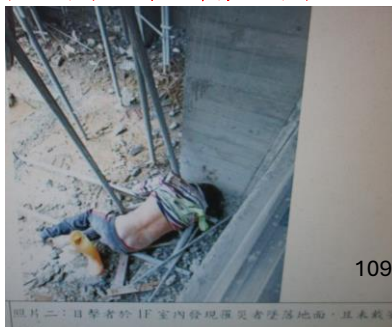
照片二：目擊者於1F室內發現罹災者墜落地面，並未戴帽。

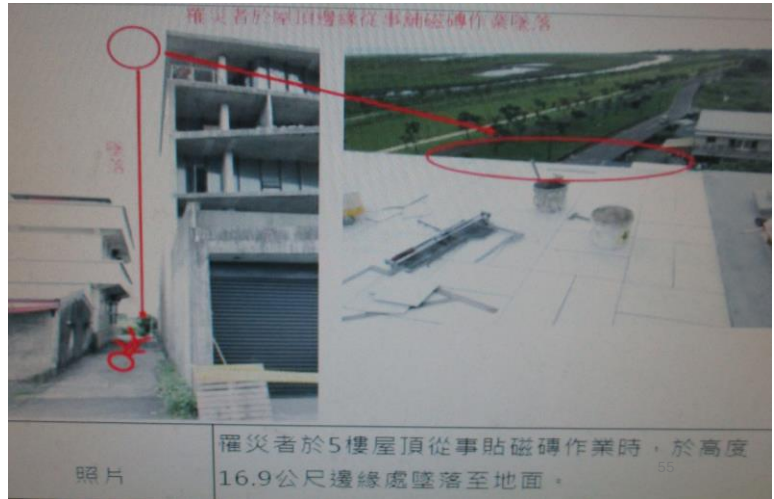
(1)對於高度2公尺以上之屋頂等場所作業，勞工有遭受墜落危險之虞者，未於該處設置護欄、護蓋或安全網等防護設備。

(2)對於進入營繕工程工作場所作業人員，未提供安全帽並使其戴用。

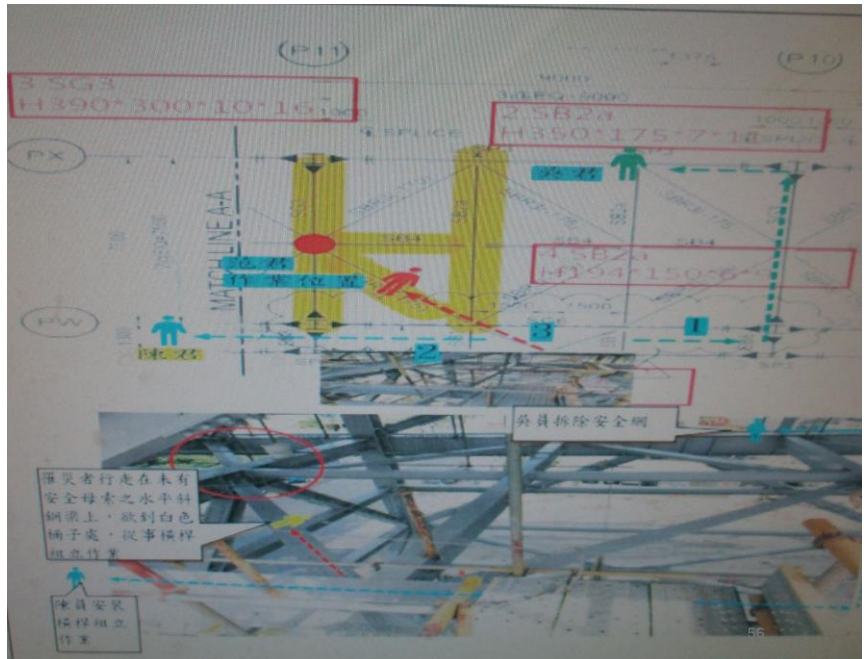
(1) 高處2公尺以上作業，未使勞工確實使用安全帶

(2) 高度2公尺以上鋼梁開口未設置安全網

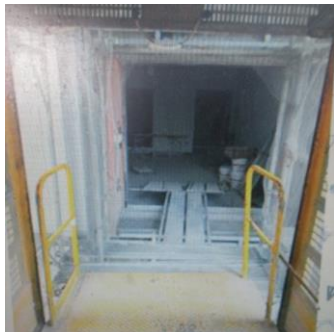
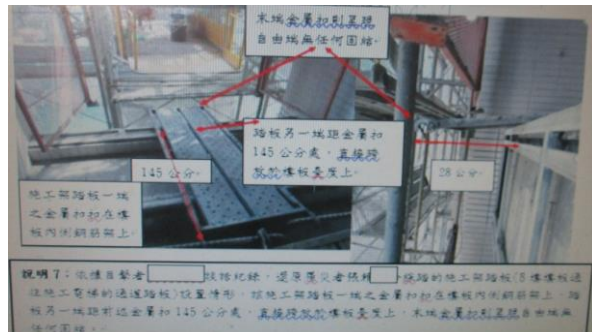
- 發生經過：由7樓搭乘施工電梯到8樓要帶領罹災者張賴○○及其同事至1樓重新分配工作，**施工電梯抵達8樓後罹災者張賴○○與其同事隨即便進入施工電梯**，罹災者張賴○○在進入施工電梯過程，施工電梯操作人員范姜○○目擊罹災者張賴○○採踏之**施工架通道踏板(8樓通往施工電梯之踏板)翻落至7樓外牆內側施工架通道踏板上**，同時罹災者張賴○○背向翻落之踏板由8樓樓板與外牆內側**施工架通道踏板間開口滾落撞擊7樓外牆外側施工架通道踏板上**，接者往外側翻墜落至1樓施工電梯井內，工地人員9時43分通報119，9時47分救護及警消人員抵達，現場確認死亡。
- 原因分析：
 - (一)直接原因：罹災者張賴○○自距地28公尺高處墜落、滾落致死。
 - (二)間接原因：工作場所之通道未保持不致使勞工滾落等之安全狀態，或採取必要之預防措施。

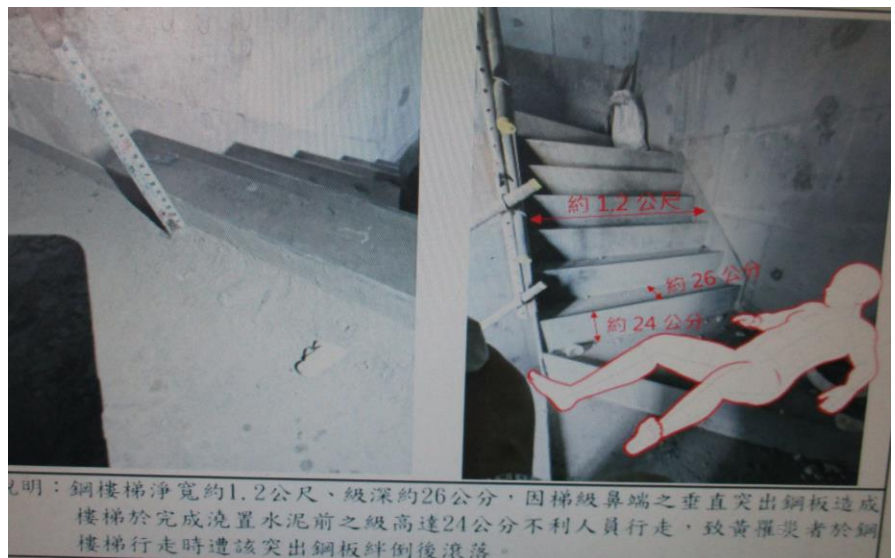
- (一)直接原因：黃罹災者自4樓鋼樓梯第1處轉折平台滾落至高差7階之第2處轉折平台處，造成胸部鈍力創併氣血胸，致呼吸衰竭死亡。
- (二)間接原因：不安全狀況：對於勞工工作場所之通道、階梯或其他勞工踩踏場所，未保持不致使勞工跌倒、滑倒、滾落等之安全狀態，或採取必要之預防措施。

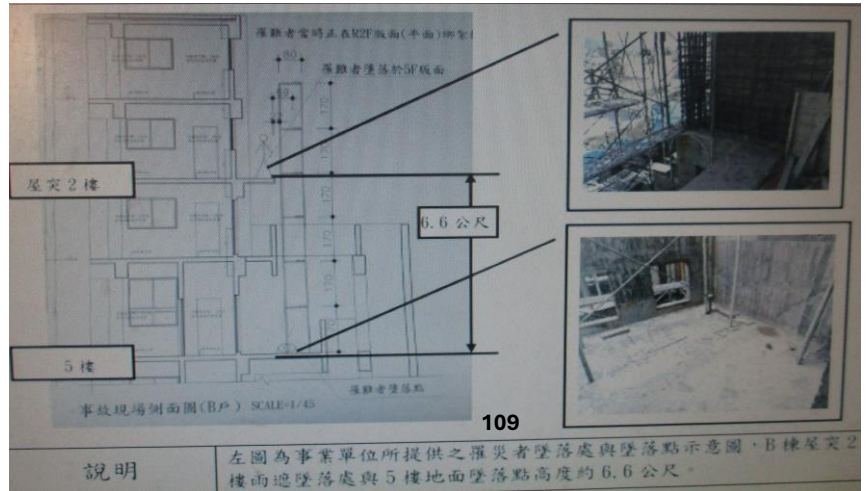
- 災害發生經過：
- 5月26日上午10時左右，鋼筋搬運完成後，罹災者獨自1人在B棟屋突2樓兩遮處從事鋼筋綁紮作業至發生災害止；另依據徐員陳述，年5月26日下午3時10分許，徐員當時在4樓從事施工管理作業，聽到一聲巨響，待徐員跑到5樓災害現場，發現罹災者躺在建築物與施工架間地板，身上沒有安全帶，安全帽掉落在旁邊，經由救護車送往花蓮00醫院急救，延至5月28日10時25分不治死亡。

- 直接原因：自高差6.6公尺之B棟屋突2樓兩遮邊緣開口墜落到5樓地面致死。
- 間接原因：
 - 高度2公尺以上之屋突2樓兩遮邊緣開口部分，未設置護欄或安全網等防護設備。
 - 未使勞工正確戴用安全帽。

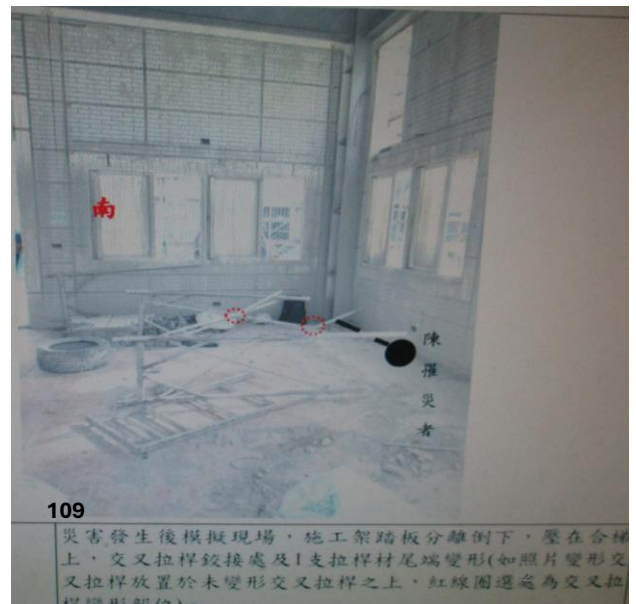
- 發生經過：
- 000年10月8日11時許，進行屋突1樓西側牆面第2塊RC切割作業時，陳罹災者於屋突1樓內施工架上安裝供切割機切割牆面使用之120公分軌道，石員於屋突2樓放置固定手拉吊車鋼索，維員在屋突1樓內，從事屋突拆除之RC塊破碎作業，張員在屋外作業時聽到砰一聲，進入屋突查看，發現施工架往外倒，陳罹災者身體躺在西側牆面旁地面，鼻子、嘴、頭、耳朵有血、身體緊繃，經通知救護車將陳罹災者送醫院急診住院治療，於翌日因病危轉送回自宅死亡。

- 直接原因：陳罹災者自高度約1.68公尺之施工架攀爬過程中墜落至地面，造成陳罹災者死亡職業災害。
- 間接原因：不安全狀況：
 - 高差超過1.5公尺以上之場所作業時，未設置安全上下之設備。
 - 未使陳罹災者正確戴用安全帽。

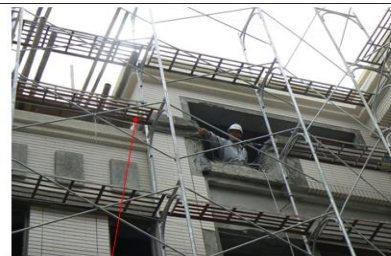
罹災者從所站××戶外牆施工架工作台第6層處往旁邊未鋪設施工架工作台之方向墜落，並墜落於距地高約9.9公尺之××戶地面上。

從距地面高度約9.9公尺之施工架工作台處墜落，經送醫急救後，因休克不治死亡。

1. 高度2公尺以上之施工架開口部分未設置護欄或安全網等防護設備。
2. 未設置工作台寬度在40公分以上並鋪滿密接之板料。
3. 高度2公尺以上之高處作業未佩掛使用安全帶。

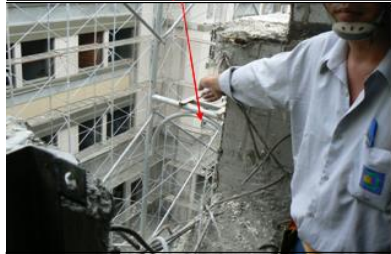
罹災者從所站××戶外牆施工架工作台第6層處往旁邊未鋪設施工架工作台之方向墜落，並墜落於距地高約9.9公尺之××戶地面上。

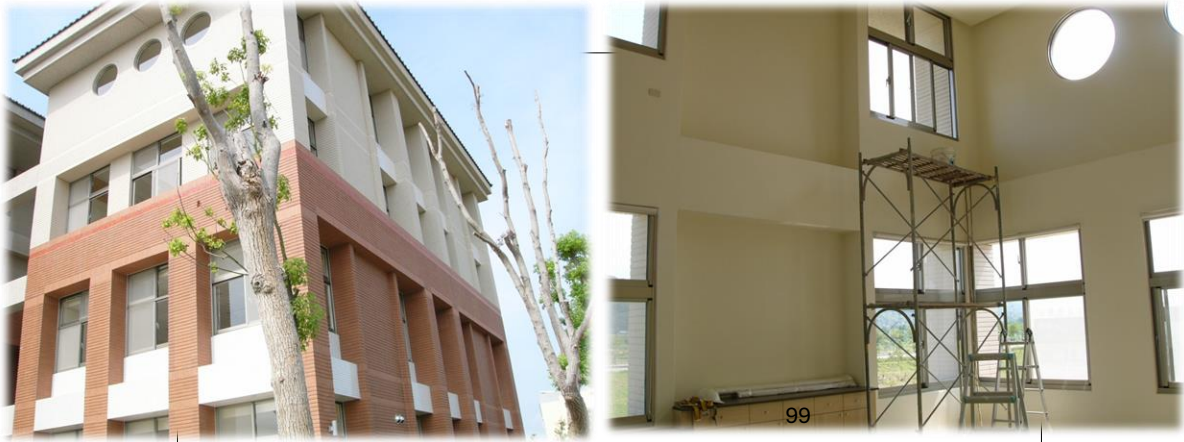
10月10日9時35分，罹災者為清潔3樓大會議室上層室外窗戶，經由室內移動式施工架工作台，再由該工作台爬到上層窗戶外之挑高樑，在清潔窗戶的過程中，從挑高樑墜落地面，經送行政院衛生署苗栗醫院急救，於當日11時00分不治死亡。

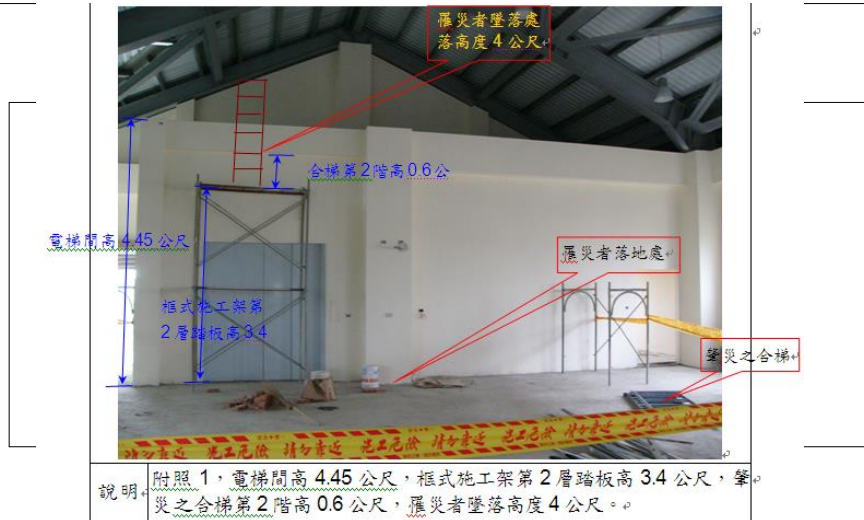
罹災者在工地從事清理等雜項工作，於15時20分左右，要收拾放在電梯間上之合梯，於是使用施工架組件組立成2層架，當腳踏在斜靠在電梯間牆之合梯第2階時，合梯之右梯腳滑落至踏板鐵片間隙而右傾，就從合梯上墜落至4樓樓板，墜落高度約4公尺，經送醫不治死亡。

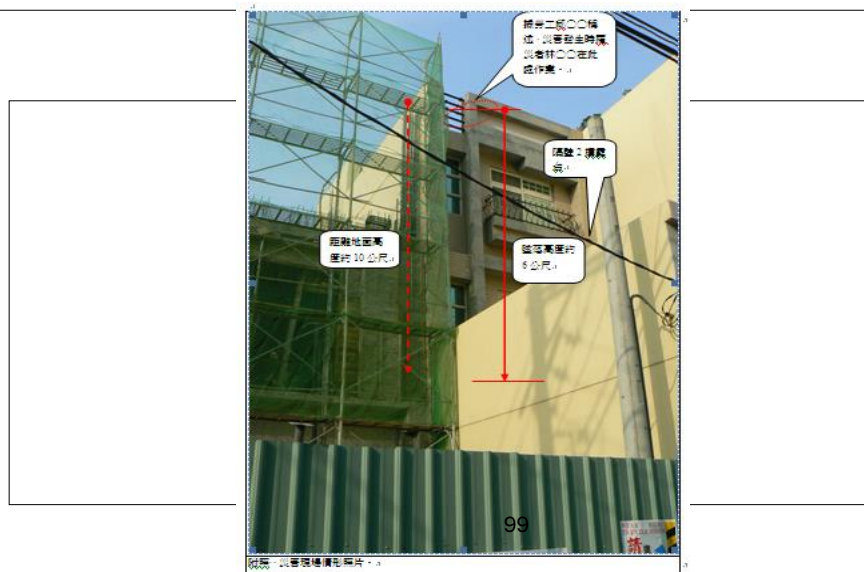
某日17時30分許，林○○在靠近隔壁戶距地面第6層高度的施工架踏板上進行下班前收尾作業，可能當時1腳站在踏板上，另1腳站在隔壁4樓胸牆護欄上，欲以角材及鐵絲將施工架與隔壁4樓胸牆護欄連結在一起，腳踏空後，墜落於下深6公尺隔壁2樓露台上，送醫不治死亡。

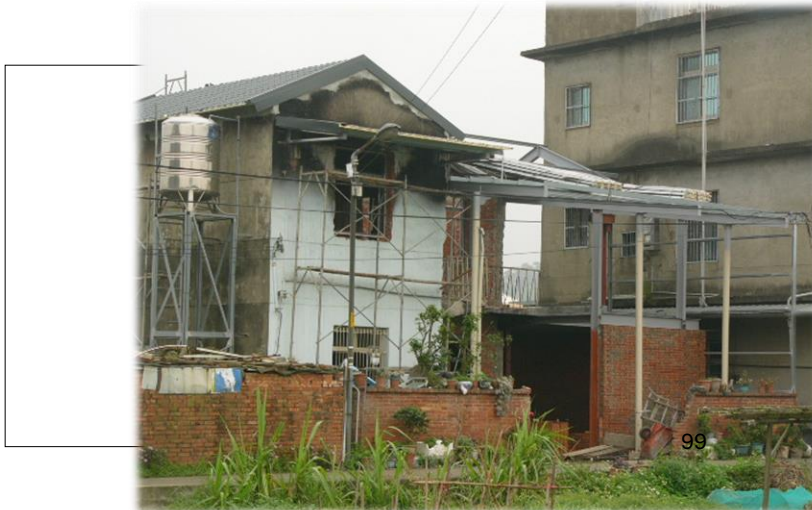
4月3日14時30分許罹災者○○○與技術員○○○同位於兩庇上，罹災者○○○突然滑倒往西側傾斜，技術員○○○伸手去抓，兩人同時墜落至地面，技術員○○○與罹災者○○○墜落時先撞及西側圍牆，分別掉落至圍牆內、外側，罹災者○○○經送醫急救後不治死亡。

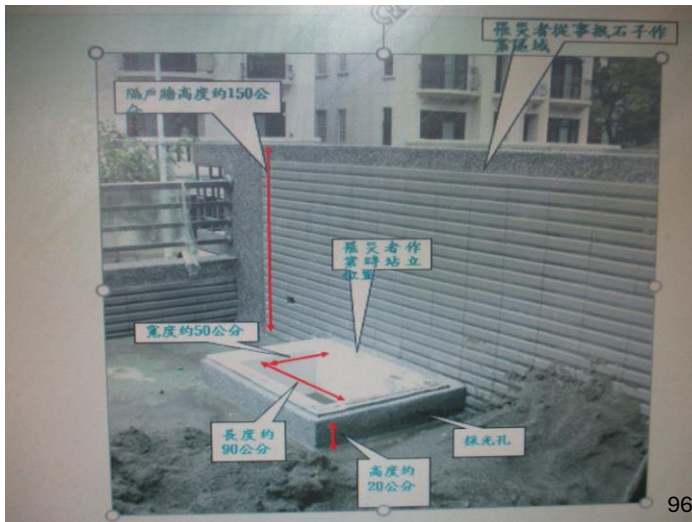
7月X日下午，罹災者於X棟第X戶2樓露台進行隔戶牆抵石子作業，罹災者之妻以獨輪車運送石子給罹災者使用時，即發現罹災者倒臥在X棟第X戶1樓車庫內，頭部左側及嘴巴已流出鮮血，且身旁散置許多玻璃碎片經送醫急救不治死亡。

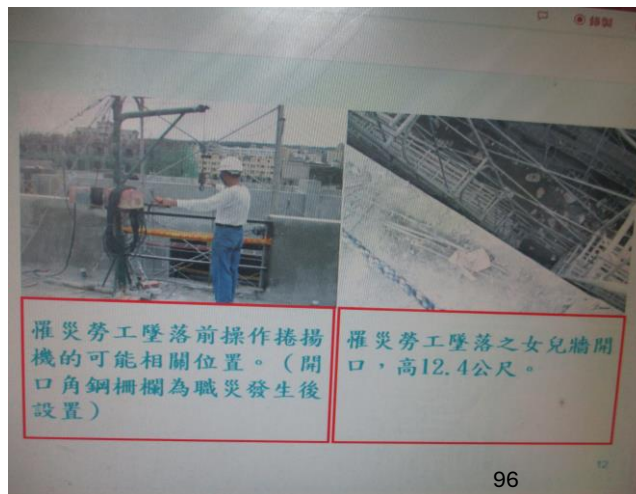
8月X日上午，勞工A操作架設在屋頂之捲揚機，勞工B則在4樓屋內將由捲揚機吊下之施工機具拉至4樓屋內放好。在將空壓機吊至4樓後，為了要再吊其他施工機具，勞工A在屋頂操作捲揚機將吊鉤升起至屋頂，站在開口邊緣伸手要抓吊鉤或從事其他工作時，不慎從高12.4公尺之屋頂女兒牆吊料開口墜落地上，經送醫後不治死亡。

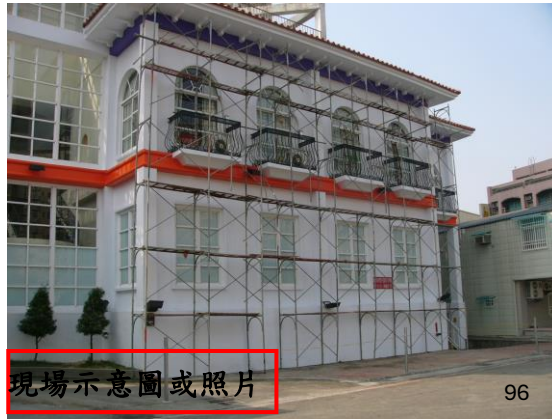
- 災害發生經過：
- 10月X日，罹災者擦完二樓露台欄杆內部油漆後，要出欄杆外部與露台下方油漆，踩在交叉拉桿上，在準備下到踏板時，這時交叉拉桿鉗處鬆脫，罹災者就掉到地面了，經送醫急救不治死亡。

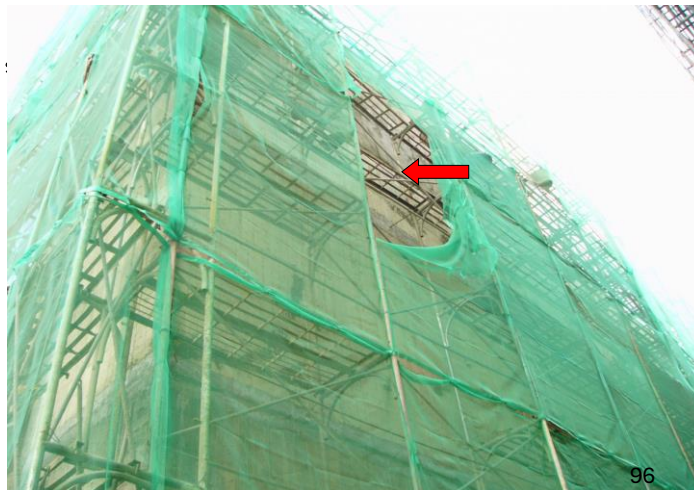
- 災害發生經過：
- 12月X日上午，罹災者在高約10公尺施工架上從事外牆水泥粉刷作業發生墜落事件，經送醫院急救不治死亡。

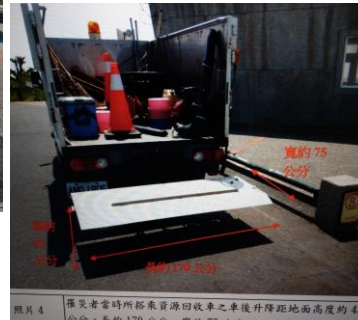
- 災害發生經過：
- 公所所僱清潔隊員○○於000年8月4日8時53分許，與清潔隊員陳○○及許○○在新港海堤附近，從事除草之雜草及垃圾整理作業後，欲至下一個工作地點，罹災者及陳○○站立於司機許○○所駕駛之資源回收車車後升降台，當資源回收車行經雲林縣00鄉海口故事露營園區旁道路路口處進行轉彎時，搭乘在車後升降台右側之罹災者發生墜落、滾落至地面，經由救護車送醫急救，延至000年8月11日22時30分不治。

(一)直接原因：罹災者站立於行駛中資源回收車之車後升降台，墜落、滾落至地面，造成頭部外傷，致顱內出血死亡。

(二)間接原因：不安全狀況：勞工搭乘於行駛中之資源回收車搖動致有墜落之虞之位置。(三)基本原因：無

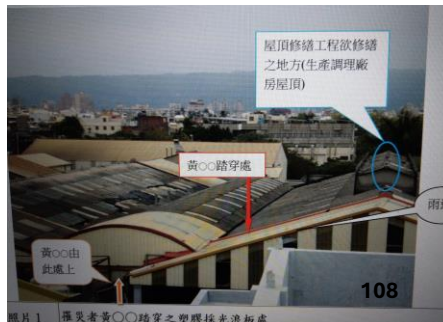
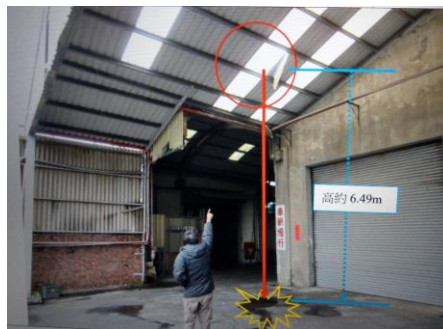
- 災害發生經過：本災害發生於年3月22日9時40分許，罹災者黃○○於五○○○公司製造廠房前方遮雨棚屋頂處欲前往生產調理廠房屋頂施工現場看師傅施作情形以利從事準備作業時，自高度6.49公尺之遮雨棚屋頂處踏穿塑膠採光浪板墜落至地面致死。

(一)直接原因：罹災者黃○○自高度 6.49 公尺之屋頂處踏穿塑膠採光浪板墜落至地面致死。

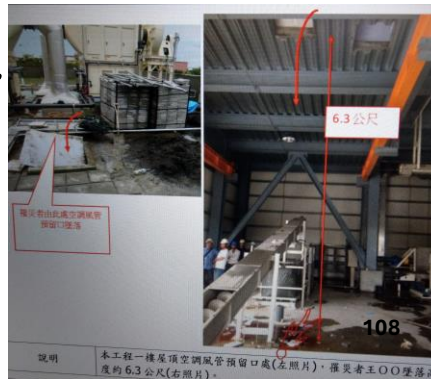
於4月20日13時15分許。當日8時30分許，陳00及其他4位勞工抵達本工程工地，開始進行一樓屋頂保麗龍隔熱磚鋪設作業，罹災者王00負責以人力將保麗龍隔熱磚從材料堆置區搬運至鋪設位置，至12時0分休息，再於13時上工，於13時15分許罹災者王00從材料堆置區(空調風管預留口東側)拿取約5塊保麗龍隔熱磚欲行走搬運至空調風管預留口西南側供陳00鋪設使用，此時，正於空調風管預留口西南側約6公尺處進行保麗龍隔熱磚鋪設作業之陳00突然聽到轟一聲，隨即又聽到勞工邱00喊有人掉下去了，陳00立刻到空調風管預留口查看，看到原放置於空調風管預留口上方之塑膠瓦楞板已半掛在洞口上，再往洞口下方看，發現王00已倒臥在洞口下方一樓地面上，陳00立即下去一樓查看，發現王00已昏迷，陳00即呼叫救護車，救護車至現場後將王00送往00醫院急救，延至4月20日14時47分仍傷重死亡。

(一)直接原因：罹災者自距地面6.3公尺高之空調風管預留口墜落，導致傷重死亡。

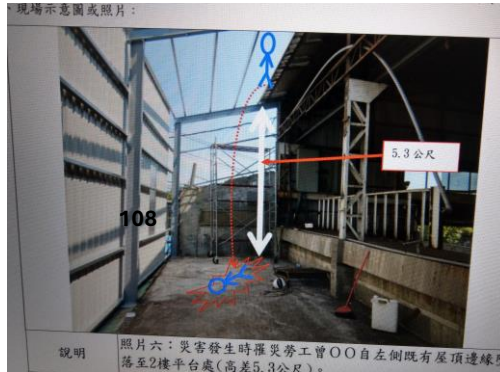
災害發生於000年4月17日9時15分許。發生當日罹災者曾○○、勞工劉○○及勞工許○○三人於8時許抵達工地，預定進行左側屋頂浪板安裝工作，浪板材料已於當日9時前另由積載型移動式起重機吊放置左側既有屋頂上，於9時許曾○○正在屋頂上進行整理浪板作業，9時15分許，劉○○及許○○在廠房1樓整理施工用具準備開始作業，突然聽到廠房左側2樓平台傳來碰一聲，兩人立即前往廠房左側2樓平台查看，發現曾○○趴在上下設備旁的2樓平台地面上，意識不清楚，尚有呼吸，劉○○立即撥打119請救護車救援，救護車抵達後將罹災者曾○○送往00醫院救治，延至000年4月25日10時47分傷重死亡。

(一)直接原因：罹災者自高度**5.3公尺**之屋頂邊緣墜落至2樓平台，導致傷重死亡。

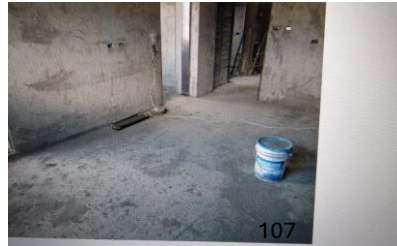
照片一 罹災者許○○及害發生位置於該工地B棟廚房靠近樓梯間門口(自該客廳、樓梯間與餐廳門口同一直線、其中AB棟之廚房可連通)，即該地面上。

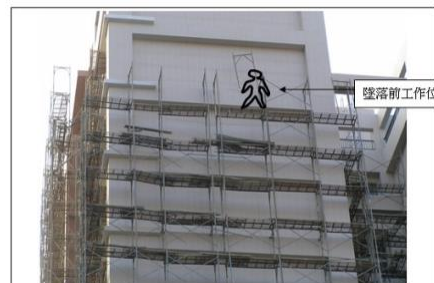
照片二 蔣○○墜落前工作位置為編號○○棟第20層施工架工作台上，距地面高度為38.2公尺施工架交叉桿及下拉桿大部分已拆除，該層施工架設有安全索索。
