# 墜落預防及春安安全宣導

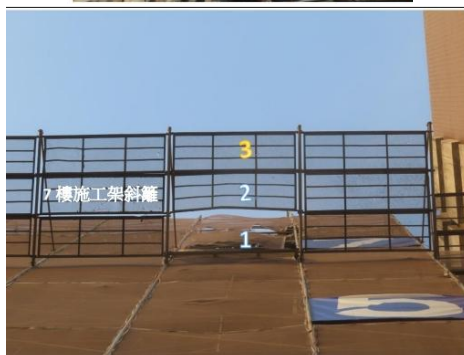
依據現場檢查、相關人員談話紀錄及查證資料研判，災害發生當天(9月21日)9時30分許，罹災者獨自於8樓外牆施工架工作臺從事模板拆除作業，作業時因該處外牆施工架上下設備外側未設置護欄，致罹災者自高度28.8公尺之8樓外牆施工架外側開口墜落後，經撞擊7樓處施工架斜籬再由斜籬開口墜落至地面致死。

罹災者自高度28.8公尺之8樓外牆施工架外側開口墜落後，經撞擊7樓處施工架編號2斜籬再由編號1斜籬開口墜落至地面致死

自施工架高處墜落致頭部及胸部鈍力損傷致死。

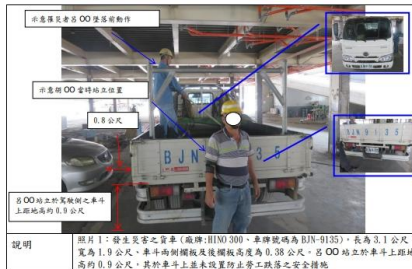
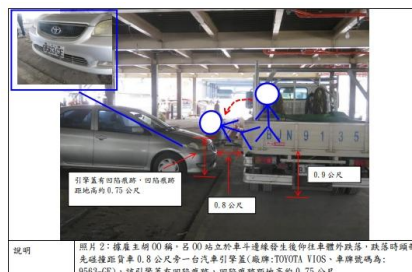
災害發生於9月26日，當日正匠工程行所僱勞工翁○○、翁○○及林○○等3人一同開車自高雄出發，並於8時30分許抵達本工地，此3人主要從事焊接作業。於13時許胡○○帶著呂○○(罹災者)開貨車載5支滿裝之CO<sub>2</sub>鋼瓶，準備更換本工地CO<sub>2</sub>鋼瓶。於14時許胡○○及呂○○抵達本工地，至工地後胡○○及呂○○即下車並將車斗後欄板打開，將5支滿裝之CO<sub>2</sub>鋼瓶卸至工地1F地面上，完成後，兩人站於地面合力將2支空之CO<sub>2</sub>鋼瓶搬運至車斗內平放，於14時20分許搬運完成後，胡○○便把後欄板關起並站立於車斗後方地面查看焊接作業工作進度，而呂○○則爬上車斗上將2支空之CO<sub>2</sub>鋼瓶以布繩將之綁紮網緊，當時胡○○背對著呂○○，胡○○轉頭間恰看到呂○○站立於車斗左側邊緣，手拉布繩後仰往車體外跌落，跌落時頭部先碰撞一旁之汽車引擎蓋再滾落地面，胡○○便立即前去查看呂○○，其他現場施工人員亦前來查看，後由林○○電話聯繫119叫救護車並將呂○○送往奇美醫療財團法人奇美醫院救治，延至9月28日15時2分死亡。

(一)直接原因：罹災者自高度約0.9公尺車斗邊緣後仰往車體外跌落，跌落時頭部先碰撞距貨車0.8公尺旁一台汽車引擎蓋(碰撞點距地高約0.75公尺)，再滾落地面導致傷重死亡。

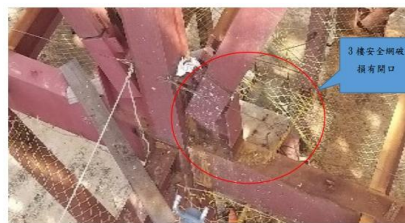
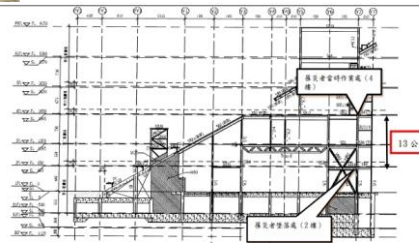
依據目擊者王員陳述，災害當天(8月23日)，王員與罹災者都是在E區從事鋼構組立作業，王員與罹災者分別在不同之鋼梁上，王員當時在從事螺栓鎖固作業時，就看到罹災者從4樓鋼梁上墜落，當時3樓及4樓安全網有開口，致罹災者墜落到2樓樓板後，經救護車送醫急救後，延至8月24日12時56分不治死亡。

- 1、直接原因：  
自高度2公尺以上之4樓鋼梁上墜落到2樓樓板致死。
- 2、間接原因：  
高度2公尺以上之鋼梁作業處開口處，未設置安全網等防護措施及使勞工使用安全帶。
- 3、基本原因：  
(1) 未落實承攬管理（未採取協調、工作之連繫、調整及工作場所巡視）。  
(2) 未實施教育訓練。  
(3) 未落實職業安全衛生管理（自動檢查、其他安全衛生管理措施等）。  
(4) 鋼構組配作業主管未於鋼梁作業場所指揮勞工作業、監督勞工確實使用個人防護具、確認現場安全防護設備及措施之有效狀況及管制勞工不得進入該場所作業。

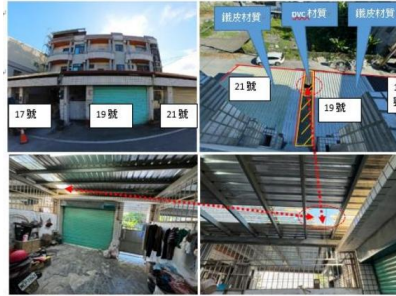
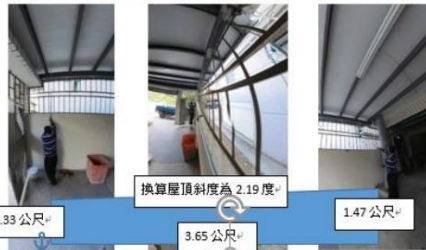
說明 1：本案位於花蓮縣玉里鎮○○街○○號第○○住宅 1 樓屋頂，為屋主放置個人雜物之空間，屋頂材質主要為鐵皮(下方夾隔熱板)及塑膠材質採光罩，屋頂斜度為 2.19 度(小於 34 度)，註：19 號 1 樓雜物多，屋頂斜度至 17 號丈量。

- (一)直接原因：罹災者陳○○踩破 1 樓延伸雨棚屋頂塑膠採光罩，從高度 3.3 公尺之屋頂墜落地面致死。
- (二)間接原因：不安全設施設備：
  - (1)於易踏穿材料構築之屋頂作業時，未指派屋頂作業主管指揮或監督，未於屋架上設置適當強度，且寬度在 30 公分以上之踏板，並於下方適當範圍裝設堅固格柵或安全網等防墜設施。
  - (2)對於在高度 2 公尺以上之高作業，勞工有墜落之虞者，未使勞工使用安全帽、安全帶。
- (三)基本原因：
  - (1)未實施自動檢查及職業安全衛生管理計畫。
  - (2)未實施職業安全衛生教育訓練。
  - (3)未訂定安全衛生工作守則。
  - (4)未設置職業安全衛生業務主管。

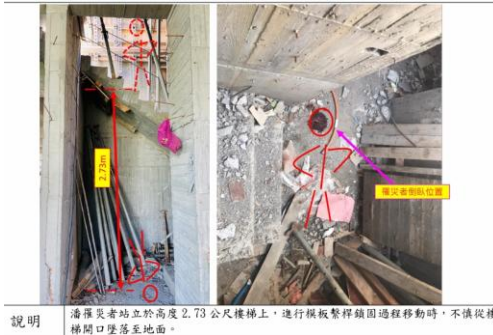
本災害發生於6月30日9時40分許。當天7時30分許，趙○○及所僱勞工潘罹災者至本工程工地現場，潘罹災者即至D棟1樓樓梯間進行樓梯側牆模板背撐材之螺桿鎖固作業，趙○○於B棟1樓停車空間拔除鐵釘，9時40分時，當趙○○至D棟1樓樓梯間欲叫潘罹災者休息時，發現潘罹災者已側躺於1樓地板上，頭部流血，當時潘罹災者還有意識，趙○○立刻開車將潘罹災者送往屏東榮民總醫院，因加護病房無病床，再轉院至高雄榮民總醫院急救，延至7月3日12時17分死亡。

(一)直接原因：罹災者自高度約2.73公尺之樓梯墜落至地面，導致傷重死亡。

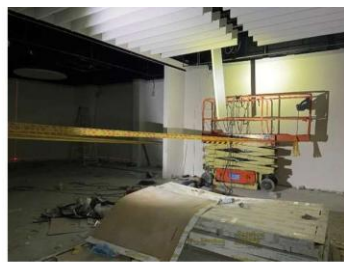
災害發生於9月11日14時許，當日8時許，喬○工程行所僱勞工高○○、蕭○○與郭○○共3人至本工程之從事軌道燈吊架安裝修改及油漆補漆工作，其中高○○與蕭○○2人一組於永鎮館內從事軌道燈吊架安裝，另郭○○則於館外從事油漆作業。於中午休息過後，高○○與蕭○○便開始進行永鎮館內部會議室東側之軌道燈吊架修改工作(因原設置之吊架垂直度不足)，由高○○負責高處作業，蕭○○負責於地面傳送材料及工具。於當日13時55分許，高○○先行駕駛高空工作車進行該軌道燈吊架假固定(亦即以綁繫於屋頂主桁架梁垂下之尼龍繩懸吊該吊架)，於假固定完成後便準備以砂輪機將該軌道燈吊架之垂直構件與水平構件連接處切斷，以利調整該吊架之垂直度。災害發生前，高○○站在高空工作車上指示蕭○○拿取工具，蕭○○隨即於地面將砂輪機遞給高空工作車上的高○○後，蕭○○便轉身去整備後續材料，當日14時許，突然聽見高○○大喊「啊」的一聲，蕭○○隨即回頭看見高○○倒臥於工作車旁地面上，經聯繫本工程人員呼叫救護車，傷者於救護車抵達後經現場急救仍傷重不治。

(一)直接原因：罹災者從事軌道燈吊架修改作業時，自距地面高度250公分高之高空工作車工作台上之欄杆上墜落至地面，導致傷重死亡。

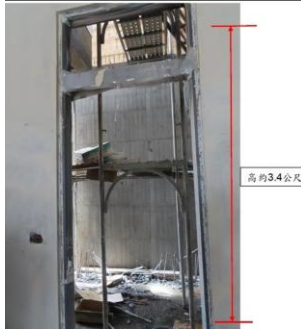
說明 墜落開口

外牆施工架第2層工作臺，高度約3.4公尺

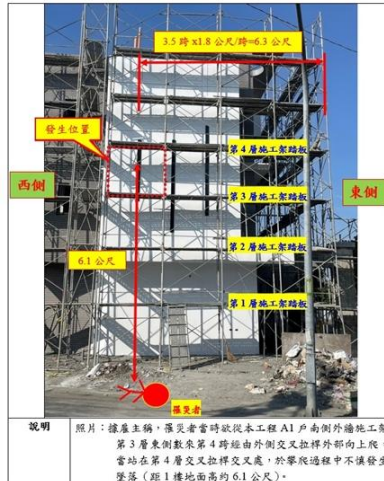
說明 照片：據雇主稱，罹災者當時欲從本工程A1戶南側外牆施工架第3層東側對準第4層經由外側交叉拉桿外部向上爬，當時站在第4層交叉拉桿交叉處，於攀爬過程中不慎發生墜落(距1樓地面高約6.1公尺)。

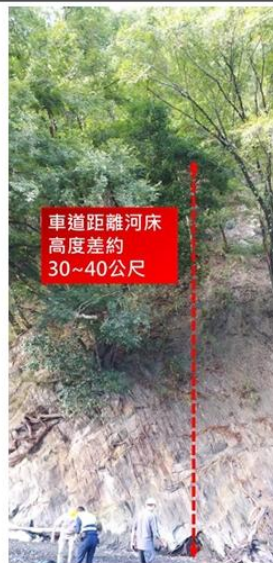
10月25日上午罹災者張○○及勞工江○○（以下簡稱張員及江員）於○○○○股份有限公司○○發電廠（以下簡稱○○發電廠）內開完廠務會議後，兩人各自開車前往○○○○○○遊樂區碰面並將車輛停於該遊樂區旁之車道後，於14時10分許張員開始操作無人機進行水路設施災害調查作業，操作過程中無人機因低電量而自動返航，無人機於返航中疑似掉落在車道旁之山坡上，張員跨越護欄沿著山坡一路向下尋找無人機，於15時11分許，江員聽見張員喊叫聲及砂土滑落聲後，江員即往山坡下看到砂土飛揚並看到張員沿著山坡墜落至河床上，江員立即通知○○發電廠及通報警消救援，於16時6分許抵達現場，將張員送往○○○○醫院救治，仍於當日18時7分許不治死亡。

罹災者張○墜落至河床

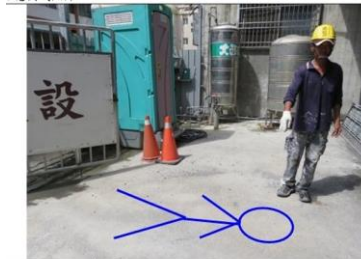
說明一 | 災害發生於本工程之1樓室外地面處。

(一)直接原因：罹災者於工地內行走時因跌倒頭部撞擊地面，致顛腦損傷，造成傷重死亡。

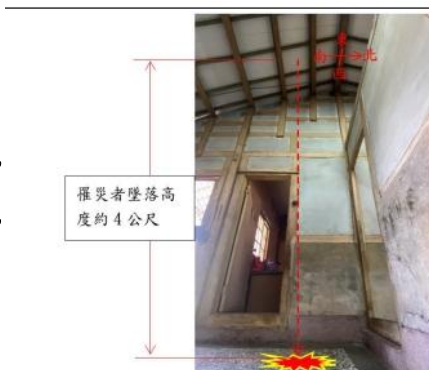
1月12日8時許，雇主何○癸及勞工阮○宣、何○隆、何○智等共4人，到雲林縣○○鎮○○路○○號民宅工地，從事房屋拆除作業，雇主何○癸當日安排阮○宣及何○智至屋頂進行烤漆浪板拆除，何○隆則是獨自於2樓進行木樓板拆除作業，14時許，在2樓工作之何○隆聽到碰一聲，往下看見在後方屋頂工作的何○智已墜落在1樓地面，何○隆立即通報救護車將何○智送往台大雲林分院急救，於同日14時54分傷重不治死亡。

災害發生時，屋頂屋架下方未裝設堅固格柵或安全網等防墜設施，墜落高度約4公尺。

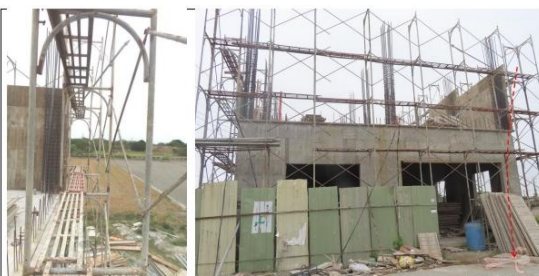
施工架工作臺(高度6.8公尺)墜落至地面。

直接原因：罹災者吳○○自高度約6.8公尺之外牆第4層施工架工作臺外側開口部分墜落至地面，造成頭部撕裂傷併顱骨粉碎性骨折致死。

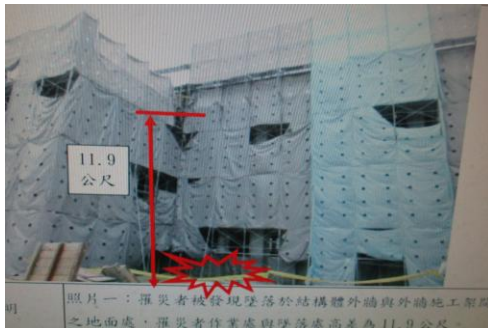
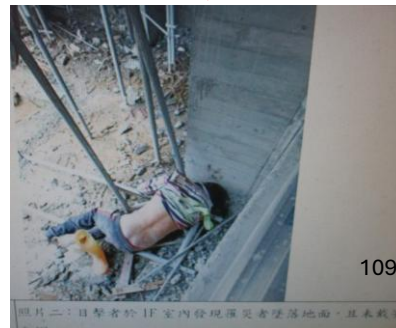
• 原因分析：雇主使勞工連00於距地面高11.9公尺之4樓樓板開口部分從事模板鐵件鎖固作業時，因現場未指派模板支撐作業主管，未使勞工戴用安全帽，且未於該開口部分設置護欄、護蓋或安全網等防護設備，造成勞工連00自樓板邊緣開口部分墜落至地面，導致傷重死亡。

- (一) 直接原因：罹災者自距地面 11.9 公尺高之 4 樓樓板開口部分墜落，導致傷重死亡。
- (二) 間接原因：不安全狀況
  - 1. 對於進入營繕工程作業場所作業人員，未提供適當安全帽並使其正確戴用。
  - 2. 對於高度11.9公尺之4樓樓板開口部分等場所作業，未於該處設置護欄、護蓋 或安全網等防護設備。
  - 3. 對於模板支撐組配作業，未指派模板支撐作業主管於作業現場指揮勞工作業。

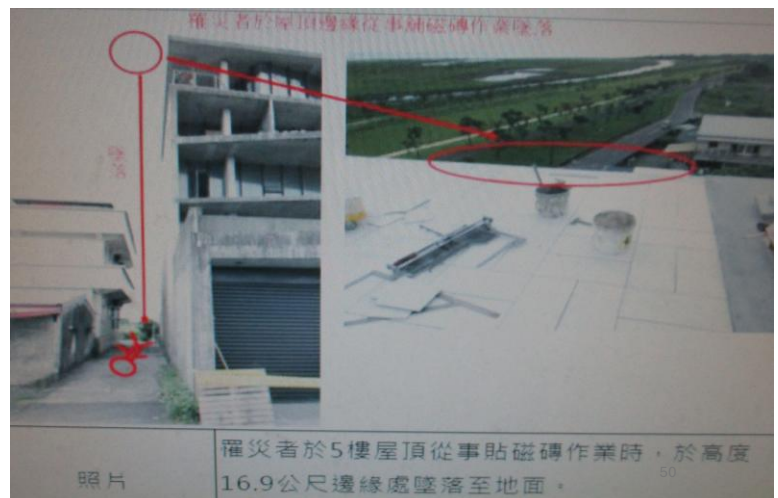
(1)對於高度2公尺以上之屋頂等場所作業，勞工有遭受墜落危險之虞者，未於該處設置護欄、護蓋或安全網等防護設備。

(2)對於進入營繕工程工作場所作業人員，未提供安全帽並使其戴用。

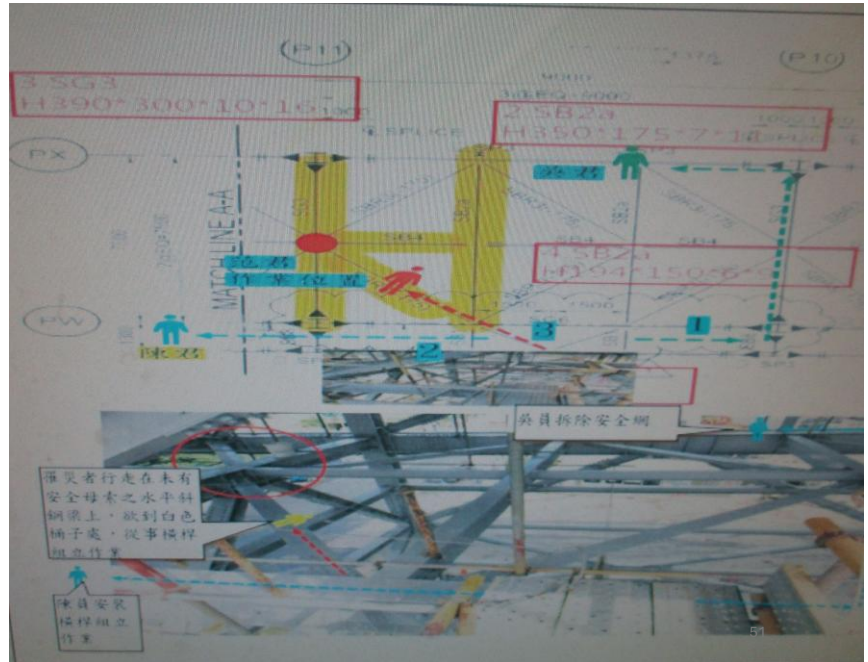
- 1、直接原因：自約10公尺高之水平斜鋼梁墜落到地面。
- 2、間接原因：
  - (1) 高處2公尺以上作業，未使勞工確實使用安全帶
  - (2) 高度2公尺以上鋼梁開口未設置安全網

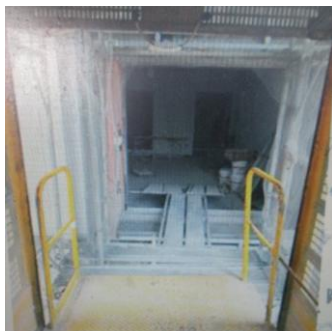
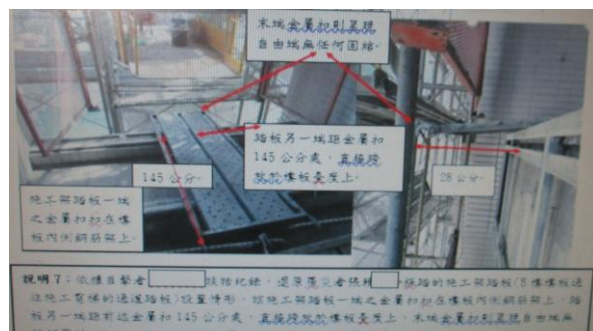
- (一)直接原因：罹災者張賴○○自距地28公尺高處墜落、滾落致死。
- (二)間接原因：工作場所之通道未保持不致使勞工滾落等之安全狀態，或採取必要之預防措施。

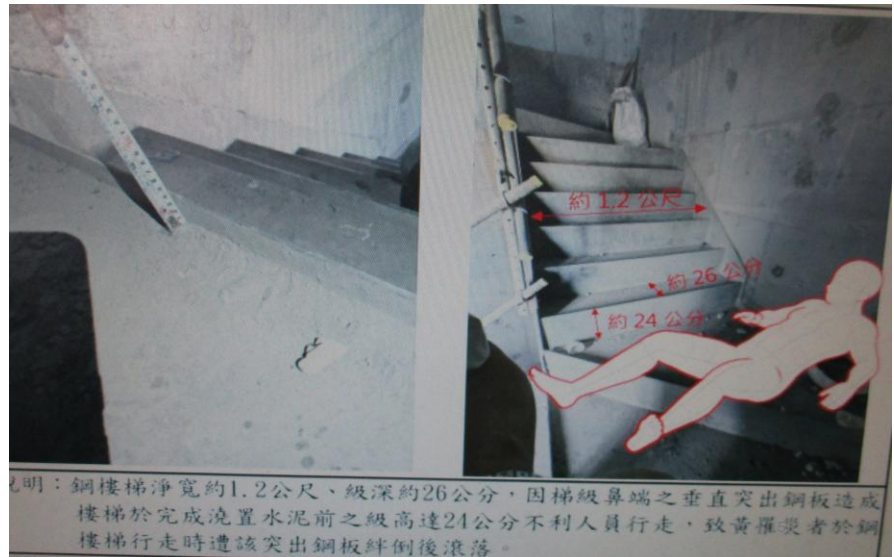
(一)直接原因：黃罹災者自4樓鋼樓梯第1處轉折平台滾落至高差7階之第2處轉折平台處，造成胸部鈍力創併氣血胸，致呼吸衰竭死亡。

(二)間接原因：不安全狀況：對於勞工工作場所之通道、階梯或其他勞工踩踏場所，未保持不致使勞工跌倒、滑倒、滾落等之安全狀態，或採取必要之預防措施。

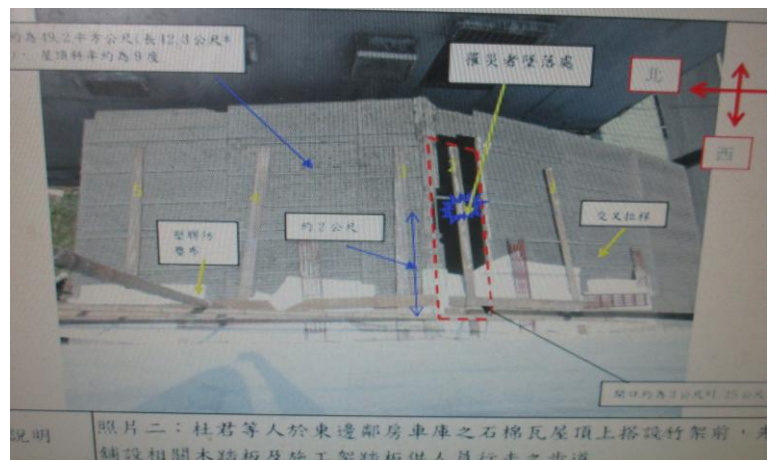
- 發生經過：7月12日工作分配為蕭君、黃君及邱君等3人主要於鄰房屋頂上從事竹架組搭作業，杜君則於現場協助相關竹架組搭，於10時50分許，邱君見南側第一根立柱向西邊傾斜，邱君為查看如何設置斜撐以增加竹架之穩定，故邱君便由竹架搭設處向東行走於事先已置放於鄰房屋頂上之東西向木踏板(南往北起算第2塊)，惟邱君在向東邊行走距離約2公尺後即不慎踏穿木踏板外之石棉瓦屋頂，並墜落至1樓地面，蕭君等人立即前往查看邱君受傷狀況，並由鄭君連繫119，救護車約15分鐘後抵達現場，並將邱君送往台南00醫院急救，延至當日19時47分死亡。

原因分析：雇主使罹災者邱君於易踏穿材料(石棉瓦)構築之屋頂從事高度5公尺以上之竹架架設作業時，因未先規劃安全通道，於屋頂上設置適當強度且寬度在30公分以上之踏板，且未於下方適當範圍裝設堅固格柵或安全網等防墜設施，又未提供勞工安全帽，並使其正確戴用，亦未指派屋頂作業主管及施工架組配作業主管於現場辦理安全衛生規定事項，致邱君不慎踏穿石棉瓦屋頂而自高度4.9公尺之屋頂墜落至1樓地面，造成傷重死亡

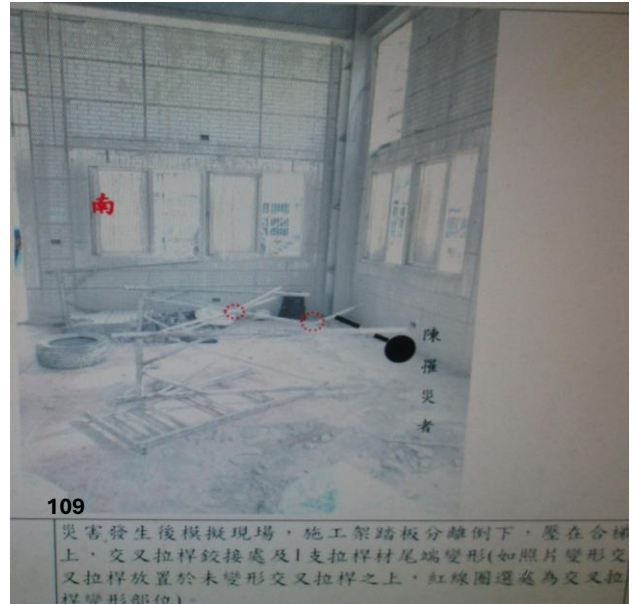
- 000年10月8日11時許，進行屋突1樓西側牆面第2塊RC切割作業時，陳罹災者於屋突1樓內施工架上安裝供切割機切割牆面使用之120公分軌道，石員於屋突2樓放置固定手拉吊車鋼索，維員在屋突1樓內，從事屋突拆除之RC塊破碎作業，張員在屋外作業時聽到砰一聲，進入屋突查看，發現施工架往外倒，陳罹災者身體躺在西側牆面旁地面，鼻子、嘴、頭、耳朵有血、身體緊繃，經通知救護車將陳罹災者送醫院急診住院治療，於翌日因病危轉送回自宅死亡。

- 1、高差超過**1.5公尺**以上之場所作業時，未設置安全上下之設備。
- 2、未使陳罹災者正確戴用**安全帽**。

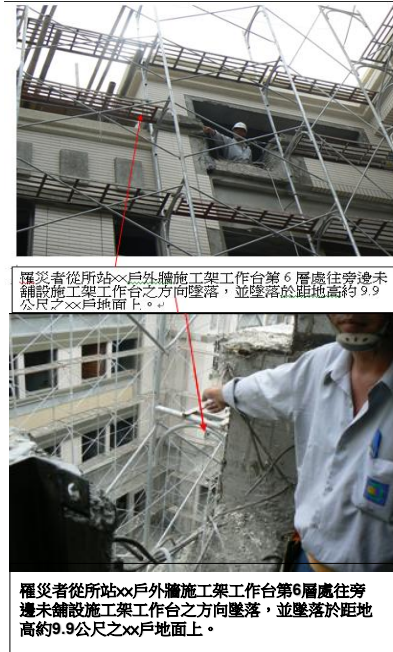
災害於4月×日上午9時×分許發生，災害發生當時某甲在××戶內施工，突然聽到墜落聲，某甲從××戶跑到××戶4樓探頭往外看，就看到某乙○○○墜落於××戶地面上，災害發生後馬上叫救護車將某乙○○○送臺中00醫院急救後不治死亡。

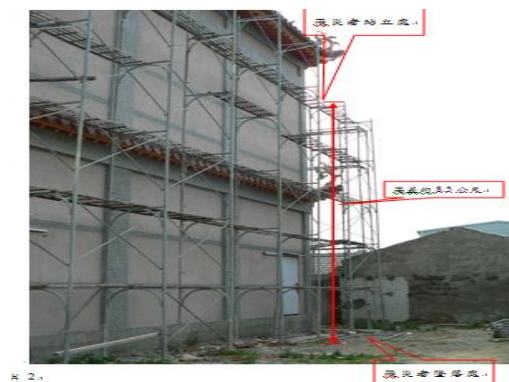
4月×日某甲於施工架上進行施工架拆除作業，站立於施工架上第5層（高差約8.5公尺）處，欲丟下已拆除之施工架框架時，因站立時重心不穩，即隨著施工架框架一起墜落至地面，後由救護車送至送往彰濱00醫院急救後不治死亡。

自施工架第5層（高差8.5公尺）上墜落至地面，造成胸腹挫傷、顱顏骨破裂致氣血胸、顱內出血，經送醫救治後不治死亡。

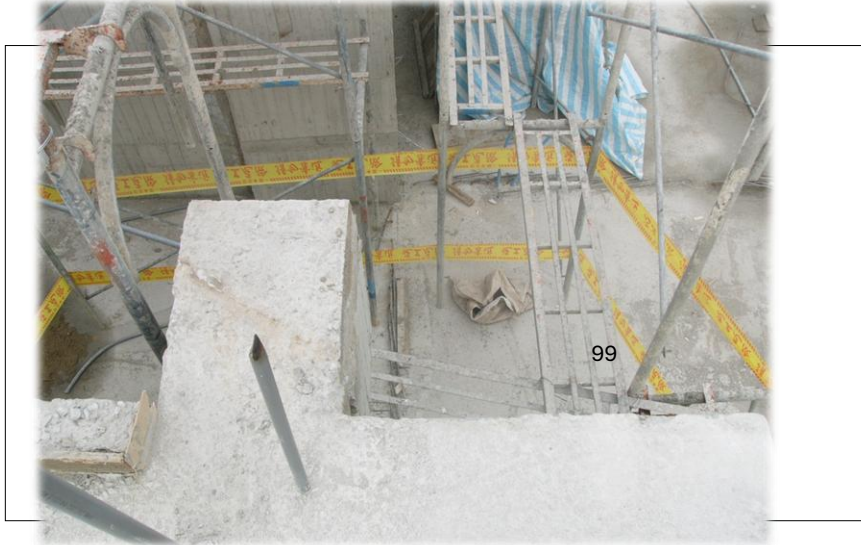
罹災者於建築物角間屋突內部角落處安裝測試水管時，從角落開口處墜落，經第1層施工架工作台間開口，墜落下深3.1公尺之頂樓樓板且頭部撞擊該樓板，經送醫急救不治死亡。

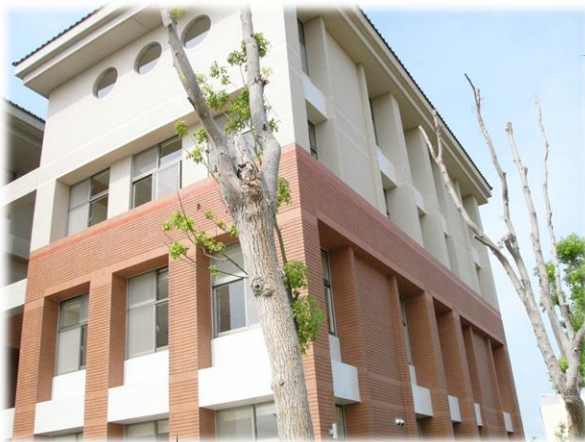
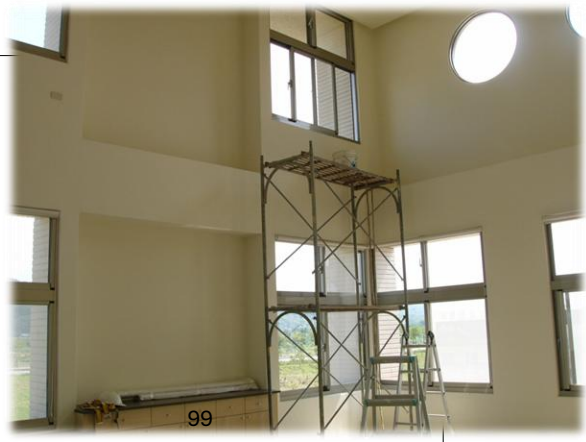
10月10日9時35分，罹災者為清潔3樓大會議室上層室外窗戶，經由室內移動式施工架工作台，再由該工作台爬到上層窗戶外之挑高樑，在清潔窗戶的過程中，從挑高樑墜落地面，經送行政院衛生署苗栗醫院急救，於當日11時00分不治死亡。

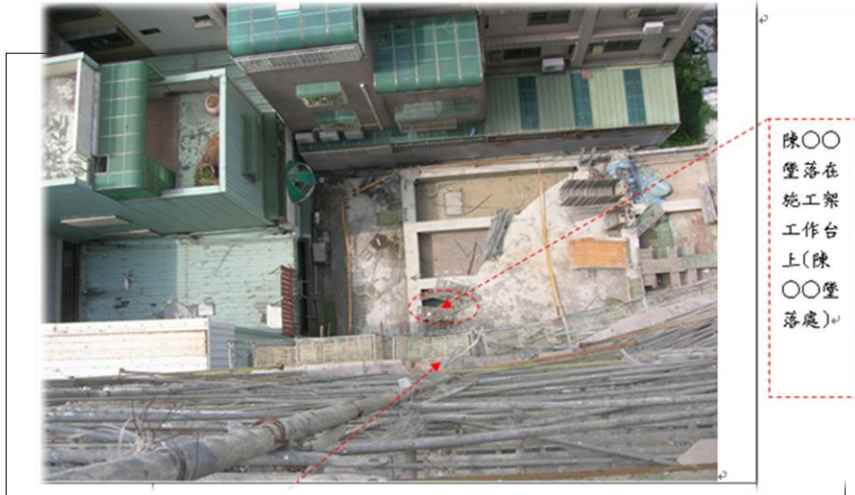
罹災者陳○○災害當時從事施工架拆除工作，站在距地面高約16公尺之遮斷板上，林○○站在高約33公尺之施工架工作台上將1支框式施工架之主架用繩索綁著傳給站在遮斷板上的陳○○，當陳○○接過框式施工架之主架將繩索解開後，突然陳○○隨框式施工架之主架一起墜落至地面之施工架工作台上，送醫急救。

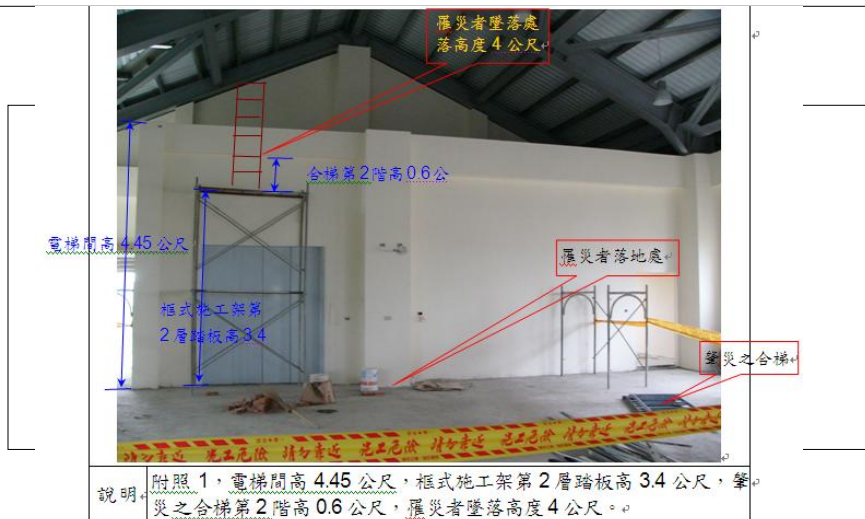
罹災者在工地從事清理等雜項工作，天15時20分左右，要收拾放在電梯間上之合梯，於是使用施工架組件組立成2層架，當腳踏在斜靠在電梯間牆之合梯第2階時，合梯之右梯腳滑落至踏板鐵片間隙而右傾，就從合梯上墜落至4樓樓板，墜落高度約4公尺，經送醫不治死亡。

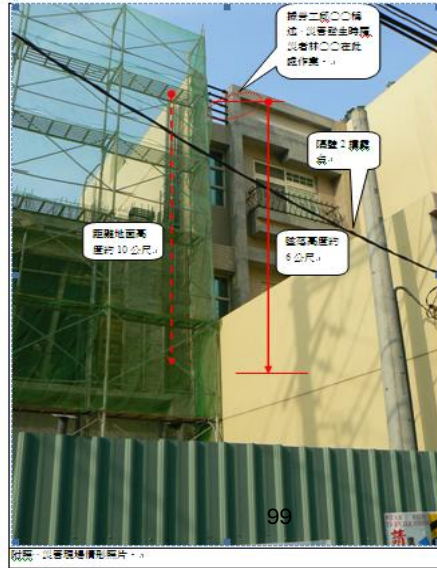
65

### 從事施工架組配作業發生墜落

某日17時30分許，林○○在靠近隔壁戶距地面第6層高度的施工架踏板上進行下班前收尾作業，可能當時1腳站在踏板上，另1腳站在隔壁4樓胸牆護欄上，欲以角材及鐵絲將施工架與隔壁4樓胸牆護欄連結在一起，腳踏空後，墜落於下深6公尺隔壁2樓露台上，送醫不治死亡。

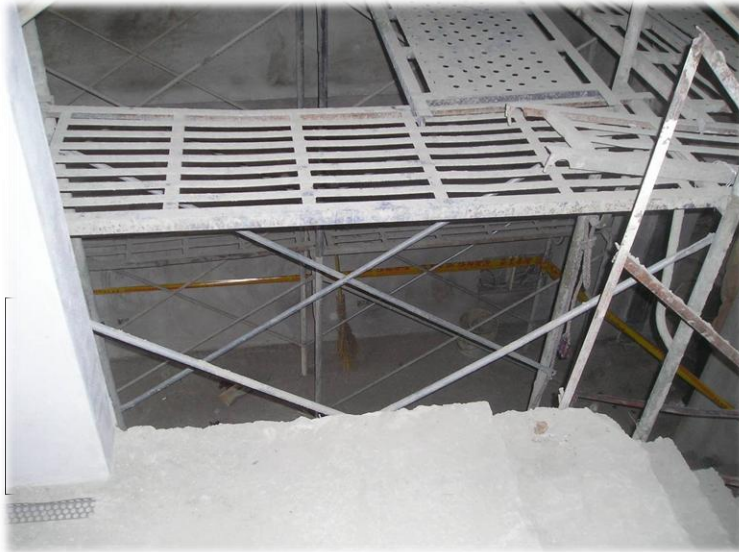
66

### 從事泥作作業發生墜落

罹災者在頂樓的樓梯間進行泥作作業時，自高度約3公尺之樓梯邊緣開口墜落至地面，造成頭胸腹部挫傷，經送往醫院急救後，不治死亡。

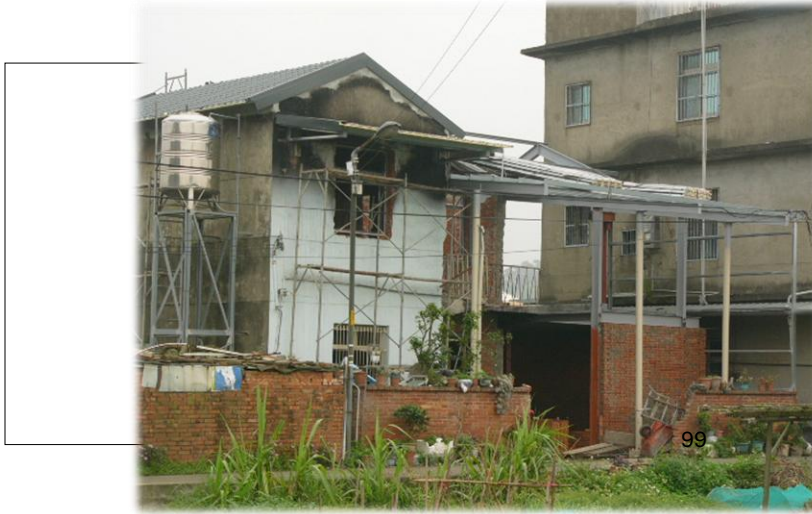
67

### 雨庇從事鋪設浪板作業發生墜落

4月3日14時30分許罹災者○○○與技術員○○○同位於雨庇上，罹災者○○○突然滑倒往西側傾斜，技術員○○○伸手去抓，兩人同時墜落至地面，技術員○○○與罹災者○○○墜落時先撞及西側圍牆，分別掉落至圍牆內、外側，罹災者○○○經送醫急救後不治死亡。

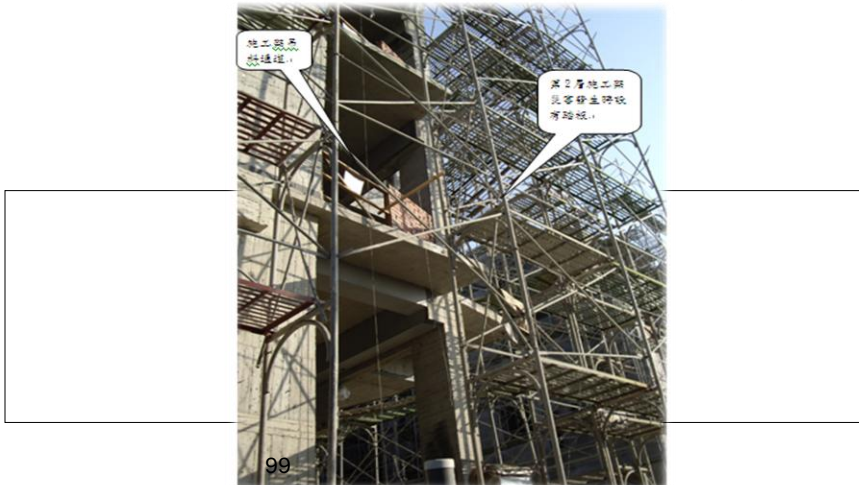
68

### 從事泥作吊料作業發生墜落

12月15日10時40分許，因工地D區南側外牆施工架吊料通道第2層有設置踏板，因無法吊料，要將踏板拆除，鄒00由2樓牆面吊料口出去踏上欲拆除之第2層施工架踏板，先拆左邊通道的交叉拉桿，拆完後便站在左邊通道施工架踏板上將通道上之踏板左邊固定處抬起，放在施工架上（未固定），欲走過此踏板至右邊拆交叉拉桿時，因踏板左邊未固定滑動，造成鄒00重心不穩由踏板與牆面開口墜落至1樓地面致頭部外傷顱腦損傷，經送醫後不治死亡。

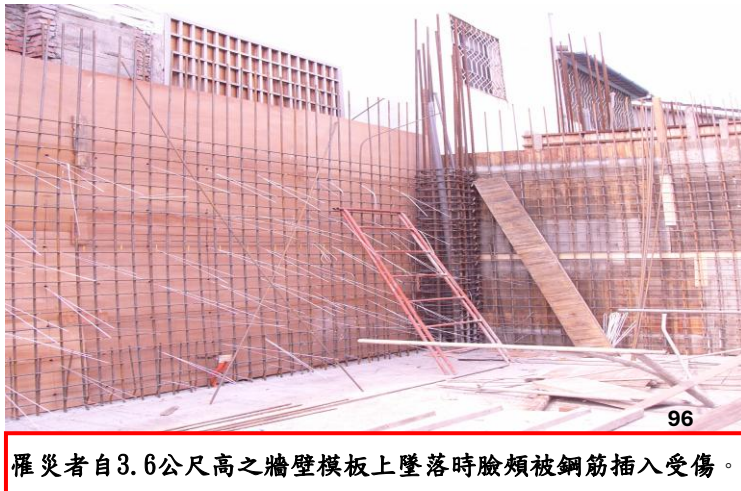
4月X日下午，某甲在工地與罹災者同一地點施工某甲在罹災者左側拿鋼筋，看見罹災者自一樓高之牆壁模板上跌落，手扶著鋼筋未扶好，人接著滑落，臉頰被鋼筋插入受傷，經送醫急救不治死亡。

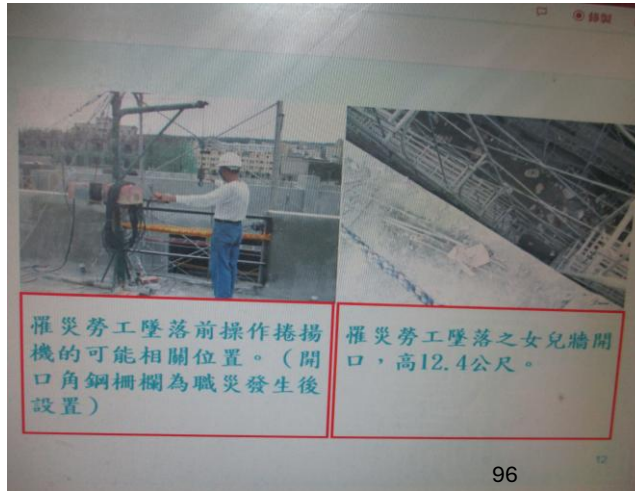
8月X日上午，勞工A操作架設在屋頂之捲揚機，勞工B則在4樓屋內將由捲揚機吊下之施工機具拉至4樓屋內放好。在將空壓機吊至4樓後，為了要再吊其他施工機具，勞工A在屋頂操作捲揚機將吊鉤升起至屋頂，站在開口邊緣伸手要抓吊鉤或從事其他工作時，不慎從高12.4公尺之屋頂女兒牆吊料開口墜落地上，經送醫後不治死亡。

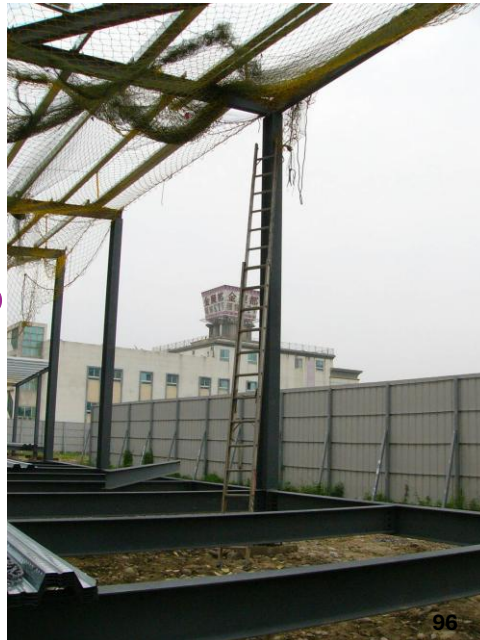
9月X日上午，災害發生時罹災者在進行鎖螺絲作業，鎖螺絲作業位置之高度距地面約7.5公尺，使用的上下設備是拉梯(全拉開長度8公尺)，不久另一勞工某甲查覺罹災者不在他的作業位置時，前往查看，才發現罹災者已墜落地面，臉部朝上，安全帽已掉落至附近位置，經送醫不治死亡。

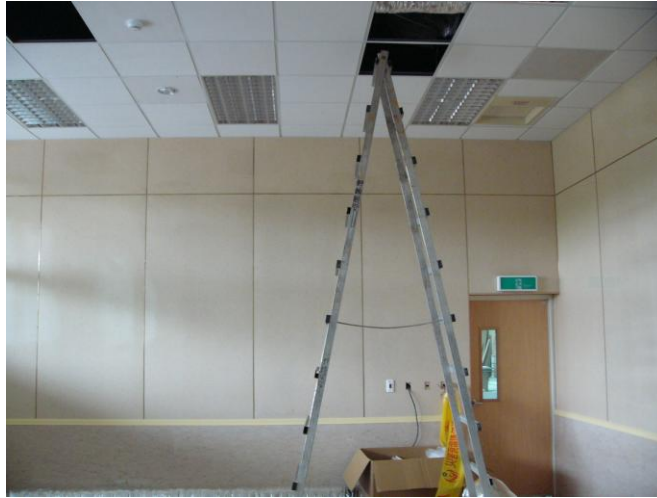
## 從事空調軟管安裝作業因墜落致死

- 災害發生經過：
- 勞工於案發時，未繫安全帶、未戴安全帽，到合梯上，將空調軟管連上出風口，因踩空而墜落，頭部直接撞擊地面，經送醫不治死亡。

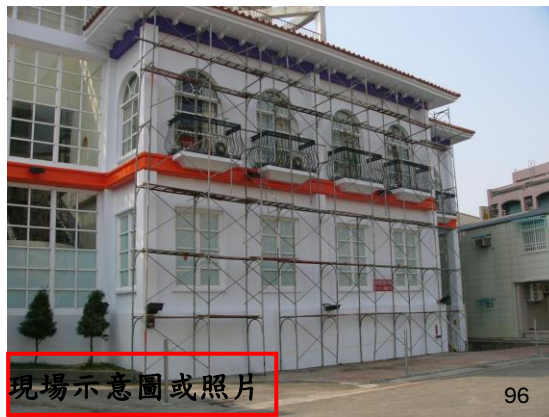
## 外牆油漆作業因墜落致死

- 災害發生經過：
- 10月X日，罹災者擦完二樓露臺欄杆內部油漆後，要出欄杆外部與露臺下方油漆，踩在交叉拉桿上準備下到踏板時，這時交叉拉桿鉗鉸處鬆脫，罹災者就掉到地面了，經送醫急救不治死亡。

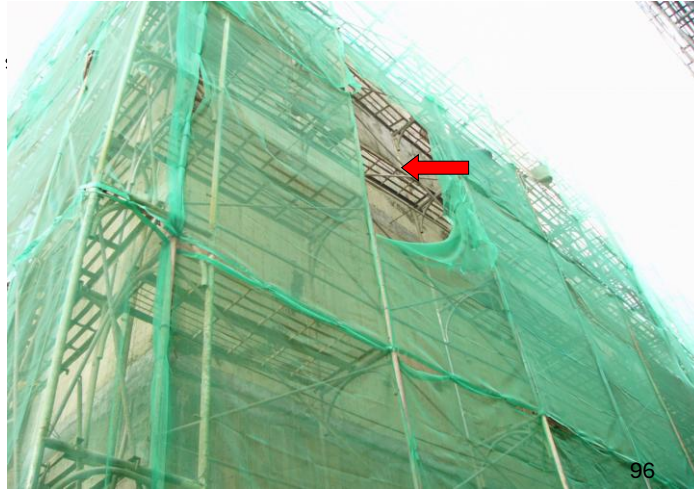
96

12月X日上午，罹災者在**高約10公尺施工架上從事外牆水泥粉刷作業**發生墜落事件，經送醫院急救不治死亡。

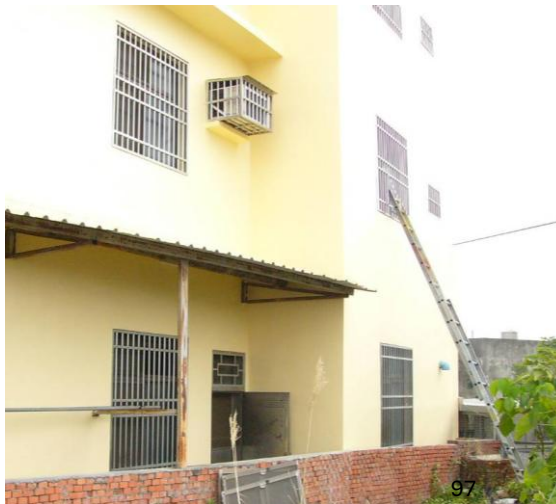
97

1月X日，罹災者**站在拉梯上面**，距地面**高度約5公尺**，罹災者手持「**油漆滾輪**」進行牆面補漆作業發生從拉梯上往後墜落地面，經送醫急救不治死亡。

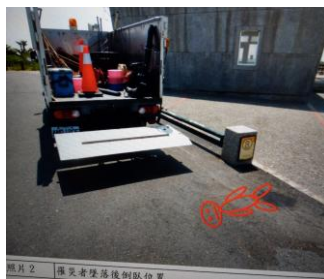
照片1 當時資源回收車為左轉

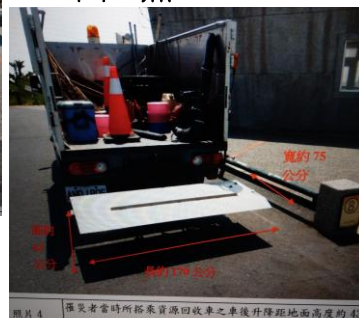
照片2 罹災者墜落後倒臥位置

- (一)直接原因：罹災者站立於行駛中資源回收車之車後升降台，墜落、滾落至地面，造成頭部外傷，致顱內出血死亡。
- (二)間接原因：不安全狀況：勞工搭乘於行駛中之資源回收車搖動致有墜落之虞之位置。
- (三)基本原因：無

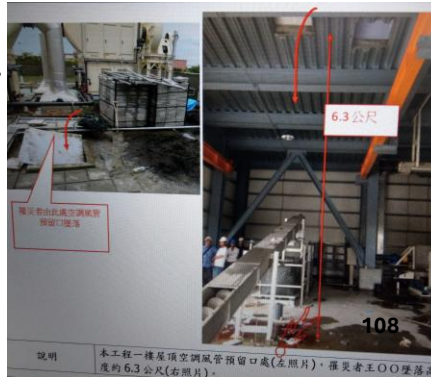
於4月20日13時15分許。當日8時30分許，陳○○及其他4位勞工抵達本工程工地，開始進行一樓屋頂保麗龍隔熱磚鋪設作業，罹災者王○○負責以人力將保麗龍隔熱磚從材料堆置區搬運至鋪設位置，至12時0分休息，再於13時上工，於13時15分許罹災者王○○從材料堆置區（空調風管預留口東側）拿取約5塊保麗龍隔熱磚欲行走搬運至空調風管預留口西南側供陳○○鋪設使用，此時，正於空調風管預留口西南側約6公尺處進行保麗龍隔熱磚鋪設作業之陳○○突然聽到一聲，隨即又聽到勞工邱○○喊有人掉下去了，陳○○立刻到空調風管預留口查看，看到原放置於空調風管預留口上方之塑膠瓦楞板已半掛在洞口上，再往洞口下方看，發現王○○已倒臥在洞口下方一樓地面上，陳○○立即下去一樓查看，發現王○○已昏迷，陳○○即呼叫救護車，救護車至現場後將王○○送往○○醫院急救，延至4月20日14時47分仍傷重死亡。

(一)直接原因：罹災者自距地面**6.3公尺**高之空調風管預留口墜落，導致傷重死亡。

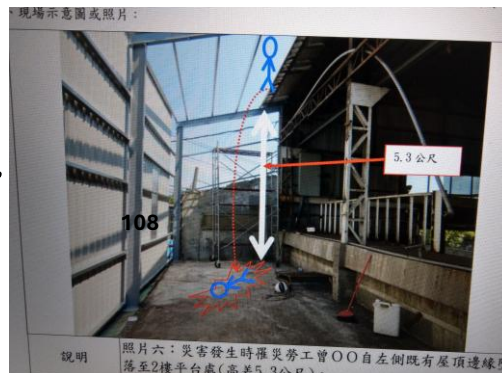
災害發生於○○○年4月17日9時15分許。發生當日罹災者曾○○、勞工劉○○及勞工許○○三人於8時許抵達工地，預定進行左側屋頂浪板安裝工作，浪板材料已於當日9時前另由積載型移動式起重機吊放至左側既有屋頂上，於9時許曾○○正在屋頂上進行整理浪板作業，9時15分許，劉○○及許○○在廠房1樓整理施工用具準備開始作業，突然聽到廠房左側2樓平台傳來碰一聲，兩人立即前往廠房左側2樓平台查看，發現曾○○臥在上下設備旁的2樓平台地面上，意識不清楚，尚有呼吸，劉○○立即撥打119請救護車救援，救護車抵達後將罹災者曾○○送往○○醫院救治，延至○○○年4月25日10時47分傷重死亡。

(一)直接原因：罹災者自高度**5.3公尺**之屋頂邊緣墜落至2樓平台，導致傷重死亡。

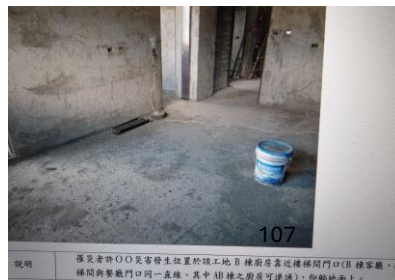
說明：罹災者許00及害發生位置於該工地B棟廚房靠近樓梯間門口（B棟客廳、樓梯間與餐廳門口同一直線，其中AB棟之廚房可連通），即躺地面上。

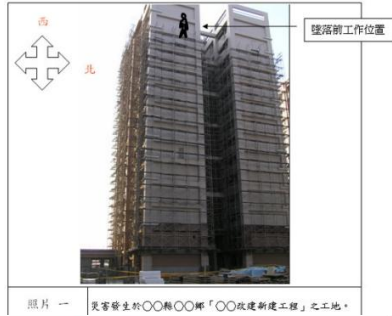
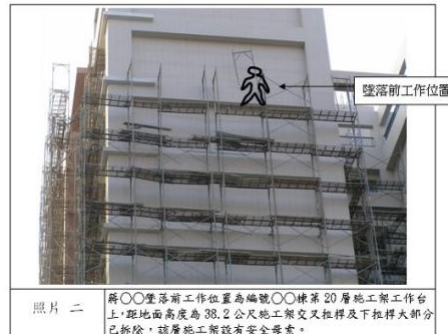
災害發生於12月7日上午11時許。災害發生當日勞工張○○與蔣○○等勞工，共計11員從○○出發至工地，約上午8時30分許抵達，經整理個人裝備及工具，上午9時許開始工作，張○○與蔣○○兩人同一組負責○○棟施工架拆除及吊放作業，工作至上午11時許，張○○位於施工架第19層工作台上，蔣○○正位於張○○正上方第20層施工架從事施工架拆解後之工作台構件吊放作業，當時蔣○○已將工作台構件用麻繩捆好置放於施工走道上，準備吊放至地面時，此時聽到於地面指揮監督作業之領班洪○○指示暫停工作休息，蔣○○隨即準備朝北方行走施工架進入建物室內休息，惟蔣○○移動時欲跨過原拆除捆好置放於施工架走道之工作台構件時，不慎長褲鉤到該工作台邊角，蔣○○突然墜落雙手抱住整捆工作台構件，下半身懸在空中搖晃，隨即蔣○○連同整捆工作台一起墜落地面，經工地人員以自用轎車送往○○醫院急救，仍傷重死亡。（臺灣○○地方法院檢察署註明死亡時間為12月7日下午1時30分許【宣告】）。

(一)直接原因：自高度38.2公尺施工架工作台上墜落傷重死亡。
