# 危險性機械及設備危害預防

講師：黃武雄

財團法人  
職業災害預防及重建中心

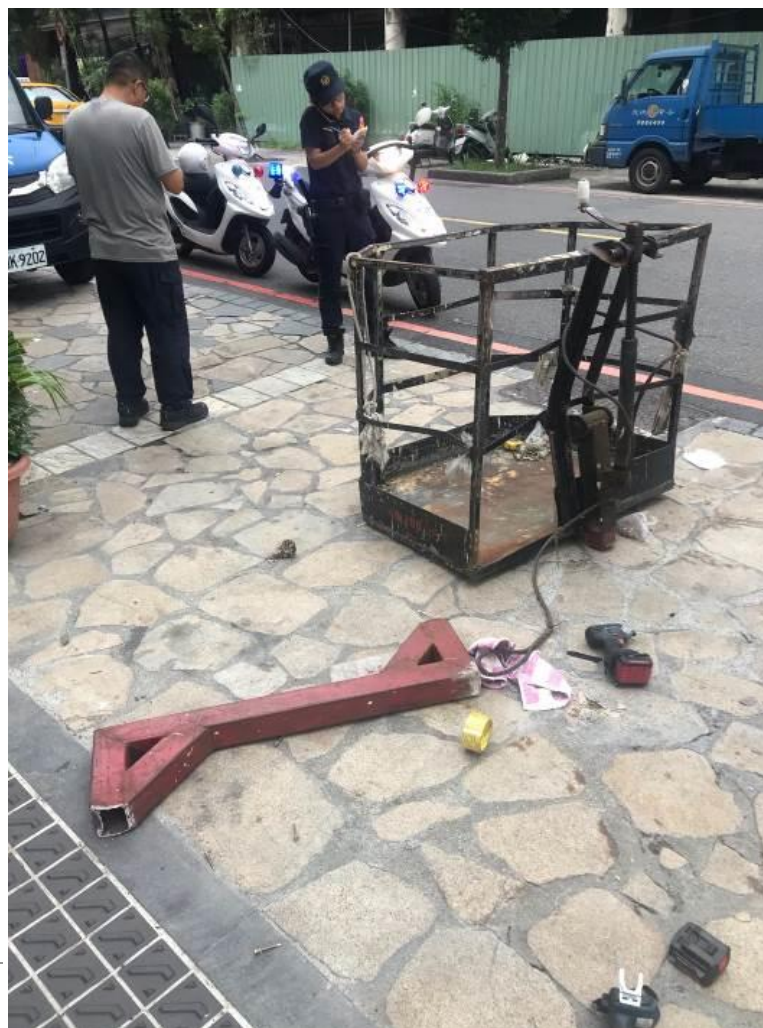
# 搭乘設備擠壓變形情況及連接桿斷裂處

- 一、直接原因：罹災者二人搭乘移動式起重機附掛之搭乘設備於高處作業時，搭乘設備之連接桿斷裂，導致罹災者二人自高處墜落死亡。
- 二、間接原因：
  - 1.對於起重機具之作業，未規定一定之運轉指揮信號，並指派專人負責辦理。
  - 2.高度2公尺以上之高處作業，勞工有墜落之虞者，未使勞工確實使用安全帶、安全帽及其他必要之防護具。
  - 3.移動式起重機搭配搭乘設備之組合方式未經專業機構簽認。

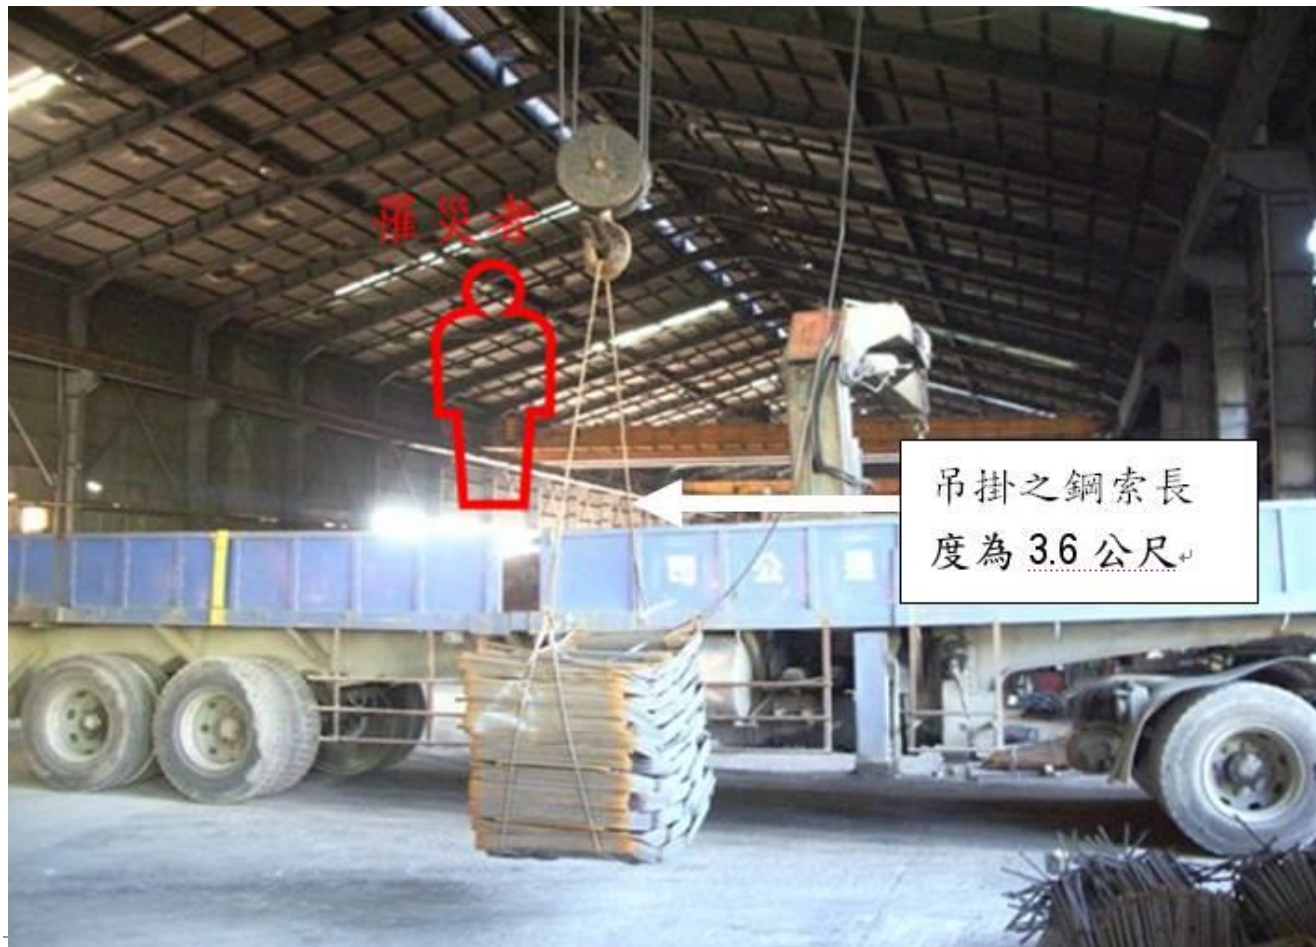
# 吊掛鋼筋時罹災者站立於與吊卡車車斗

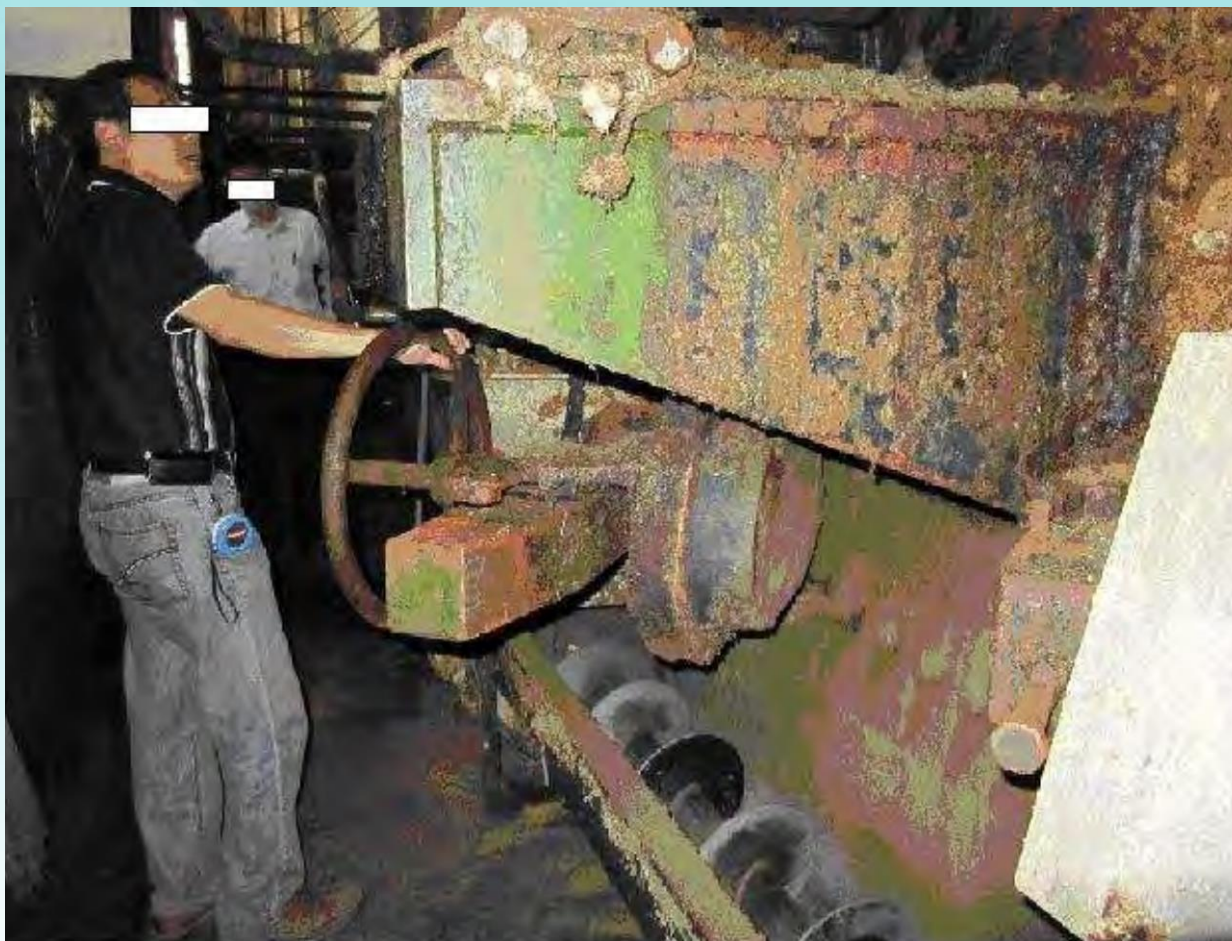
罹災者於操作編號第 1 號蒸煮桶，打開卸料閥門時，遭外洩之熱氣(約 120℃)燙灼傷致死。

災害發生當時無目擊者，據該公司會計許○○稱述：罹災者係該公司飼料包裝作業員，100年10月7日於廠內從事飼料包裝作業時，因包裝之飼料不足，於是罹災者走進蒸煮區試圖打開蒸煮桶卸料，但未待蒸煮桶冷卻即打開卸料口閥門，高溫熱氣瞬間外洩，造成燙灼傷，罹災者即向外跑至成品區附近，經許○○路過發現，隨即呼叫廠內人員開車將罹災者送往○○醫藥大學○○附設醫院急救，後轉○○醫院○○分院(燒燙傷中心)救治，延至同年11月15日18時20分不治死亡。

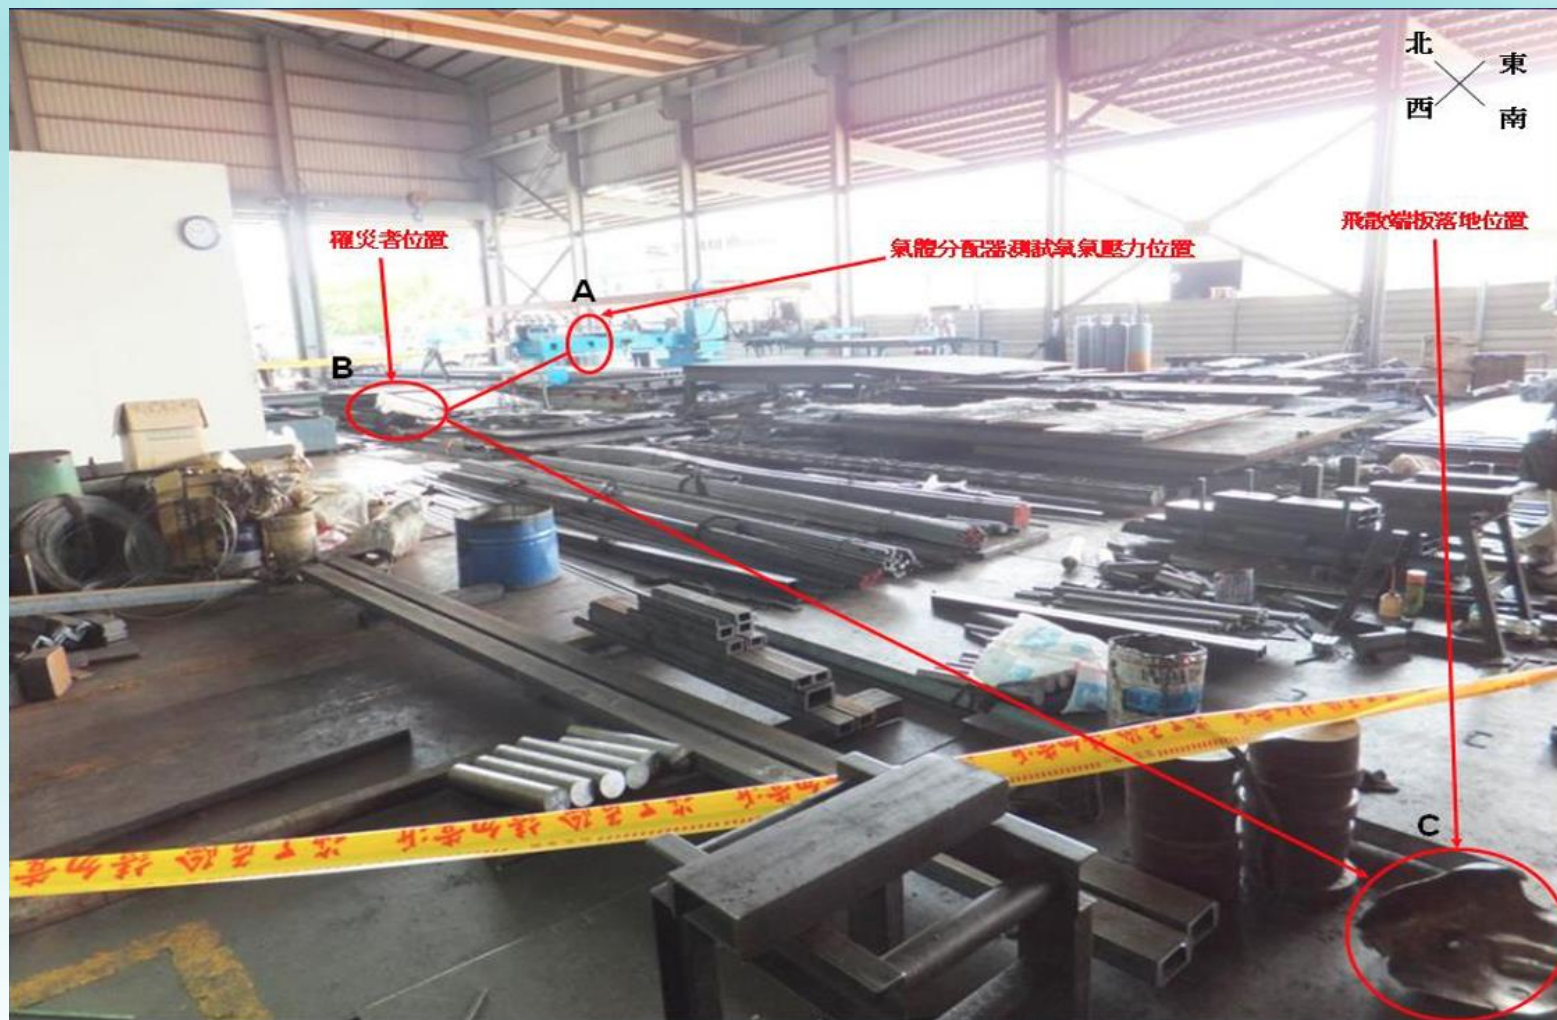
# 現場氣體分配器、罹災者與端板飛射路徑

- (一) 災害發生於〇〇五金行廠房內位於東北側安裝氣體分配器(含氣體管路安裝)作業處，現場設備高壓氧氣桶、蒸發器、氣體分配器及管線架等設置相關位置情形，設備間之氣體流向為高壓氧氣桶之液態氧先經由蒸發器轉變為氣態氧後，再經由連通管路進入氣體分配器，氣體分配器兩側各置有3個氣體開關閥供將來**輸出氧氣至切割機使用**，氣體分配器管路配置情形。
- (二) 據現場相關位置研判，氣體分配器之端板爆裂後，便脫離本體往上及往廠區西南方向飛射，先撞擊到管線架後，再繼續往廠區內飛射，傷及距管線架約13公尺處之勞工張員，並造成張員**頭頸部遭切割傷，傷重而死亡**，最後該爆裂之端板（直徑約505mm，重約4.4kg）落在距罹災勞工張員約15公尺處之地面。

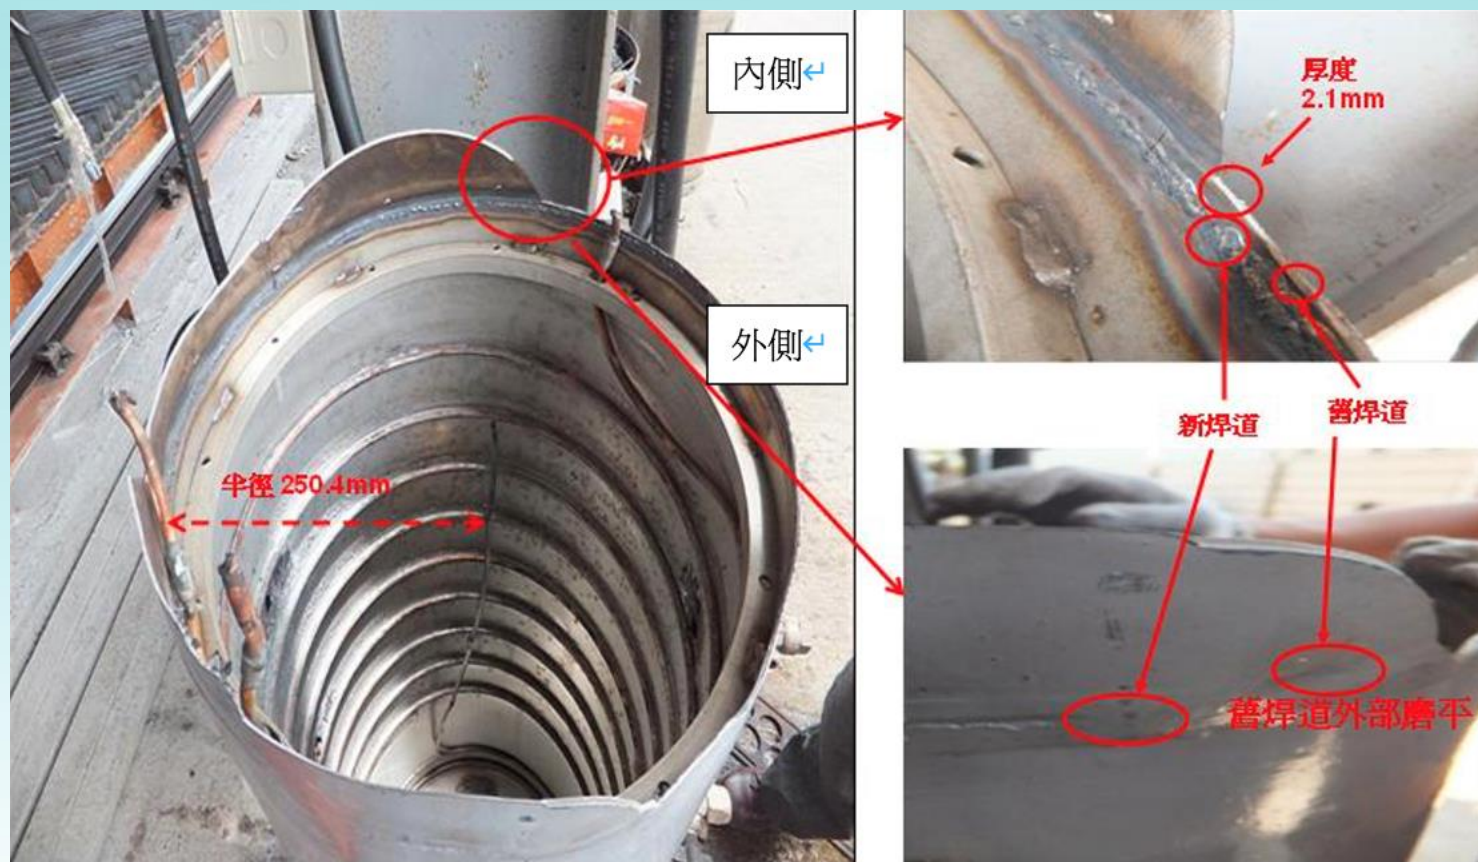
舊焊道遭砂輪機沿著桶身磨平，舊焊道厚度減損，氣體分配器槽體破裂處厚度約**2.1mm**

(四) 據肇災單位詹員所述，詹員未於氣體分配器與蒸發器之間裝設**減壓閥及壓力表**，故詹員無法得知當下由蒸發器輸出至氣體分配器之測試氣體壓力，而一般氧氣乙炔熔接裝置中常用氧氣壓力為**5kg/cm<sup>2</sup>**，故5kg/cm<sup>2</sup>為氣體分配器之氣體常用壓力。又詹員所製作氣體分配器係由**舊桶改裝**，其製作方式為詹員將端板與氣體分配器本體之焊道下方切開端板取出內膽後，再將本體完成6個開孔，隨著安裝氣體開關閥後，再將端板焊接回氣體分配器，致外觀上形成新、舊二道焊道。另氣體分配器槽體破裂處厚度約2.1mm、半徑約250.4mm，經以國家標準CNS9788計算公式計算結果得知，來自高壓氧氣桶25kg/cm<sup>2</sup>之氣體壓力未經調節或減壓即進入氣體分配器中，導致氣體分配器無法承受蓄積之高壓作用力（約 $25.04^2\text{cm}^2 \times \pi \times 25\text{kg/cm}^2 = 49,245\text{kgf}$ ）而發生爆裂。

- 所得結果為氣體分配器胴體最小需鋼板厚度為8.4mm，而氣體分配器破裂處厚度為2.1mm，不足厚度為6.3mm。
- 氣體分配器端板最小需要厚度為8.4mm，而氣體分配器破裂處厚度為2.1mm，不足厚度為6.3mm。

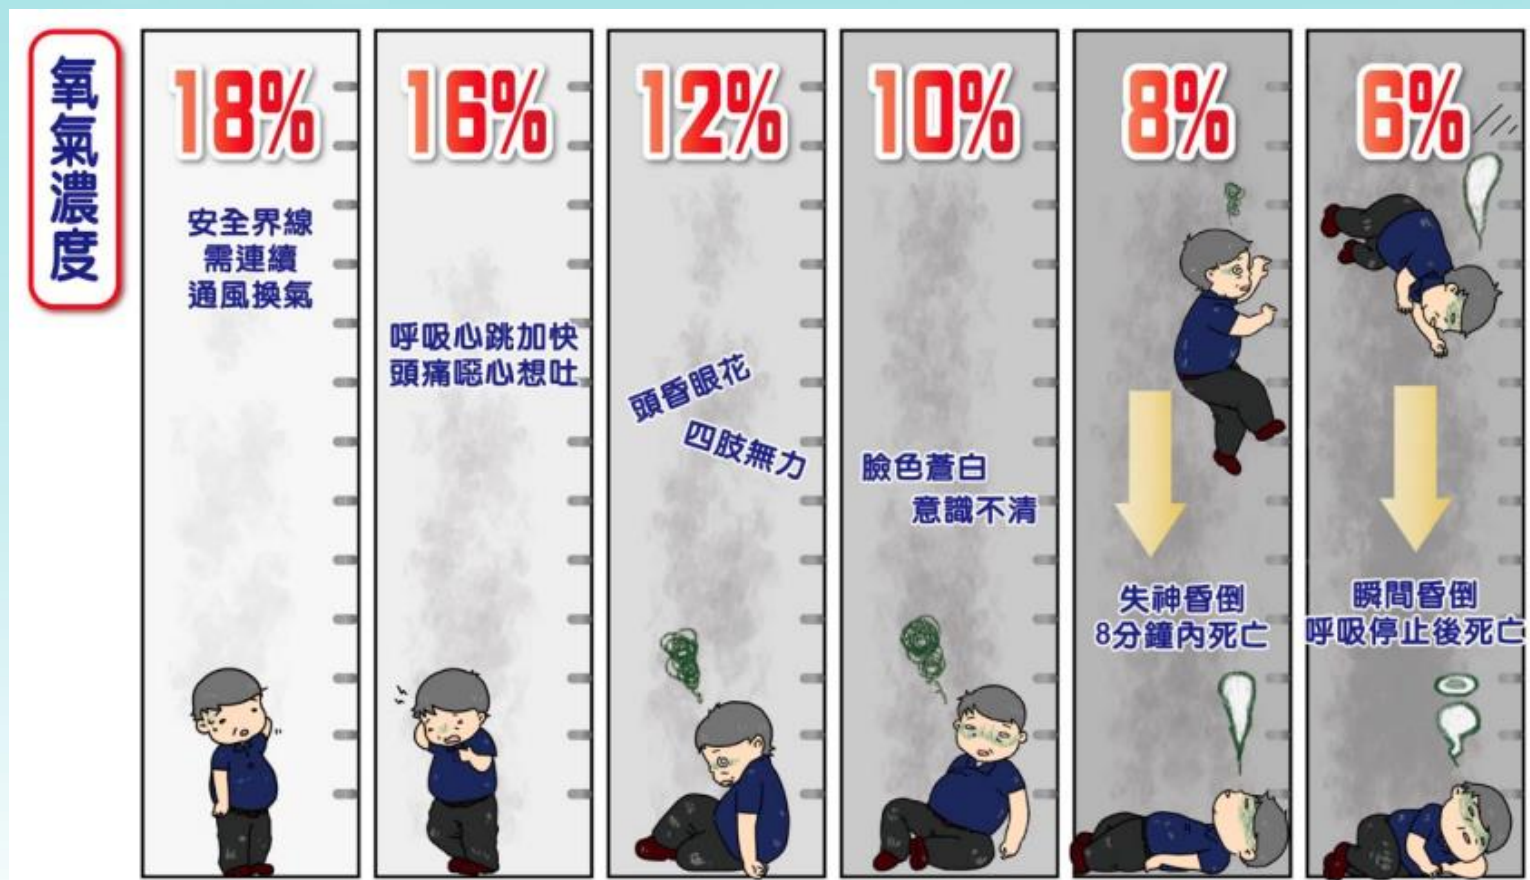
# 各種不同的氧氣濃度對人體所造成的影響
