| <p>H<sub>2</sub></p> | <h1>管道系統組件自動檢查實務</h1> | |
| <p>Crude oil</p> | | <p>台灣中油股份有限公司<br/>煉製研究所<br/>蘇俊吉</p> |

- 一、管道(管線、piping)操作風險
- 二、管線完整性的檢查策略
- 三、管線檢查重點和實務
- 四、結語

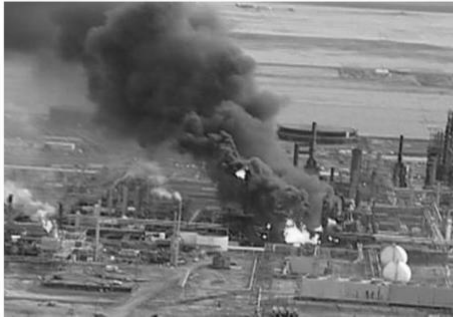
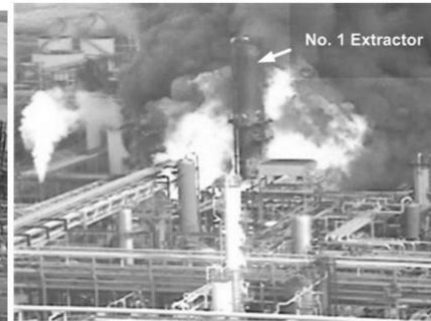
2007年2月16日 Valero能源公司美國德州Mckee 煉油廠丙烷脫柏油工場，一條丙烷管線發生破裂洩漏，造成一連串氣爆火災事故，約在54小時後才撲滅，共造成19人受傷，全廠停爐二個月，丙烷脫柏油工場停爐維修一年，直接損失超過 美金5000萬元。

### 10" 丙烷管線彎頭處發生破裂，釋出高壓丙烷

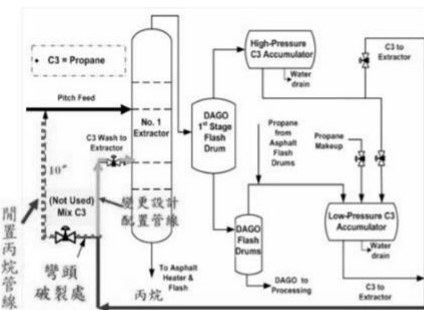
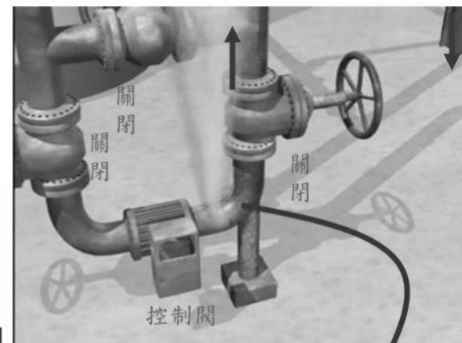
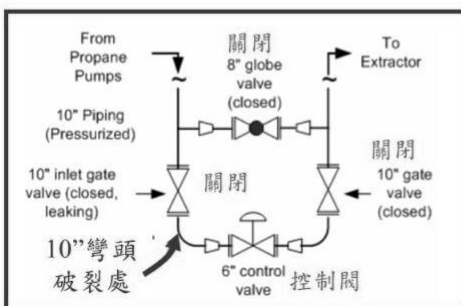
2005年07月28 日 6 pm BP公司德克薩斯市煉油廠RHU #1 Resid Hydrotreater Unit (殘渣油加氫脫硫處理工場)於正常操作中，反應器系統換熱器出口之8吋氫氣管線彎頭 於法蘭接合處突然斷裂，洩漏出高壓高溫循環氫氣(3000psig、500°F)，發生爆炸並引發火災。火燄噴出約75呎高，火災至清晨03:00am撲滅，現場有13名工作人員(BP員工及承攬商)但無人員傷亡。此事故案例造成約美金3000萬元資產設備損傷。

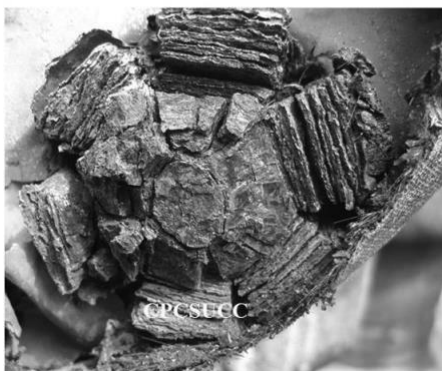
### 1.大氣腐蝕 (管線長泡疤)

大氣腐蝕

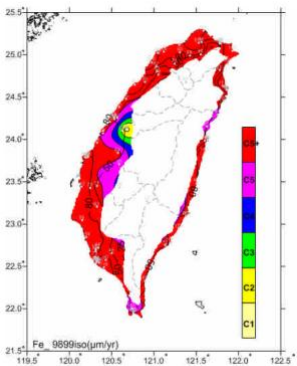
圖 4.49 碳鋼 2009-2010 年腐蝕速率 ISO 分類

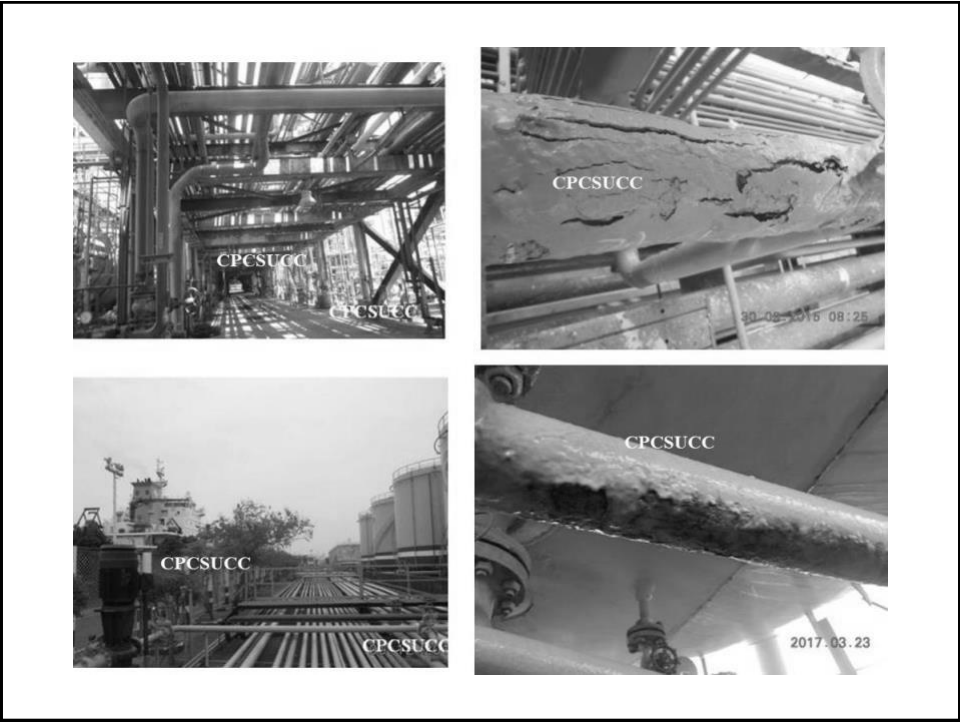
300系列不鏽鋼孔蝕

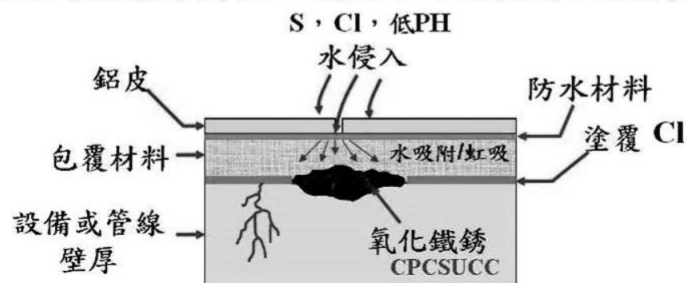
## CUI腐蝕機制(Corrosion Mechanisms)

- 水透過鋁皮缺口滲入包覆材內和金屬外壁接觸
- 水和碳鋼、低合金鋼以及不銹鋼起電化學反應，形成腐蝕現象
- 導致壁厚減薄、孔蝕或龜裂，承壓不足，而發生洩漏或挫曲變形
- 不是因為包覆才腐蝕，碳鋼本來就是會大氣腐蝕

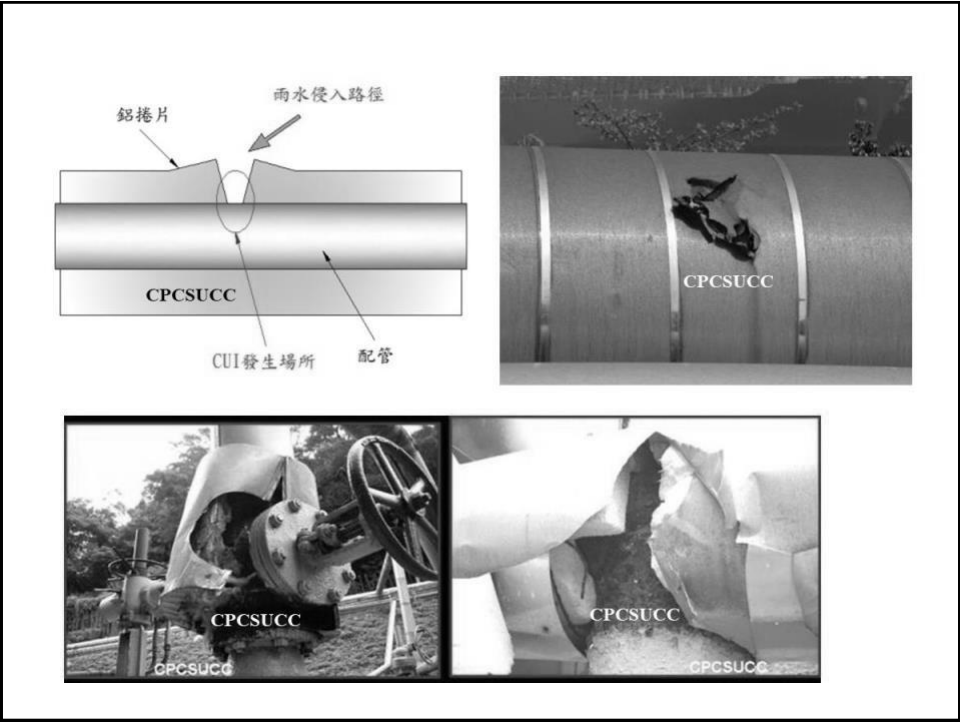
保溫層外罩接縫處不宜位於水平管線上半部

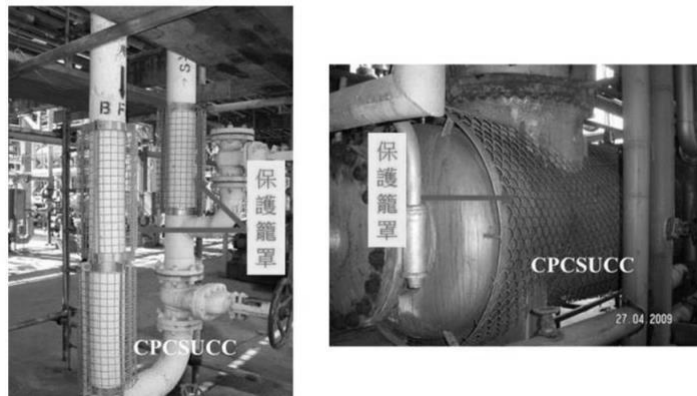
拆掉不必要的包覆(60~100°C)，例如人員保護之包覆，外加保護籠罩，作為人員保護由CUI轉變成大氣腐蝕，方便檢查和維護(根據計算70~80°C為CUI最高風險)

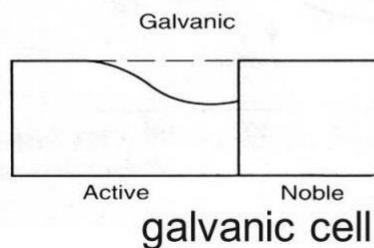
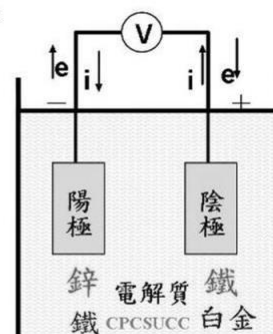
#### 伽凡尼腐蝕(Galvanic Corrosion)

- 兩塊不同合金在腐蝕環境中相接觸時  
兩者之間形成電位差，構成電流流動  
以電位計可量測到兩者之間有電位差存在  
形成了電化學反應或腐蝕的驅動力(driving force)
- 相對腐蝕環境電位比較活潑的形成陽極：發生腐蝕
- 電位比較貴重的形成陰極 CPCSUC
- 比單獨未偶合時腐蝕速率更高

- 伽凡尼電池(Galvanic cell)
- 電位序列通稱伽凡尼序列(Galvanic series)
- 鐵和鋅或鎂合金相接觸
  - ※鋅或鎂合金會被腐蝕
  - ※鐵處於還原狀態不會被腐蝕
- 陰極防蝕應用-犧牲陽極

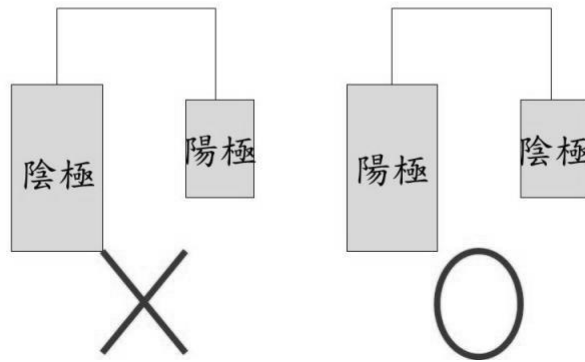
### 面積的效應

當陽極面積很小，陰極面積很大時，在總電荷一定下則陽極的腐蝕電流密度相對增加以致腐蝕速率增大。

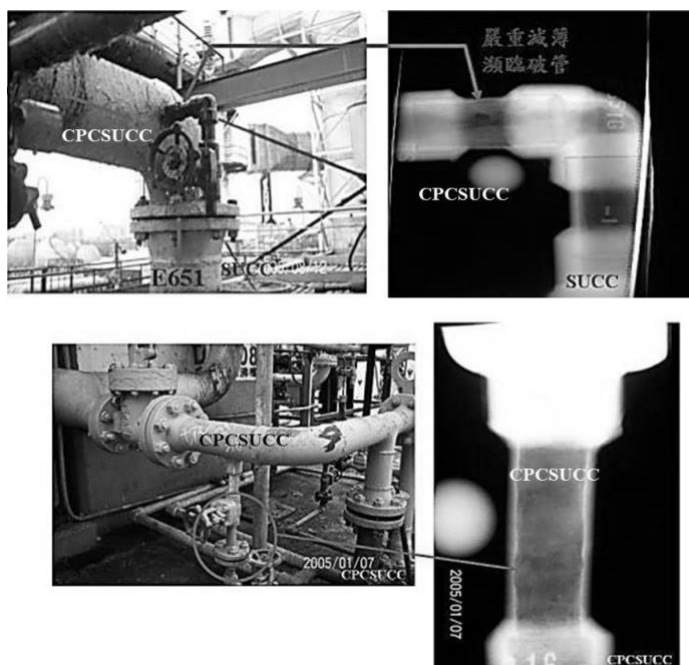
- 滯流區係指管路內流體近乎不流動之部位
- 盲斷之管端、常關關斷閥前之管段、bypass管線、備用泵浦之管線、液位計連接管、安全閥進口管線、高點之排氣管、取樣管、儀器連接管等。
- 這些區域常因沈積物或溫差之關係，使得其腐蝕率高於附近流體經常流通之管線。
- 若製程上已無作用，沒有存在之必要，應考慮將此種管段除去。

盲腸管!  
流水不腐!!

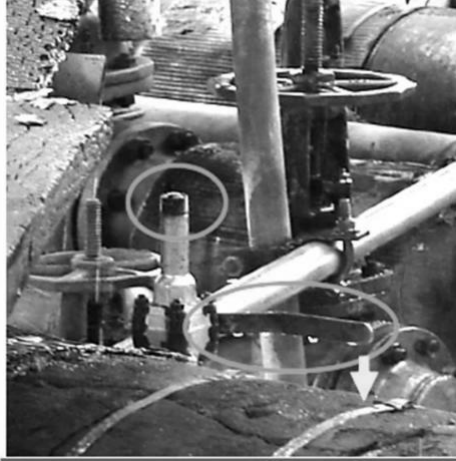
### 管帽和管塞(Caps and Plugs) - 總有一天你會懷念它們！ 2011 年 12月號

一塊碎片從臨時性施工鷹架上掉落下來。剛好打中一條製程大管上之 $\frac{3}{4}$ 吋（約 20 毫米）排氣管上直角迴轉(quarter turn)球閥的直柄。掉落的碎片引起排氣閥打開。此大管子內有易燃性物質，就從排氣管釋放出來。排放的物質被點燃了。所引起的火災造成一名外包商工人死亡，並有兩人嚴重燒傷。

當事故發生時，此製程大管上之排氣管端並未裝管帽或管塞。此直角迴轉球閥是防止易燃物質之危險釋放的唯一東西。

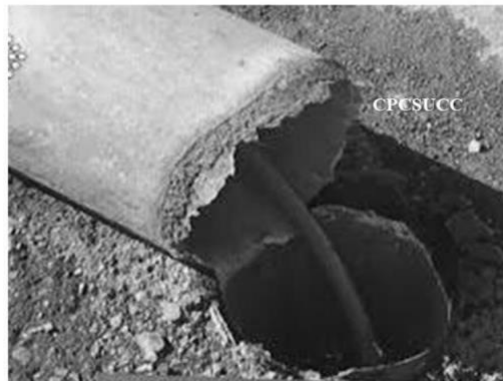
## 5.空氣/土壤(混凝土)界面處腐蝕

**soil-to-air interface , SAI**

An area in which external corrosion may occur or be accelerated on partially buried pipe or buried pipe near where it egresses from the soil.

NOTE The zone of the corrosion will vary depending on factors such as moisture, oxygen content of the soil, and operating temperature. The zone generally is considered to be at least 12 in. (305 mm) below to 6 in. (150 mm) above the soil surface. Pipe running parallel with the soil surface that contacts the soil is included.

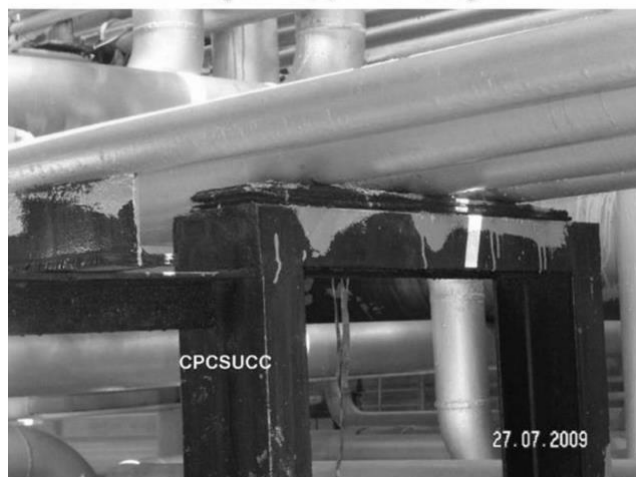
## 6.管線接觸點腐蝕 (肌膚之親)

- Localized corrosion at pipe support contact points is the result of crevice corrosion due to deposits that contain corrosive species, water and oxygen typical of an externally corrosive environment.
- More corrosion can be expected in moist climates, marine climates, and where contact between pipe and its supports is less of a “point” and more of an “area.” <sup>CPCSUCC</sup> If undetected and/or not mitigated, contact point corrosion can lead to leaks.

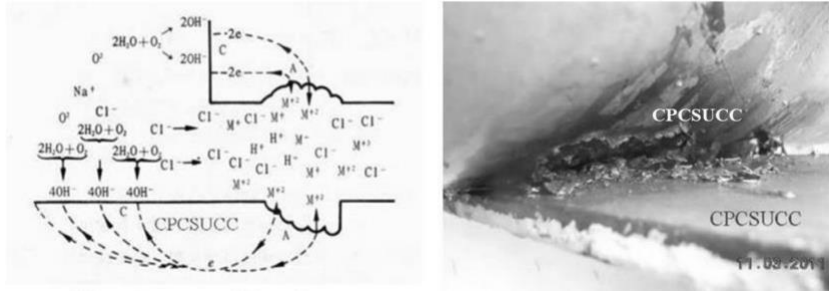
- 管線直接置於混凝土支撐座上，管線底部與支撐座接觸面腐蝕減薄，無法承受操作壓力而破裂
- 管線破裂時急速噴出的氫氣，摩擦破裂孔產生靜電而引燃

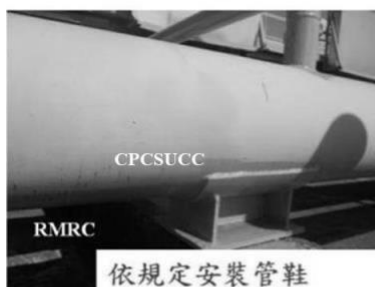
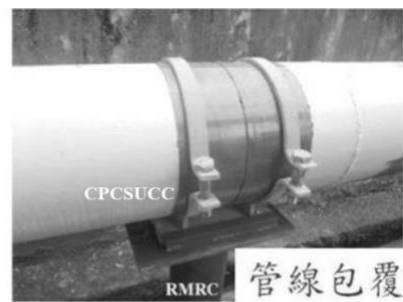
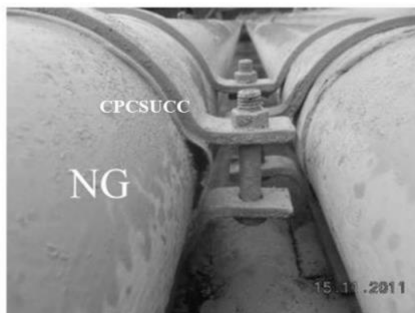
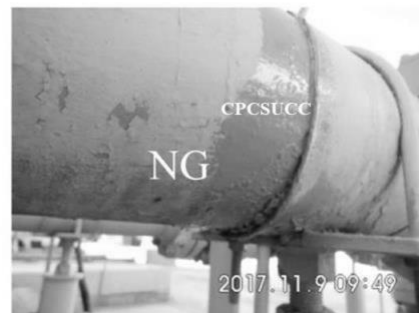
API-External Visual Inspection(外部檢查)

When corrosion product buildup is noted at pipe support contact areas管線支撐接觸點存在腐蝕生成物, it may be necessary to lift the pipe off such supports for inspection. When lifting piping that is in operation, extra care should be exercised (操作中抬起管線進行檢查應特別小心!!)and consultation with an engineer may be necessary. In lieu of or supplementary to lifting the pipe, appropriate NDE methods (e.g. guided wave EMAT lamb-wave) may be used(可採用非破壞檢測方法)

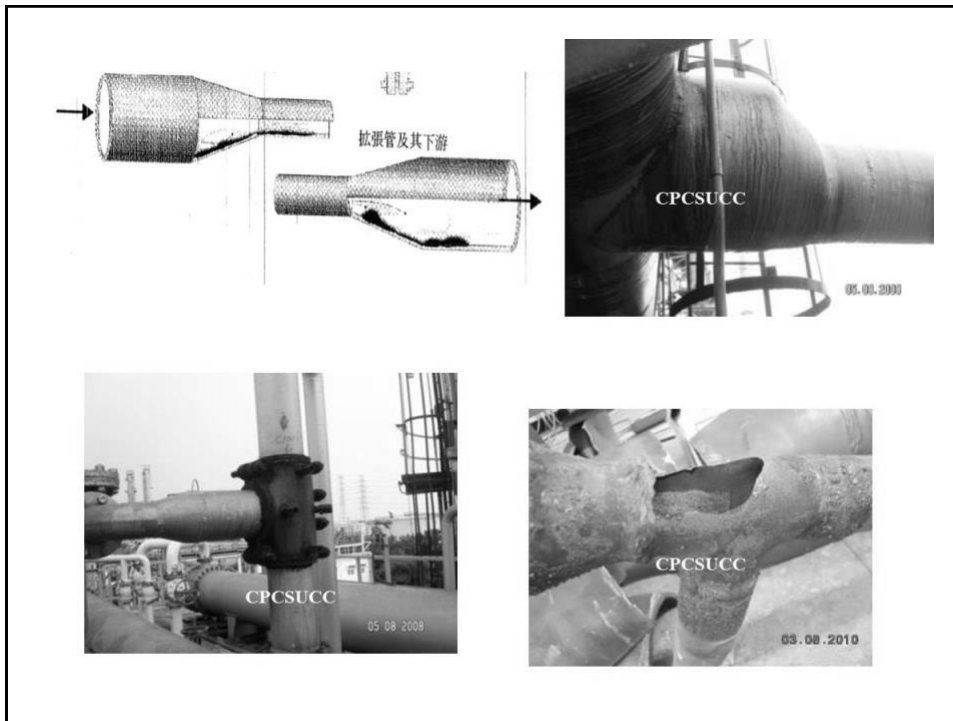
-當高壓液體通過流孔板時，在Vena Contracta區域速度最大，此區域會產生大的壓降，當降至流體蒸氣壓以下，會產生大量氣泡，形成氣液兩相

-流體往前流動，離開Vena Contracta後，流體速度降低，壓力回復升高，導致氣泡破裂，破裂的氣泡形成高壓噴射震波，此噴射震波衝擊管線內壁，導致管線內壁塑性變形，產生圓形蝕坑型態，形成氣蝕(cavitation)，同時氣蝕會產生巨大的噪音，聽起來就像卵石在管道中運行

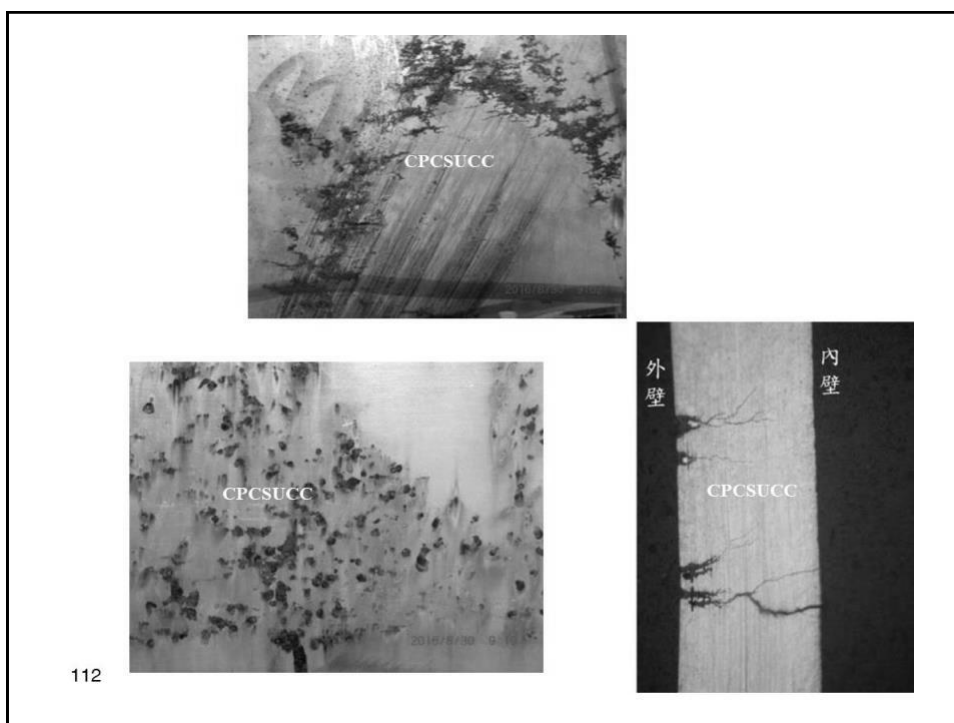
- 裂縫的產生並不伴隨腐蝕現象。
- 應力腐蝕破裂的特徵為分岐(樹枝狀)的裂縫產生
- 破裂表面 (**Fracture surfaces**) 通常都具有較脆 (**brittle**) 的特性

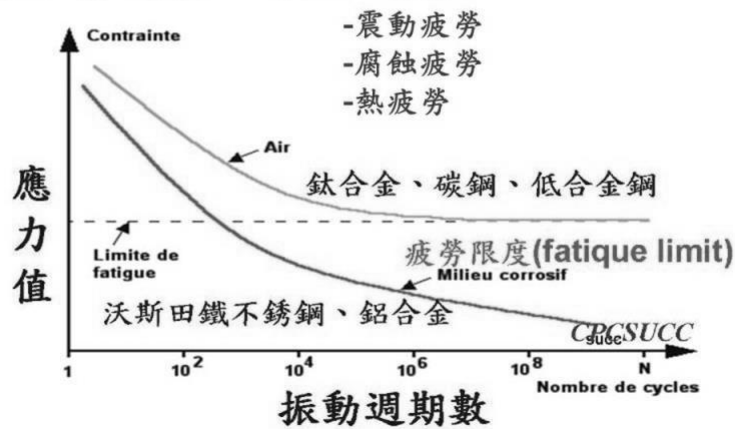
- 裂紋外觀呈平行且無明顯分歧
- 斷面巨觀可發現貝殼紋(或海灘紋, beach mark)  
每一條紋代表應力變化之處
- 斷面微觀照片存在平行皺摺條紋striation特徵  
兩條皺摺間距代表疲勞週期反覆一次裂紋成長距離。

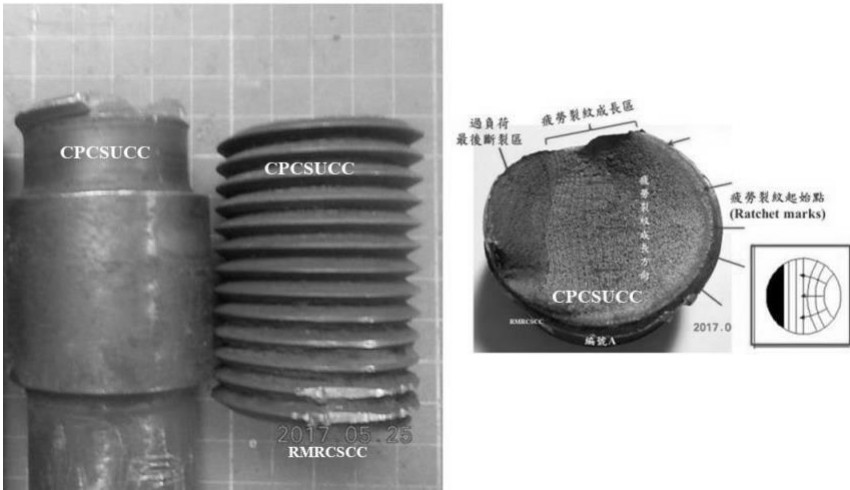
案例-振動疲勞龜裂

- 泵浦進口管線1/2" 導管絲牙短管，發生斷裂
- 噴出356°C熱燃料油
- 進口壓力約為1kg/cm<sup>2</sup>，出口壓力約為25kg/cm<sup>2</sup>
- 短管材質為WP 316SS
