# 電氣作業危害預防

蘇文源

## 大綱

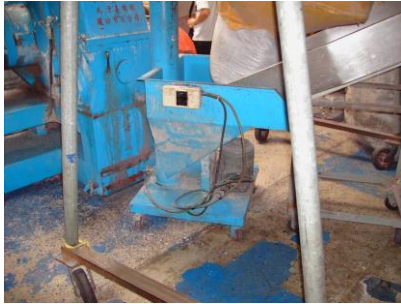
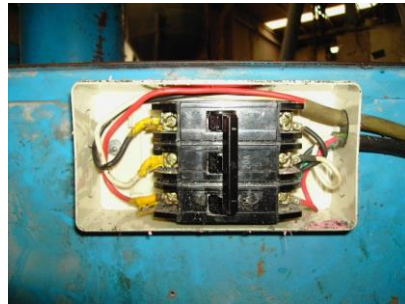
### 無熔絲開關裸露帶電部

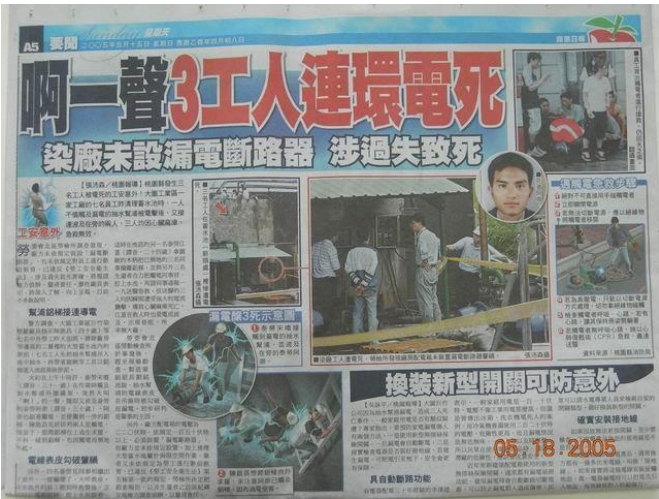
馬達電源線破皮漏電

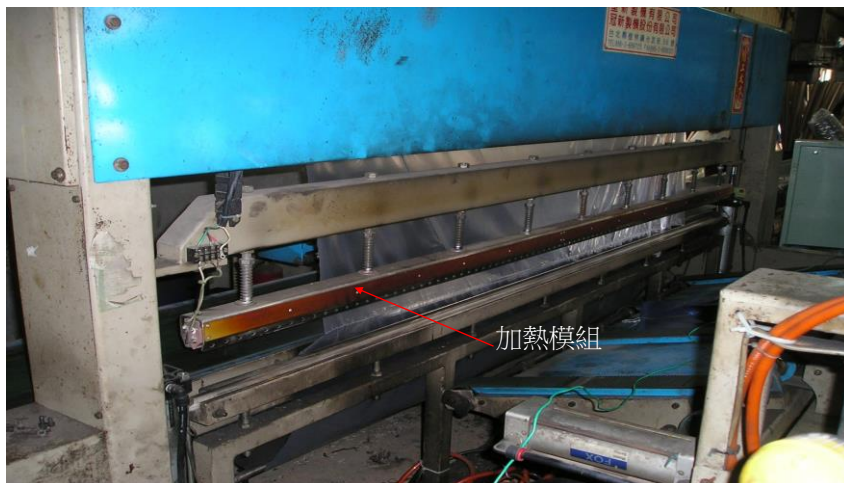
包裝機後緣之加熱模組漏電

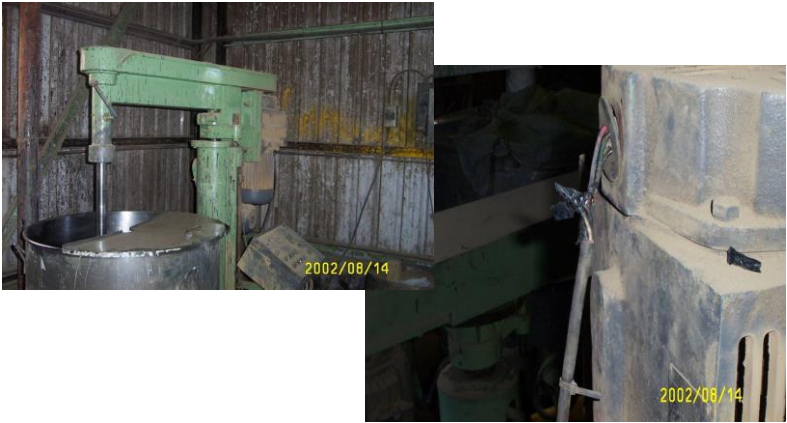
電線接續點包紮不良感電事故

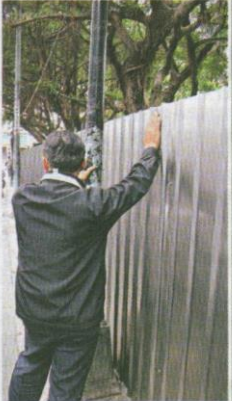
三重市公所自知理虧，已先行致贈一萬二千元慰問金。原來市公所為整修大同公園，在農曆年後發包，先施打基樁後，再用鐵皮把四周圍起來，但就在打基樁過程中，二條基樁不小心穿破路燈電纜線，因為在白天施工，

■三重大同公園圍籬漏電，造成民眾意外觸電。圖為案發時觸電模擬情況。市公所提供

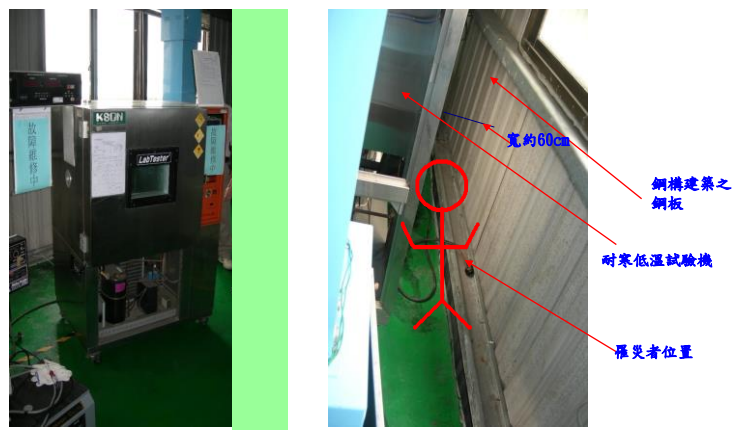
# 火線與接地線反接案例

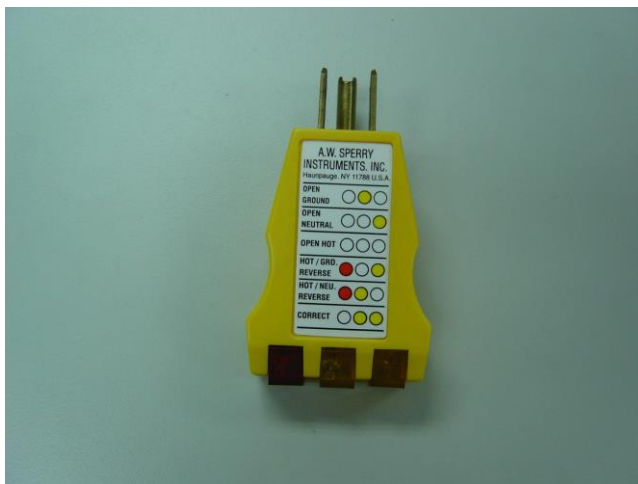
## 配線測試器

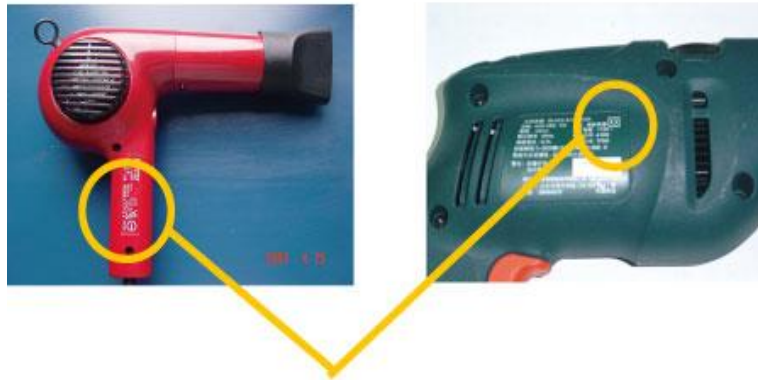
## 採用加強保護之雙重絕緣電器設備

雙重絕緣標誌”回”

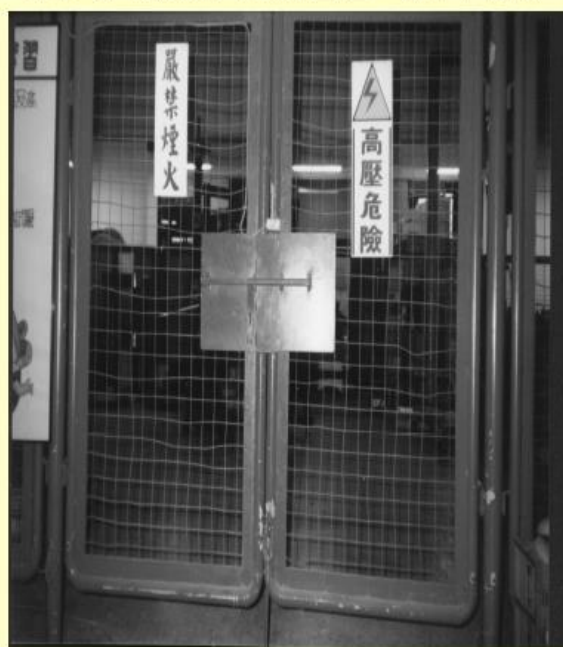
## 高壓試驗場以鐵網圍住並標示警告

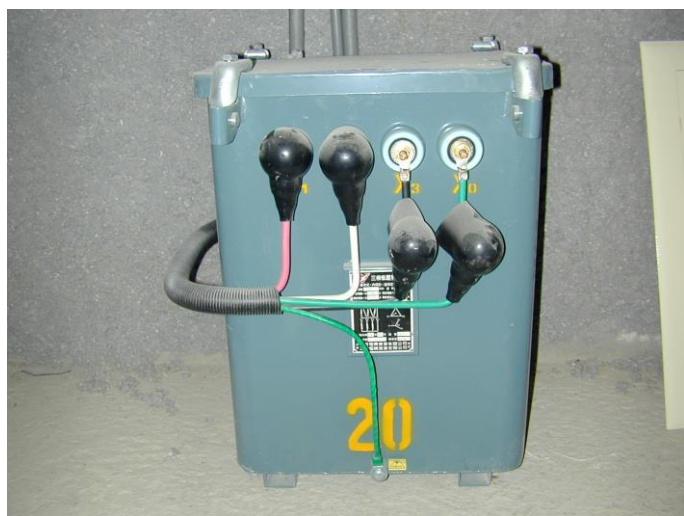
變壓器帶電部份隔離保護

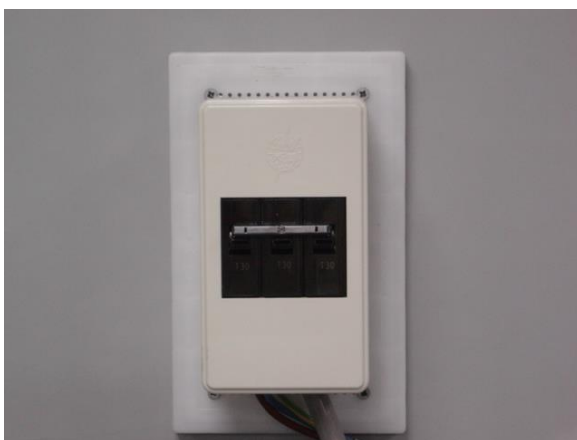
## 開關帶電部份隔離保護

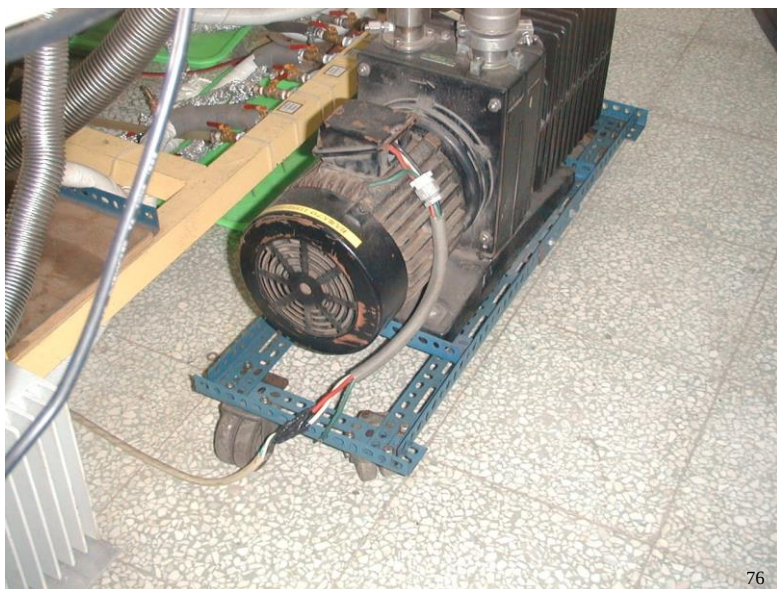
馬達未接地

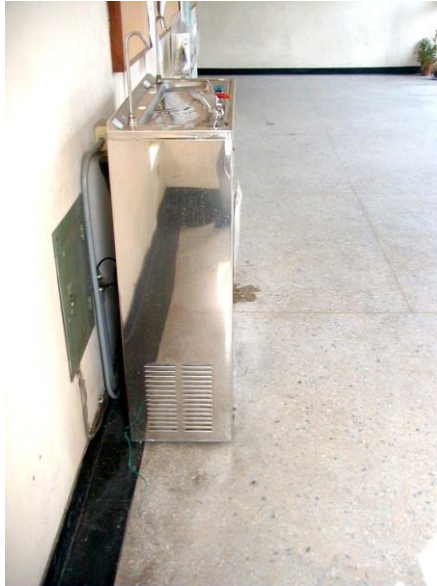
飲水機未接地

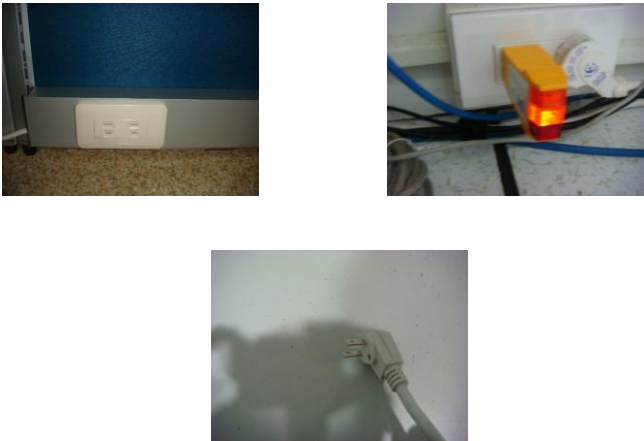
無接地極

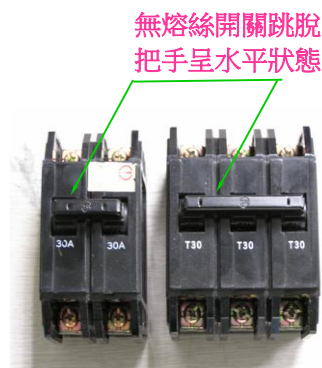
## 無熔絲開關跳脫處理

- 跳脫原因：  
短路或用電量超過開關額定電流
- 處理步驟：  
檢查電路是否超載使用，  
察明原因排除後再行復歸  
(Reset)

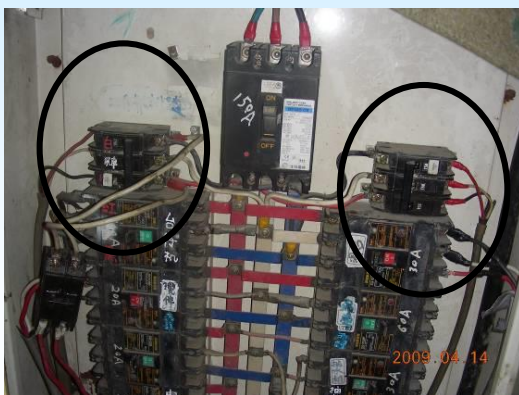
臨時分電盤用電線路跳接

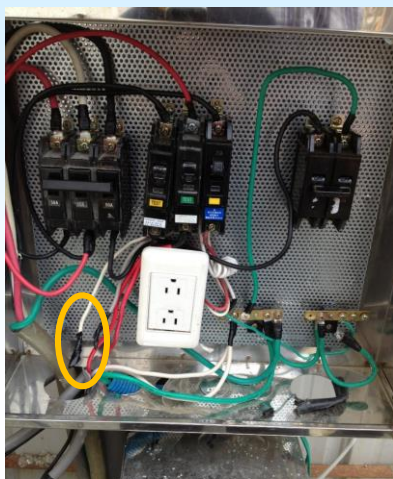
中性線未接

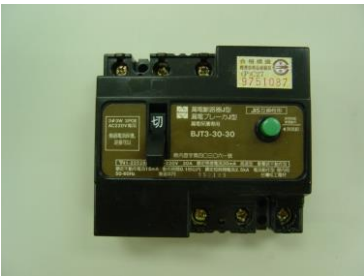
依保護目的分類

接地故障保護專用

接地故障保護與過負載保護  
及短路保護兼用

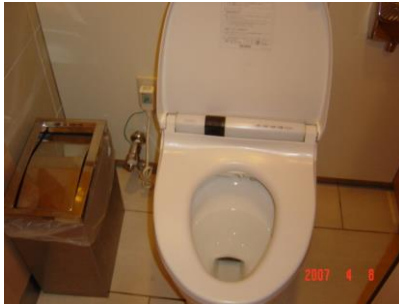
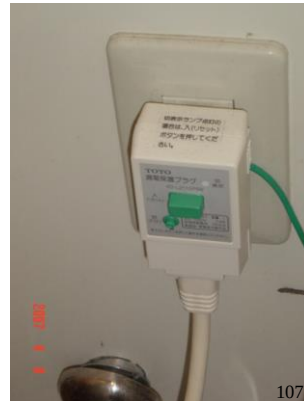
## 插頭型漏電斷路器

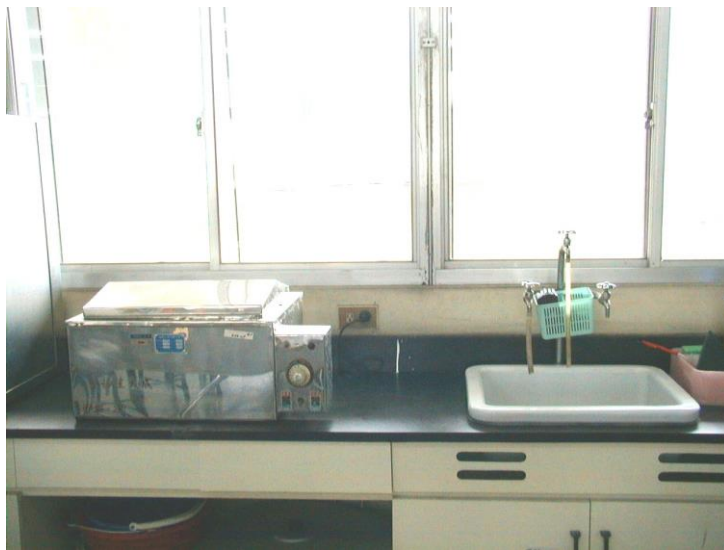
## 水槽附近插座分路應裝漏電斷路器

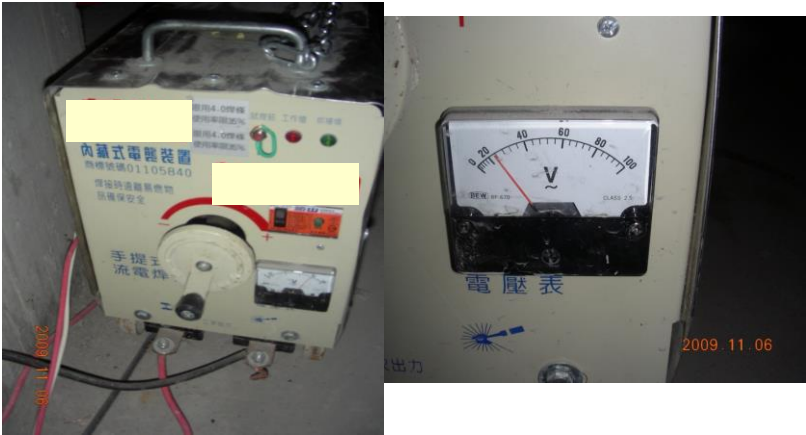
內藏式自動電擊防止裝置  
(附電壓表)

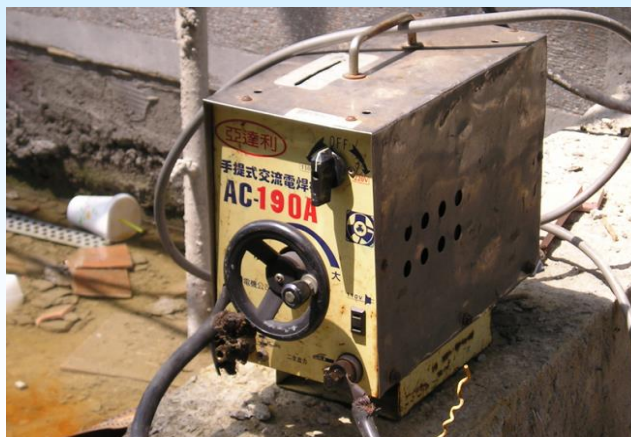
### 交流電焊機常見錯誤樣態 無自動電擊防止裝置

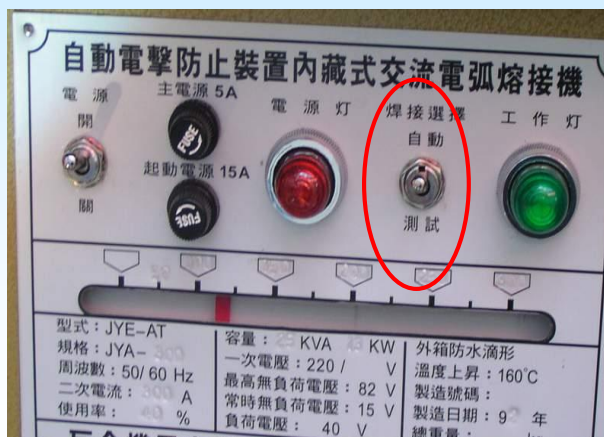
### 自動電擊防止裝置旁路開關

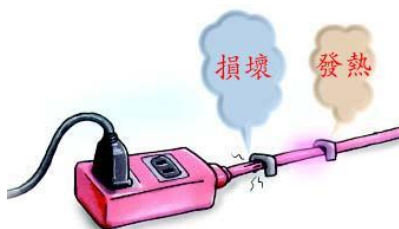
- 電線不可用釘子、騎馬釘或訂書針固定
- 電源線被覆有受損、裂縫的情形應立即更換
- 電線儘可能避免中途連接，否則應依規定確實連接

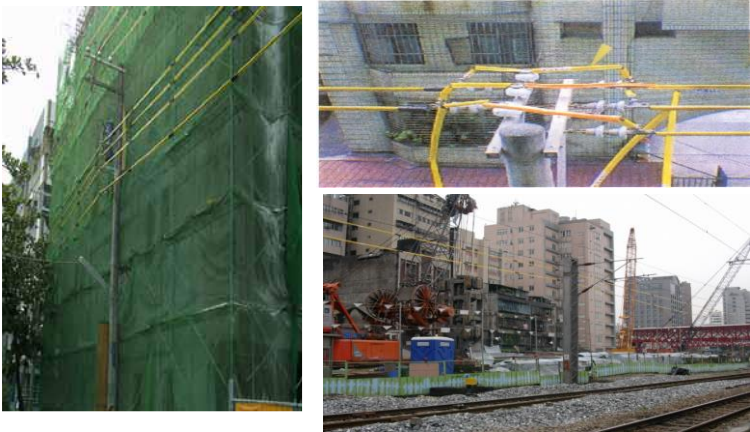
從事接近電路或電路支持物從事敷設、檢查、修理、油漆等作業及其附屬性作業時，應使用絕緣用防護裝備

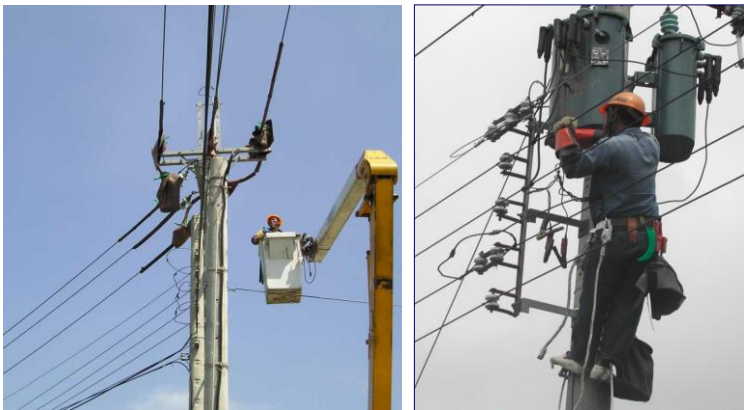
從事活線作業使該作業勞工確實戴用絕緣用防護具及使用活線作業用器具

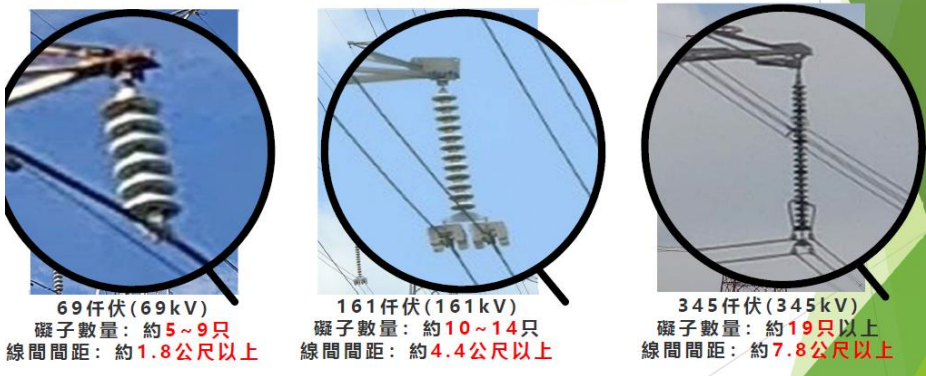
輸電系統架空供電線路之裝置依支持物上的礙子數量簡易辨識送電電壓等級

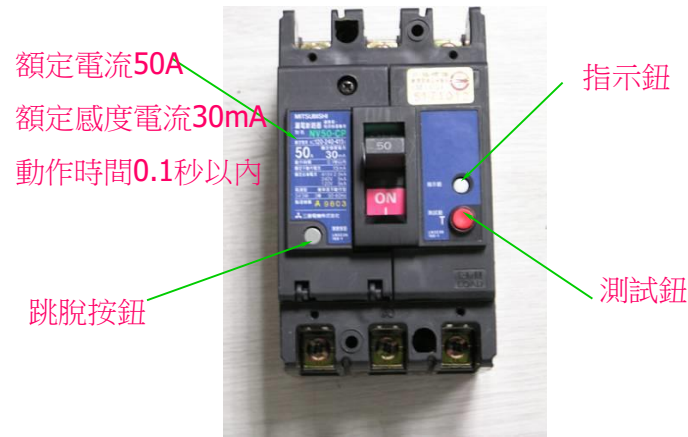
# 漏電斷路器跳脫測試

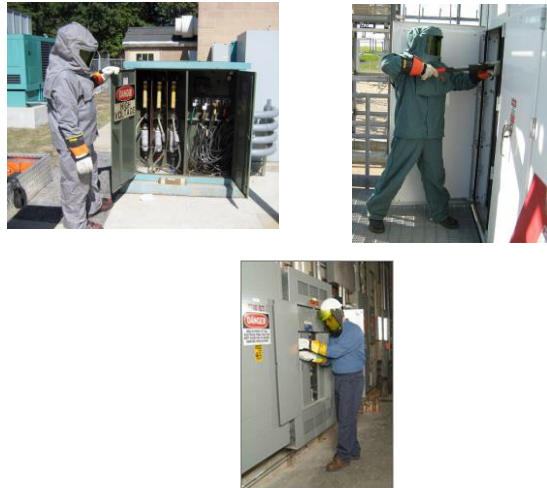
穿符合規定之PPE執行工作
