# 感電危害與電氣火災

- 感電危害案例與成因
- 電氣火災案例與成因
- 用電安全實務

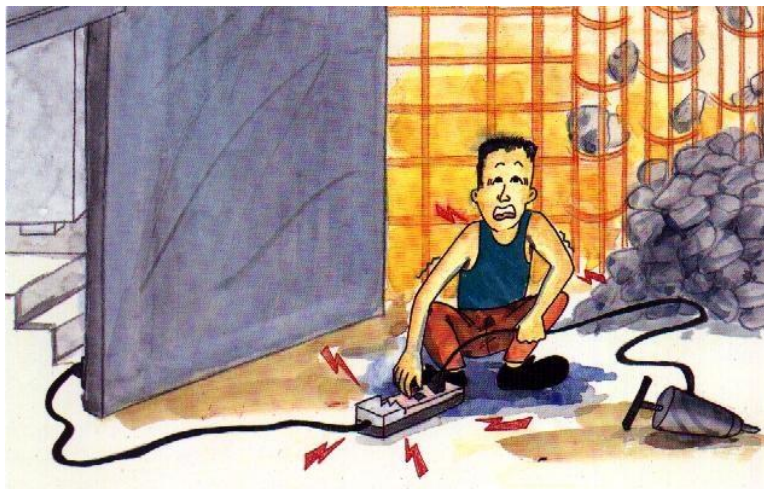
插座外殼破損而碰觸帶電端子

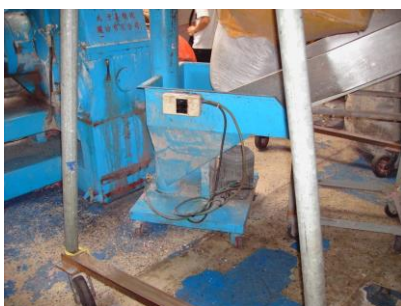
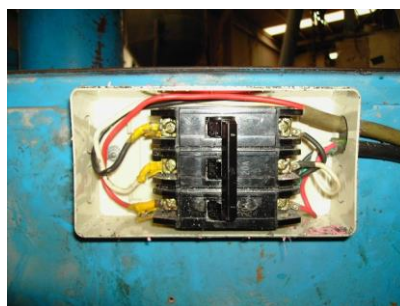
無熔絲開關裸露帶電部

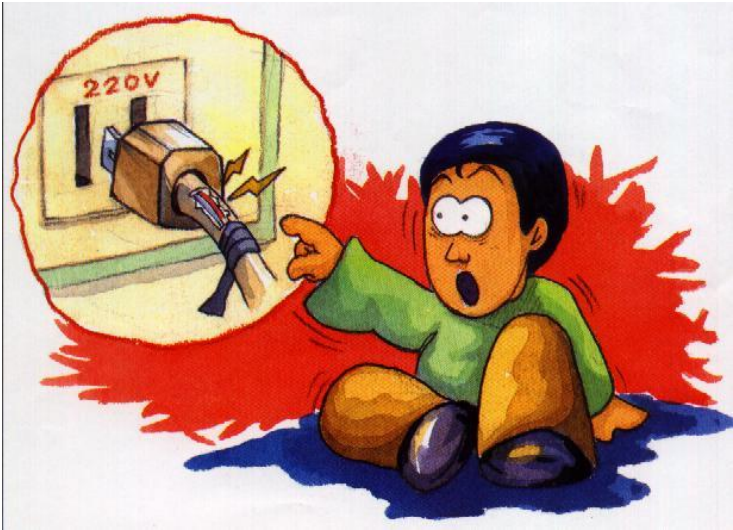
插頭電線破損而碰觸裸露電線

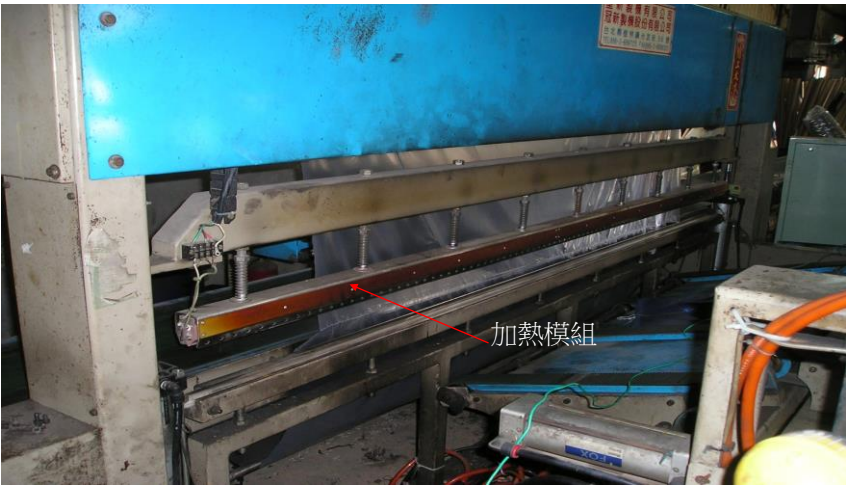
加熱器機台感電災害案例

包裝機後緣之加熱模組漏電

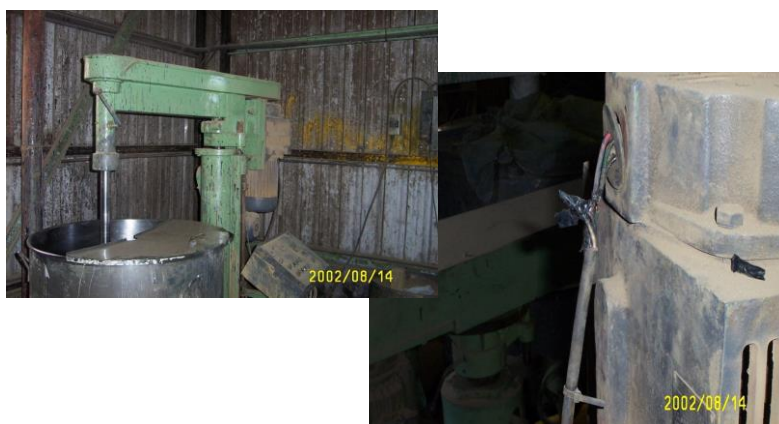
### 電線接續點包紮不良感電事故

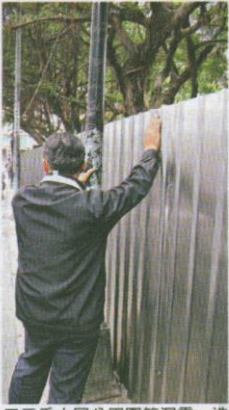
■三重大同公園圍籬漏電，造成民眾意外觸電。圖為案發時觸電模擬情況。市公所提供

三重市公所自知理虧，已先行致贈一萬二千元慰問金。原來市公所為整修大同公園，在農曆年後發包，先施打基樁後，再用鐵皮把四周圍起來，但就在打基樁過程中，二條基樁不小心穿破路燈電纜線，因為在白天施工，路燈沒有開啟，施工的工人不知基樁會導電電人。

三重市公所的路燈維護承包商發現漏電元兇是路燈電纜線，而基樁穿破的電纜線離觸電點有一百多公尺，所幸高姓攤商離觸電點有段距離，否則傷害會更大。市公所除先發放一萬二千元慰問金外，已要求承包商立即改善，避免類似電人事件再度發生。

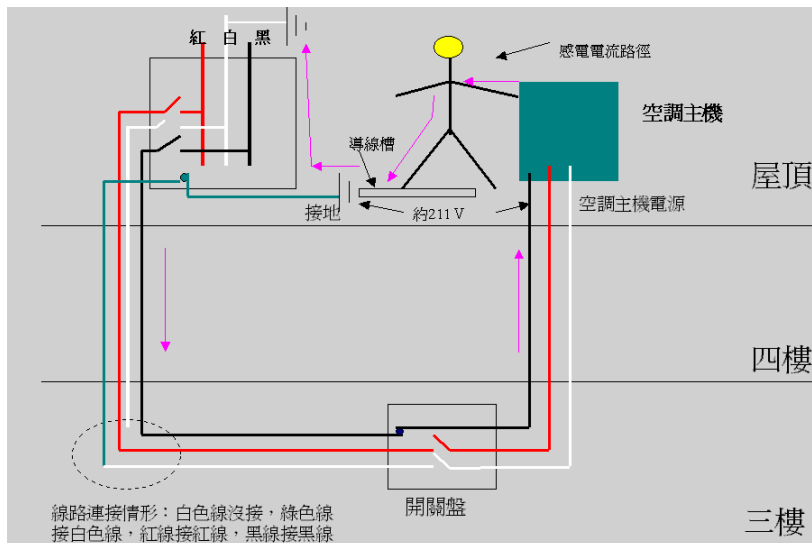
## 空調主機線路誤接

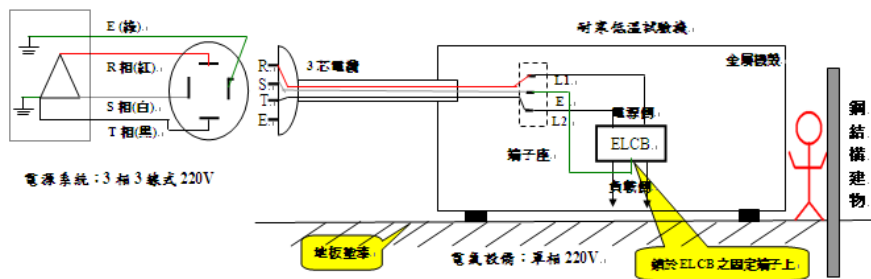
## 試驗機電源接線電路示意圖

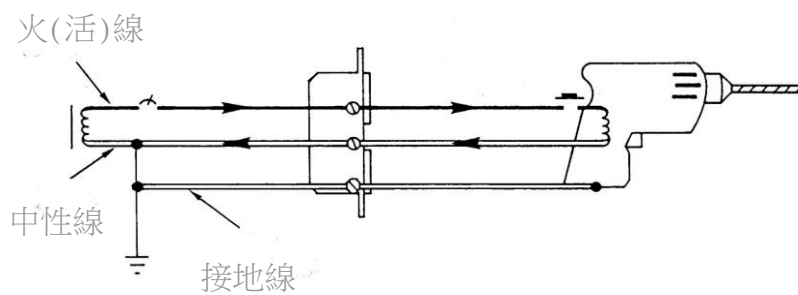
## 線路極性正確

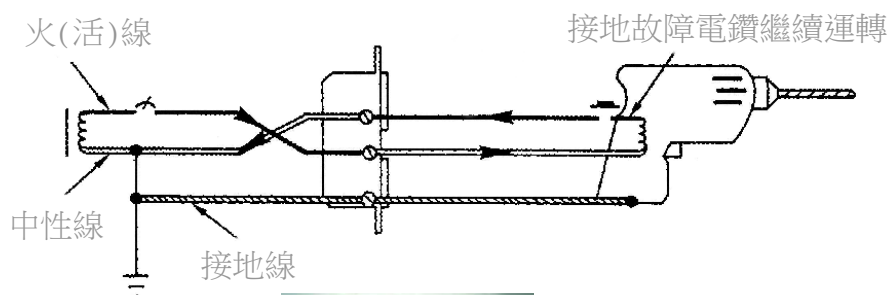
## 火線與中性線反接

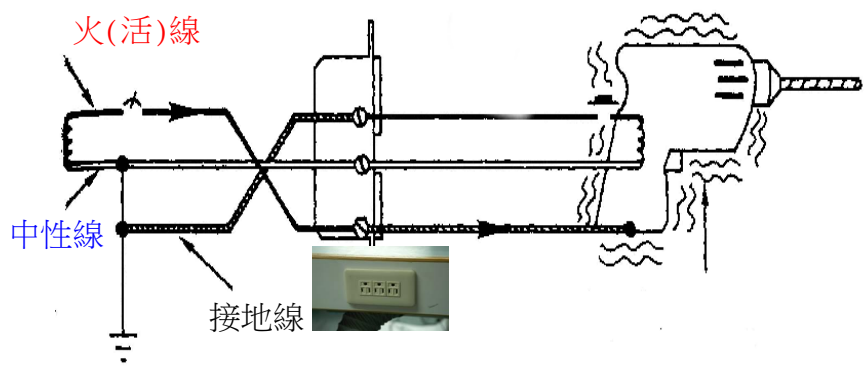
# 火線與接地線反接

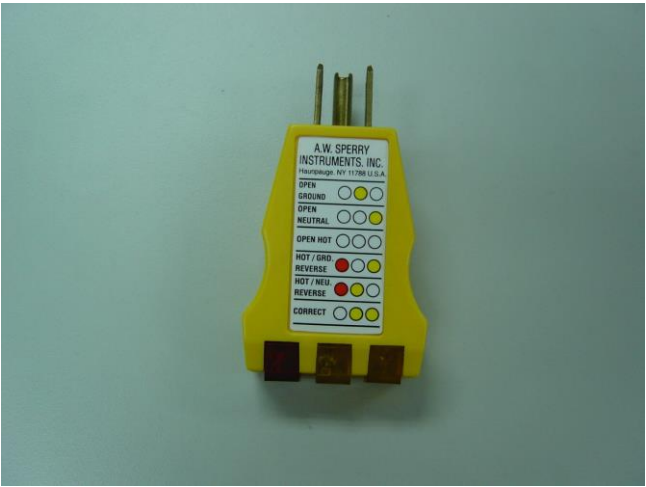
# 配線測試器

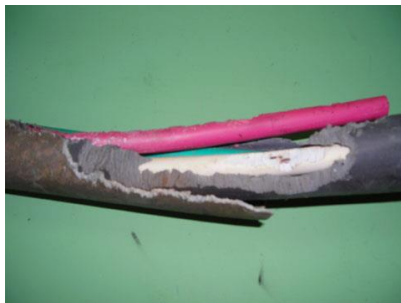
老鼠咬破電纜線披覆，造成電纜線內導線短路，引發周圍木質地板延燒。

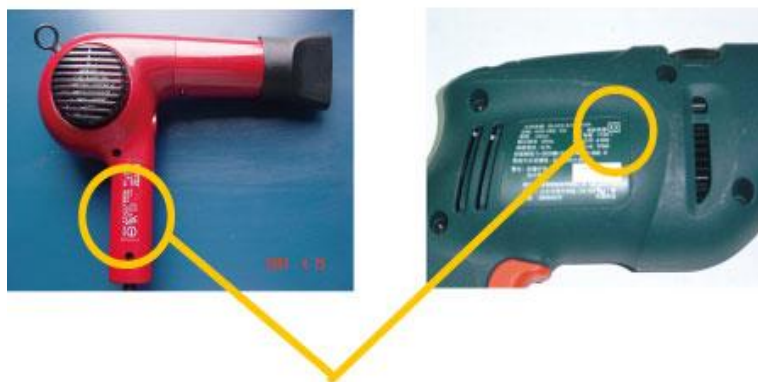
## 採用加強保護之雙重絕緣電器設備

雙重絕緣標誌”回”

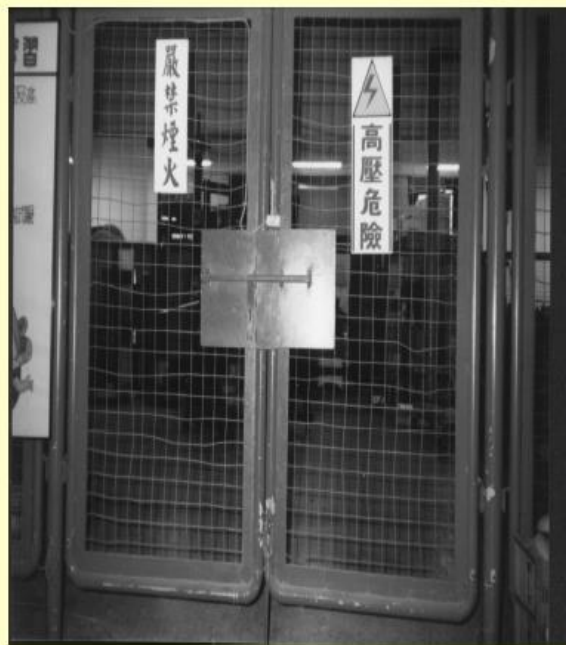
高壓試驗場以鐵網圍住並標示警告

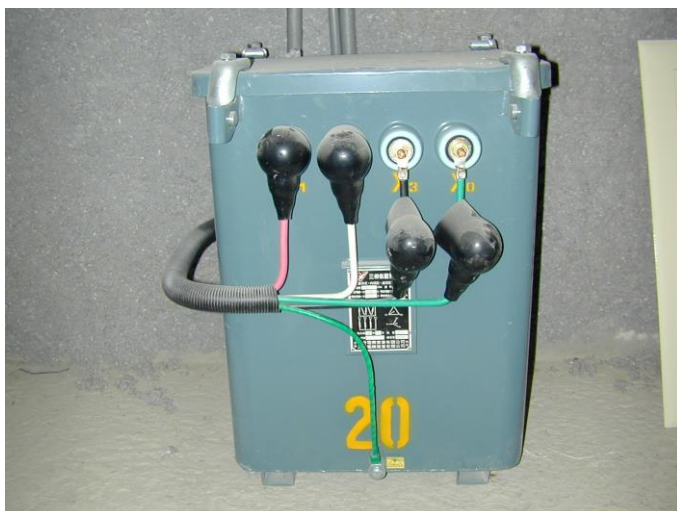
變壓器帶電部份隔離保護

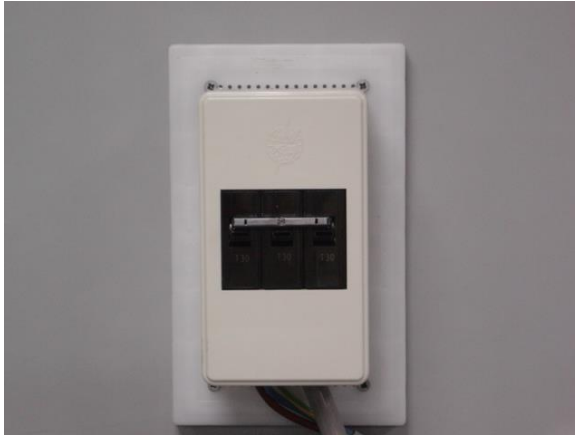
## 開關帶電部份隔離保護

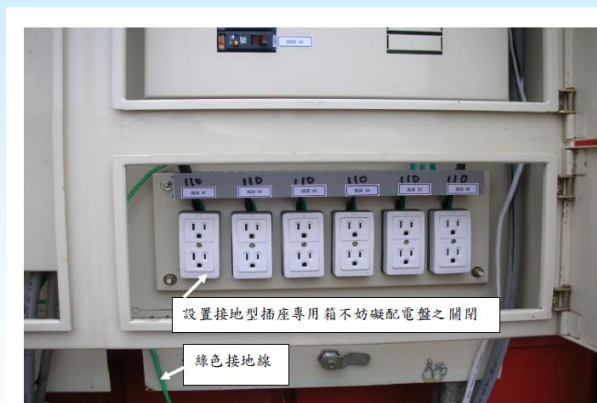
配（分）電盤、箱設置插座專用箱、標示使用電壓、使用接地型插座，且不妨礙箱門之開閉。

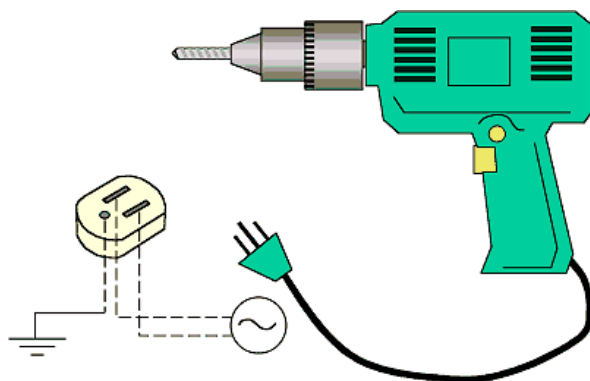
### 以電源線插頭接地

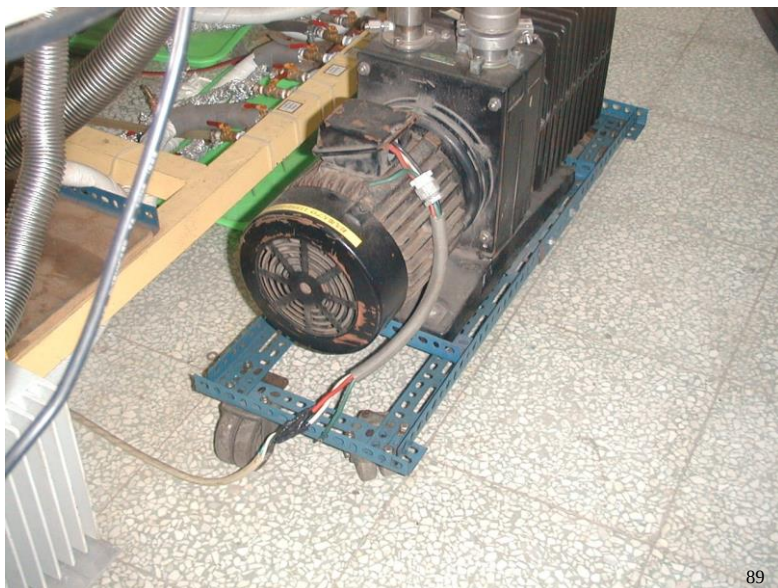
馬達未接地

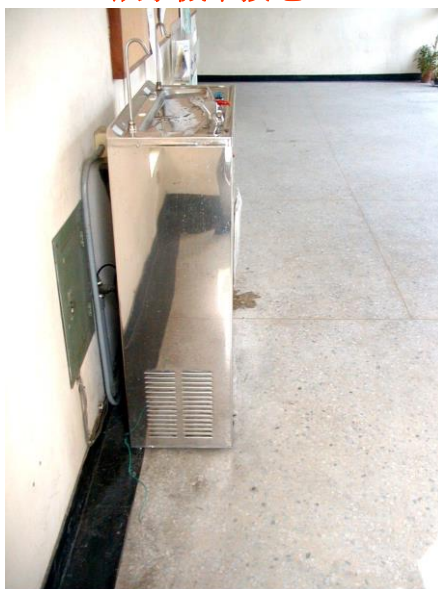
飲水機未接地

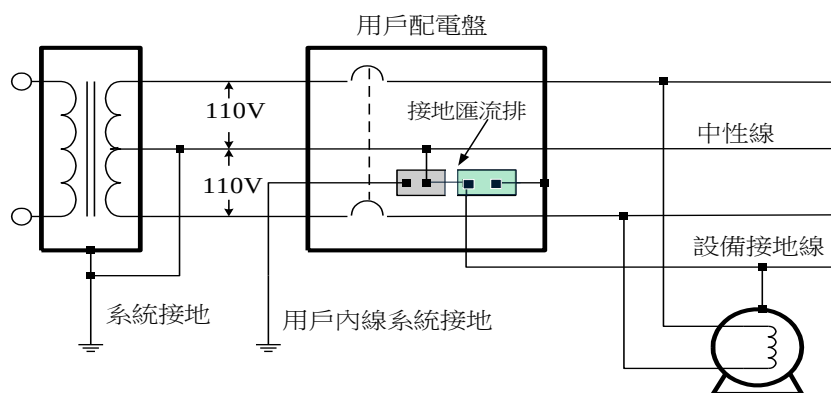
## 系統接地與設備接地

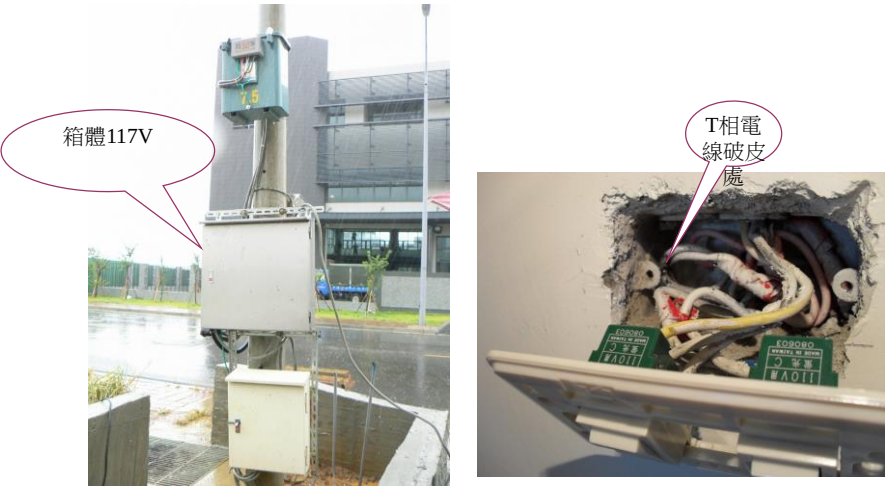
分電箱漏電

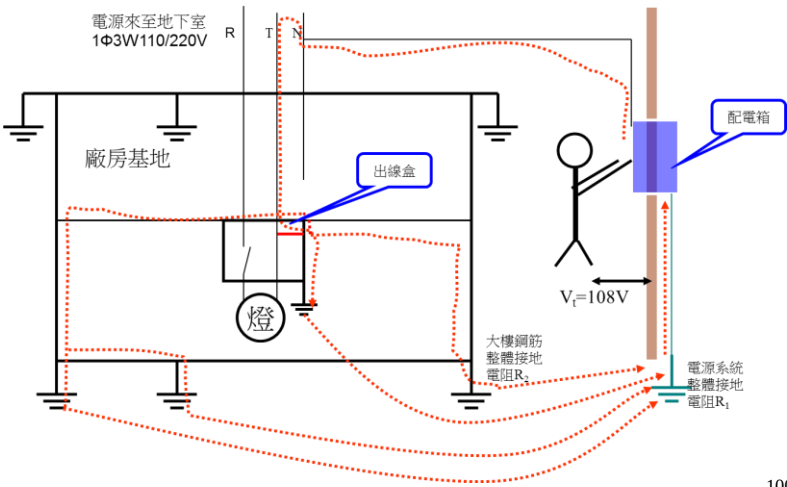
配電箱帶電原因示意圖

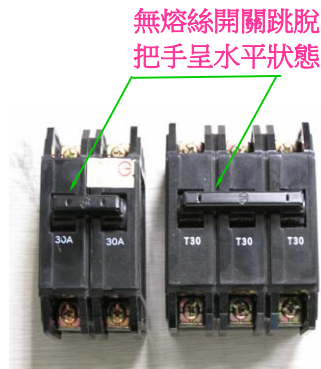
- **跳脫原因：**  
短路或用電量超過開關額定電流
- **處理步驟：**  
檢查電路是否超載使用，  
察明原因排除後再行復歸  
(Reset)

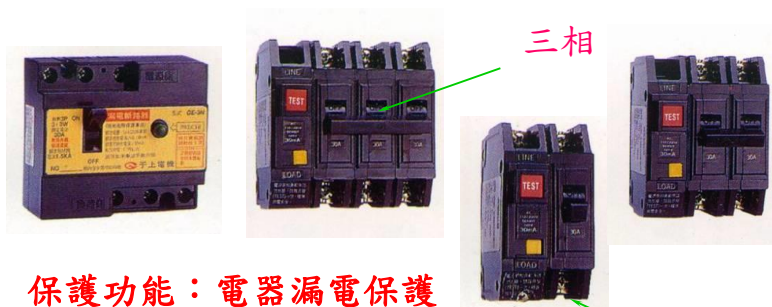
## 漏電斷路器(ELCB、RCD、GFCI)

保護功能：電器漏電保護

使用場所：潮濕處所如浴室、廚房、飲水機、路燈、臨時用電及電熱水器等

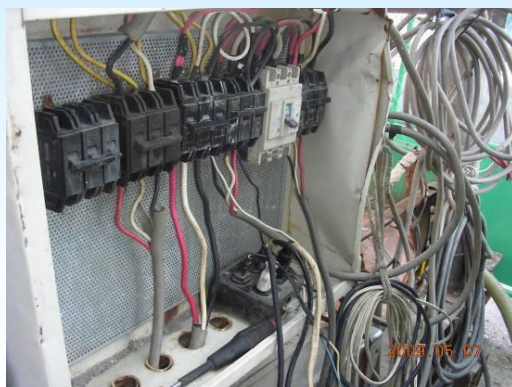
臨時分電盤未設漏電斷路器

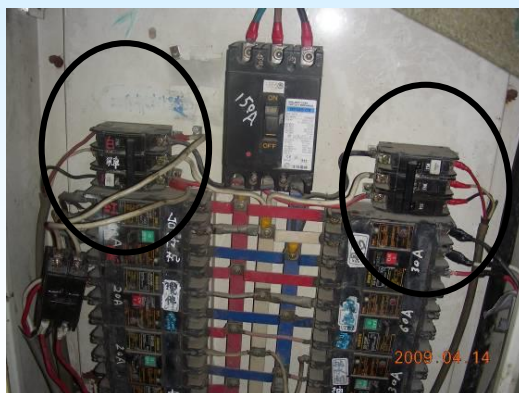
臨時分電盤用電線路跳接

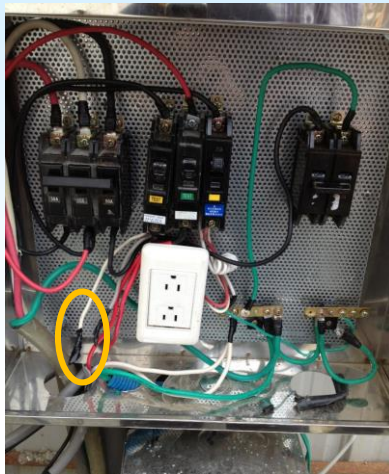
中性線未接

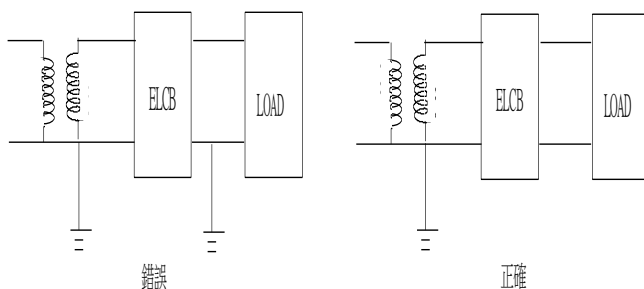
## 漏電斷路器不動作

漏電斷路器負載側之線路“再接地”

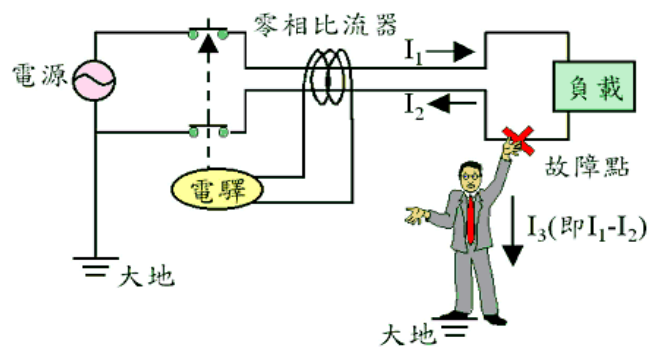
### 漏電斷路器動作說明

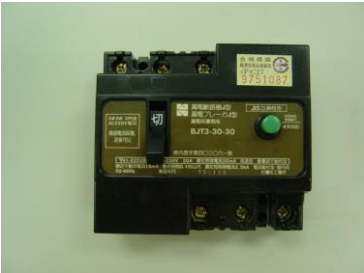
依保護目的分類

接地故障保護專用

接地故障保護與過負載保護  
及短路保護兼用

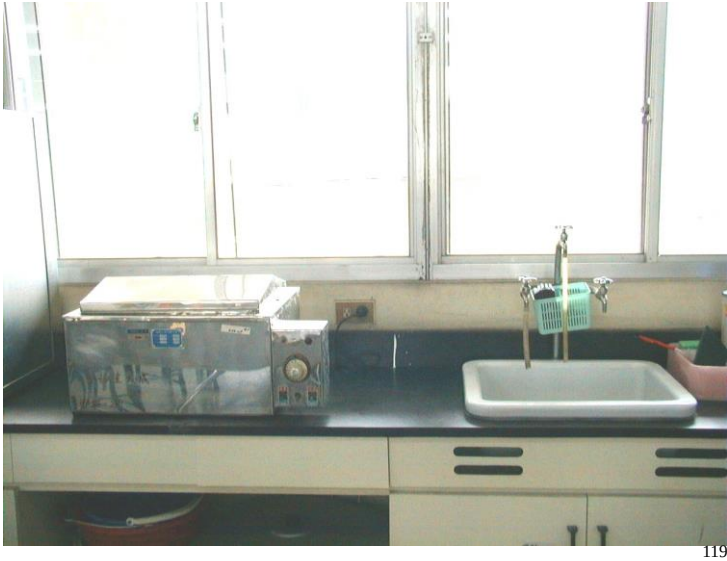
水槽附近插座分路應裝漏電斷路器

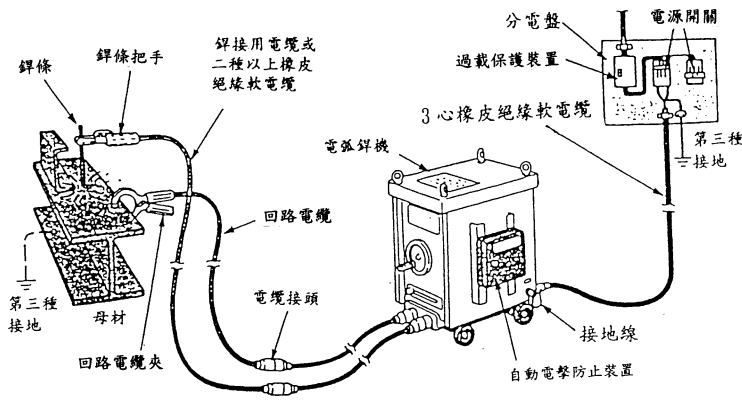
交流電銲機之構成及連接

- ※一次側（電源側）應裝置漏電斷路器。
- ※金屬外殼應接地。
- ※應裝置自動電擊防止裝置。
- ※一次側及二次側（負載側）之電纜線連接，應採用螺栓等方式鎖緊連接，連接處外加絕緣防護套。

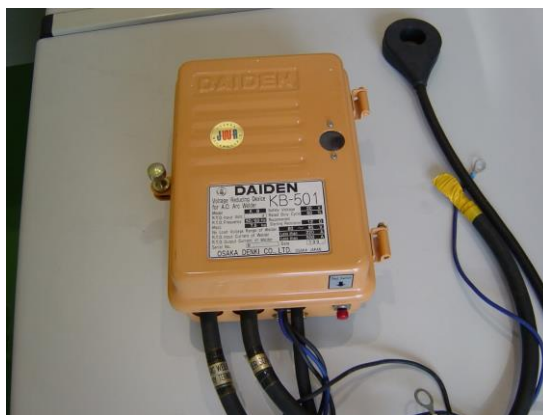
### 自動電擊防止裝置

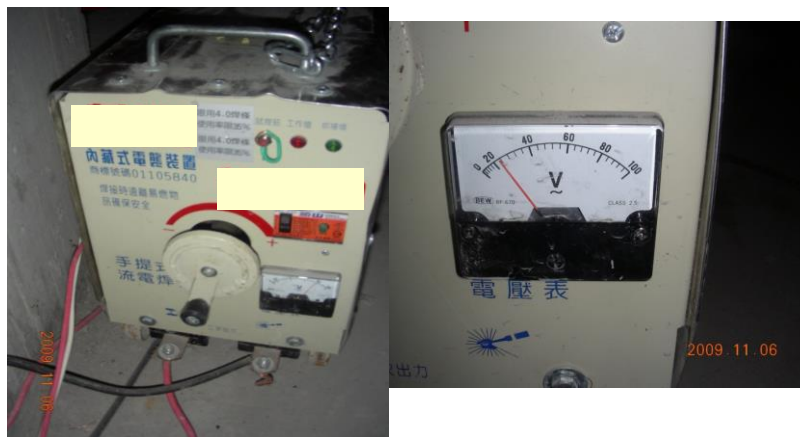
## 內藏式自動電擊防止裝置 (附電壓表)

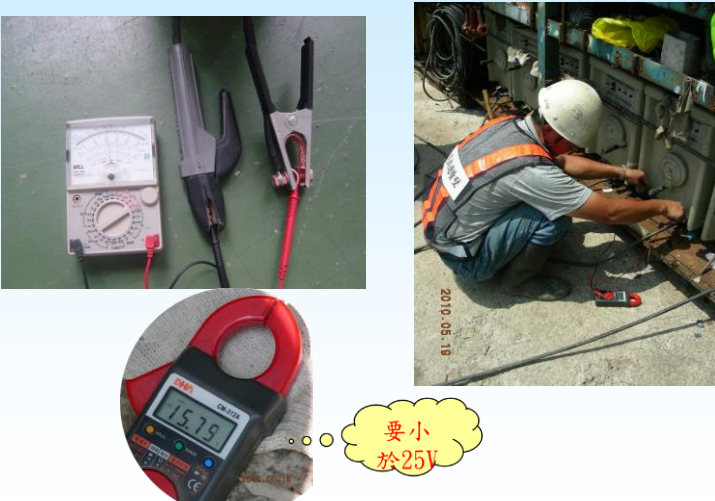
安全電壓測試例

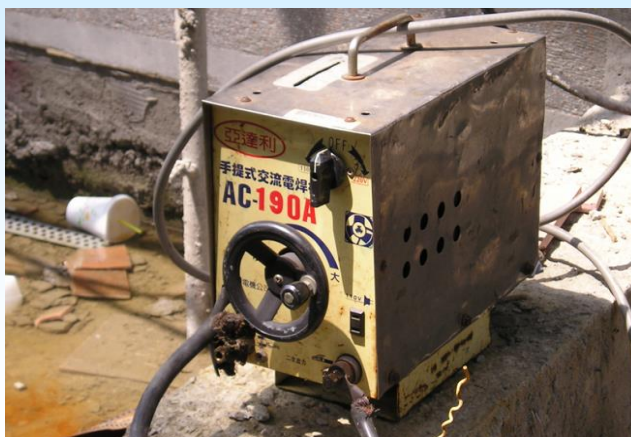
無自動電擊防止裝置

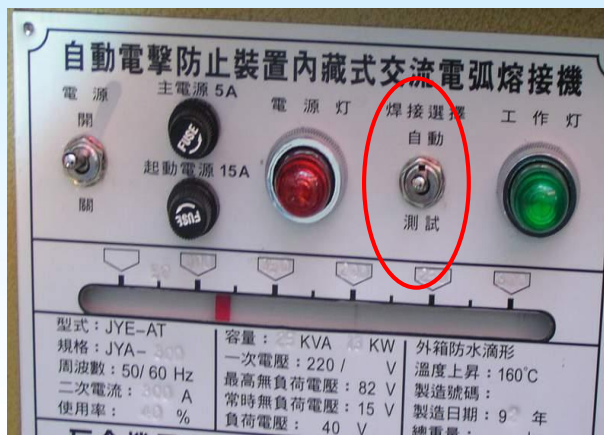
自動電擊防止裝置旁路開關

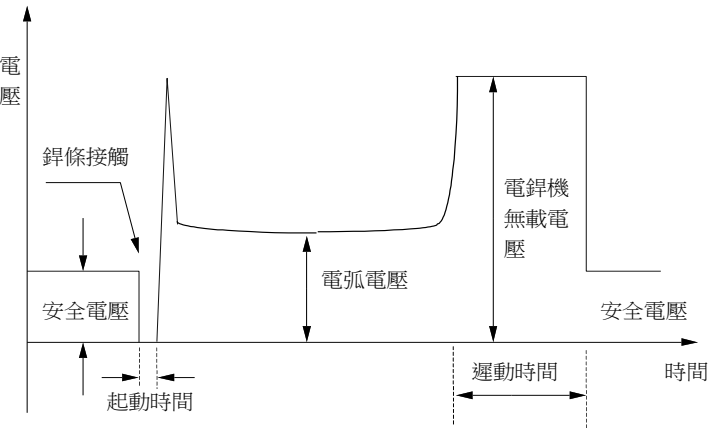
自動電擊防止裝置之動作說明

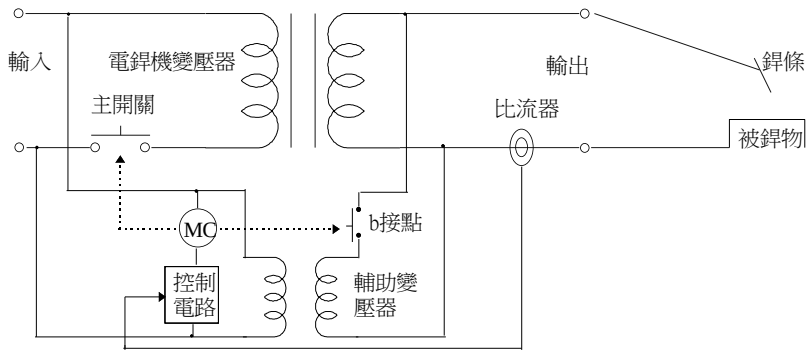
## 電流檢測型自動電擊防止裝置應用迴路

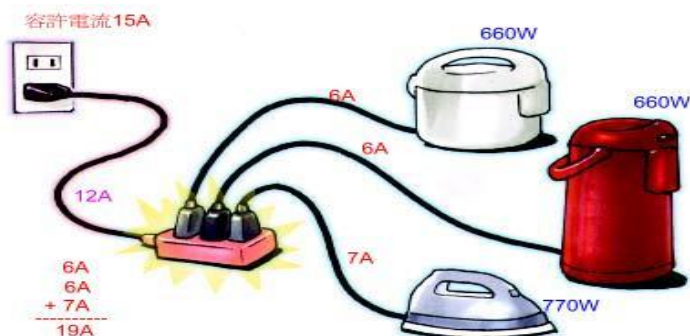
電子鍋、電熱水瓶、電熨斗三種電器同時插在一條延長線上使用，所需電流為**19A**。

超過延長線負荷(12A)，並超過插座容許電流(15A)

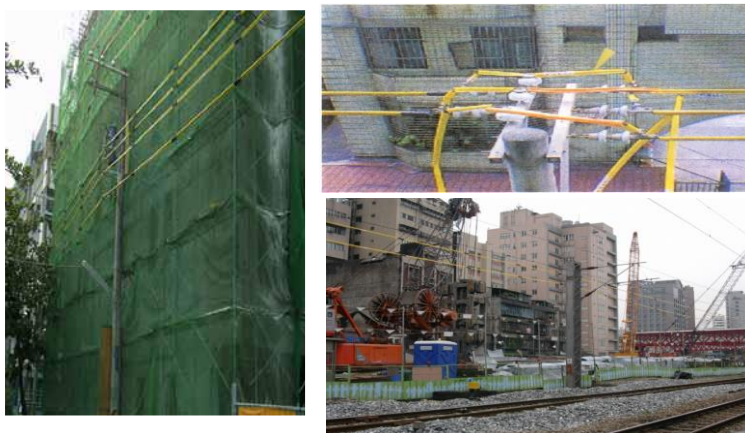
從事接近電路或電路支持物從事敷設、檢查、修理、油漆等作業及其附屬性作業時，應使用絕緣用防護裝備

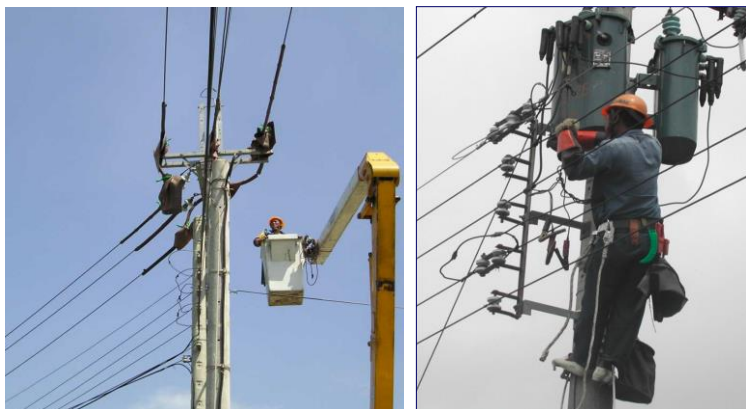
從事活線作業使該作業勞工確實戴用絕緣用防護具及使用活線作業用器具
