切割夾捲危害預防

講師：陳俊益 教授

課程大綱

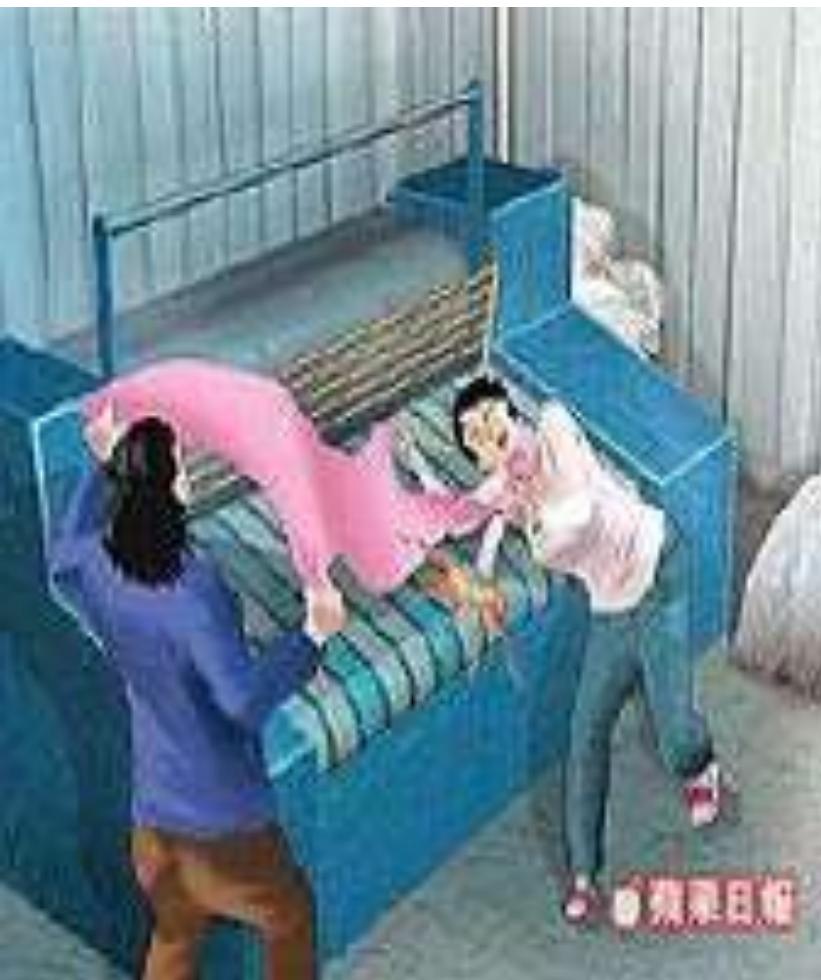
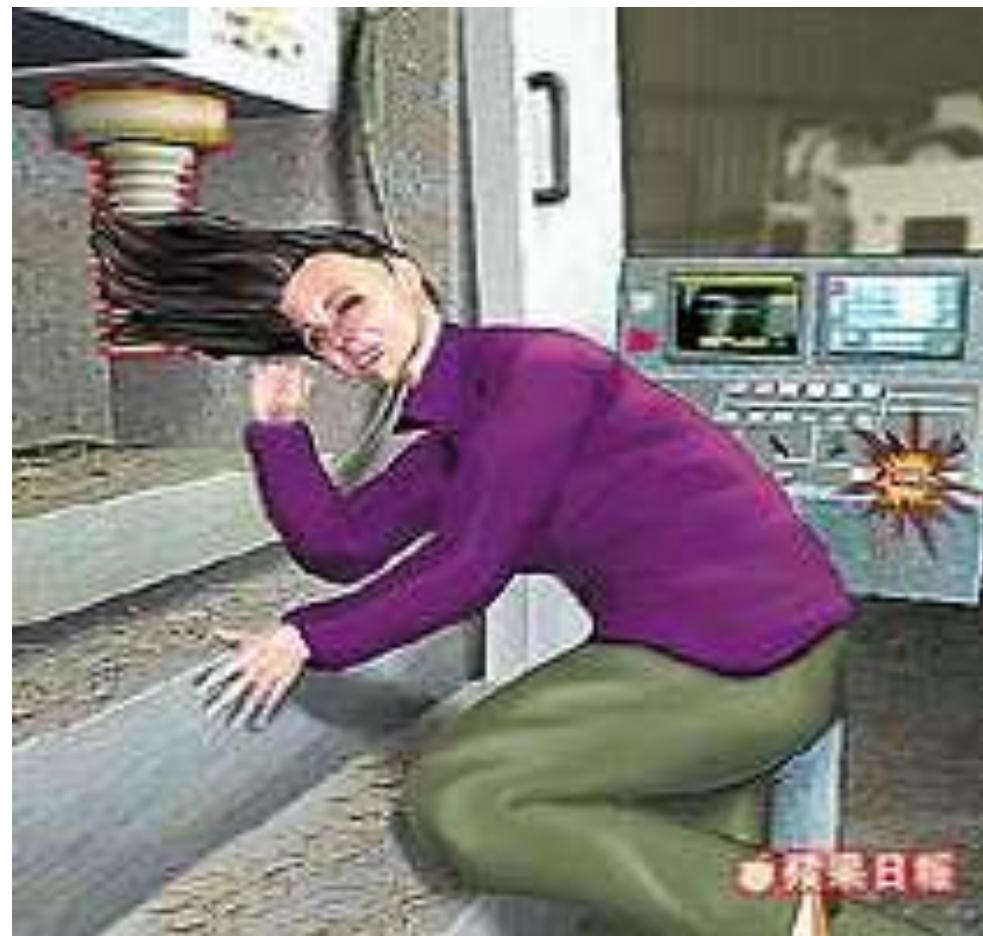
圖 3.16攪拌機應設置護罩及緊急停止裝置

圖 3.17 使用鑽床或快速轉動機械若使用手套則有被捲入纏住的危險

不當的衣著與頭髮均易造成職業災害

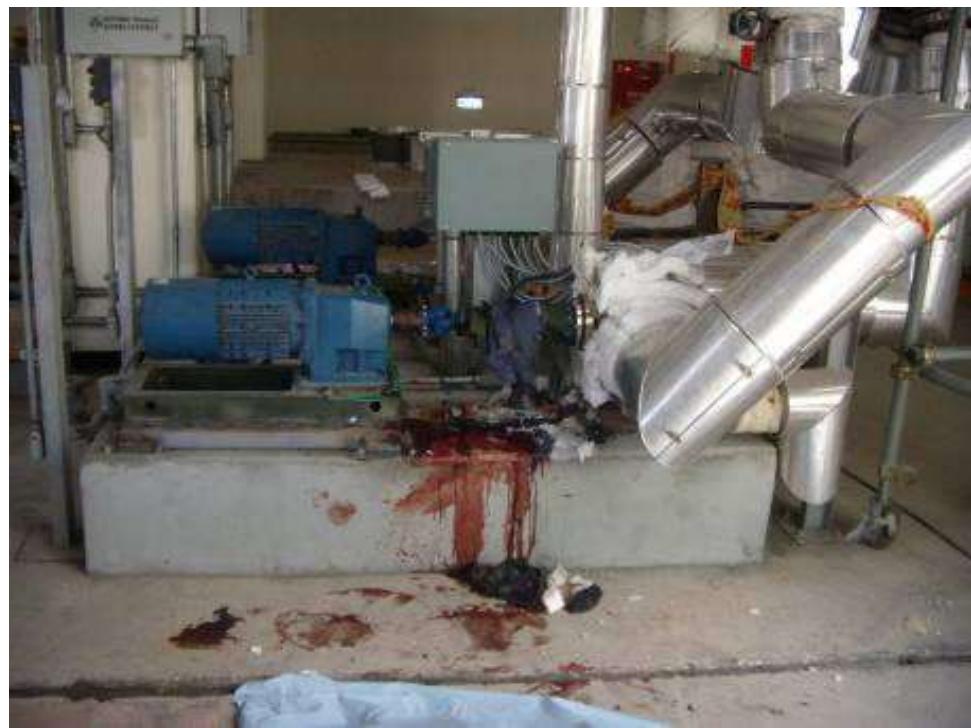
從事管線保溫作業遭傳動轉軸捲入致死

罹災者從事管線法蘭保溫棉包覆作業時，因進料泵之傳動轉軸未設護罩或護圍等設備，陳員疑似靠近進料泵時不慎衣物遭該泵之**旋轉測速鐵片勾住**，隨即遭傳動轉軸捲入，造成頭部外傷、胸腹內出血、下肢骨折，傷重不治。

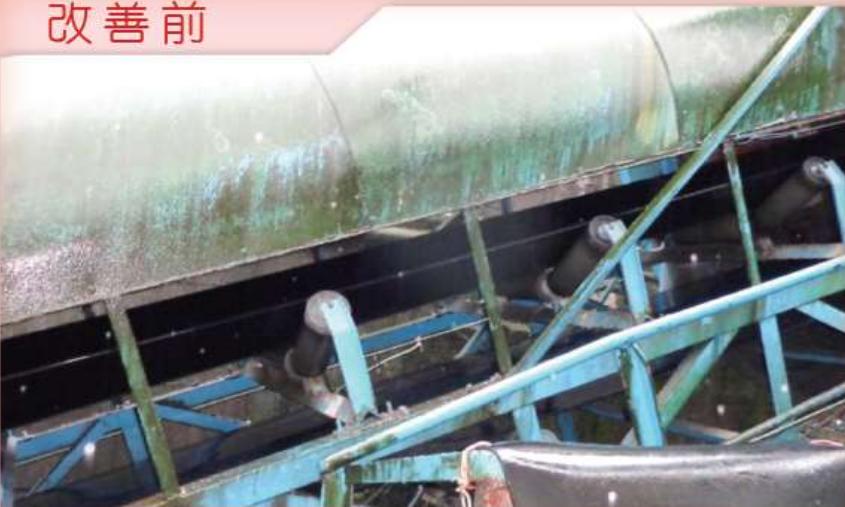
改善前

說明：輸送帶應於適當位置設置緊急制動裝置，立即遮斷動力並與剎車系統連動，於緊急時能立即停止原動機或動力傳動裝置之轉動。（職業安全衛生設施規則第48條）。

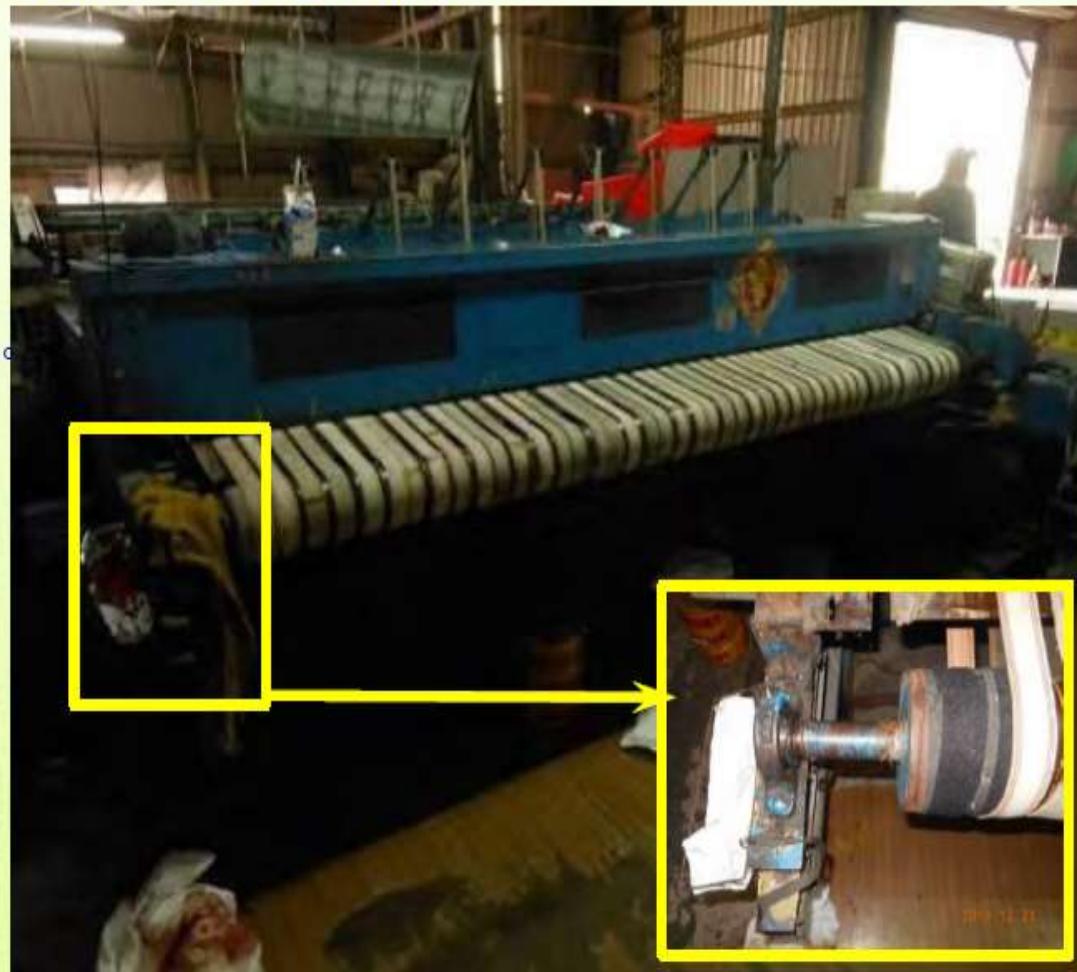
災害案例(從事平燙機整燙烘乾作業發生捲夾致死災害)

災害發生經過：曾○於洗衣店以平燙機從事床單整燙烘乾作業時，因穿著之衣物遭平燙機傳動軸捲入，致衣物捲繞罹災者頸部造成其昏迷，經通知救護車緊急送往醫急救後，最後仍因傷勢過重不治死亡。

1. 平燙機傳動軸外側未設置護罩。
2. 對於勞工操作或接近運轉中之動力傳動裝置，勞工之頭髮或衣服有被捲入危險之虞時，未使勞工確實著用適當之衣帽。
3. 平燙機未於適當位置設置緊急制動裝置。

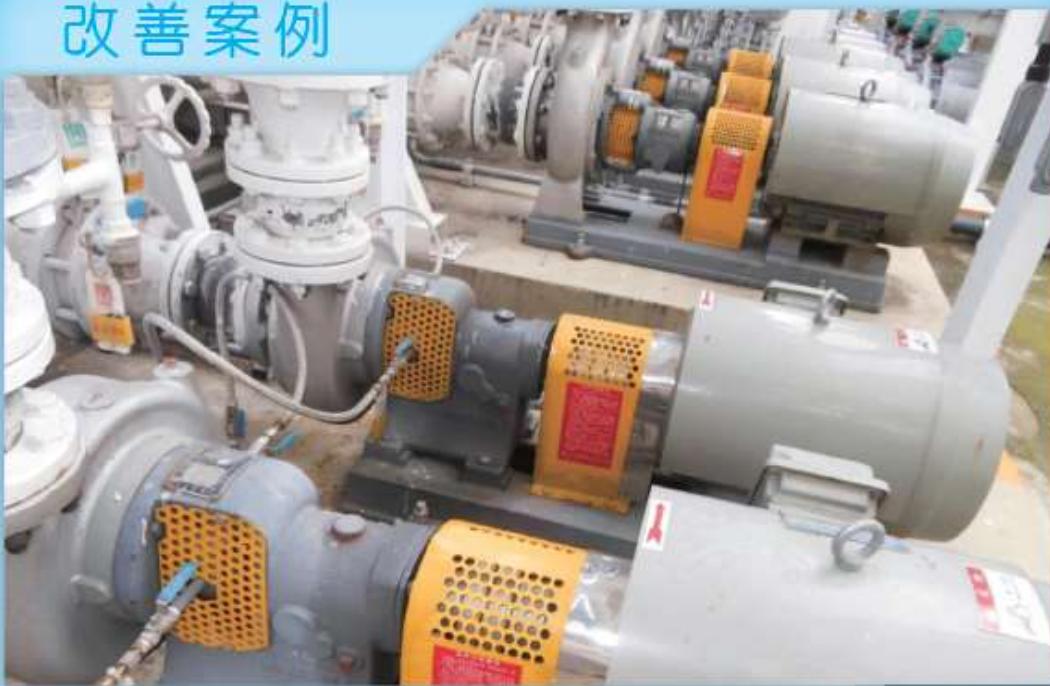
說明：馬達之轉軸已設護罩、護圍。（職業安全衛生設施規則第50條）

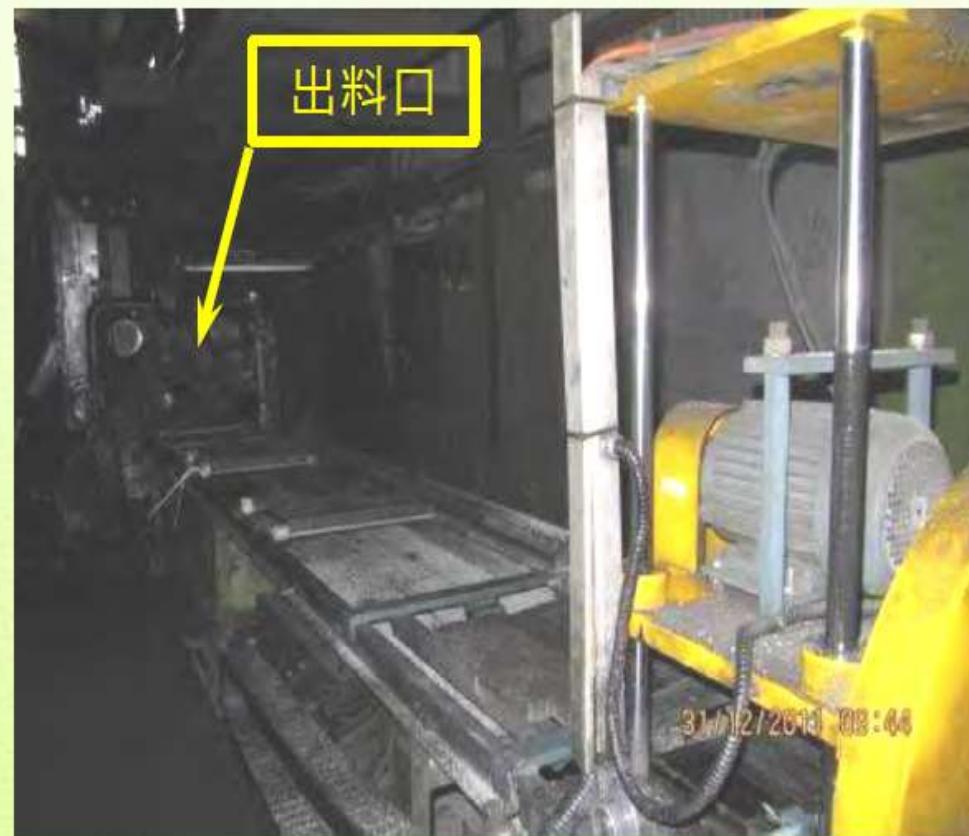
災害案例(從事鋁材擠型作業遭破裂模具碎片射出插入頭部致死災害)

災害發生經過：100年12月30日16時30分許，有罹災者與同事3人正從事鋁材擠型作業，罹災者低頭於擠型模出料口勘察鋁件出料準備牽引，疑似因塞模導致模具破裂射出，罹災者被破裂射出之模具碎片插入頭部左前額，經手術後仍延至101年1月11日下午12時55分經醫師判定腦死，由家屬同意器官捐贈後死亡。

模具等因截斷、切削、鍛造或本身缺損，於加工時有飛散物致危害勞工之虞者，雇主未於加工機械上設置護罩或護圍。

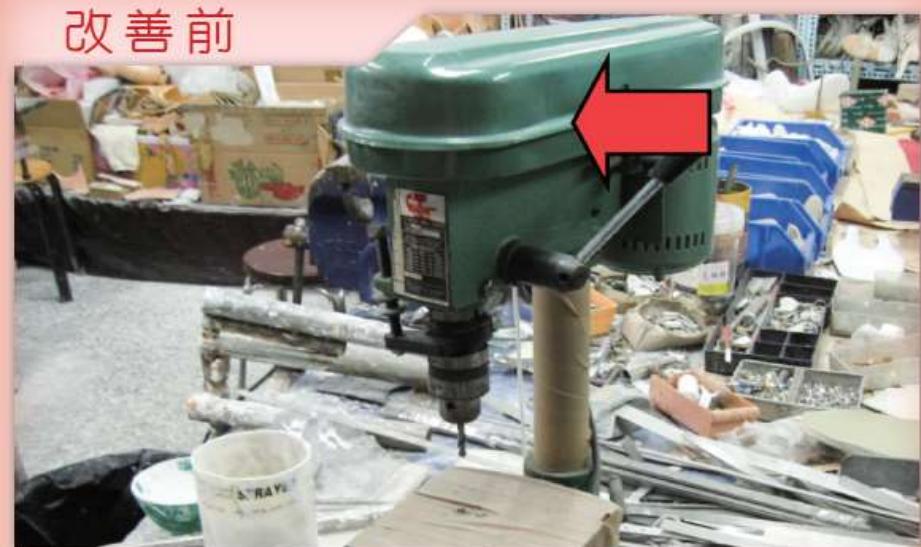
改善前

說明：對於鑽孔機、截角機等旋轉刃具作業，勞工手指有觸及之虞者，應明確告知並標示勞工不得使用手套。（職業安全衛生設施規則第56條）

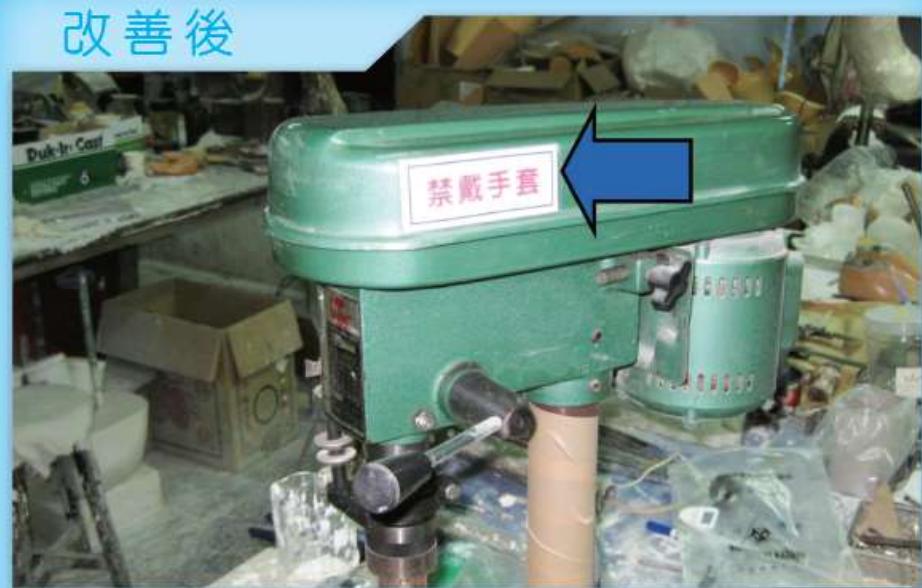
改善後

說明：已明確告知並標示勞工不得使用手套。

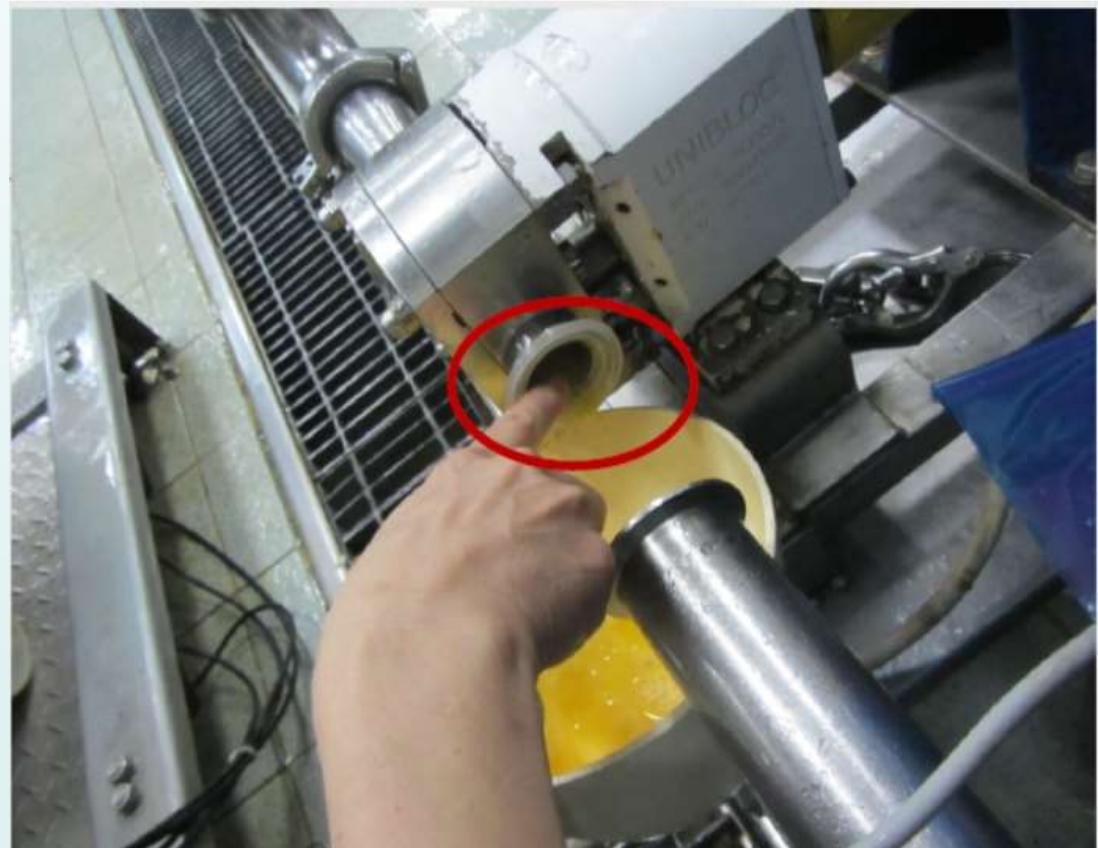
被捲被夾

將右手食指伸入管路中做清除蛋汁動作。
因機器尚未切除電源，在清除時，造成食指被機器攬動而受傷

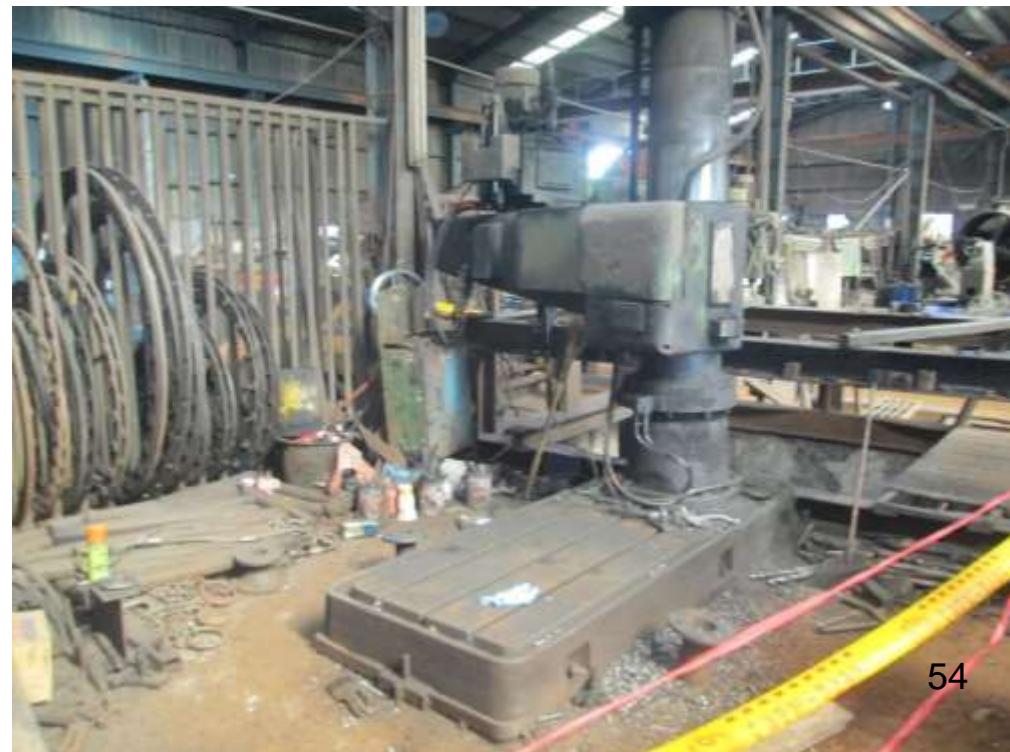
從事懸臂鑽床作業時發生被捲致死

災害當天罹災者穿戴圍裙及穿長袖衣服操作懸臂鑽

床從事鑽孔工作，因未確實著用適當之衣帽，及調整加工位置時未停止懸臂鑽床之運轉且該懸臂鑽床未設置緊急停止裝置，能立即停止懸臂鑽床轉動之裝置，致罹災者圍裙及長袖衣服被懸臂鑽床之鑽頭捲入，頭部外傷併多處骨折肋骨骨折及氣胸死亡。

第48條 雇主對於具有顯著危險之原動機或動力傳動裝置，應於適當位置設置緊急制動裝置，立即遮斷動力並與剎車系統連動，於緊急時能立即停止原動機或動力傳動裝置之轉動。

第57條 雇主對於機械之掃除、上油、檢查、修理或調整有導致危害勞工之虞者，應停止相關機械運轉及送料。為防止他人操作該機械之起動等裝置或誤送料，應採上鎖或設置標示等措施，並設置防止落下物導致危害勞工之安全設備與措施。

第279條 雇主對於勞工操作或接近運轉中之原動機、動力傳動裝置、動力滾捲裝置，或動力運轉之機械，勞工之頭髮或衣服有被捲入危險之虞時，應使勞工確實著用適當之衣帽。

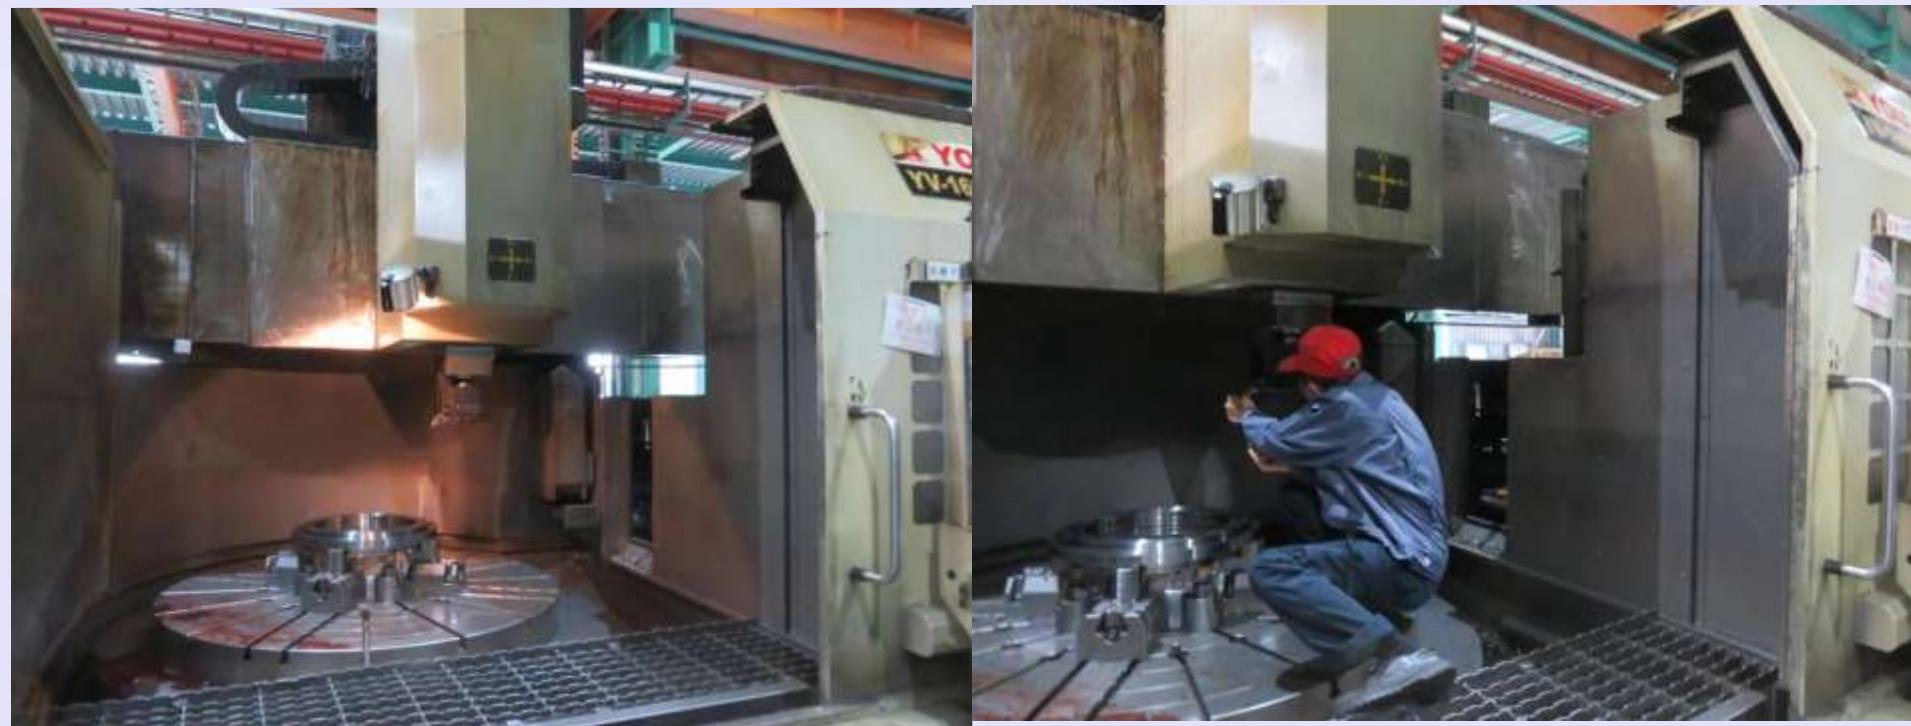
從事電腦數值控制立式車床自動更換 後之刀具**檢視**遭捲重傷

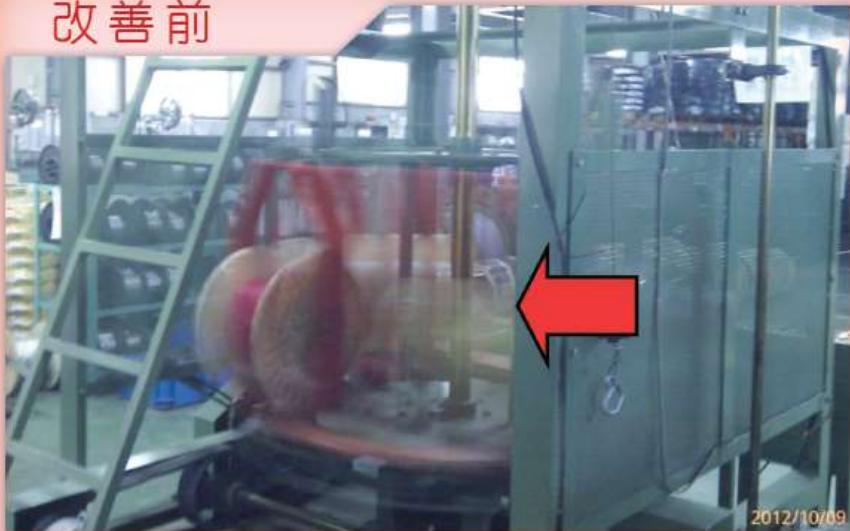
改善前

說明：雇主對於棉紡機、絲紡機、手紡式或其他各種機械之高速迴轉部分應裝置護罩、護蓋或其他適當之安全裝置。（職業安全衛生設施規則第63條）

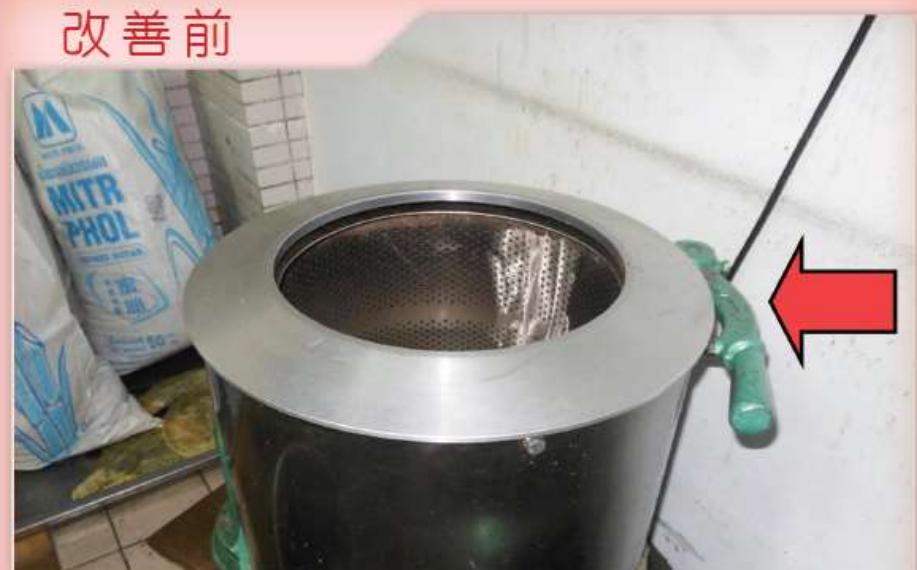
改善前

說明：對於離心機械，應裝置覆蓋及連鎖裝置。（職業安全衛生設施規則第73條）

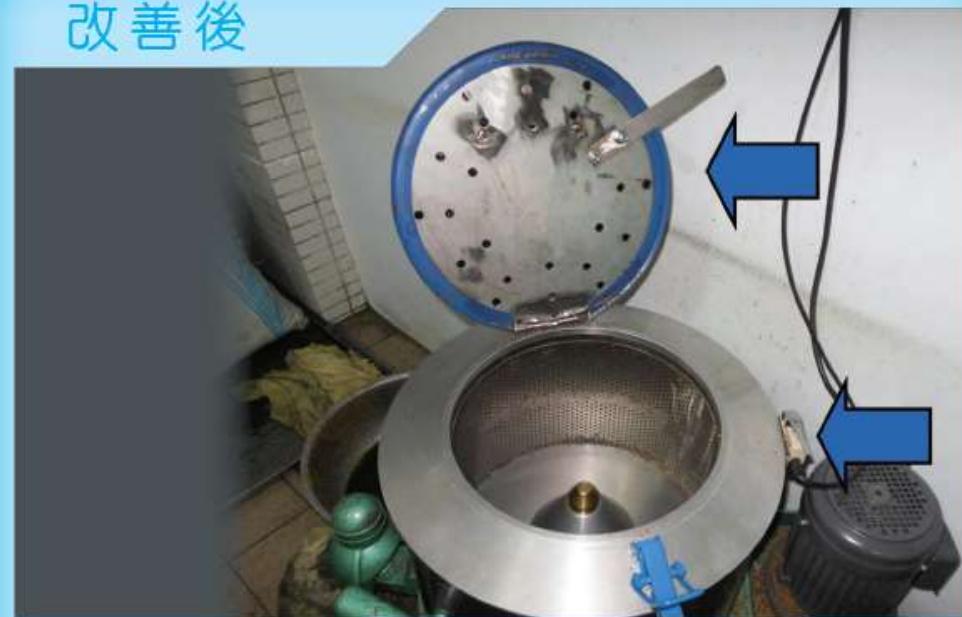
改善後

說明：已裝置覆蓋及連鎖裝置。

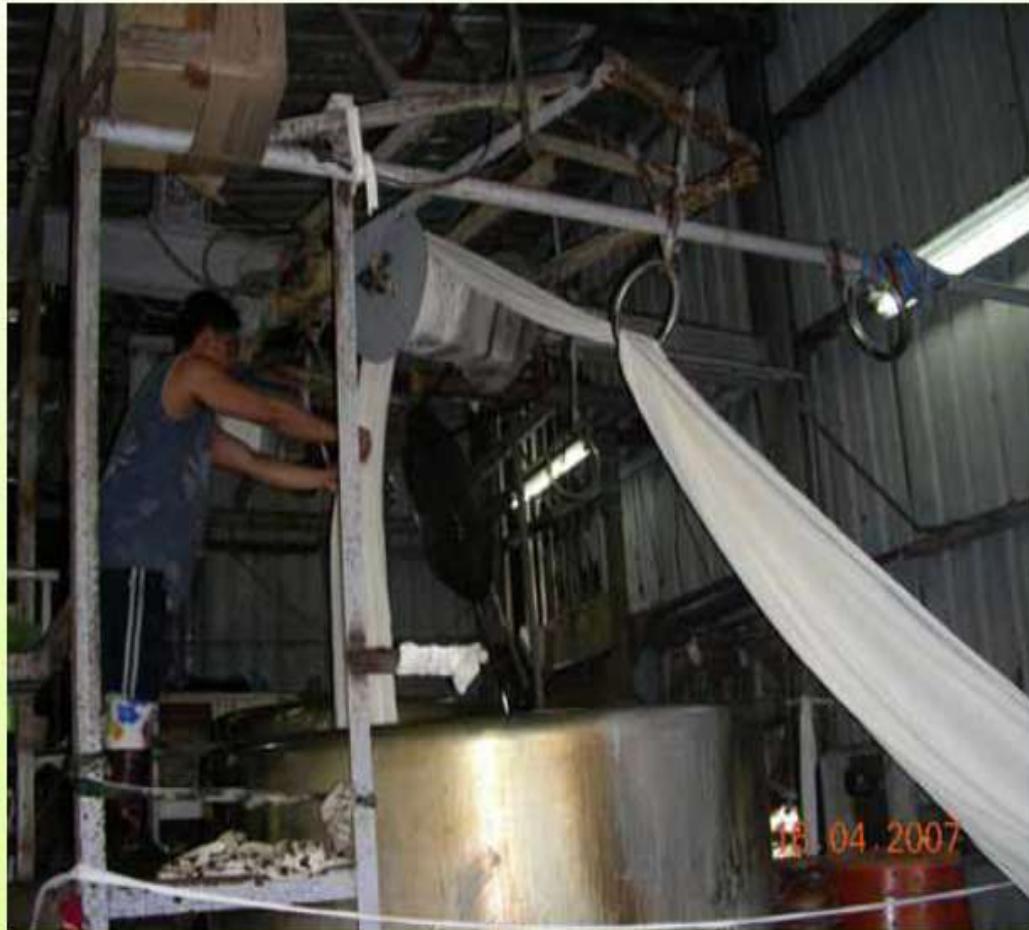
災害案例(從事印染整理脫水機作業被捲致死災害)

災害發生經過：勞工○發現罹災者○在脫水機上方，身上纏有布匹，其同事用剪刀剪布才將罹災者○救出，又發現罹災者○右腳到膝蓋處被布截斷，立刻到布堆中找到斷肢，連人一起由救護車送至醫院急救，延醫至當日20時50分不治死亡。

脫水機無覆蓋及連鎖裝置。

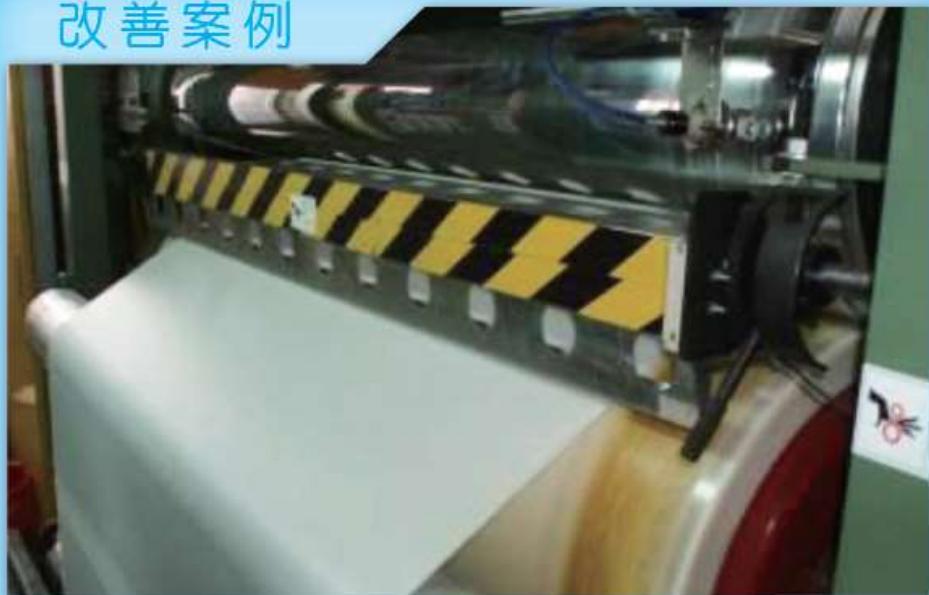
說明：滾軋機捲入點已設置護圍。

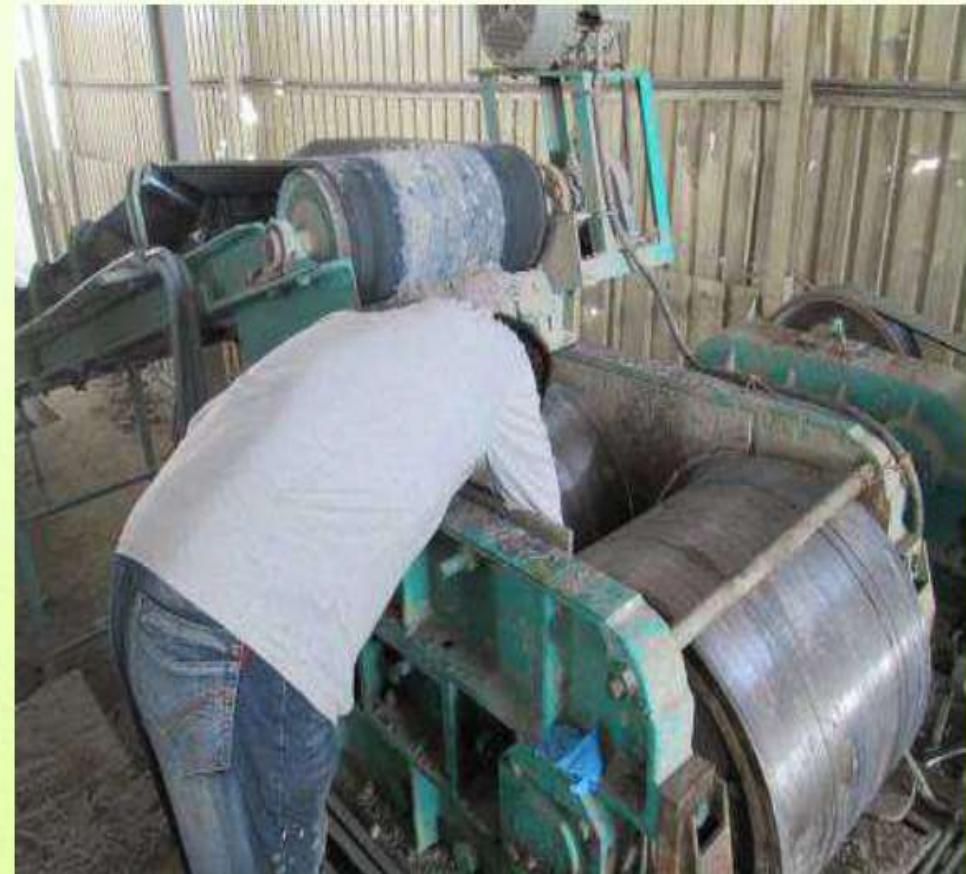
(從事碎土機滾輪上石塊清除作業發生遭捲夾致死災害)

災害發生經過：104年1月13日罹災者於廠內從事清潔工作，當日下午16時35分許莊○巡視至擠製成形機處，忽聽到碎土機有異音，於是至碎土機查看，發現罹災者右手被碎土機滾輪夾住，面朝下且當時已無意識，經送醫院急救，仍因傷重延至當日19時44分許死亡。

- 1.對於具有捲入點之碎土機，有危害勞工之虞時，未設護圍、導輪等設備。
- 2.對於碎土機滾輪上石塊清除作業時有導致危害勞工之虞者，未停止相關機械運轉。

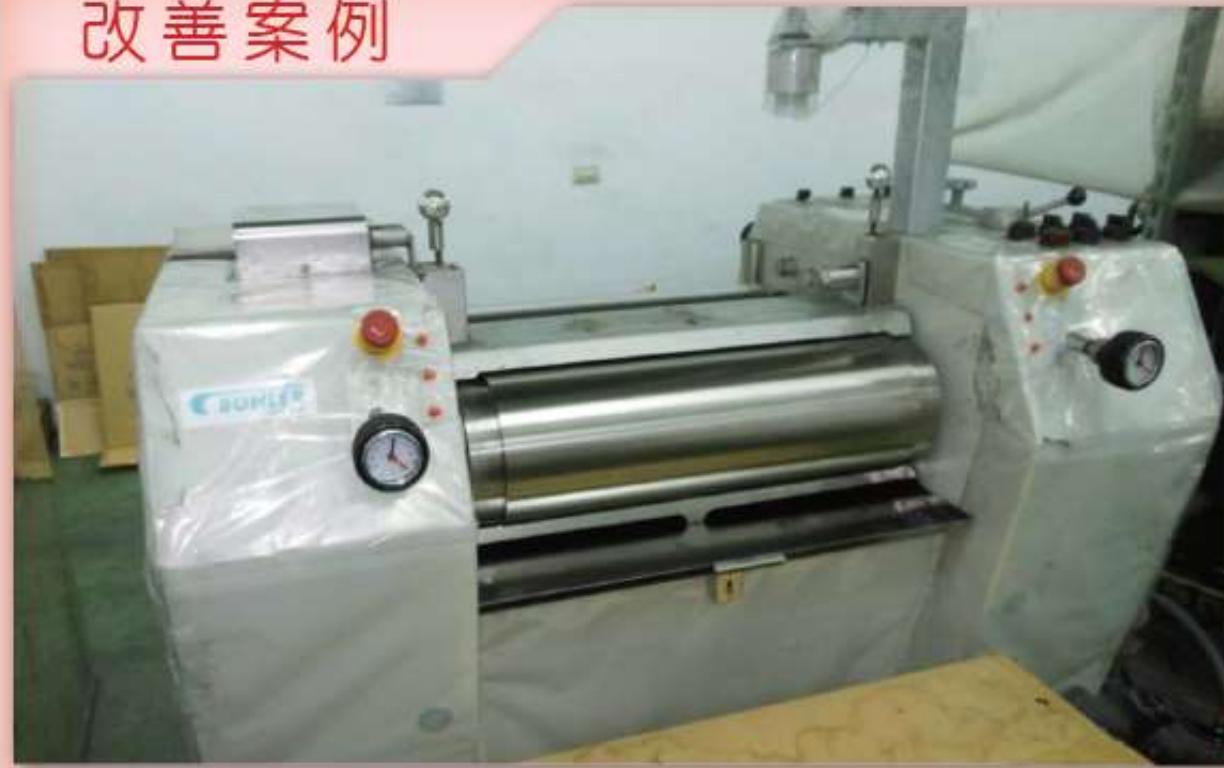
說明：滾輶機已設置易於操縱之緊急制動裝置。（職業安全衛生設施規則第79條）

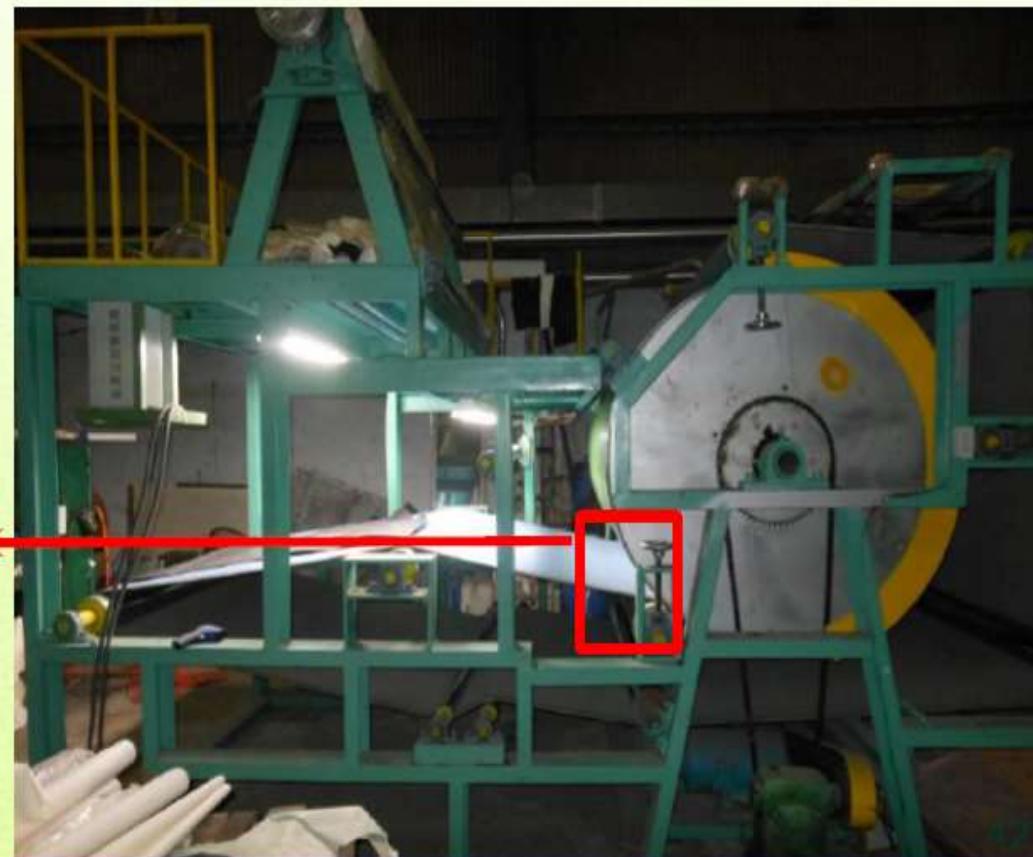
災害案例(從事貼合機作業使勞工手指遭捲入受傷)

災害發生經過：7月24日下午8時許，勞工吳○於貼合機測試PU皮黏著效果時，自貼合機滾筒側邊伸手將皮革攤平，致左手遭滾筒捲入時，貼合機未有吳員能自己易於操縱的緊急制動裝置，造成其左手後三指受傷之職業災害。

主對於滾輾合成樹脂之滾輾機，未裝有災害發生時，被害者能自己易於操縱之緊急制動裝置。

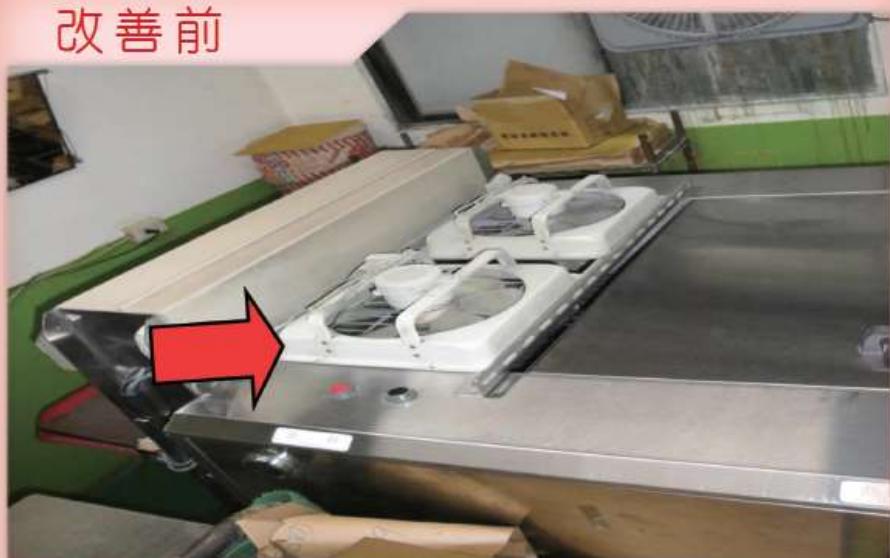
改善前

說明：對於扇風機之葉片，有危害勞工之虞者，應設護網或護圍等設備。
(職業安全衛生設施規則第83條)

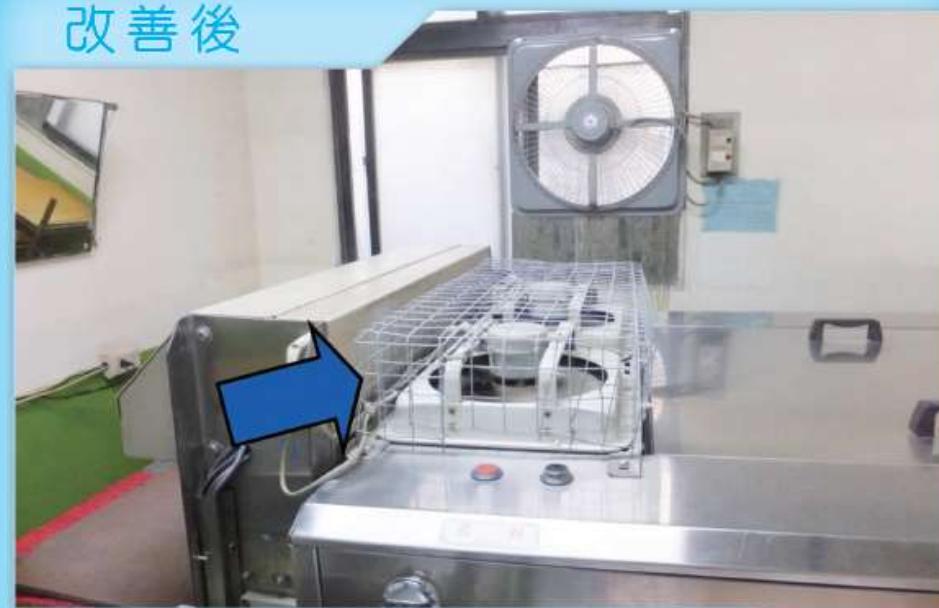
改善後

說明：扇風機已設護網或護圍等設備。

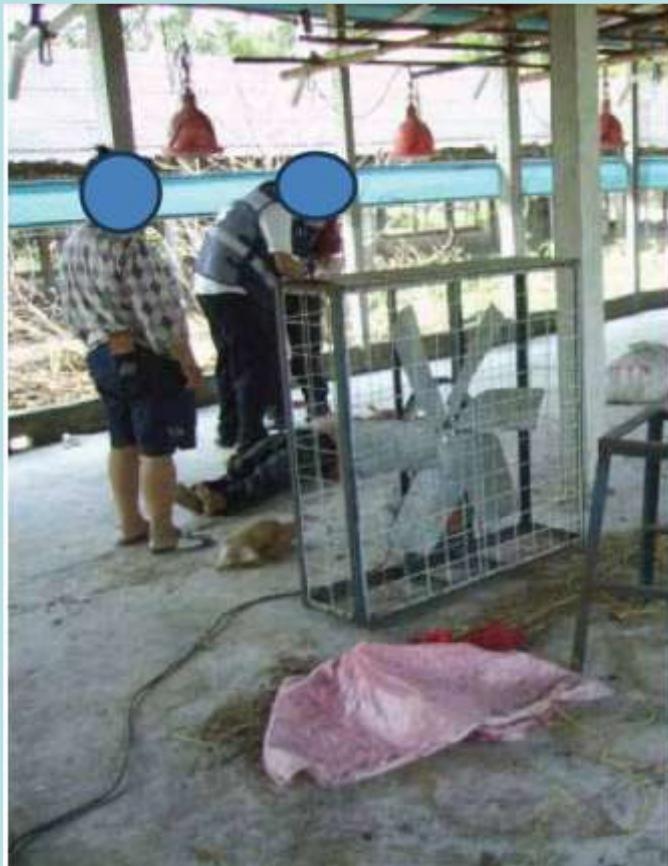
從事搬運雞屎作業因工業風扇傾倒被捲致死災

直接原因：頭部被傾倒工業風扇捲入

間接原因：扇風機捲入點未設置護網

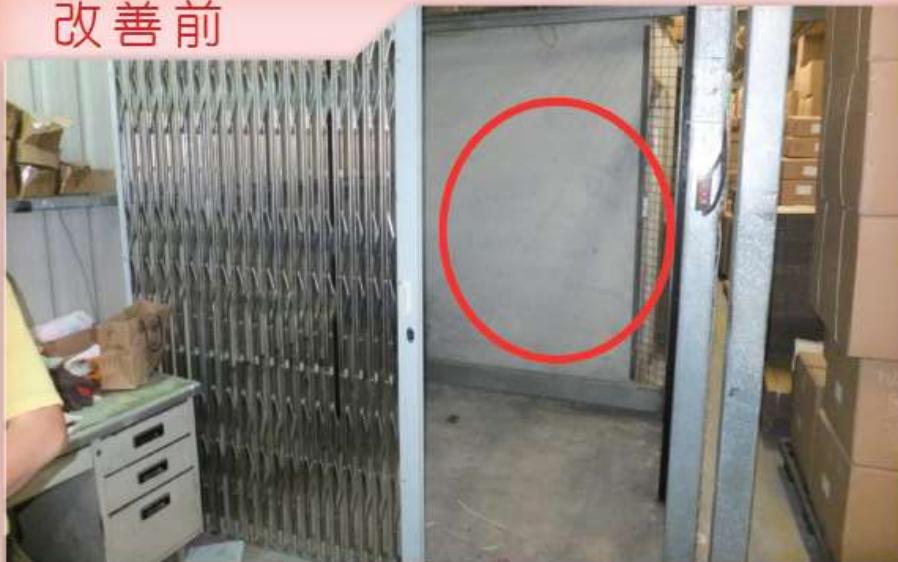
改善前

說明：對於升降機之升降路各樓出入口，應裝置構造堅固平滑之門，並應有安全裝置。（職業安全衛生設施規則第93條）

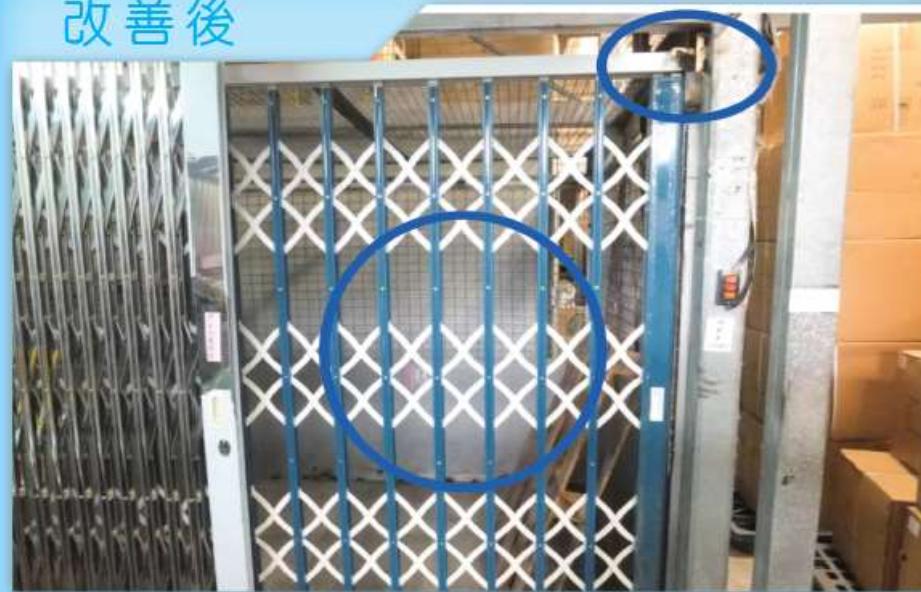
改善後

說明：升降機已設置內門及安全裝置

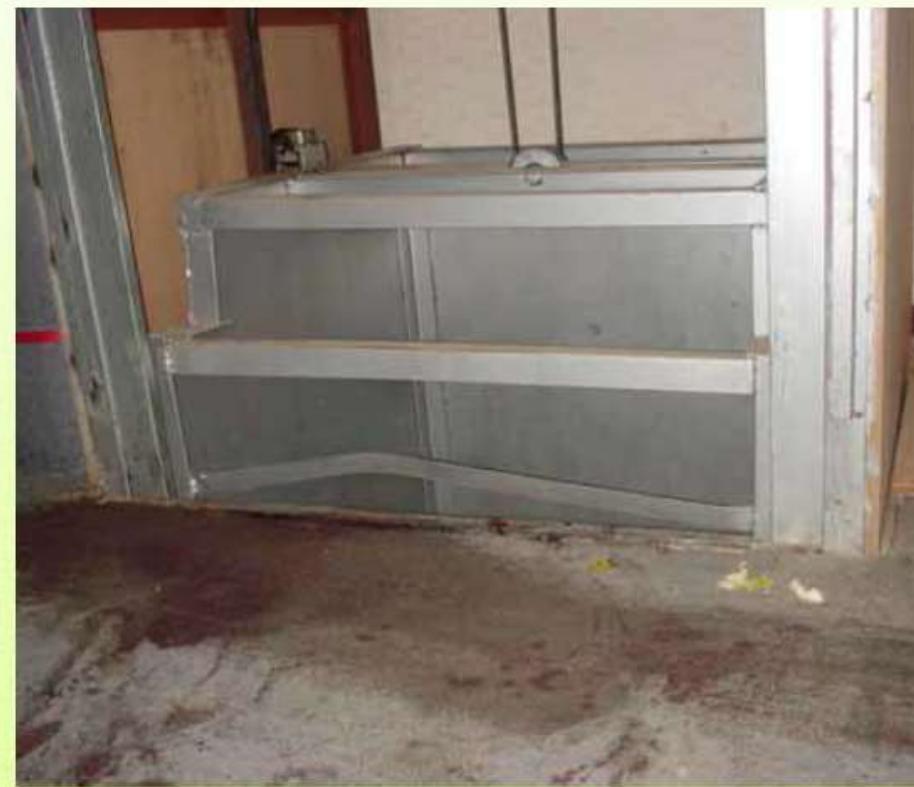
災害案例(從事木材庫存整理作業遭升降機夾死災害)

災害發生經過：罹災者是新進員工，86年10月25日下午8時55分左右，發現隔壁倉庫燈還亮著，我上了2樓看到罹災者躺在升降機出口處，肩膀以上部分被電梯載台之構造上緣金屬框夾住，老闆按電梯按鈕開關使電梯與罹災者身體分開，緊急送醫院搶救。

1. 升降機無內外門及連鎖裝置。
2. 升降機無緊急制動及警示（燈、蜂鳴器）裝置。

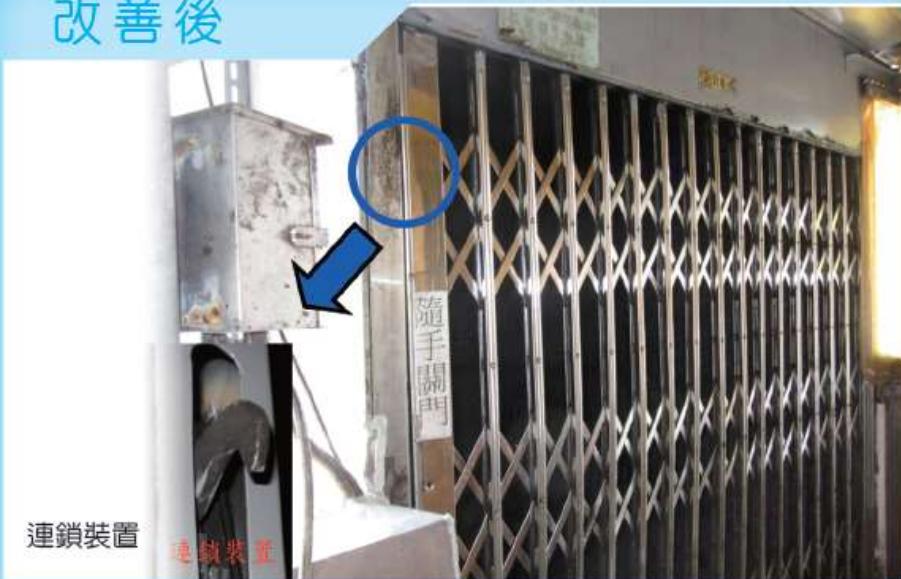
改善後

說明：升降機外門已設置連鎖裝置

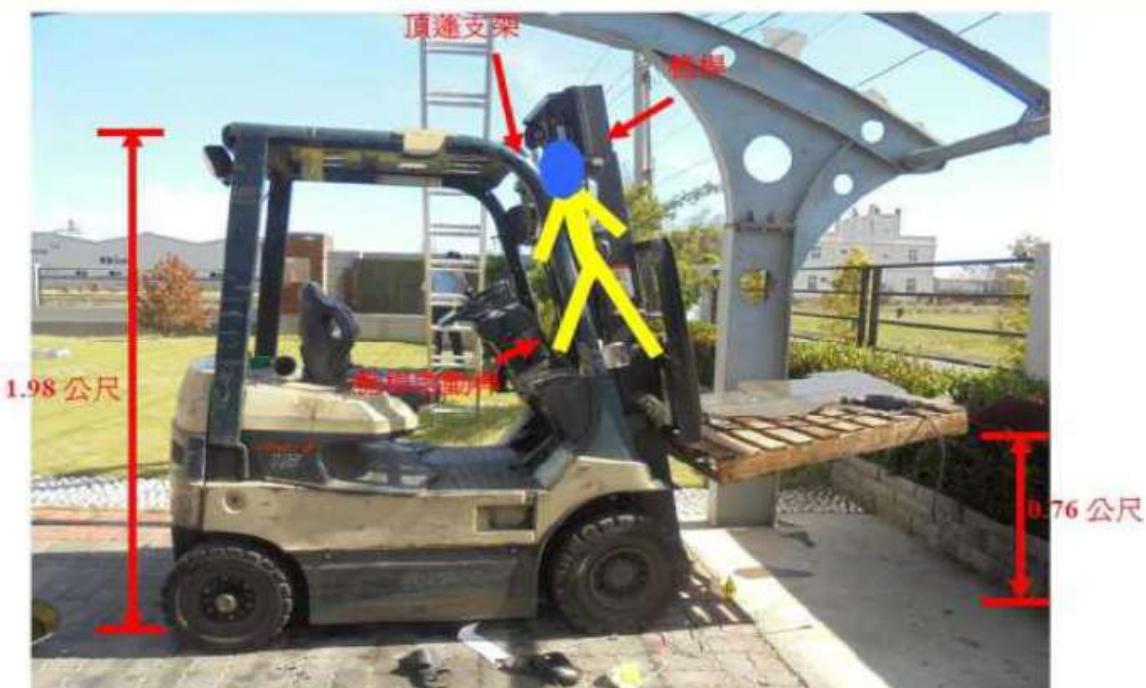
災害案例(從事破損壓克力雨遮板的清除作業發生被夾致死災害)

災害發生經過：104年8月10日15時許，罹災者陳○從事倉庫前停車棚破損壓克力雨遮板的清除作業，15時25分許，發現罹災者陳○頭被夾在堆高機桅桿與頂蓬支架間臉部朝下，且左腳碰觸桅桿的啟動桿，立即將罹災者送醫急救，於到院前已死亡。

堆高機於駕駛者離開其位置時，未採將貨叉等放置於地面，並將原動機熄火、制動。

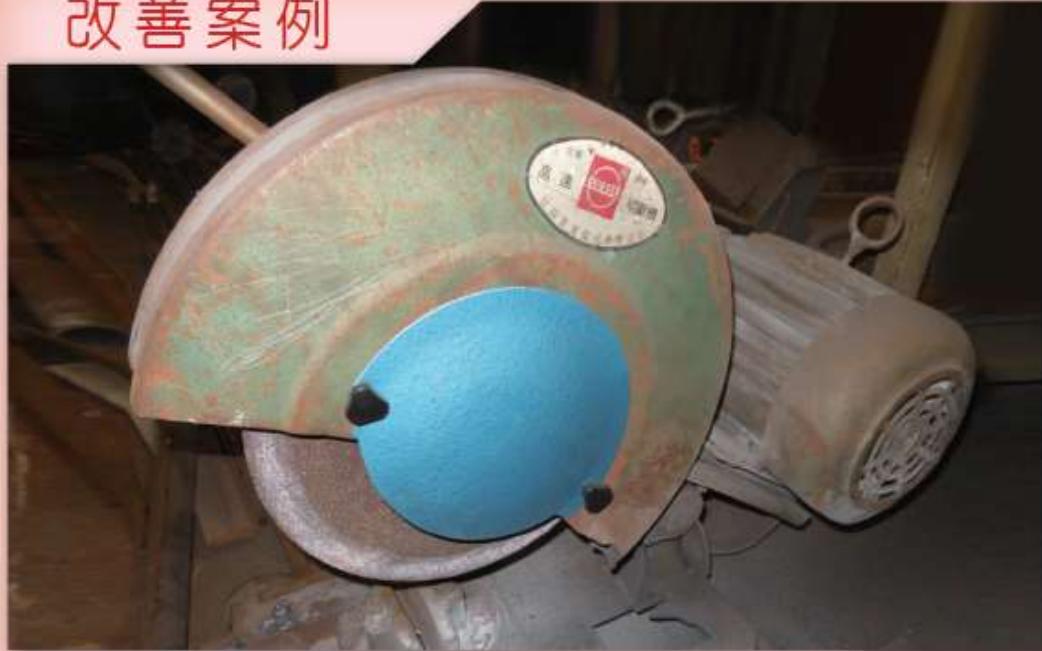
說明：切割用研磨機拆卸研磨輪軸之側面已設覆蓋。（機械設備器具安全標準第97條）
