# 墜落、滾落危害探討

# 歷年職災狀況

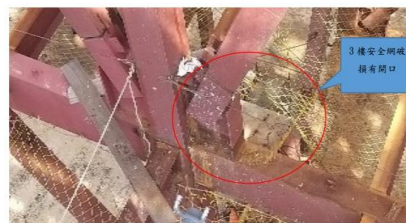
自高度2公尺以上之4樓鋼梁上墜落到2樓樓板致死。

高度2公尺以上之鋼梁作業處開口處，未設置安全網等防護措施及使勞工使用安全帶。

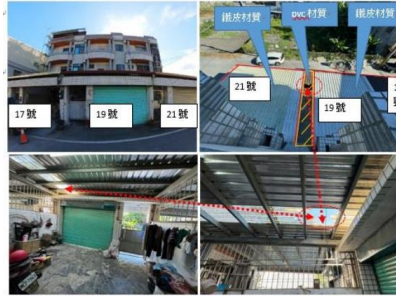
說明 1：本案位於花蓮縣玉里鎮○○街○○號○○住宅 1 樓屋頂，為屋主放置個人雜物之空間，屋頂材質主要為鐵皮(下方夾隔熱板)及塑膠材質採光罩，屋頂斜度為 2.19 度(小於 34 度)，註：19 號 1 樓雜物多，屋頂斜度至 17 號丈量。

- (一)直接原因：罹災者陳○○踩破 1 樓延伸雨棚屋頂塑膠採光罩，從高度 3.3 公尺之屋頂墜落地面致死。
- (二)間接原因：不安全設施設備：
  - (1)於易踏穿材料構築之屋頂作業時，未指派屋頂作業主管指揮或監督，未於屋架上設置適當強度，且寬度在 30 公分以上之踏板，並於下方適當範圍裝設堅固格柵或安全網等防墜設施。
  - (2)對於在高度 2 公尺以上之高作業，勞工有墜落之虞者，未使勞工使用安全帽、安全帶。
- (三)基本原因：
  - (1)未實施自動檢查及職業安全衛生管理計畫。
  - (2)未實施職業安全衛生教育訓練。
  - (3)未訂定安全衛生工作守則
  - (4)未設置職業安全衛生業務主管。

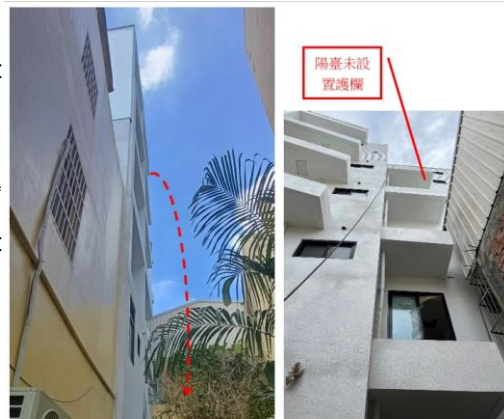
罹災者自6樓後陽臺墜落至高差約14.4公尺鄰房2樓陽臺。

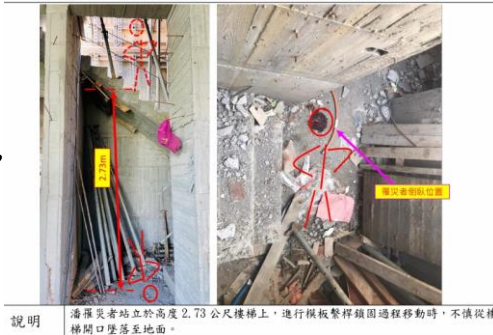
說明：潘羅災者站立於高度2.73公尺樓梯上，進行模板繫緊鎖固過程移動時，不慎從樓梯間口墜落至地面。

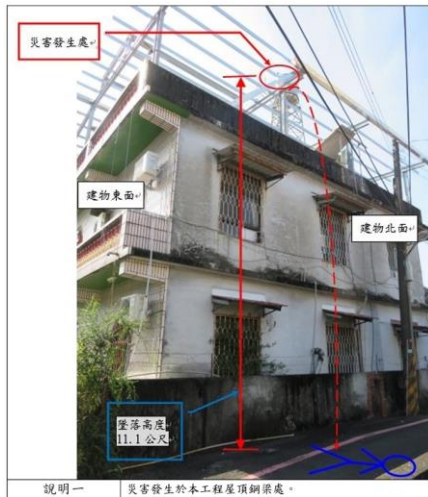
(一)直接原因：罹災者從事水槽鎖固作業時，自高度11.1公尺之鋼梁墜落至地面，導致傷重死亡。  
(二)間接原因：不安全狀況：

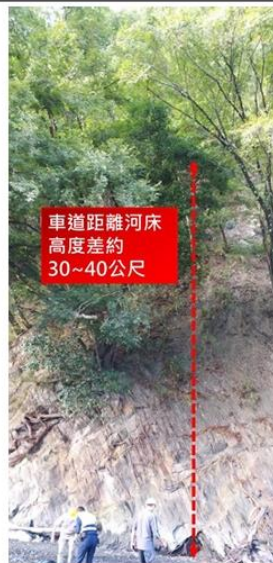
罹災者張○墜落至河床

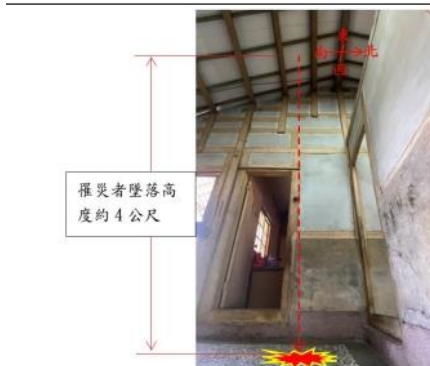
災害發生時，屋頂屋架下方未裝設堅固格柵或安全網等防墜設施，墜落高度約4公尺。

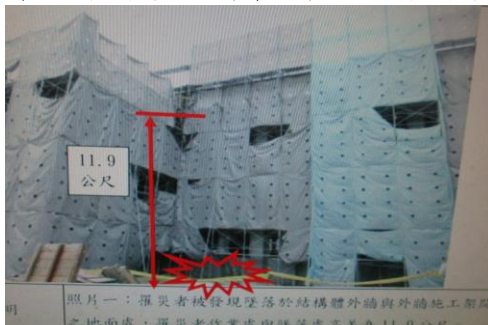
2. 對於高度11.9公尺之4樓樓板開口部分等場所作業，未於該處設置護欄、護蓋或安全網等防護設備。

照片一：罹災者被發現墜落於結構體外牆與外牆施工架間之地面處，罹災者作業處與墜落處高差為11.9公尺

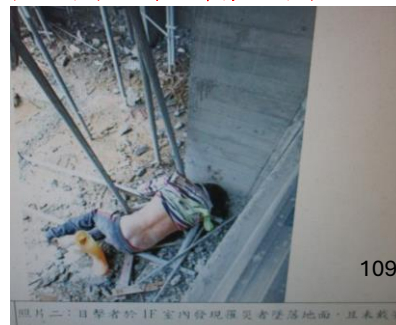
照片二：目擊者於1F室內發現罹災者墜落地面，並急救

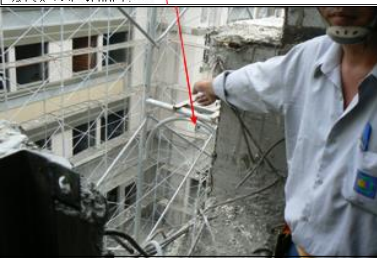
罹災者從所站××戶外牆施工架工作台第6層處往旁邊未鋪設施工架工作台之方向墜落，並墜落於距地高約9.9公尺之××戶地面上。

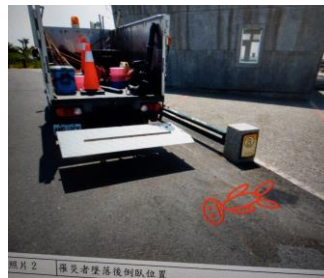
(一)直接原因：罹災者站立於行駛中資源回收車之車後升降台，墜落、滾落至地面，造成頭部外傷，致顱內出血死亡。

(二)間接原因：不安全狀況：勞工搭乘於行駛中之資源回收車搖動致有墜落之虞之位置。(三)基本原因：無

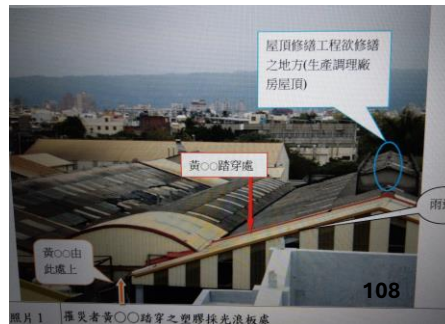
(一)直接原因：罹災者黃○○自高度6.49公尺之屋頂處踏穿塑膠採光浪板墜落至地面致死。

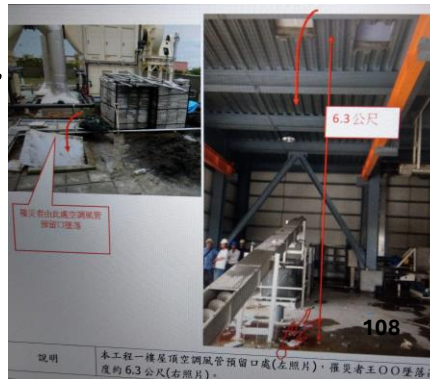
於4月20日13時15分許。當日8時30分許，陳00及其他4位勞工抵達本工程工地，開始進行一樓屋頂保麗龍隔熱磚鋪設作業，罹災者王00負責以人力將保麗龍隔熱磚從材料堆置區搬運至鋪設位置，至12時0分休息，再於13時上工，於13時15分許罹災者王00從材料堆置區（空調風管預留口東側）拿取約5塊保麗龍隔熱磚欲行走搬運至空調風管預留口西南側供陳00鋪設使用，此時，正於空調風管預留口西南側約6公尺處進行保麗龍隔熱磚鋪設作業之陳00突然聽到一聲，隨即又聽到勞工邱00喊有人掉下去了，陳00立刻到空調風管預留口查看，看到原放置於空調風管預留口上方之塑膠瓦楞板已半掛在洞口上，再往洞口下方看，發現王00已倒臥在洞口下方一樓地面上，陳00立即下去一樓查看，發現王00已昏迷，陳00即呼叫救護車，救護車至現場後將王00送往00醫院急救，延至4月20日14時47分仍傷重死亡。

(一)直接原因：罹災者自距地面6.3公尺高之空調風管預留口墜落，導致傷重死亡。

- 1、對於進入管轄工程作業場所作業人員，未提供適當安全帽並使其正確戴用。
- 2、未設置具有能使人員安全通過之強度及以有效方法防止滑溜、掉落、掀出或移動之護蓋。

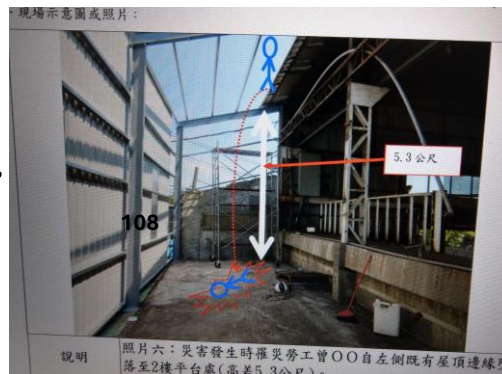
災害發生於000年4月17日9時15分許。發生當日罹災者曾○○、勞工劉○○及勞工許○○三人於8時許抵達工地，預定進行左側屋頂浪板安裝工作，浪板材料已於當日9時前另由積載型移動式起重機吊放左側既有屋頂上，於9時許曾○○正在屋頂上進行整理浪板作業，9時15分許，劉○○及許○○在廠房1樓整理施工用具準備開始作業，突然聽到廠房左側2樓平台傳來碰一聲，兩人立即前往廠房左側2樓平台查看，發現曾○○臥在上下設備旁的2樓平台地面上，意識不清楚，尚有呼吸，劉○○立即撥打119請救護車救援，救護車抵達後將罹災者曾○○送往00醫院救治，延至000年4月25日10時47分傷重死亡。

(一)直接原因：罹災者自高度**5.3公尺**之屋頂邊緣墜落至2樓平台，導致傷重死亡。

1、對於高度2公尺以上之屋頂場所作業，勞工有遭受墜落危險之虞者，未於該處設置護欄、護蓋或安全網等防護設備。

2、對於進入管繕工程工作場所作業人員，未提供適當安全帽，並使其正確戴用。

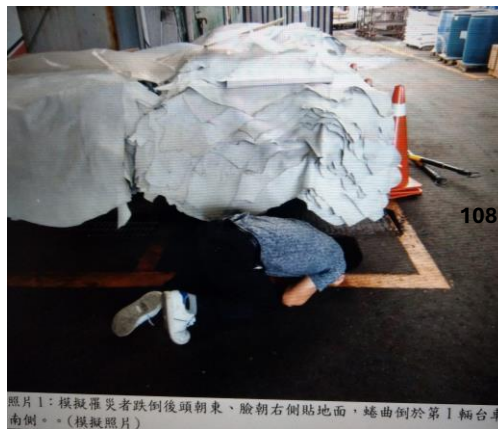
災害發生於000年5月15日13時30分許臺南市山上區。災害當日罹災者於7時上班，於工廠包裝區外通道做修整皮革作業。中午12時午餐後，休息約至13時開始上班，罹災者即在包裝區外通道來回走動，此時000看見罹災者坐靠於包裝區外通道的皮革台車上休息，約至13時30分許，000由包裝區走到通道時，看見罹災者以頭朝東、臉朝右側蜷曲倒於通道地面，遂返回包裝區找與其一同工作的勞工000協助請辦公室人員撥打119，不久即由救護車將罹災者送往奇美醫療財團法人奇美醫院救治，延至000年5月15日14時48分傷重死亡。

罹災者王00坐靠於包裝區外通道的皮革台車上休息後，因通道未保持不致使勞工跌倒之安全狀態，致王00起身時，遭略有不平之柏油路接縫絆倒，造成罹災者跌倒後，頭部撞擊地面而傷重死亡。

不安全狀況：工作場所之通道，未保持不致使勞工跌倒之安全狀態，或採取必要之預防措施。

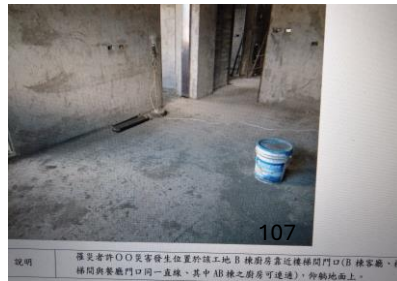
說明 罹災者許○○及害發生位置即該工地B棟廚房靠近樓梯間門口（B棟客廳、樓梯間與餐廳門口同一直線、其中AB棟之廚房可連通），即該地面上。

(一)直接原因：罹災者許○○於工作場所通道移動時不慎跌倒或滑倒，撞擊頭顱後枕部造成顱內出血，致傷重死亡。

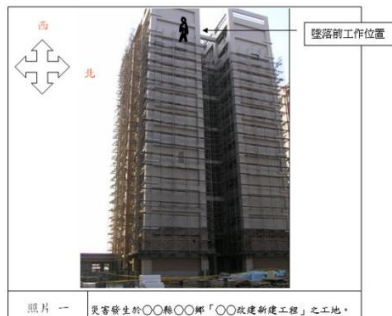
照片一 災害發生於○○縣○○鄉「○○建設新建工程」之工地。

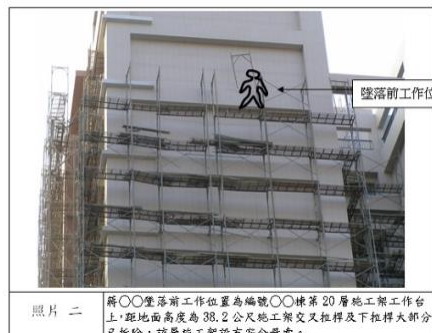
照片二 蔣○○墜落前工作位置為編號○○棟第20層施工架工作台上，距地面高度為38.2公尺施工架交叉桿及下拉桿大部分已拆除，該層施工架設有安全索。
